Jälkiasenteisen hissien asennus vanhaan kerrostaloon

Opinnäytetyö
Maaliskuu 2016
Rakennusalan työnjohto

Installing an Aftermarket Elevator to an Old Apartment Building

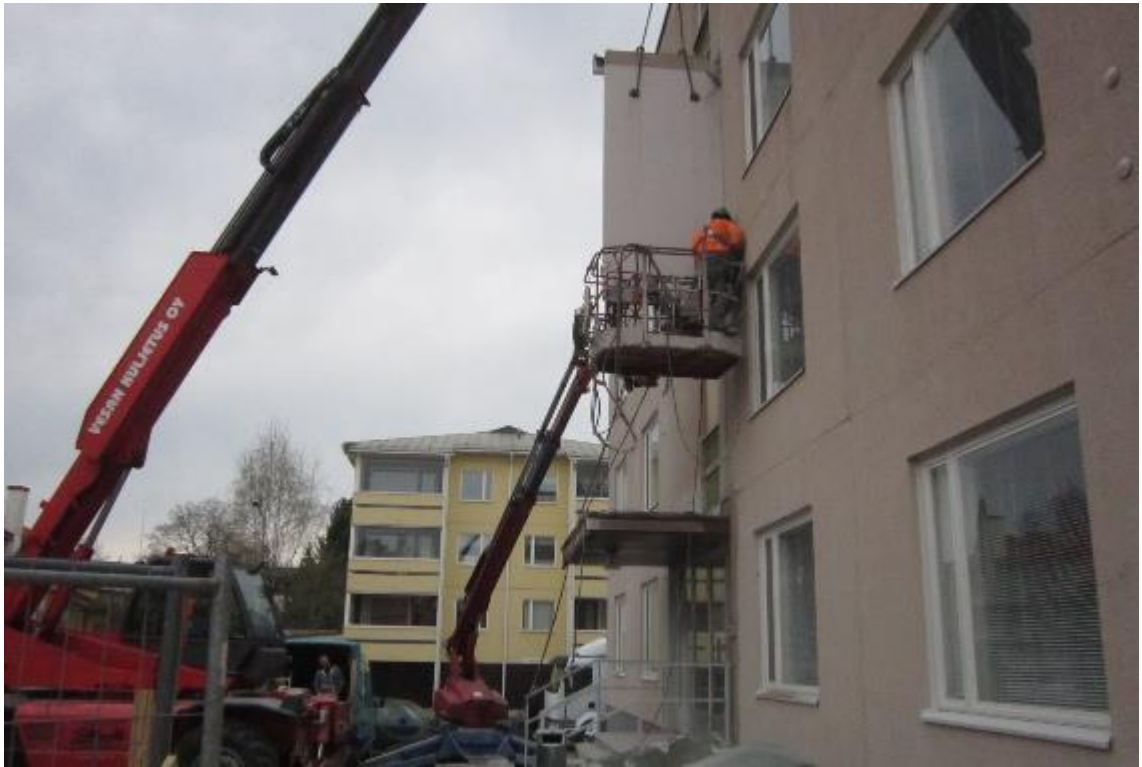
Kohteen työt alkoivat purkutöillä. Pihalla sijainnut pieni varistorakennus purettiin, ja samalla alkoi vanhojen sisäänkäyntikatosten ja tuuletusparvekkeiden poisto asuin taloista. Vanhat rakenteet otettiin hallintaan nosturiin ketjuilla, jonka jälkeen betonielementtien metalliset kiinnikkeet polttolaitettiin irti seinästä (kuva 5). Näin saatiin vanhat elementit yksitellen seinältä pois. Näin toimien aiheutui mahdollisimman vähän purkutyöstä mahdollisesti syntyvää hallitsematonta romahdusta.

KUVA 5. C-portaan tuuletusparvekkeet ovat purkuvaiheessa

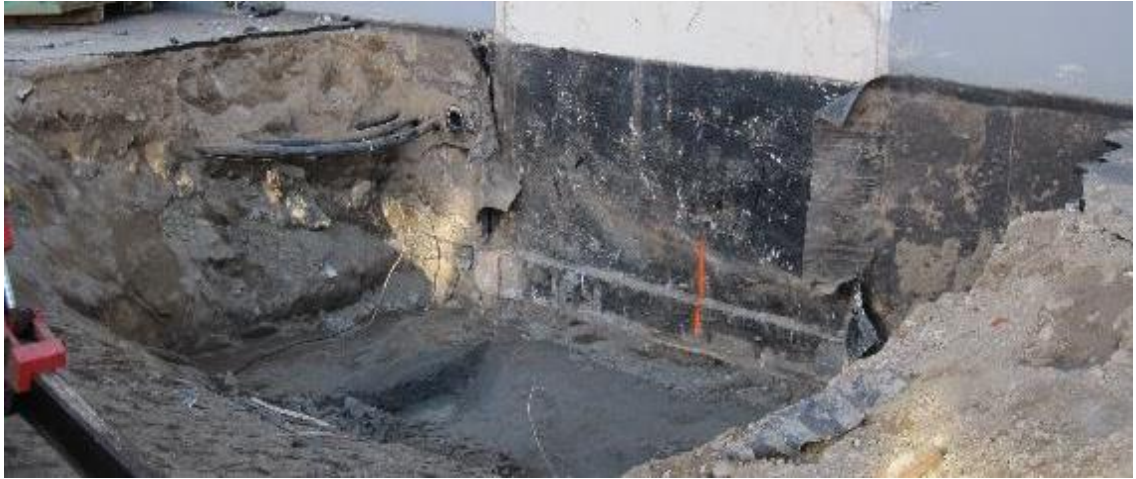
Korkean pohjaveden pinnan vuoksi jouduttiin kaivuutöiden alussa kaivamaan varsinaisen perustusten viereen sihtikaivo. Sen tarkoituksena oli toimia pohjaveden poistoreittinä, jotta saadaan pohjavesi pumpattua paikallisesti alemmas. Näin varsinainen kaivanto saadaan pysymään kuivana perustusten teon ajan (kuva 6).

KUVA 6. Perustusten kaivanto

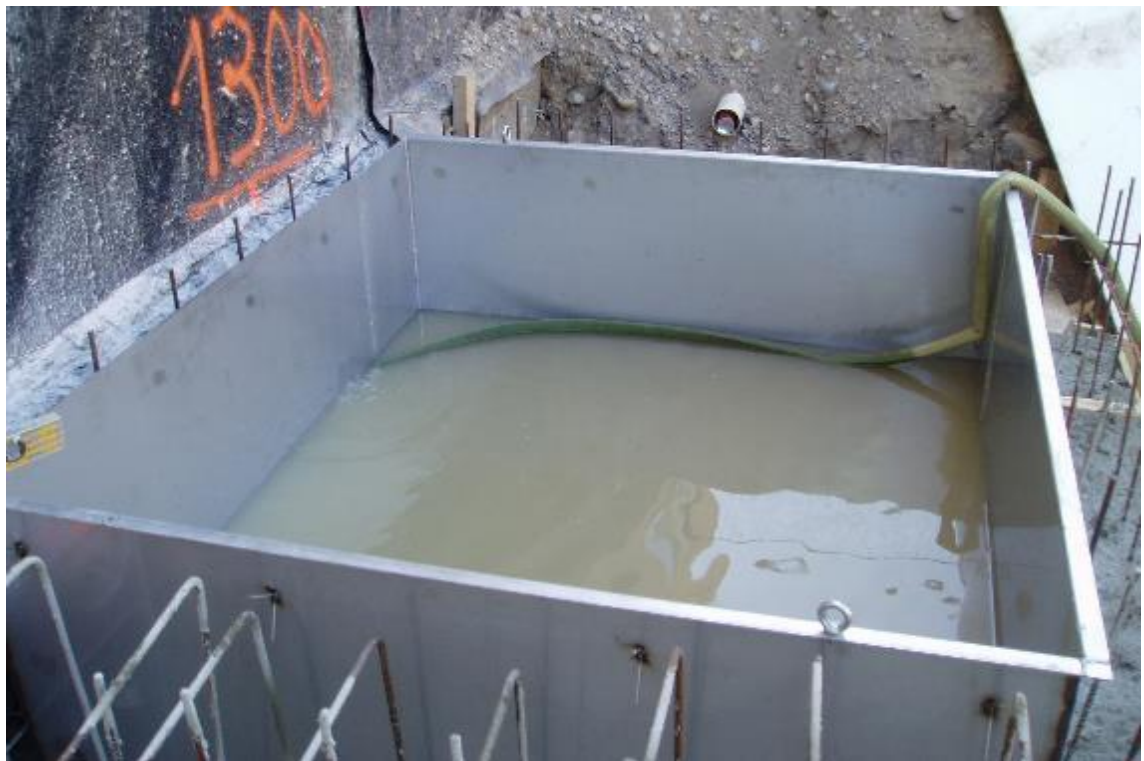
Hissikuilun perustuksiin oli suunniteltu RST- altaat, jotta korkealla oleva pohjavesi ei nouse jatkossa hissikuilun pohjalle (kuva 7). Allas nostettiin paikoilleen ja valettiin kiinni perustuksiin.

KUVA 7. RST allas tulevassa perustuksissa

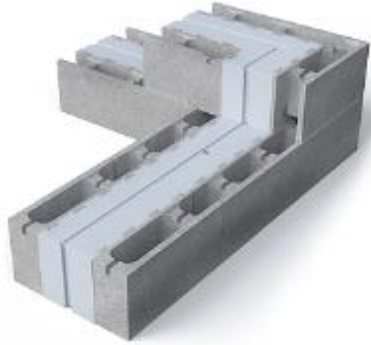
Kellarikerros tehtiin paikan päällä muuraten, käyttäen Lammin LL-400 mm:n lämpökiviä (kuva 8). Lämpökiven rakenne koostuu kahdesta, valuonteloilla varustetusta harkkokuoresta, ja väliin vaarnaliitoksella kiinnitetystä grafiitti-EPS –ytimestä (Lammin Betoni 2016). Lämpökivet valettiin betonilla täyteen ladonnan ja raudoituksen jälkeen (kuva 9).

KUVA 8. Lammin LL-400 lämpökivi (Kuva Lammin Betoni Oy)

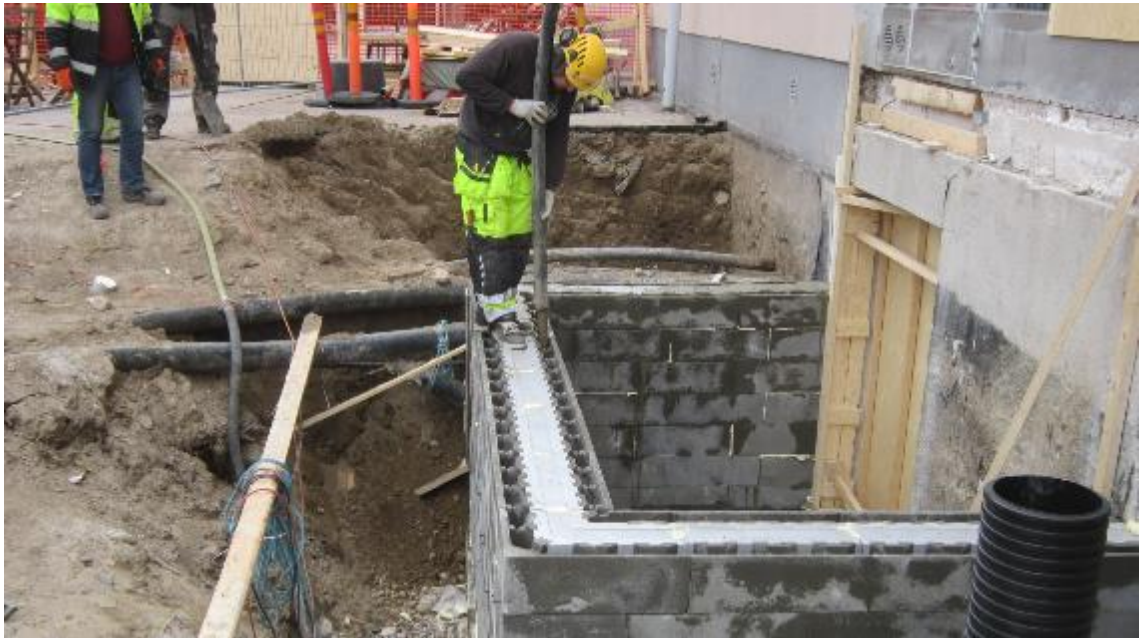
Raudoitus tehtiin maanpaineseinän edellyttämällä tavalla, rakennesuunnitelmien mukaisesti. Ulkopuoli vesieristettiin bitumihuovalla ja sisäpuolelle tehtiin myöhemmin pölynsidonta maalaus ennen hissien asennusta.

KUVA 9. Perustuksen lämpökivien täyttövalu työnalla

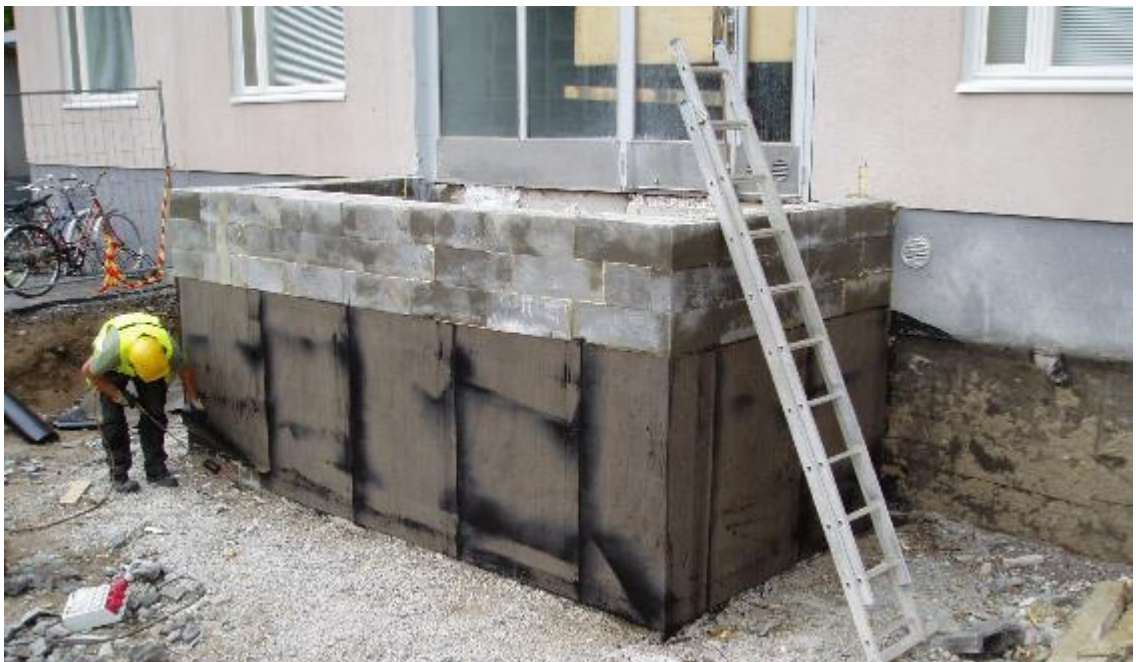
Pohjaveden korkea pinta tekee vedeneristyksestä erittäin tärkeän ja se on tehtävä erityisellä tarkkuudella. Erityistä huomiota tulee myös kiinnittää bitumihuovan liittymisessä vanhaan rakenteeseen. Vedeneristykseen tehdään liikuntasaumot rakenteellisten liikuntasaumojen kohdalle, ja sellaisiin kohtiin, joissa vedeneristykseen aiheutuu suurempia liikeitä kuin mitä vedeneristys vaurioitumatta kestää (Runko RYL 2010).

KUVA 10. Bitumihuovalla tehtävä vedeneristystyö on käynnissä

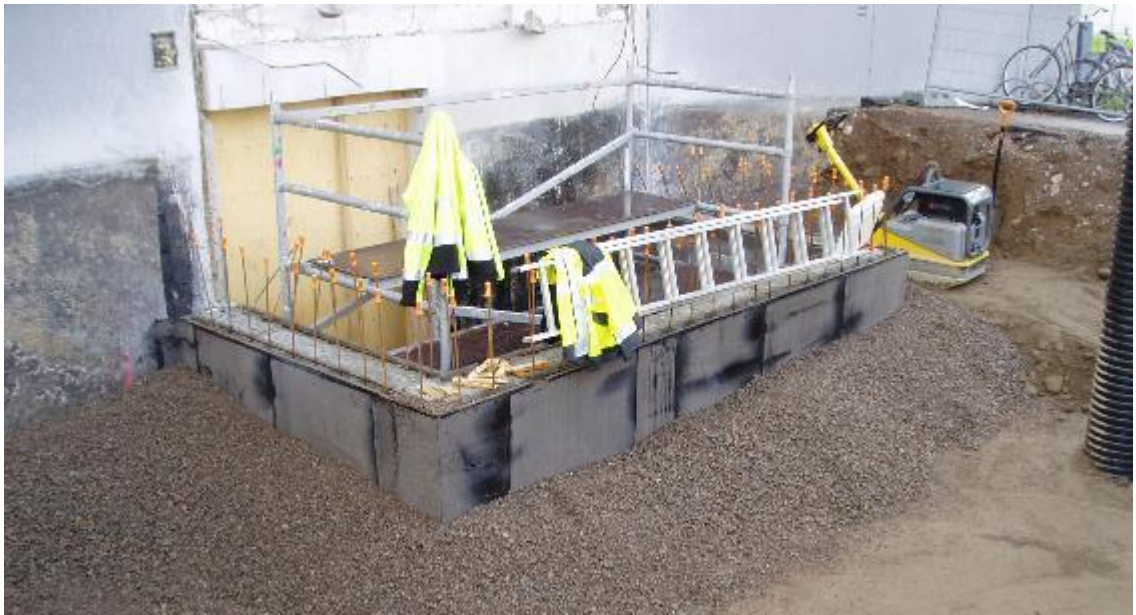
Vesieristyksen jälkeen tehdään vaadittava salaojitus perustusten ympärille ja kaivanto täytetään salaojatoralla. Ympäristö täytetään soralla ja tiivistetään kerroksittain (kuva 11).

KUVA 11. Ympäristön täyttö soralla ja tiivistys

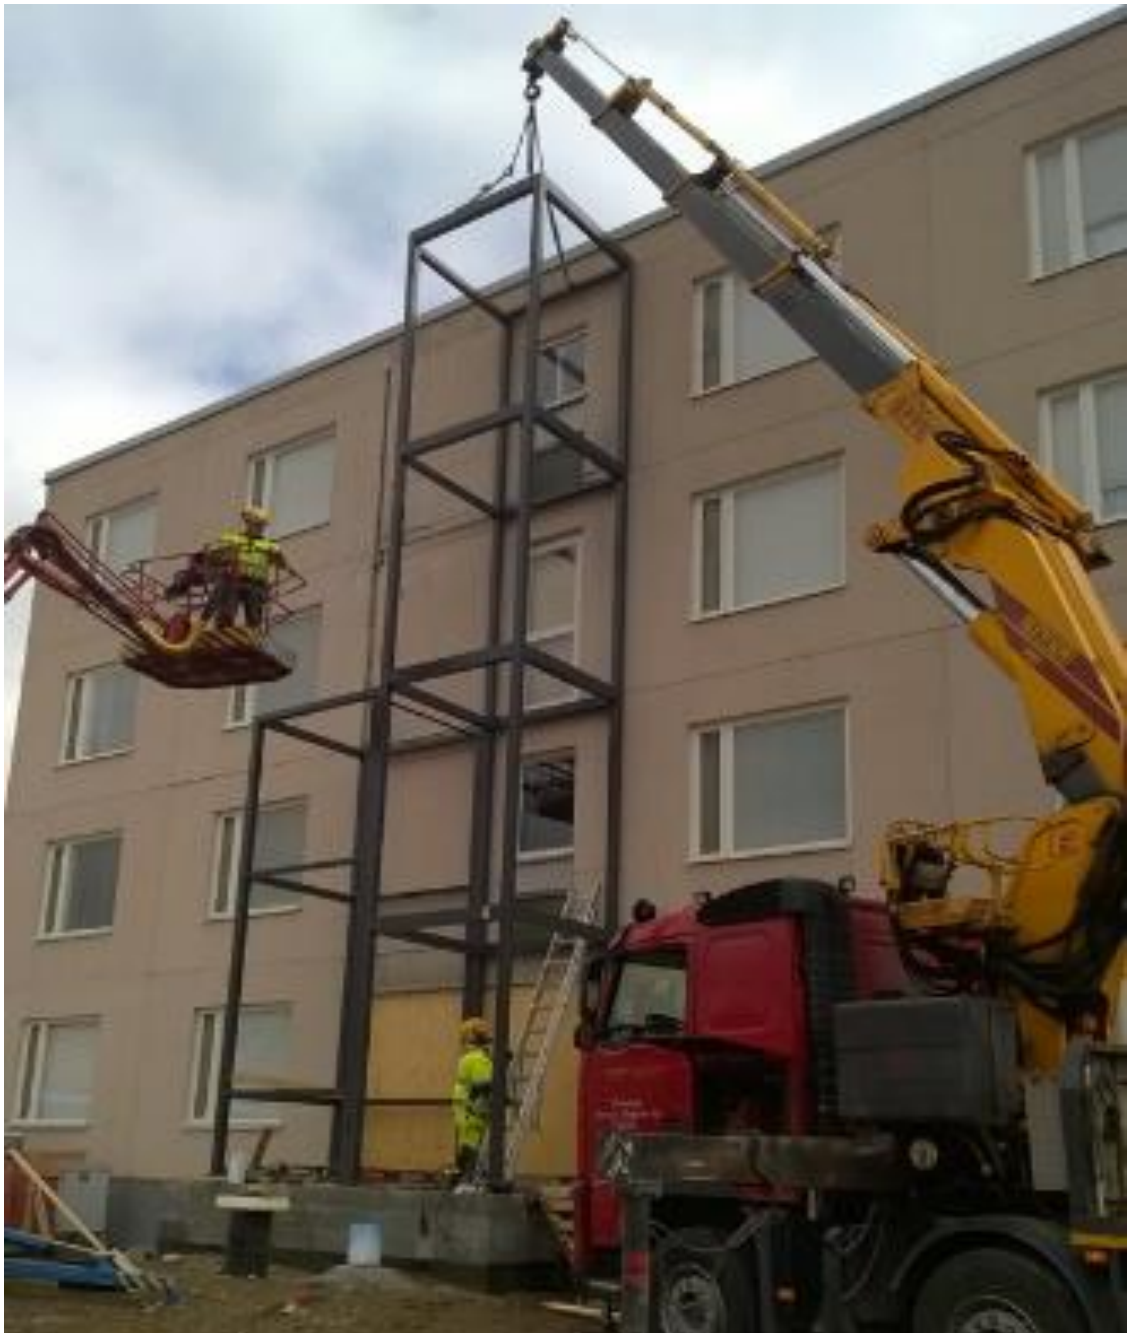
Maanpäälliset kerrokset toteutettiin teräsrunkoisina elementteinä. Teräsrungot valmistettiin metallipajalla, kahden kerroksen korkuisina elementteinä. Näistä päällekkäin kaksi elementtiä hissille ja kaksi elementtiä hissiin käynti tasolle (neljä elementtiä / hissikuilu). Runko on valmistettu 100 mm * 100 mm * 5 mm RHS putkesta hitsaamalla. Valmis metallinen runkorakenne on pintakäsitelty maalaamalla metallipajalla täysin valmiiksi. Kuljetus työmaalle tapahtui rekalla, jossa ne nostettiin paikoilleen auton omalla kuormausnosturilla. Rungon asentajat työskentelivät henkilönostimesta käsin, niin sanotusta ”kulkijasta” (kuva 12).

Metalliset runkoelementit liitettiin yhteen ja kiinnitettiin vanhan rakennuksen seinään kemiallisilla ruuviankkureilla. Keskimäärin yhden kuilun teräsrungon asennus kesti kolmelta mieheltä ja autonosturilta yhden työpäivän.

KUVA 12. Rungon pystytys

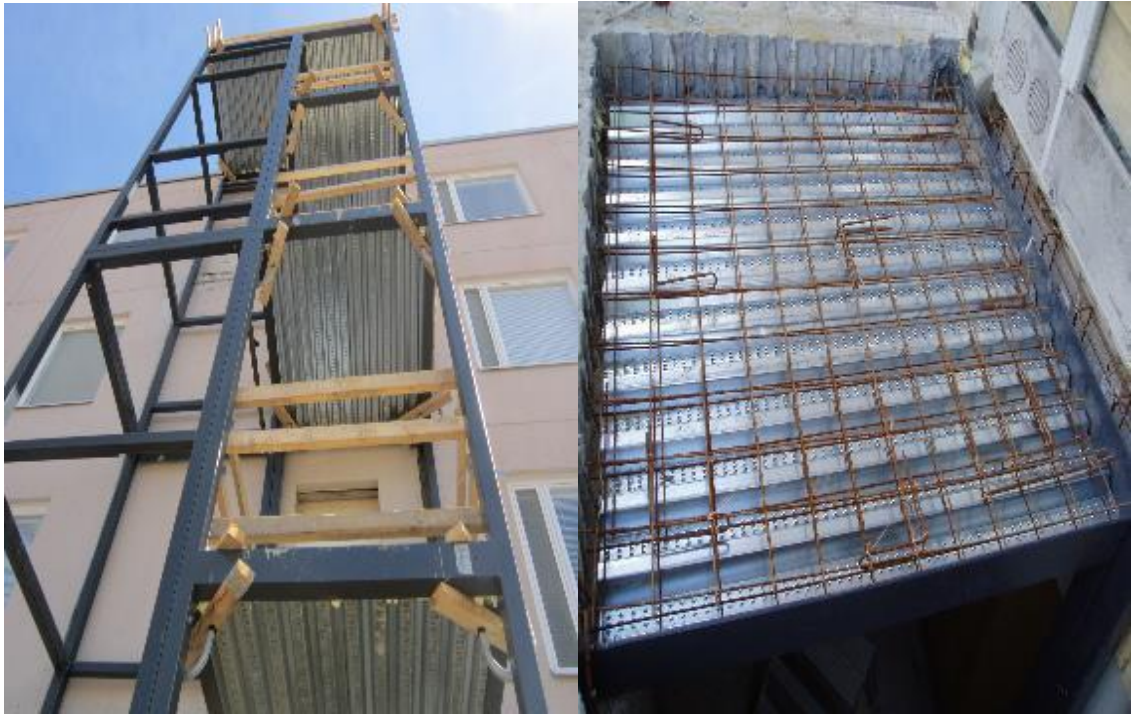
Rungon asennuksen edetessä, jokaisen kerroksen hissiin käyntitaso sai pohjaksi liittopellin, joka raudoitetaan, sekä valetaan betonilla (kuva 13). Tarvittava oviaukko vanhaan ulkoseinään sahattiin myöhemmin, käytävästä hissin käyntitasolle. Vanhat oviaukot olivat toki jo ennestään olemassa, mutta niitä jouduttiin suurentamaan. Työn aikana tuli varmistaa etteivät asukkaat päässeet keskeneräiselle hissikuilulle. Oviaukko lukittiin kiinni, kun kukaan ei työskennellyt kulloisella kerrostasolla.

KUVA 13. Metallirunko liittopelteineen

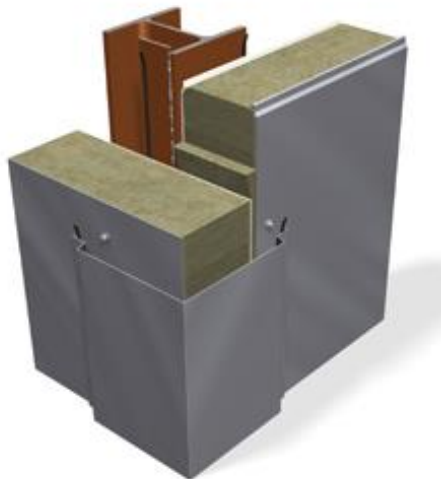
Metallirunko sai ulkovaipakseen peltipintaisen sandwichelementin (PVP-elementti), jonka vahvuus on 240 mm (kuva 14). Samalla tuotteella saadaan valmiiksi yhdellä kertaa sisä - ja ulkopinnat. Samalla saadaan erinomaiset ominaisuudet lämmön- ja ääneneristävyyden osalta. Tyypillisiä tämän elementin käyttökohteita ovat urheiluhallit, teollisuus- ja liikerakennukset, erilaiset varastohallit ja voimalaitokset. Ulkoseinien lisäksi elementti soveltuu mm. osastoiviin paloluokiteltuihin väliseiniin ja sisäkattoihin (Paroc Group Oy 2014). Tässä kohteessa käytettiin TPE Spirit Paneelia, valmistaja TPE Turun pelti ja eristys Oy. Muita vastaavia peltipintaisia sandwichelementtien valmistajia on mm. Paroc Group Oy ja Rautaruukki Oyj.

KUVA 14. Periaatekuva sandwichelementin nurkkaliitoksesta (Kuva, Paroc Group Oy)

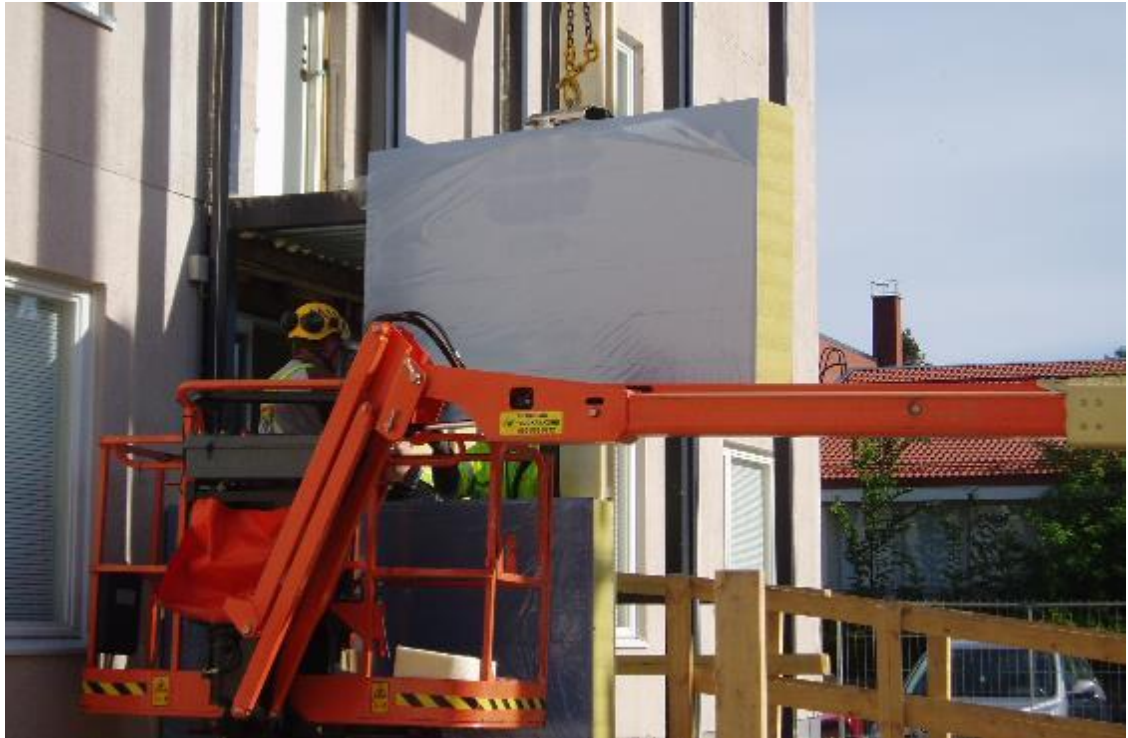
PVP- elementit asennettiin tähän tarkoitukseen sopivilla ruuveilla RHS metallirunkoon. Elementit ovat valmiiksi pintakäsiteltyjä haluttuun väriin ja ne toimitettiin työmaalle tilattujen mittojen mukaan. Asennustyö tehtiin kahden miehen ja autonostimen kanssa (kuva 15). Lopuksi nurkat, liittymät sekä ruuvikiinnitykset viimeistellään peltillis- toin (kuva 16).

KUVA 15. PVP – elementin asennus käynnissä

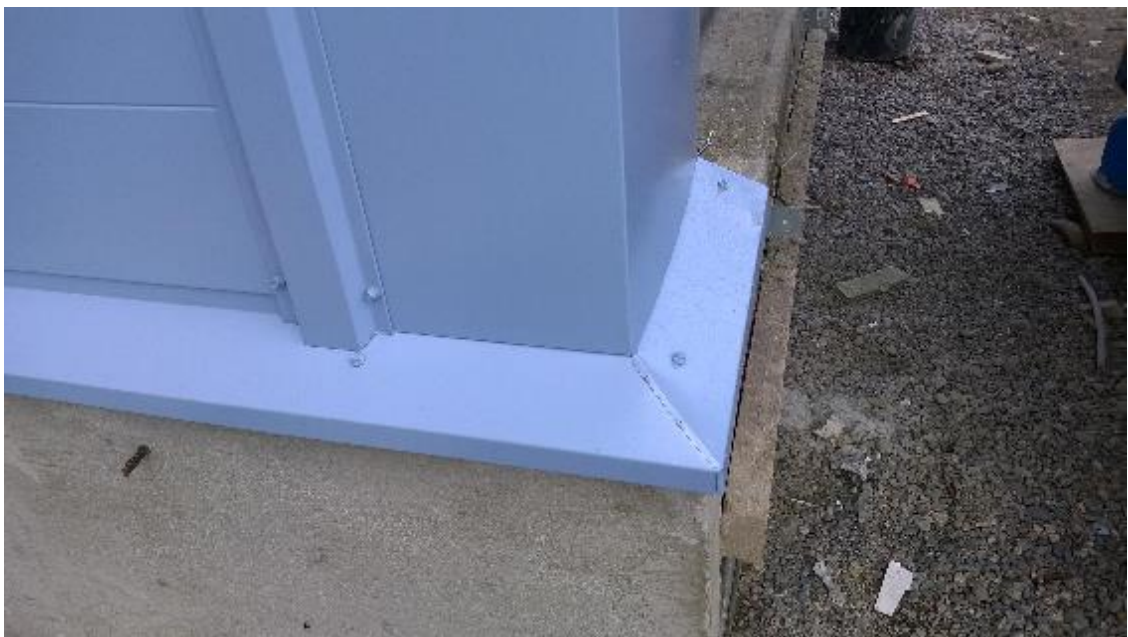
KUVA 16. Hissikuilun ulkopuolista viimeistelyä

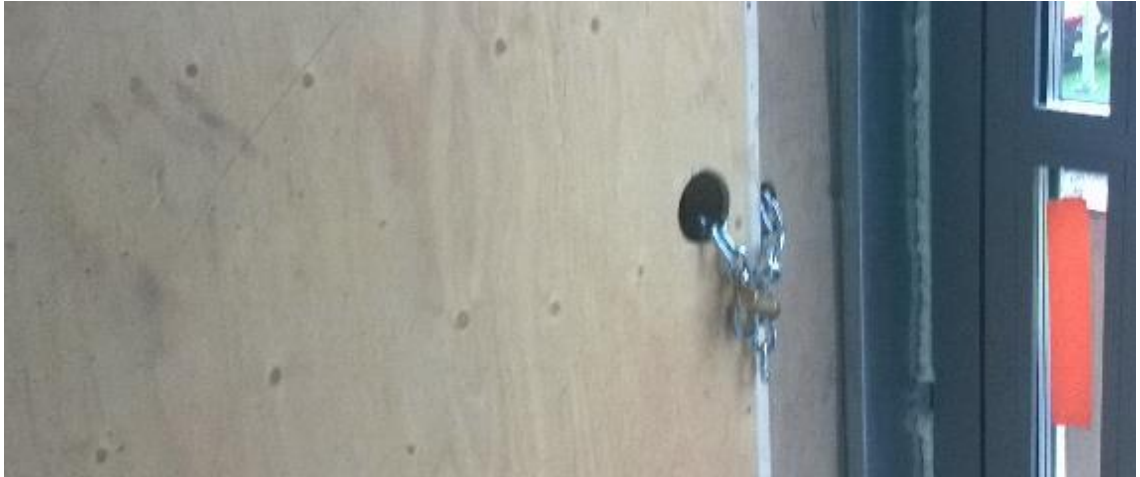
Hissikuilussa työskentely vaatii myös jatkuvaa työturvallisuuden huomiointia. Jokaisen kerroksen kohdalla, hissikuilun oviaukko suojataan saranoidulla vanerilla ja se tulee lukita ketjulla ja riippulukolla (kuva 18). Kun esimerkiksi hissiasentaja työskentelee kuilun puolella, hän varmistaa näin, että kuiluun ei pääse ulkopuolisia henkilöitä.

KUVA 18. Työnaikainen varmistus etteivät ulkopuoliset pääse hissikuiluun

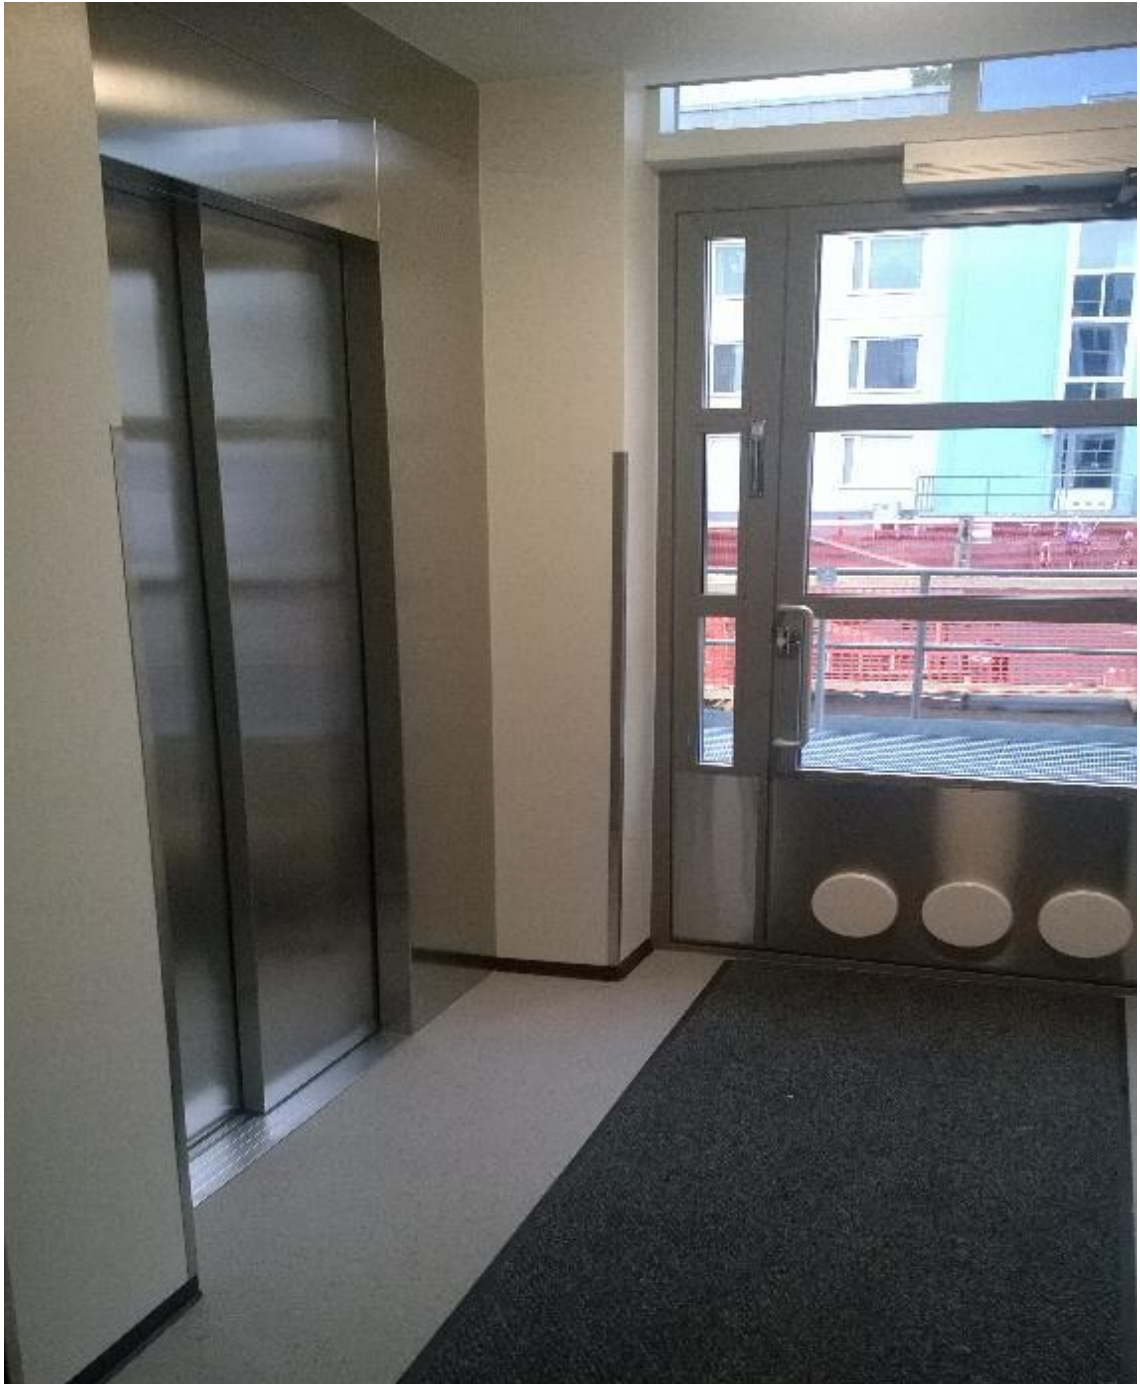
Hissihankkeeseen liittyvät rakennustyöt viimeistellään hissien asennuksen jälkeen. Tehdään alakatot ja kattoon hissinovien eteen, asennetaan valaisimet jotka on varustettu liiketunnistimilla. Ympäröivät seinät maalataan, lattiat päällystetään ja rajapinnat listoitetaan. Seinien ulkonurkat suojataan metallisilla kulmalistoilla vaurioiden välttämiseksi (kuva 20).

KUVA 20. Valmista ja näyttävää sisääntulokäytävää hissien edustalta

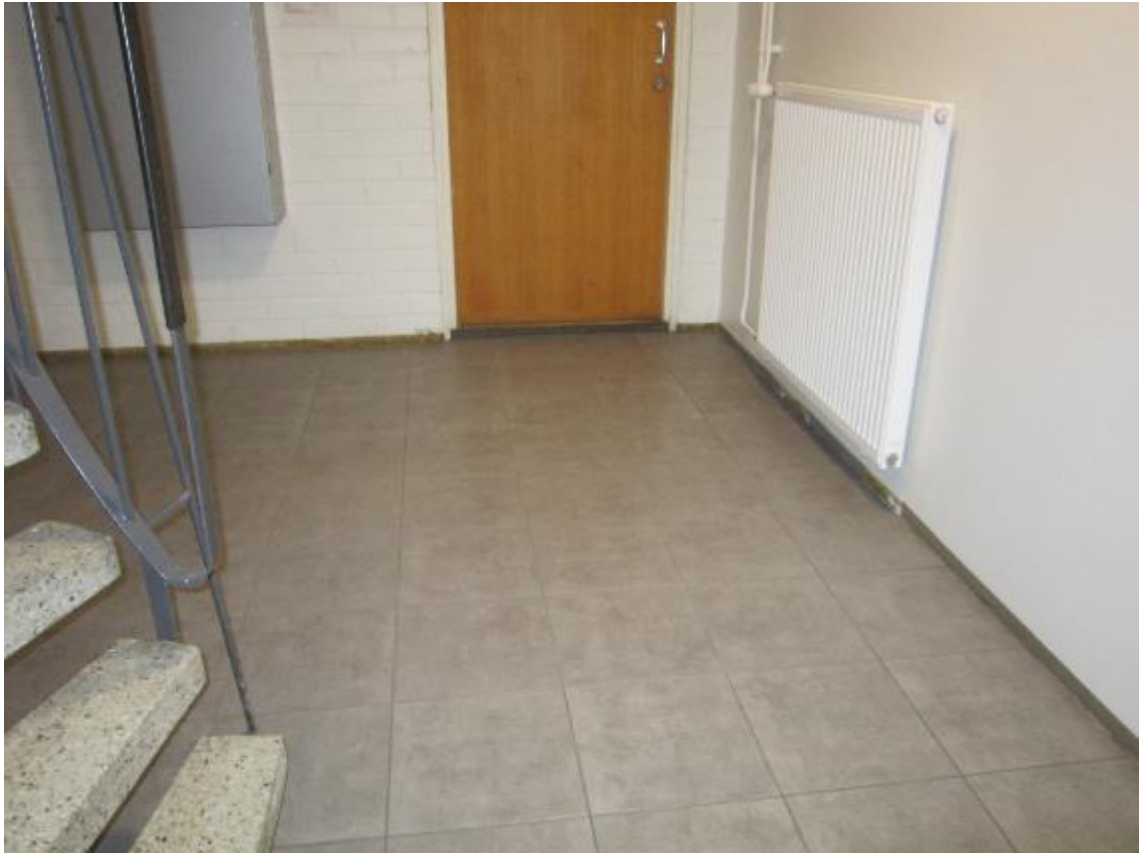
Lisätyönä, hissien valmistuttua, kellarin lattia päätettiin myös uusilla laatoituksella. Tähän päädyttiin, koska vanhoissa mattoliimoissa ilmeni asbestia. Kellarikerrokseen lisättiin myös isompi vesipatteri, koska lämmitettävä pinta-ala kasvoi hissien myötä (kuva 21).

KUVA 21. Kuvassa on uusittu kellarikerroksen lattia ja vesipatteri

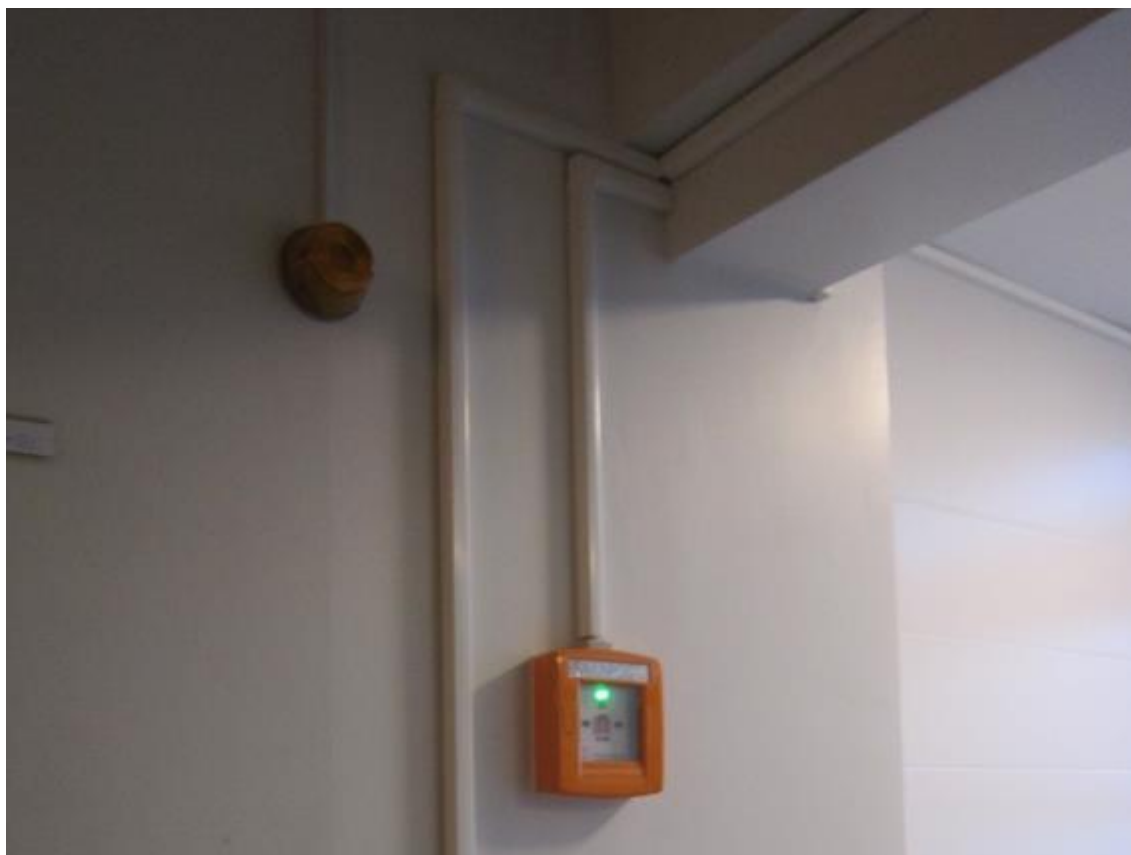
Sähköasennukset jouduttiin tekemään pääosin pinta-asennuksena (kuva 22). Mahdolliset läpiviennit palo-osastoissa täytyy huomioida palokatkojen kanssa. Tässä kohteessa ei erityistä palokatkosuunnitelmaa tarvinnut tehdä.

KUVA 22. Uusien sähköjen asennus vaatii pinta-asennuksia porraskäytäviin

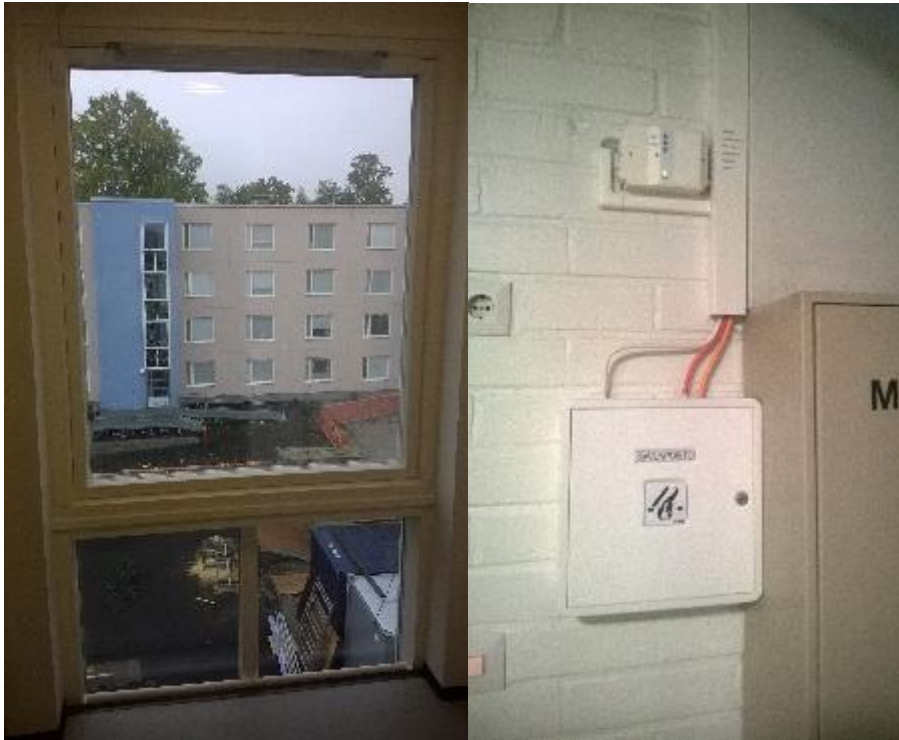
Savunpoistojärjestelmä päivitettiin hissien myötä täysin. Tässä kohteessa savunpoisto tapahtuu nyt käytävältä erityisten savunpoistoikkunoiden kautta (kuva 23). Monesti se toteutetaan vesikatolla olevien savunpoistoluukkujen kautta.

KUVA 23. Savunpoistoikkuna on ylimmässä kerroksessa ja ohjauksikkö kellarissa

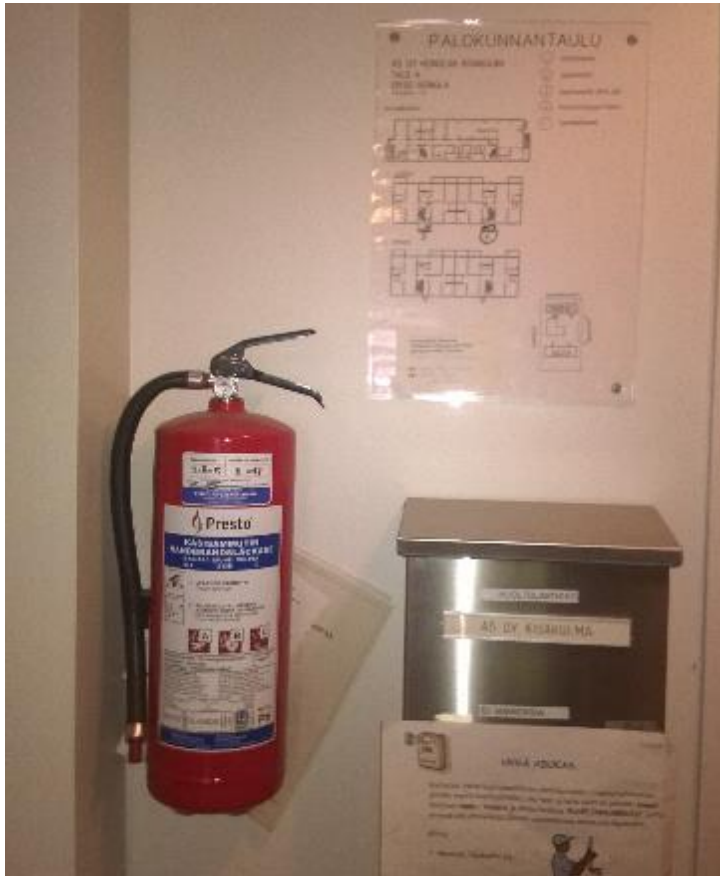
Paloviranomaisten vaatimat ns. palokunnantaulu ja alkusammutuskalusto sijoitetaan sisääntulokerrokseen (kuva 24). Kiinteistön porrashuoneessa on pääsisäänkäynnin välittömässä yhteydessä oltava selkeä pelastusviranomaisen hyväksymä asemapiirros, josta ilmenevät seuraavat asiat:

Palokunnantaulu on asennettava seinälle niin, että se on rakennukseen ja ympäristöön verrattuna "samoin päin". Asema- ja pohjapiirros on oltava helposti ja nopeasti luettavissa. Palokunnantaulun läheisyydestä tulee löytyä kiinteistön isännöitsijän yhteystiedot ja ulko-ovelta huoltoyhtiön tms. tiedot (Päijät-Hämeen pelastuslaitoksen ohje 2004).

KUVA 24. Palokunnantaulu ja alkusammutuskalusto

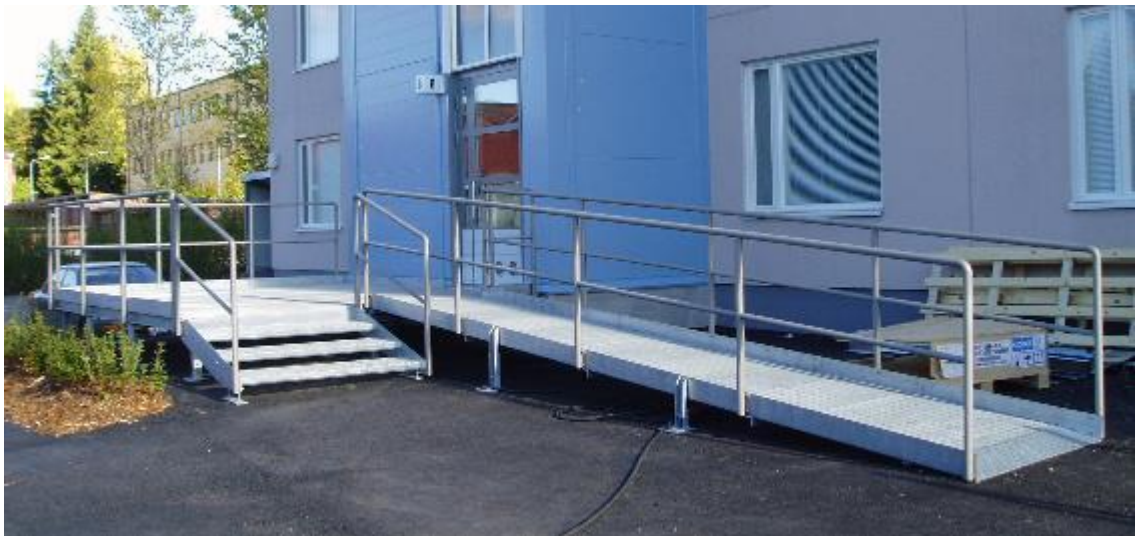
Tässä kohteessa pihalle, portaan eteen, tehtiin pyörätuoliluiskat ja ulko-ovet automatisoitiin (kuva 25). Luiskat valmistettiin metallipajalla valmiiksi kokonaisuuksiksi ja ne kuumasinkittiin. Valmiit porrasaskelmat ja pyörätuoliluiskat asennettiin pihaan kun pihan asfaltointi oli saatu valmiiksi. Luiskan ylätasolla oven vieressä, on tarpeeksi tilaa pyörätuolille oven ja kaiteen välissä, minimissään 180 cm.

KUVA 25. Valmis pyörätuoliluiska ja portaat ulko-ovelle (Kuva, Heimo Ovaska 2015)

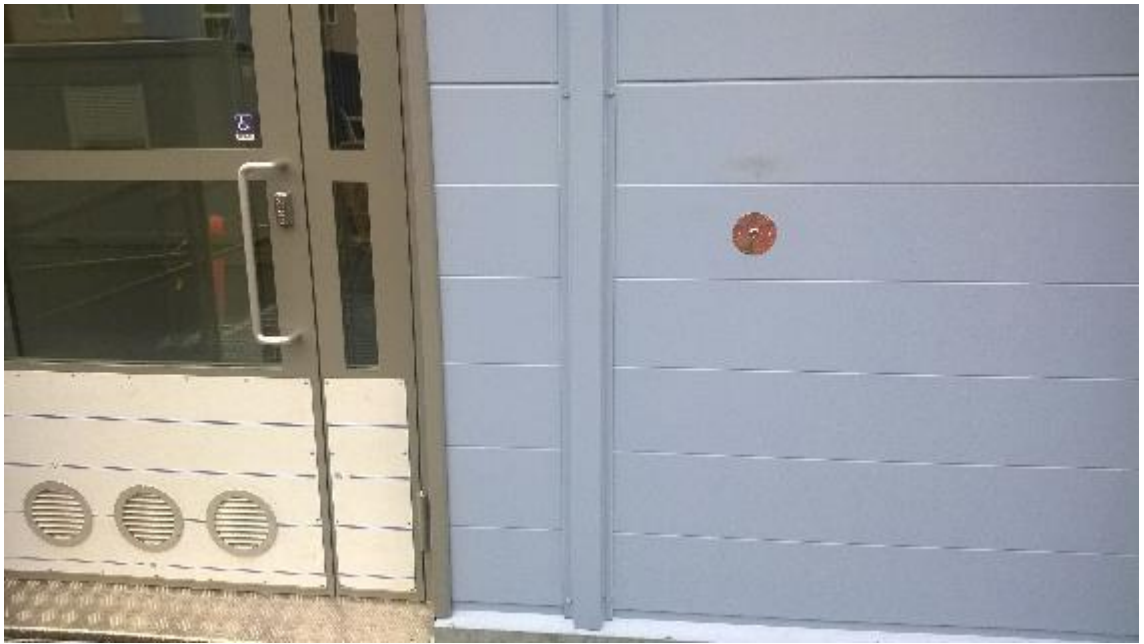
Ulko-ovien yhteyteen ulkoseinälle asennettiin myös pyörätuolin käyttäjiä varten omat lukot (kuva 26). Lukot sijaitsevat metrin päässä ovista. Näin ulko-ovi pääsee vapaasti aukeamaan, osumatta pyörätuoliin.

KUVA 26. Ylimääräinen lukko seinällä on pyörätuolin käyttäjille

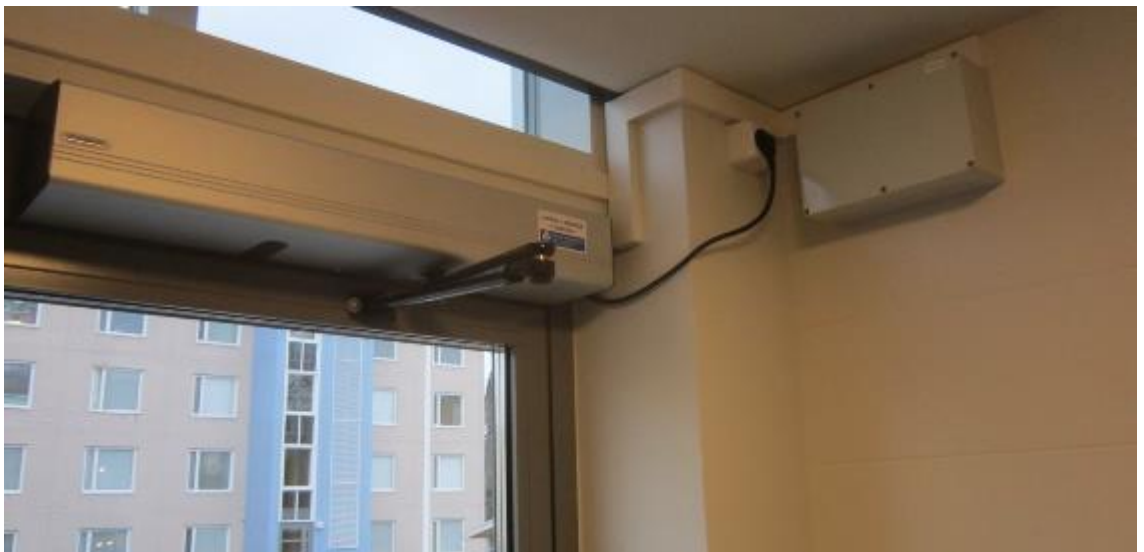
Oviautomaatiikka asennettiin uusiin oviin, jotka helpottavat kaikkien käyttäjien kulkua sisään ja ulos (kuva 27). Tämä sisältyy yhtenä osatekijänä esteettömyyden toteutukseen.

KUVA 27. Automaattinen avausyksikkö hoitaa oven avauksen

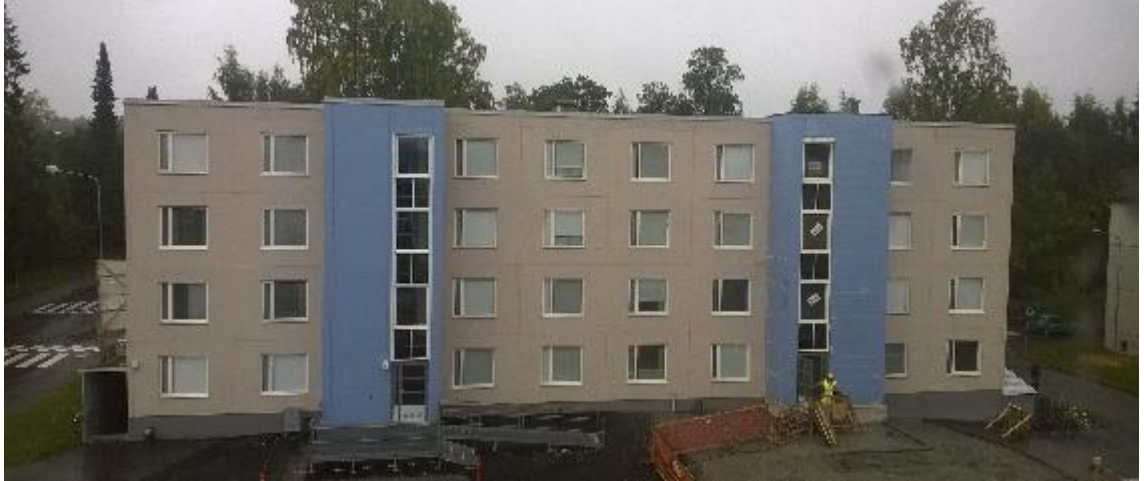
KUVA 28. Lopputulos näyttää siltä kuin hissikulut olisivat aina olleet talossa
