VESIKATTOJEN LUMIKUORMIEN POISTO, VARAUTUMINEN,
SUUNNITTELUSSA HUOMIOITAVAT ASIAT JA LUMEN
KERTYMINEN

Rakennustekniikan koulutusohjelma
2016

Niskala, Vili
Satakunnan ammattikorkeakoulu
Rakennustekniikan koulutusohjelma
Maaliskuu 2016
Ohjaaja: Sandberg, Rauno
Sivumäärä: 32
Liitteitä: 5

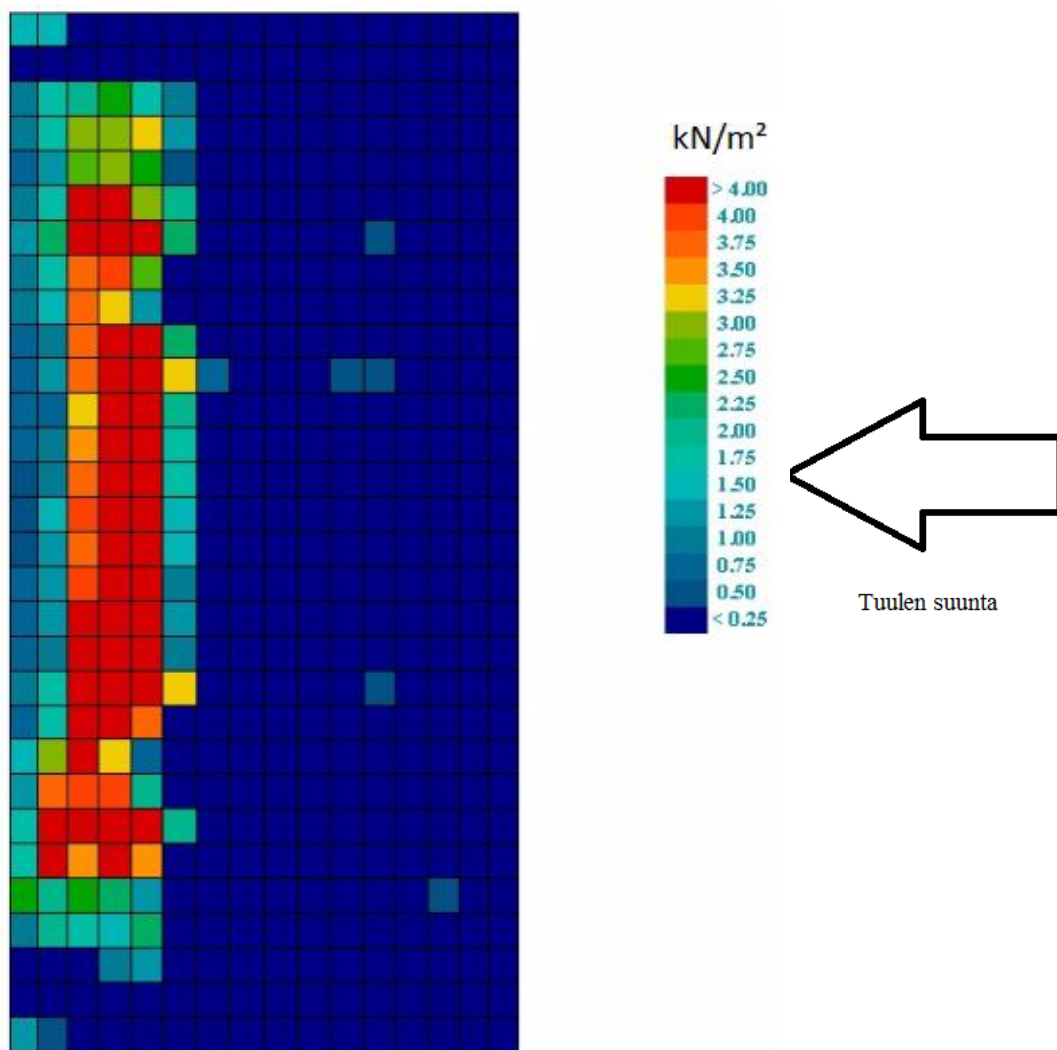
KUVA 7. Lumen kertyminen kaarevalle katolle, jonka korkeus/leveys suhde on 0,15, katon kaltevuus siis=16,7 °.

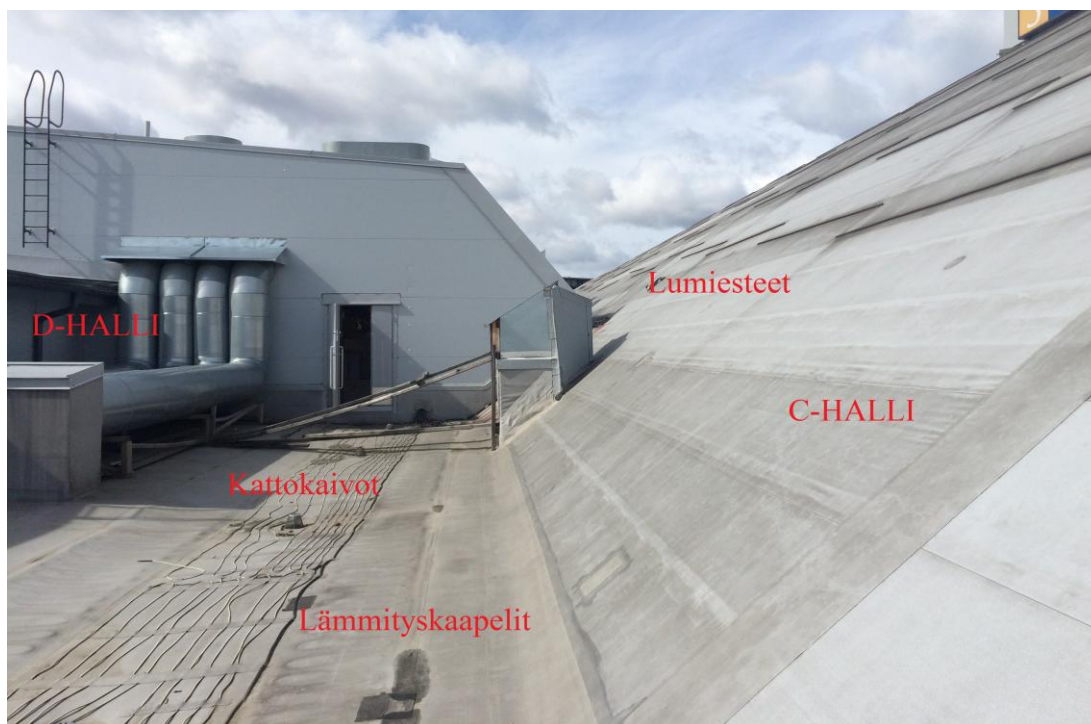
KUVA 10. C- ja D-hallien välissä oleva vesikatto

Vesikatoille kerääntyvän lumen määrä johtuu luonnollisesti talven aikana sataneesta lumesta, tuulisuudesta ja katon muodosta. Tuulen aiheuttama lumen kinostuminen saa vesikatoilla aikaan epätasapainoisia lumikuormia. Nämä kinokset kertyvät yleensä rakennuksen tuulelta suojaisemmalle puolelle ja korkeampaa rakennuskohdetta vasten ulottuvalle matalammalle katto-osuudelle. Tuulisissa olosuhteissa lumi voi kinostua kaikilla katoilla, joilla on esteitä kuten IV-koneita ja mm. tutkittavassa kohteessa esiintyviä mainostauluja. Nämä aiheuttavat aerodynaamisia katvealueita, joihin lunta kasautuu. (KUVA 9.)

(KUVA 10.)

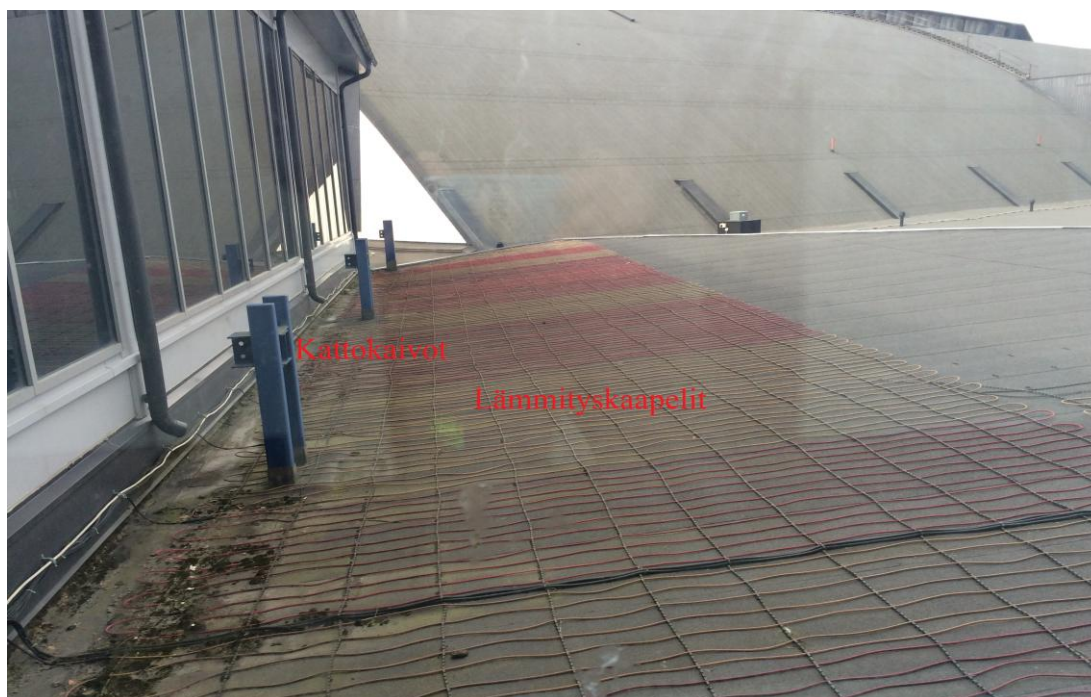
KUVA 11. Pääaulan vesikatto

Pääaulan vesikatto on neljän hallirakennuksen välissä, joten se on myös otollinen paikka kinostuneelle lumelle kertyä yli suunniteltujen lumikuormien. Lumiesteitä ei ole asennettu, sillä kyseisessä kohdassa luotetaan huopakaton kykyyn estää lumikuormaa liukumasta alemmalle vesikatolle. Lämmityskaapelit on kuitenkin asennettu, jotta lumikuorma ei pääse kasvamaan liian suureksi. (KUVA 11.)

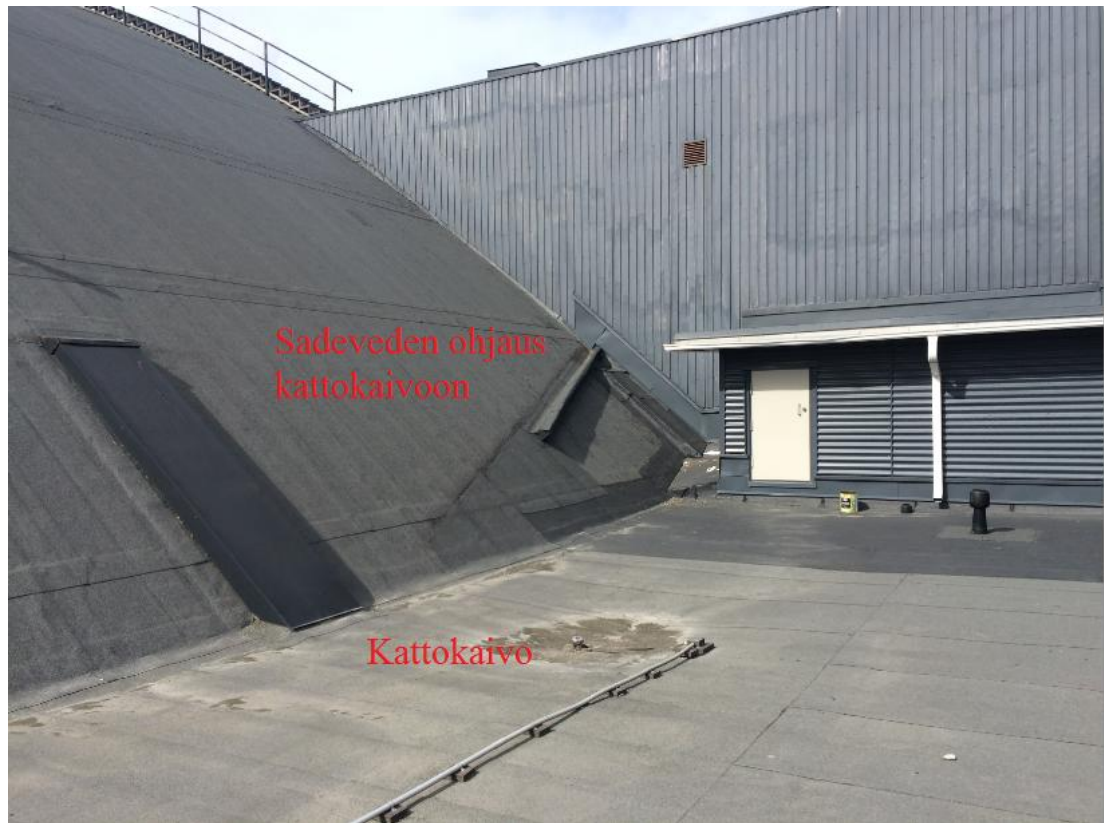
KUVA 12. Lapetta pitkin valuva sadevesi ohjattu kohti kattokaivoja.

Katolle sisäkautta johtavat kulkureitit ovat useasti myös hätäpoistumisteitä. A-hallin vesikatolla on pyritty ohjaamaan rankkasateilla lapetta pitkin valuva vesi suoraan kohti kattokaivoja, jotta se ei pääsisi valumaan toista rakennusosaa päin.
