**Julkisivusaneerauksen
hankesuunnitelman kehitystyö
Betonirakenteisen kerrostalon
korjaustapavaihtoehtojen vertailua**

Opinnäytetyö

Rakennustekniikan koulutusohjelma

Toukokuu 2016

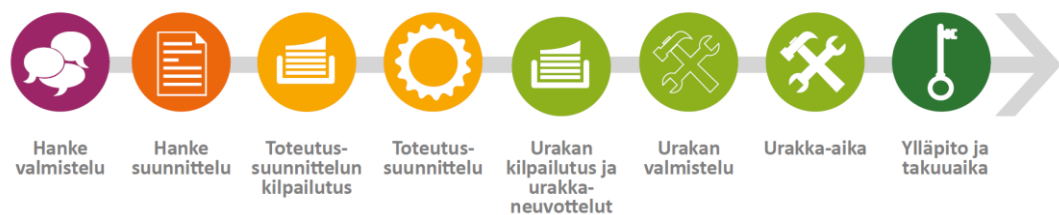
Kuva 1. Rakennusprosessin päävaiheet. (9.)

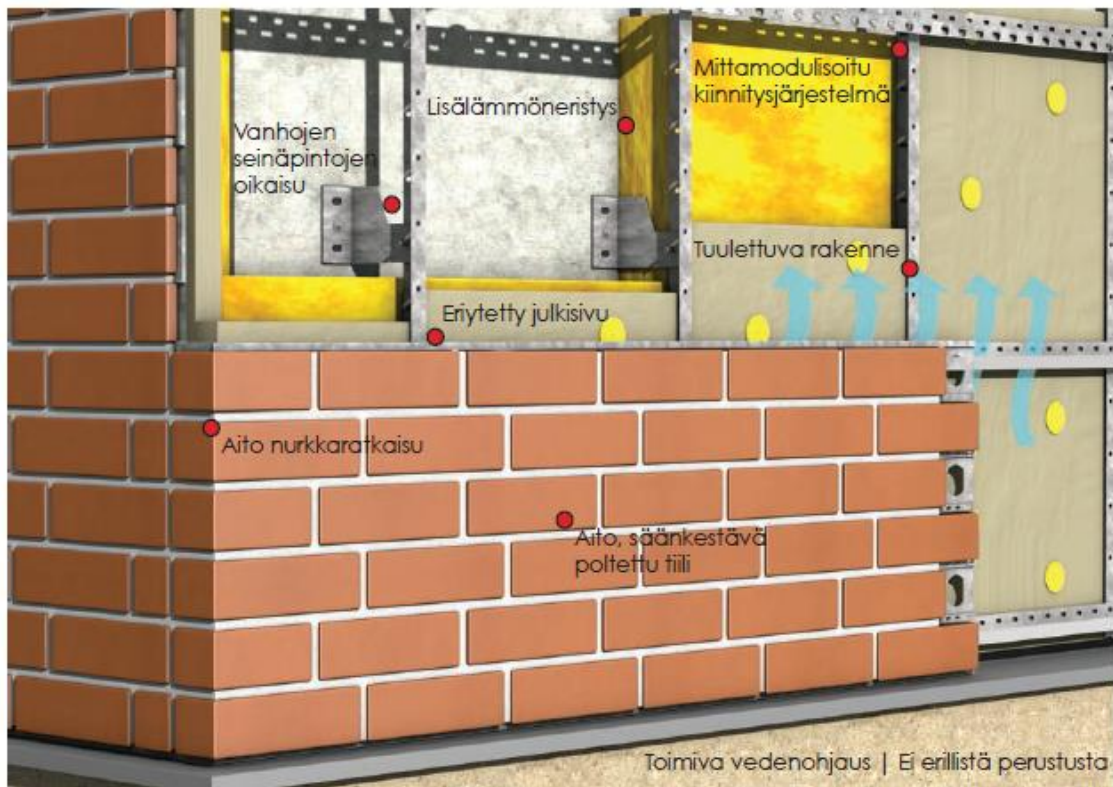
Kuva 9. Esimerkki tuulettuvan tiiliverhousjärjestelmän rakenteesta (11, 7.)

sauma-aineiden värivalikoima on valmistajasta riippuen laaja. Tiiliverhouksen voi asentaa sekä vanhan julkisivun että puretun julkisivun päälle. Nykyaikaisella kiinnitysjärjestelmällä päästään noin 300 mm lisäeristepaksuuteen. Tiiliverhouslevy on tuulettuva rakenne, ja tuuletusväli on eristeen ja verhouslevyn välissä, mikä takaa rakenteen riittävän kuivana pysymisen. Tiiliverhouslevyt ovat kevytrakenteisia ja ne on mahdollista asentaa rakennuksen runkoon kiinnitysjärjestelmällä, jolloin levyjä ei tarvitse kiinnittää perustuksiin. Levyverhouksen hyviä puolia ovat mahdollisuus seinäpintojen oikaisuun, kevyt rakenne, joka ei tarvitse lisäkannatuksia, helppo ja nopea asennus sekä toimiva tuuletus. Tiiliverhouselementti on soveltuva valinta, jos halutaan säilyttää vanhan tiilijulkisivun ulkonäkö, mutta seinän paksuutta ei ole varaa lisätä. Tiiliverhouselementin elinkaari on 50–70 vuotta asianmukaisella ja ennakoivalla huollolla. Tiiliverhouslevyjärjestelmän esimerkkirakenne esitetään kuvassa 9. (11, 7–8.)

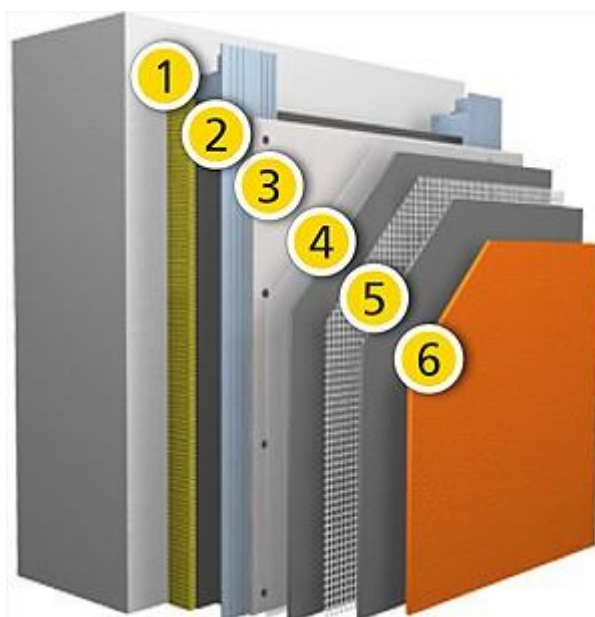
Kuva 10. Järjestelmäkuvaus Tuulettuvasta levyrappauksesta (26.)

1. Alusrakenne
2. Teräsranka ja lämmöneriste
3. Rappauslevy
4. Rappauslaasti
5. Rappausverkko
6. Pintalaasti ja pinnoite
