Opinnäytetyö

Rakennustekniikka

# ASBESTILAINSÄÄDÄNTÖ

Uuden lain ja määräyksen aiheuttamat  
toimenpiteet

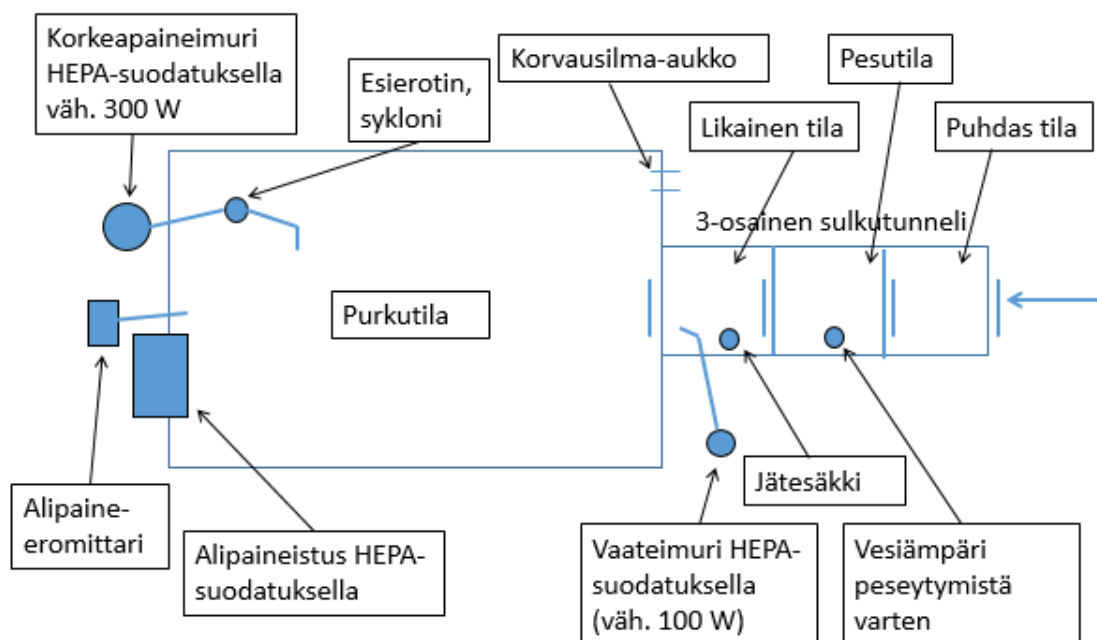
Kuva 7. Osastointimenetelmä (Turun aikuiskoulutuskeskus 2016).

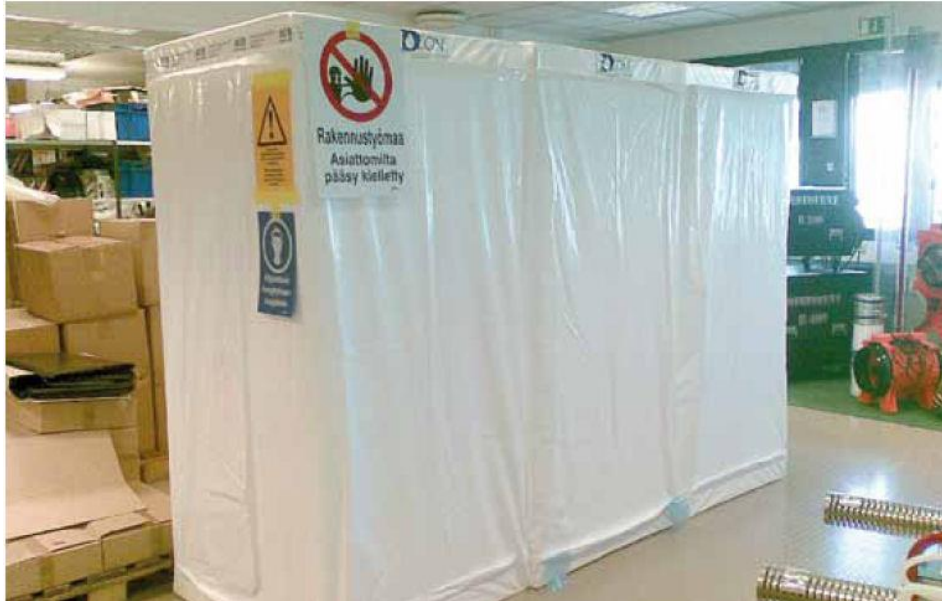
Kuva 8. Sulikutunneli ja varoituskyltit (Turun aikuiskoulutuskeskus 2016).

Kulku osastoon tapahtuu aina kolmiosaisen sulkutunnelin kautta (kuva 8). Tunnelin sisin osa eli likainen tila on varustettu vaateimurilla, jolla asbestipurkaja imuroi itsensä poistuessaan osastosta, sekä jätessäkillä, johon purkaja jättää kertakäyttöiset suojavaatteensa imuroinnin jälkeen. Keskimäinen osa on pesutila, jossa on oltava vähintään vesiämpäri asbestipurkajan puhdistautumista varten. Tässä osassa purkaja riisuu myös hengitysuojaimen ja huuhtelee sen. Jos puretaan krokidoliittia ja purkutyöt kestävät yli viisi päivää, on pesutila varustettava suihkulla. Uloimmassa osassa eli puhtaassa tilassa on purkajan omat vaatteet. Sulkutunnelissa liikkuen asbestipurkajan tulee varmistaa, että edellisen osaston läppäovi on varmasti sulkeutunut kunnolla ennen siirtymistä seuraavaan osaan. (Turun aikuiskoulutuskeskus 2016.)

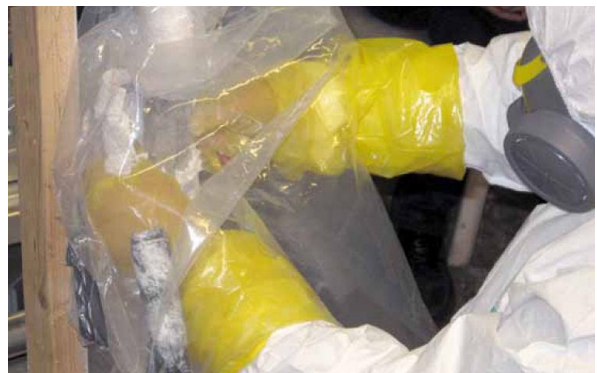
Kuvat 9. ja 10. Purkupussimenetelmän työvaiheet (Turun aikuiskoulutuskeskus 2016).

Purkupussimenetelmässä pienikokoinen purettava kohde, kuten yksittäinen venttiili tai putken osa, voidaan eristää erikoisvalmisteisella purkupussilla. Pussin sisälle luodaan alipaine, minkä jälkeen asbesti puretaan suoraan purkupussiin ja purkujäte toimitetaan pussissa pois purkukohteesta. (Valtioneuvoston asetus asbestityön turvallisuudesta 798/2015.) Purkupussimenetelmää voidaan käyttää täydentämään osastointimenetelmän pölynhallintaa, jos purettava kohde päättyy rakenteeseen tai jos pussia ei voida tiivistää kunnolla. Yksittäisten pussipurkujen jälkeen ei tarvitse tehdä ilmamittauksia. (Työsuojeluhallinto 2016b.)

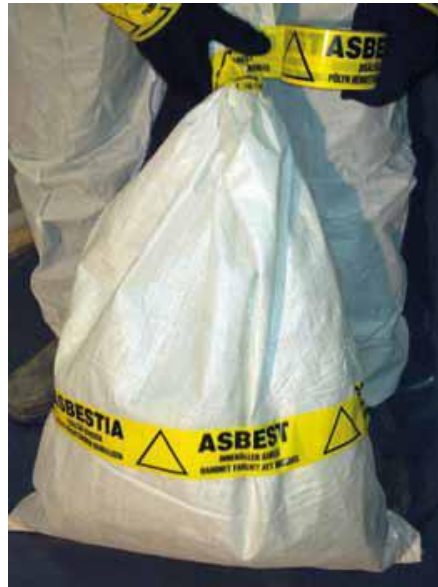
Kuva 11. Asbestipurkujätteen pakkausmerkinnät (Turun aikuiskoulutuskeskus 2016).

Materiaali määritellään asbestipitoiseksi, kun se sisältää enemmän kuin yhden painoprosentin verran asbestia, jolloin se määritellään purettaessa asbestijätteeksi. Jos aine sisältää vähemmän asbestia, mutta se on helposti pölyävää, voidaan aine myös tällöin luokitella vaarallisuutensa vuoksi asbestipitoiseksi. (Vikström 1993.). Asbestijäte pakataan tiiviisti lasikuituvahvisteisiin säkkeihin tai riittävän vahvaan muoviin. Asbestijätesäkit ja -pakkaukset suljetaan tiiviisti. Ennen säkkien siirtämistä ne puhdistetaan imuroimalla tai kostealla rätillä ja merkitään asbestista varoittavin merkinnöin, kuten kuvassa yhdeksän. (Turun aikuiskoulutuskeskus 2016.)
