LASTULEVYN LAADUN JA PINNOITEMATERIAALIN VAIKUTUS TYÖSTETTÄVYYTEEN

LAHDEN AMMATTIKORKEAKOULU
Puutekniikan koulutusohjelma
Puutuotetekniikka
Opinnäytetyö
Kevät 2008
Torniainen Aleks

TORNIAINEN, ALEKSI: Lastulevyn laadun ja pinnoitemateriaalin vaikutus työstettävyyteen

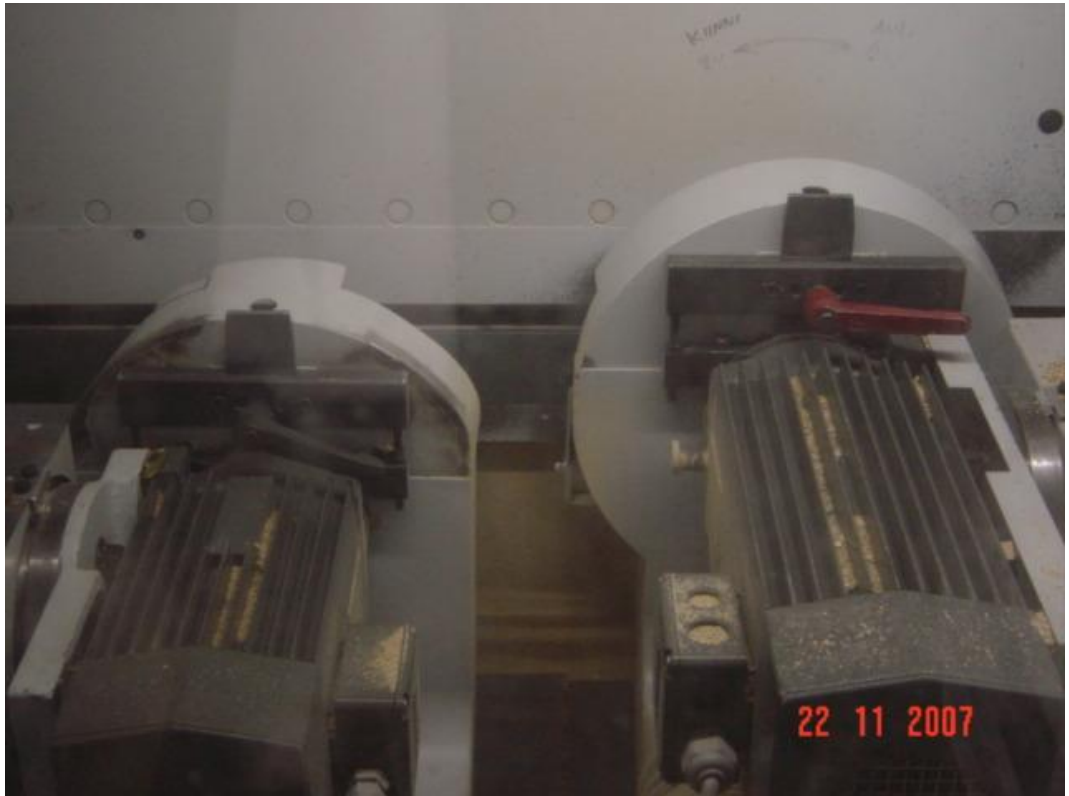
KUVIO 15. TL-6 linjan ensimmäinen työstöyksikkö

TL-6 levyntyöstölinja oli Homag Ag:n valmistama reunalistoittava työstölinja. Linja koostui syöttölaitteesta, kahdesta kääntökuljettimesta, kahdesta työstö/listoitusyksiköstä ja vastaanottolaitteesta. Ensimmäinen työstöyksikkö koneisti useimmiten pisimmät sivut, enemmän näkymään jäävät sivut. Toinen työstöyksikkö koneisti yleensä lyhyemmät sivut. Ensimmäisessä yksikössä käytettiin timanttimurskateriä, ilman erillisiä piirtoteriä. Toisessa yksikössä oli käytössä piirtoterä ja kovametallimurskaterät.

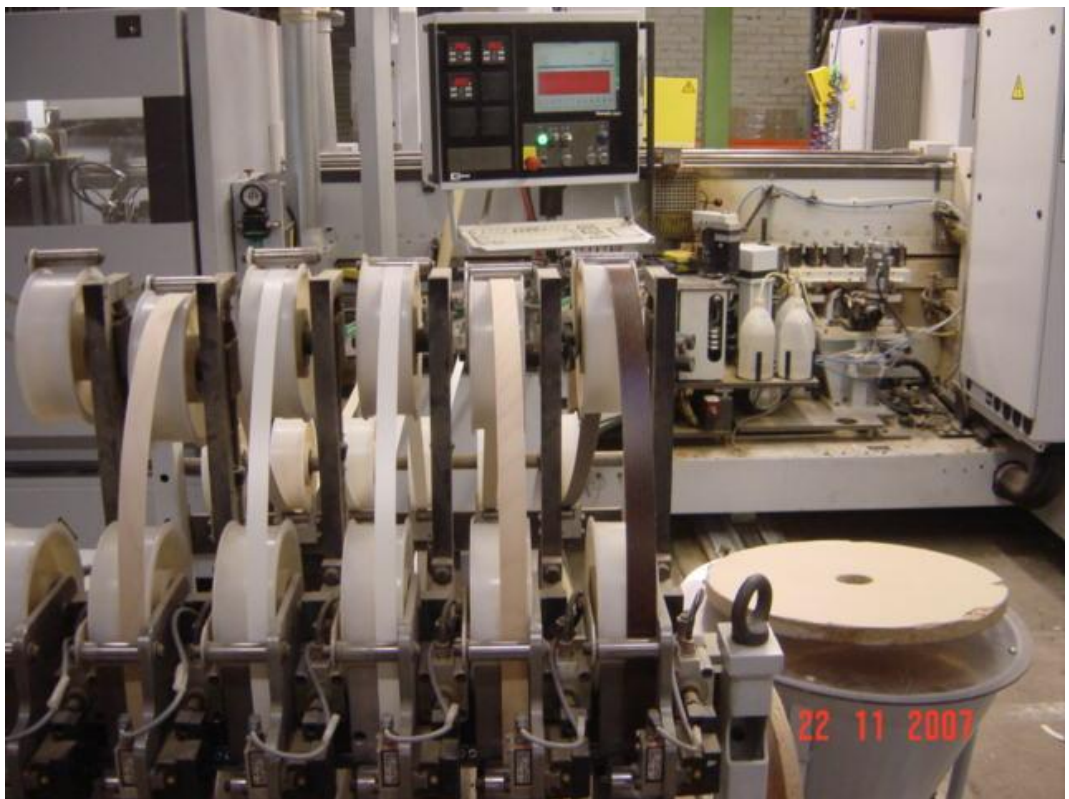
KUVIO 16. TL-6 ensimmäinen reunalistoitusyksikkö

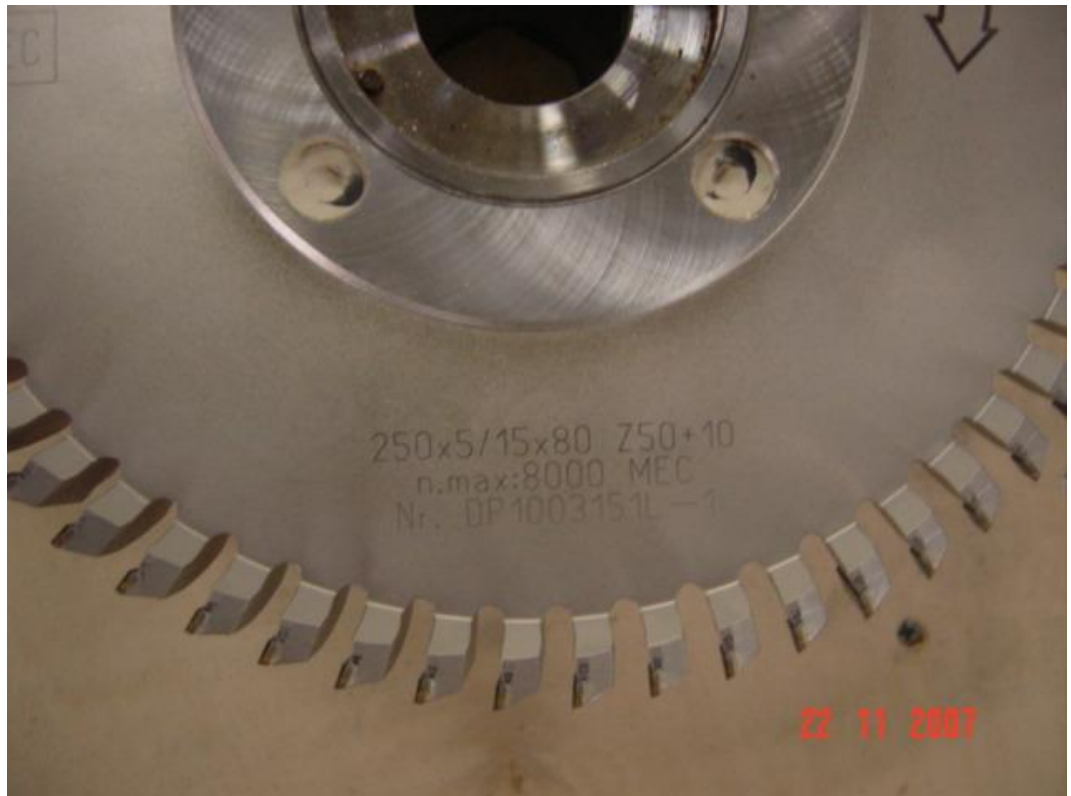
KUVIO 18. Uuden terätoimittajan timanttimurskaterä

Työstöjälkeä voidaan parantaa bombeeratun terän ohella myös terän leikkuusuunnalla. Kuviossa 14. on esitetty jysinterä jossa ylä- ja alapinnan terät ovat käännetty työstettävän levyn keskikohtaa kohti. Terien asento on suunniteltu painamaan levyn pintaa hiukan alaspäin, ja näin ehkäisemään levyn rispaantumista. Kyseinen terä ei käy tutkimuksissa käytettyyn TL-6 työstölinjaa, koska linjalla särmän työstöön käytettiin pyörösahan teriä. TL-6 työstölinjalla käytettyjä teriä on esitelty kuvioissa 18. ja 19.

TL-6 työstölinjan työstöyksiköissä oli tutkimusten aikana useita erilaisia teriä. Linjan terätoimittajaksi oli vaihdettu uusi terätoimittaja, joka oli toimittanut ensimmäiseen työstöyksikköön timantti terät. Toisen työstöyksikön terinä käytettiin pääasiassa kovametalli murska- ja piirtoteriä, koska terätoimittajalta ei ollut saatu toimivia teriä. Tutkimusten aikana ensimmäisessä työstöyksikössäkin käytettiin myös kovametalliteriä sekä toisen toimittajan timanttiteriä. Timanttiterien vaihdot tapahtuivat noin 3 kuukauden välein, kun taas kovametallipalat vaihdettiin noin kerran vuorossa.

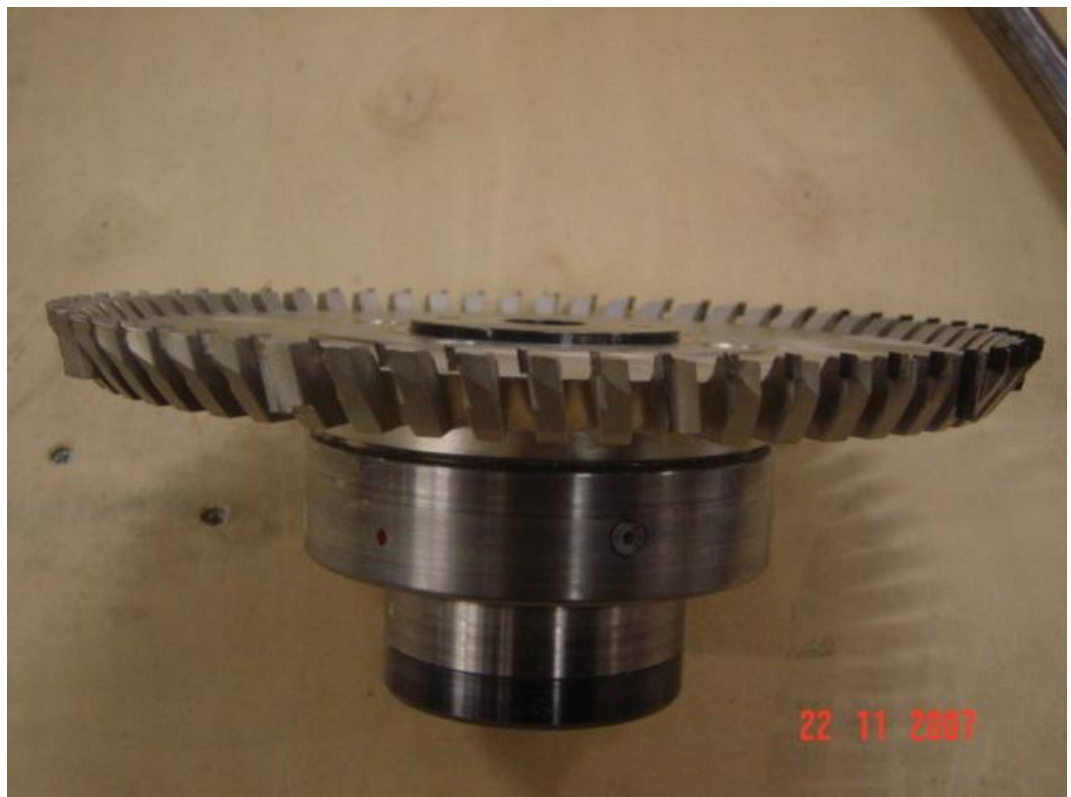
KUVIO 19. Uuden terätoimittajan timanttimurskaterä

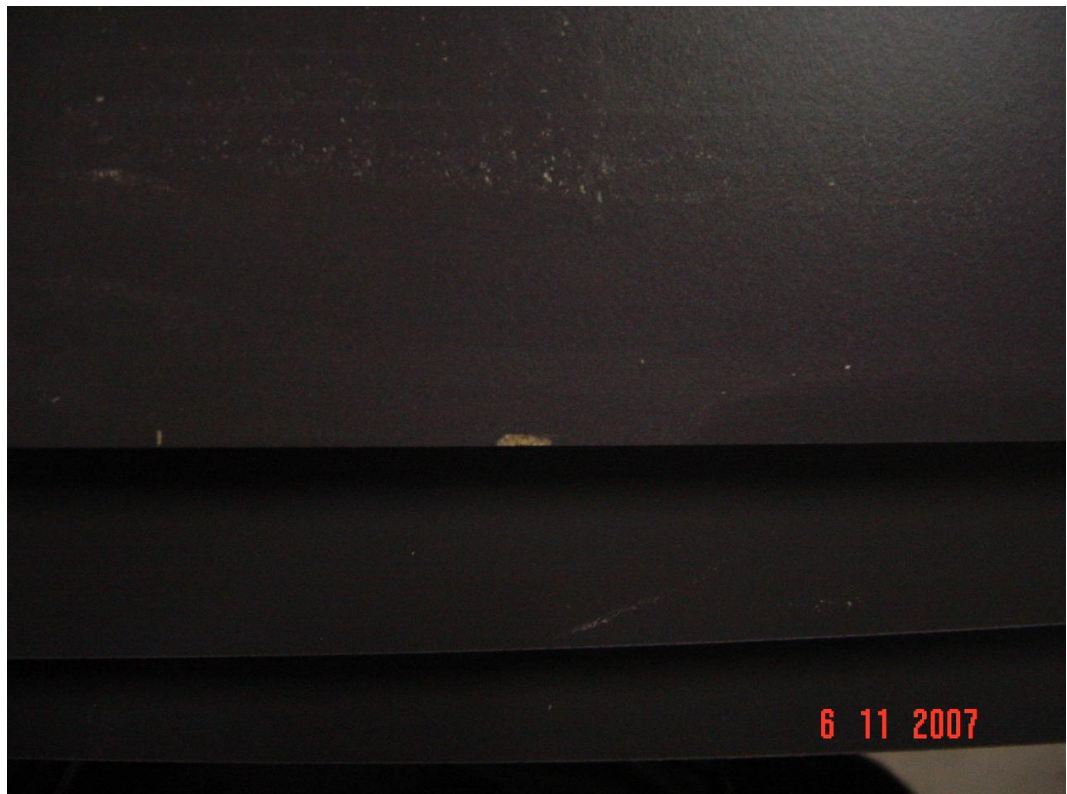
KUVIO 21. Iso rispaantuma Mel-127 levyssä

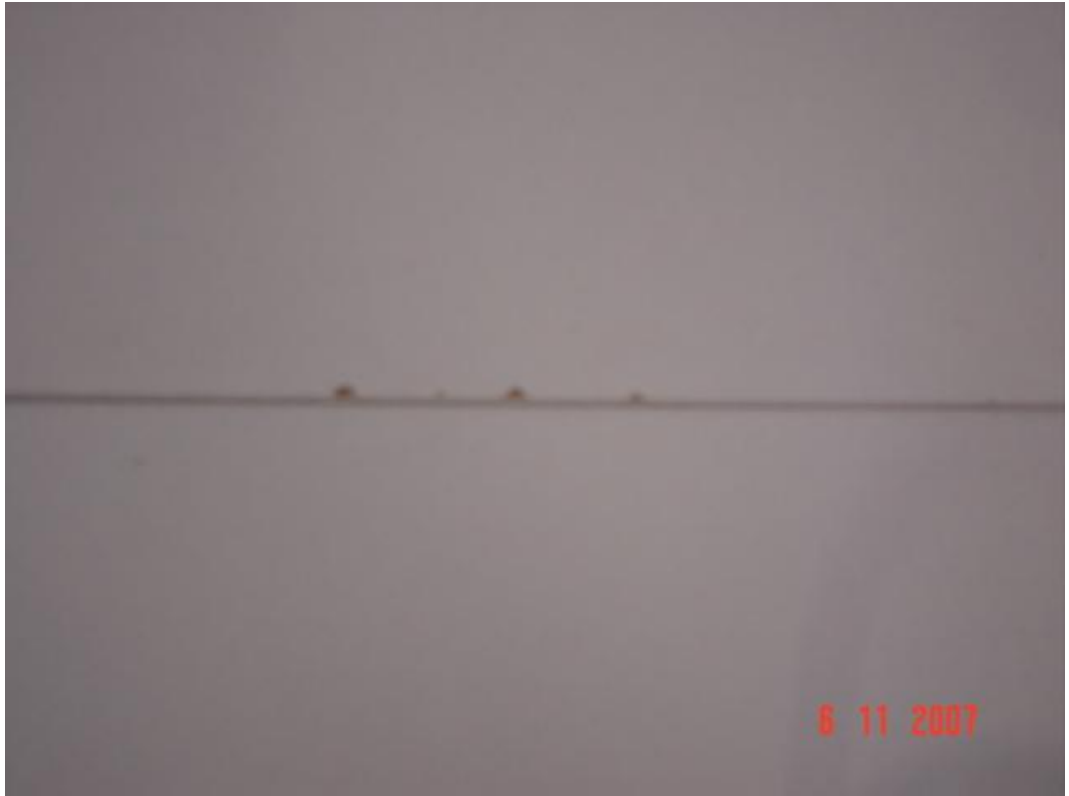
KUVIO 22. Neljä rispaantumaa Mel-114-levyssä

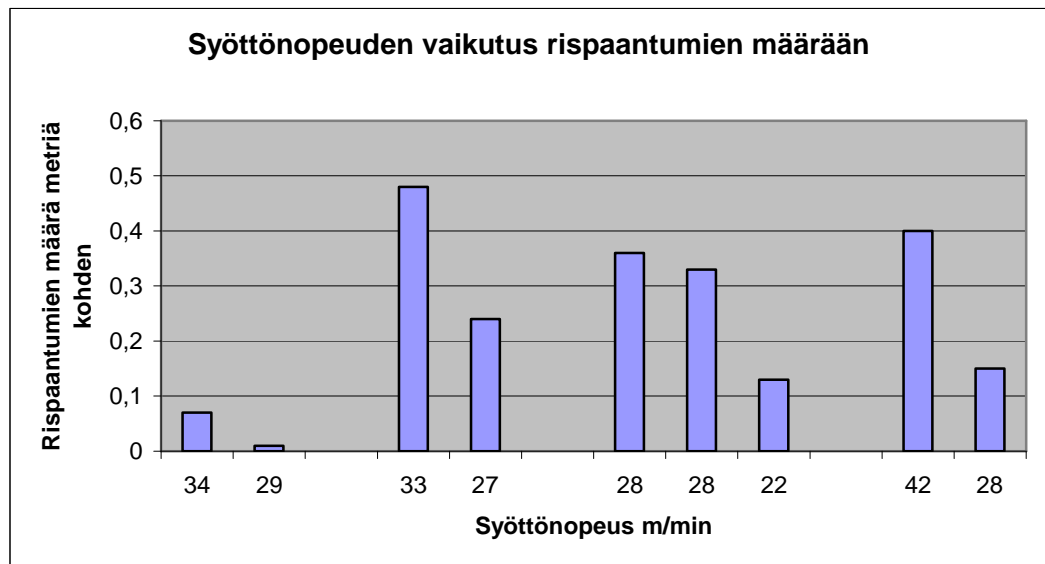
KUVIO 23. Syöttönopeuden vaikutus rispaantumien määrään

Syöttönopeuden kasvattaminen lisäsi levyjen rispaantumista kuten taulukosta 14. ja kuviosta 23. käy ilmi. Hyvin nopeitakin syöttönopeuksia kestänyt mel-127 kalvo, rispaantui 0,06 rispaantumaa enemmän syöttönopeuden noustessa 5 metriä minuutissa.

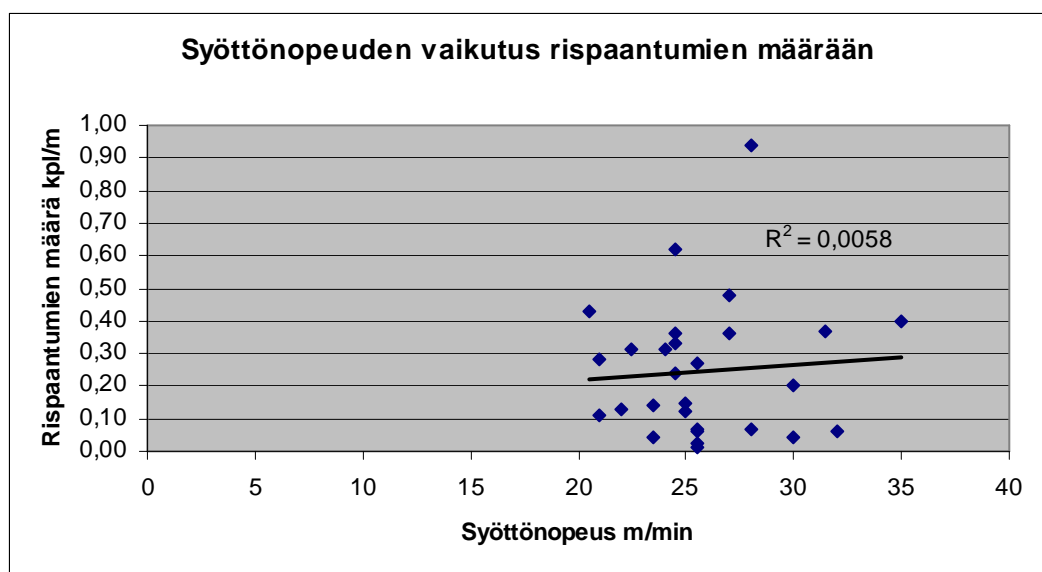
KUVIO 24. Syöttönopeuden vaikutus rispaantumien määrään, kaikki tutkitut levyt

Syöttönopeuden vaikutusta rispaantumien määrään tutkittaessa tehtiin yhteenveto kaikista tutkituista levysarjoista, yhteenveto on esitetty kuviossa 24. Selvää yhteyttä syöttönopeuden ja rispaantumien määrän välillä ei isossa otoksessa ilmennyt. Koska rispaantumien määrään vaikuttivat myös muut muuttujat kuten pinnoitemateriaali ja terien kunto, ei pystytty isossa yhteen vedossa todentamaan selvästi syöttönopeuden vaikutusta rispaantumien määrään. Kuvion 23. ja taulukon 14. tulokset antavat selemmän kuvan syöttönopeuden vaikutuksesta rispaantumien määrään, koska niissä muuttujat ovat rajattu vain syöttönopeuteen. Kuviossa 24. on kuitenkin huomattava regressiosuoran lievä nousu, joka antaa vähäistä viitettä syöttönopeuden ja rispaantumien määrän välisestä yhteydestä.
