KIRKKOJÄRVEN LÄHILIIKUNTAPUISTON RAKENTAMINEN

Karihtala Juha-Pekka
Opinnäytetyö
Syksy 2016
Rakennusalan työnjohdon koulutusohjelma
Oulun ammattikorkeakoulu

Oulun ammattikorkeakoulu
Rakennusalan työnjohdon koulutusohjelma, Infrarakentaminen

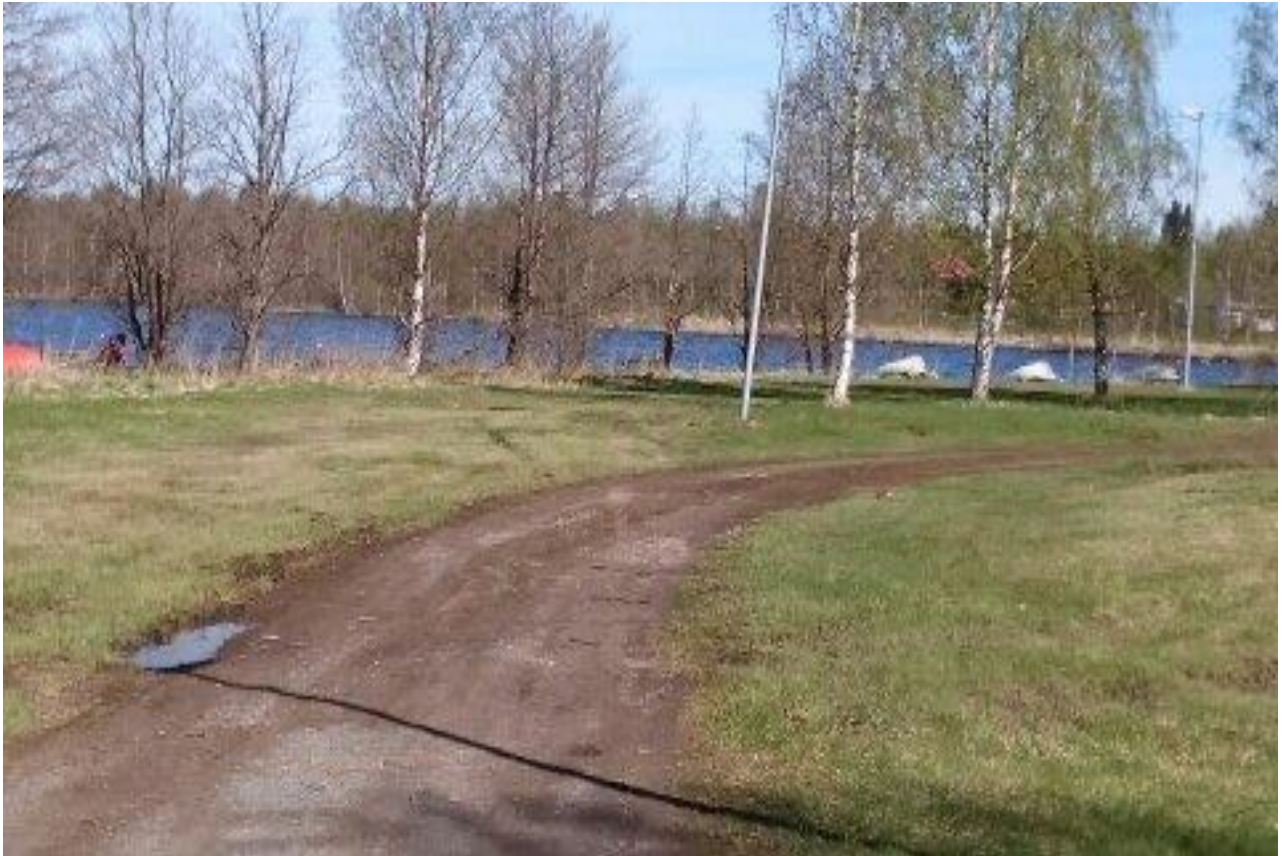
KUVA 1. Mullan päälle muodostuneita ajouria

Kirkkojärven puisto-aluetta rakennettaessa maapohjien kaivuutyön yhteydessä huomasimme, että vanhojen peltoalueiden multaiset maat oli muotoiltu puistomaisemaksi. Tämä seikka tuottikin aiemmin mainitut ongelmat puiston rakentamisessa ja maapohjan riittämättömässä kantavuudessa. (2.) (Kuva 1.)

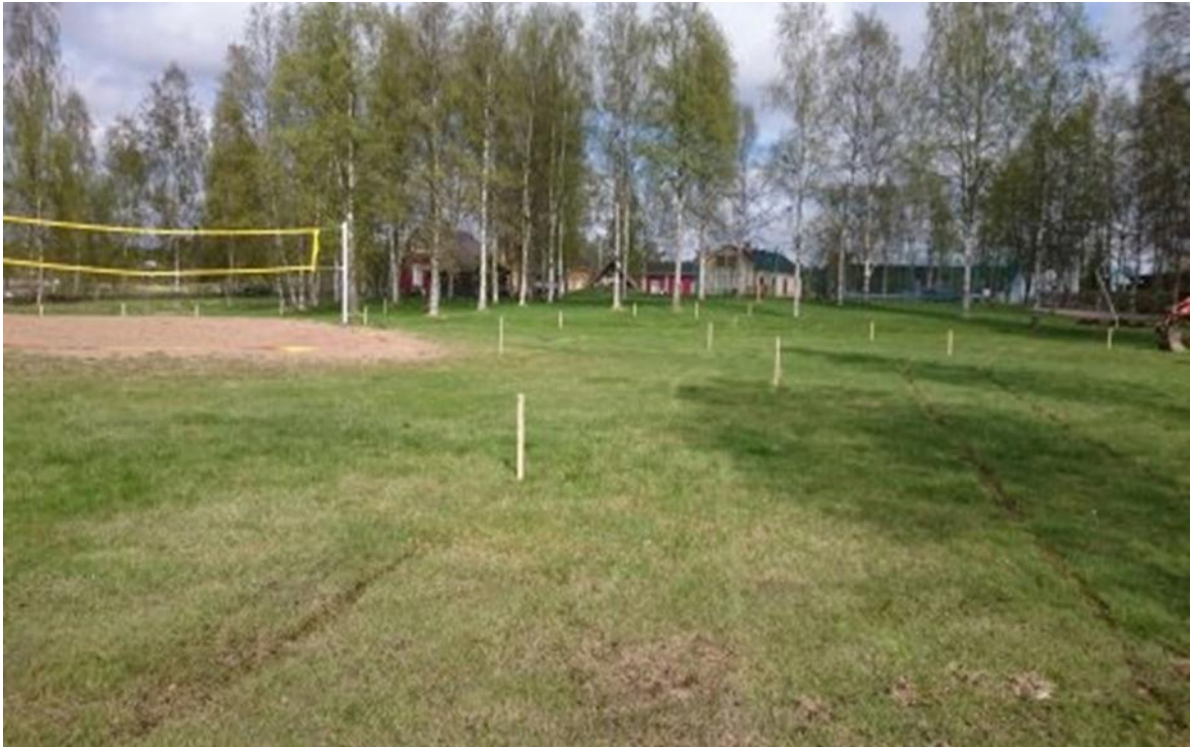
KUVA 3. Puistoon suunniteltu valumavesien reititys kulkisi koivikon lomassa.

Kuvasta näkyy hyvin myös se, että alueelta johdettavat valumavedet oli suunniteltu kulkemaan kuvassa oikealla näkyvän pysäköintialueen alalaidasta järvelle. Valumavesien reititys olisi kuitenkin muuttanut alueen korkotasoja huomattavasti, koska suunniteltu kohta oli alueella korkein. (2.) (Kuva 3.)

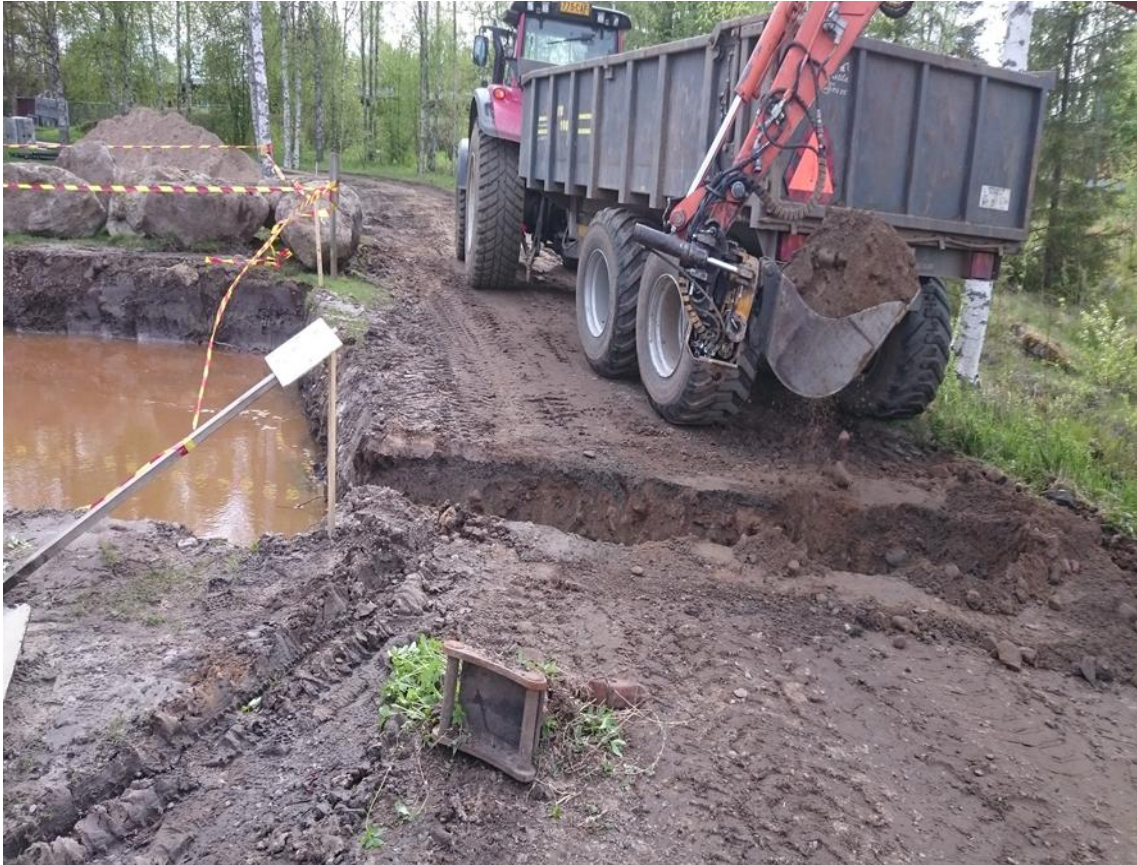
KUVA 4. Salaojituksen purkuputki sijoitetaan seurakunnan maa-alueen puolelle.

Alueen rajoittuminen Raahen seurakunnan maihin aiheuttaa sen, että myös seurakunnalta tuli saada suostumus salaojituksen laskuun heidän alueensa veto-ojaan. (Kuva 4.)

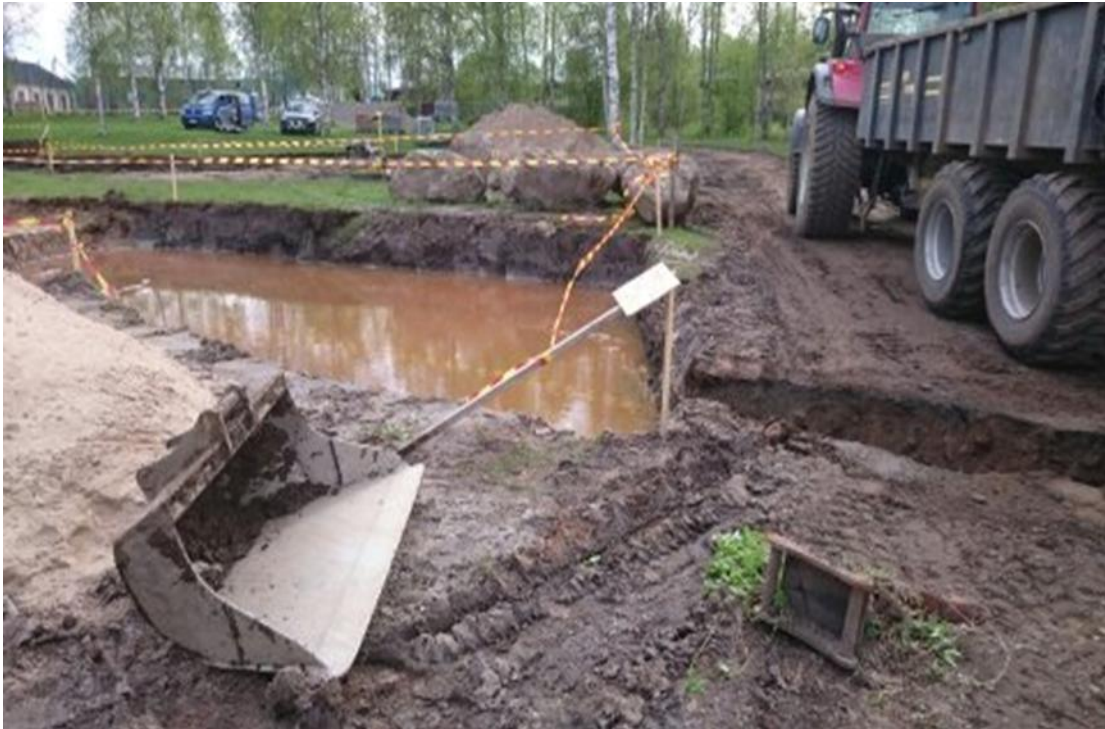
KUVA 5. Kaivanto täyttyy vedellä. Kaivantoja kuivatettiin kahdella uppopumpulla.

Salaojituksen tarpeellisuus selvisi, kun ensimmäiset massanvaihdot oli suoritettu. Kuvasta näkyy, kuinka paljon vettä maakerrosten välissä virtaa alueelle: kuvanottohetkellä ei ollut satanut lähes viikkoon, joten vedet olivat peräisin maakerroksista sekä osittain nousseesta pohjavedestä. (Kuva 5.) Kaivantojen kuivattamiseen tarvittiin kahta uppopumppua.

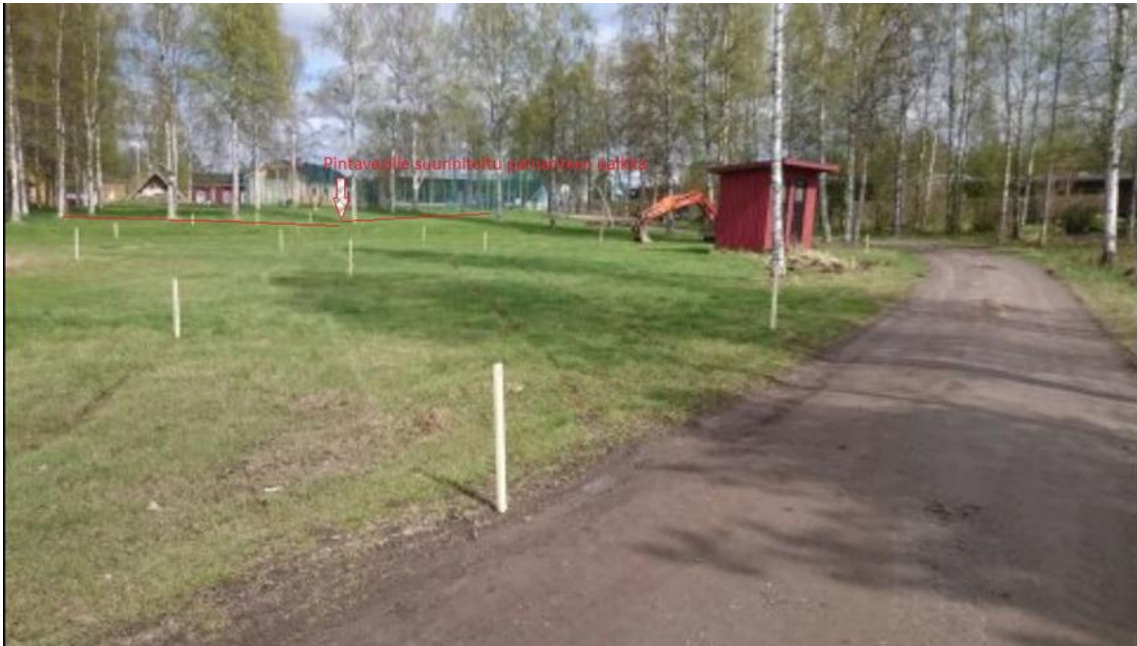
KUVA 6. Kuvaan on punaisella merkitty suunniteltu ojan sijainti maaston korkeimmalle kohdalle.

Pintavesien johdatus jouduttiin muuttamaan kokonaisuudessaan työselostuksen ja suunnitelman kartan välisten ristiriitojen vuoksi. Pintavesien johdatus kuvassa näkyvään kohtaan olisi ollut haastavaa, koska suunnitellun ojan paikka sijaitisi koko alueen ylimmällä kohdalla. (Kuva 6.)

Korkotaso oli +0,72 m tienpintaan verrattuna, joten vesien ohjaus suunniteltuun ojaan ei ollut järkevää.

Työmaan aloituskatselmuksessa oli keskusteltava suunnitelmien noudattamisesta, koska suunnitelmien selvät epäkohdat olisivat muokanneet myös aluetta maisemallisesti huonompaan suuntaan. Jos pintavesien suunta olisi haluttu suunnitelman mukaiseksi, olisivat kuvassa taustalla näkyvät rivitalot jääneet notkelmaan ja näkymä taloilta järvelle olisi estetty. (Kuva 6.)

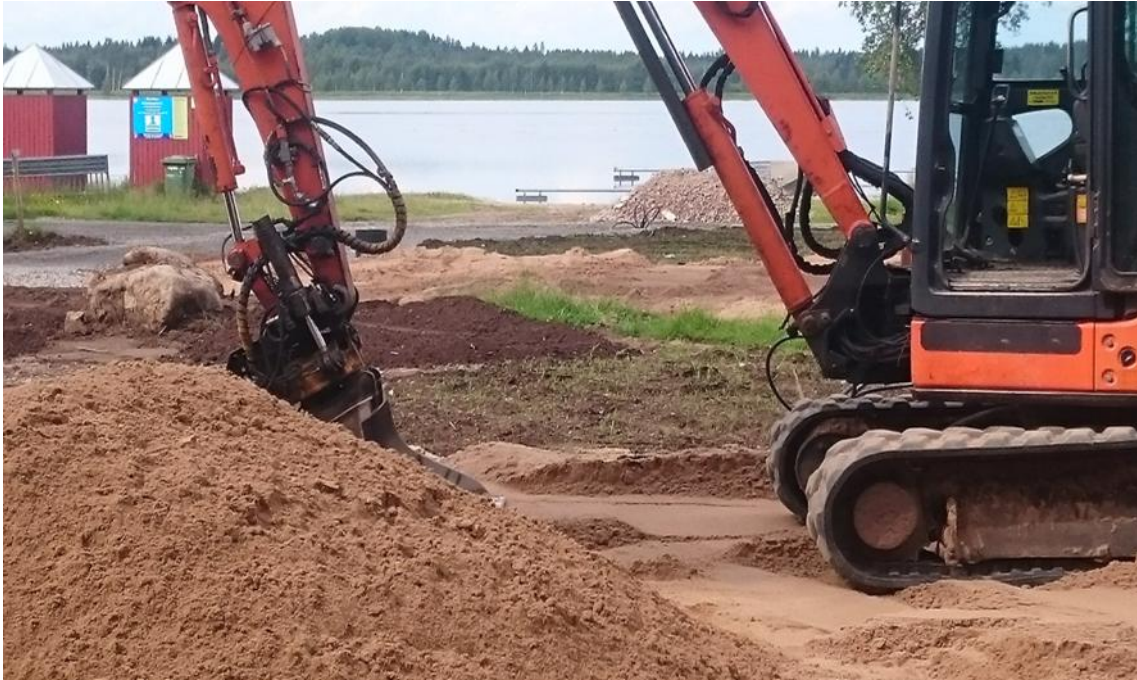
KUVA 7. 5000 kg:n painoinen kaivinkone on hyvä valinta pieniin maanrakennushankkeisiin.

Kirkkojärven puistoon valittiin painoltaan viiden tonnin tela-alustainen kaivinkone. Se sopi leveydeltään kulkemaan alueella, jossa tulevat pohjanleveydet olivat 2–3,2 metriä. (Kuva 7.)

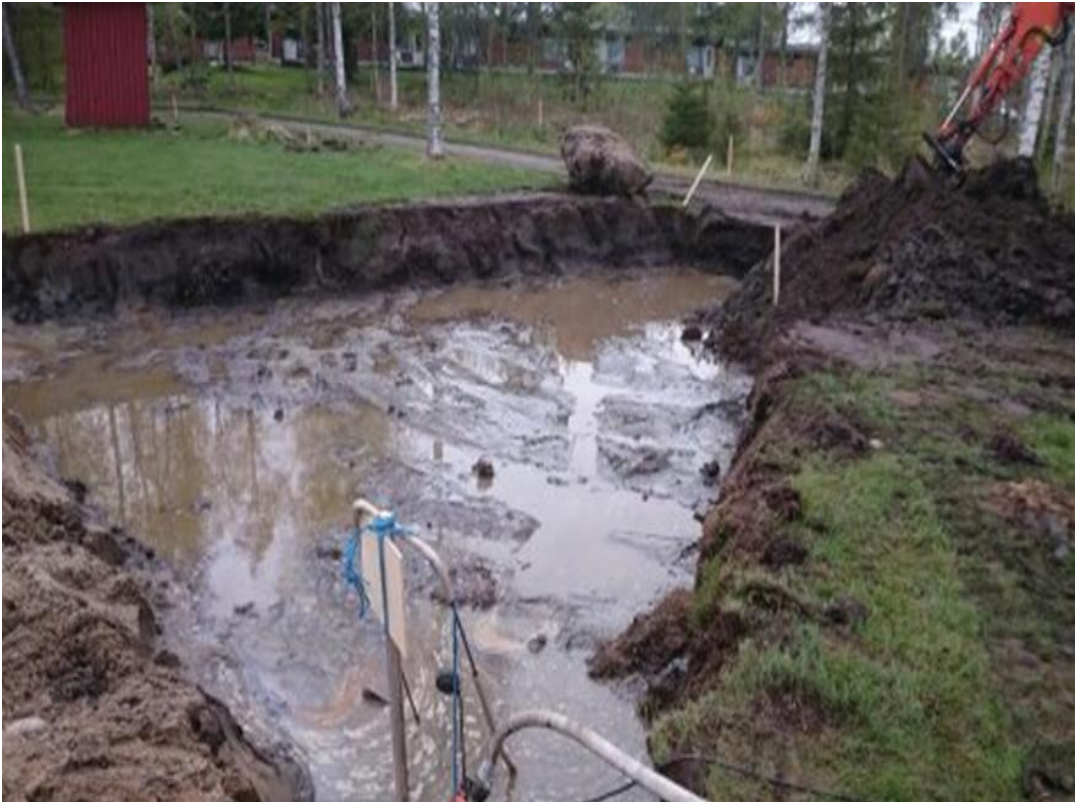
KUVA 8. Kaivannon vesien pumppaus on käynnissä. Vettä virtasi kaivantoon nopeasti. Kaivannon pohjalla sijaitti vettä läpäisemätön savikerros.

dosta kuvassa 8 näkyvän alueen salaojitus kulkisi seurakunnan maanomistus-
rajan puolelle.

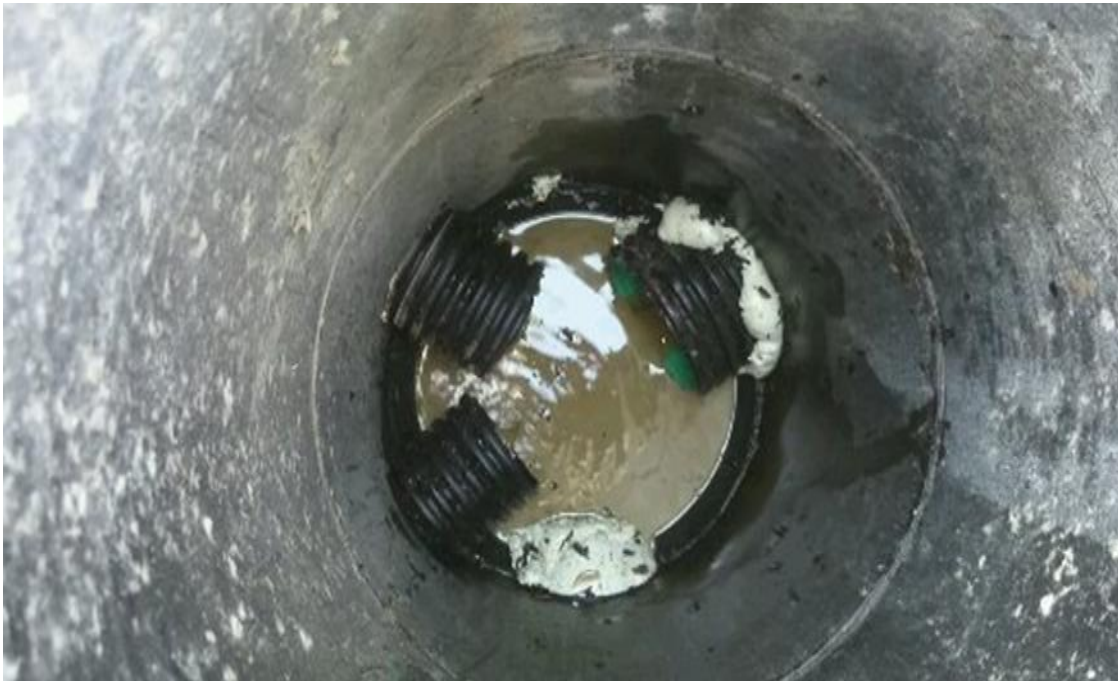
*KUVA 9. Salaojakaivot tehtiin 315 mm:n rumpuputkesta ja putkitus 110 mm:n
salaojaputkesta.*

Salaojituksen rakentamisen aikana ja heti käyttöönoton jälkeen rakennettava
alue ympäristöineen alkoi kuivua. Alueen kuivatuksen yhteydessä konsultointiin
Raahen kaupungin puutarhuria, koska oli epäily, että alueen puiden juuristo
saattaisi kuivua. Puiden juuriston laajuus sekä hyvä maaperä kasvustolle osoit-
tivat onneksi epäilyksemme turhiksi. Alueenkerroksissa oleva veden virtaus al-
koi olla hallittua. (Kuva 9.)

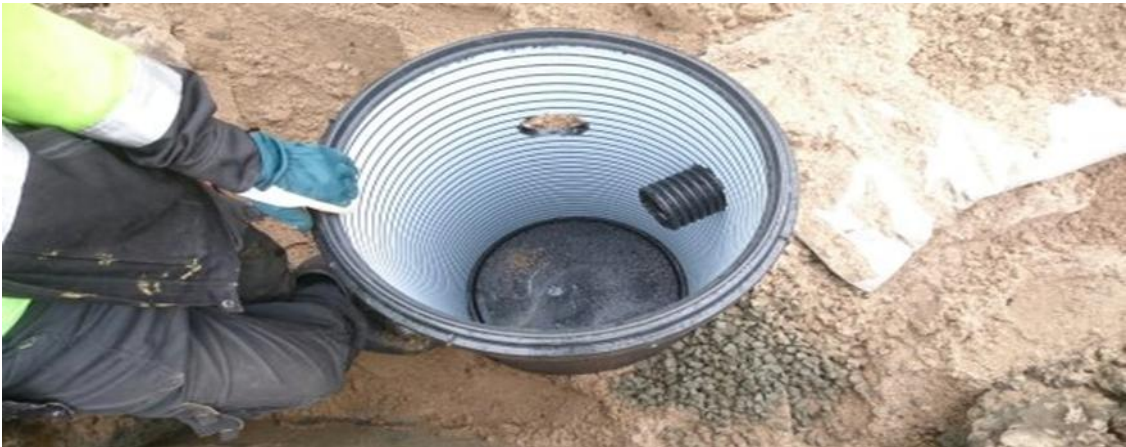
KUVA 12. Salaojituksia alueille tuli yhteensä 180 metriä.

Salaojitukset alueille tehtiin Ø110 mm:n salaojaputkesta, joka ympäröitiin N2-luokan suodatinkankaalla sen jälkeen, kun ensin oli asennettu Ø 11–16 mm:n salaojasora putken ympärille. (Kuva 12.)

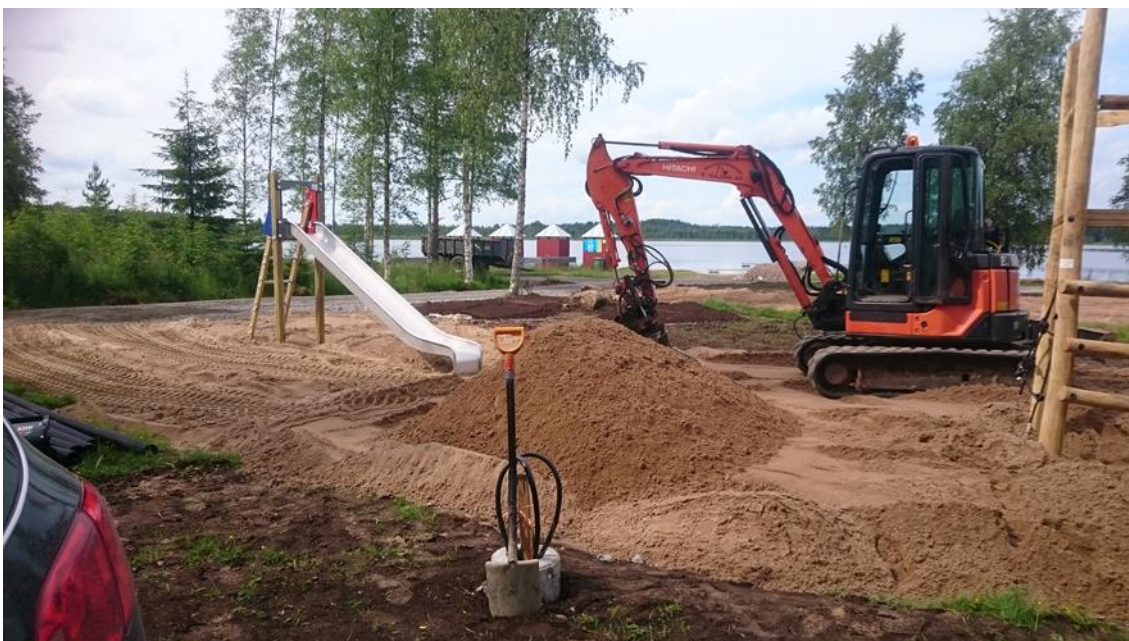
KUVA 13. Turvahiekat levitettiin laitteiden asennuksen jälkeen koneellisesti.

Kirkkojärven puistoon tilatuissa välineissä oli kaikissa upotettava maajalusta, minkä ansiosta asennustyö sujui valmiiden rakennekerrosten vuoksi joustavasti. Alueen turva-alustat lisättiin vasta leikki- ja liikuntavälineiden asennusten jälkeen. (Kuva 13.) Liiallista liikkumista koneella tulee tässä vaiheessa välttää, jotta joustavaksi suunniteltu turva-alusta ei tiivisty liikaa ja menetä ominaisuuksiaan pudotuksia vaimentavana alueena.

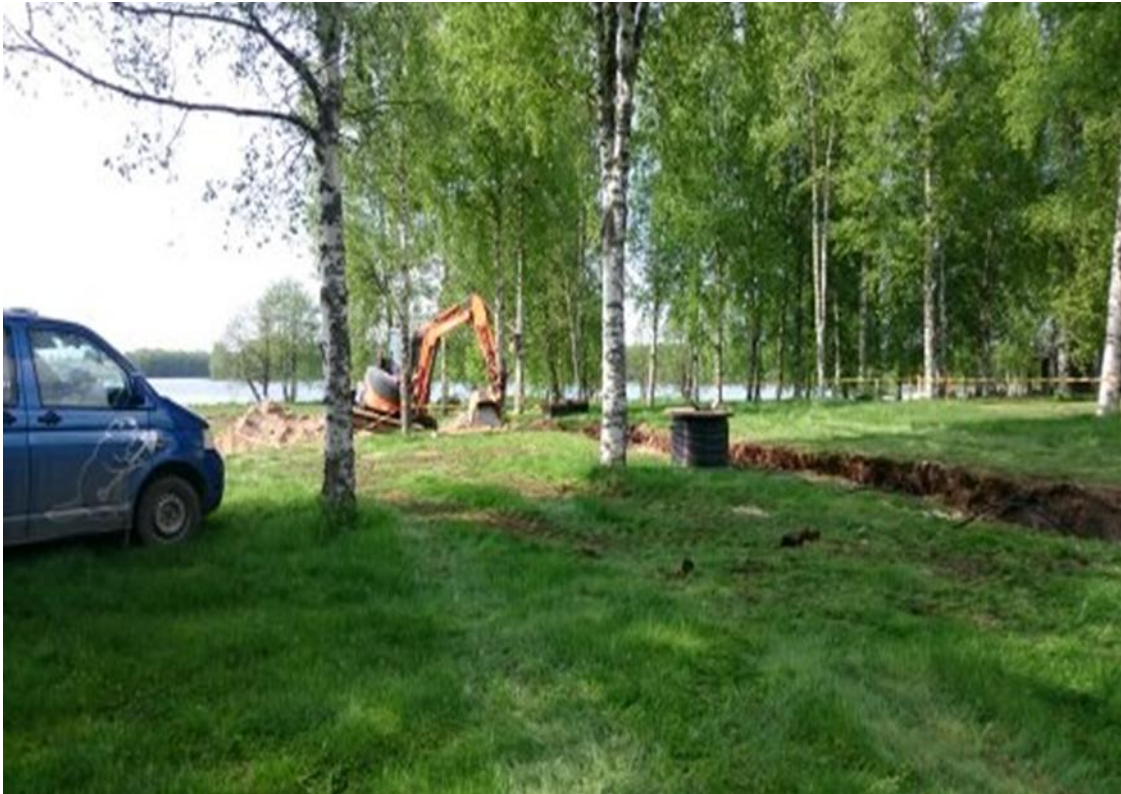
KUVA 16. Kaapelointeja alueella tehtiin yhteensä 250 metriä.

Syöttövirta uuteen valaisinlinjaan kytkettiin vanhasta hiihtoladun valaistuksesta. Näin säästettiin 150 metrin ylimääräisiltä lisäkaapeloinneilta. Kun valaistus kytkettiin vanhaan verkkoon, piti vanhaa kaapelia siirtää uudelle reitille vain noin 25 metrin matkalta. (Kuva 16.)

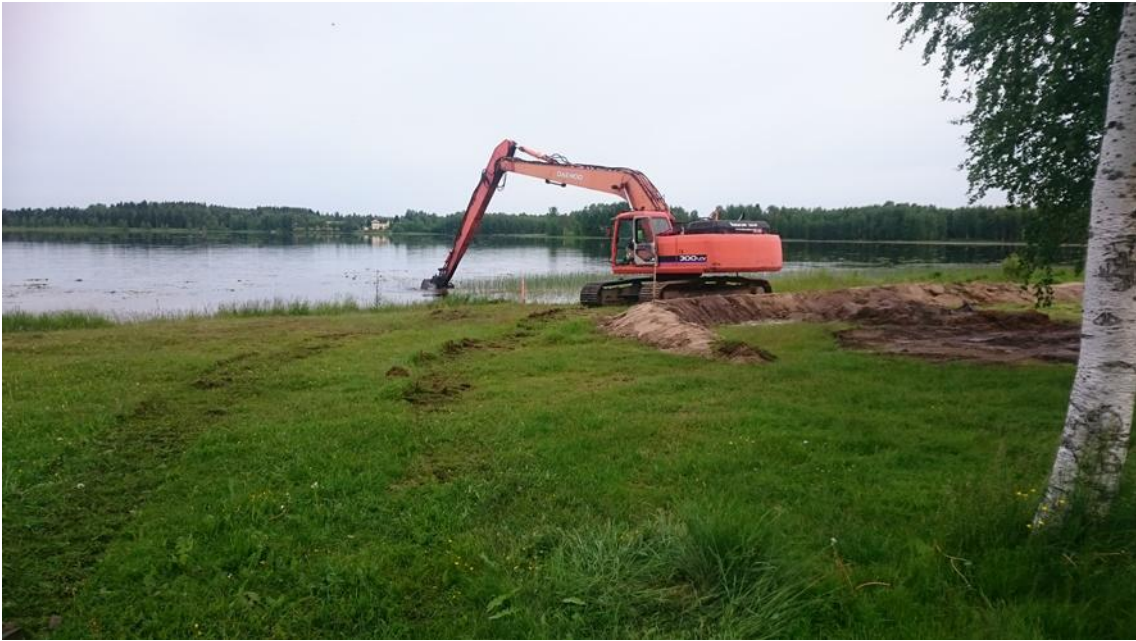
KUVA 17. Ruoppausmaat läjitettiin kuivumaan rannalle rakennettuun valumaaltaaseen (kuvassa koneen takana).

Alueen uimarannan rakennustyöt käynnistyivät alueen mittauksella sekä maanpinnan alapuolisten rakenteiden määrittämisellä. Ranta-alueella sijaitsee Vihannin vesi Oy:n runkoviemäriputki, mistä oli saatu tieto aiemmin kaapelinäyttöjen yhteydessä. Ranta-alueen maaperän kantavuus oli myös tutkittava. Alueelle tuli 30 tonnin pitkäpuomikaivinkone ruoppaamaan uimarannan kohdan vedenalaiset osuudet. (Kuva 17.) Ruoppaustyö voitiin hoitaa pääosin rannalta käsin.
