ASBESTILAINSÄÄDÄNNÖN MUUTOKSET,  
OHJEISTUS VAHINKOKARTOITTAJILLE

Rakennustekniikan koulutusohjelma  
2017

Vesterinen, Sini  
Satakunnan ammattikorkeakoulu  
Rakennustekniikan koulutusohjelma  
Maaliskuu 2017  
Ohjaaja: Kujala, Mari  
Sivumäärä: 38  
Liitteitä: 3

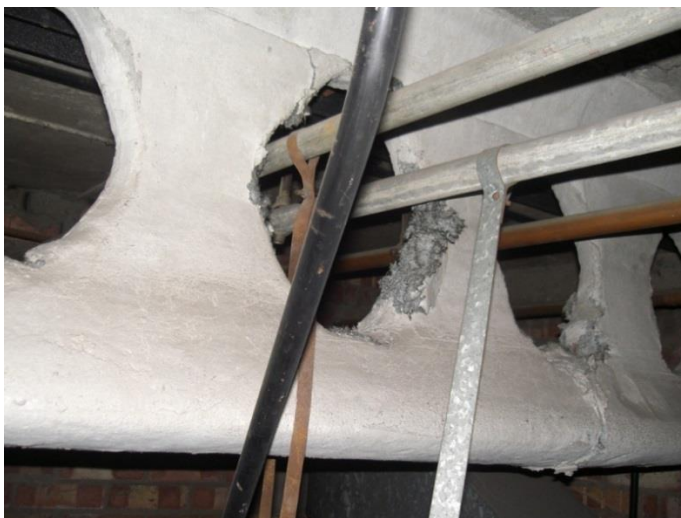
Ruiskutettava palon- ja ääneneristysmassa kaikille alustoille. Kuva 1.

Kuva 1. Asbestospray teräspalkissa. (Fibre management 2017)

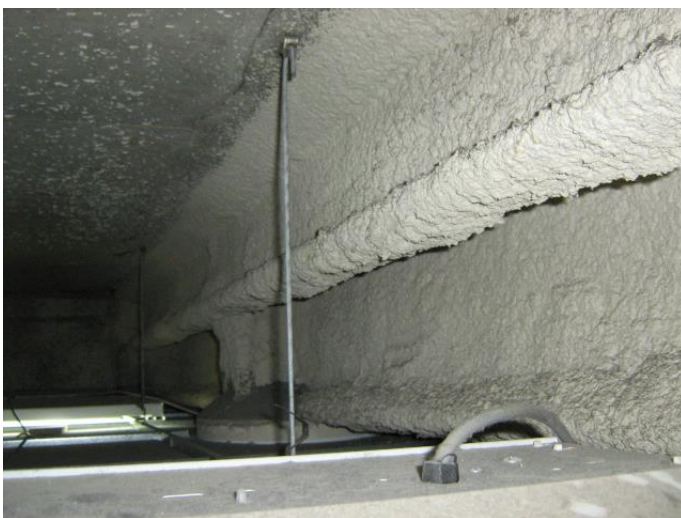
Amosiittiasbestia n. 65 paino-% ja Portland-sementtiä n. 35 paino-% kuivapainosta. Käytetty mm. ilmastointikanavissa, teräsrakenteissa (kuva 2) ja putkissa. Ulkopinta on saatettu suojata kulutukselle alttiissa paikoissa maalilla ja/tai harsokankaalla.

Kuva 2. Limpet-asbestiruiskutusmassapintaa. (Asbestos Check 2017)

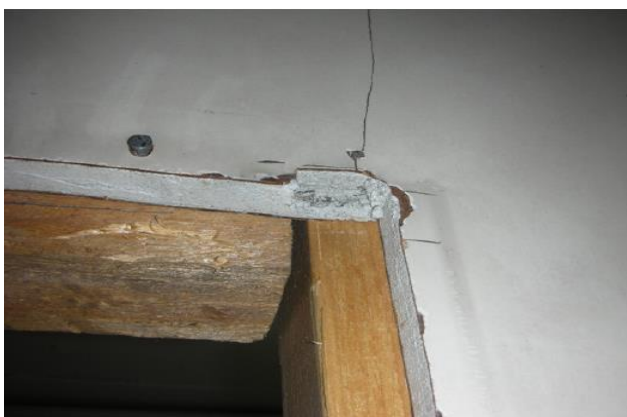
Kuva 3. Asbestipitoinen Navilite-väliseinälevy. (Rakennustieto 2016)

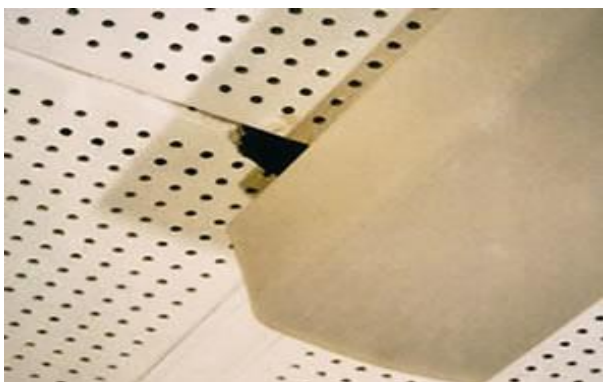
Ääneneristykseen ja akustiikan parantamiseen on käytetty ruiskutettavaa asbestia ja asbestisementtiselluloosaa 1930-1970. Kuvassa 4 on rei'itetty kattolevy.

Kuva 4. Rei'itetty sisäkaton verhouslevy. (Health and safety executive 2017)

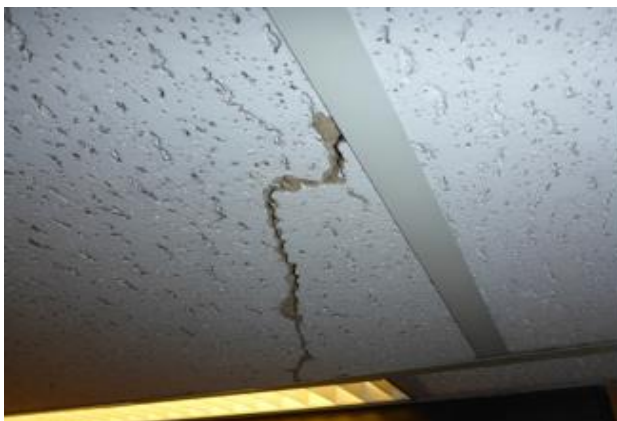
Kuva 5. Sordino akustiikkalevy alakatossa. (Rakennustieto Oy 2016)

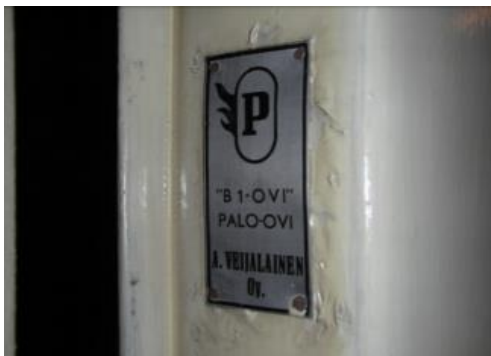
1930-1970 lankuista tehtyihin A- ja B1-luokan palo-oviin (kuva 6) ja niiden karmirakenteisiin vaadittiin asbestieristys vähintään 2 mm paksusta asbestipahvista. Myös B1-luokan teräspalo-ovissa ja joissakin C-luokan ovissa käytettiin asbestia. (RT 18-11246 2016, 6.)

Kuva 6. B1-luokan palo-ovissa ja karmeissa käytetty merkitsemiskilpi. (Rakennustieto Oy 2016)

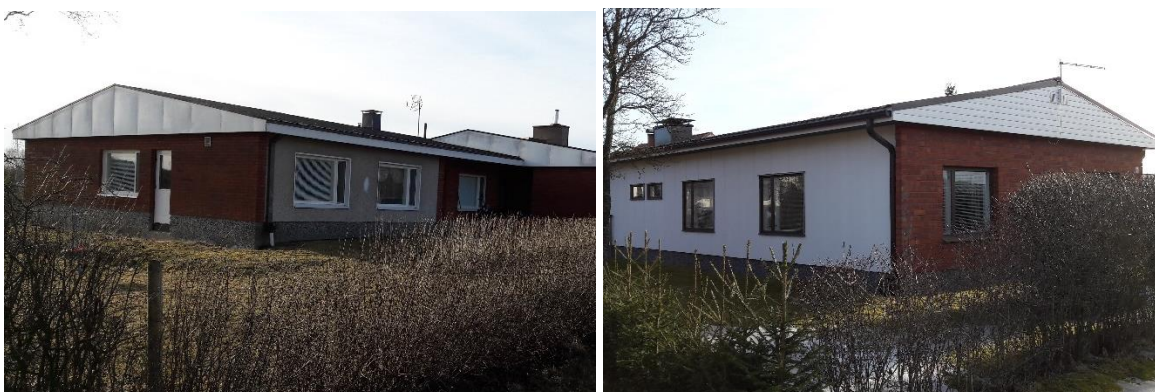
Kotimaisia julkisivujen asbestisementtisiä verhouslevyjä (esimerkkejä kuvissa 7 ja 8) on valmistettu 1927-1985.

Kuvat 7 ja 8. Erilaisia asbestisementtisiä julkisivulevyjä 70-luvun taloissa. (kuva: Sini Vesterinen 2017)

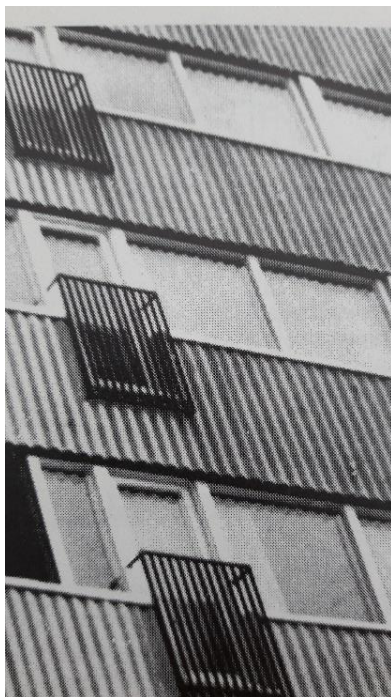
- **Aaltomaiset** \* 1960-luku  
Julkisivujen asbestisementtinen verhou levy (kuva 9)

Kuva 9. Aaltolevyverhous. (Rakennustieto Oy 1993)

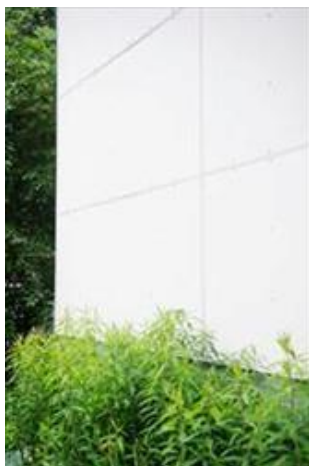
- **Limilevy** \* 1960- ja 1970-luvut  
Julkisivujen verhouslevy.
- **Minerit-julkisivulevy** \* ja **Julkisivulevy** \* 1936-1979 (kuva 11)  
Asbestisementistä valmistettu suora, uritettu, rihlattu tai aaltomainen ulko-, parvekekaide- ja sisäverhouslevy. Tasaisten levyjen pinnat ovat luonnonvalkoisia, harmaita, keltaisia, ruskeita tai vihreitä. Keraamipintaiset levyt ovat sileitä tai karheita ja sisäkäyttöön tarkoitetut levyt (7 mm) voivat olla rihlakuvioituja.

Kuva 11. Julkisivun Minerit-levytystä. (Kuva: Pekka Hänninen. Ympäristöhallinto 2017)

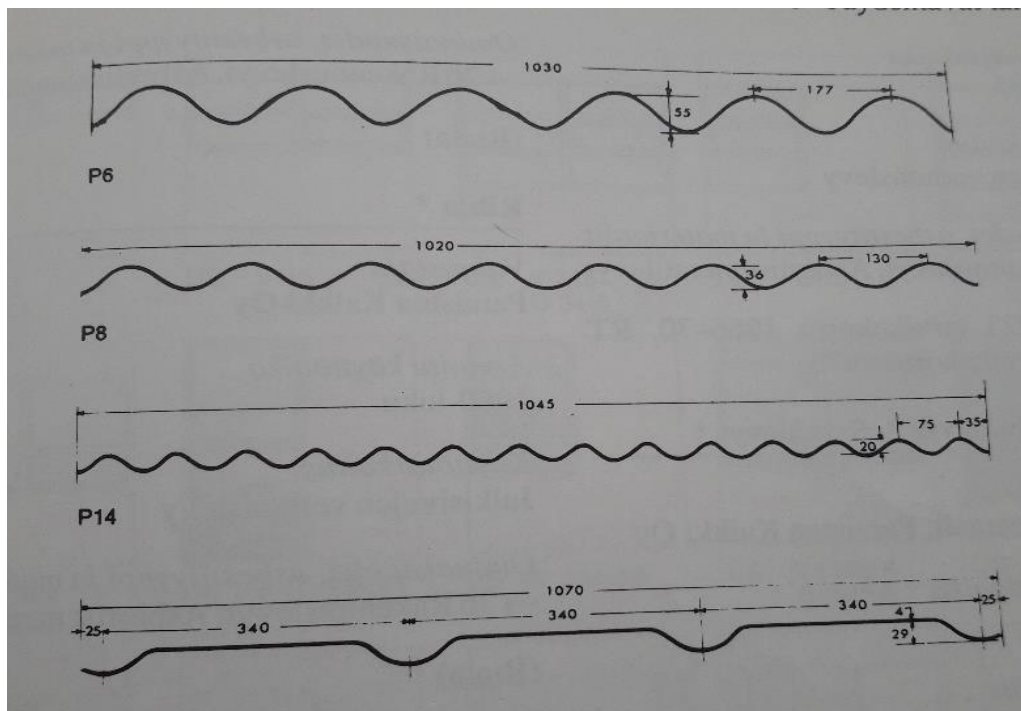
Julkisivujen verhouslevy, asbestisementtiä. Useita eri värejä ja eri muotolevytyyppejä, joiden profiileja esitellään kuvassa 12 ja käyttöä kuvissa 13 ja 14.

Kuva 12. Muotolevyjen profiileja. (Rakennustieto oy 1993)

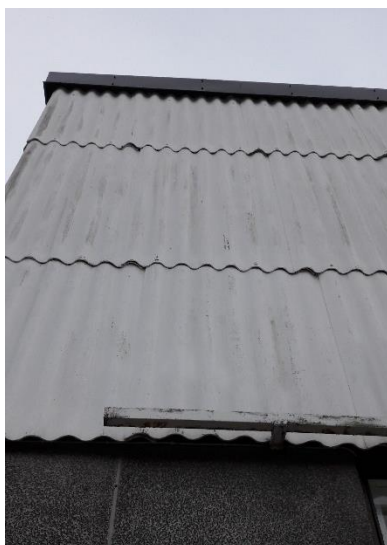
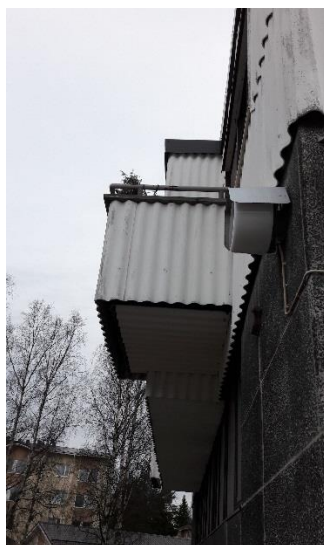
Kuvat 13 ja 14. Aaltomainen asbestisementtilevytyys julkisivussa. (Kuva: Sini Vesterinen 2017)

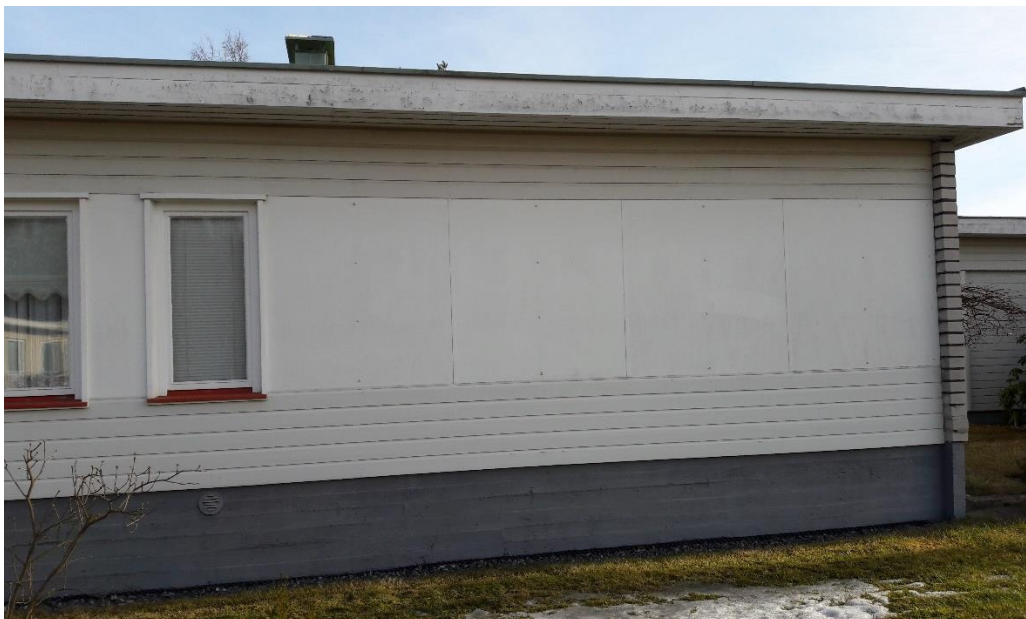
Limitetty julkisivuverhous. Seinälevyn (kuva 15) koko on 1200\*1200 mm ja niitä on saanut 5 ja 10 mm paksuisina. Minerit-seinälevyjen koot: 300\*600\*4 mm (kuvat 16 ja 17) ja 240\*1200\*5 mm. pinnaltaan tasaisten levyjen väri on valkosementti, keraamipintaisten (300\*600 mm) levyjen värit ovat harmaa, valkoinen ja luunväri.

Kuva 15. Ulkoverhouslevyjä. (Kuva: Sini Vesterinen 2017)

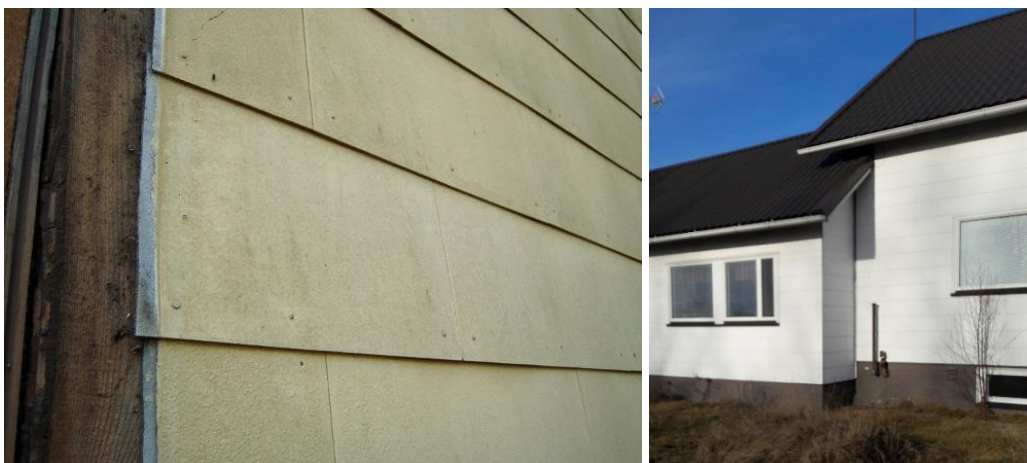
Kuva 16. Julkisivun maalattua Minerit-levytystä (Talotarinat 2015).

Kuva 17. Hyvin huollettua julkisivulevytystä. (Kuva: Sini Vesterinen 2017)

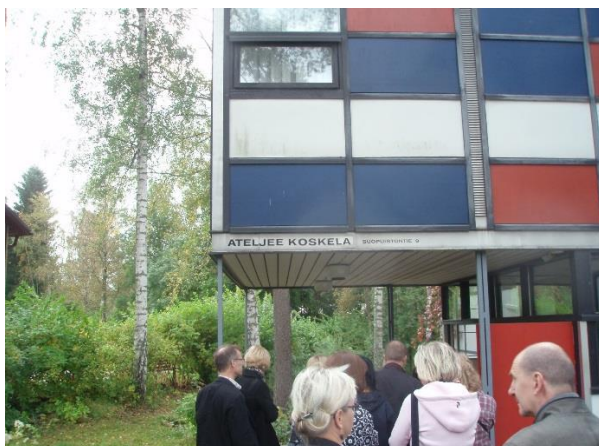
- **Domino-seinäelementit** \* 1970-1980-luvut  
Rakennus-Domino Oy:n valmistama Domino-pilarilaattajärjestelmään kuuluva ulkoseinäelementti. Elementtien leveys 2280 mm ja vakiokorkeudet 2100 mm, 2500 mm ja 2900 mm. Elementtien sisäverhouksessa mahdollisesti Luja-levyä, ulkopuolella esim. 8 mm Minerit- tai 3,2 mm Glasal-levyä (kuva 18).

Kuva 18. Domino-talo. (Kirjailijakodit 2012)

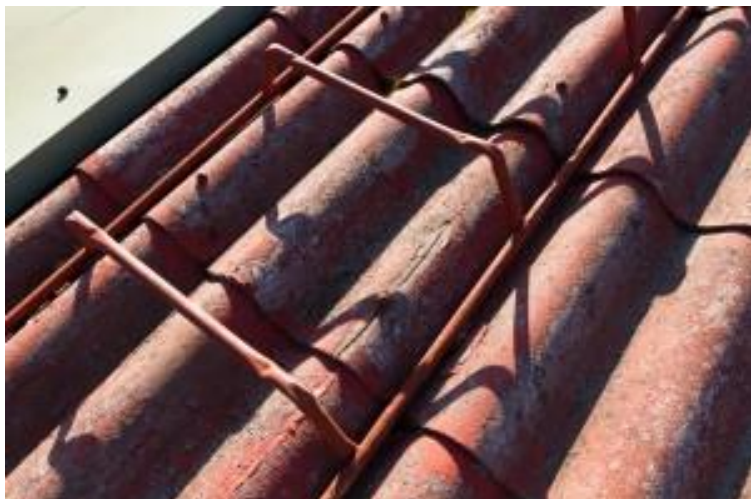
- **Sifer** \* 1980-luku  
Vesikattolevy, asbestisementti.
- **Särmä** \* 1959-1980  
Harmaa, punainen, vihreä tai musta vesikattolaatta asbestisementtiä. Laatan koko 400\*400\*4/5 mm.
- **Vartti- ja Tuplavarttikattolevyt** \* 1970-1989.  
Asbestisementtisen Vartti-levyn mitat 625\*1030\*6 mm (kuva 20) ja Tuplavarttilevyn 1250\*1030\*6 mm (kuva 21). Väreinä ruskea, musta, punainen, vihreä. Värikerros 0,4 mm paksuinen. Levyt on kiinnitetty limittäin (15 cm) kumitiivisteisillä kampanauloilla ja tiivistetty Minerit-kittinauhalla ja Vartti-tiivistemassalla. palamattomia A-luokan rakennustarvikkeita.

Kuva 20. Varttikatto. (Rakentaja.fi -blogi, 2016)

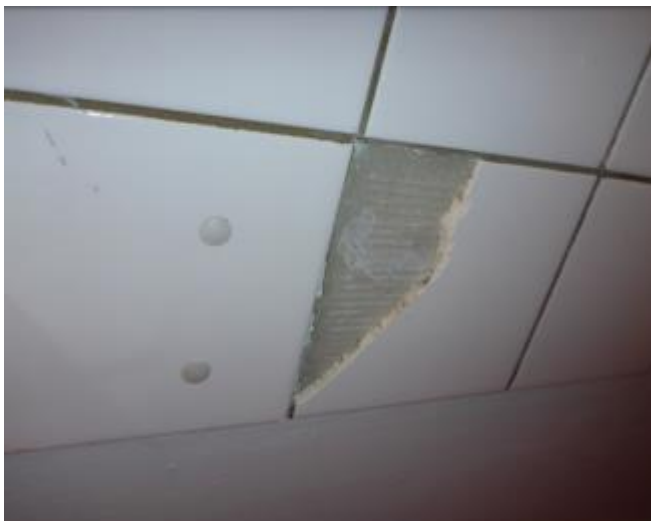
Jotkut keraamisten, tiilisten ja luonnonkivisten laattojen kiinnitys- ja saumaustaastit ovat sisältäneet antofylliittiasbestia n. 5-10 % (kuva 22).

Kuva 22. Keraamisen laatan kiinnityslaasti saattaa sisältää asbestia. (Rakennustieto 2016)

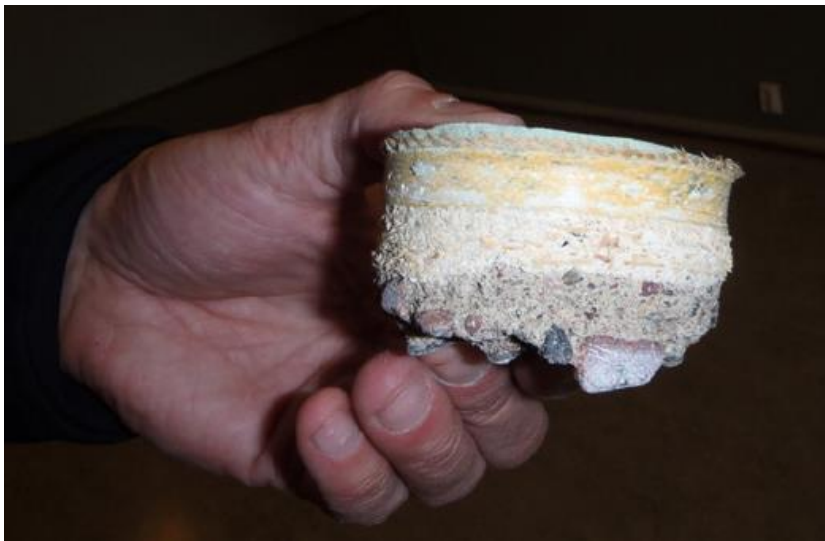
Magnesiumpohjaiset lattianpäällystemassat koostuvat side-, runko- ja täyteaineista. Sideaineita: magnesiumkloridi ja -oksidi (magnesia). Runkoaineita: hiekka, kivijauhe, talkki, luu- ja sahajauho. Täyteaineena käytetty mm. antofylliittiasbestia. Lattiamassojen koostumus vaihteli paljon valmistajan mukaan. Kuvan 25 poralieriönäytteessä näkyy kaksi erilaista magnesiummassakerrosta.

Kuva 25. Poralieriönäyte. PVC-muovimaton alla kaksi asbestipitoista magnesiummassakerrosta. Ylempi kerros on 1970-luvulta ja alempi kerros 1950-luvulta. (Rakennustieto oy 2016)

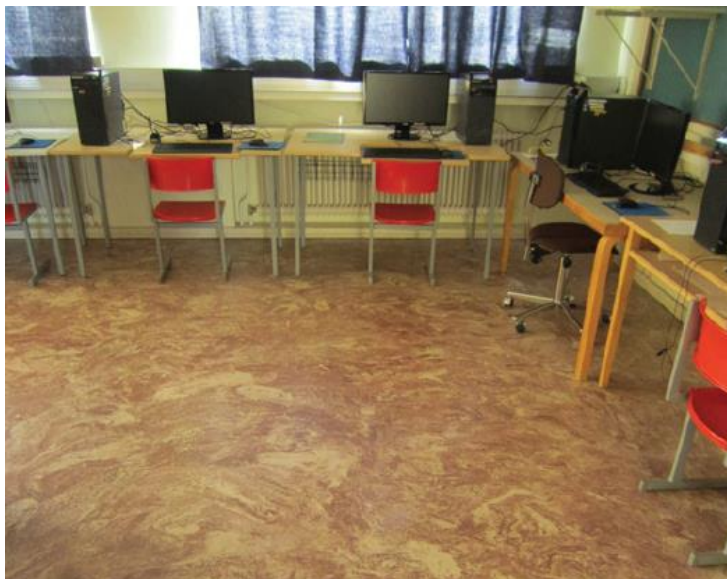
- **Kimmo** \*\* 1930-luku  
Tulenkestävä, ääntä, kosteutta ja kylmää eristävä asbestilattiamassa kaikille alustoille.
- **Panssarimassa** \*\* 1932-1964  
15-20 mm paksu massalattia, joka koostuu alusmassasta ja kulutuskerroksesta. Pinta yksivärinen, marmoroitu tai kuvioitu (kuva 26). Käytetty sairaaloissa, kouluissa, kasarmeissa, virastoissa, julkisissa rakennuksissa, liikehuoneistoissa, ravintoloissa, WC:ssä, kylpyhuoneissa jne. Massasta valmistettu seinäpäällysteitä, jalkalistoja, tiiliä ja laattoja. Täyteaineina erilaisia asbestikuituja (20-40 %), mm. antofylliittia. Kulutuspinntamassan täyteaineista jopa 75 % voi olla asbestia. Runkoaineena graniittirouhe.

Kuva 26. Asbestipitoinen marmorikuvioinen magnesiaamassalattia. (Rakennustieto Oy 2016)

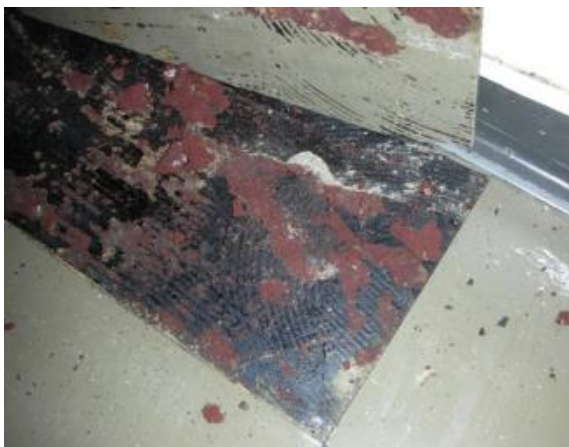
Vinyylasbesti-, vinyyliekvartsi-asbesti- ja hartsiasbestilaatat kiinnitettiin 1950-1960-luvuilla yleensä asbestipitoisilla bitumiliimoilla (kuva 27).

Kuva 27. Vinyylilaatta kiinnitetty asbestipitoisella bitumiliimalla. (Rakennustieto Oy 2016)

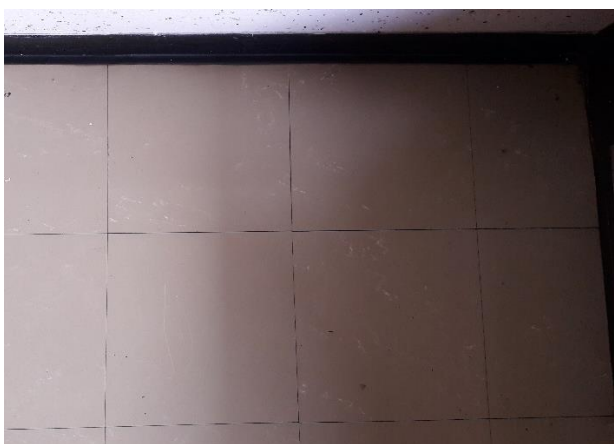
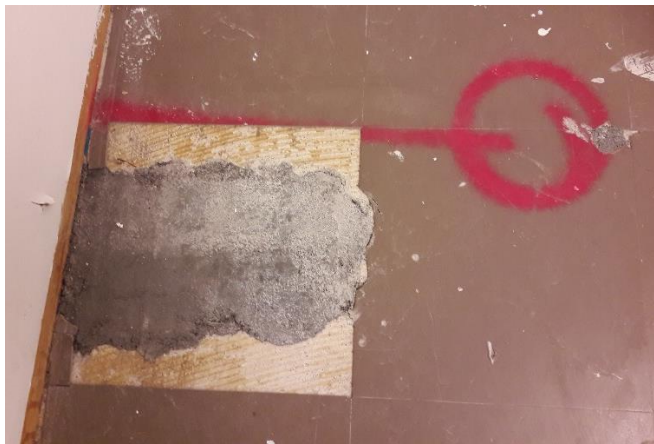
Kuvat 28 ja 29. Vinyyliasbestilaattoja kerrostalon rappukäytävässä ja virastotalossa. (Kuvat: Sini Vesterinen 2017)

Vinyyliasbestilaatoissa (kuvat 28 ja 29) on lujitteena yleensä krysotiilia (15 %). Sideaineena polyvinyylikloridi (PVC) tai PVC- ja PVA-muovit yhdessä. Vinyylilaatat kestävät kulutusta, eräitä öljyjä, rasvoja ja alkaalisia pesuaineita hartsilaattoja paremmin.

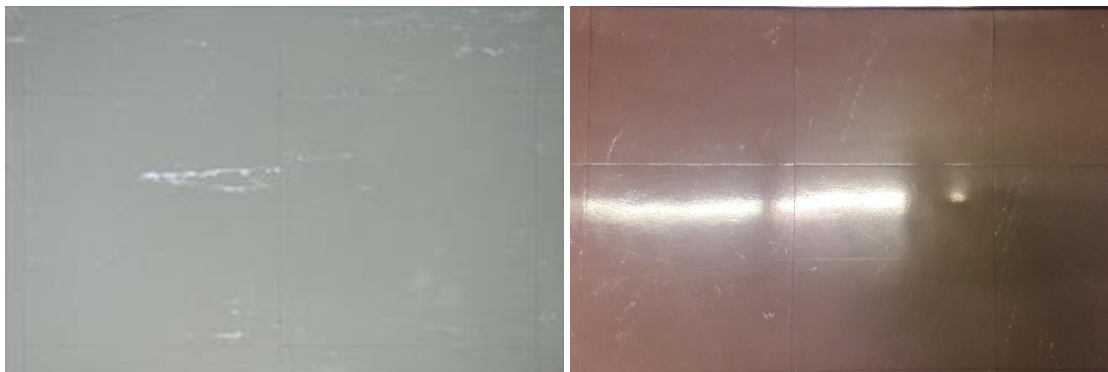
Kuva 30. Finnflex vinyylasbestilaattaa. (Kuva: Pekka Hänninen. Ympäristöhallinto 2017)

Kuva 31. Finnflex-laattaa julkisen tilan eteisaulassa. (Kuva: Sini Vesterinen 2017)

- **Deliflex** \* 1970-luku  
Vinyylilasbestilattialaatta.
- **Finnflex** \* 1957-1988  
Asuintaloyhtiöiden aulatiloiissa ja porrashuoneissa, hotellien ja ravintoloiden eteisissä, tanssilatioilla, baareissa, keittiöissä, kevyen teollisuuden tehdassaleissa, koulujen eteisauloissa, voimistelusalissa, sairaaloiden keittiöissä ja käytävissä, virastojen eteistiloissa, myymälöissä sekä muissa tiloissa, joissa lattiat ovat alttiina suurelle kulutukselle (kuvat 30 ja 31). Antistatic-lattoja käytettiin leikkaussaleissa. Vakiokoot 250\*250 ja 250\*83,3 mm. Paksuudet 2,5 ja 2 mm. Tilauksesta saanut 300\*300 ja 500\*500 mm. 22 Vakioväriä, yksivärisiä ja marmoroituja (läpi laatan).

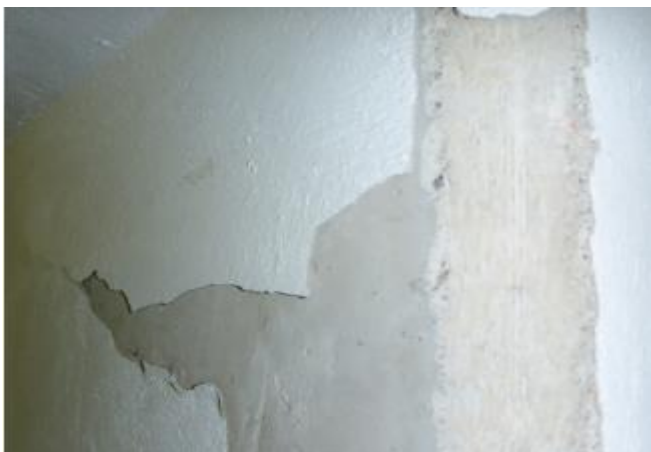
Kuva 34. Asbestia käytettiin maaleissa ja tasoitteissa. (Rakennustieto Oy 2016)

Lattiatasoitteet 1937-1960, Seinä- ja kattotasoitteet 1960-1974. Tasoitteiden väri yleensä harmaa (kuva 34). Täyteaineena ainakin kosteiden tilojen sekä kovan kulutuksen alaisten tilojen tasoitteissa antofylliittiasbestia.

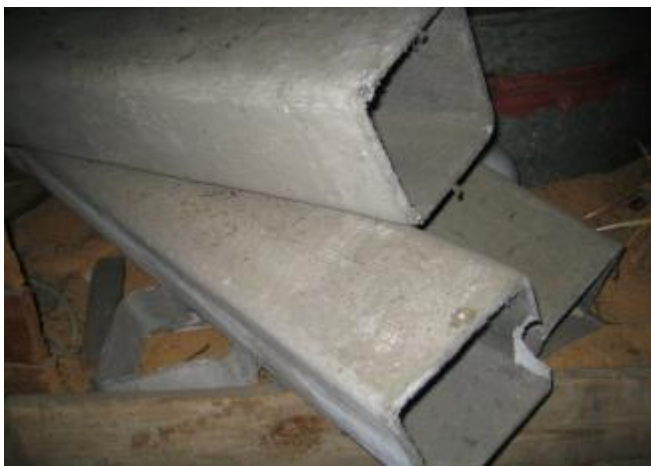
Kuva 35. Asbestipitoisia ilmanvaihtoputkia. (Rakennustieto Oy 2016)

Asbestisementtisiä ilmanvaihtokanavia käytettiin pääasiassa poistoilmakanavien rakentamiseen, mutta myös raitisilmakanaviin. Kanavien valmistukseen käytettiin krysotiili- tai amosiittiasbestia 10-15 %. Kuva 35.
