Tampereen ammattikorkeakoulu
Kone- ja tuotantotekniikan koulutusohjelma
Modernit tuotantojärjestelmät
Kari Kattainen

Opinnäytetyö

Tarkastusyksikön tankojen siirron menetelmätarkastelu HBI-tarkastuslinjalla

This thesis includes evaluation of different bar handling methods at the Tiede inspection station of the heavy bar inspection line (HBI). Bar inspection for surface cracks at Tiede is done visually using bar magnetizing, inspection liquid and ultraviolet light. Physically this thesis covers the section between the sand blasting machine and the ultrasound inspection at the HBI inspection line.

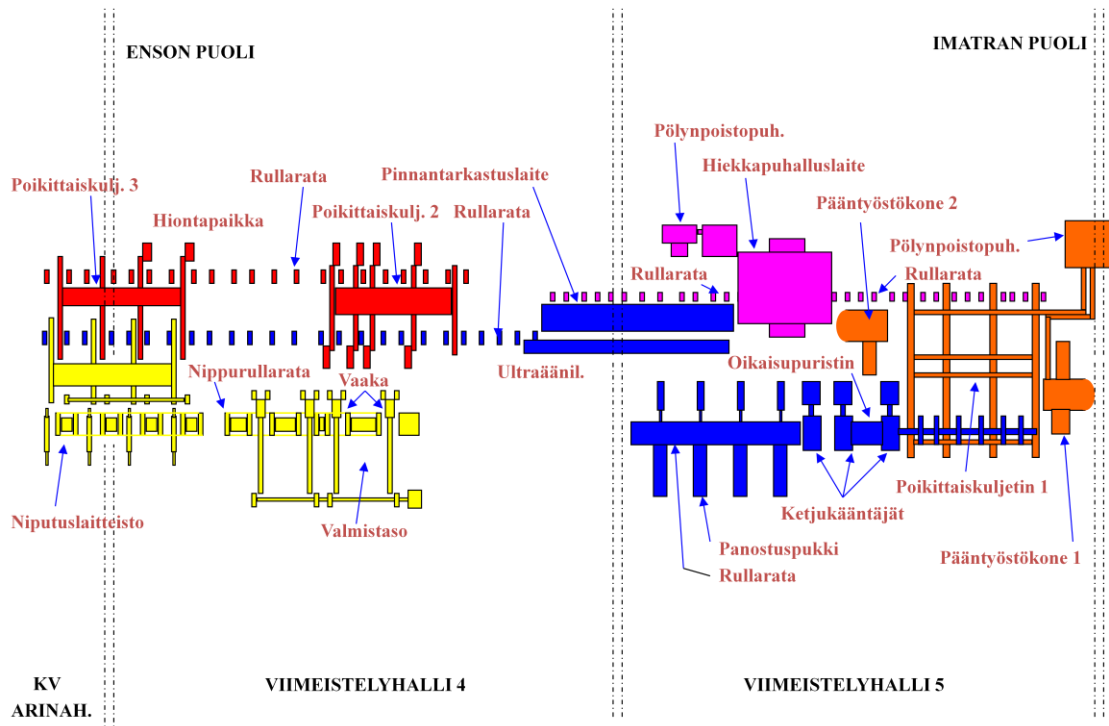
Prosessiin liittyvistä laitekomponenteista on kuvattu rakenne sekä tehtävä ja esitetty prosessikaavio. (Kuvio 1.)

Kuvio 1. Prosessikaavio. (Mämmi 2010.)

(Kuvio 1.)

Ketjukääntäjillä, jotka on sijoitettu oikaisupuristimen eteen ja taakse, asetellaan terästanko oikaisupuristinta varten. Kaikkien ketjukääntäjien yhtäaikainen käyttö edellyttää, että tanko on vähintään n. 4 m pitkä. (Kuvio 1.)

Oikaisija suorittaa terästangon oikaisun silmämääräisesti, tavoitteena on max. vääryys 2 mm/m. (Kuvio 1.)
