IKKUNOIDEN VAIHDON HYÖDYT OMAKOTITALOSSA

sähkötekniikan koulutusohjelma

2017

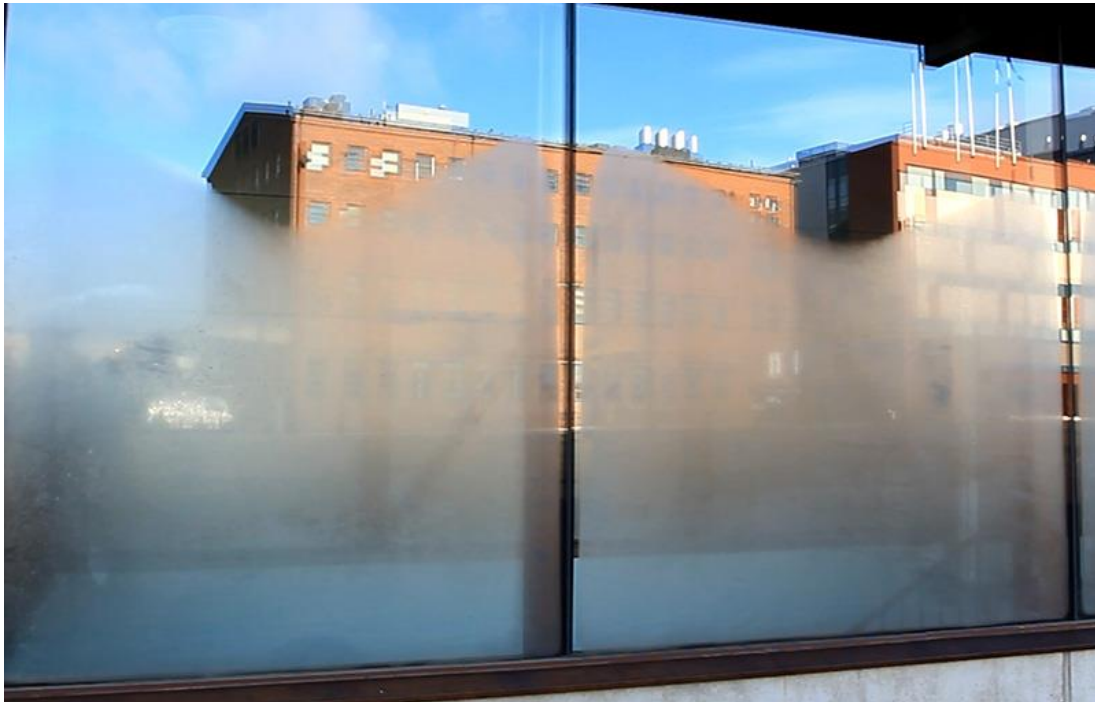
Yksi suurimmista syistä ikkunan vaihtoon on tiivistykset. Hyvin tiivistetty ikkuna varmistaa lämmön pysymisen sisällä ja estää hukkalämmön aiheutumisen. Varsinkin vanhemmissa taloissa, joissa tiivisteet ovat kuluneet, tai ne on aikanaan laitettu huonosti, aiheuttaa tiivisteiden puutos lämpöhäviöiden lisäksi sen, että lämpöhäviö voi aiheuttaa kostumista ikkunapintojen välissä, joka aiheuttaa ikkunan huurtumista, talvella pahimmassa tapauksessa myös jäätymistä. Se vaikuttaa ikkunan kunnon lisäksi rakenteisiin, jotka kuluvat tai saattavat lahota. (Laaksonen 2005, 33) Ikkunan huurtuminen esitetty kuvassa 5

Kuva 5. Ikkunan huurustuminen (Pihla, 2017)

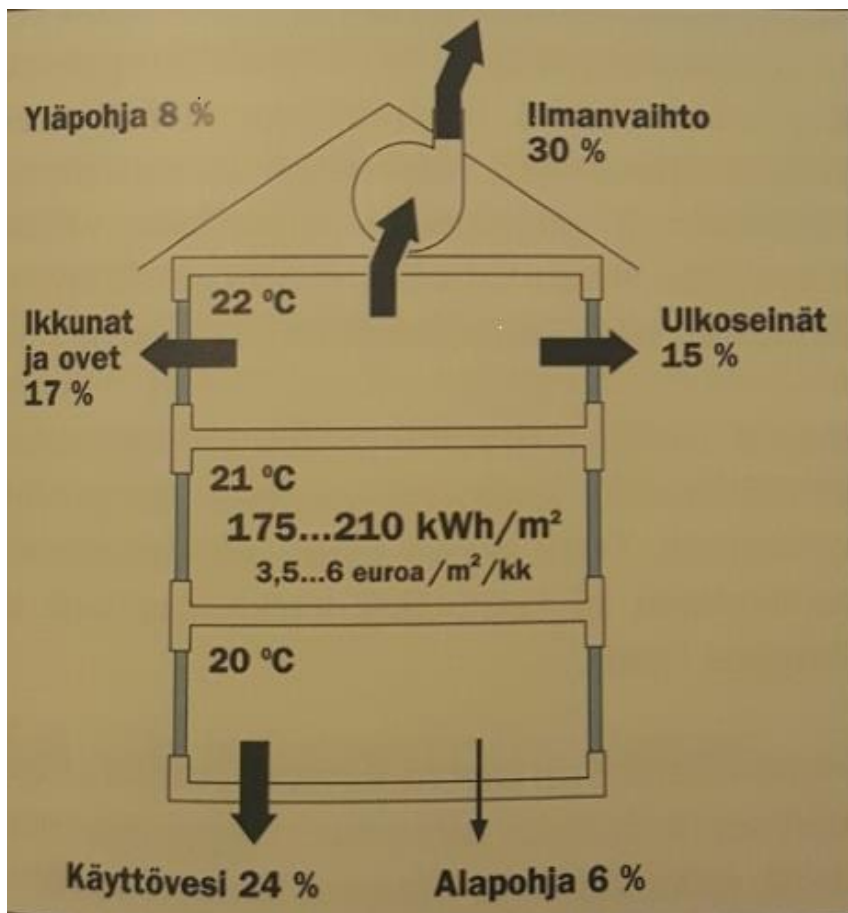
lämmöneristävyyskerroin. (Saarni 1992, 13). Tätä mittaustapaa kutsutaan lämmönläpäisykerroimeksi, ja sen mittamääränä käytetään U-arvoa (Ennen K-arvo). Yksikkönä käytetään W/m^2K . Lämmöneristävyysmääräykset ovat muuttuneet vuosien saatossa niin paljon, että myös siitä syystä varsinkin kaksilasiset ikkunat on syytä päivittää nykypäivän standardien mukaisiksi. Nykypäivän uudisrakennuksissa on asetettu enimmäisarvoksi $1,0 W/m^2K$. Tämä on ilmoitettu suomen rakentamismääräyskokoelman osassa C3. kuvassa 6 on esitetty talon energiahukkahäviöt prosentuaalisesti eri paikoista.

Kuva 6. Talon energiahukkahäviöt prosentuaalisesti eri paikoista. (Rakennusteollisuus 2004, 43)

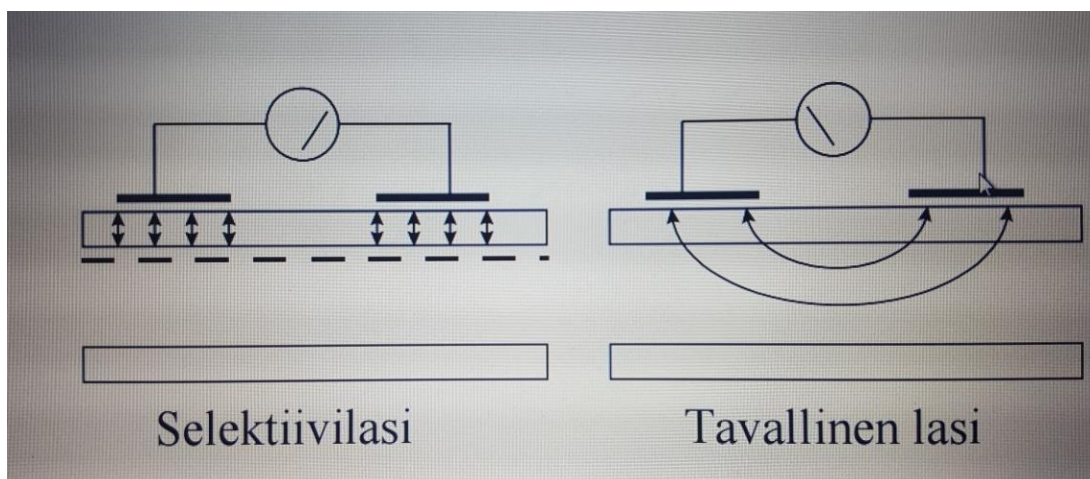
Selektiivilasi on tunnistettavaa, sillä se heijastaa enemmän valoa kuin normaali ikkuna. Lisäksi se johtaa sähköä metallipinnoitteensa takia. Kuvassa 7 esitetty selektiivilasin tunnistaminen.

Kuva 7. Kapasitiivisella mittarilla voi tunnistaa selektiivilasin (Hemmilä & Heimonen 1999, 15)

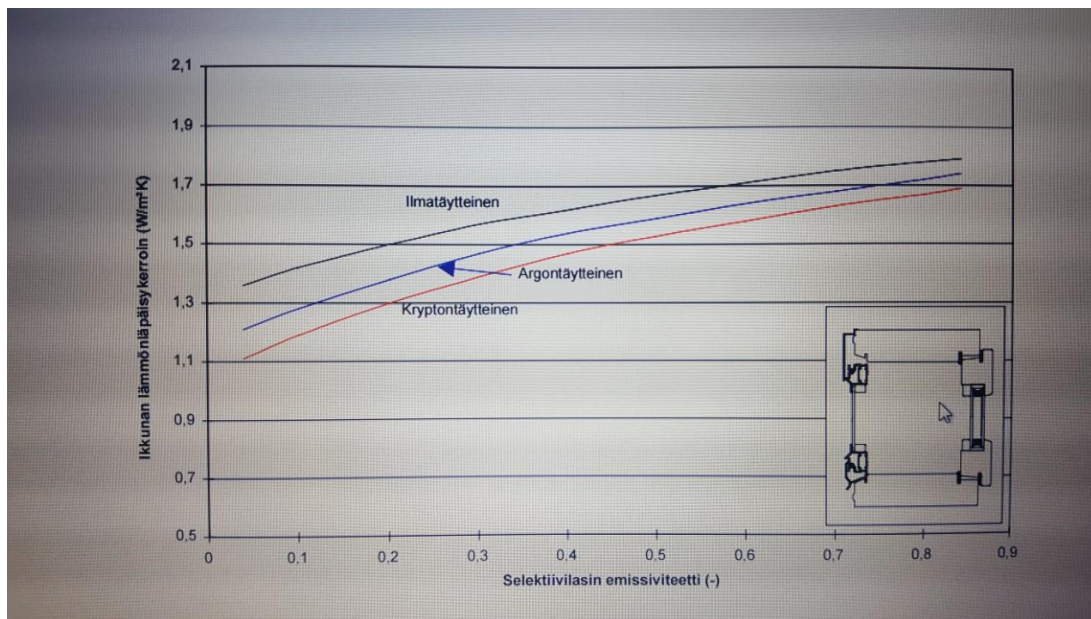
Täytekaasun vaikutus on lähes suoraviivaista suhteessa siihen, paljonko sitä prosentuaalisesti on. Nyky menetelmillä on kuitenkin vielä mahdotonta tehdä sellaista asennusta, että välikaasun pitoisuus olisi 100%, sillä ilmaa jää aina väkisinkin parin prosentin verran. Lisäksi virhe asennuksessa voi pahimmillaan tiputtaa kaasun pitoisuuden monta kymmentä prosenttia alemmas. Ikkunan paikalleen laitton jälkeen kaasu alkaa hitaasti vuotamaan pois. Siihen, kuinka paljon sitä tietyssä ajassa tulee, vaikuttaa tiivisteiden laatu ja kuinka hyvin ne on asennettu. Esimerkiksi 90% kaasua sisältävän eristyslasin, jonka vuotuinen vuoto on 1%, prosentuaalinen kaasumäärä 20 vuoden päästä on 74%. Tämä tarkoittaa noin 0,003 W/m²K kasvua lämmönläpäisykertoimessa (Hemmilä & Heimonen 1999, 23)

Kuva 9. Kaasu prosentuaalisen määrän suhde lämmönläpäisykerroimeen. (Hemmilä & Heimonen 1999, 23)

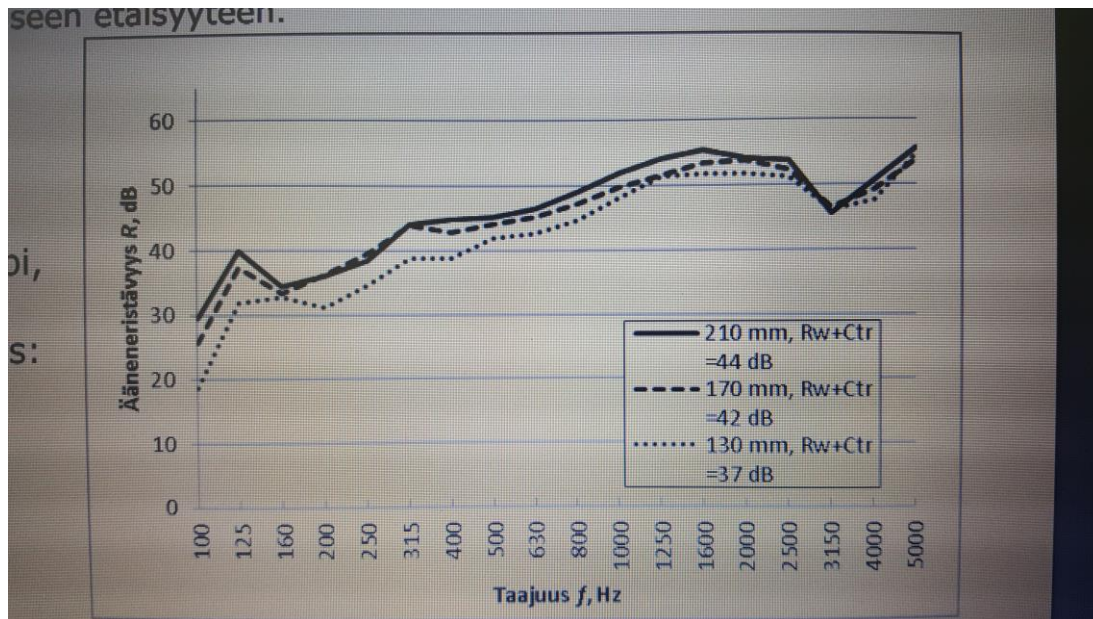
Yksi suuri syy vaihtaa ikkunat on se, että vanhat ikkunat eivät eristä ulkopuolelta kantautuvia ääniä. Tämä voidaan todeta etenkin vilkkaasti liikennöityjen teiden vieressä olevissa asunnoissa. Ikkunan äänieristävyyteen vaikuttavia seikkoja on useita, mutta päätekijät ovat yleisesti lasien määrä, lasien etäisyys toisistaan, lasien paksuus ja kuinka tiiviiksi ikkunat on asennusvaiheessa tehty. Myös nykypäivän ikkunoissa oleva täytekaasu toimii ääneneristäjänä samalla lailla kun se eristää lämmön siirtymistä. Lasien etäisyyteen voidaan vaikuttaa karmisyvyydellä (Yli-Kätkä, 2014). Kuvassa 10 esitetty äänieristävyys suhteessa karmisyvyyteen.

Kuva 10. Äänieristävyys suhteessa karmisyvyyteen. (Yli- Kätkä, 2014)

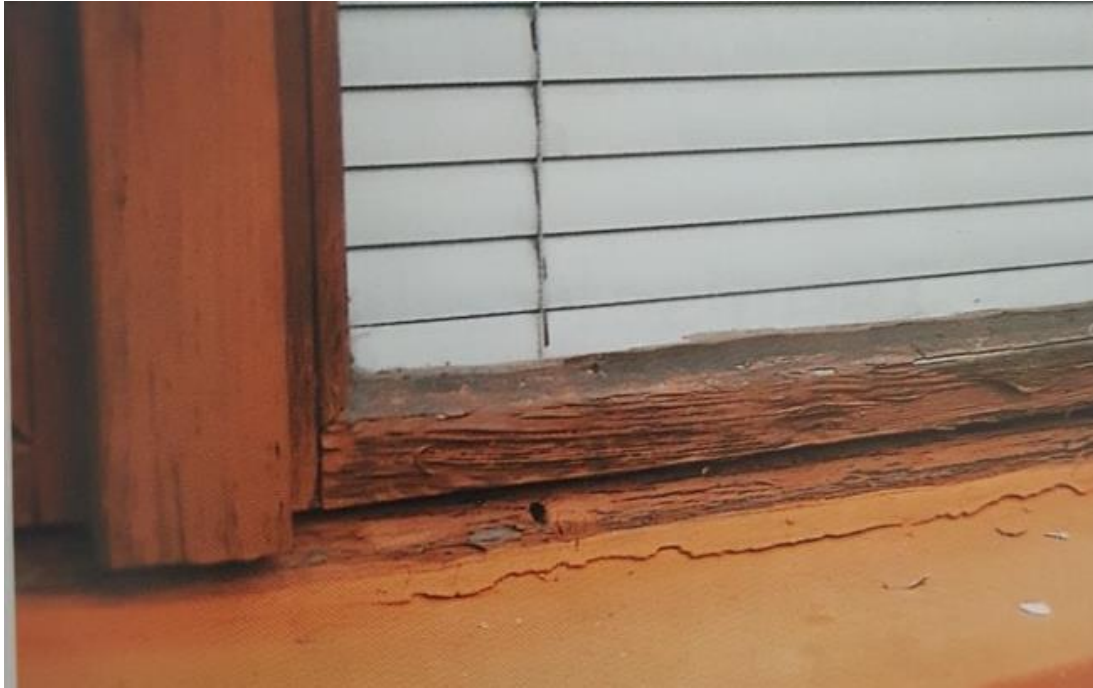
Ikkuna on yleisesti ottaen erittäin altis erilaisille vauriotekijöille. Suurimpana riskinä jo aiemmin käsitelty kosteus. Jos ulkoilman kosteus on suuri, ulkona on kova pakkanen tai ikkunan kastepiste on ikkunan sisälässä, eli sisäläsin lämpötila on laskenut alhaiseksi, muodostuu sisäläsin pintaan huurua (Rakennusteollisuus 2004, 40). Sen lisäksi, että lasit menevät huuruun, kosteus voi pahimmassa tapauksessa mennä puuosien rakenteisiin, ja aiheuttaa puun lahoamisen ja mädäntymisen. Kuvassa 11 voidaan huomata, mitä kosteus tekee ikkunarakenteelle. Päinvastoin myös auringonpaiste ja UV-säteily eivät tee varsinkaan puupokaiselle ikkunalle hyvää. Liian suuri altistus auringolle tuhoaa ikkunan ulkopuitteet ja edesauttaa näin ollen tiivisteiden heikkenemistä ja puun laadun tippumista. Erityisesti etelä- ja länsisivujen ikkunat ovat kovassa koetuksessa.

Kuva 11. Kosteuden aiheuttamat vauriot ikkunarakenteessa (Rakennusteollisuus 2004, 41)

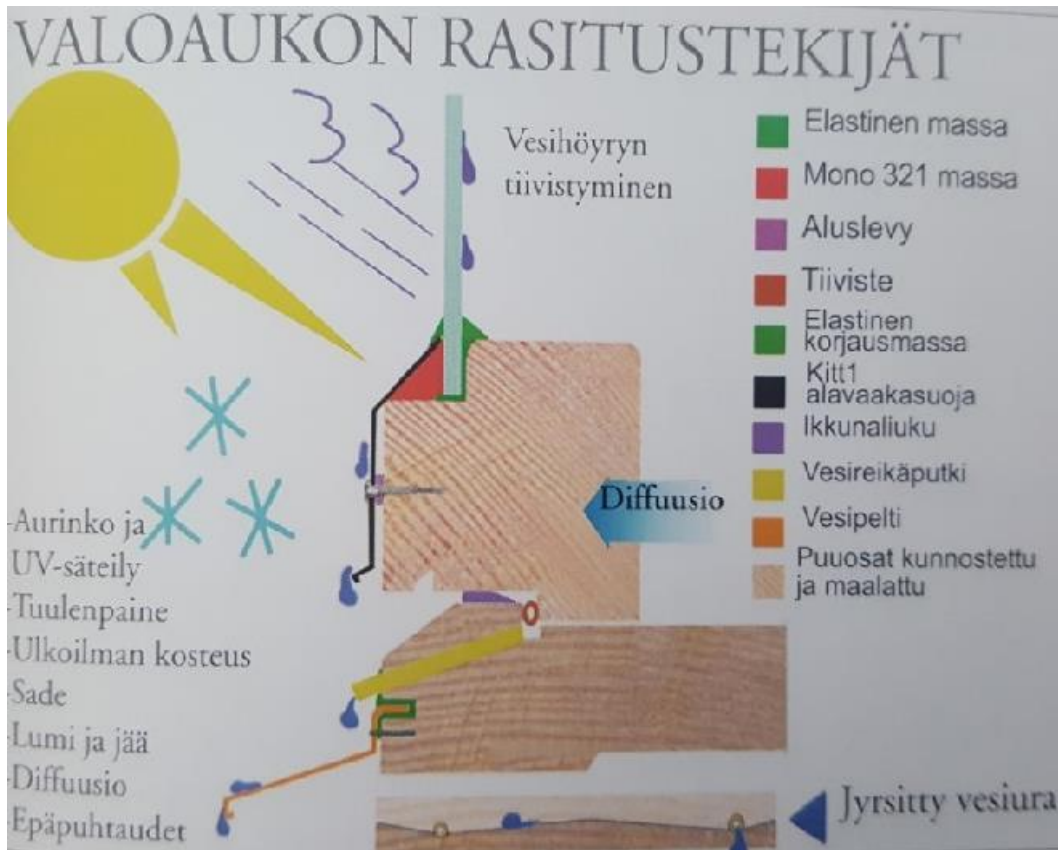
Toinen itsestä riippumaton vauriotekijä syntyy, jos rakennusvaiheessa ikkunalle on luotu liian suuri mekaaninen kuorma. Rakenteessa olevat pystysuorat kuormat siirretään aina perustuksille kantavia seiniä pitkin, koska ikkunaa ei saa käyttää kantavana rakenneosana (Rakennusteollisuus 2004, 40). Jos tämä seikka on rakennusvaiheessa tehty väärin, vaurioittaa se pidemmän ajanjakson aikana ikkunaa suuressa määrin. Lisäksi ikkunoiden lasien paksuus on valittava niin, että se kestää kyseisellä paikalla vallitsevat tuuliolosuhteet. Ikkunoista on tehty paksumpia ja kestävämpiä nykypäivänä käytettävillä turvalaseilla, jotka tekevät lasista hieman paksumman ja ovat vankkarakenteisempia. On kuitenkin otettava huomioon, että turvalasi lisää ikkunan painoa, ja näin ollen kuormitettavuutta. Ikkunan puite- ja saranarakenteissa on huomioitava tästä aiheutuva lisärasitus. (Rakennusteollisuus 2004, 42). Jos nämä seikat on tehty väärin rakennusvaiheessa, voi se huonossa tapauksessa johtaa jopa 2000-luvun ikkunan vaihtotarpeeseen liiallisen rasituksen vuoksi.

Kuva 12. Valoaukon rasitustekijät (Laaksonen 2005, 11)

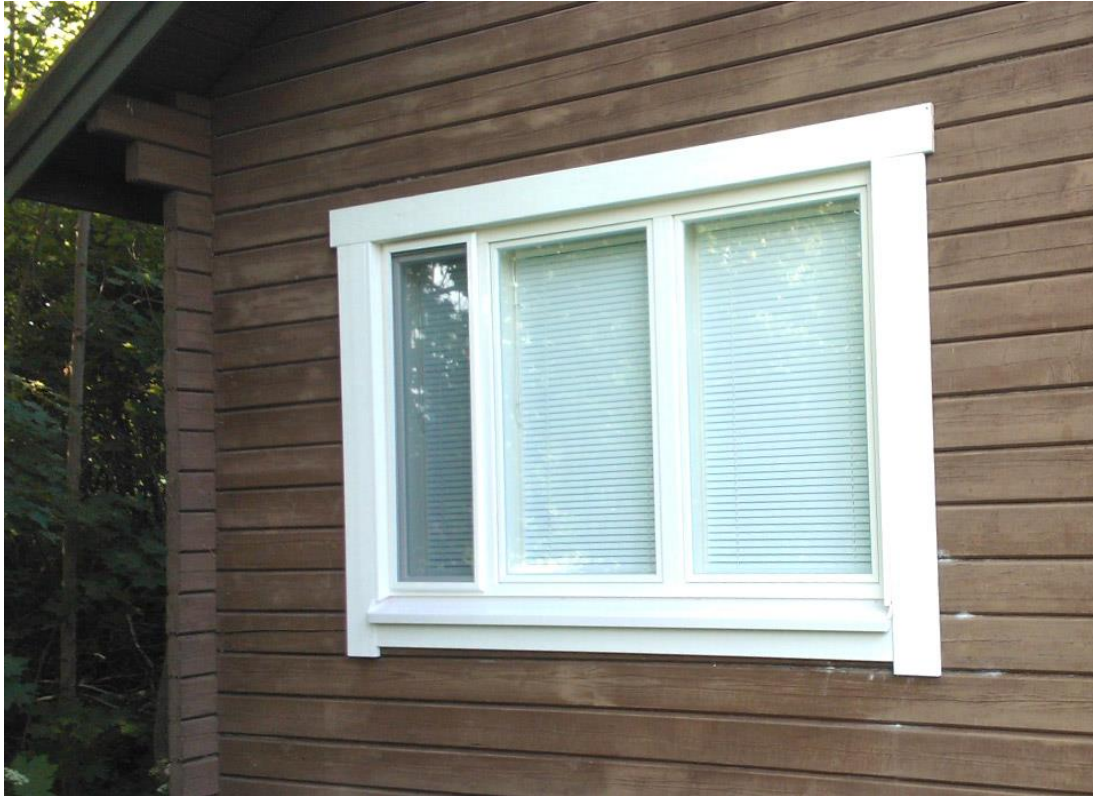
Nykypäivän ikkunoiden ulkopuitteiden materiaali on alumiini. Ennen 2000-lukua tehdyissä ikkunoissa se on pääosin ollut puuta. Jos asiaa mietitään käytännöllisyyden näkökulmasta, on huomattavan paljon helpompaa, jos ikkunoiden ulkopuitteet ovat alumiinia. Kuten aikaisemmin jo todettiin, kosteus ja sääolosuhteet kuluttavat puuosaa ikkunassa ja se voi pahimmassa tapauksessa pilaantua. Kun pientaloon vaihtaa alumiinipokaiset ikkunat, jotka polttomaalataan, pysyy ikkunakarmien ulkopinta vahingoittumattomana, eikä sitä näin ollen tarvitse maalata jatkuvasti. Yleisesti alumiini-puu ikkunoille annetaankin 10 vuoden lahoamattomuustakuu (Lämpölux, 2017)

Kuva 13. Kuvassa saneerauskohteeseen vaihdettu puu-alumiini ikkuna (Lämpölux, 2017)

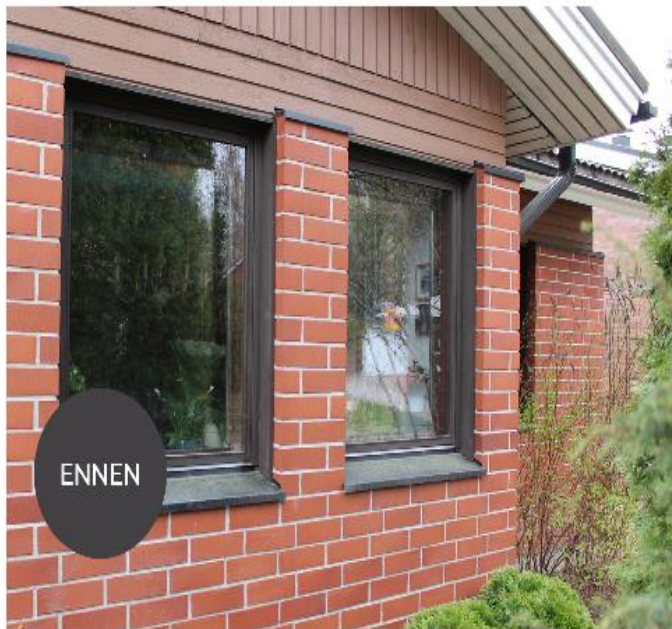
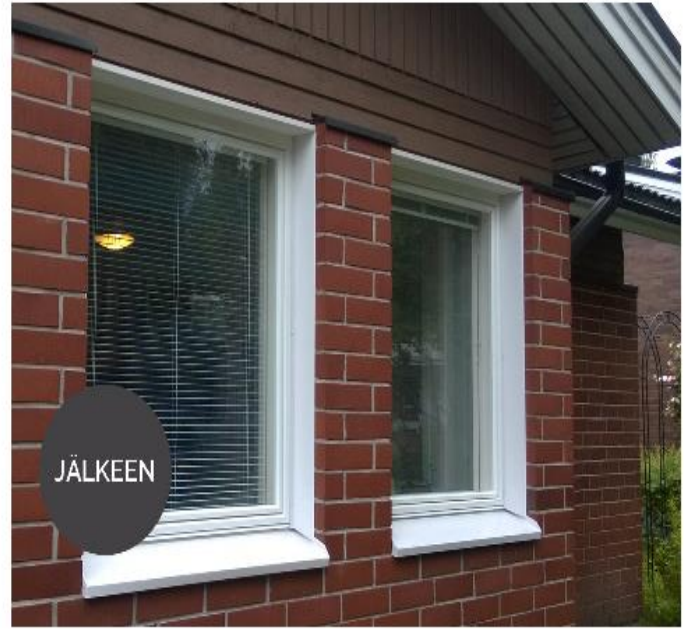
Kuva 14. Kuvassa saneerauskohteen ennen- ja jälkeen kuvat (Lämpölux, 2017)
