Cessna 150/152 -avioniikan modernisointi

Mekaaninen asennus

Opinnäytetyö
Toukokuu 2017
Kone- ja Tuotantotekniikka
Lentokonetekniikka

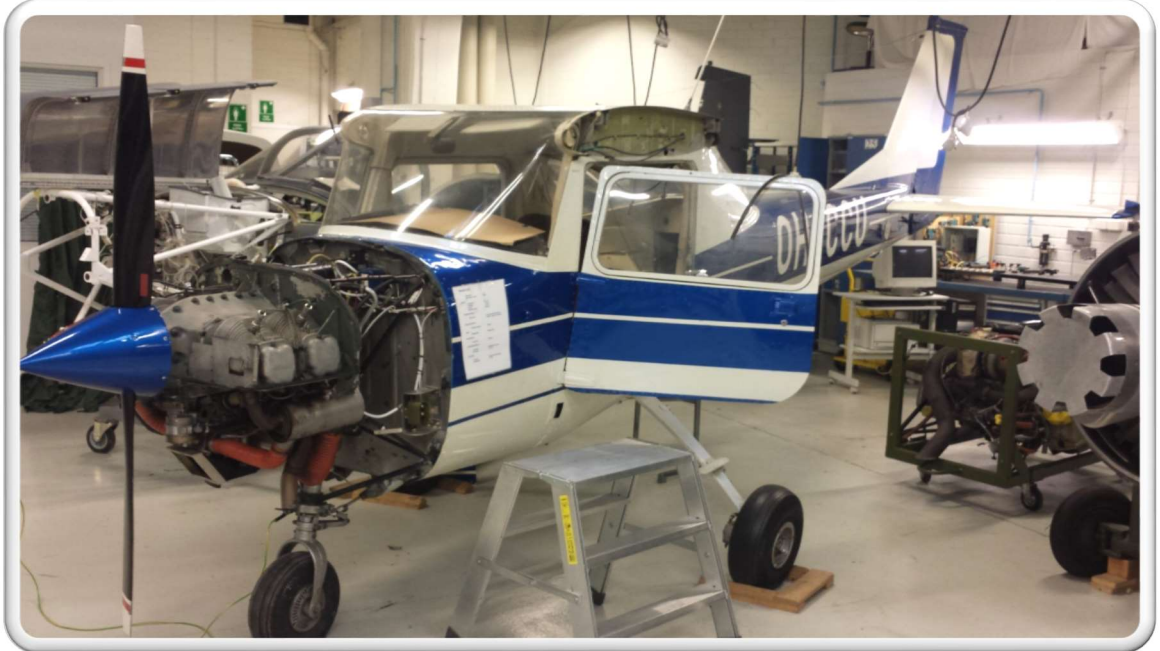
KUVA 1. Cessna 150/152 ilman siipiä ja moottorinsuojusta.

Pääprojektikohteena toimi Cessna 150/152 kaksipaikkainen mäntämoottorinen pienkone kuvan 1 mukaisesti.

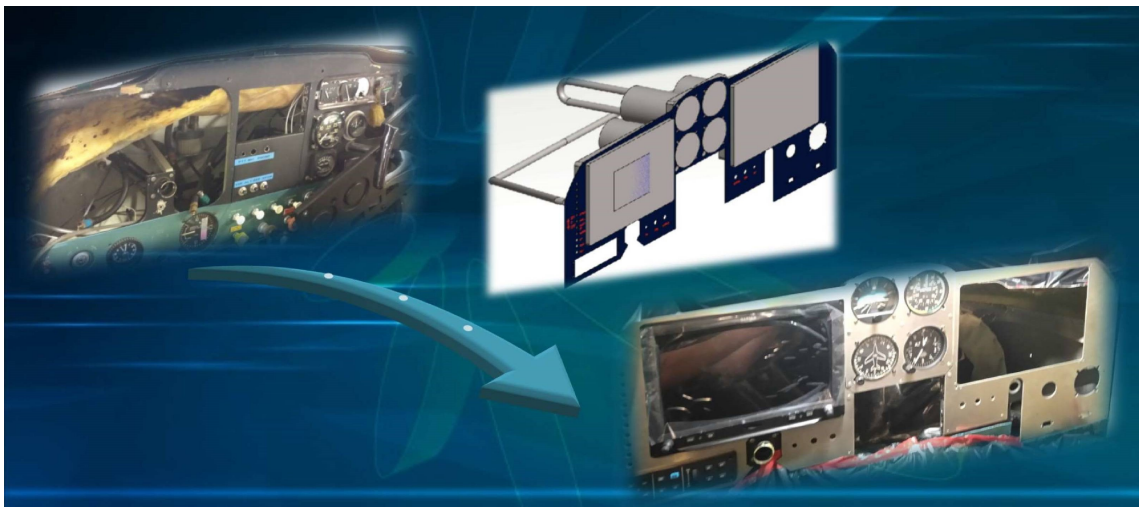
KUVA 4. Ohjaamon alkutilanne, prototyypimallinnos ja valmis prototyypipaneelisto.

Ohjaamon alkuperäinen avioniikkakonfiguraatio purettiin lentokoneasentajaopiskelijoiden toimesta. Kuvassa 4, vasemmanpuolimmaisesta ikkunan tilanteesta näytetään kojetaulu ennen toimenpiteitä. Alkuperäisiä valmistuskuvia ei ollut saatavilla, joten ohjaamon mitoitukset oli tehtävä käsipelillä. Mitoitustietoja käytettiin suunnitelman hahmottamisessa ja mallintamisessa. Näin saatiin monen tarkistusmittausvaiheen jälkeen keskimmissä ikkunasissa näkyvä Vertex -kokoonpanomallinnus. Tummansiniset alueet edustavat itse paneeleita ja harmaalla värillä kuvatut avioniikan mallinnuksia. Tilaajan hyväksytyä tuotantokuvat ne lähetettiin valmistukseen.

Valmistuksessa käytettiin vesileikkausmenetelmää ja materiaalina 2 millimetriä paksua alumiinilevyä. Alumiinin laatu oli 6061-sarjaa, jonka oli selvitetty soveltuvan ilmailurakentamiseen, sekä anodisointiin (Liite 1) (Experimental Aircraft Info. Aluminum properties.). Paksuus valittiin huomioiden tarvittavan alkuperäisen kojetaulun leikkaamisesta aiheutunut rakenteen heikentyminen (Järn, M., 2015, opinnäytetyö Cessnan kunnostuksesta), asennettavan avioniikan paino, lentokoneammattilaisten kokemukset (Dubeau, M.) (Mullins, D. Making an Accurate Instrument panel), sekä lentokoneen rakennesuunnittelun manuaalista saatu ohjeistus (Niu, M. 1999.). Alla olevan kuvan 4 oikeanpuolimmainen ikkuna kuvainnollistaa valmiin prototyypin sovitussasennusta paikoilleen.

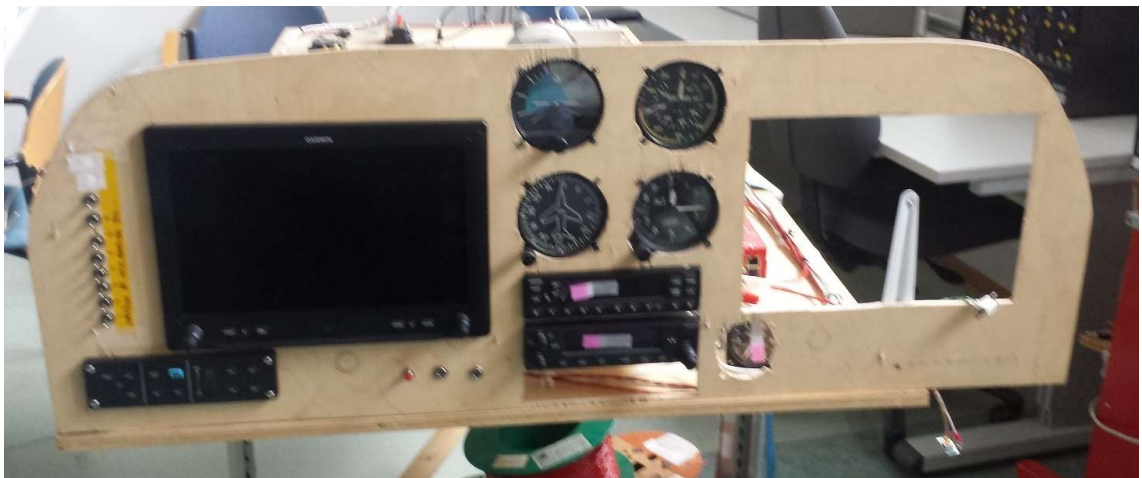
KUVA 5. Osa halutusta avioniikasta hahmotelmapaneelissa.

Pohja projektisuunnitelmalle adoptoitiin suoraan harjoittelujakson suunnitelmasta. Tätä tarkennettiin ja laajennettiin opinnäytetyövaatimuksiin sopivaksi. Tavoiteavioniikkaa muutettiin vain kytkinten osalta lisäämällä muutama yksilö mukaan lukien asennuskolo ylimääräiselle kytkimelle tulevaisuuden varalta. Kuvan 5 mukainen hahmotelma oli rakennettu laitteiden sähköistyksiä varten, joka ei varsinaisesti kuulunut tähän työhön, mutta konfiguraatiosta saa hyvän hahmotelman mittasuhteista. Tästä näki myös konkreettisesti suurimman osan instrumenteista yhtenevässä ympäristössään.

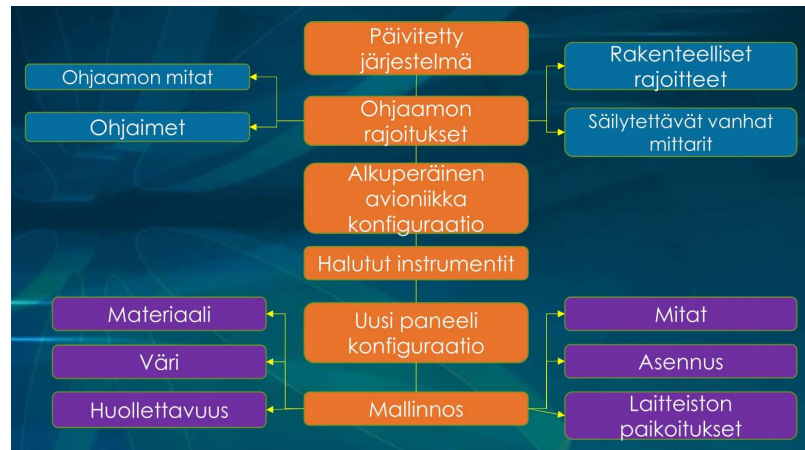
KAAVIO 1. Tehtävänosituskaavio

Taulukoiden 1 ja 2 kriteereitä käyttäen luotiin tehtäväosituskaavio havainnollistamaan ja selkeyttämään päätavoitetta ja siihen vaikuttavia tekijöitä. Kuten kaaviosta 1 nähdään, optimaalisen tuloksen saamiseksi oli otettava huomioon kosolti tekijöitä. Näitä haasteita pohditaan tarkemmin luvussa 4.

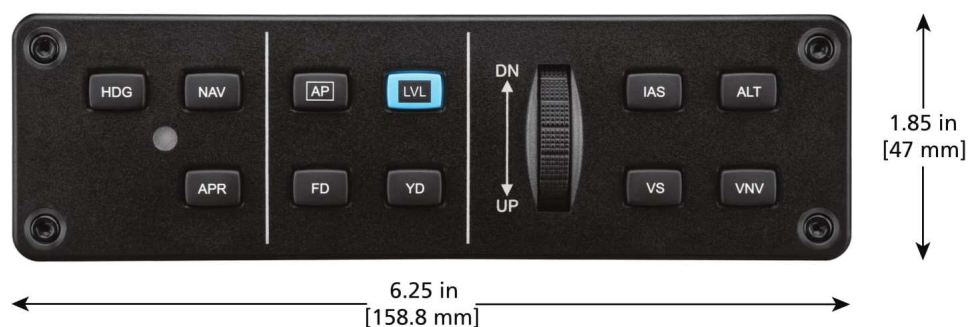
KUVA 7. Lennonohjausyksikkö (Garmin.)

Avioniikan paikoitus jaoteltiin kolmeen erilliseen paneeliin; vasen -, keskimäinen- ja oikeapaneeli. Vasempaan tuli näyttö (Garmin GDU 465) (kuva 9), lennonohjausjärjestelmä (Flight control unit GMC 305) (kuva 7), tangentti (PIT breaker) (kuva 6), puheliitin (MIC plugin) (kuva 6), kuulokeliitin (Phone plugin) (kuva 6) sekä 12 kpl kytkinaukkoja (kuva 8), joista kymmeneen asennettiin kytkin, yksi oli tulpattava ja yksi oli jätettävä jälkikäteen asennettavaksi.

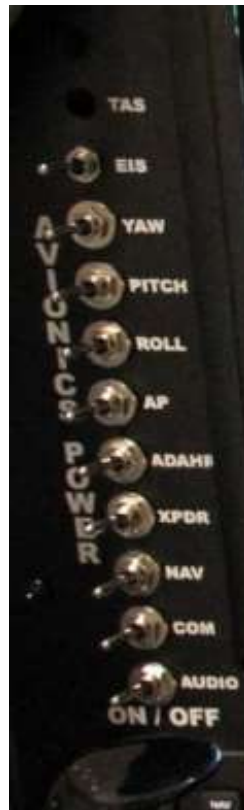
KUVA 8. Kytkinrivistö

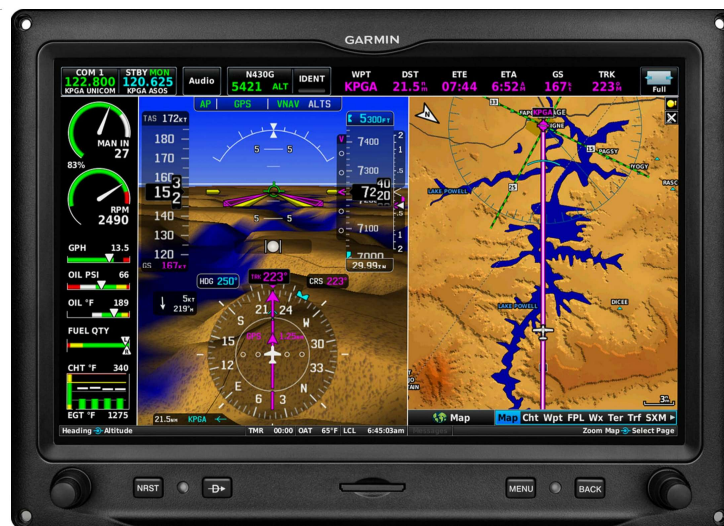
Height 7.82 inches

KUVA 9. Näyttö (Garmin. Aviation)

Oikeaan paneeliin asennettiin näyttö (kuva 9). Kuvan 6 kaltainen liitinpaletti tuli myös vasempaan paneeliin, ilmanpainemittari (Draft Gauge) (kuva 10), kaksi pc-liitintä (Pc plugin female and male) (kuva 11) ja ethernet -liitin (kuva 12).

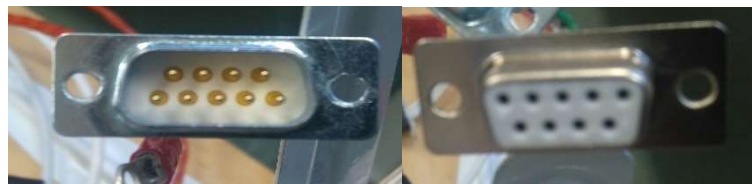
KUVA 11. Pc-liittimet

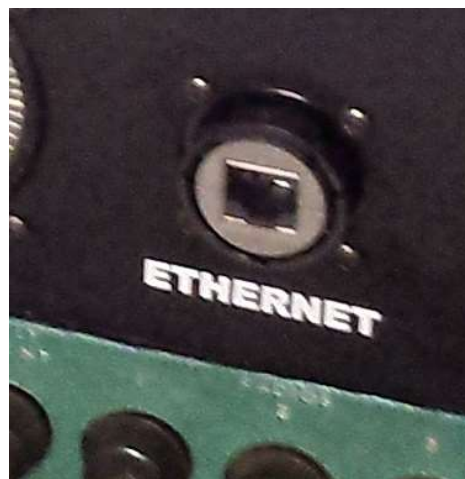
KUVA 12. Ethernet -liitin

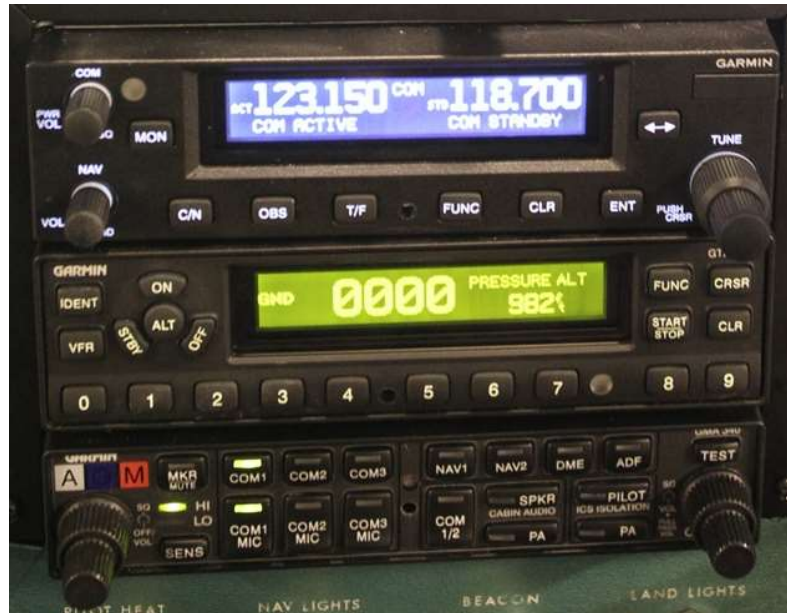
KUVA 13. Ylimpänä radio, Keskellä Tutkavastaaaja ja alhaalla signaalinhallintayksikkö

Keskimmäinen paneeli suunniteltiin keinohorisontille (kuva 14) (Gyro horizon indicator), ilmanopeusmittarille (kuva 14) (Airspeed gauge), kompassille (Compass) sekä korkeusmittarille (kuva 14) (Altimeter). Näiden alapuolelle asennettiin Radio (kuva 13), signaalinhallintayksikkö (Signal controlling unit) (kuva 13) ja tutkavastaaaja (Transponder GTX 330) (kuva 13)

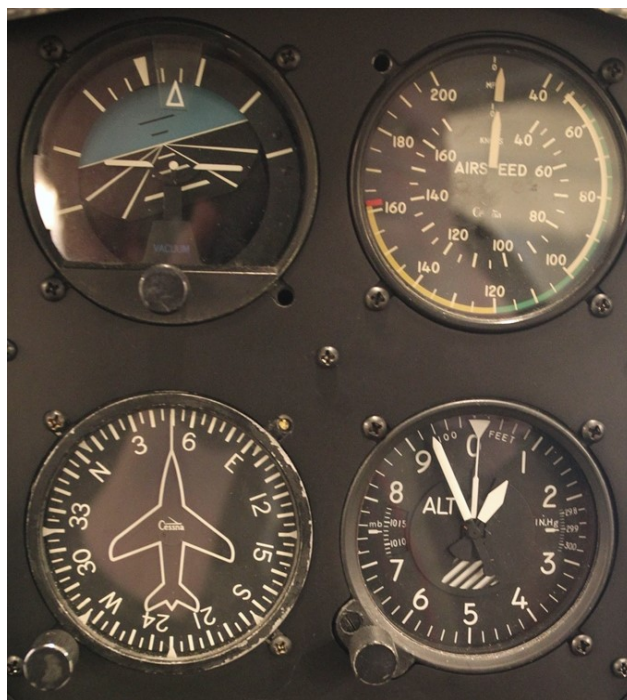
KUVA 14. Yllä keinohorisontti ja ilmanopeusmittari sekä alla kompassi ja korkeusmittari

Kuvan 13 mittarit olivat alkuperäisiä ja ne haluttiin säilyttää. Sitä vastoin muut instrumentit olivat tuliteriä.

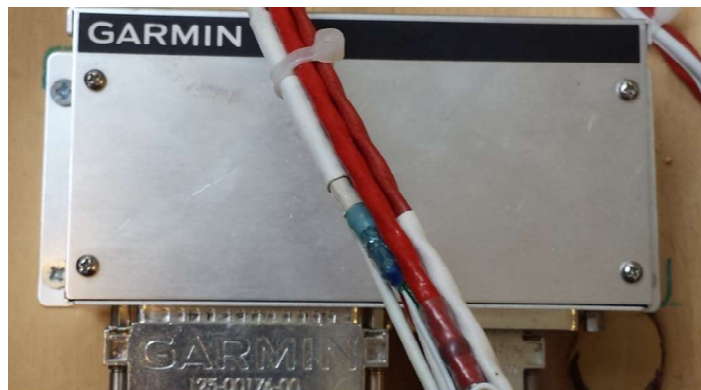
KUVA 15. Sensorien valvonta ja hallintayksikkö

Muita asennettavia yksiköjä olivat paneeleitten taakse erilliselle hyllyrakenteelle sijoitettavat virrankatkaisin yksikkö (kuva 14), sensorien valvonta- ja hallintayksikkö (kuva 15) sekä ilmavirtauksenvalvontayksikkö (kuva 16).

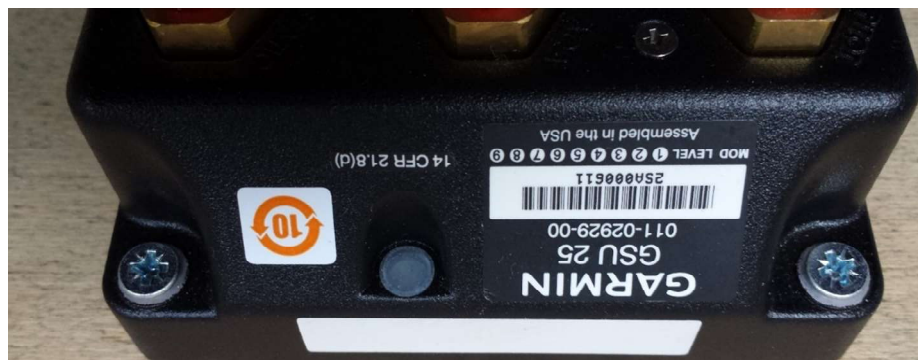
KUVA 16. Ilmavirtauksenvalvontayksikkö.

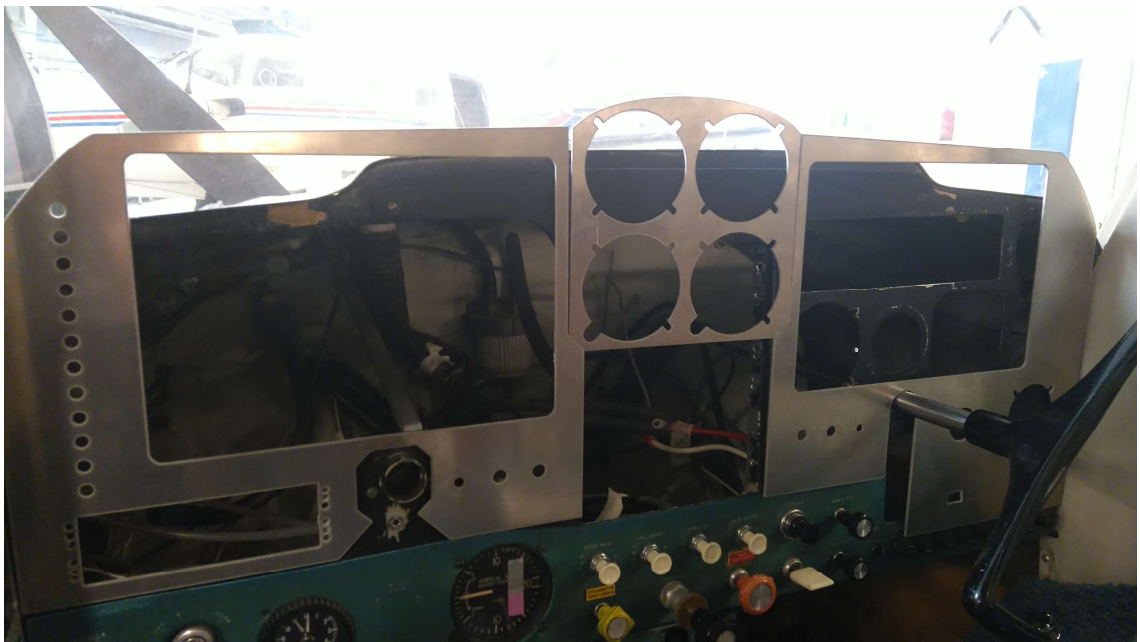
KUVA 17. Ohjaamon rajoitukset ala-, sivu- ja yläsuunnassa.

Prototyypin aikaisempi koeasennus oli osoittanut ison kasan puutteita ja epäkohtia. Kävi myös ilmi, että alkuperäistä kojetaulurakennetta täytyisi muuttaa radikaalisti. Tämä tarkoitti uuden näyttökonfiguraation olevan alkuperäistä enemmän tilaa vaativa. Ainoa laajennussuunta oli ylöspäin, koska sivuilla tuli vastaan runkorakenne ja alaspäin mentäessä rajoituksena oli säilytettävä osuus alkuperäisestä järjestelmästä (kuva 17). Tämä havainto loi uusia vaatimuksia ja tarpeita projektin onnistumisen takaamiseksi, joita käsitellään tämän luvun seuraavissa osioissa.

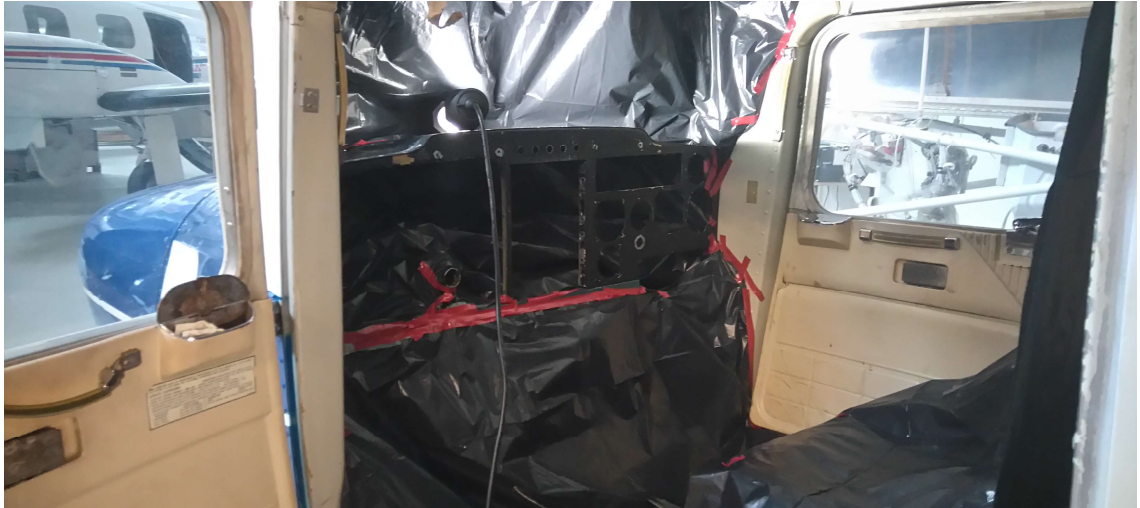
KUVA 20. Ohjaamon suojaaminen.

Jotta olisi mahdollista tuotekehittää paneelien prototyypit toteuttaen toimiva instrumenttien ohjaamokonfiguraatiota, oli alkuperäinen kojelautarakenne muokattava suotuisanlaiseksi prototyypipaneelien avulla. Muokkaaminen tapahtui ilmanpainepistosahalla. Leikattavat palaset merkattiin ja ohjaamo suojattiin, jotta myös metallipartikkelit saataisiin helposti talteen (kuva 20).

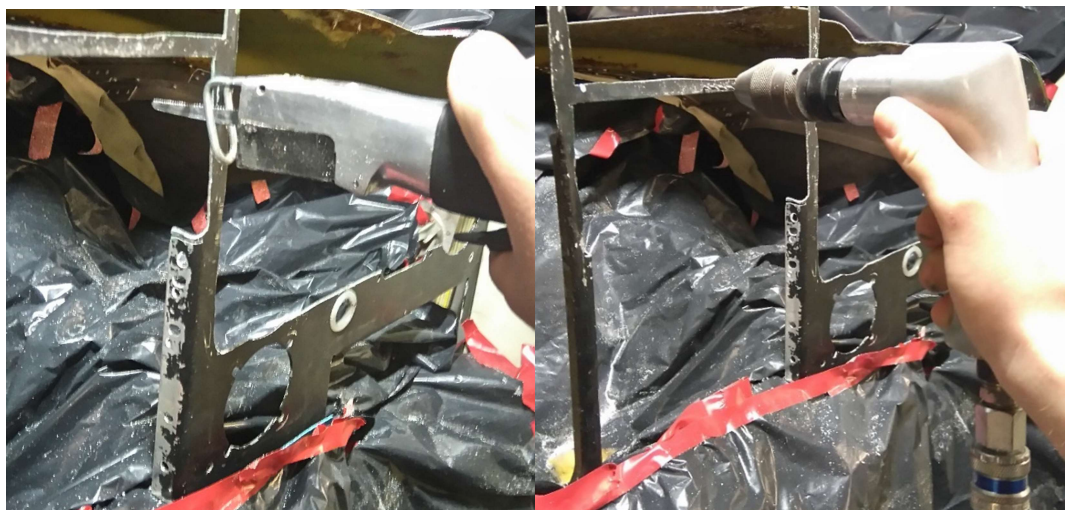
KUVA 21. Rakenteen leikkausta ja porausta.

Leikkaaminen oli tarkkaa puuhaa eikä virheille ollut juuri varaa. Sahauksen lisäksi käytettiin ilmanpaineporaa asennusreikien poraamiseksi rakenteeseen. Kuvassa 21 havainnollistetaan leikkaus- ja poraustoimintaa. Vaikka pelti oli suhteellisen ohutta, sahanterä täytyi vaihtaa useaan otteeseen.

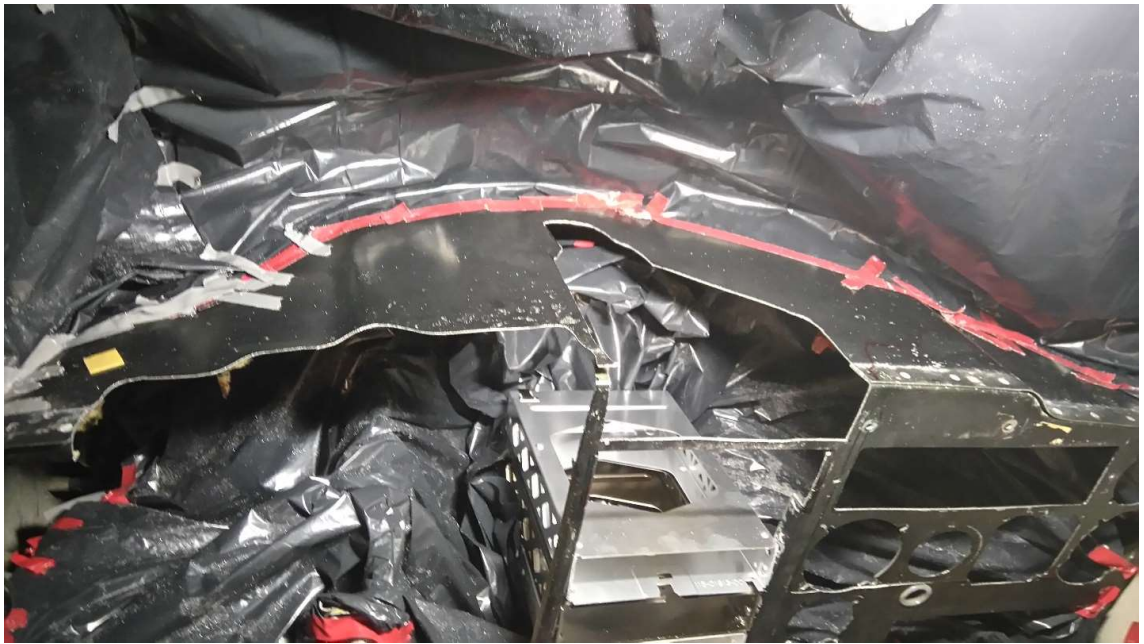
KUVA 22. Työn eteneminen.

Sahan hallinta oli hankalaa tilan ollessa paikoin erittäin ahdas. Kuvasta 22 näyttää tilanteen työn keskivaiheilla. Sahausten aikana havaittiin kuitenkin jotakin poikkeavaa. Kuva 23 havainnollistaa kuinka kahden pinnan reuna alueet sojottavat erillään toisistaan. Aiemmin oli yhdistetty niiteillä pitemmältä matkalta rakenne. Sahaustoimenpide oli pakottanut poistamaan materiaalia pitemmältä matkalta myös niittausalueelta, jolloin jäljellejävällä yhtymäalueella ei sattumoisin sijainnut ainuttakaan niittiä.

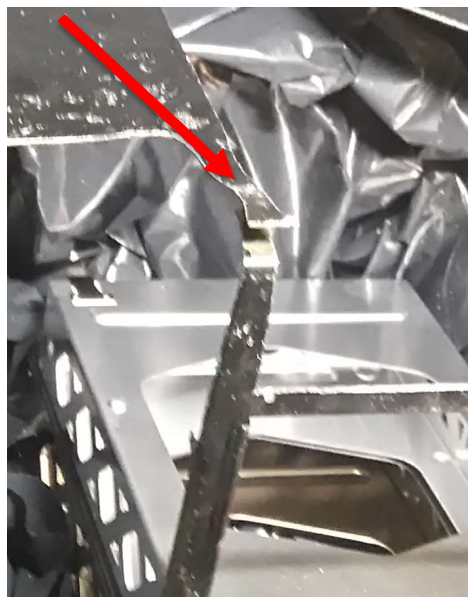
KUVA 23. Havaittu erkaantunut yhtymävyöhyke.

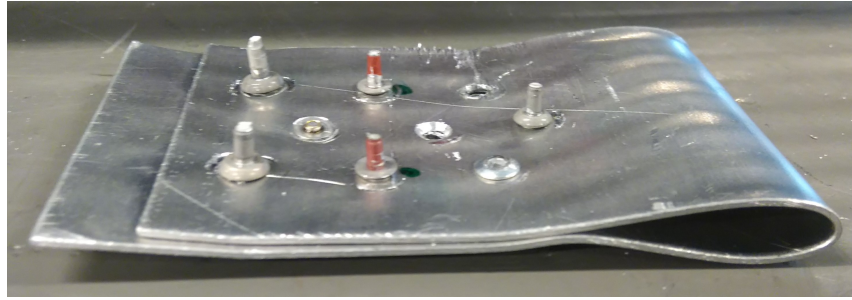
KUVA 24. Niittausharjoittelua.

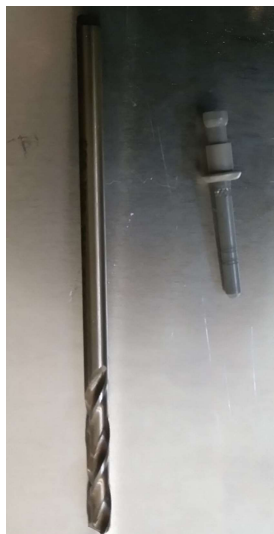
KUVA 25. Valittu työniitti ja asennusporanterä

Pintojen uudelleen yhdistämiseen oli löydettävä sopiva menetelmä. Koska kohde oli laadultaan pysyvästi yhdistettävä, päädyttiin Liitteen 2, 4 ja R. Wanttajan ruuvien ja niittien asennusohjeiden vertailun jälkeen käyttämään niittikiinnitystä. Tämä olisi yksinkertainen siisti ja luotettava menetelmä. Vertailun tukena käytettiin M. Järn (2015) kokemuksia ja havaintoja sekä M. Niun (1999) ilma-aluksen rakennesuunnitteluohjeita. Ruuvikiinnityksestä luovuttiin, koska tiukan liitoksen aikaan saaminen tällä menetelmällä olisi työläämpää ja monimutkaisempaa. Seuraavaksi vuorossa olivat itse niitin valinta ja tämän ohella niittauksen harjoittelu kuvan 24 osoittamalla tavalla. Käytettiin vetoniittejä, koska kupu jäisi optimaalisesti ohjaamon pinnantasoon, jolloin niittaus olisi sujuvaa suorittaa ylhäältä päin. Toinen vertailualue oli kupukantaniitti vastaan uppokantaniitti. Päädyttiin kupukantaan, koska niitin päälle asennettavaa pinnantaso vasten ei tulisi mitään, mikä siinä tapauksessa vaatisi sileää pinnantaso. Kupukantaniitin kanssa ei myöskään tarvittaisi erillistä työvaihetta vastasyvennysporaukselle (liite 4). Valinnan jälkeen suoritettiin asennusreiän poraus kuvan 25 mukaisella 3.3 mm poranterällä.

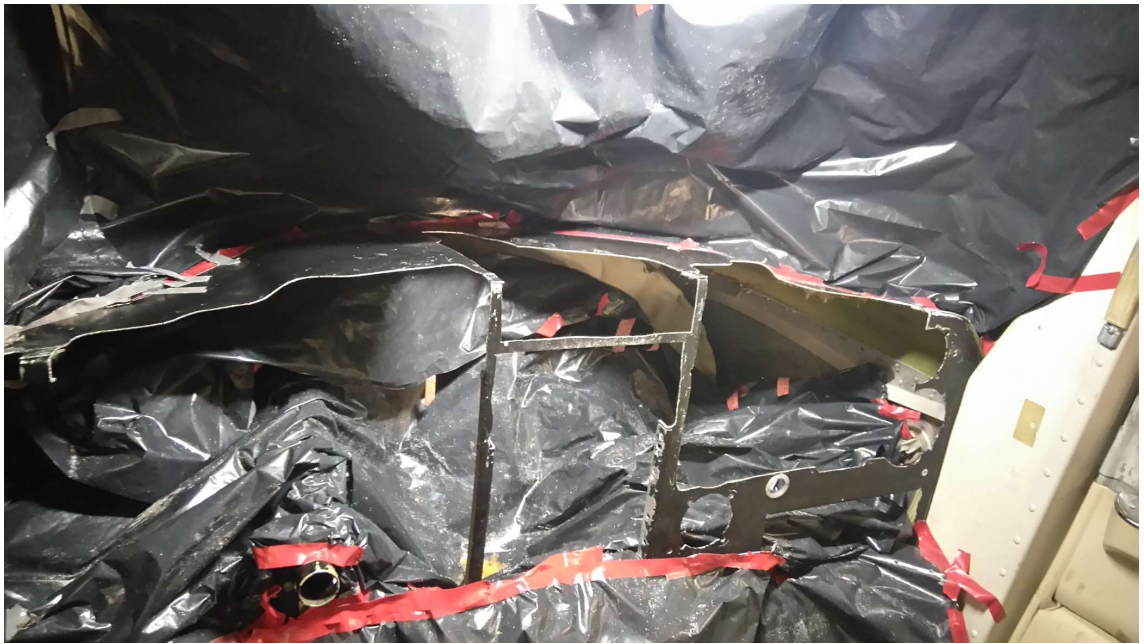
KUVA 26. Ohjaamon muokkaus valmis koeasennukseen.

Kuva 26 hahmottaa rakenneluurankoa muokkauksen jälkeen. Ennen kuin voitiin todeta muokkaus riittäväksi, oli varmistuttava avioniikan instrumenttien sijaintien olevan kohdallaan leikattuihin aukkoihin nähden (kuva 27).

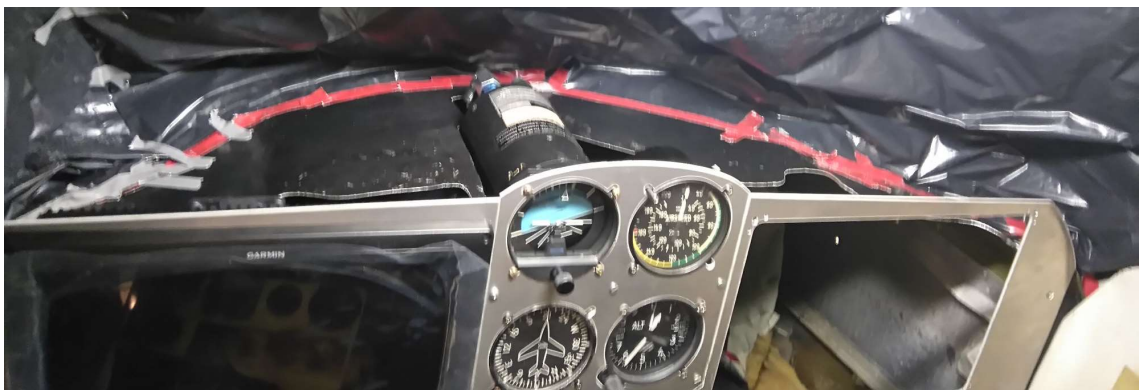
KUVA 27. Koeasennus.

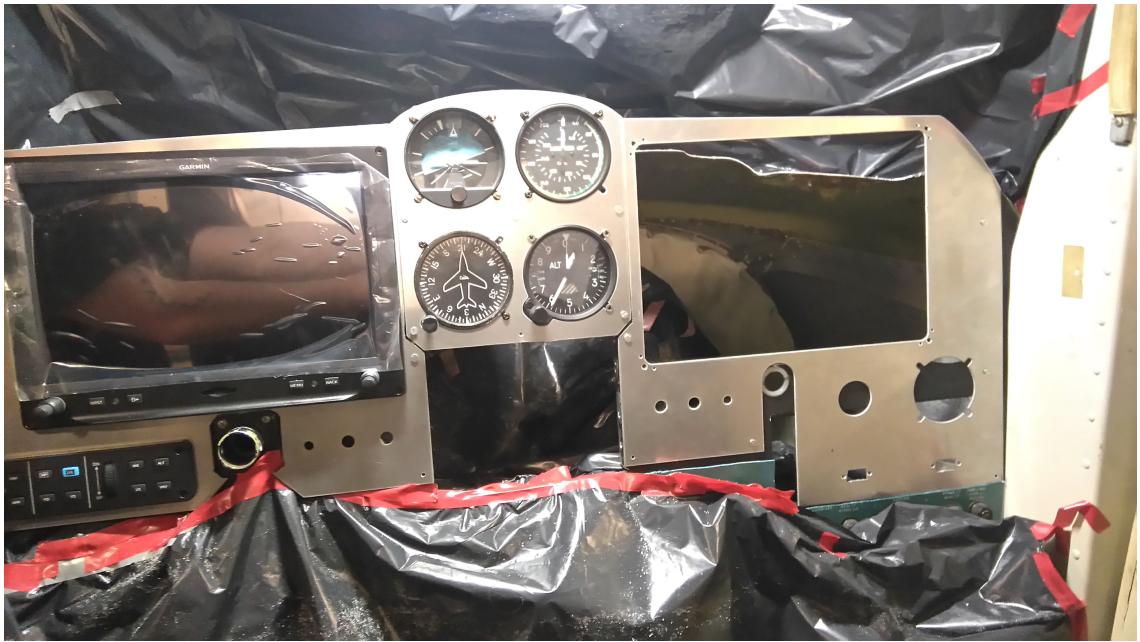
KUVA 28. Koeasennus asennusreikien poraamisen jälkeen.

Kun oltiin tyytyväisiä sovitukseen, oli aika paikantaa, merkata ja porata asennusreiät. Kuva 28 kertoo onnistuneesta reikien kohdistamisesta ja paneelien paikalleen asentamisesta. Tässä kohtaa toinen näyttö oli vielä tulossa postin mukana, joten saatavilla olevalla mallilla tehtiin koeasennus molemmille puolille. Muiden ei tilaa vaativien instrumenttien sovitus oli tehty aiemmin ilman paneelien erillistä paikalleen kiinnittämistä, koska niiden konfiguraatio oli päätetty muutettavaksi joka tapauksessa eikä niiden osalta ollut paneelien takana mitään rajoittavaa tekijää toisin kuin esimerkiksi näytön tapauksessa.

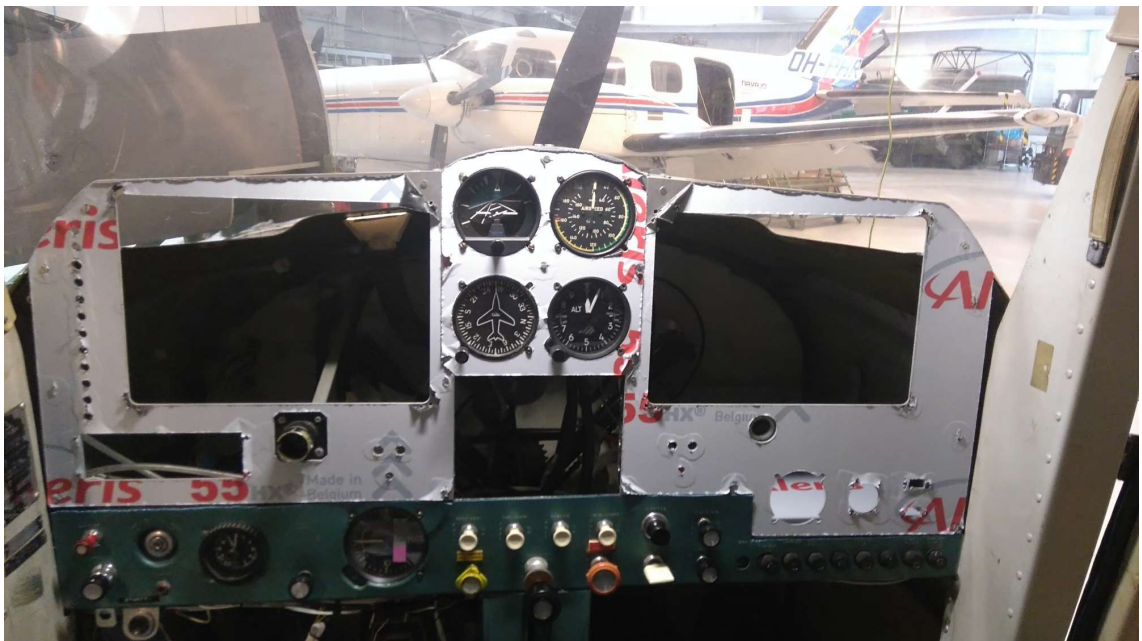
KUVA 30. Lopputuotteiden koeasennus.

Levyjen saavuttua valmistuksesta päästiin jännityksellä tarkastamaan, olisivatko tuotteet vihdoin lopullisessa funktionaalisessa ja esteettisässä asussaan. Asennettavat osat koesovitettiin paikoilleen, jonka jälkeen koon puolesta kriittisimmät laitteet kuten alkuperäiset mittarit ja näytöt koeasennettiin paikoilleen koneeseen. Havaittiin levyjen valmistuksen onnistuneen. Ainoastaan muutama yksittäinen havainto pisti silmään, jotka eivät sinänsä liittyneet levyjen valmistuksen onnistumiseen, vaan muihin suunnitteluteknisiin haasteisiin. Näitä tarkastellaan luvussa 4. Kuvassa 30 levyjen koesovitus.

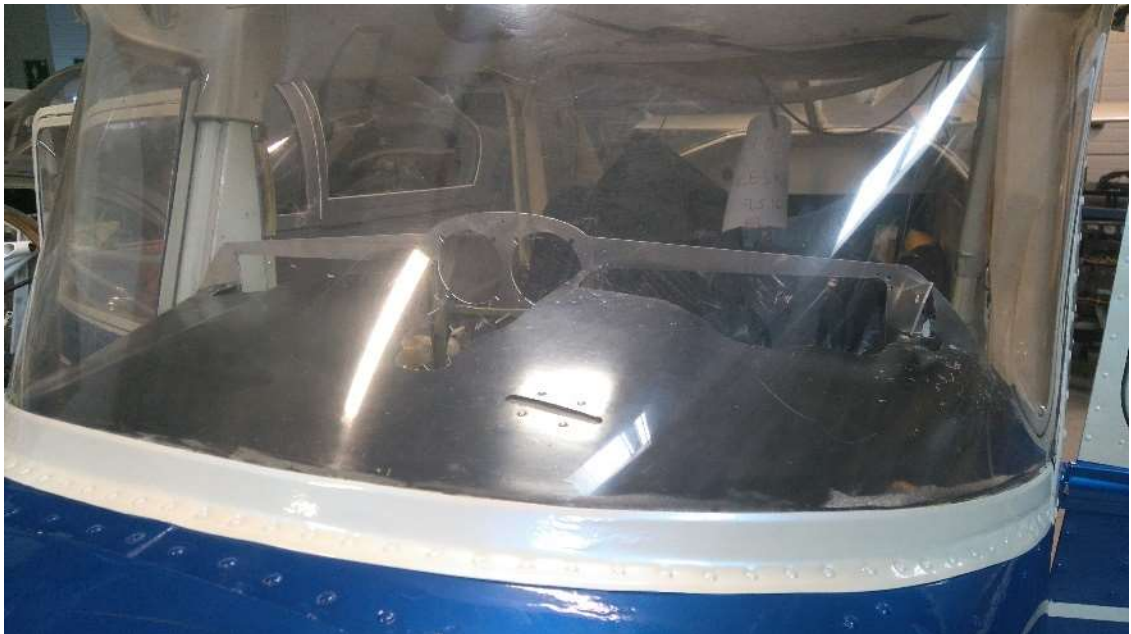
KUVA 34. Ohjaamokuva edestä tukirakenteen hahmottamisen alkumetreillä.

Oli ilmeistä kojetaulurakenteen sahaamisen ja paneelien valmistamisen jälkeen, että tarvittaisiin lisävahvikkeita tukemaan ja vahvistamaan poistetun materiaalin aiheuttamaa rakenteen heikentymistä. Lisäksi tarvittiin muutama kiinnityspiste lisää paneeleille, jotka myös toimisivat lisätukina sekä paneeleille, että itse alkuperäiselle kojetaulurakenteelle. Tarvittiin siis vakauttava, tukeva ja vahvistava tukirakenne. Tukipisteiden tarvekohdat voidaan havaita kuvan 34 avulla paneelien ylälaidasta ohjaamon leveydeltä alueelta, joka nousee alkuperäisen pinnantason yläpuolelle.

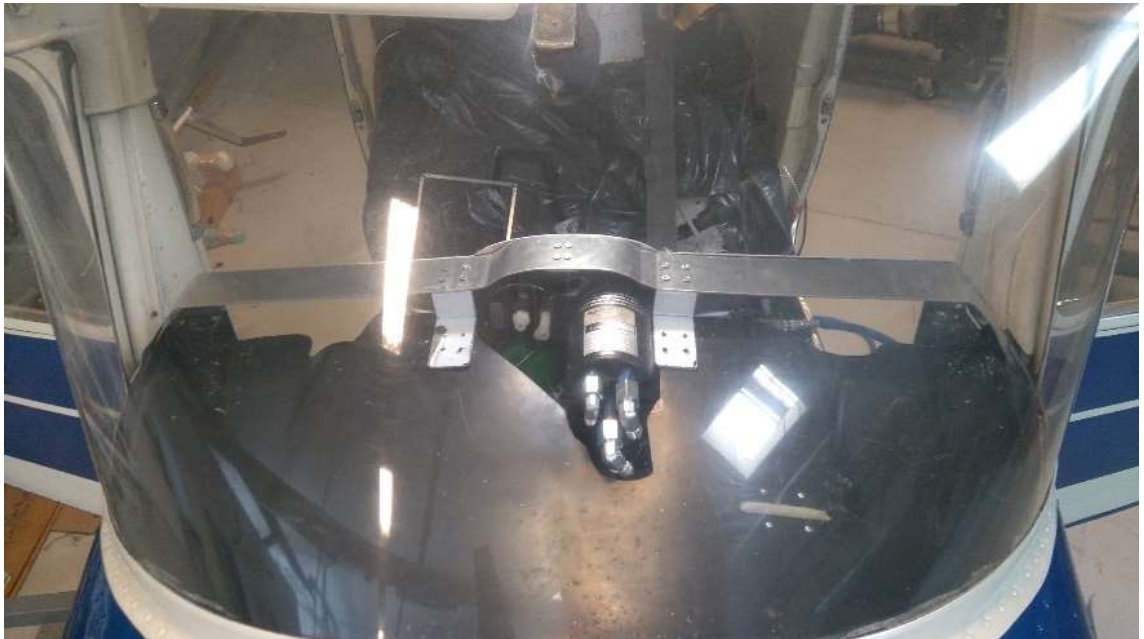
KUVA 36. Tukirakenteen työstämistä

Kuvassa 35 nähdään taivutusprosessin alkua ja kuva 36 havainnollistaa valmiin taivutusmuodon ylhäältä - edestä kuvattuna.

Päätuen valmistuttua siirryttiin rakentamaan kiinnityskorvakkeita. Paneelien rajoitukset kiinnityspisteiden suhteen otettiin huomioon ja päädyttiin viiteen erilliseen korvakkeeseen. Jotta varmistuttaisiin riittävästä vahvuudesta ja kestävyydestä, käytettiin vahvempaa materiaalia ja ainepaksuutta kuin alkuperäinen kojetaulurakenne. Korvakkeet piirrettiin Vertex:llä ja leikkautettiin samasta alumiinista kuin paneelit. Taivutukset toteutettiin käsityönä Rollikkahallilla. Taivutusten mitoittamiseksi valmistettiin erillinen työkalu luvun 4 kuvan 85 havainnollistamana.

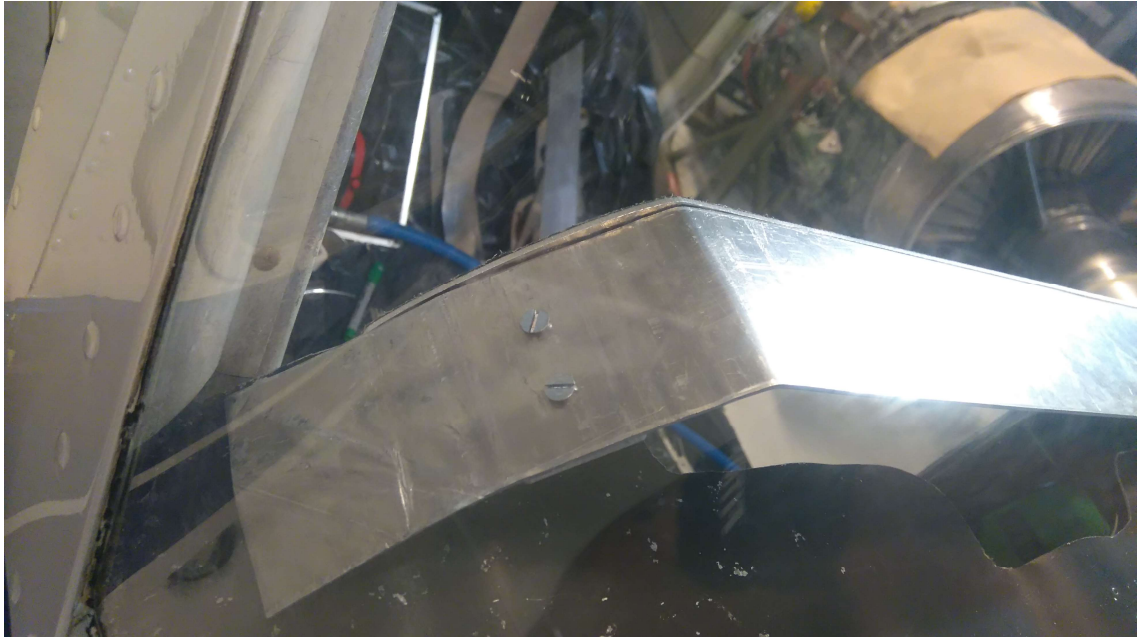
KUVA 37. Kiinnityskorvakkeen asennus apupilotin istuimen puolelta.

Osat asennettiin paikalleen aloittaen porraskorvakkeista alkuperäisten mittareiden molemmilla puolilla, jotka olivat kiinnityspisteitä kojelautaan sekä molempiin sivupaneeleihin (kuva 39). Keskimmäväliseen paneeliin kiinnitettiin yksi korvake (kuva39). Kaksi korvakea asennettiin molemmille puolille kuvien 37 ja 38 mukaisesti.

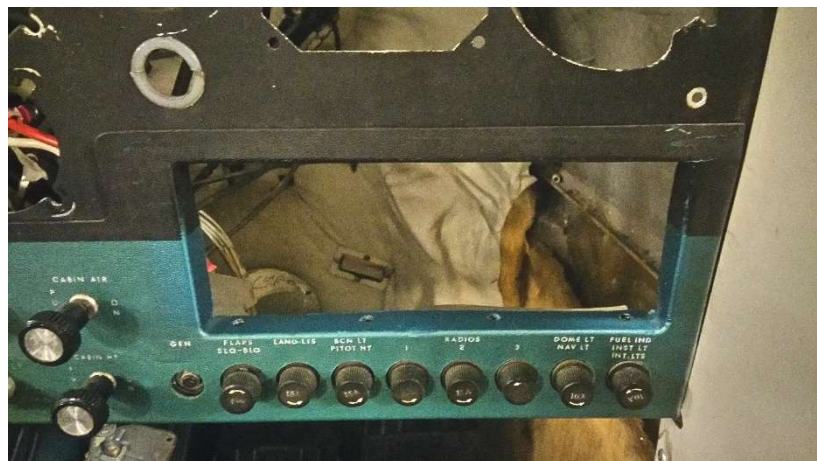
KUVA 40. Piilohyllyn asennuskohteen hahmottaminen.

Kuvien 14-16 mukaiset yksiköt oli tarkoitus asentaa erilliselle hyllyrakenteelle paneelirakenteen taakse. Tähän löydettiin osaprojektikartoituksessa sopiva tila entisen hansikkalokeron paikalta kuvan 40 havainnollistaman aukon takaa.

Suunnittelussa ja mitoituksessa otettiin huomioon hansikaslokeron kiinnitysreiät sekä tuliseinässä olevat kaksi kiinnitysreikää moottorin puolella sijaitsevalle akkukotelolle. Muita rajoitteita olivat itse lentokoneen runko oikealla puolella ja ohjaustanko ynnä muu johtojen ja vajjereiden viidakko vasemmalla. Suunnittelussa oli myös itse asennettavien instrumenttien asennusmittojen lisäksi huomioitava niiden kytkentöihin tarvittavien johtojen ja putkien vaatima tilankäyttö. Tilanahtaus ja mittauslaitteiden epätarkkuus hankaloittivat riittävän tarkkojen mittoja saamista mallinnuskokoonpanoa varten. Tästä syystä päädyttiin joustavaan rakenneratkaisuun. Tämä koostui kolmesta erillisestä osasta. Materiaalina käytettiin samaa levyä kuin paneeleissa.

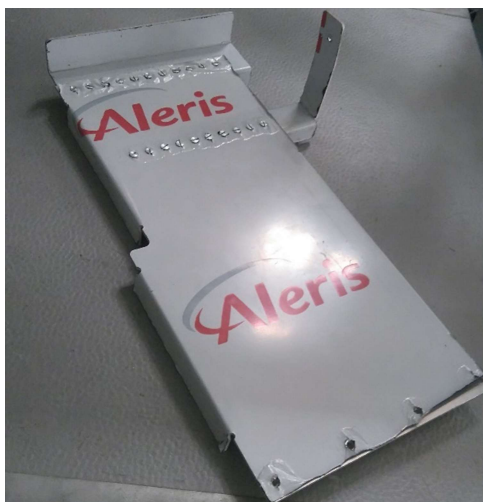
KUVA 41. Hyllyrakenteen esikokoonpano.

Osat leikattiin vesileikkurilla Vertex -mallinnosten pohjalta. Taivutukset tehtiin samaan aikaan kiinnitysreikien kohtien merkkaamisen kanssa, jonka jälkeen porattiin asennusreiät. Kuvassa 41 näkyy esikokoonpantu hyllyrakenne.

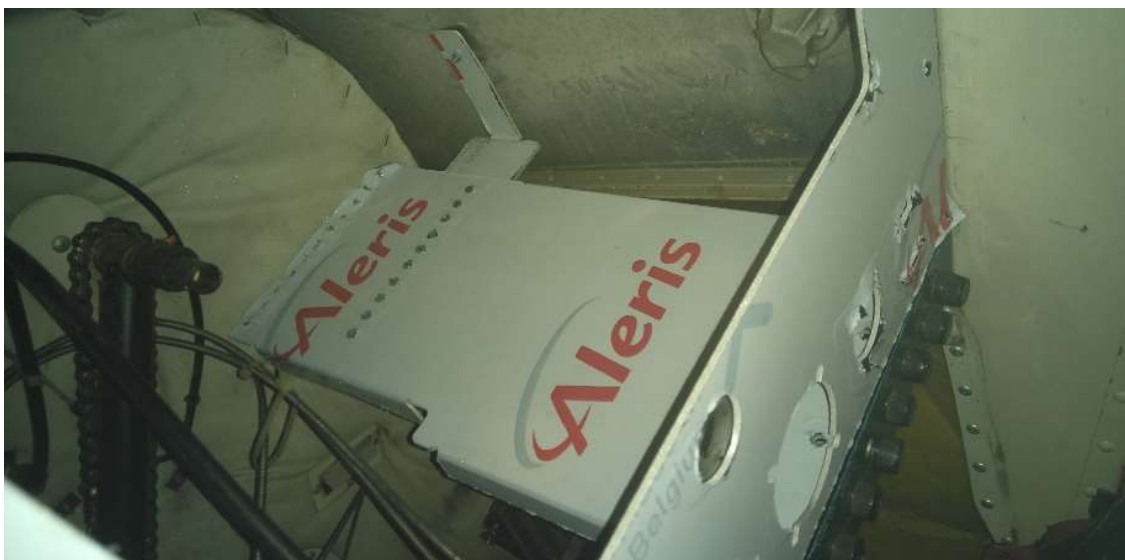
KUVA 42. Hyllyrakenteen paikalleen sovitus

Ensin tehtiin hansikaslokeron suuaukolle tulevat kiinnitysreiät. Tämän jälkeen taivutettiin sivutuki ja porattiin runkokiinnitysreiät. Seuraavaksi oli helpompi merkata hyllykiinnitysreiät ja porata ne (kuva 42). Viimeiseksi taivutettiin päätytuki, porattiin reiät rakennekiinnityksille ja lopuksi tuliseinän kiinnityksille (kuva 43).

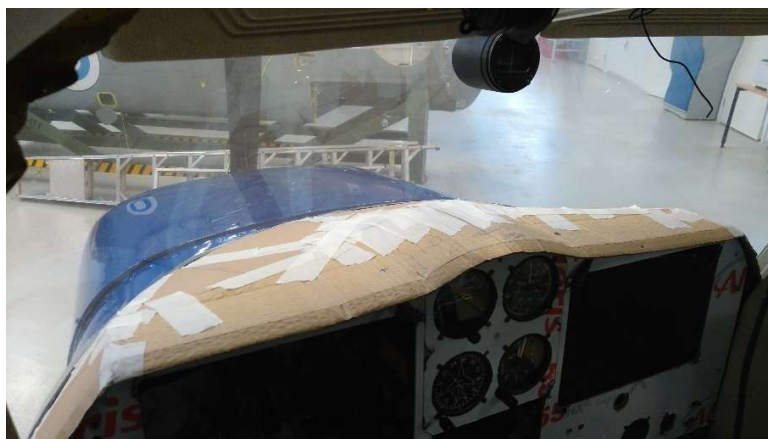
KUVA 44. Pahvihahmotelma muotosuojaa varten.

Mittaustarkkuus rullamitalla, työntömitalla ja muilla vastaavilla ei ollut lähelläkään tyydyttävää jo pelkästään siitä syystä, että tuulilasin asennuskulma ei sallinut mitan saamista haluttuun pisteeseen asti. Tällöin ensiaskel halutun muodon saamiseksi oli tehdä pahvimallinnos ohjaamoon kuten kuvasta 44 näkyy. Mikäli tarkan muodon hahmottamisen saa-

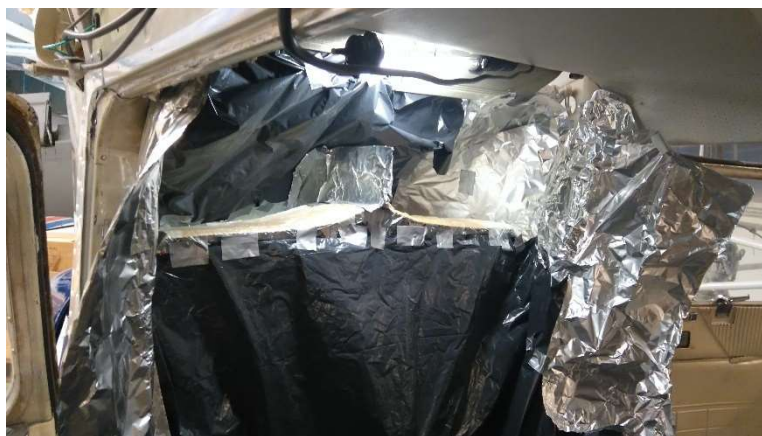
KUVA 45. Ohjaamon valmisteleminen uretaanivalua varten.

Kuva 45 antaa kuvan suojatusta ohjaamosta valmiina uretaanin ruiskutusta varten. Keskellä oleva alumiinifolio jakaa kojelaudan kahtia tarkoituksena helpottaa irrotusta. Loppujen lopuksi kuitenkin päädyttiin jakajan poistamiseen. Todettiin väliseinän mahdollisesti aiheuttavan tarpeeksi suuren epäjatkuvuuskohdan palasten välille korostaen halutun muototarkkuuden heikkenemistä. Ruiskutettiin kaksi putkilollista uretaania kuvan 46 mukaisen tuloksen saamiseksi.

Uretaanimuotille piti siis varmistua pinnan laadusta, tarkkuudesta ja kestävydestä lasikuitumuotin laminoimiseksi. Ohjaamo pitäisi suojata asianmukaisesti kuvan 45 tavalla, jottei helposti eri materiaaleihin jämähtävä uretaani aiheuttaisi lisää ongelmia ja työvaiheita ohjaamossa. Oli myös varmistuttava muodon irrottamisesta ehjänä. Näiden lisäksi uretaanimuodon ennustettiin olevan ilmavuutensa takia kuitenkin sen verran epätarkka ja epämuotoinen, että syntyneen muotin muotoja jouduttaisiin todennäköisesti hiomaan ja paikkaamaan.

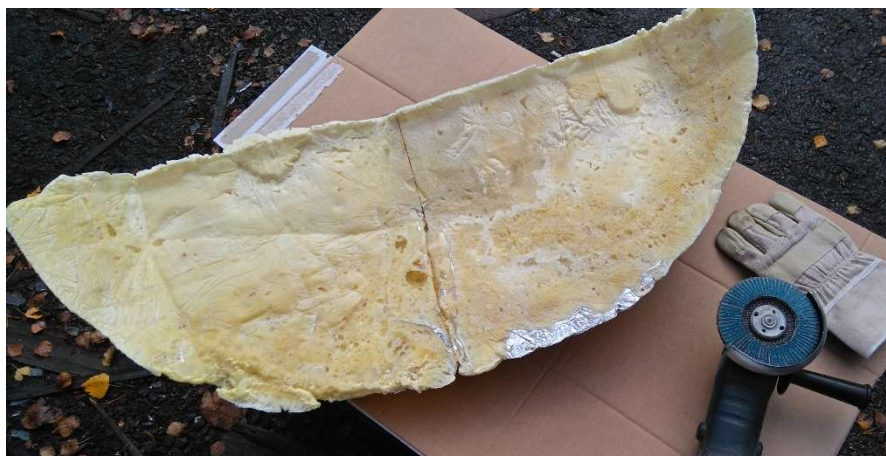
KUVA 49. Uretaanimuotin tasoitus ja pinnan muokkaus.

Kuva 49 havainnollistaa tilannetta palasten yhteen liittämisen jälkeen ennen hiomisen aloittamista.

Uretaanin alkukäsittely jälkeen aloitettiin pitkäjänteisin urakka. Muottiin upposi useampi kilo kittiä, jotta saatiin lukuisten kittauskertojen jälkeen kuvan 50 mukainen tulos. Kuvasta näkee huiman eron kuvan 49 vaiheeseen nähden. Jokaisen kittauskerran jälkeen pinta hiottiin pyöröhiomakonetta ja tavallista santapaperia käyttäen.

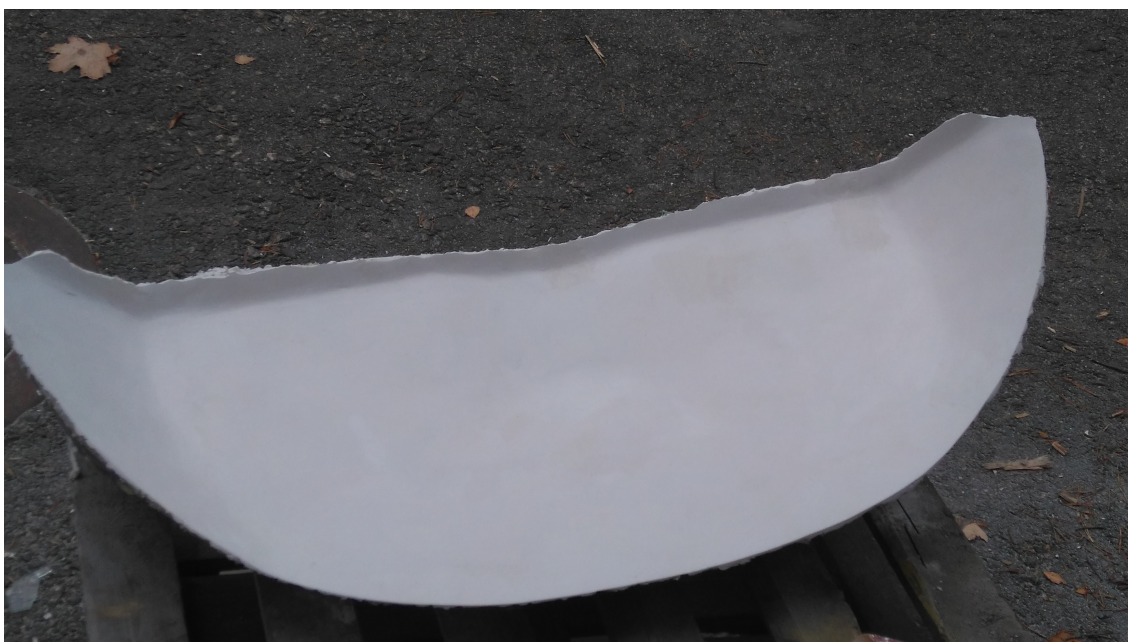
KUVA 52. Pinnoitettu muotti

Komposiittiyrityksen ohjeen mukaan, jotta varmistuttaisiin muotin toimivuus, oli pystyttävä käsittelemään pinta asian mukaisella pintalakalla. Lakan tarkoitus olisi auttaa pitämään uretaanikittimuottin ja lasikuitumuotin kemikaalit erillään, sekä edesauttaa myös lasikuidun irrotusoperaatiota. Kokeudesta uretaanikittimuottin irtoamisesta lasikuitulaminoinnista ei ollut, joten oltiin kirjaimellisesti tuntemattomilla vesillä. Ainoa vaihtoehto oli lähteä kokeilemaan. Tilaaja hankki kirkaslakkasumutetuotteen, jota levitettiin useampi kerros muotin pintaan. Tästä tuotteesta ei saatu ennakkokokemuksia komposiittivalmistuksessa, joten myös tämä lisäsi epätietoisuuden verhoa. Kuvassa 52 näkyy pinnoitettu muotti.

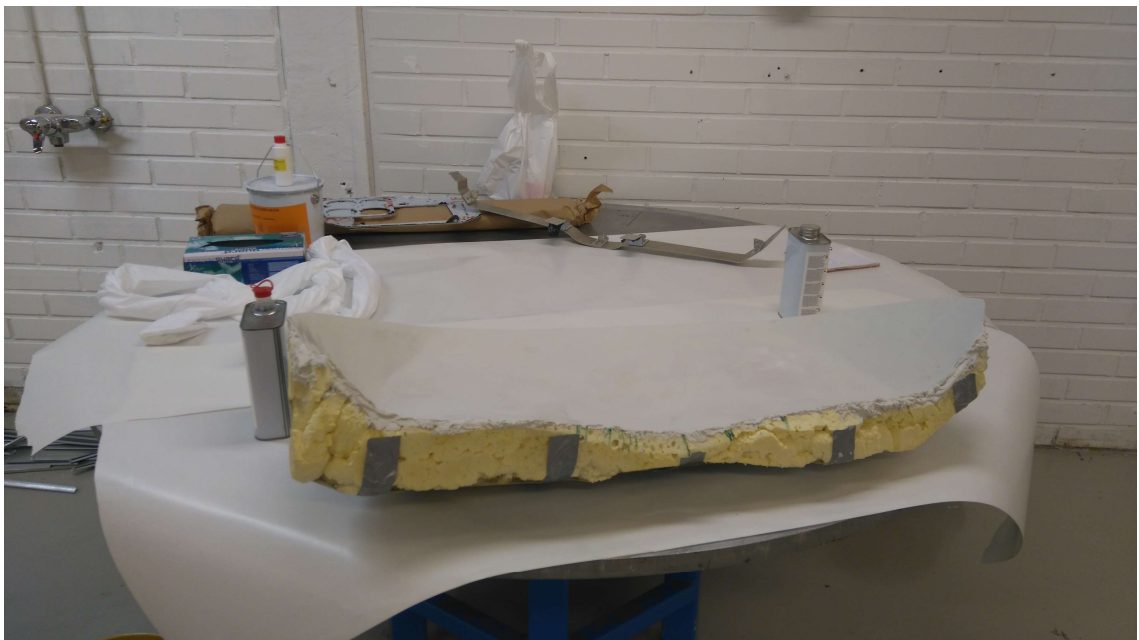
KUVA 53. Muotin irrotusainekäsittely lasikuituvedoksen valmistusvaiheen alussa.

Levitettiin ohjeen mukaisesti kerroksia Mold Sealer -merkkisellä muotineristäjällä kauttaaltaan koko muottipinnalle. Kellottaminen oli tärkeää, jotta voitiin varmistua vähimmäiskuivumisajoista kerrosten välillä. Erityisen tärkeää oli myös tarkka vähimmäisaika eri aineiden levityksien välillä. Tarkoitus oli luoda haluttu määrä ainekerroksia, jota ei pystyttäisi kunnolla saamaan, mikäli edellinen kerros olisi vielä märkää.

Seuraava aine oli irrotusaine merkkiä 227-CEE. Molemmat aineet olivat hyviksi koettuja varmistamaan muottien asianmukainen ja ehjä erottaminen.

Käytetään irroitus- ja Mold Sealer -aineita. Ensin levitetään Mold Sealer 5 kerrosta. Jokaisen kerroksen jälkeen noin puolen tunnin kuivumisväli (taulukko 1.). Tämän jälkeen vähintään tunnin tauko, jonka jälkeen irroitusaineen levitys. Sitä levitetään 3 kerrosta. Jokaisen kerroksen välissä noin puolen tunnin kuivumisväli kuten ensimmäisen aineen kohdalla. Aineet levitetään tasaisesti kauttaaltaan kohdealueelle. Myös irroitusaineen levityksen jälkeen vähintään tunnin tauko ennen seuraavaan vaiheeseen siirtymistä.

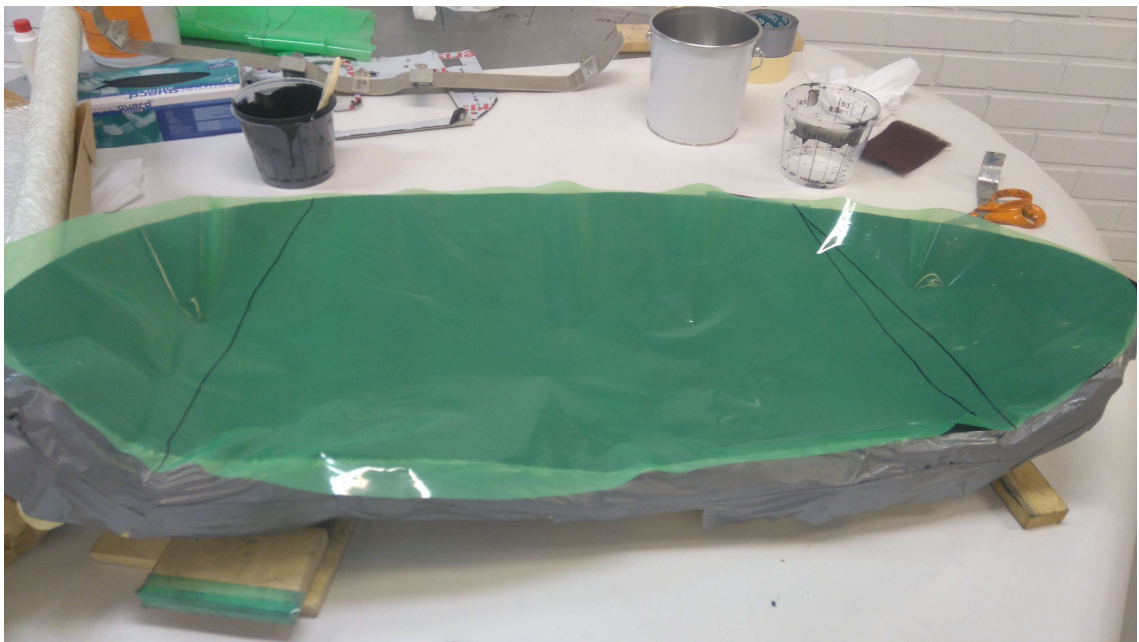
KUVA 54. Muotin suojaaminen teippaamalla reunoista ja kuidunleikkausmalli.

Aineiden kuivuessa oli aikaa suojata muotti. Tämä oli tärkeää, koska oli vaarana eri kemikaalien aiheuttavan uretaanin sulamista joutuessaan materiaalikosketukseen. Samalla tehtiin muoviluonnos muotista lasikuidun leikkaamista varten (kuva 54).
