Cessna 150/152 -avioniikan modernisointi

Mekaaninen asennus

Opinnäytetyö
Toukokuu 2017
Kone- ja Tuotantotekniikka
Lentokonetekniikka

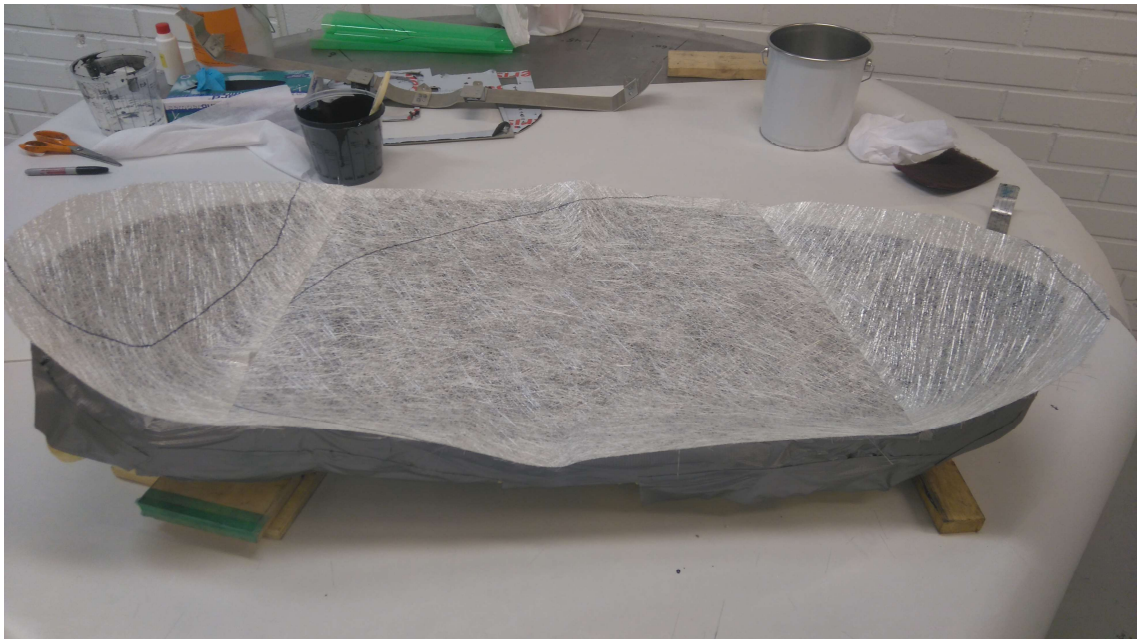
KUVA 57. Ensimmäinen lasikuitumattokerros paikalleen aseteltuna.

Laminointiprosessissa työlämpötila ja hartsilämpötila ovat tärkeitä. Yhtä suuressa roolissa ovat ainemäärien mittaukset ja tarkat sekoitussuhteet (liite7). Ensimmäinen kerros laminoidaan erikseen ja annetaan kuivua asian mukaisen vähimmäisajan. Tälle kerrokselle on erikseen kehitetty oma hartsilaatu: ”AME 6000 T35 -skincoathartsi”. Kuidut asetetaan muottiin (kuva 57) ja telataan ja tuputetaan hartsi – kovete -sekoite kauttaaltaan kuitujen päälle. Kuitujen on oltava kauttaaltaan märkiä ja tiiviisti geelikerrosta vasten (kuva 58). Huolellisuus on tärkeää ilmakuplien poistamiseksi, jotka heikentävät ja tuottava hauraamman rakenteen. Kerroksen on annettava kuivua kunnolla. Prosessissa olennaista on kuitujen, hartsin ja geelin keskinäinen reagoiminen.

Ensimmäinen kerros laminoidaan erikseen ennen muiden kerrosten laminointia. Työlämpötila ja hartsin lämpötila oltava 20 – 25 °C.

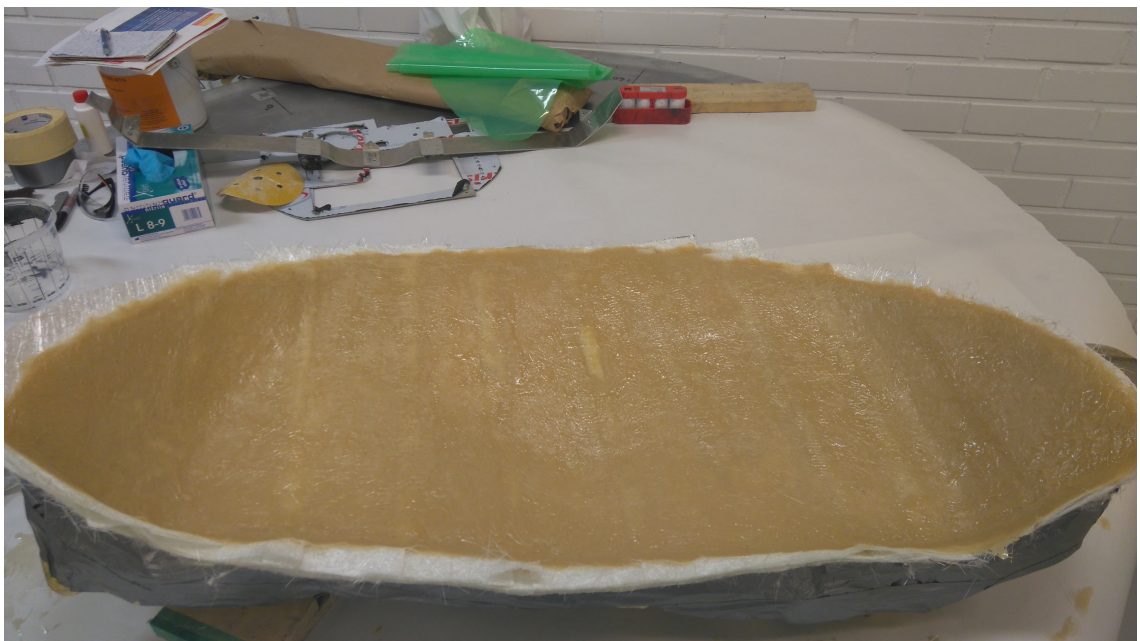
KUVA 61. Lasikuitumuotti laminoitu ja kuivumassa.

Hartsia telattiin ja kuituja ladottiin ohjeen mukaisesti (liite 7). Jälleen oli kiinnitettävä erityistä huomiota ilmakuplien poistamiseen. Tässä kohtaa on myös oltava riittävän riipeäliikkeinen, koska kerroksia oli paljon ja hartsi alkaa suhteellisen riipeästi kovettua. Kuvassa 61 on laminointi suoritettu ja kohde kuivumassa.

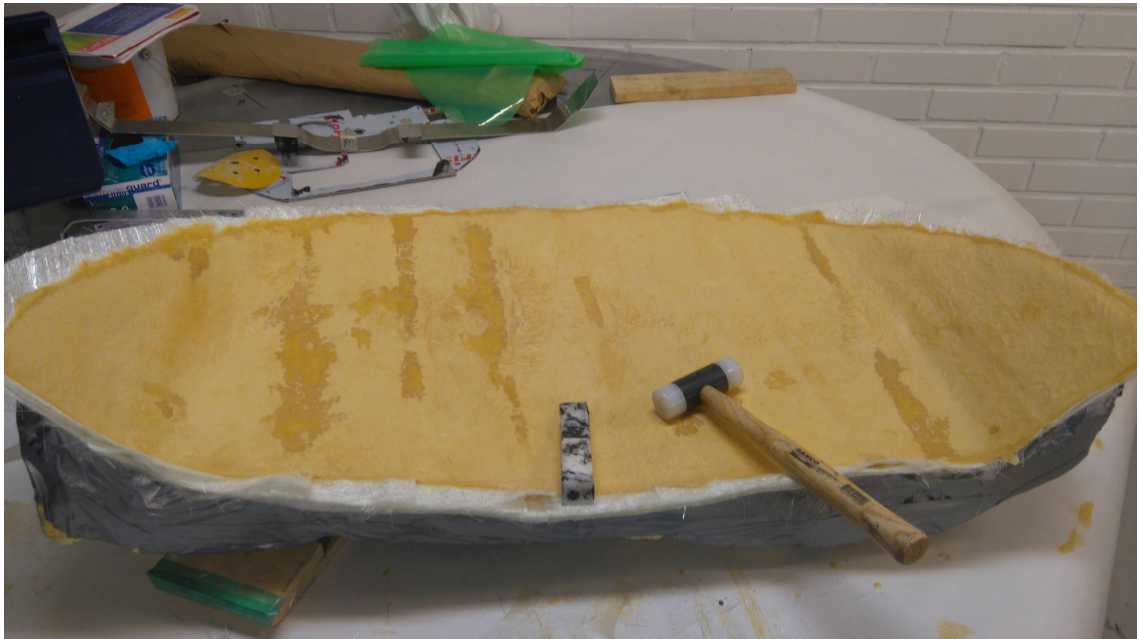
KUVA 62. Kuivunut lasikuitumuoto irrotus valmis.

Muotin kuivuttua oli jännitys huipussaan, koska oli aika nähdä, miten uretaanikittimuotti oli selvinnyt laminoinnista. Työvaihe oli lasikuitumuotin irrotus. Käytettiin muovista talttaa ja muovipäävasaraa.

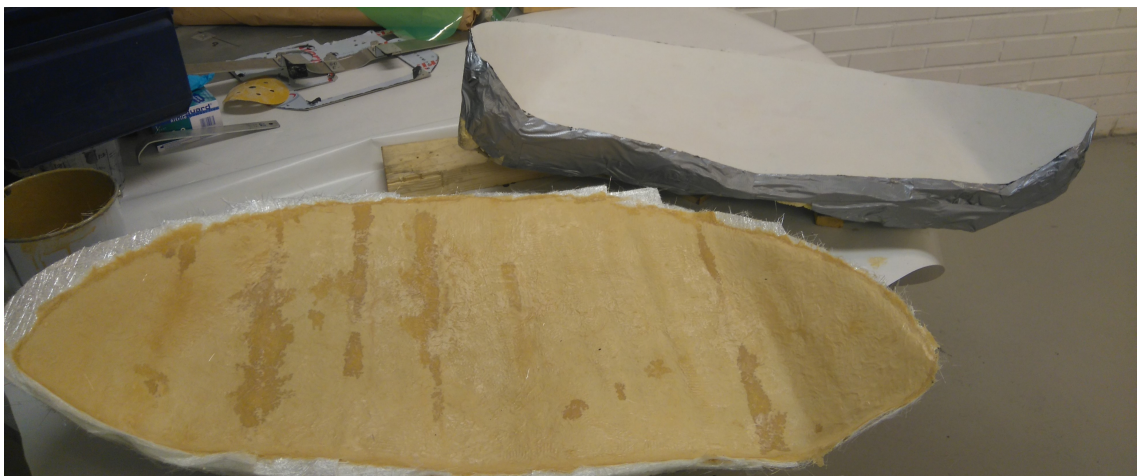
KUVA 63. Irrotettu muotti.

Kuvasta 63 voidaan nähdä, että irrotus onnistui. Uretaanikittimuotti ei kärsinyt vaurioita.

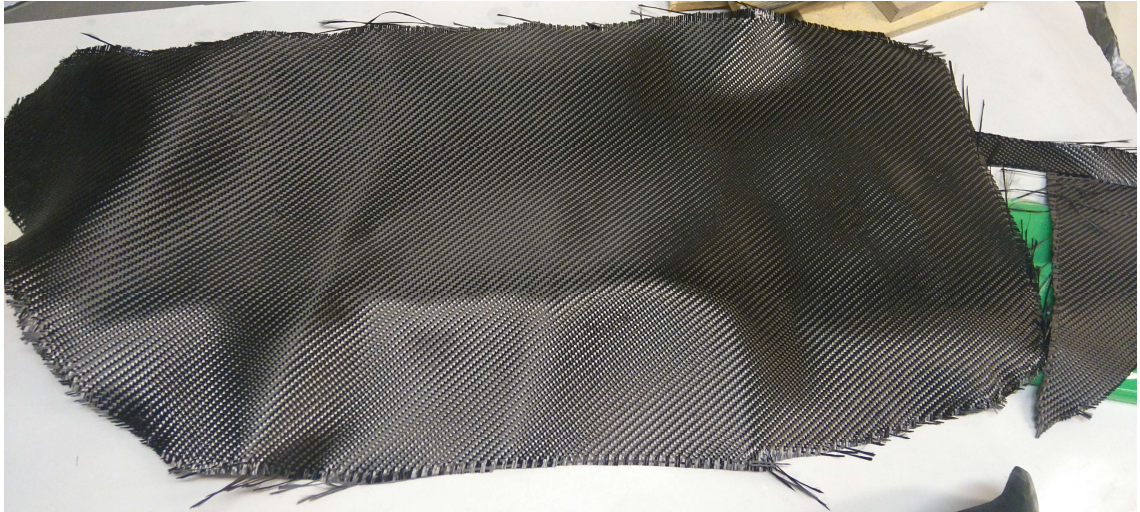
KUVA 66. Hiilikuidun leikkaaminen.

Työlämpötila oli edelleen merkittävä kuten lasikuitumuotin valmistuksessa. Kuidun leikkaaminen oli merkityksellisemmässä roolissa. Jotta saavutettaisiin äärimmäinen esteettinen tulos, oli pyrittävä leikkaamaan muoto yhdestä palasesta. Ulommaisimman kerroksen osalta tämä oli kaikkein kriittisin. Kaikki epäkohdat ja saumat näet näkyisivät helposti lopullisessa pinnassa. Joitain epäkohtia pystyttäisiin hartsin avulla paikkaamaan, mutta suuriin virheisiin ja epäkohtiin ei ollut varaa. Kuvassa 66 näytetään ensimmäisen kerroksen leikattu kuitu kahtena palasena. Ensimmäiseen laminointikokeiluun käytettiin kahden kuitukerroksen periaatetta. Toinen kerros saatiin leikattua yhdestä palasta.

Hartsin ja kovetteen sekoituksessa käytettiin polyesterihartsin kanisterissa olleen suosituksen keskiarvoa. Suositus oli 1-2 % kovetetta suhteessa hartsin määrään. Käytettiin siis 1,5 % sekoitussuhdetta. Periaatteellisesti laminointi noudatti lasikuitulaminoinnin kaavaa. Ensin telattiin ja kostutettiin muotin pinta juoksevalla hartsilla. Tämän jälkeen aseteltiin kuitu päälle mahdollisimman huolellisesti ja tasaisesti. Kuitu telattiin huolella hartsiin kastetulla telalla. Siveltimeillä varmistettiin hartsin riittävyys kauttaaltaan. Ilmakuplat olivat kriittisen tärkeä poistaa, koska ne aiheuttaisivat huomattavia epäkohtia pinnan laatuun. Tuotteen oli annettava kuivua vähintään vuorokausi. Kuivumista voitaisiin nopeuttaa lämmön tuonnilla. Koska vaihe ei ollut tässä kohtaa tuntiaikataulussa, sen annettiin kuivua rauhassa huoneen lämmössä.

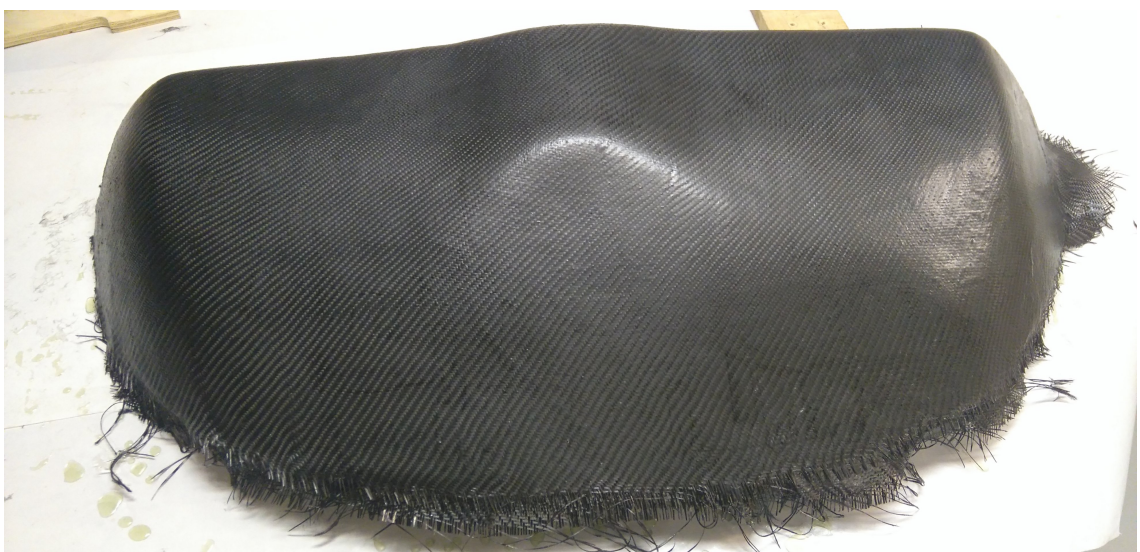
KUVA 67. Kuivunut hiilikuitumuoto, ensimmäinen laminointikerta.

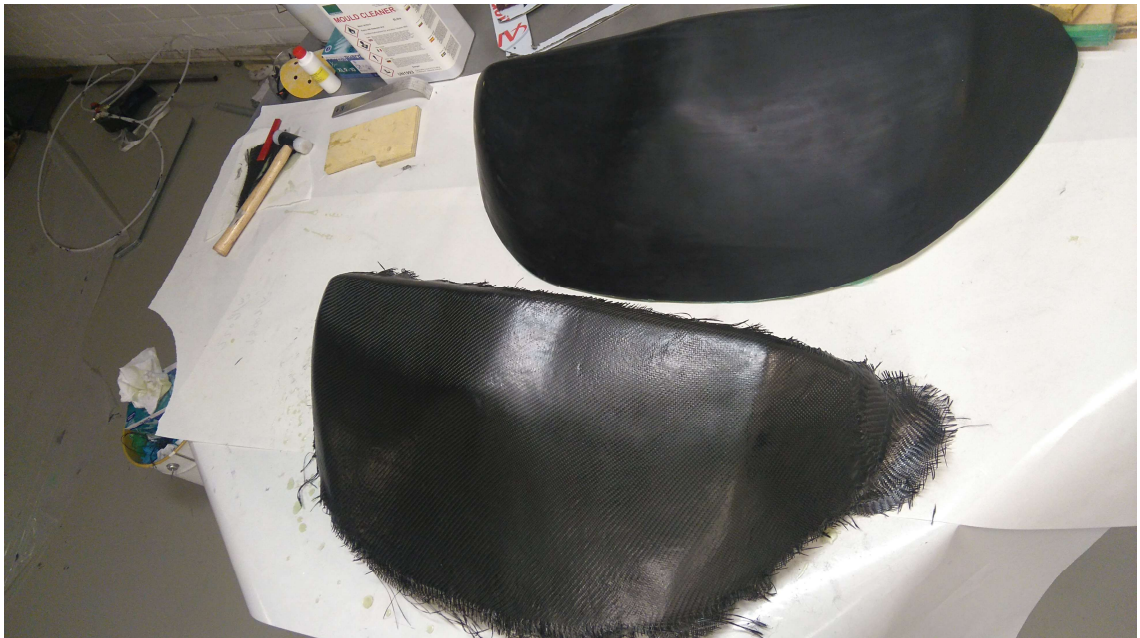
Riittävän kuivumisen jälkeen ryhdyttiin tarkastelemaan laminointia. Päällisin puolin työ näytti onnistuneen, mutta kokonaisvaltainen todellisuus nähtäisiin vasta kappaleen irrotuksen jälkeen. Hiilikuitulaminointi oli tiukemmin kiinni muotissa kuin lasikuitulaminoinnin tapauksessa, vaikka ei oltu edes käytetty työohjio pussitusmenetelmää. Muovitalttojen ja muovivasaran avulla saatiin kuitenkin naputeltua tuote irti minkäänlaista vahinkoa aiheuttamatta. Kuvissa 68 ja 69 nähdään muoto irrotettuna muotista molemmilta puolilta. Lähempi tarkastelu osoitti hartsin sulauttaneen kuidut tiiviisti yhteen. Ilmakuplavaurioita ei havaittu.

KUVA 68. Irrotettu hiilikuitumuoto ja vahingoittumaton muotti

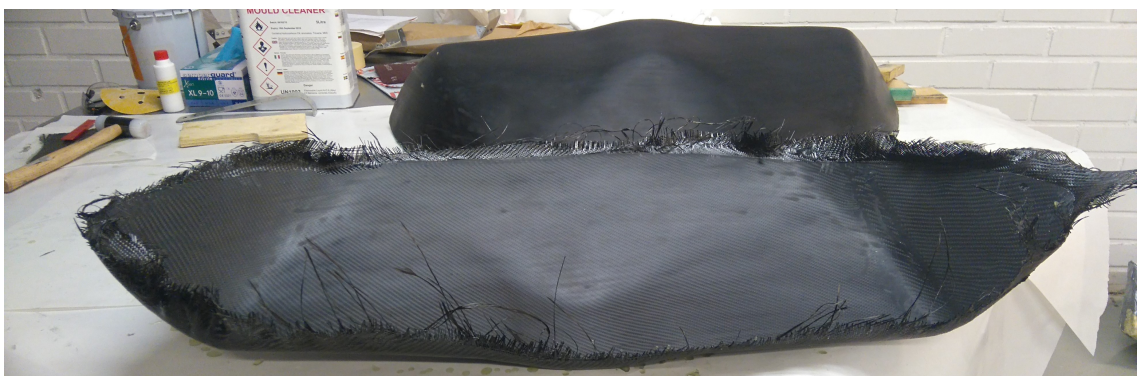
KUVA 69. Hiilikuitumuoto alapuolelta.

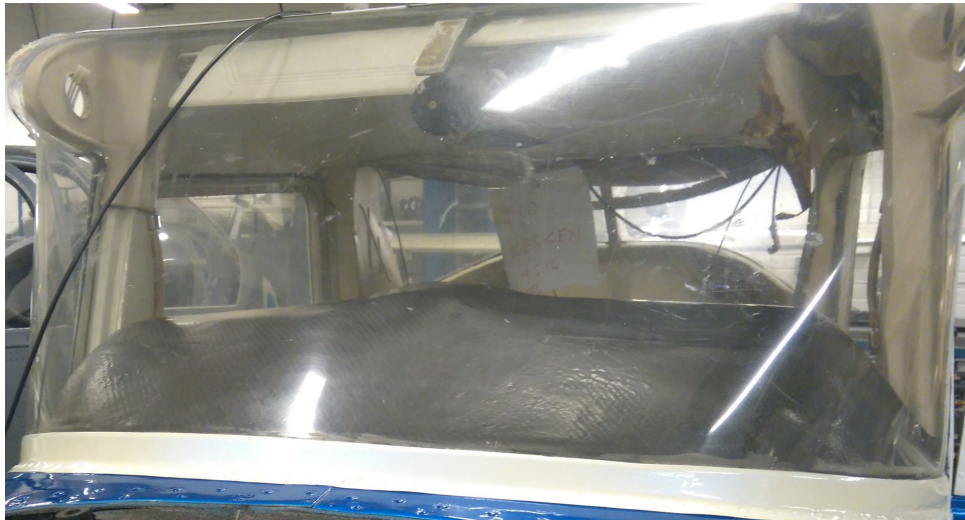
KUVA 71. Koesovitus

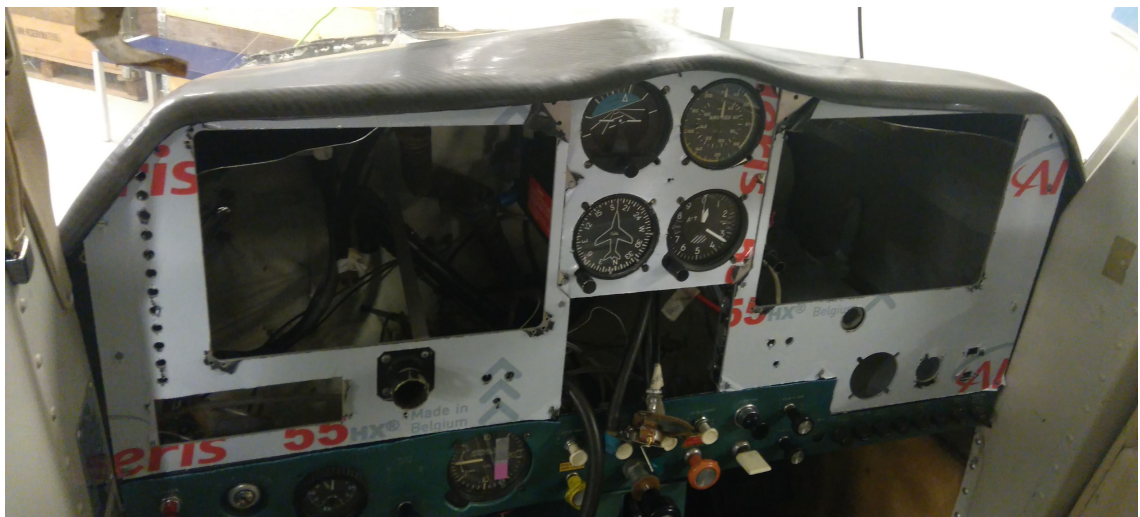
KUVA 72. Koesovitus paneelien kanssa.

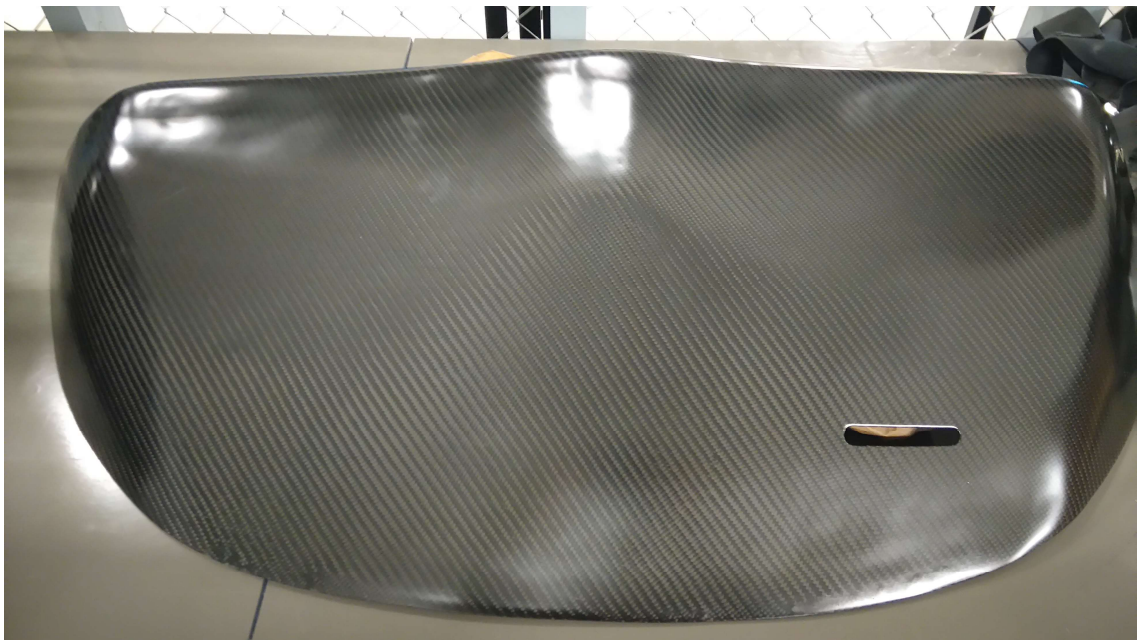
Läpiviennin sahaamisen ja viimeisen pintakorjauksen jälkeen pinta hiottiin aloittaen karheanlaadun hiomapaperista. Käytettiin ilmanpainekäyttöistä pyörölaikkahiomakonetta. Karheuksia käytettiin viittä eri laatua: 80, 120, 240, 500 ja 1000. Näistä pieninumeroisin oli karhein. Karheuslaatua 1000 käytettiin viimeisenä pinnan kiillottamiseen. Lopuksi pinnat puhdistettiin asetonilla. Valmis kappale kuljetettiin nyt lopullisesti Tampereelle, missä se viimeistetiin ultraviolettisuojaalakalla, jolloin saatiin lopullinen pinnanlaatu kuten kuvista 75 ja 76 voidaan hahmottaa.

KUVA 75. Lopullinen kiilto.

KUVA 76. Muotosuoja edestä.

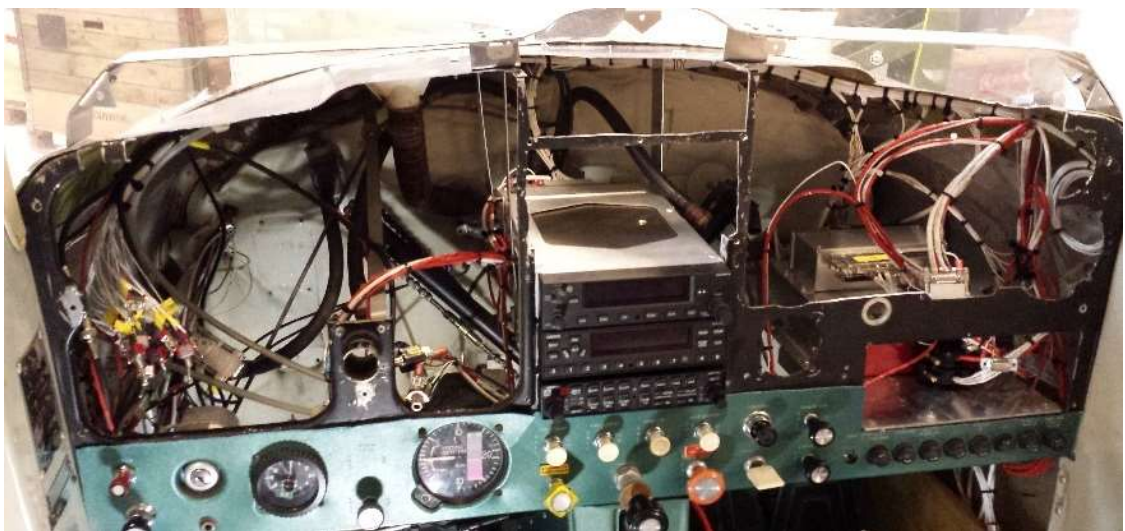
Muotosuoja valmis, paneelit valmiit, piilohylly valmis, tukirakenne korvakkeineen valmis; voitiin ryhtyä lopulliseen paikalleen asentamiseen. Tässä vaiheessa erillinen sähköjohtojen asennus oli suurimmilta osin valmis, viestintäyksiköt olivat pakoillaan sekä piilohyllylle suunnitellut yksiköt paikalleen asennettuna (kuva 77). Nämä toimenpiteet eivät kuuluneet tämän työn piiriin, vaan olivat toteutettu muiden projektien toimesta. Kuvassa 77 näkyy myös tukikaari jo paikalleen asennettuna kojetaulurakenteen yläosassa.

KUVA 77. Lopullisen asennus alkuvaiheessa.

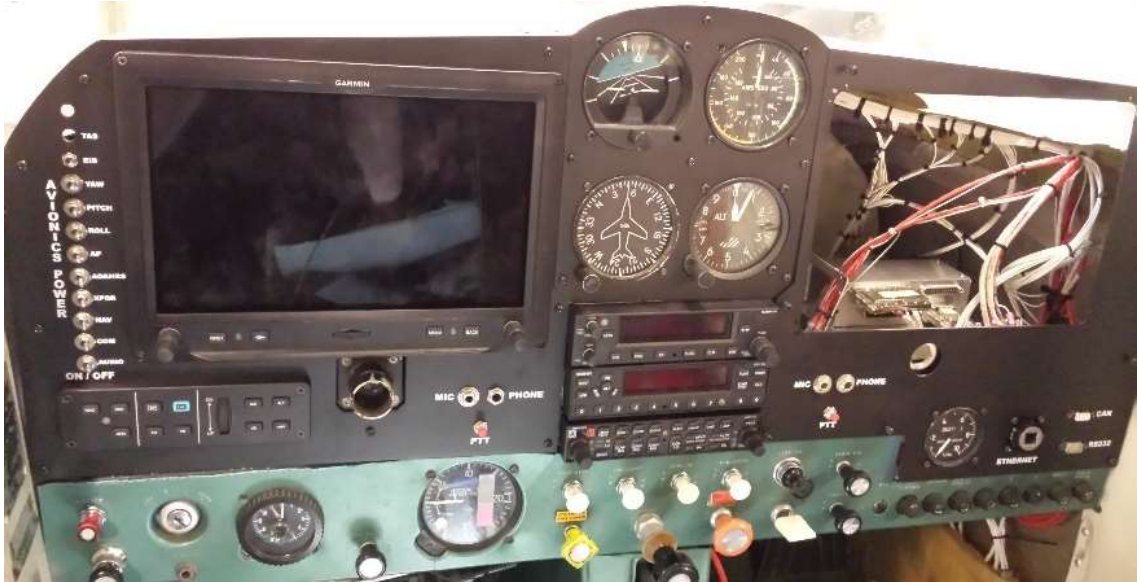
Kuvassa 78 paneelit ovat paikoillaan ja suurin osa avioniikkayksiköistä paikoillaan. Paikalleen asennus oli odotettua työläämpi ja aikaa vievämpi toimenpide. Moneen kohteeseen tarvittiin erityisiä tuumamittaisia ruuveja, joita tilaaja onnistui kuitenkin metsästäämään, mutta vain yhden pituisella kierteellä. Tämä tarkoitti yksinkertaisesti ylimääräisen pituuden poisleikkaamista. Havaittiin myös muutama muu yllättävä seikka, mitä ei oltu osattu ottaa huomioon, mikä osaltaan aiheutti ylimääräistä työtä. Näitä seikkoja pohditaan lisää seuraavassa luvussa 4.

KUVA 78. Suurin osa kohteista paikallaan.

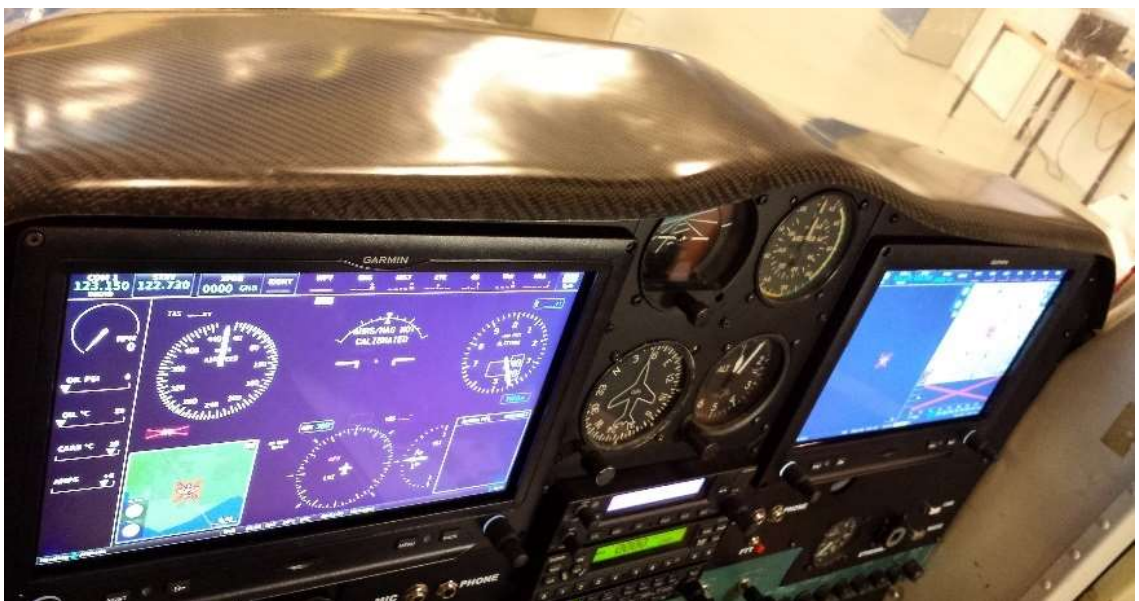
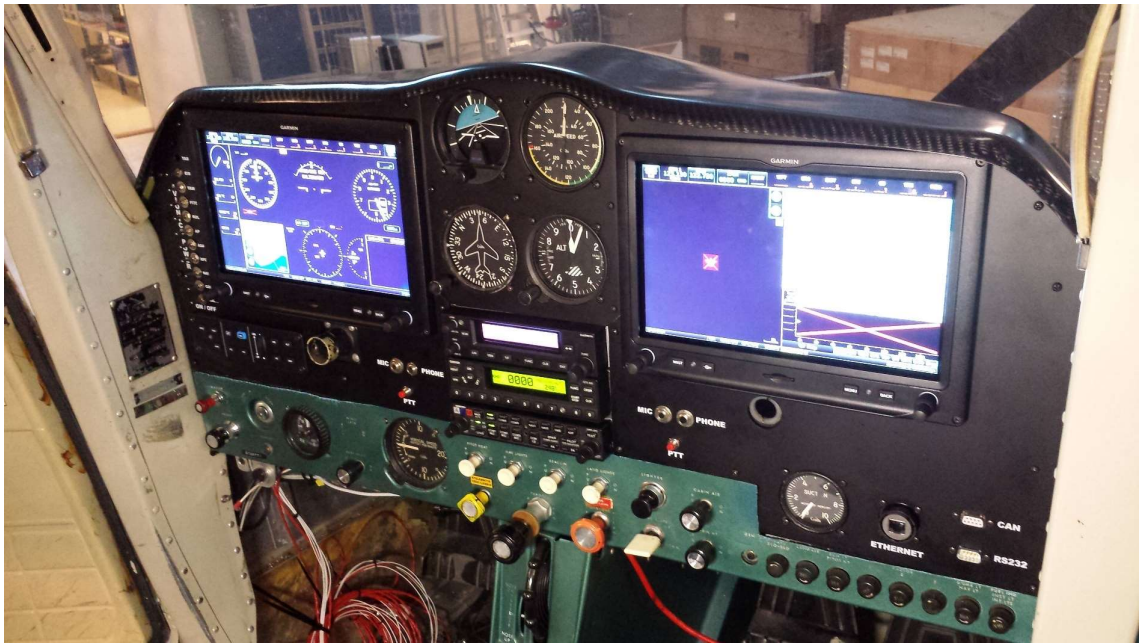
Kuvat 79 ja 80 näyttävät tilanteen muutosuojan paikalleen asettamisen jälkeen.

KUVA 79. Melkein kasassa.

KUVA 80. Vain ohjaimet puuttuvat.

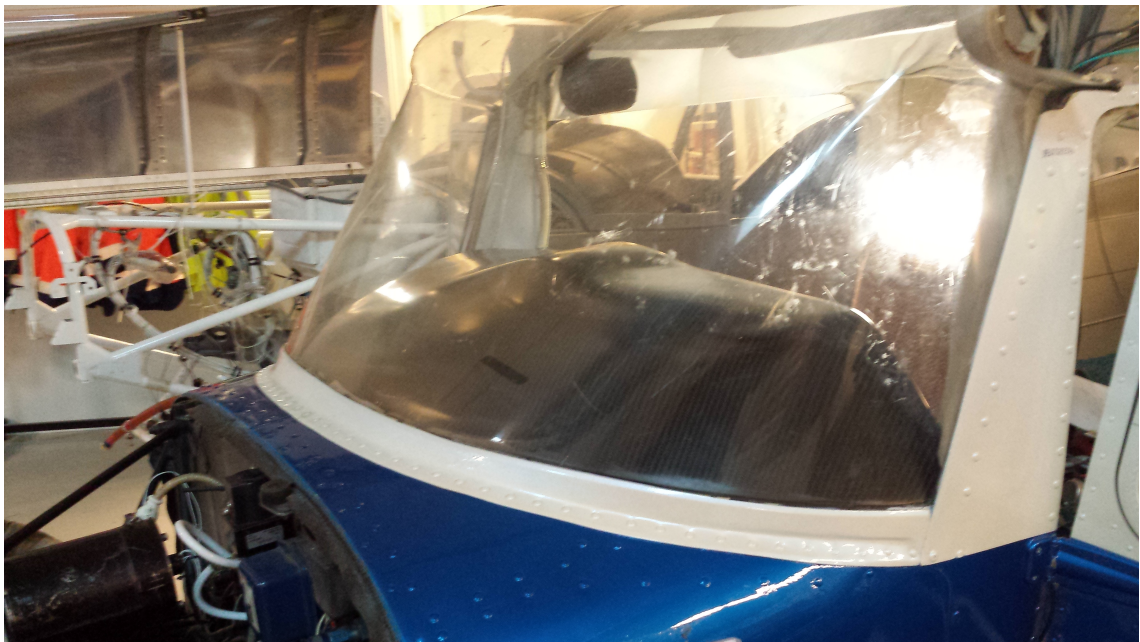
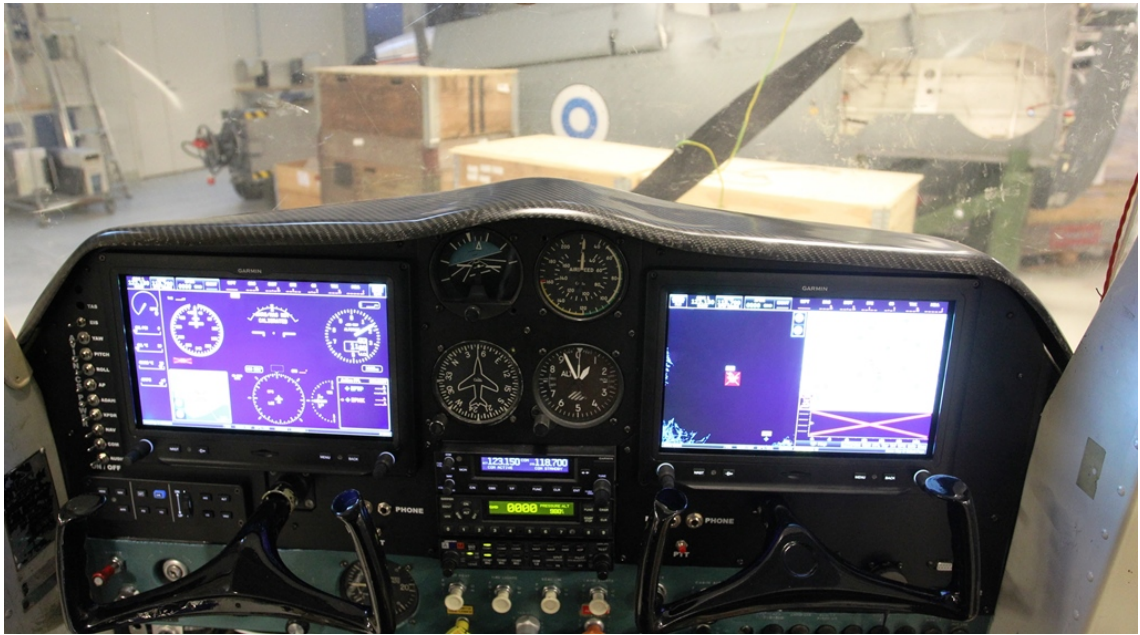
KUVA 81. Valmis kokoonpano

Valmis projektikokoonpano tuulilasin ulkopuolelta kuvattuna kertoo onnistumisen tasosta (kuva 81 ja 82).

KUVA 82. Kaikki valmista

Ohjaimet ovat paikoillaan, kuten kuvan 82 kertomana voidaan havaita. Kuva antaa tilannekuvan lopullisesta ulkoasusta sähköineen päivineen. Rankan projektin läpivienti oli viimein kantanut hedelmää.

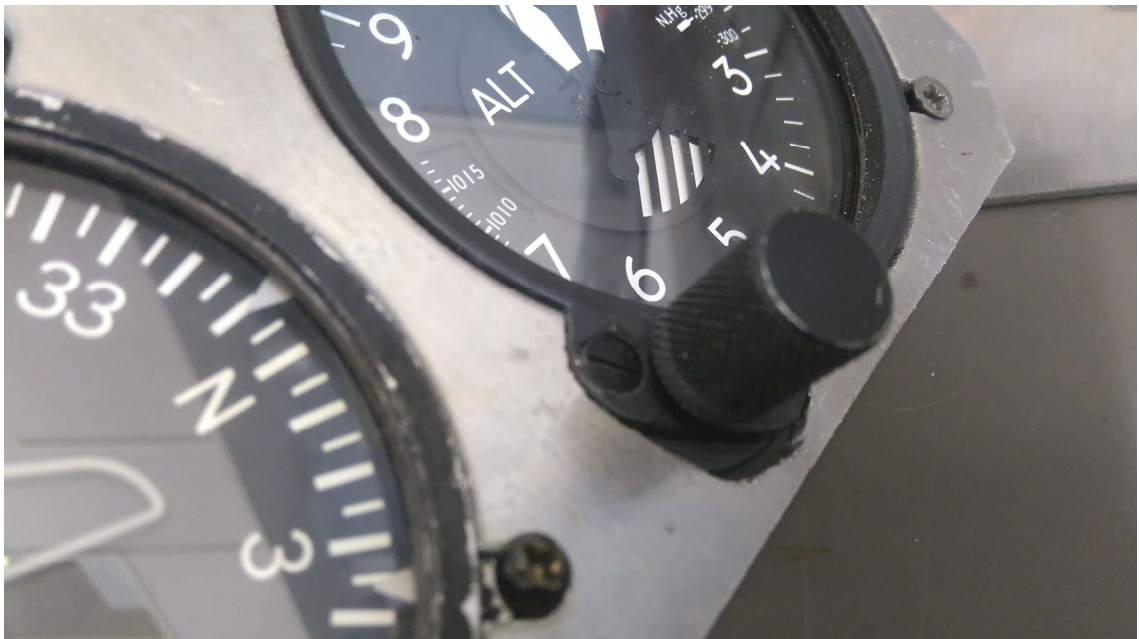
Paneelien muotoja joutui muokkaamaan paljolti käsin prototyyppeihin, jotta pystyttiin hahmottamaan ja mitoittamaan kohteet tarvittavia muutoksia varten. Esimerkiksi kuvan 84 tapauksessa korkeusmittarin säätönupin aukko ei ollut oikeankokoinen, vaan piti ensin suurentaa ja sitten uudestaan mitoittaa virhealue uusiin valmistuskuviin. Toinen kohde oli näytön asennussarjaan kuuluva vahvikekaulus, joka tuli asentaa erikseen paneelien taakse näyttöaukon kohdalle. Tässä mitoittaminen oli tehty liian tiukalla toleranssilla alkuperäisen paneelin sahausoperaatiotarkkuuteen nähden ja vasemman puoleisen näytön kauluksen tapauksessa sen reunalle tarkoitettu näytön ja keskipaneelin takana olevan alkuperäisrakenteen rakennepilarin reunan väli oli liian ahdas. Tämä tarkoitti kauluksen aavistuksenomaista taipumista asennettaessa.

KUVA 84. Muotojen muokkaaminen sopivaksi.

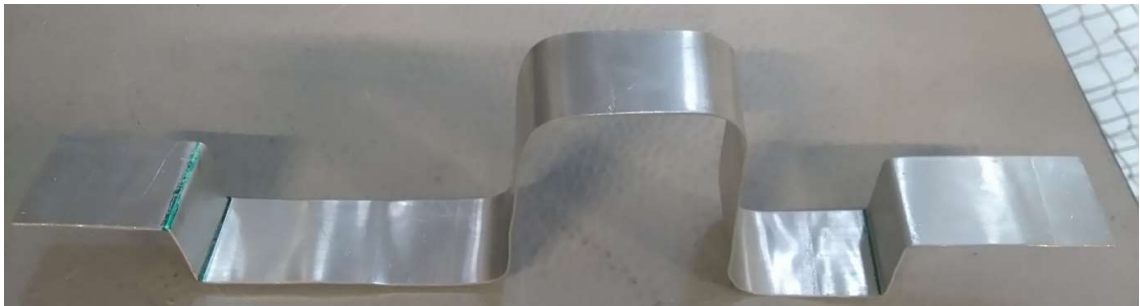
Korvakkeiden suhteen mitoitus kiinnityksille kojelautaan oli myös kiperä kysymys. Ratkaisu löydettiin valmistamalla kuvan 85 kaltainen työväline. Tällä saatiin mitoitettua korvakkeen etäisyys paneelista, taivutuskohdat sekä asennuskohdan korkeus kojelaudasta.

KUVA 85. Korvakkeiden mitoittamiseen käytetty työkalu.

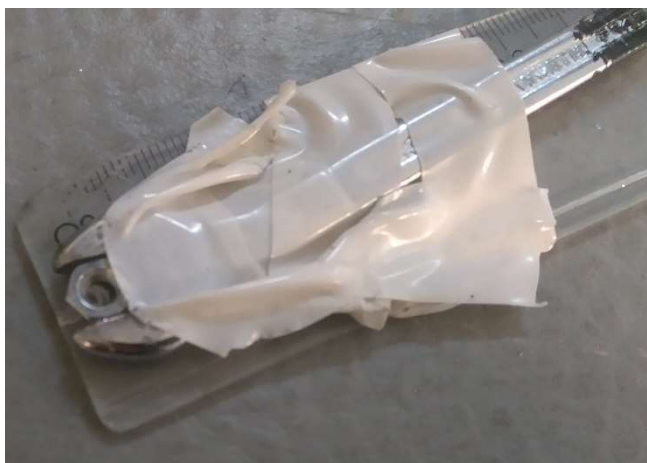
KUVA 86. Asennuksen kehitetty työkalu

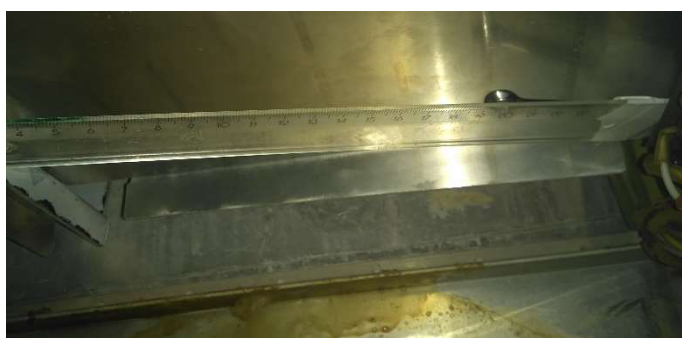
Rakenteen suunnittelemisessa oli heti alkuun mitoitushaaste. Asennuspaikka oli ahdas ja käsimittauslaitteilla ei ollut mahdollista saada riittävän tarkkoja mittaustuloksia hyllyn valmistamiseksi yhdestä osasta. Näin päädyttiin säädettävään rakenteeseen, joka koostui kolmesta eri palasta, jotka yhdistettäisiin sovittamalla keskenään yhteen. Tämä antoi riittävää pelivaraa ja neutralisoi mittausepä-tarkkuutta. Myös tarvittavat taidokset oli tarkoitus mitoitaa ja toteuttaa asennettaessa. Asennettaessa ilmeni myös eräs hankala seikka etenkin paksusormisia ajatellen. Entisen hattuhyllyn suuaukon asennusruuvipaikkojen kolot olivat sijoitettu niin ahtaasti, että hyllyn ollessa paikoillaan, ruuvien muttereita oli tuskallisen työläs, ellei jopa mahdoton saada paikoilleen levyn alle oikeaan kohtaan. Tällöin oli käytettävä kekseliäisyyttä ja luotava sopiva aputyökalu asennusta varten. Näin syntyi kuvan 86 mukainen mutterinpidike, jolla saatiin kuvan 87 osoittamalla tavalla mutteri pidettyä oikeassa kohtaa ruuvien kiristyksen aikana.

KUVA 87. Erikoistyökalu asennuksen apuna.

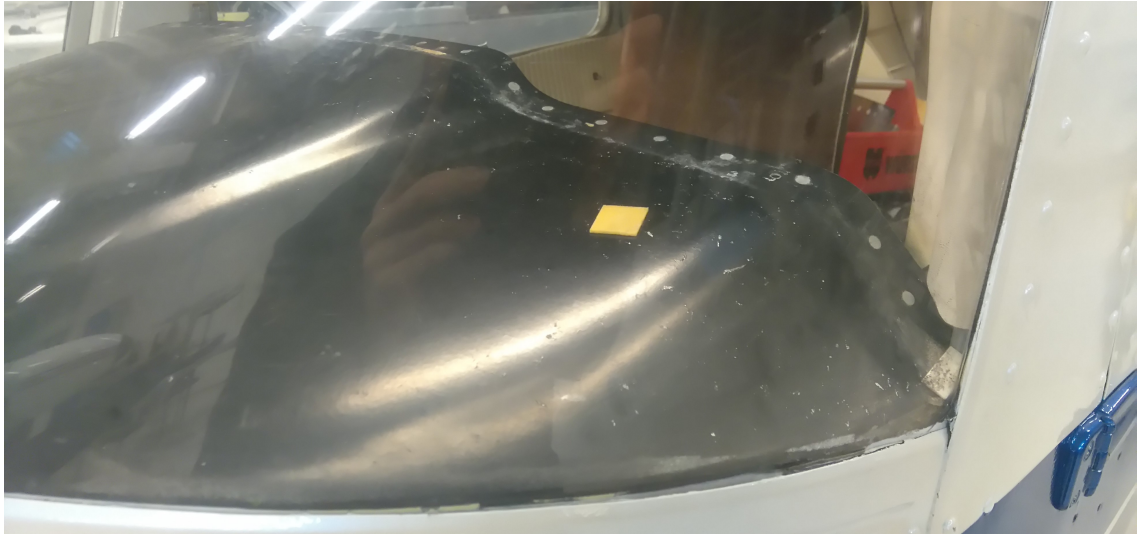
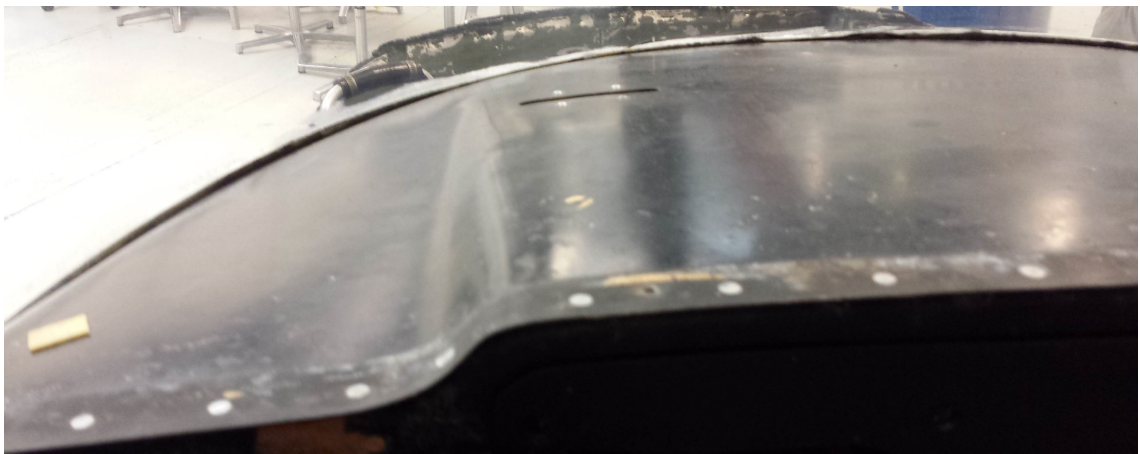
Muotosuoja oli kokonaan oma lukunsa vaativuusasteeltaan. Alkuperäisen kojelaudan muotojen valmistusmittojen puuttuessa oli keksittävä tehokas ja tarkka tapa saada muoto hahmotettua, jotta saataisiin edes mahdollistettua osavalmistuksen aloitus. Kuvissa 88 ja 89 näkyvät kohde alueen hahmottamisen haasteellisuus. Muoto ei ollut tasainen ja tuulilasi häytti rullamitan saamista haluttuun kohteeseen asti. Tämän lisäksi rullamitalla kaa-revan muodon mittaaminen olisi ollut painajainen etenkin, kun muoto kaareutui kolmi-ulotteisesti zxy -koordinaatistossa.

KUVA 88. Muotosuojan hahmottamista.

KUVA 89. Yksityiskohtien havainnointia muotosuojaa varten.

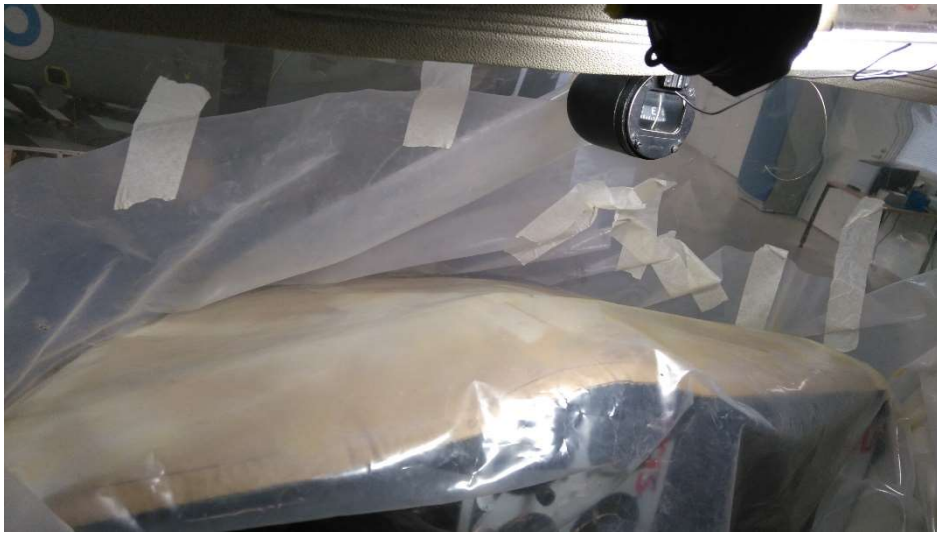
KUVA 90. Huonoksi havaittu suojausmenetelmä

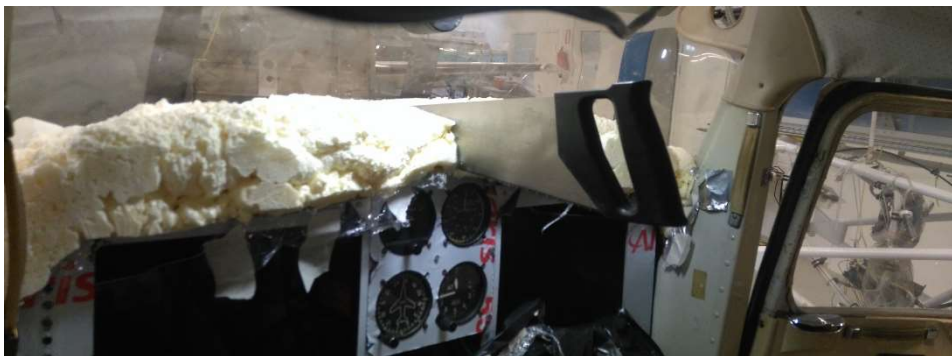
Havaittiin uretaanin irtoavan helpoiten vahingoittumattomana puhtaasta jätesäkkimuovista tai ilmastointiteipistä. Kokeiltiin myös elmukelmua ja alumiinifoliota, jotka toimivat, mutta olivat työläämpiä irrottaa uretaanimuodosta repeytymisherkkyytensä takia. Uretaanivalun irrotusta jouduttiin myös hetki miettimään. Haluttiin saada muoto ehjänä myöskään rikkomatta lentokoneen ohjaamopintoja. Päädyttiin hienovaraiseen sahan ja puukon käyttöön. Katkaistiin valu kahtia kuvan 91 havainnollistamana. Päätettiin kahden siististi toisistaan irti leikatun kappaleen olevan mahdollista liittää yhteen riittävän tarkasti seuraavaan vaiheeseen onnistuneesti siirtymisen takaamiseksi.

KUVA 91. Haasteita muotin irrotuksessa

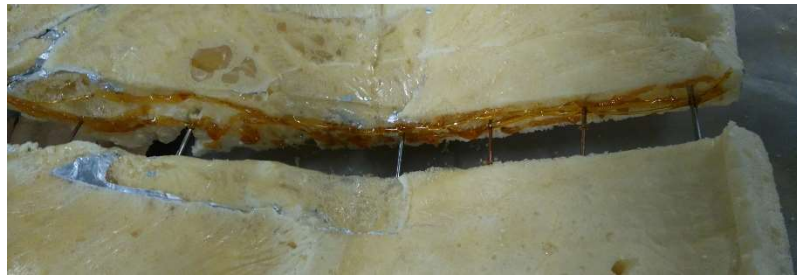
Palasten yhteen liittäminen ei ollut aivan yksinkertainen tempu. Lopulta onnistuttiin saamaan kappaleet riittävällä pinnanyhtenevyydestä liitettyä yhteen jäykistävien kuparitankojen ja liiman avulla, kuten kuvasta 92 voidaan nähdä.

KUVA 92. Muottipalasten yhteen liittäminen

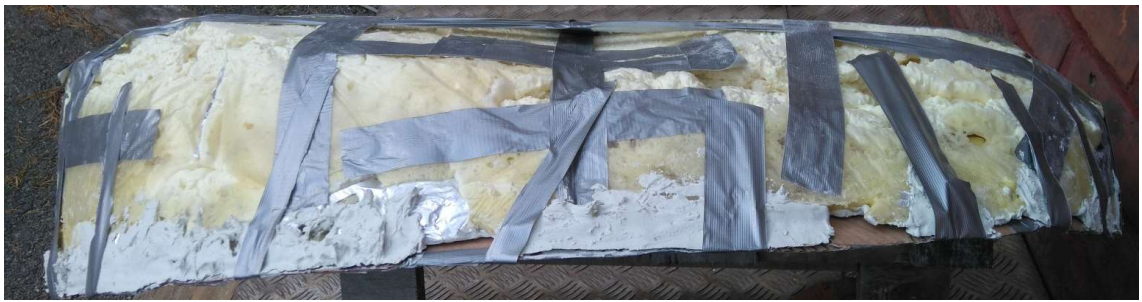
Muodon työstäminen halutun laiseksi kittaamalla oli suururakka. Uretaanivalu ei ollut tarpeeksi tarkka tuomaan riittäviä äärimittoja muottiin, joten käytettiin apuna pahvivedosta osoittamaan äärimuodot. Kuvan 93 havainnollistamana kitattiin uretaaniin lisää pintaa pahvin osoittamien puutteellisten pintojen alueille.

KUVA 93. Muotin epäkohtien kittaamista.

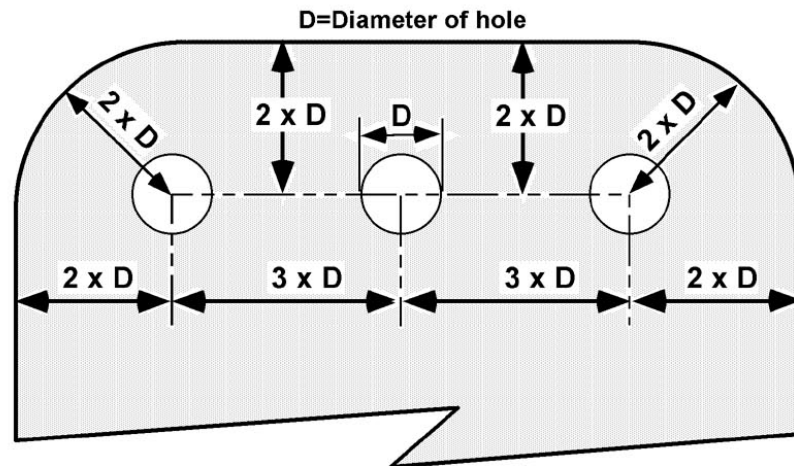
Liite 5. Ron Wanttaja. Hole placement margins.

Edge Margin: The minimum distance a hole should be placed from either the edge of a piece of metal or another hole.

Diameter (D)	2 x D	3 x D
3/32	3/16	9/32
1/8	1/4	3/8
3/16 (AN3)	3/8	9/16
1/4 (AN4)	1/2	3/4
5/16 (AN5)	5/8	15/16
3/8 (AN6)	3/4	1 1/8
7/16 (AN7)	7/8	1 5/16
1/2 (AN8)	1	1 1/2

Asennusreikien mitoitushaasteeseen vastattiin käyttämällä ruuvi ja niittikiinnitysten suunnittelemisessa apuna erityisesti ohjeita ruuvikiinnityksille, niittikiinnityksille sekä asennusreikien mitoituksille ((liite 2 ja 3) ruuvikiinnitys, (liite 4) niittikiinnitys ja (liite 5) asennusreikien mitoitus).
