KYMENLAAKSON AMMATTIKORKEAKOULU  
Restauroinnin koulutusohjelma/Rakennusrestaurointi

RESTAUROINTI VANHAN SUOJELLUN KIINTEISTÖN  
KÄYTTÖTARKOITUKSEN MUUTTAMISESSA  
Hissit Lapinlahden sairaala-alueen päärakennukseen

Opinnäytetyö 2010

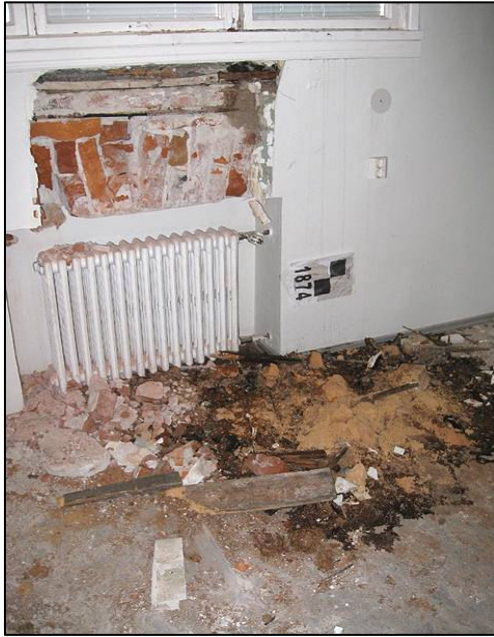
Päärakennuksessa on tehty rakenneavauksia, joiden vuoksi lattia-, seinä- ja kattorakenteita on avattu ympäri taloa (Kuva 10). Osa kattorakenteiden avauksista vuotaa ja vettä tuli katon läpi päärakennuksen F-osan kolmanteen kerrokseen (Kuva 11), vaikka vesikatto vaikutti ehjältä. Vuotamisen tarkemmista syistä ei ollut tietoa kun kävimme Arto Roineen kanssa tutustumassa päärakennukseen 2.2.2010. (Roine 2010.)

Kuva 10. Päärakennuksen rakenteita on avattu. (Lukkala 2010.)

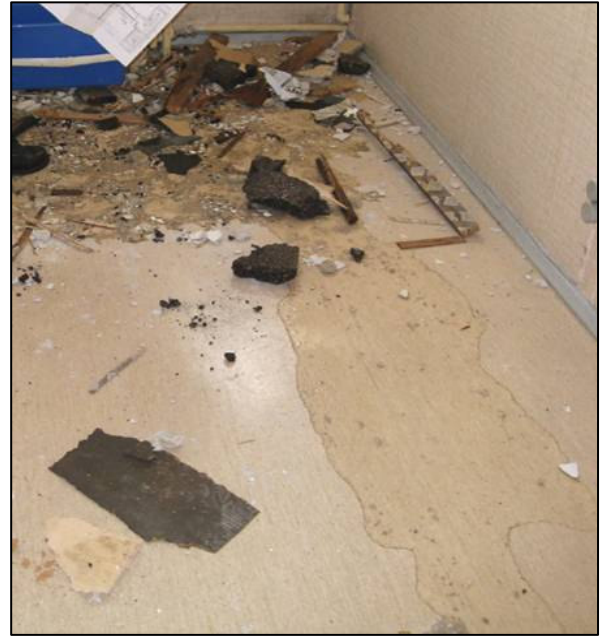
Kuva 11. Vettä vuotaa kolmanteen kerrokseen. (Lukkala 2010.)

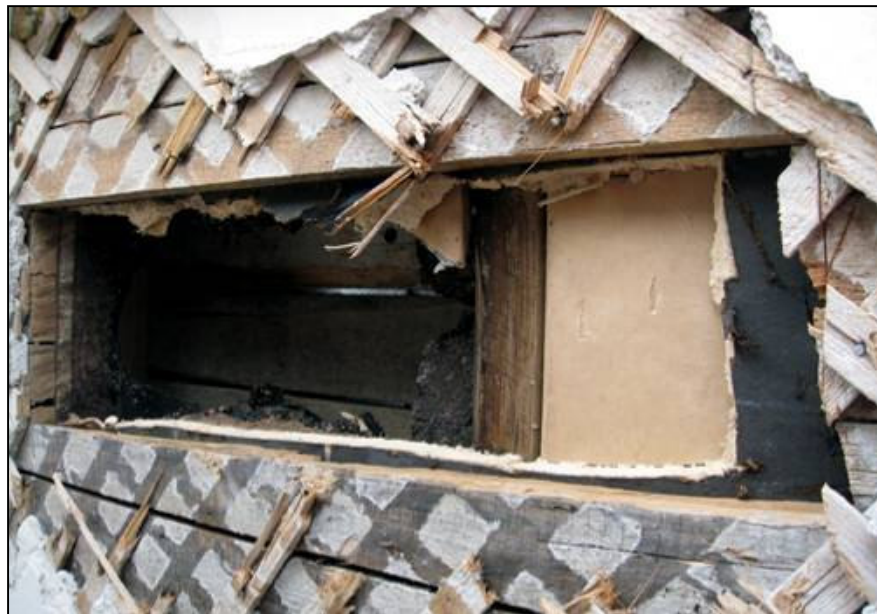
Päärakennuksen rakenteelliset toimenpiteet sisältävät muun muassa alapohjan puurakenteiden avaamista ja puupalkiston korjaamista, lisäksi alapohjan lämmöneristys uusitaan. Myös yläpohjan lämmöneristystä parannetaan. Päärakennuksen C-alueen maanvarainen alapohja sisältää haitallista kreosoottia, joten se puretaan ja tilalle vältetään uusi maanvarainen lattia. Kantaviin tiiliseiniin avataan hormeja sekä tehdään uusia oviaukkoja. Puurakenteiset välipohjat avataan ja korjataan, samalla tikkurapatut katot (Kuva 16) kunnostetaan. (Hankesuunnitelma 2009, 25–26.)

Kuva 16. Päärakennuksen 3. kerroksen tikkurapatu katto. (Lukkala 2010.)

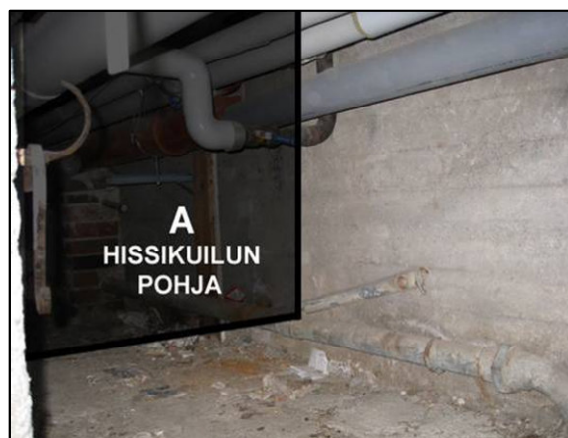
Kuva 23. Suuntaa antava hissikuilun A pohjan sijainti. (Muokattu. Lukkala 2010.)

Kellaria ei ole jaoteltu eri suojeluluokkiin, mutta hissikuilun perustusten rakentaminen tulee aiheuttamaan muutoksia myös siellä. Kellarin nykyiset huoltotunnelit ovat ahtaita ja matalia. Niissä liikkuminen oli hankalaa, joten kävimme Roineen kanssa vain hissikuilun A pohjan paikalla (Kuva 23). Hissin tarkka sijainti oli hankala määrittellä paikanpäällä, sillä huoltotunneleita tullaan muuttamaan ja hissien suunniteltu sijainti on osittain tämänhetkisten seinärakenteiden sisällä (Kuva 22). Kuvassa 22 oleva nuoli osoittaa mistä suunnasta kuva 23 on otettu.

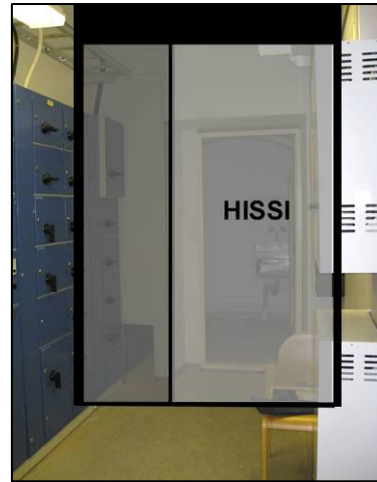
Kuva 25. Hissin A sijainti. (Muokattu. Lukkala 2010.)

Ensimmäisessä kerroksessa hissi A sijoittuu suojeluluokkaan 3 kuuluvalle alueelle (Kuva 24) . Käynti hissiin tulee tapahtumaan hissiaulan kautta, johon ei ole tällä hetkellä valmista kulkua. Uusi kulku tulevaan hissiaulaan on suunniteltu hissien pohjoispuolella sijaitsevalta käytävältä. Käytävä kuuluu suojeluluokkaan 2. Hissi A sijoittuu nykyisin nousukeskuksena olevan huoneen itäosaan (Kuva 25). Kuvassa 24 oleva nuoli osoittaa mistä suunnasta kuva 25 on otettu.

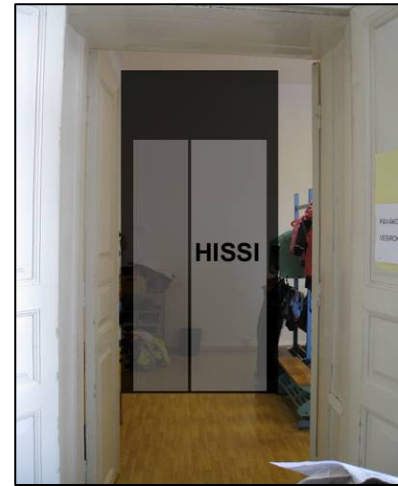
Kuva 27. Hissin A sijainti nykyisessä pukutilassa. (Muokattu. Lukkala 2010.)

Toisessa kerroksessa hissi A sijoittuu kokonaan suojeluluokkaan 3 kuuluvalle alueelle (Kuva 26). Nykyisin huone on päiväkotitoiminnan käytössä ja siinä sijaitsee lasten pukutila. Hissi A sijoittuu nykyisen pukutilan pohjois- ja itäseinän vastaiseen nurkkaan (Kuva 27). Kulku uuteen hissiin tulee tapahtumaan suojeluluokkaan 1 kuuluvasta porrashuoneesta. Kuvassa 26 oleva nuoli osoittaa mistä suunnasta kuva 27 on otettu.

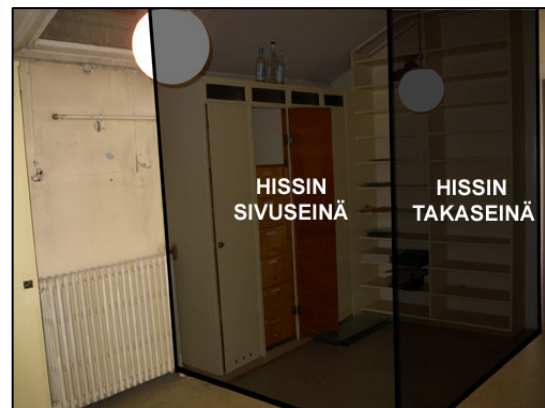
Kuva 29. Hissin sijainti entisen arkistohuoneen nurkassa. (Muokattu. Lukkala 2010.)

Kolmannessa kerroksessa Hissi A sijoittuu pääosin suojeluluokkaan 3 kuuluvalle alueelle (Kuva 28). Osa hissistä ulottuu myös nykyiseen ullakotilaan, mikä on luokiteltu kuuluvaksi suojeluluokkaan 6. Uusi hissi A sijoittuu sairaalan entisen arkistohuoneen nurkkaan (Kuva 29). Tuleva uusi hissiaula tulee sijoittumaan kokonaan nykyiseen ullakotilaan. Kuvassa 28 oleva nuoli osoittaa mistä suunnasta kuva 29 on otettu.

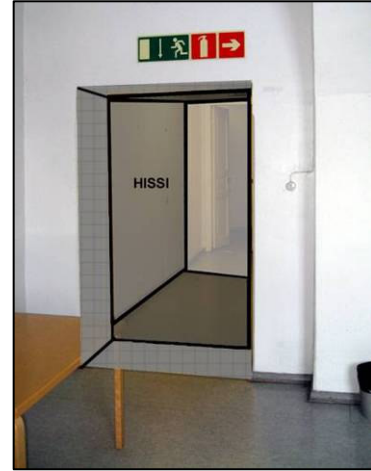
Kuva 31. Itäisen aulatilan seinä joudutaan sulkemaan hissien B tieltä. (Muokattu. Lukkala 2010.)

länsipuolella sijaitsevan, suojeluokkaan 1 kuuluvan porrashuoneen ja käytävän välisestä vanhasta parioviaukosta. Hissin taakse jäävän vanhan idänpuoleisen G-alueen aulatilan kulku tullaan sulkemaan hissien tieltä (Kuva 31). Kuvassa 30 oleva nuoli osoittaa mistä suunnasta kuva 31 on otettu.

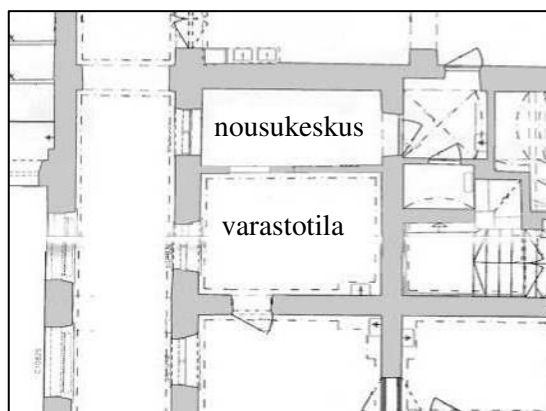
Kuva 39. Nykyinen pohjakuva, 1. kerros, Hissi A. (Muokattu. Arkkitehtitoimisto Koskinen & Schalin Oy. Inventointi 2007, 1. kerros.)

Ensimmäisen kerroksen pohjoispäädyn nykyisessä pohjakuvassa (Kuva 39) tulevan hissien ja hissiaulan paikalla sijaitsee tällä hetkellä nousukeskus sekä varastotilaa. Uuden pohjakuvan (Kuva 40) mukaan hissien A hissiaulaan tehdään uusi kulku, joka vaatii hissien pohjoispuolella sijaitsevan käytävän seinän osittaista purkamista. Tulevalla kulkualueella sijaitsee tällä hetkellä kahden lavuaarin vesipiste sekä kotelorakenne. Hissien taakse jäävä huoneeseen johtava vanha oviaukko suljetaan. Myös nykyisen nousukeskuksen ja varastohuoneen välistä kevyttä väliseinää siirretään hieman hissikuilun ja hissiaulan tieltä.

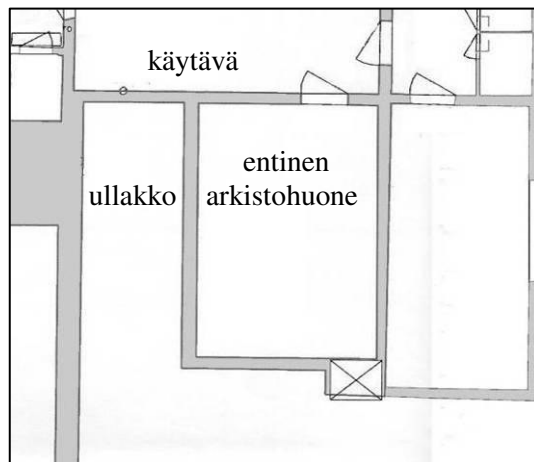
Kuva 47. Nykyinen pohjakuva, 3. kerros, Hissi A. (Muokattu. Arkkitehtitoimisto Koskinen & Shalin Oy. Inventointi 2007, 3. kerros.)

Kolmannessa kerroksessa, pohjoispäädyn nykyisessä pohjakuvassa (Kuva 47), A-hissin ja hissiaulan paikalla sijaitsee sairaalan pieni arkistohuone sekä ullakkotilaa. Uuden pohjakuvan (Kuva 48) mukaan entiseen arkistohuoneeseen sijoitetaan hissini A lisäksi uusi wc-tila sekä siivouskomero. Vanhan arkistohuoneen sekä huoneen pohjoispuolella sijaitsevan käytävän välinen seinä puretaan samoin kuin osa arkistohuoneen ja ullakon välistä seinää. Hissiaula sijoittuu nykyiseen ullakkotilaan. Kulku uuteen wc- ja siivouskomerotilaan vaatii myös oviaukon siirtämistä itäänpäin.

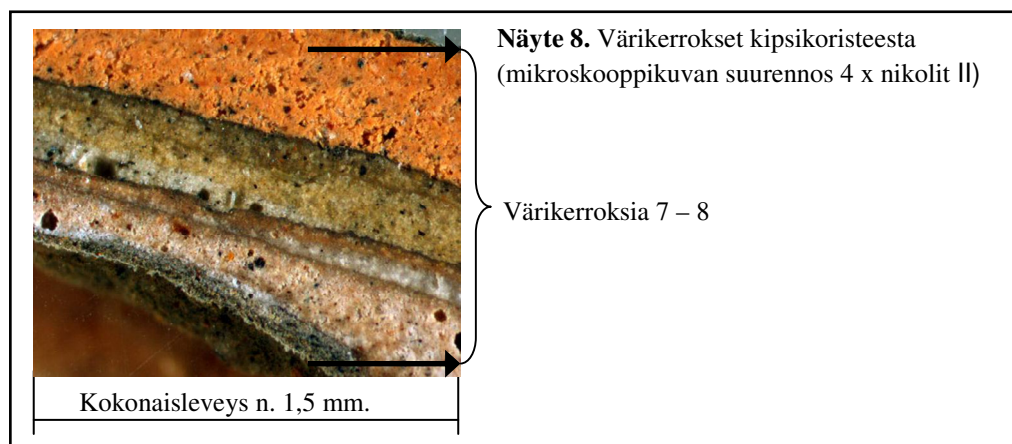
Kuva 53. Poikkileikkausnäytteestä voidaan usein laskea värikerrosten lukumäärä. (Lukkala 2009, 41.)

Väritutkimuksiin voi kuulua myös sideaineiden sekä käytettyjen pigmenttien määrittäminen. Maalien sideaineista pystyy tekemään havaintoja kenttäkokeiden avulla, mutta luotettavien tulosten saamiseksi pigmenttien ja sideaineiden määrittämiseksi on syytä käyttää laboratoriossa tapahtuvia tutkimusmenetelmiä. Laboratoriotutkimuksilla voidaan saada myös tarkennus ja varmennus pinnoista löytyneiden värikerrosten lukumäärän tekemällä poikkileikkausnäytteet (Kuva 53).

- Kuva 53. Poikkileikkausnäytteestä voidaan usein laskea maalikerrosten lukumäärä. Lukkala, Minttu 2009. Epäorgaanisten julkisivurappausten tutkimusmenetelmät ja tulosten hyödyntäminen. Kymenlaakson ammattikorkeakoulu, Seminaarityö, Kouvola.

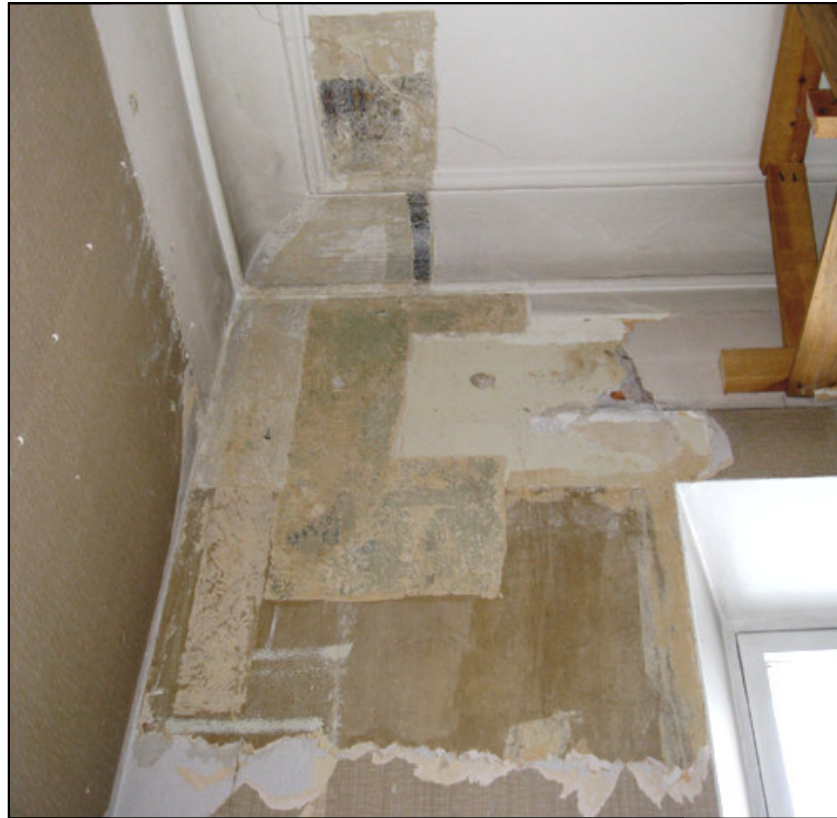
Kuva 54. Päärakennuksen C-alueen toisen kerroksen väritutkimuksia seinäpinnasta ja alakaton takaa löytyneistä kattopinnoista. (Lukkala 2010.)

Lapinlahden sairaalan päärakennuksen väritutkimuksia ja pintakäsittelyiden esiinottoa ovat tehneet Koristemaalamo Ocrä Oy:n konservaattori Mari Hanni sekä restauroija-artenomi Johanna Mäkeläinen. Värien esiinottoalueet ja huoneet määritettiin hanke-suunnitelmaa valmistelevien arkkitehtien toimesta. Ensisijaisesti tutkimukset keskittyivät sairaalan vanhimpiin osiin, porrashuoneisiin sekä lääkärin asuntoon päärakennuksen C-alueen toisessa kerroksessa (Kuva 54). Maalikerroksia löytyi päärakennuksen seinistä vaihtelevasti 4–13, riippuen esiinotto paikasta. (Hanni & Mäkeläinen 2007, 2, 16.)

- Kuva 54. Päärakennuksen C-alueen toisen kerroksen väritutkimuksia seinäpinnasta ja alakaton takaa löytyneistä kattopinnoista. Lukkala 2010.

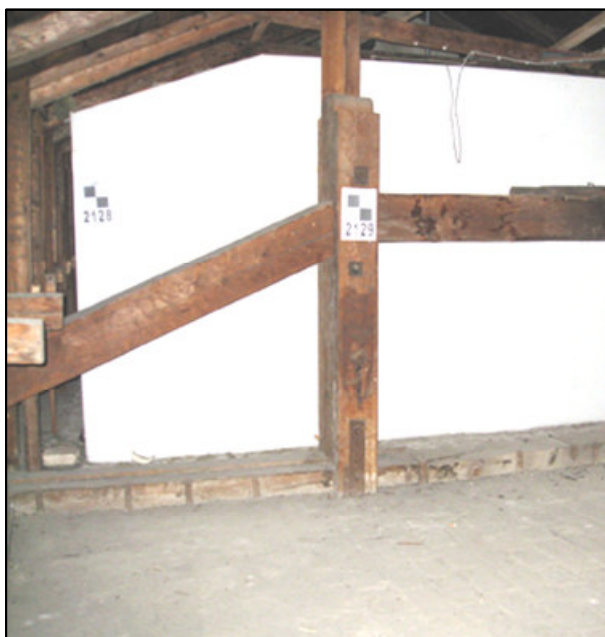
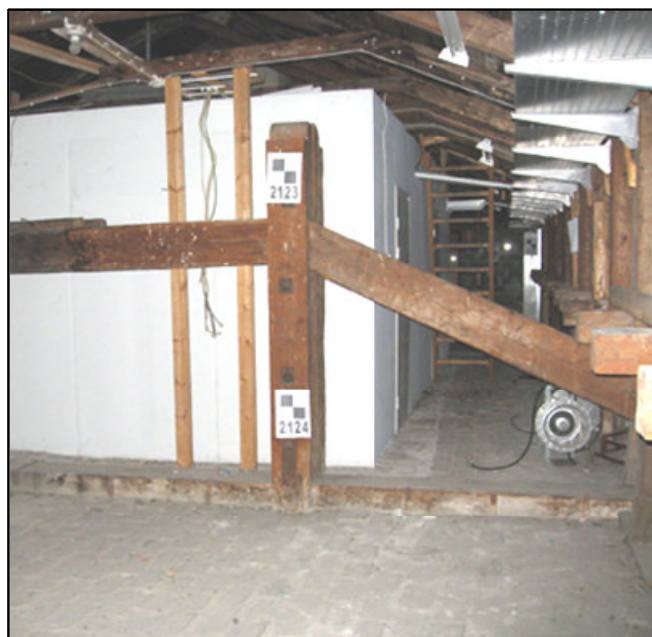
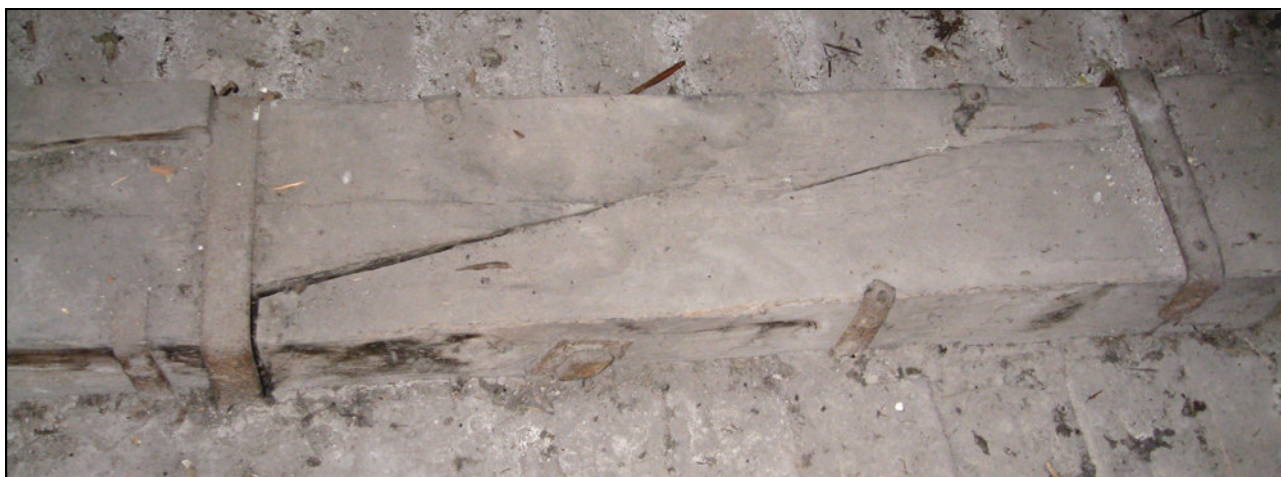
## PÄÄRAKENNUKSEN ULLAKON HIRSINEN ANSASRAKENNE

Lapinlahden sairaalan päärakennuksen keskiosan (C-osan) ullakon keskiosassa, LVI-huoneen vieressä on vanha hirsinen ansasrakenne. Tämä ansasrakenne kuuluu ensimmäiseen suojeluluokkaan ja tullaan säilyttämään korjauksen yhteydessä.
