Paikallavalutyöt korjausrakentamisessa

Metropolia Ammattikorkeakoulu

Mestarityö

17.11.2017

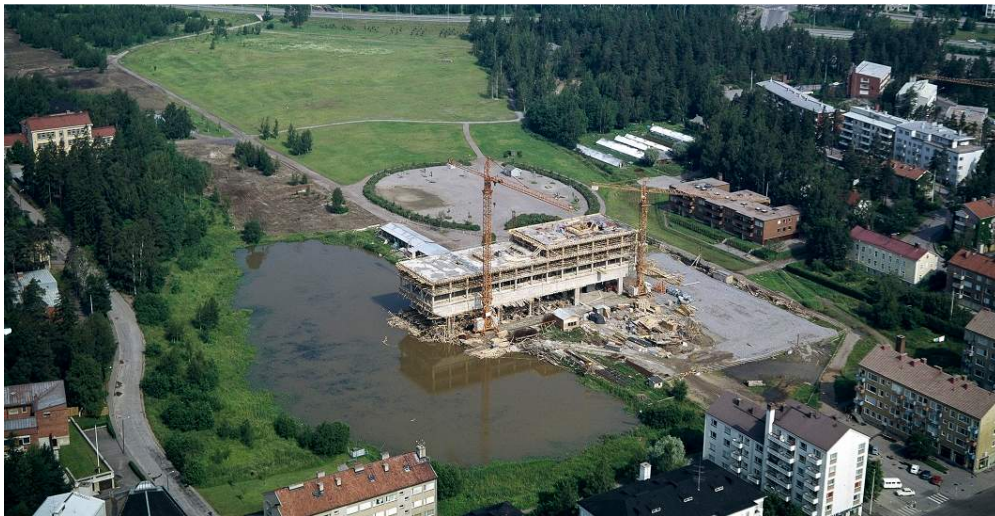
Kuva 1. 1972 otettu kuva Kone Oy:n uuden konttorin rungon paikallavalun aikana [1.]

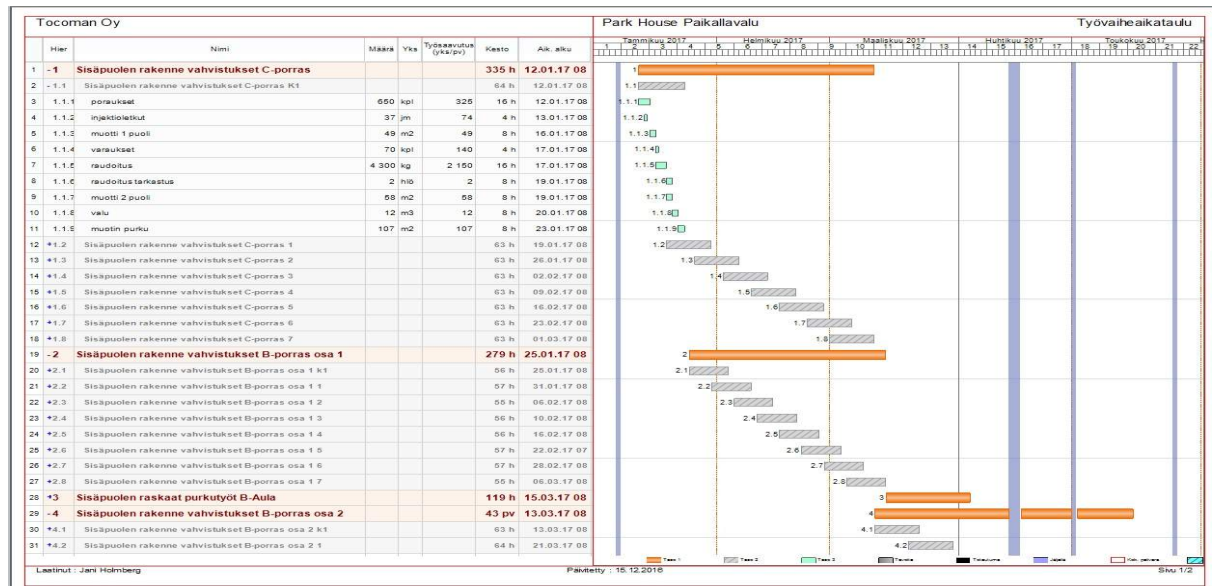
Kuva 3. Työvaiheikataulu, mistä avattu c-portaan yhden kerroksen työt.

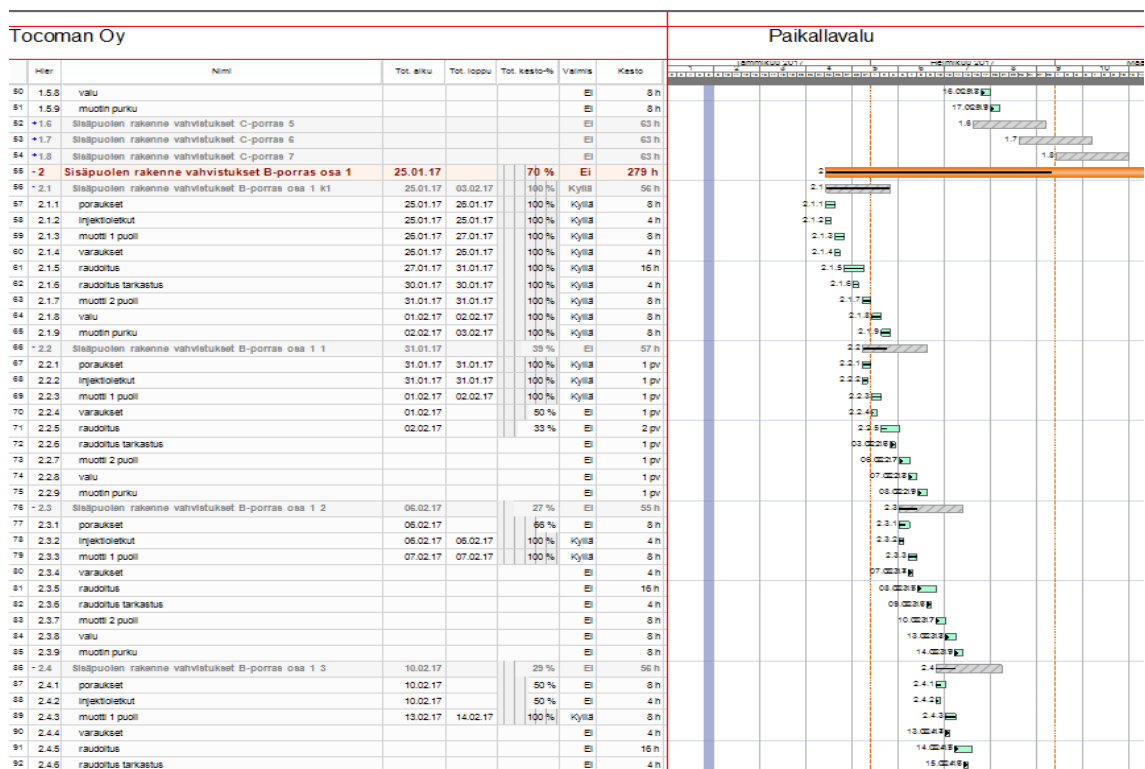
Kuva 6. Työvaiheen seuranta-aikataulu vko 7.

Seuranta suoritettiin alussa viikoittain, yleensä maanantai ja torstai päivisin ja kun työvaiheet rupesivat tulemaan rutiinilla ja tarkat työmenekit hahmottumaan siirryttiin seuraamaan kerran viikossa torstaisin.

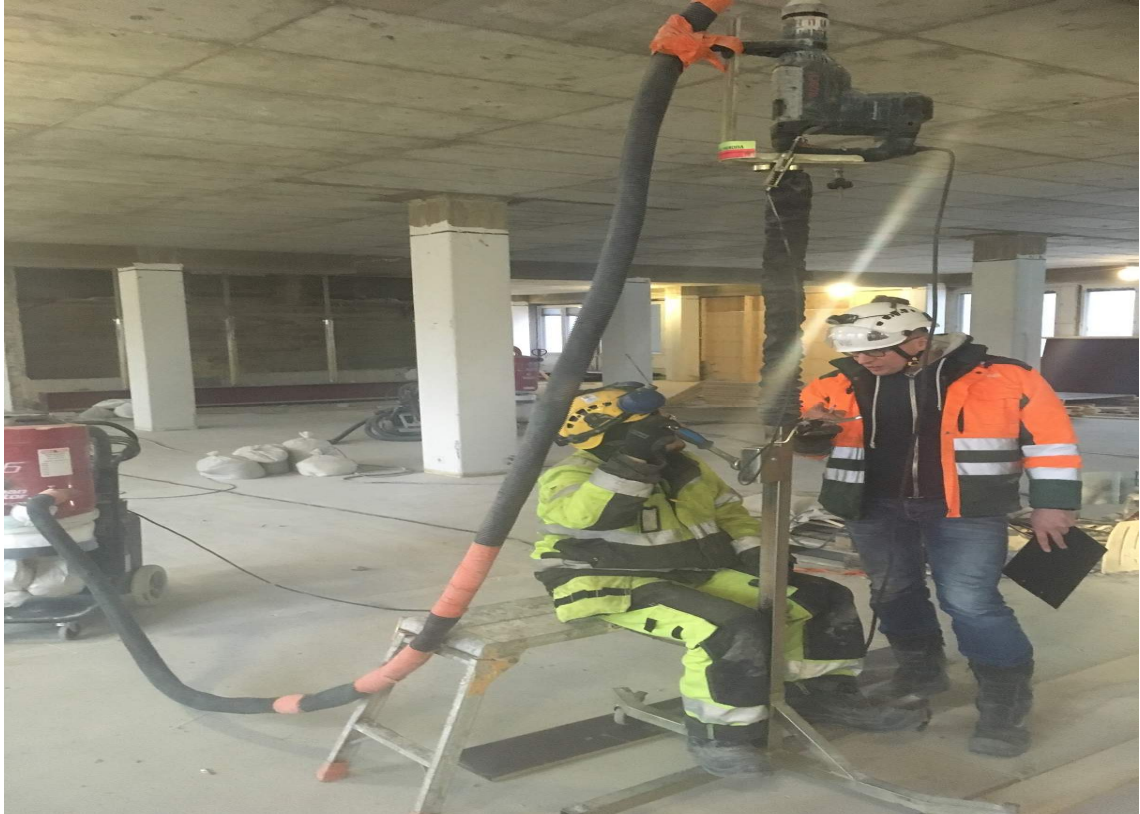
Kuva 7. Tolppaporateline käytössä, tästä ei työasento mukavammaksi muutu.

voidaan vähentää kuormittavissa töissä. Hyvä esimerkki tähän oli kun suoritetaan katto-reikien porausta, työn rasittavuutta saatiin helpotettua huomattavasti tolppaporateli-neellä.

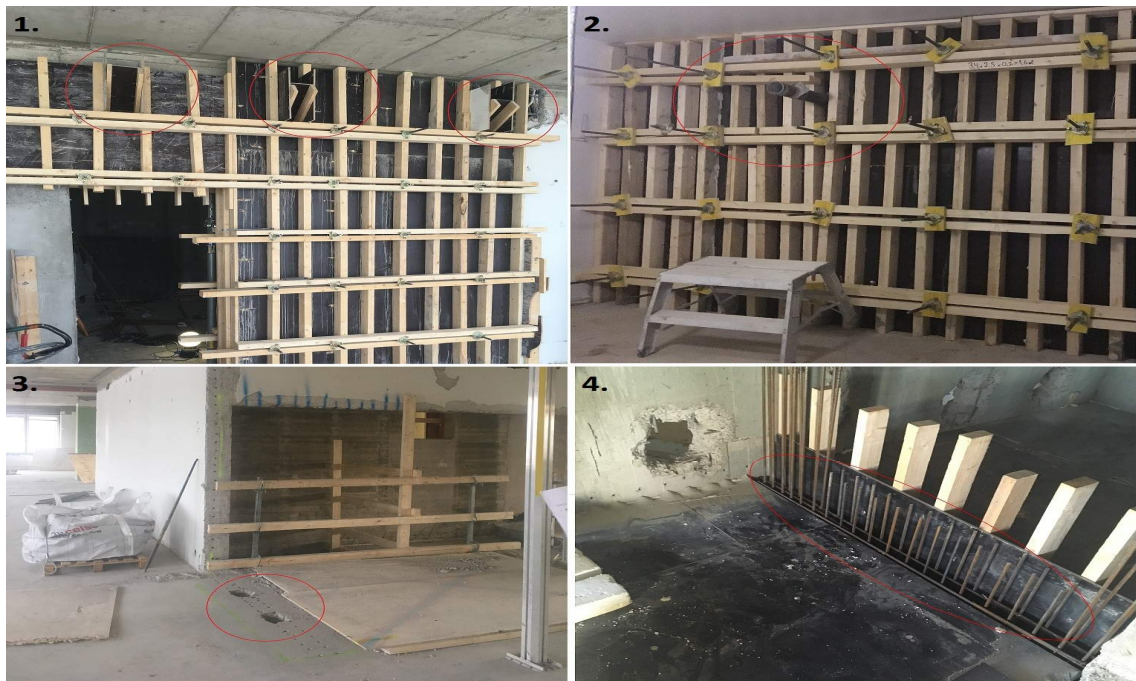
Kuva 8. 1. Valuleuka, 2. Valunatsa, 3. Holviin porattu tai piikattu reiät seinän valua varten 4. Seinä voidaan valaa ylhäältä ilman esteitä.

Se, mikä tapa valitaan, niin siihen vaikuttaa betonoitavan rakenteen paksuus, korkeus, leveys, käytettävissä oleva tila, toistojen määrä ja tarvitseeko muottiin asentaa valuleukoja, valunatsoja, ylempään holviin valureiät vai voiko seinän valaa ylhäältä vapaasti.

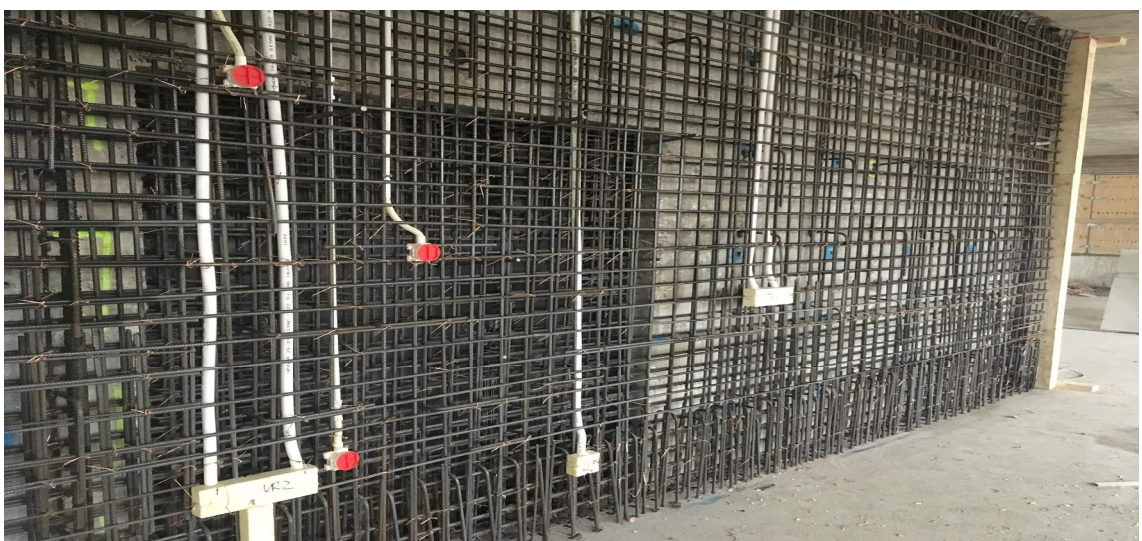
Kuva 9. Sähköputkituksia ja rasioita raudoitetussa seinässä. Lisäksi varaukset pex-putkille ja hana- ja kulmarasioille.

LVIS-työt paikallavalurakenteissa on suurimmaksi osaksi varausten tekoa. Sähköurakoitsija laittoi rasiat niille merkattuihin paikkoihin ja putkitti ne. Ilmanvaihtourakoitsija asensi seinien ja holvien läpimenevät ilmanvaihtoputket muotteihin ennen niiden sulkemista, tämän tehtävän voi myös tehdä ammattitaitoinen kirvesmies muottityön yhteydessä. Putkiurakoitsija asentaa seiniin pex-putkille suojaputket vain tässä vaiheessa ja myöhemmin asennetaan pexit. Myös putkiurakoitsijan läpiviennit voi asentaa kirvesmies. Referenssikohteessa betonoidut lattiat eivät olleet valmista pintaa vaan niiden päälle tuli vielä eriste ja pintavalu. Tästä johtuen putkiurakoitsijan ei tarvinnut asentaa lattiavaluihin lattia- ja lämmitysputkia tai kaivoja. Sähköurakoitsijan ei tarvinnut lattiavaluun asentaa lattia- ja lämmityskaapeleita.

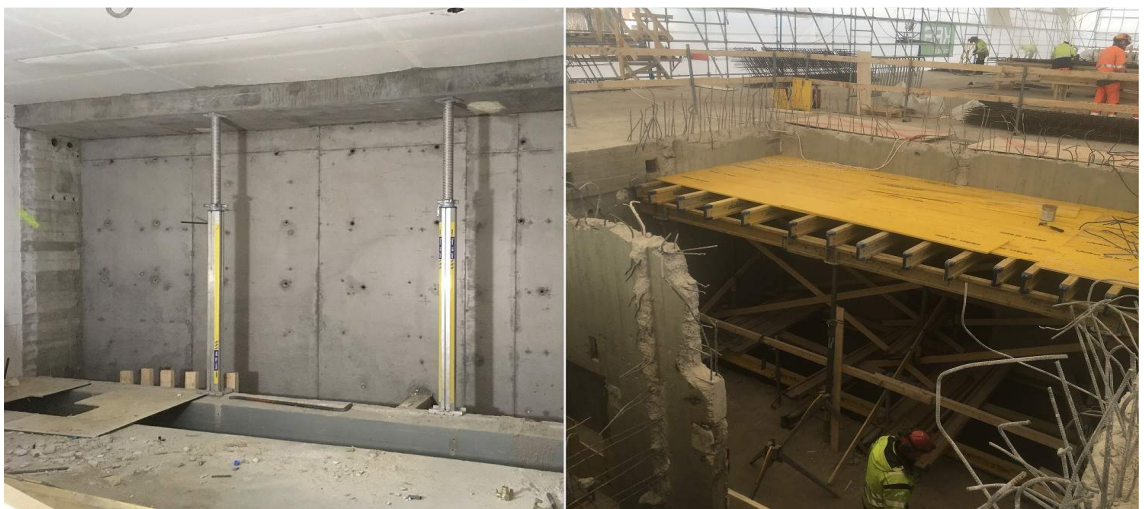
Kuva 13. Vasemmalla holvin jälkituenta ja oikealla työnalla oleva holvi.

Holvimuotin purku voidaan aloittaa kun rakenteen nimellislujuudesta on saavutettu 60%-80%. Rakennesuunnittelija määrittää tämän arvon kohdekohtaisesti. Kun purkamislujuus on saavutettu, voidaan tuet, palkit ja levyt purkaa. Yleensä purun jälkeen holviin jätetään hiipuma pystytuet ja niiden määrä riippuu holvin koosta tai jossain kohteissa rakennesuunnittelija määrittää niiden määrän.

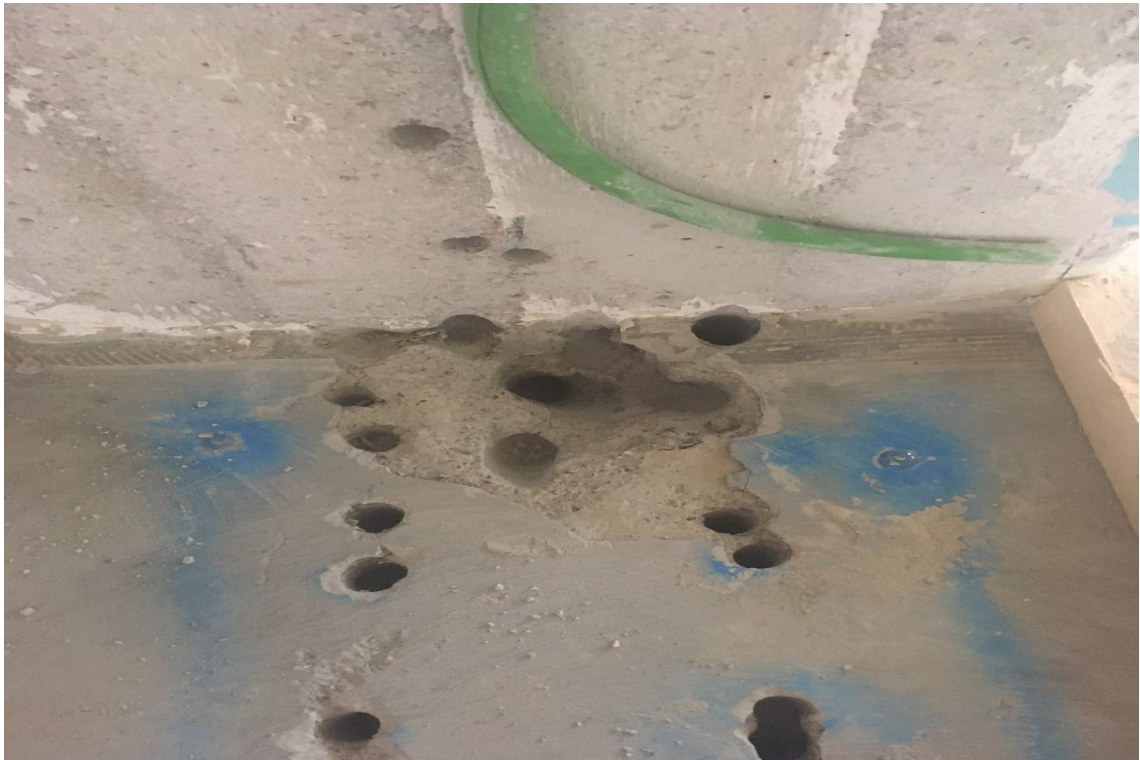
Kuva 14. Jossain tapauksissa tartuntaa ei saatu haluttuun jakoon jolloin jouduttiin tihentämään tartuntaa sen molemmin puolin.

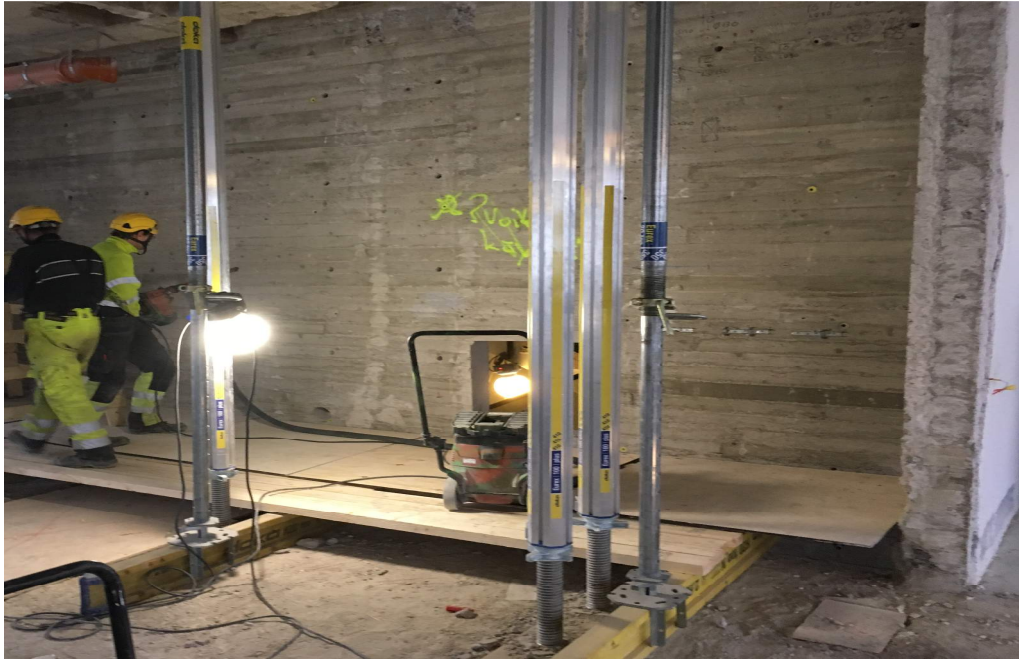
Kuva 16. Hiltin imuterä TE-YD käytössä kun porataan tartuntoja vahvistettavaan seinään.

Ratkaisuksi referenssikohdeeseen tähän käsille todella rankkaan työhön oli, että kaikki urakoitsijan työntekijät osallistuvat työvaiheeseen. Jokainen vuorollaan porasi 2 päivänä viikossa ja muut päivät tehtiin omia töitä, kirvesmiehet muottitöitä ja rakennusmiehet muotin purkua sekä etuputsia. Alussa aiheutunut aikatauluviive saatiin kurottua kiinni ja lopulta työt saatiin suoritettua etuajassa. Parhailtaan aamun käskynjaosta taisi lähteä 7 urakoitsijan työntekijää porat kainalossa päivän askareisiin. Poraustyötä saatiin nopeutettua ja helpotettua hankkimalla Hiltin imuterät (onteloterä), ne eivät jumiudu poratessa rautaan eikä reikää tarvitse erikseen puhdistaa ennen raudoitustapin injektointia. Terää voi käyttää myös muiden valmistajien koneissa ja siihen liitettävä imurikin voi olla eri mallia.

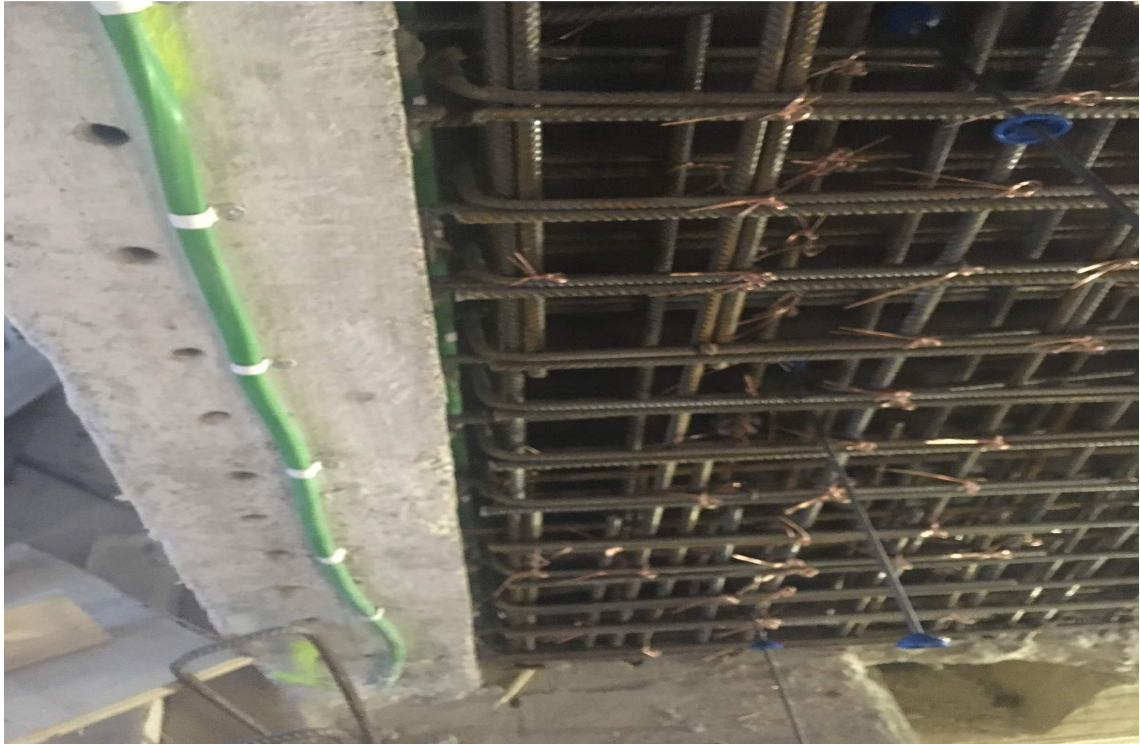
Kuva 17. Injektointiletku asennettu paikalleen.

Injektioletkun asennustyö suoritettiin reikien porauksen jälkeen. Tätä ennen purkurakoitsija oli poistanut vanhat tasoitteet ja maalit niistä kohdista, joissa uusi rakenne liittyy vanhaan. Työvaiheessa tarvittavat asennustarvikkeet ovat iskeväporakone sds-plus päällä, 4,8 mm sds-plus terä, 4,8x16x35mm pöllönsilmä, kuumailmapuhallin, injektioletkua ja kiinnikkeitä. Valmistajakohtaisesti maksimipituus yhdelle linjalle vaihtelee 10 - 15 m. Myös injektioletkussa olevat mutkat vaikuttavat asennettavan linjan pituuteen.

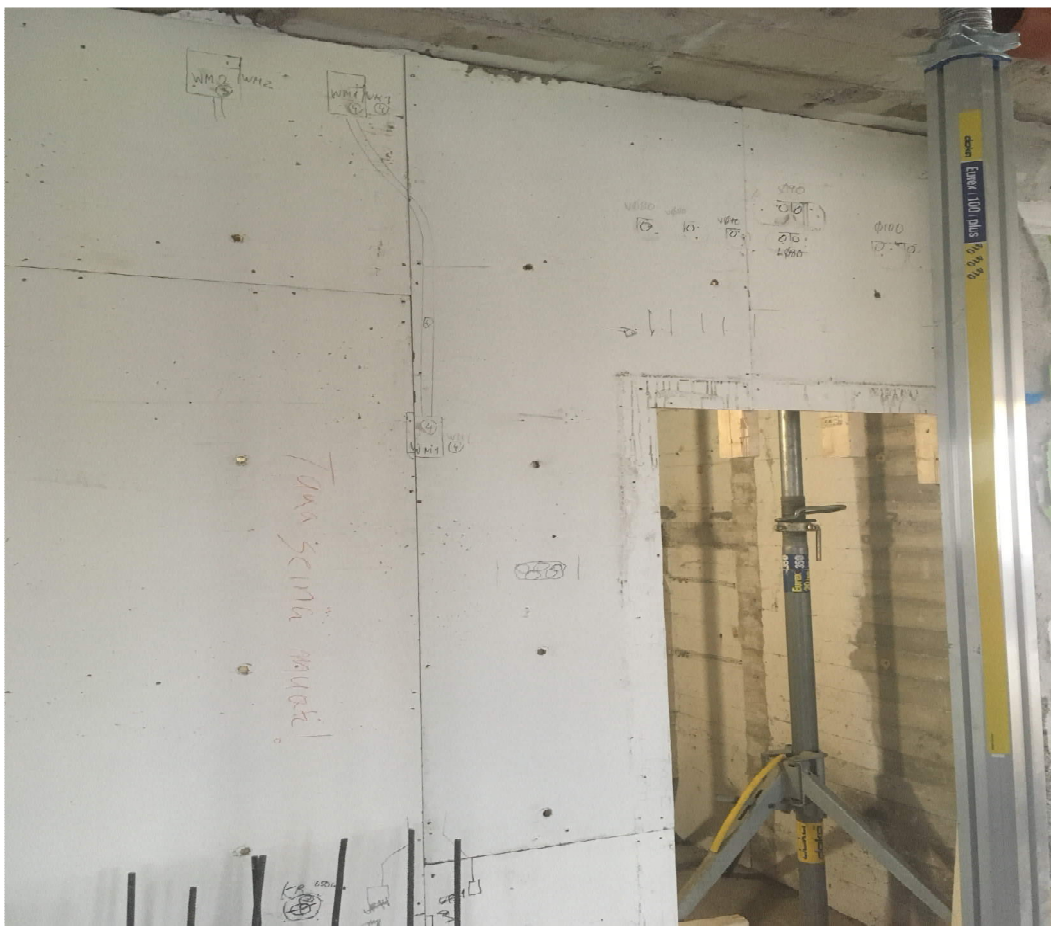
Kuva 19. Mittamies on merkannut muottiin reikäkuvan mukaiset varaukset kirvesmiehelle.

Ensimmäisten seinien kohdalla kirvesmies mittasi seinän varaukset mittanauhalla, mutta
se havaittiin todella hitaaksi työvaiheeksi. Asiaa suunniteltiin ääneen toimistolla ja koke-
nut mittamies ilmoitti, että hän voi viedä dwg-muodossa olevat naamareikäkuvat taky-
metriin ja merkata ne haluttuun muottiin muutamassa minuutissa.

Kuvan 19 muotti on jo kertaalleen käytetty ja se on nostettu kerrosta ylemmäs samaan paikkaan käyttöön, jolloin varauksetkin ovat jo valmiiksi oikealla paikalla, toki mahdolliset asukasmuutokset täytyy huomioida.

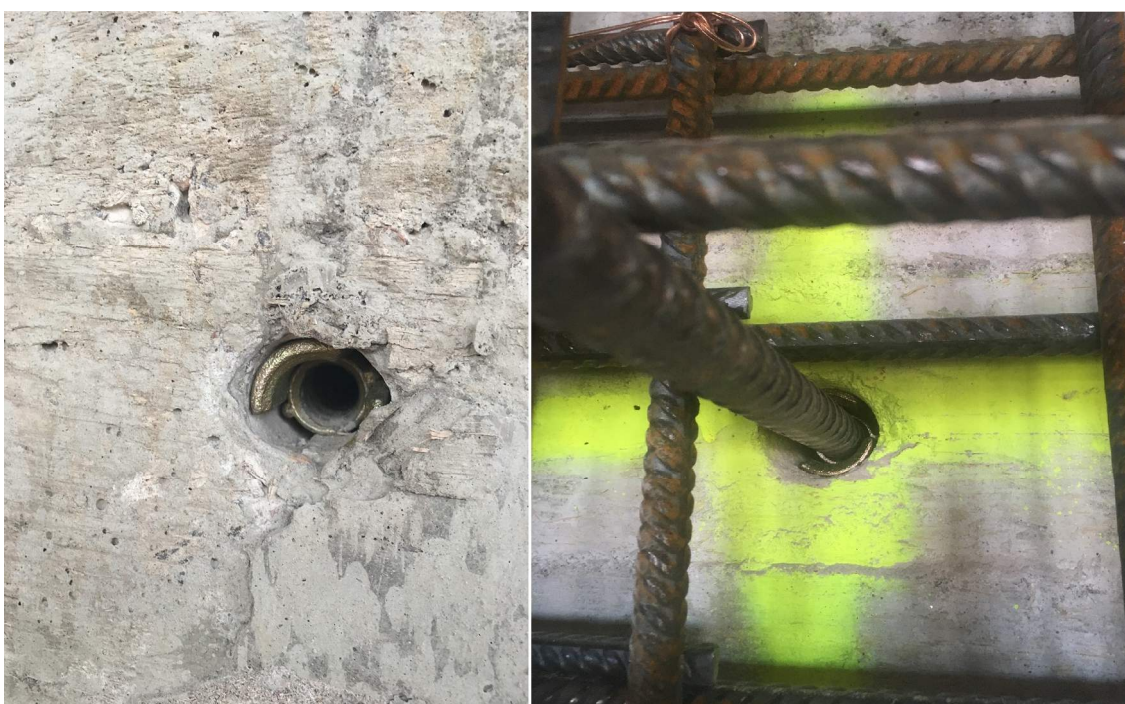
Kuva 22. Vasemmalla rakenteeseen kiristetty dywidag-ankkuri mallia 15 F 2128. Oikealla ankkuriin kiristetty dywidag-tanko.

Työtapaan 1 päädyttiin kustannus- ja aikataulusyistä. Seinään porattiin reikä, johon ankkuri työnnettiin, jonka jälkeen tanko kiristetään ruuvaamalla holkkiin ja muotti on heti suljettavissa. Rakenteeseen jää ankkuri ja suojauputki.

Ankkurin asennus muotitusta varten aloitettiin raudoitustyön jälkeen. Ankkureita asennettiin n. 4 kpl per neliö ja poraukseen tarvittiin 32 mm sds-max-terä. Poraussyvyys vähintään 120 mm ja imuterällä porattua reikää ei tarvitse enää erikseen imurilla tai pumpulla puhdistaa vaan ankkuri voidaan suoraan asentaa reikään ja tanko perään. Kiristys suoritettiin Bahcon 8074 ergo -jakoavaimella. Lisäksi kokeiltiin jonkun tapaista patenttia etsimällä oikean kokoista hylsyä mutterivääntimeen, millä tangon olisi saanut kiristettyä, mutta siinä onnistumatta. Tankoja kannattaa seuraavana päivänä käydä kiertämässä kierroksen verran auki, jolloin niiden irrottaminen on helpompaa muotin purun aikana.

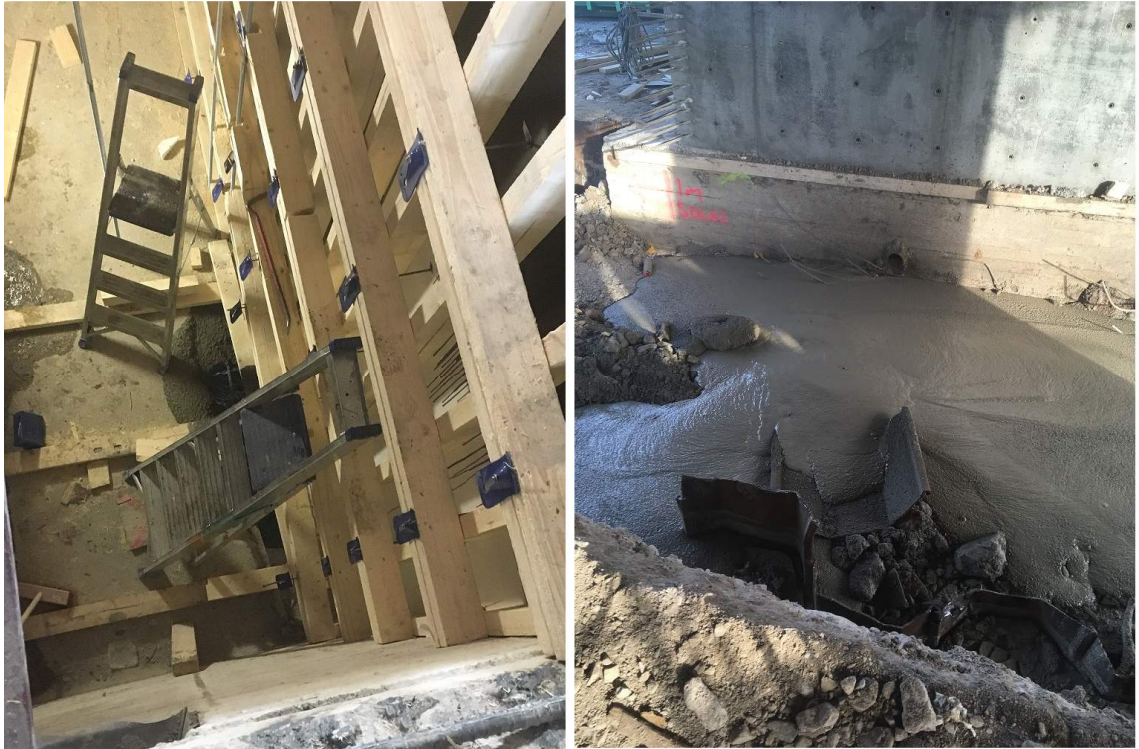
Kuva 28. Vasemmalla räjähtänyt muotti josta massat valunut alakertaan ja oikealla kuva alakerrasta mihin massat kerääntyi.

Ennen valua työmaalla varmistettiin, että muotti varmasti kestää it-betonista tulevan valupaineen. Seiniä ryhdyttiin valamaan vuorotellen. Ensimmäinen seinä oli täynnä ja toisesta seinää puuttui noin 30 cm koko muotin matkalta. Kun muotista oli valamatta noin 15 cm valmiista pinnasta, kuului muotin alapäästä poks ja sitä seurasi useampi poksääni. Sen jälkeen ei kuulunut kuin tasasta lorinan ääntä ja todettiin, kuinka tuo 15 cm päässä ollut betonipinta karkasi kauemmaksi jättäen jälkeensä vain betonilla kyllästetyt harjateräkset.

Muotin räjähtämiseen johtaneet tekijät, malthus-välikkeitä pitää it-betoni valussa olla normaalin 4 kpl/m² sijaan vähintään 6 kpl/m². Lisäksi osa välikkeistä oli vääntynyt muotintekovaiheessa ja niistä vaihdettiin ne, mitkä näyttivät olevan vääntyneitä kun olisi pitänyt vaihtaa kaikki. Vanhojen rakenteiden tukemisen käytettyjen kierretankojen takia vaakakoolaukseen jouduttiin tekemään lovia ja näissä kohdissa olisi pitänyt vinotukia lisätä ja myös vaakakoolausta.

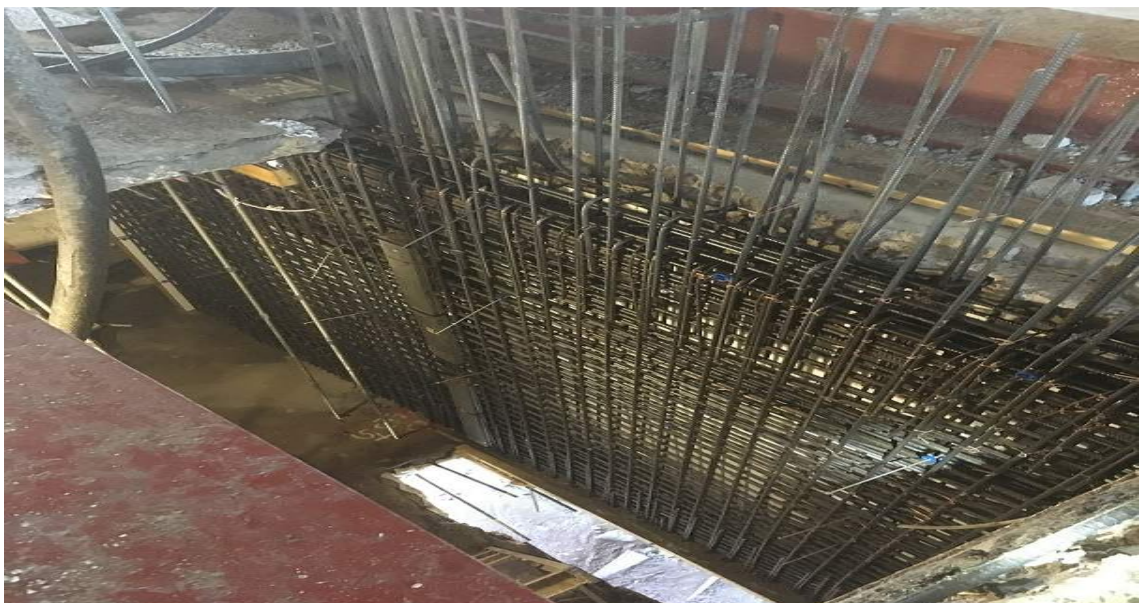
Kuva 29. Muotti purettu ja putsattu painepesurilla.

Seuraava työvaihe oli muotin avaaminen toiselta puolelta, jotta saatiin rauditus pelastettua. Muotin avauksen jälkeen puhdistettiin painepesurilla rauditus sinne jääneestä betonista. Vaihrettiin muottivälkkeet uusiin, tarkastettiin muotissa käytetyt koolaukset ja ryhdyttiin sulkemaan muottia uudestaan.

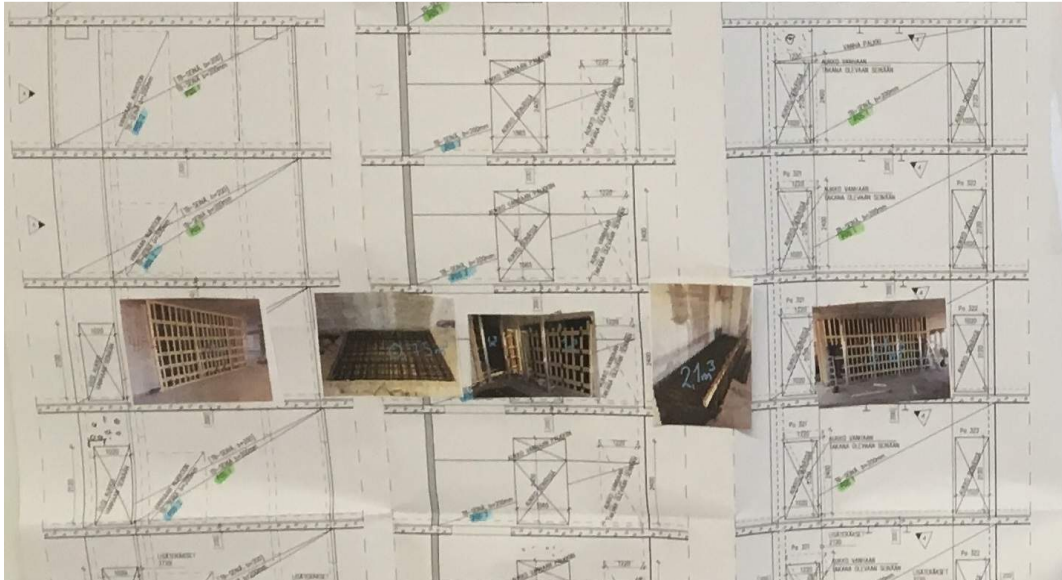
Kuva 31. Betonimäärät merkattu seinäkohtaisesti toteuman mukaan.

Betonimäärien laskemisessa auttoi toteumatieto, ensimmäisten valujen kohdalla seurattiin tarkasti, kuinka paljon massaa meni valettuihin rakenteisiin ja tämän perusteella tehtiin kaavio toimiston seinälle jossa oli yksilöity jokainen valuseinä

ja holvi. Tästä kaaviosta poimittiin valettavien seinien betonimäärät kun tiedettiin mitä seiniä ja holveja valettiin. Valuista jääneet ylimääräiset betonit pumpattiin vanhoihin kylpyhuonesyvennyksiin, jolloin hukka pysyi todella pienenä.

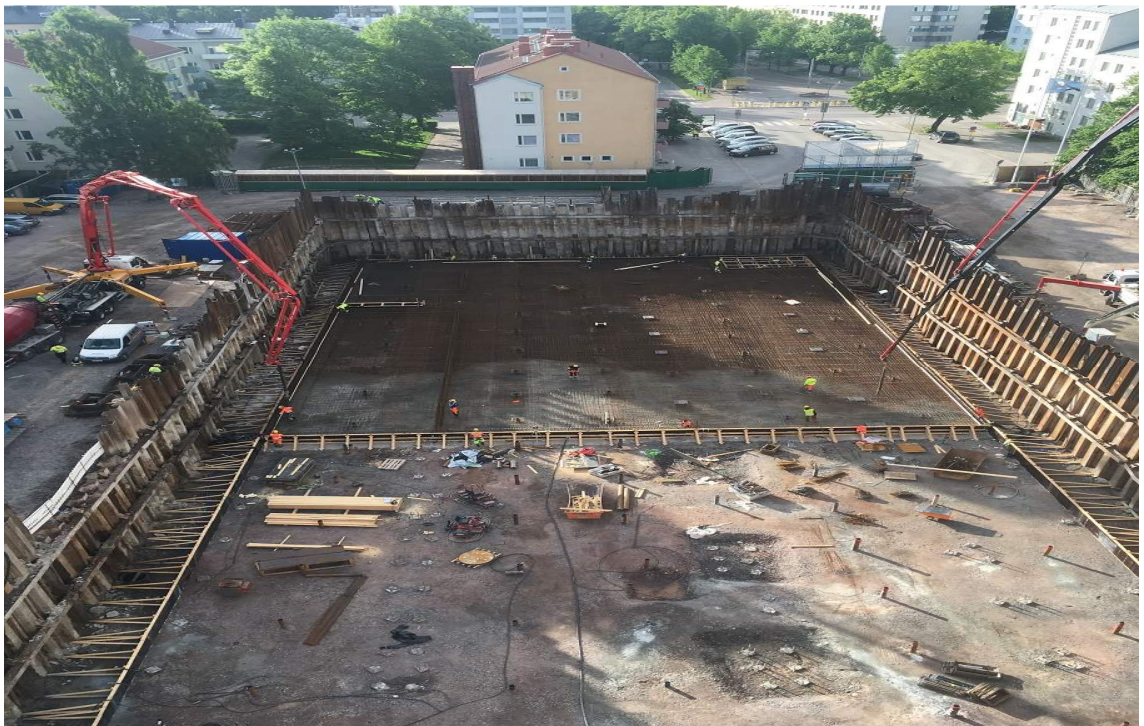
Kuva 32. Town House paalulaattavalu 840 m³ (32m*40m*0,66m). Kuvanotto hetkellä valua takana 1,5h.

Seuraavaksi vastuualueeksi tuli samalla tontilla sijaitsevan Town House uudismontun
betonointityöt joka sisältää 2 kellarikerrosta parkkihallia ja 11 kpl 3-kerroksisia asuntoja.
Ja betonoitavaa on yhteensä 4780 m³.
