Opinnäytetyö (YAMK)  
Turun Ammattikorkeakoulu  
Teknologiaosaamisen johtaminen  
2017

Atte Kirjavainen

# HITSAUKSEN LAADUNHALLINTA LAIVARUNGON KOKOONPANOSSA

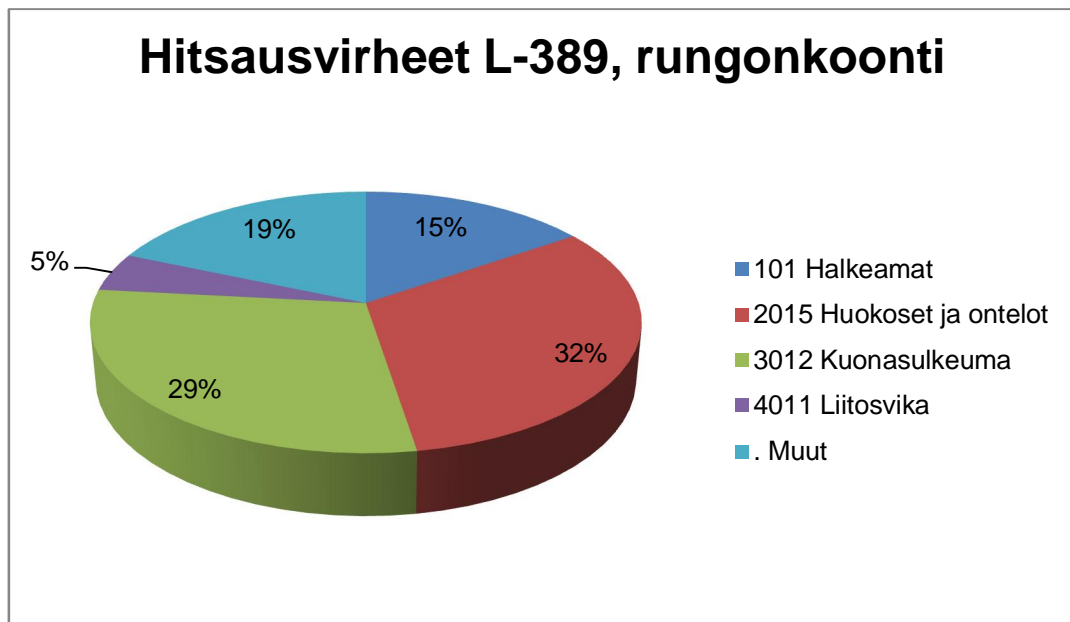
- halkeamat (39 kpl)
- huokokset ja ontelot (81 kpl)
- kuonasulkeumat (74 kpl)
- liitosviat (12 kpl)
- muut – ovat yksittäisiä virheitä, joita ei luokiteltu alhaisen (alle 10) kappa-lemäärän takia. (Kuvio 4)

Kuvio 4. Hitsausvirhejakauma %

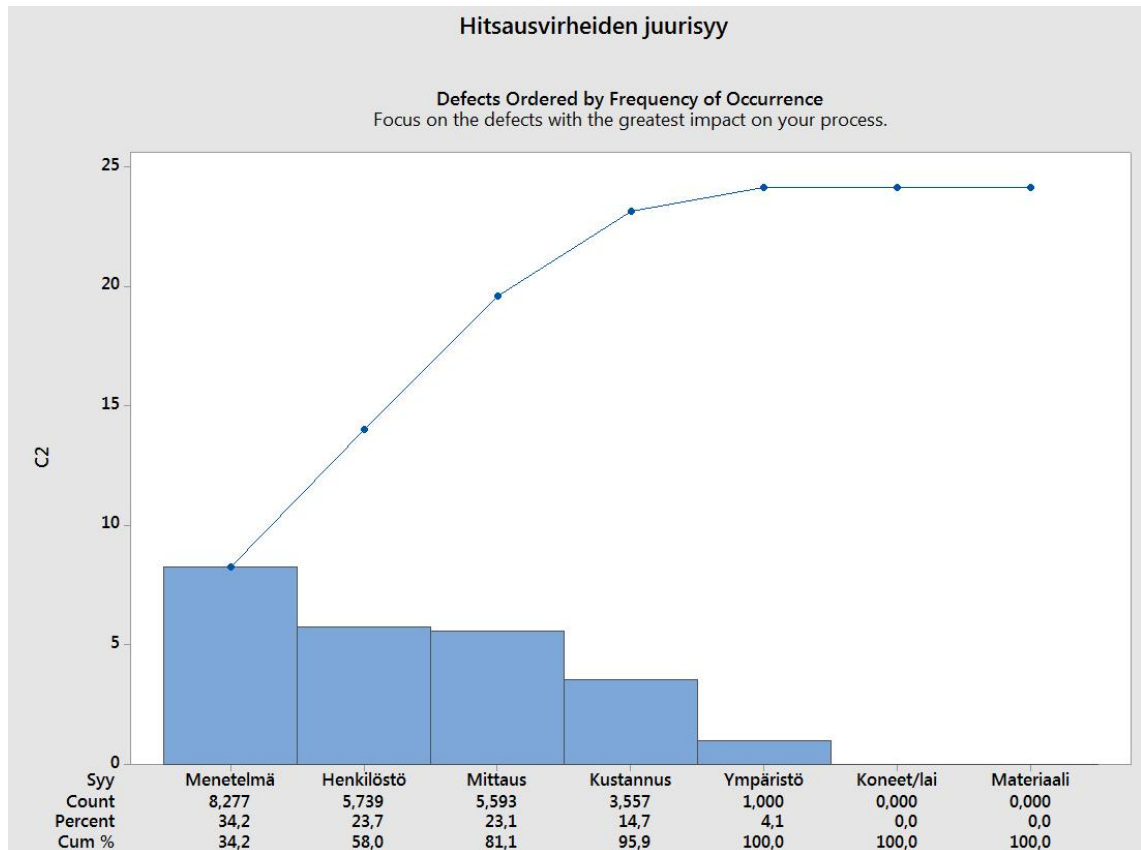
Kuva 5. Hitsausvirheiden juurisyy-pisteytys

kuvan 5 mukaisesti jokainen yritys (yritys 1, yritys 2, rungonkoonti) pisteytti ka-  
lanruutokaaviossa (liite 5) esitetyt aiheet pistein 1, 3, 5, 7, 9, joissa 1 kuvaa vä-  
hiten vaikuttavaa tekijää ja vastaavasti 9 kuvaa eniten vaikuttavaa tekijää. (liite  
8)

Rungonkoonnin hitsausvirheiden osalta pareto -analyysin tuloksia voidaan tarkastella kuvan 5 mukaisesti:

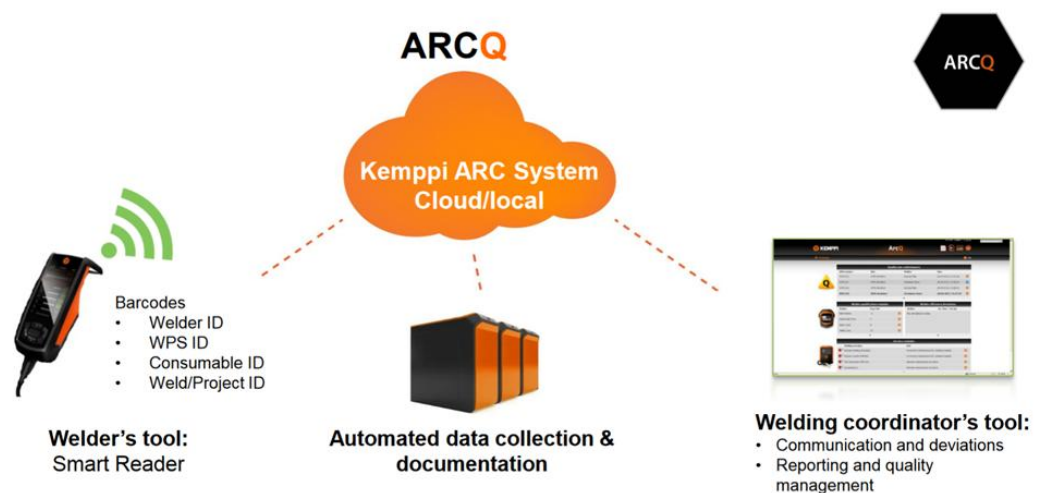
KAS3 systeemin peruseriaate on kuvan 6 mukaisesti se, että hitsauskoneisiin yhdistetään lukija, joka kirjaa hitsausdataa hitsauskoneelta. Lukija toimii langattomassa verkossa ja lähettää reaaliaikaista dataa palvelimelle. Dataa on mahdollista tallentaa myös laitteeseen. Palvelin tallettaa datan, jota voidaan lukea web-pohjaisella ohjelmistolla.

Kuva 6. Kemppi Arc system 3

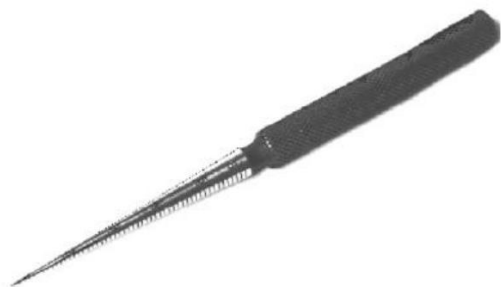
Kuva 9. Rakomitta, juuriraon, välin leveyden ja reiän halkaisijan mittaamiseen.

Hitsisaumojen silmämääräisen tarkastuksen avuksi on kehitetty erilaisia tarkastuslaitteita. Kuvissa 8 ja 9 on esitetty muutamia SFS-EN ISO 17637 standardissa lueteltuja hyväksytyjä laitteita:

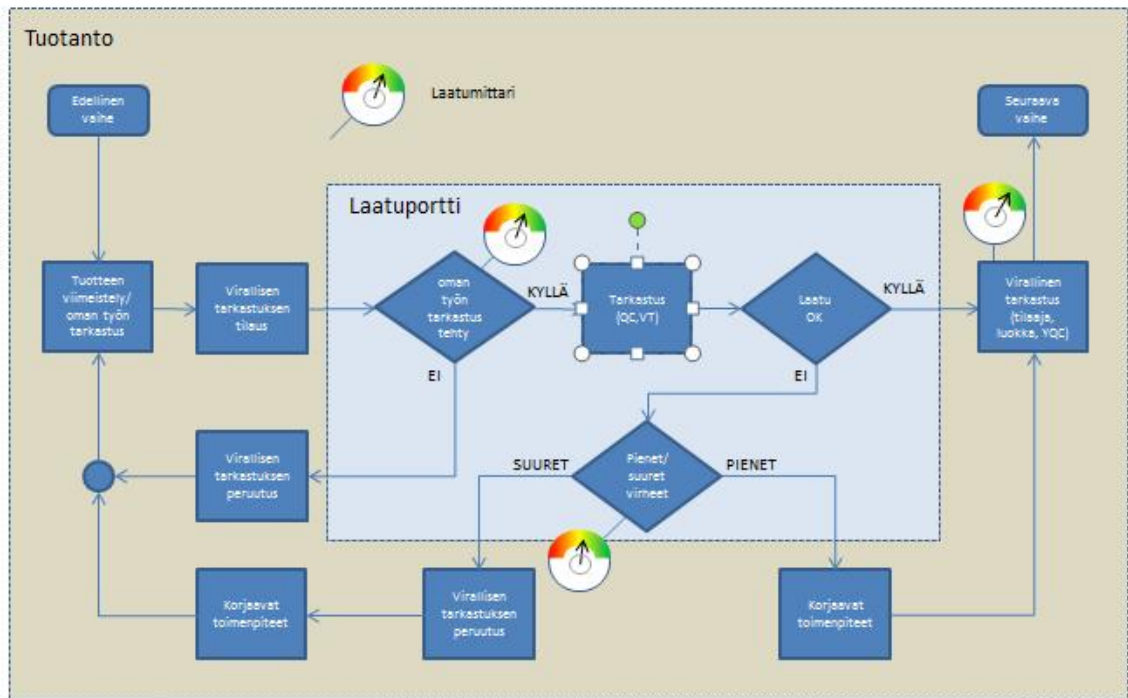
Kuva 10. Laatuportin prosessikaavio

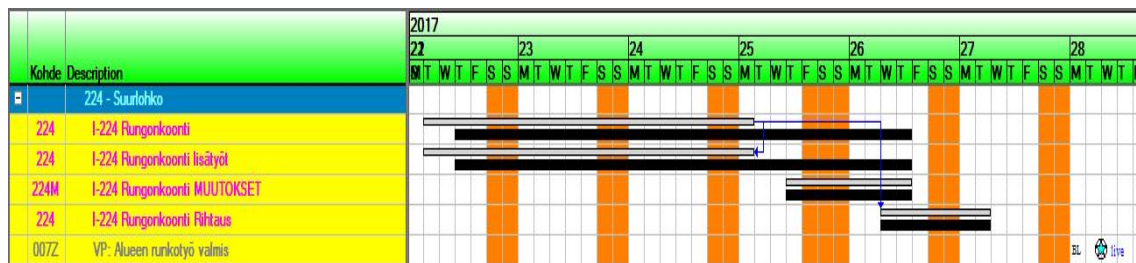
Kuvassa 12 on esitetty yhden suurlohkon aikatauluaktiviteetit rungonkoontivaiheessa. Se sisältää suurlohkon asentamiseen ja hitsaamisen varatun ajan, mahdollisiin lisätöihin ja muutostöihin varatun ajan, rihtaukseen varatun ajan sekä alueluovutuspuheen.

Kuva 12. Aikataulutarkastelu

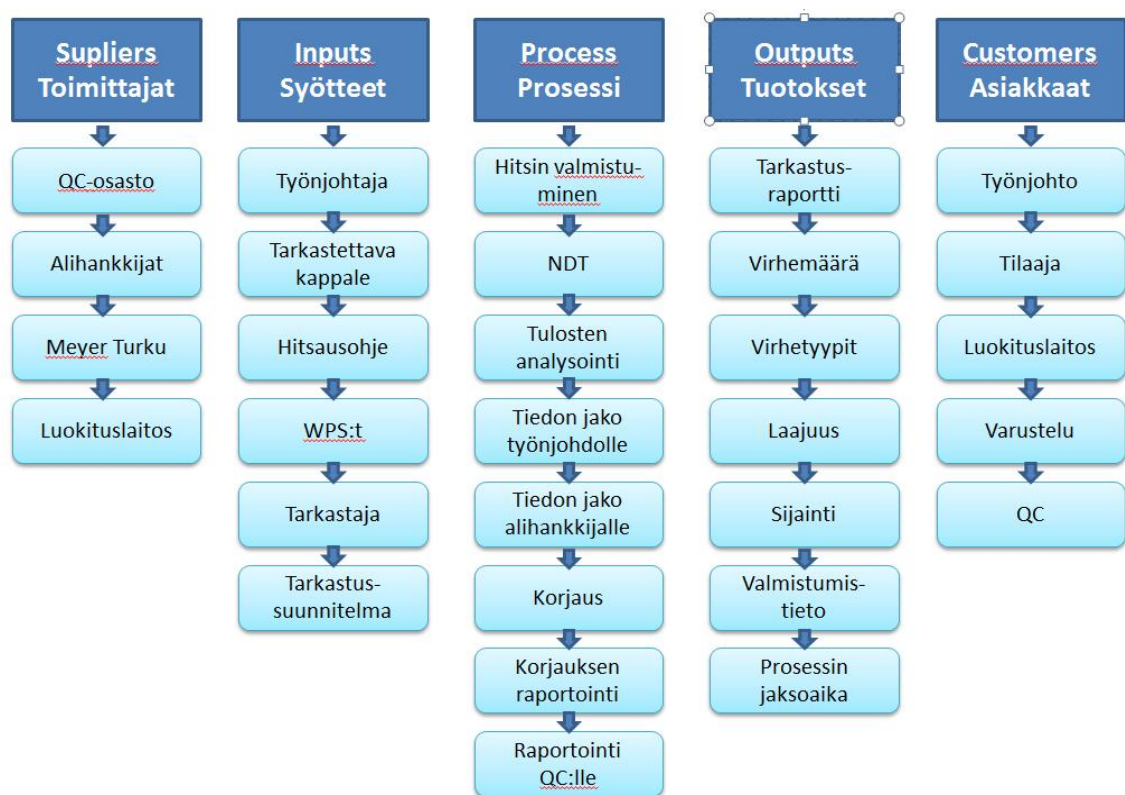
Kuvassa 13 on havainnollistettuna hitsauskorjausten vasteaikaprosessi rungonkoonnissa tehdyn SIPOC -prosessikuvauksen mukaisesti.

Kuva 13. SIPOC -prosessikuvaus hitsauksen vasteaika rungonkoonnissa

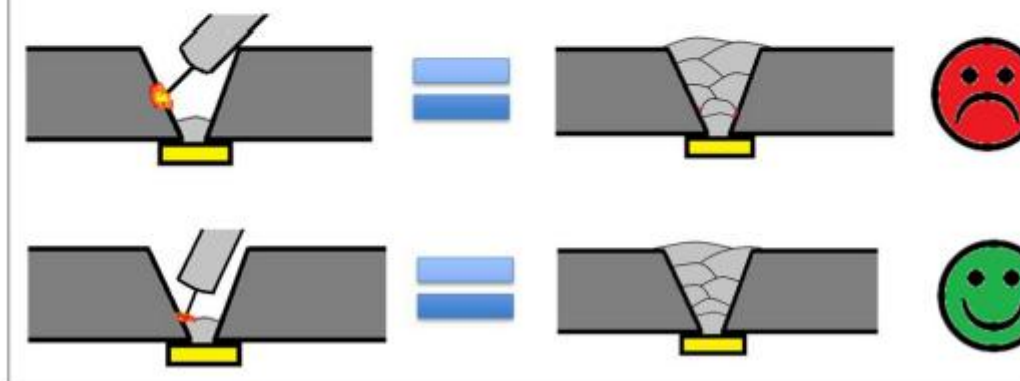
## 4) Huomioi oikea asento
