**ANODISOIDUN JULKISIVUPELLITYKSEN ASENTAMINEN TOI-
MISTORAKENNUKSEEN**

Matti Huhtala
Opinnäytetyö
Kevät 2018
Rakennusalan työnjohdon tutkinto-ohjelma
Oulun ammattikorkeakoulu

Opinnäytetyön aiheena oli anodisoidun julkisivupellityksen asentaminen toimistorakennukseen Oulussa. Julkisivupellityksen olennaisina osina on työnjohtaminen, laadunvarmistus ja käytetyn materiaalin tutkiminen nykypäivän rakennusmateriaalina.

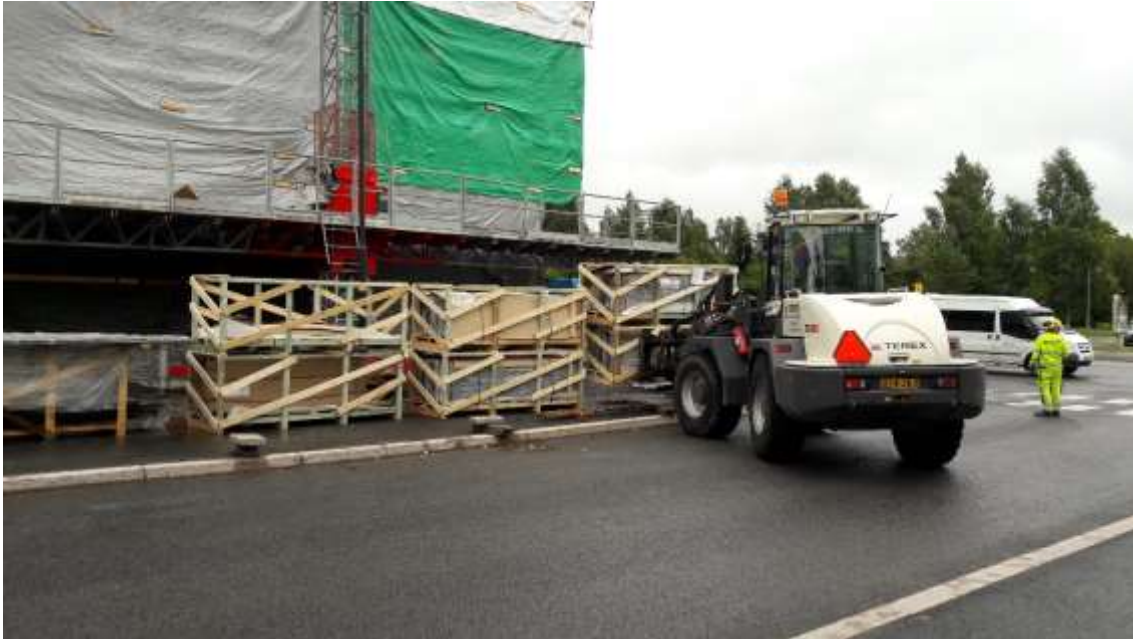
Purkukalustona käytettiin pyöräkuormaajaa tai kurottajaa. Pyöräkone varustettuna ammattitaitoisella kuljettajalla osoittautui hyväksi vaihtoehdoksi. (Kuva 1.) Purkutyön yhteydessä käytettiin myös liikenteen ohjausta johtuen vilkkaasti liikennöidyistä väylistä työmaan ympärillä. Liikenteen ohjauksen hoitivat yleensä työnjohtaja ja tieturvakortin suorittaneet työntekijät. Yhdessä kuormassa oli yleensä noin 2–10 kpl materiaalipaketteja. Materiaali oli pakattu huolellisesti 1,0 m x 1,2 m x 2,5 m kokosiin kuljetuslaatikoihin. Koska työmaa-alue oli suhteellisen pieni, se aiheutti materiaalien varastoinnin kanssa suuria ongelmia, mutta hyvällä suunnittelulla siinä onnistuttiin hyvin eikä materiaalia tarvinnut turhaa siirrellä työmaalla.

KUVA 1. Materiaalin purkutyö käynnissä

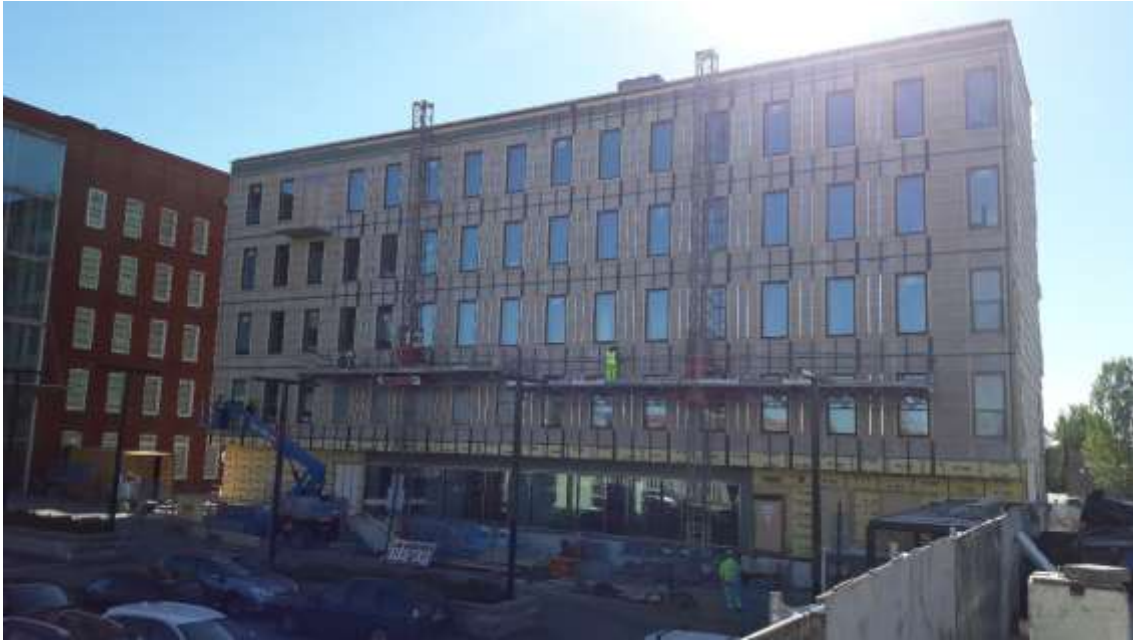
Henkilönostimina käytettiin kahta Cramolta vuokrattua mastolavanostinta eli satelliittia ja Rentalta vuokrattua 30 m:n nivelpuominostinta eli kuukulkijaa. Mastolavojen asentamisen, siirtämisen ja purkamisen hoiti Cramo. Työmaan nostimet osoittautuivat hyviksi valinnoiksi. (Kuva 2.) Iso kuukulkija jaksoi helposti nostaa kaksi asentajaa materiaaleineen 20 m:n korkeuteen. Asennuksen alussa työ-

KUVA 2. Työskentelyä mastolavoilla ja kuukulkijalla

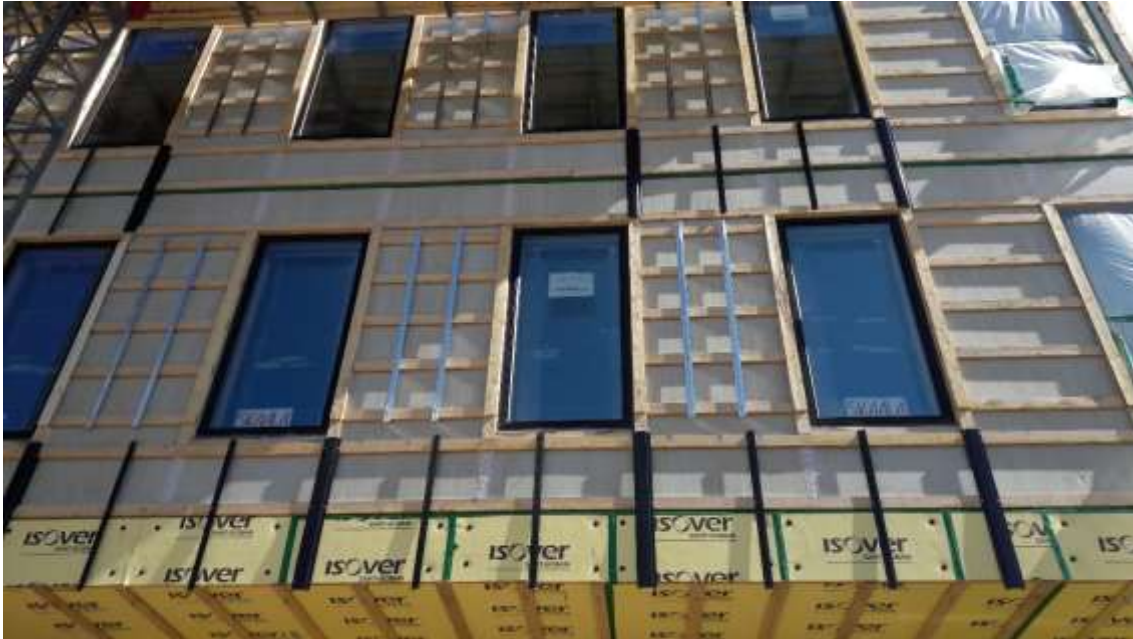
Koolaukseen käytettiin 2 mm:n alumiinihattulistoja, 2 mm:n z-listoja ja 1,5 mm:n z-listoja. Koolauksen jako vaihteli peltien koon mukaan K400–850 mm:n välillä. Puuelementtien suoruus tarkistettiin laserilla ja mahdolliset epätasaisuudet saatiin oikaistua käyttämällä koolauslistojen alla muovisia korotuspaloja. Koolauslistat kiinnitettiin valmistajan ohjeen mukaan ruuveilla ja pystysuoruus tarkistetaan vatupassilla. (Kuva 3.)

KUVA 3. Valmiiksi koolattua ulkoseinää

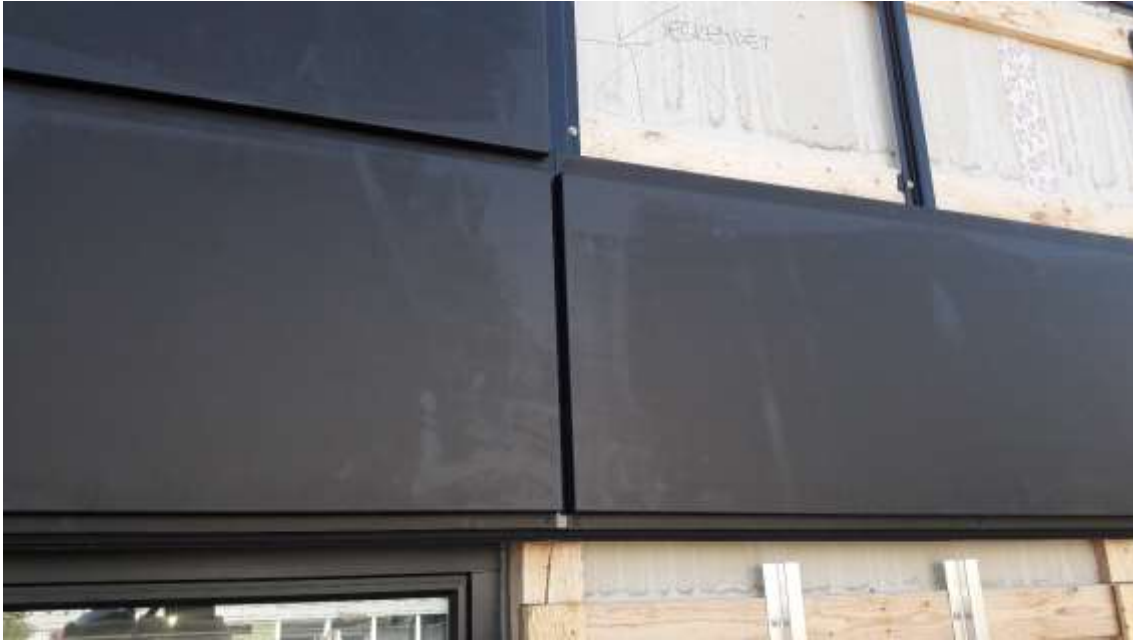
Seuraava työvaihe oli mustien kasettipeltien asentaminen. Pellit olivat 2mm pak-sua alumiinia ja kasettien koko oli 2000mm x 500mm. Asennusta helpottamaan merkittiin värilangalla kasettien asennuskorkeus seinään. Kasetteja asennettiin useita satoja kappaleita työmaalla. Kaseteilla saatiin suhteellisen nopeaa valmista pintaa aikaiseksi. Kasetit kiinnitettiin valmistajan ohjeen mukaan mustilla ruostumattomilla niiteillä koolaukseen. Akkukäyttöinen niittipyssy oli loistava työkalu tässä työvaiheessa. Kasetit on valmistettu siten, että rivin alimmainen kasetti niitattiin sekä ylä- että alaosaan kiinni, mutta seuraava kasetti niitattiin vain yläosaan kiinni ja alaosa lukittui alimmaisen kasetin yläreunaan kiinni. Näin varmistettiin ulkonäöllisesti laadukas lopputulos, koska ainoat näkyville jääneet niitit olivat alimmaisen kasettirivin alaosan niitit. (Kuva 4.)

KUVA 4. Asennettuja kasettipeltejä

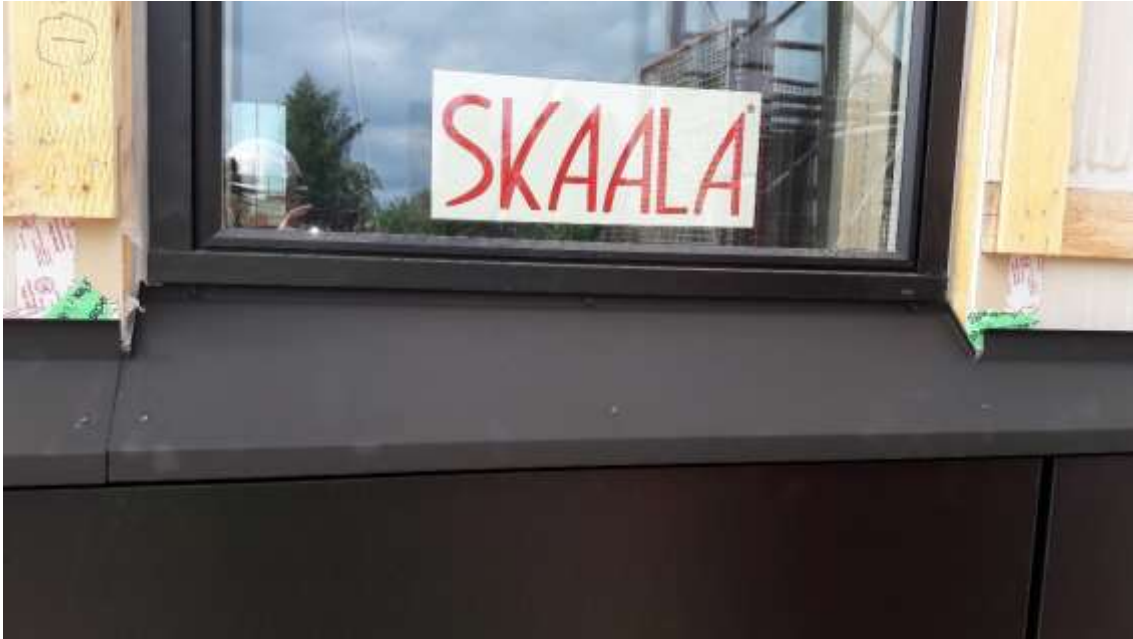
Tippapellit olivat 1,5 mm:n paksuisia, mustia anodisoituja profiileja. Pellit oli valmiiksi muotoiltu oikeaan astekulmaan ja katkaistu oikeaan mittaisiksi. Kiinnittäminen tapahtui valmistajan ohjeiden mukaan. Tippapellit kiinnitettiin mustien kasettipeltien yläreunaan ruostumattomilla mustilla niiteillä ja ikkunoiden kohdalla ne kiinnitettiin ikkunan alaosaan kolmella pienellä kateruuvilla. (Kuva 5.)

KUVA 5. Asennettuja tippapeltejä

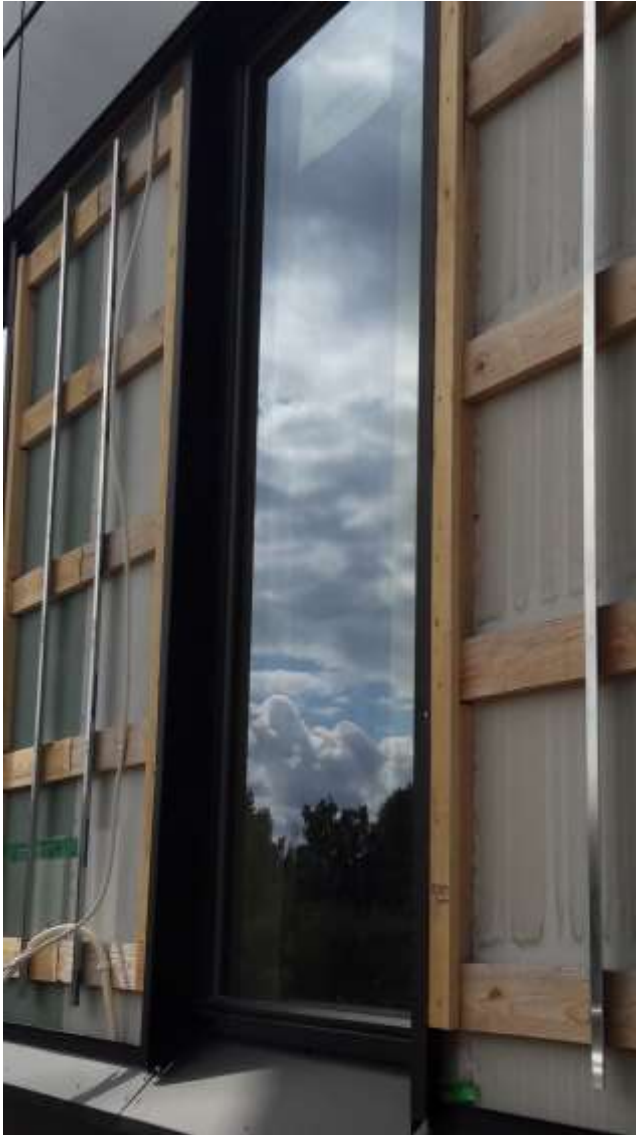
Pielipellit olivat 1 mm:n paksuisia valmiiksi leikattuja ja muotoiltuja anodisoituja alumiinilistoja. Pielipellit kiinnitettiin valmistajan ohjeen mukaan. Pielipeltejä ei kiinnitetty ikkunoiden ja ovien runkoihin, vaan ne kiinnitettiin pienillä mustilla ruuveilla vieressä oleviin pystykoolauksiin. (Kuva 6.) Yläpellit kiinnitettiin niiteillä yläpuolella olevaan kasettipellin pohjaan. Ennen peltien asentamista oli varmistettava, että ikkunat on kitattu huolellisesti ulkopuolelta ja ettei kittisauma pursua liian ulos, mikä estäisi peltien asentamisen.

KUVA 6. Ikkunapielen pellit asennettu

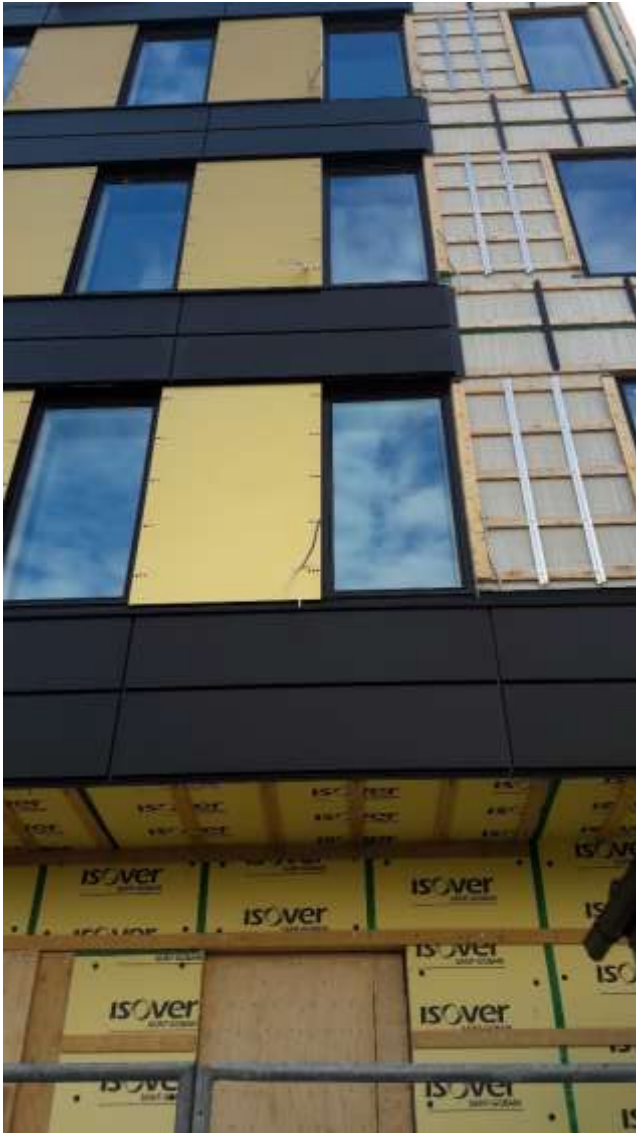
Rakennuksen länsi- ja itäseinustalle ikkunoiden väliin asennettiin yhteensä 120 kpl 3D-elementtien alle tulevaa 1,5 mm:n paksuisia kullattuja aluspeltejä. Pellit kiinnitettiin valmistajan ohjeen mukaan 10 kpl niiteillä alla oleviin alumiinisiin kooauslistoihin. Niitit maalattiin peltien kanssa saman sävyiseksi, jotteivat niittien kannat erottuisivat peltien pinnassa. (Kuva 7.) 3D-elementtien asennusvaiheessa aluspeltien reunoihin asennettiin L-raudat, joilla aluspellit kiinnittyivät lopullisesti. Peltien kiinnityskohdat olivat esiporatut, joten asentaminen oli suhteellisen nopeaa. Pelteihin alaosaan jouduttiin poraamaan 30 mm:n reikä, jotta valaisimille

KUVA 7. Asennettuja aluspeltejä

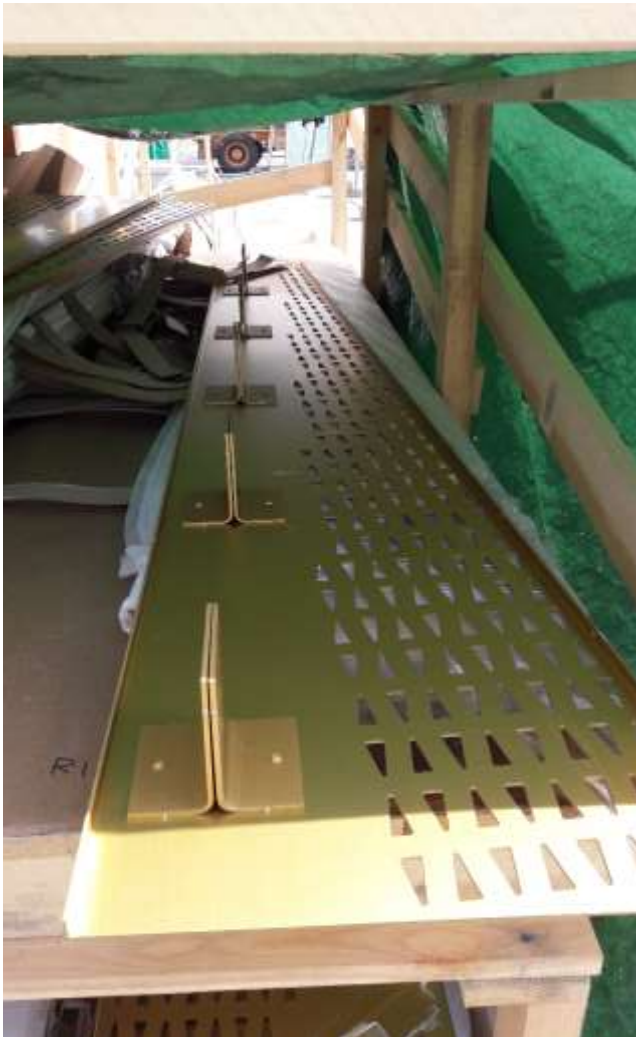
paksuiset L-raudat elementtien sivuosiin. L-rautoja niitattiin 10 kpl yhteen sivuelementtiin. Työn helpottamiseksi L-raudat niitattiin sivuelementteihin valmiiksi maassa. (Kuva 8.) L-rautojen kohdat olivat esiporatut, mikä nopeutti niiden asentamista. Niitit maalattiin saman sävyisiksi elementtien kanssa.

KUVA 8. Valmiiksi kasattu sivuelementti

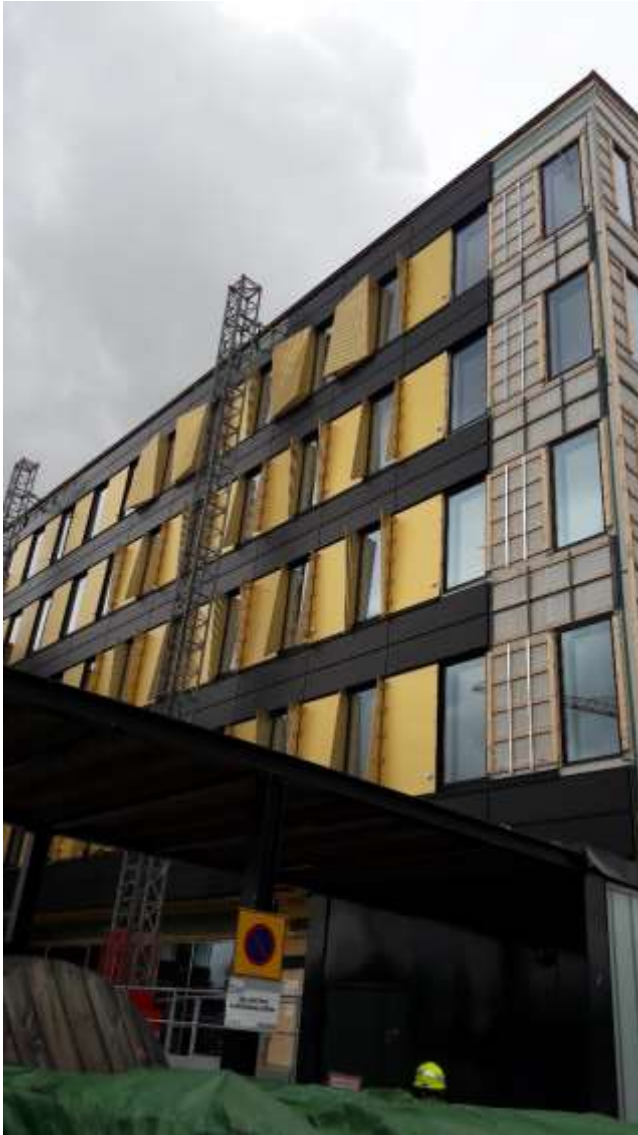
Valmiit sivuelementit asennettiin molemmille puolille aluspeltiä oikeaan korkeusasemaan ja kiinnitys tapahtui jykevilla puuruuveilla valmistajan ohjeiden mukaisesti. Ruuvit maalattiin saman sävyisiksi elementin kanssa. (Kuva 9.)

KUVA 9. Asennettuja sivuelementtejä

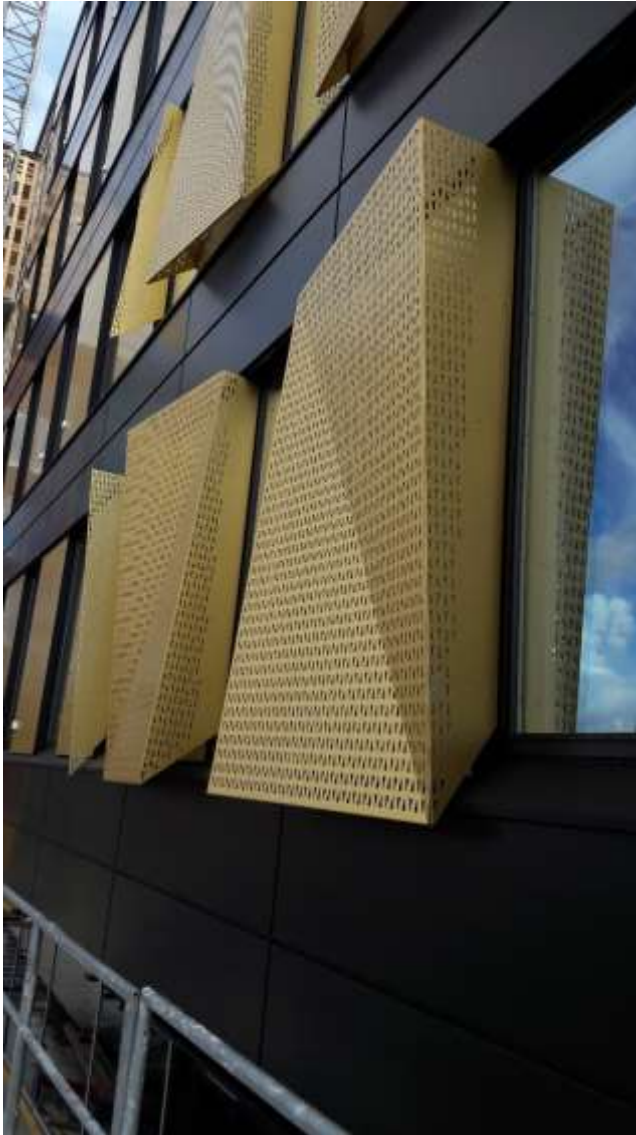
Seuraava työvaihe oli 3D-elementin etuosan asentaminen. Elementti asennettiin valmistajan ohjeen mukaan. Elementissä oli esiporatut reiät kummassakin reunassa, mikä helpotti asentamista. Elementti nostettiin oikeaan kohtaan ja niitattiin kiinni sivuelementteihin. (Kuva 10.) Niitit maalattiin saman sävyisiksi kuin elementit. 3D-elementit oli työstetty tekovaiheessa täyteen nuolenpääkirjoitusta.

KUVA 10. Valmiita 3D-elementtejä

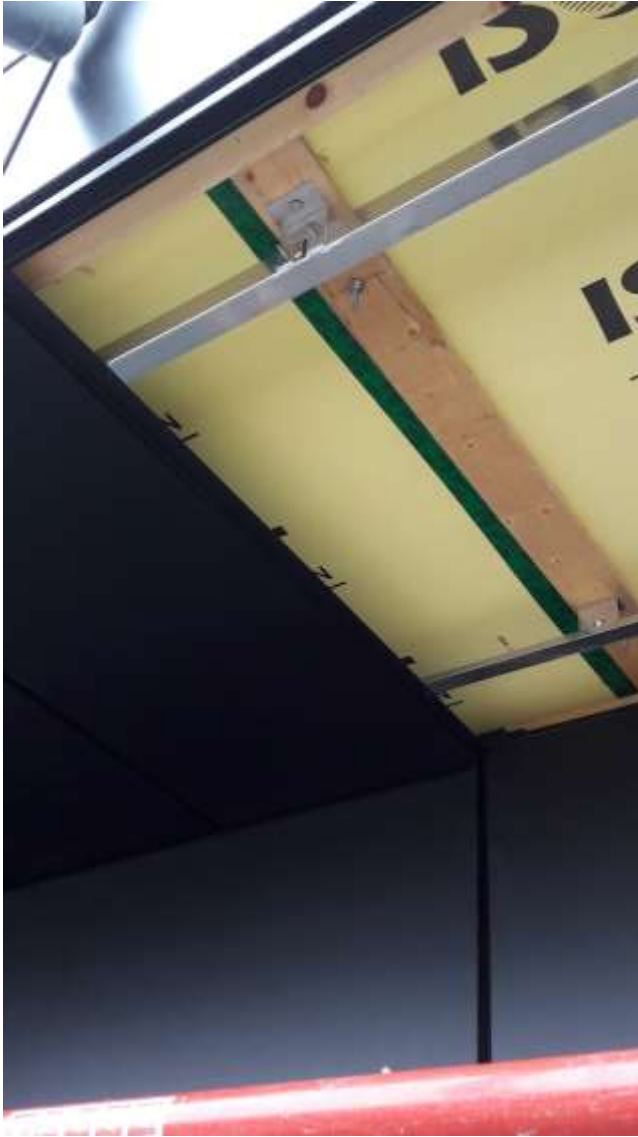
Viimeinen työvaihe pellityksessä oli katoslippojen pellitys. Työ aloitettiin asentamalla alumiinikannakkeet lippojen pohjaan. Kannakkeet kiinnitettiin valmistajan ohjeen mukaan jykevilla ruuveilla lipan puukoolaukseen. Alumiinikoolauskiskot kiinnitettiin kannakkeisiin porakärkiruuveilla ja korkoasema tarkastettiin. Kun kiskot oli asennettu, voitiin kasettipeltien asennus aloittaa. (Kuva 12.) Pohjakasetit olivat 500 mm x 1300 mm:n kokoisia ja samaa materiaalia kuin seinissä olevat kasetit. Ensimmäinen kasetti niitattiin valmistajan ohjeen mukaan joka nurkasta kiinni, mutta seuraavat niitattiin vain etureunasta kiinni, koska kasetin toinen reuna lukittui edellisen kasetin etureunaa kiinni. Verhoustyön edistyessä piti muistaa tehdä valaisimille 250 mm x 250 mm:n reiät arkkitehdin suunnitelmille paikoille. Valaisimia tuli 8 kpl kummallekin puolelle rakennusta.

KUVA 12. Lipanpohjan pellitystä
