Kosteusvauriokorjausten vaihtoehtoiset toimintamallit

Metropolia Ammattikorkeakoulu

Opinnäytetyö

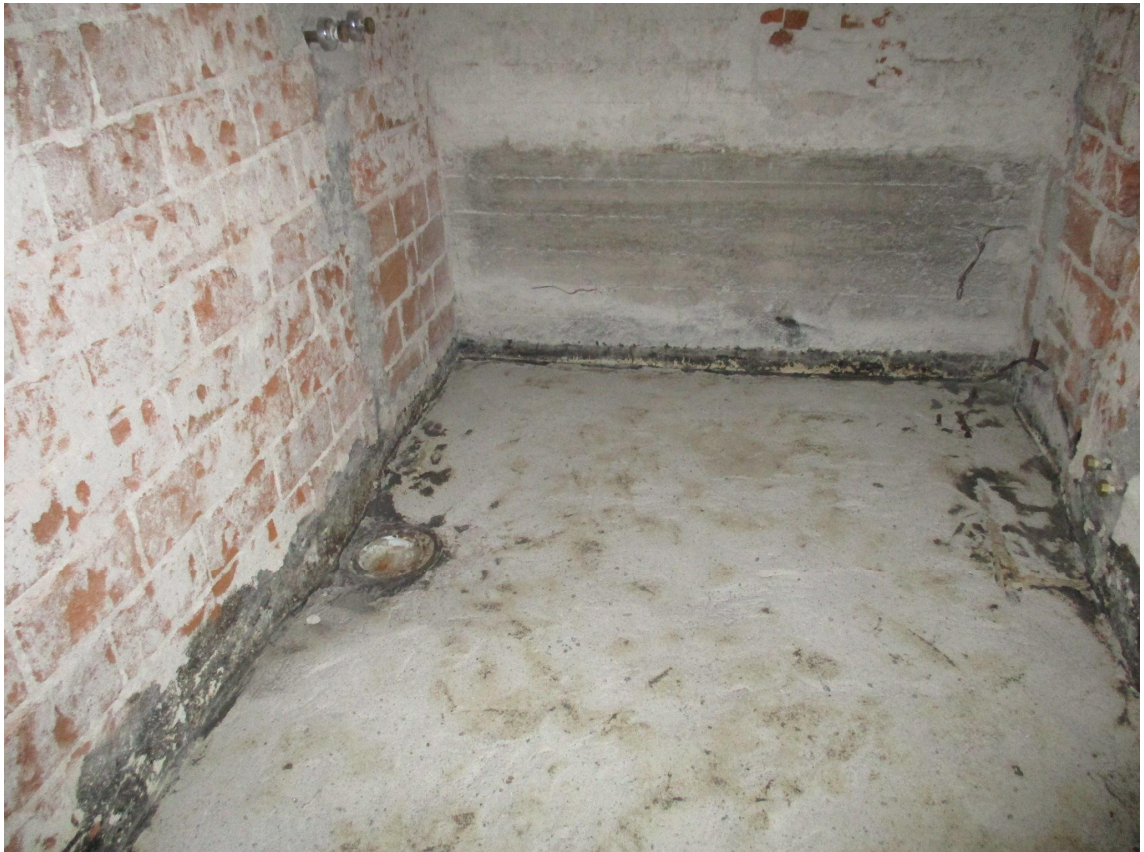
Kuva 4. Märkätilan rakenteet purettu runkorakenteeseen saakka.

Kun kohteen A kosteusvauriokorjausta alettiin suunnitella, halusi taloyhtiö kiirehtiä prosessin läpiviemistä. Osakas oli muuttanut sijaisasuntoon ja purkutöitä oli aloitettu pintarakenteiden osalta. Ennen laajamittaisempaa purkutöitä korjausrakennesuunnittelija kävi lähtötiedot läpi ja tutustui kohteeseen paikan päällä. Kohdekäynnin perusteella sovittiin tarkemmin purkutöiden laajuudesta. Tilaajan aiempi toiminta johti valitsemaan toimintamallin, jossa suunnitelmat laaditaan purkutöiden jälkeen. Kuvassa 4 märkätilan pintarakenteet on purettu runkorakenteeseen saakka.

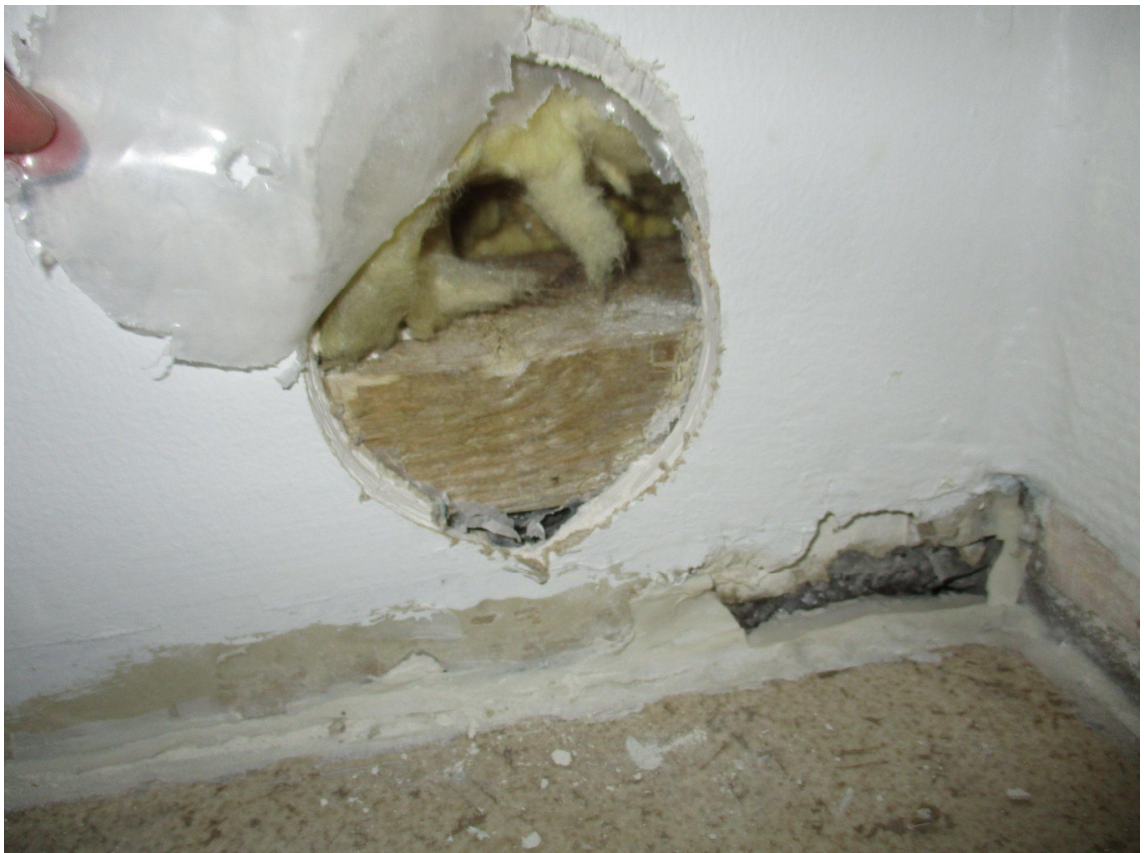
Kuva 5. Ulkoseinärakenteen rakenneavaus.

Alapohja- ja ulkoseinärakenteita tutkittiin rakenneavauksin. Rakenneavausten yhteydessä otettiin materiaalinäytteet home- ja mikrobivaurioituneiksi epäillyistä tai haitta-aineita sisältävistä materiaaleista. Rakenneavaus ulkoseinässä on esitetty kuvassa 5. Kevyessä tutkimuksessa pystyttiin toteamaan, että rakenteet vastaavat rakennusaikakaudelle tyypillistä rakentamista. Haitta-aineita ei löytynyt, mutta ulkoseinärakenteen lämmöneristeestä ja tuulensuojalevystä löydettiin mikrobikasvustoa.

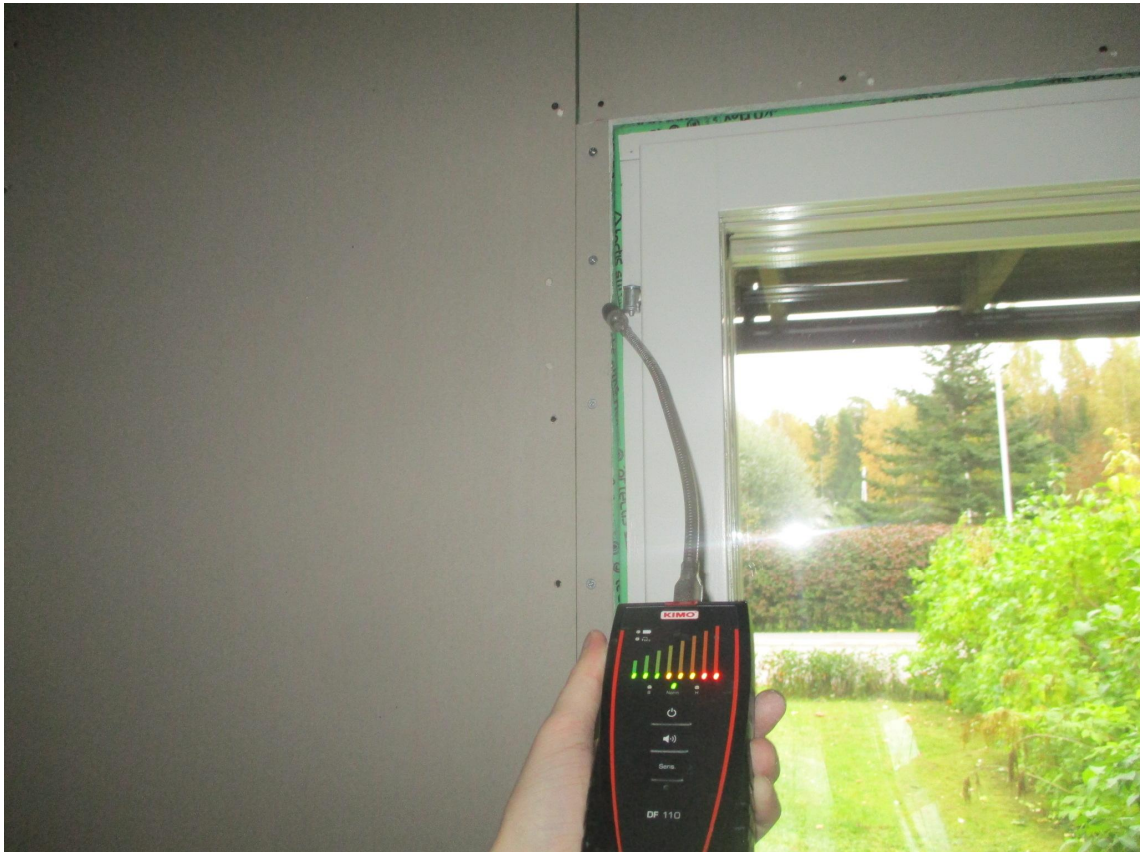
Kuva 6. Ikkunatiivistyksen laadunvarmistus merkkiainekokein.

Suunnittelusisällön selvittyä korjausrakennesuunnittelija laati suunnitelmat ja hanke kilpailutettiin. Korjaustöiden aikana ei ilmennyt suunnitelmatarpeita eikä urakoitsija ehdottanut suunnitelmamuutoksiakaan, joten hanke koettiin onnistuneeksi. Korjaustöiden jälkeen tehtiin laadunvarmistuskokeita korjausten onnistumisen varmistamiseksi, kuten kuvassa 6 on esitetty. Koska kosteusvaurion aiheuttaja ei ollut tarkasti tiedossa suunnitteluvaiheen alussa, eikä hankkeella ollut aikataulupaineita, päädyttiin käyttämään kosteusvauriokorjausten perinteistä toimintamallia.

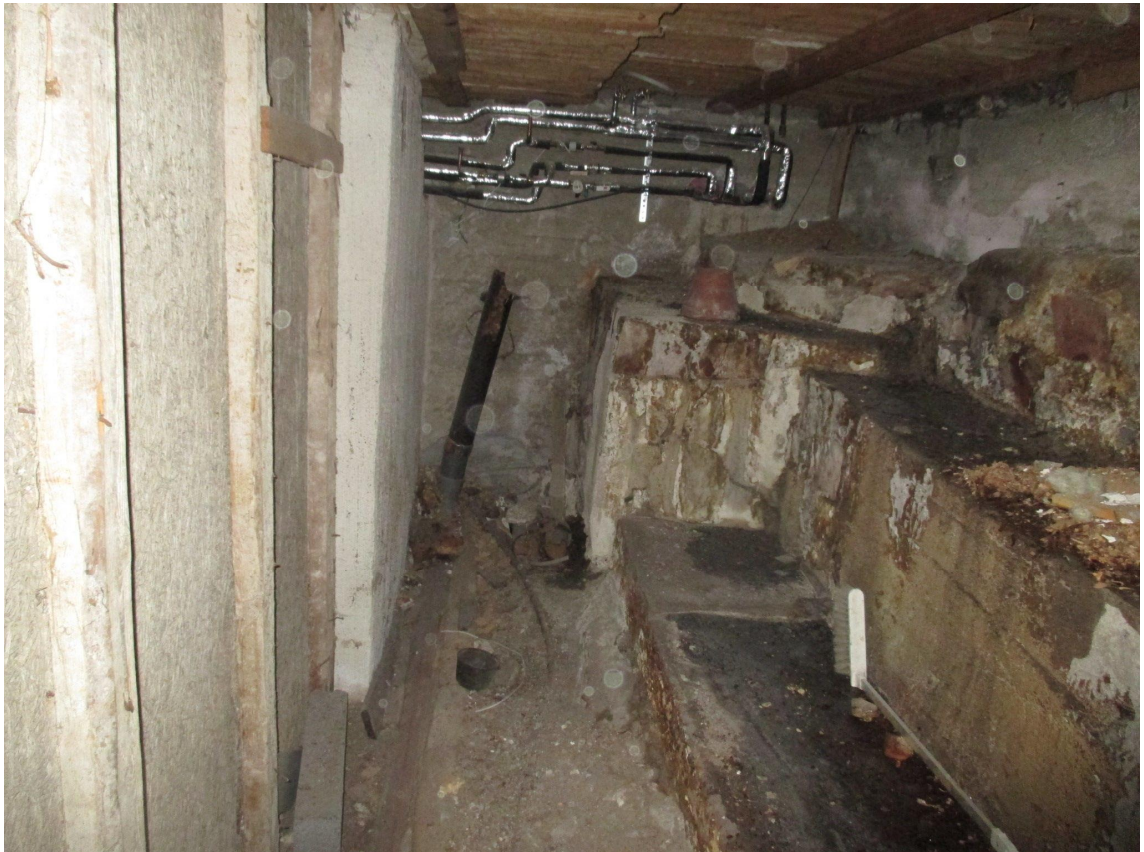
Kuva 7. Kallionpinta näkyvissä kellaritiloissa. Kosteuden aiheuttamia jälkiä betonissa ja kalliopinnalla.

Kohde C on rivitaloyhtiössä oleva asuinhuoneisto, joka on valmistunut vuonna 1957. Rivitalo sijaitsee rinnetontilla ja siinä on kaksi kerrosta kellarin lisäksi. Huoneiston osakas oli havainnut kellarikerroksessa maakellarimaista hajua ja kosteutta. Tämän jälkeen kohteeseen oli tehty kuntotutkimus, jossa oli todettu, ettei rakennuksessa ole salaojia tai ulkopuolisia kuivatusrakenteita eikä seinissä ole höyrynsulkua. Rakentamisajankohdalle tyypillisesti kallioiselle rinnetontille rakennettaessa oli tapana minimoida kallion louhinnassa. Rakennuksen kellarissa olikin havaittavissa kovalla sateella, kuinka vesi juoksi kallion pintaa pitkin rakennuksen sisälle alapohjarakenteiden alle (katso kuva 7).

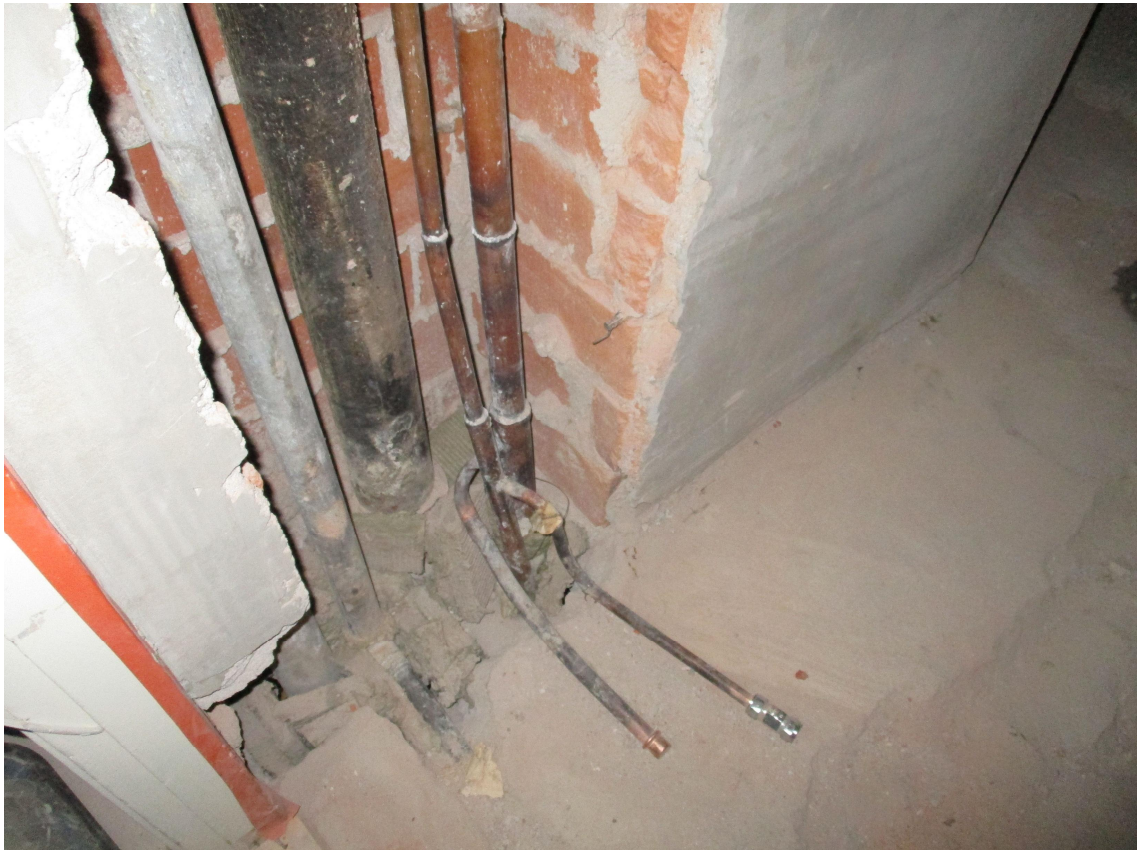
Kuva 9. Vanhat viemäriputket ja vesijohdot nousuhormissa.

Koska kohteessa oli käynnissä LVIS-peruskorjauksen hankesuunnittelu, haluttiin asunnon märkätilan rakenteet, vesi- ja viemäriputket sekä sähköjärjestelmät uusiksi samalle tasolle kuin muutkin asunnot tultaisiin korjaamaan laajemmassa LVIS-peruskorjauksessa. Kuvissa 9 ja 10 on esitetty nousuhormissa olevat vesijohdot ja viemäriputket ennen korjaustöitä ja niiden jälkeen. Koska osakkeenomistaja asui puolet vuodesta ulkomailla, ei hänelle tarvinnut hankkia sijaisasuntoa korjaustöiden ajaksi. Tällä oli huomattava merkitys korjaustöiden aikataulun kannalta.

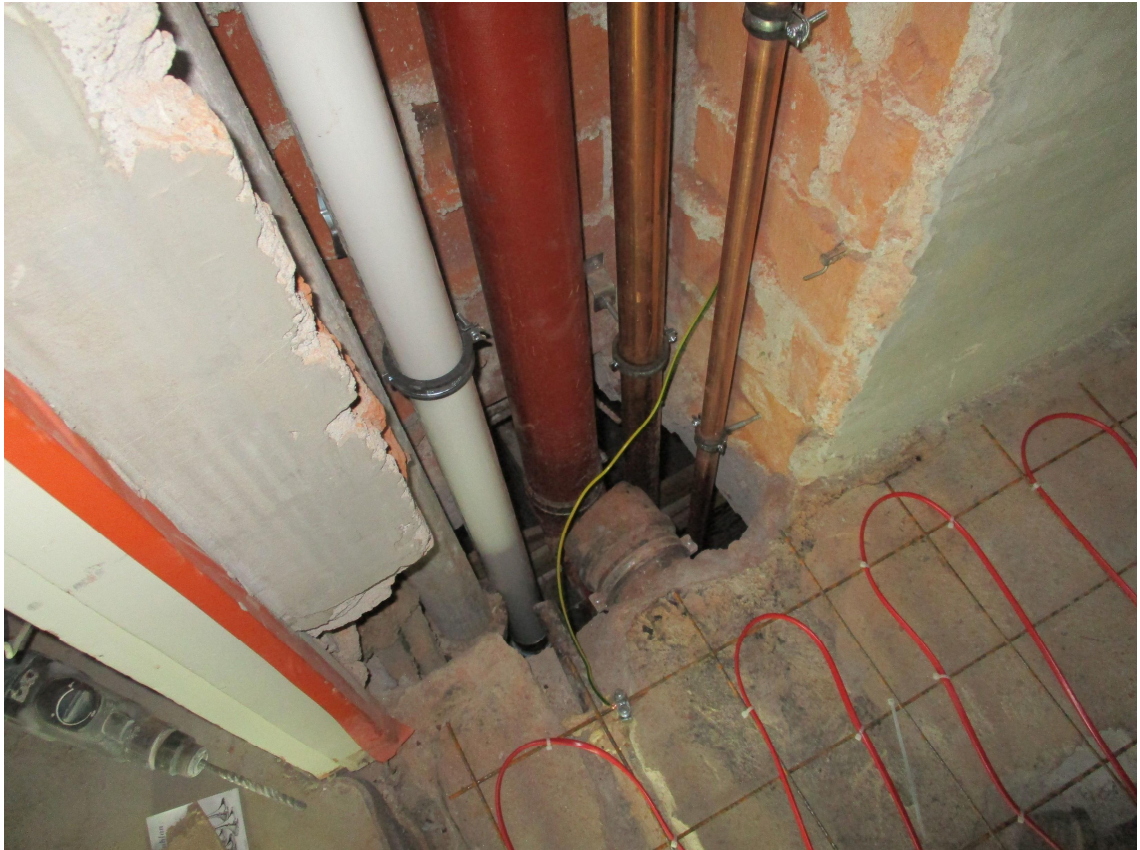
Kuva 10. Uudet viemäriputket ja vesijohdot nousuhormissa.

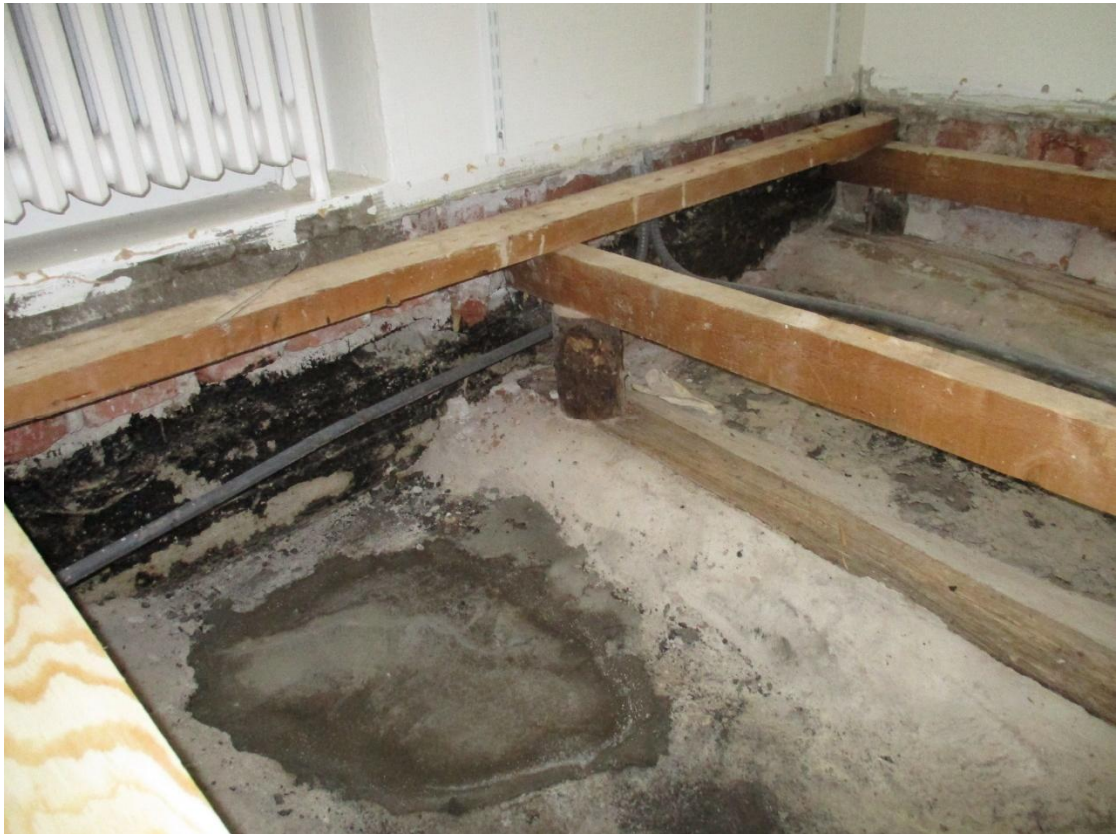
Kuva 11. Vettä lammikoitunut maanvastaisen betonilaatan päälle.

Koska jatkotutkimuksissa lattiarakenteessa käytetyn eristeen: sahanpurun ja kutterilas-tun todettiin olevan kastuneita, päätettiin purkaa koko asunnon kuivien tilojen pintamateriaalit sekä poistamaan eristeet (katso kuva 11).

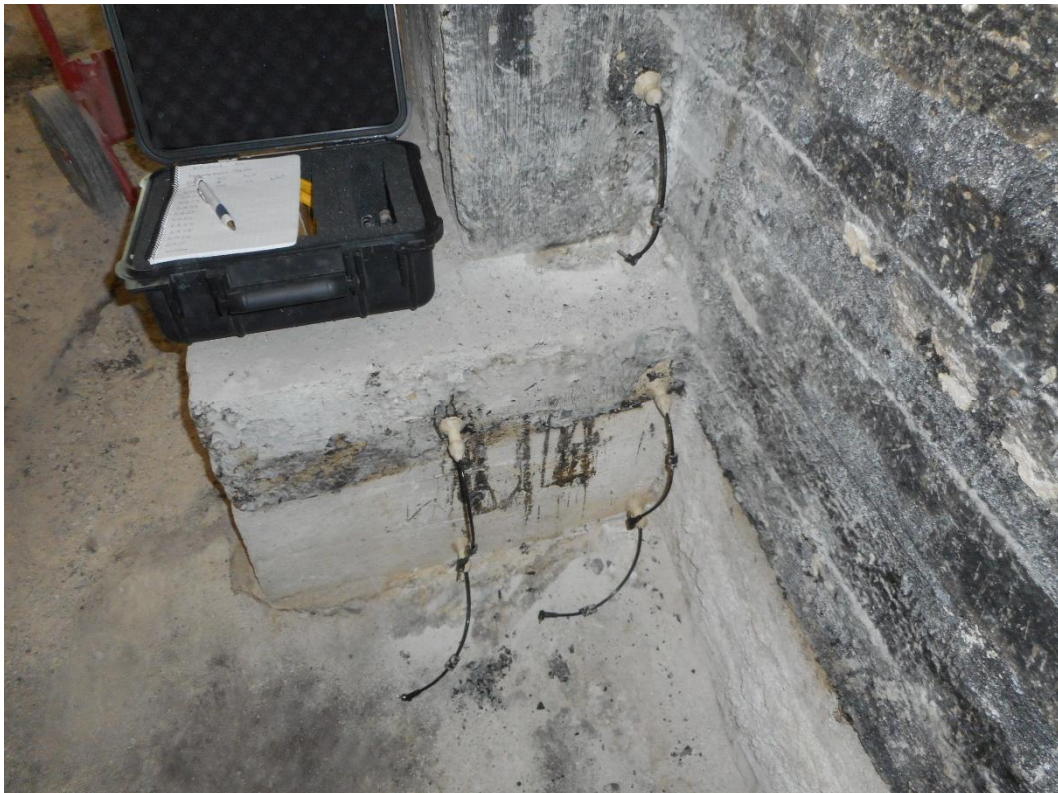
Kuva 12. Kantavien rakenteiden kosteusmittaukset porareikämittauksin.

Kun rakenteet oli purettu, selvitettiin vielä mahdollista kosteusvaurion aiheuttajaa muun muassa pintakosteuskartoituksella sekä rakennekosteusmittauksin. Kuvassa 12 on rakennekosteusmittaukset käynnissä ja kuvassa 13 on esitetty niiden tuloksia. Työmaaikaisena suunnitteluna pääasiassa heti purkutöiden jälkeen otettiin kantaa piilossa olleiden rakenteiden toimenpiteisiin, kuten kantavien rakenteiden kapillaarikatkojen toteuttamiseen, ilmanvaihtokanavointien reititykseen, vesi- ja viemäriputkien sijoitukseen ja asennukseen. Hankkeessa päästiin haluttuun lopputulokseen, sillä kosteusvauriot tulivat korjatuksi ja kosteuden pääseminen rakenteisiin estettiin. Kapillaarisen kosteuden nousu rakenteisiin estettiin injektoimalla kapillaarikatkot muun muassa ulkoseinä-rakenteisiin, kuten kuvassa 14 on esitetty. Asukas joutui kokemaan ajateltua enemmän asumishaittaa, sillä korjaustöitä hidastivat hankaluudet naapuritaloyhtiön kanssa.

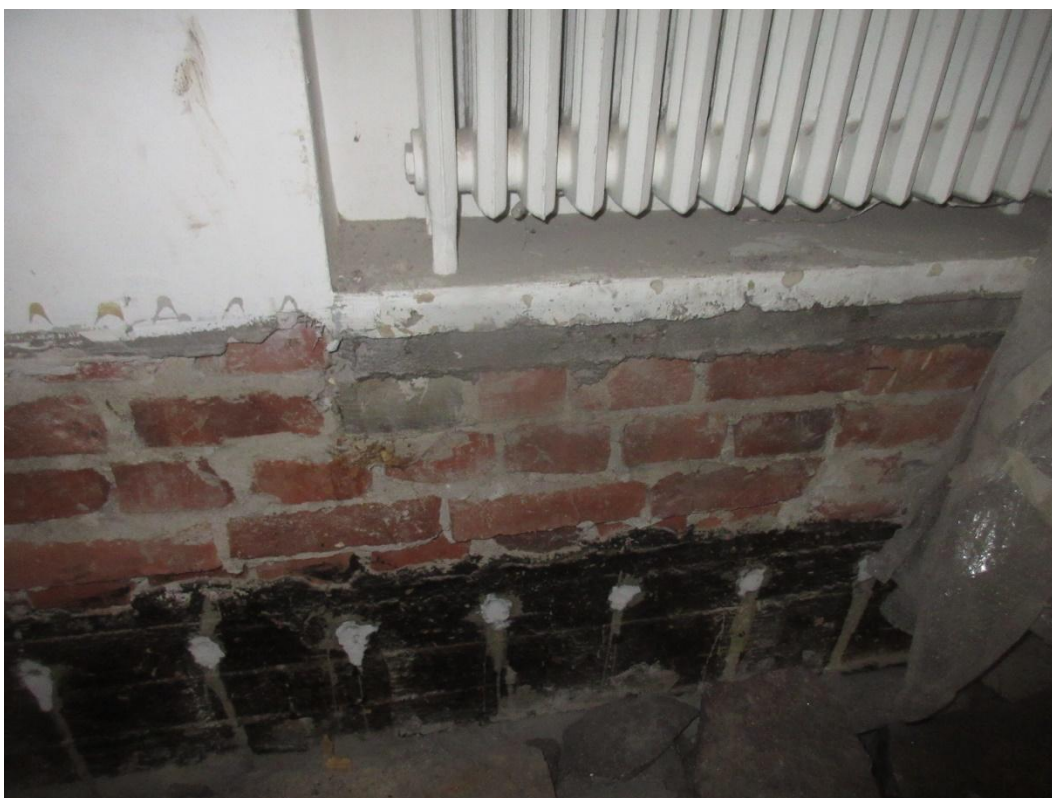
Kuva 14. Ulkoseinään toteutetut kapillaarikatkot injektoimalla.

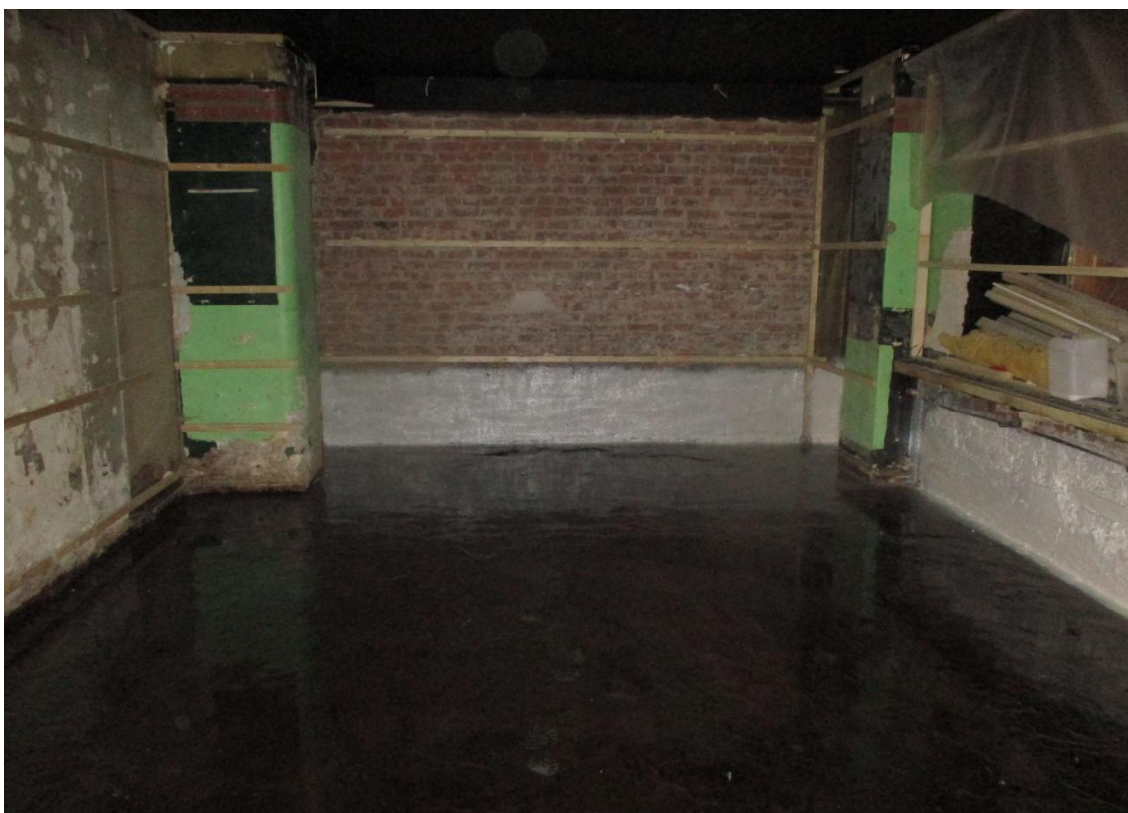
Kuva 15. Maanvastainen alapohja pinnoitettu diffuusioavoimella pinnoitteella.

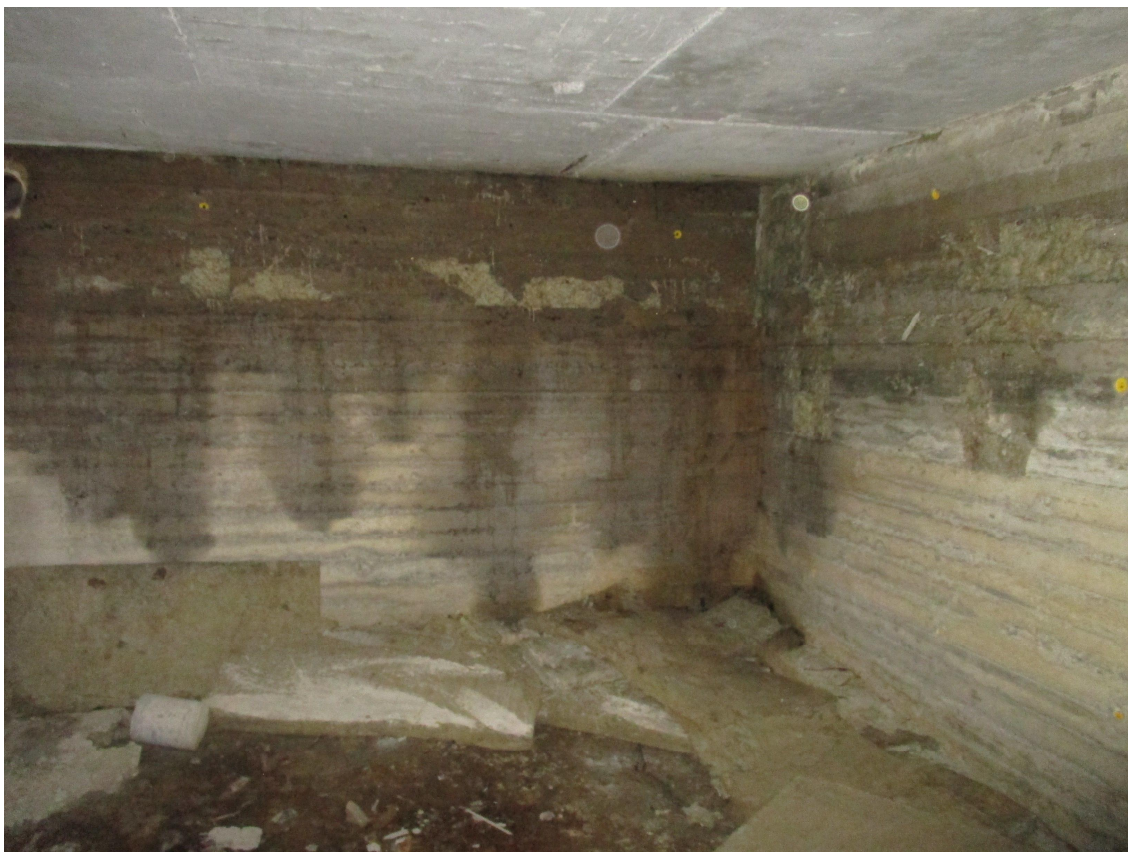
Kuva 16. Kellarin seinässä kosteusjälkiä ja alustastaan irronneita lämmöneristeitä.

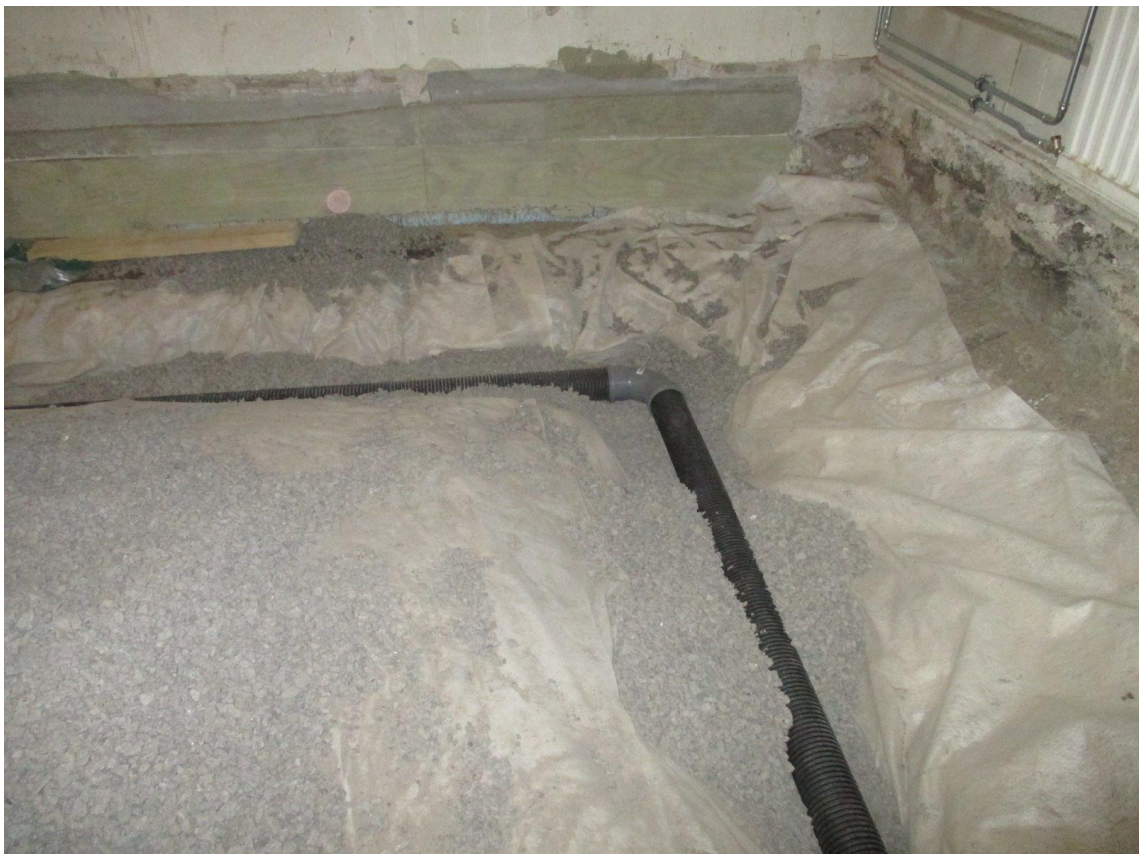
Kuva 18. Sisäpuolinen salaojajärjestelmä.

Liiketilän yritys löysi korvaavan tilan samasta rakennuksesta, johon heidän toimintansa siirtyi korjaustöiden ajaksi. Urakan kilpailutuksen jälkeen korjaustyöt aloitettiin liiketilaan. Kaikki pintarakenteet ja talotekniset järjestelmät purettiin ja alapohjarakenteet purettiin maaperään saakka, kuten seuraavista kuvista on havaittavissa. Purkutöiden jälkeen paljastui, ettei sisäpuolelle tarvitsekaan tehdä kallion louhintaa, sillä kallion pintaa ei löytynyt purkualueelta. Mutta lisätöitä ei välttytty, sillä purkutöiden jälkeen todettiin, että ulkoseiniltä puuttui osittain perustukset.

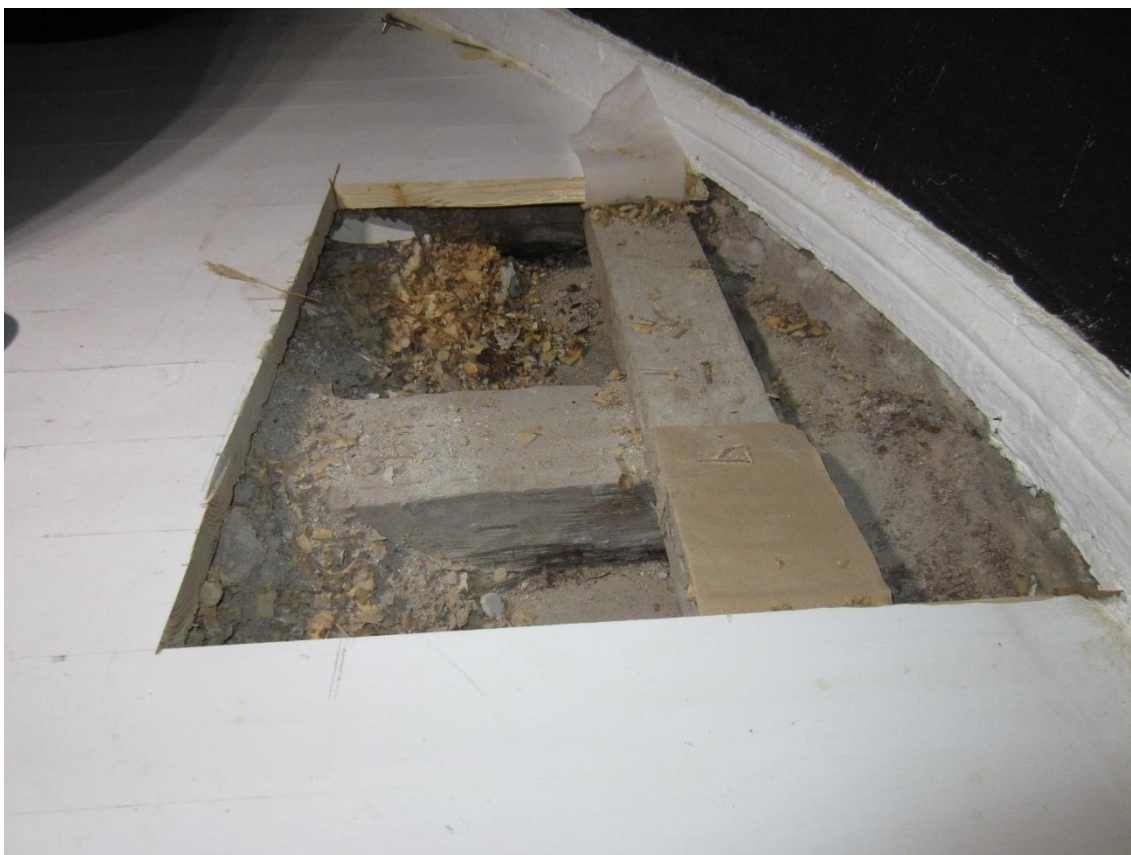
Kuva 19. Maanvastaisen alapohjarakenteen rakenneavaus.

Vuonna 1915 valmistuneen kerrostalon alimmissa kerroksissa oli todettu aistinvaraisesti kohonneita kosteuspitoisuuksia ja yhden liiketilan käyttäjät olivat valittaneet kellarimaisesta hajusta tiloissaan. Tästä syystä liiketilaan oli päätetty tilata kosteuskartoitus. Kosteuskartoituksen raportin mukaan tilojen alapohjarakenteita rasitti maaperästä tuleva kosteus sekä sadevesien puutteellinen ohjaus rakennuksen ulkopuolella. Rakenteessa oli myös orgaanista materiaalia lämmöneristeenä maaperää vasten (katso kuva 19).

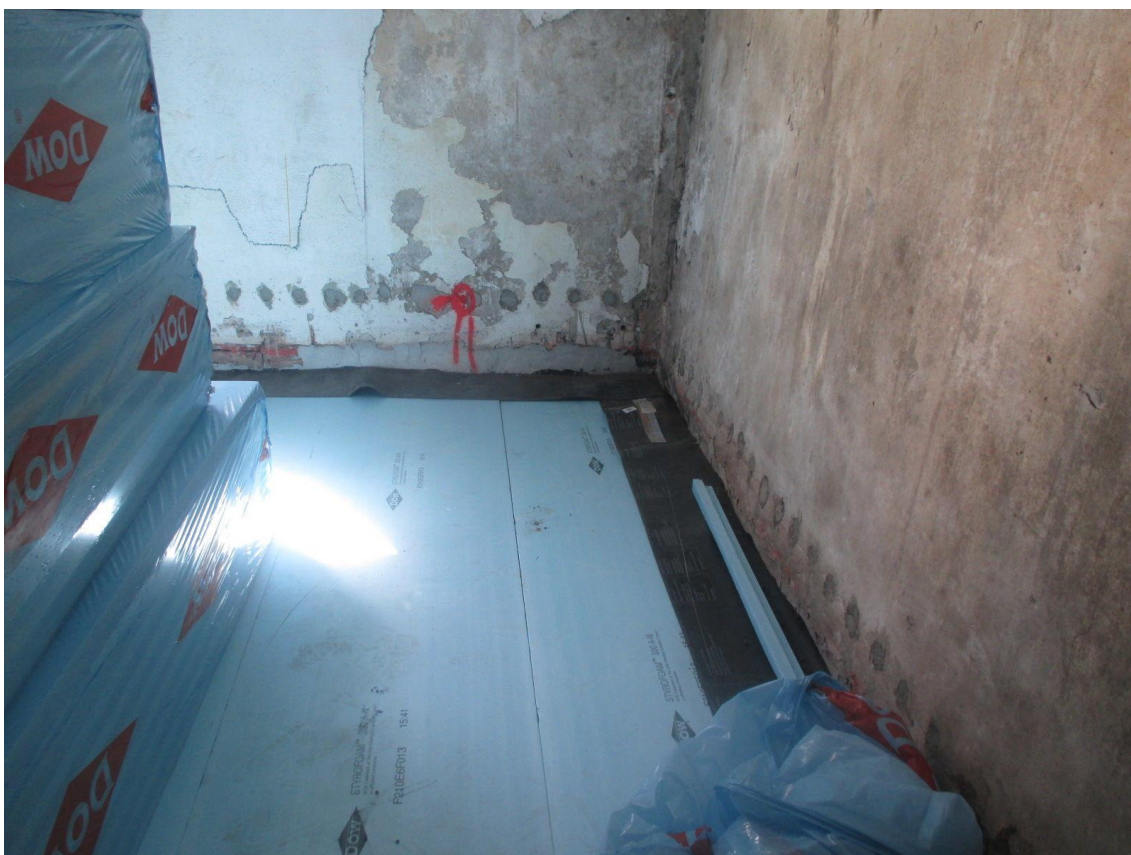
Kuva 20. Maanvaraisen laatan lämmöneristeet ja radonkaistat asennettu sekä kantavien seinien kapillaarikatkot tehty injektoimalla.

Edellä mainittujen esiselvitysten jälkeen korjausrakennesuunnittelija laati hanke-ehdotuksen korjaustöistä. Taloyhtiön hallitus rakennuttajakonsultin avustuksella päätyi tekemään korjaustöitä vain liiketilojen sisäpuolelle perustellen päätöstään kustannuksilla sekä kaupungin katutöillä kyseisen liiketilan kohdalla. Rakennuttajakonsultin mukaan katutöissä tehtäviin kaivantoihin asennetaan salaojat, joten ne olivat hänen mukaansa perusteltua jättää pois hankkeesta. Sisäpuolisia korjaustöitä on esitetty kuvissa 20 ja 21.

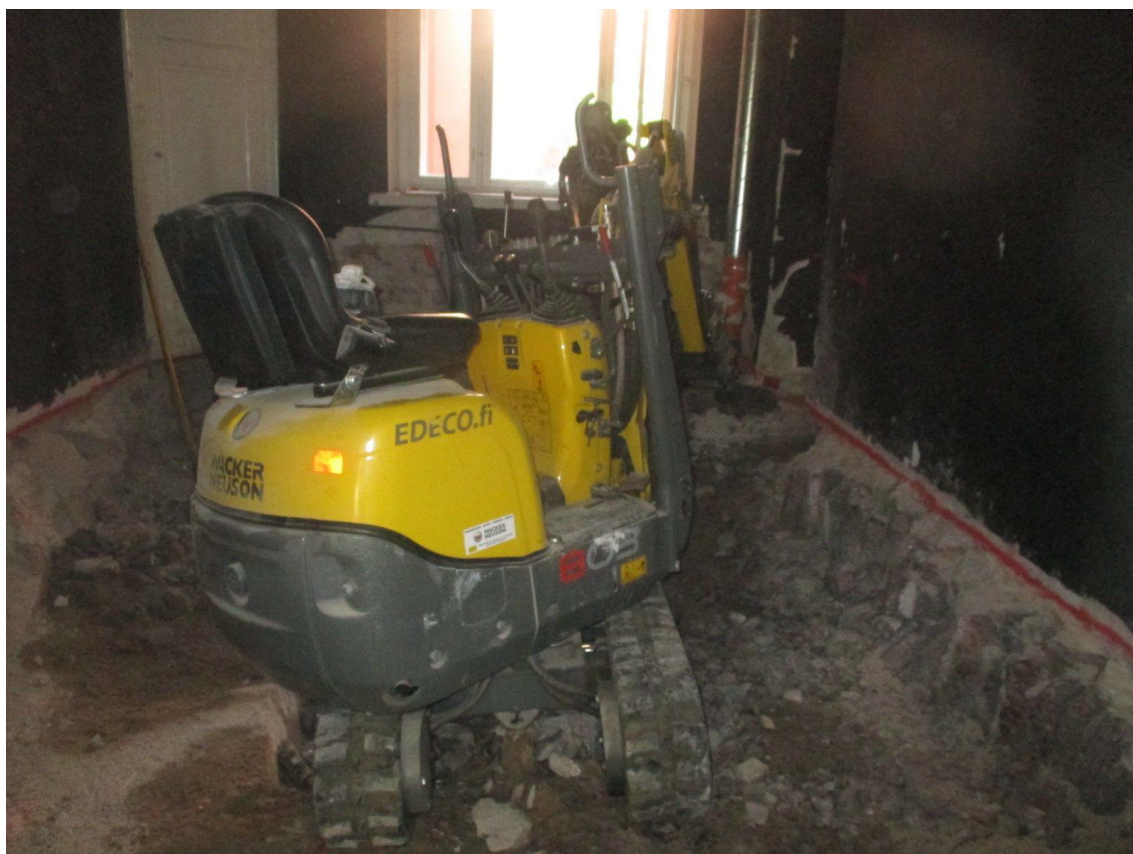
Kuva 21. Louhintaa sisätiloissa louhintarobotilla.

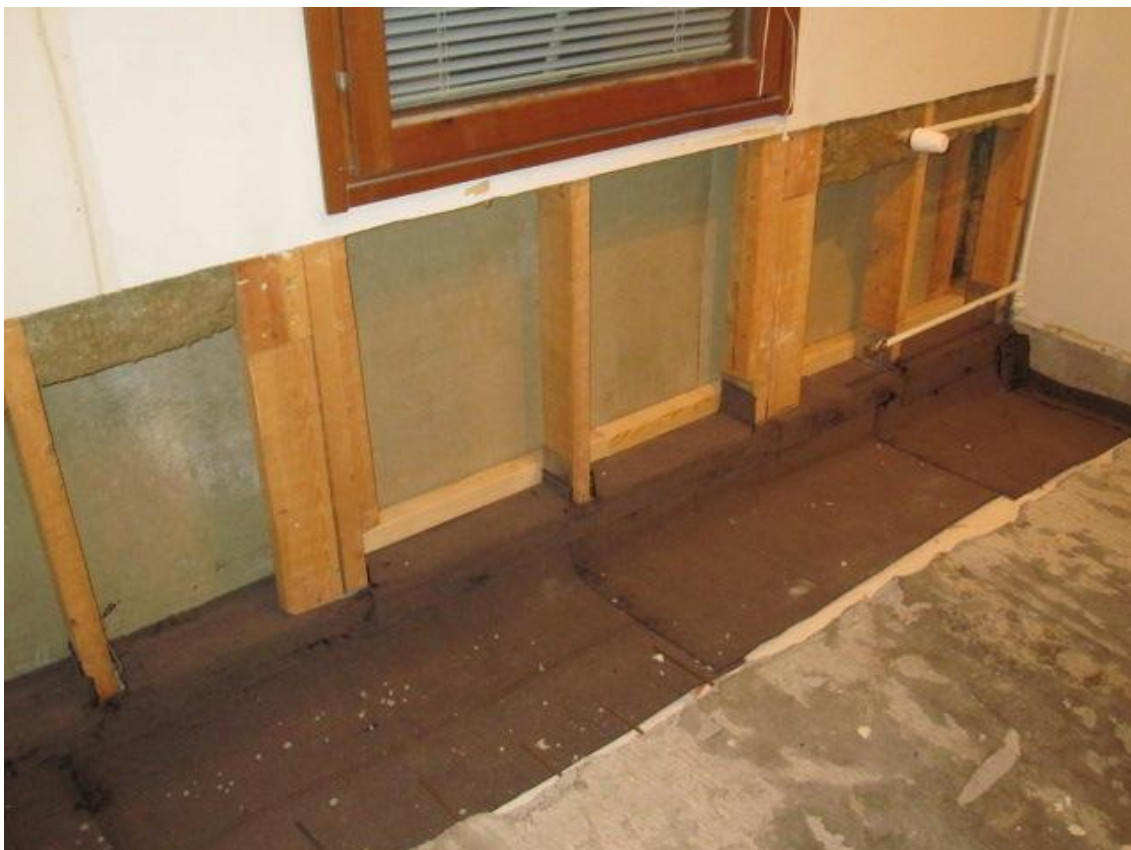
Kuva 22. Korjattu valesokkelirakenne.

Työmaa-aikaisena suunnitteluna jouduttiin tarkentamaan valesokkelirakenteen korjaukseen liittyviä kermiasennuksia (kuva 22) sekä saunan pintarakenteiden toteutusta. Korjaushankkeen monista käänteistä johtuen sen läpiviemiseksi ei ollut yhtä selvää toimintamallia, mutta se noudatti enimmäkseen perinteistä toimintamallia.

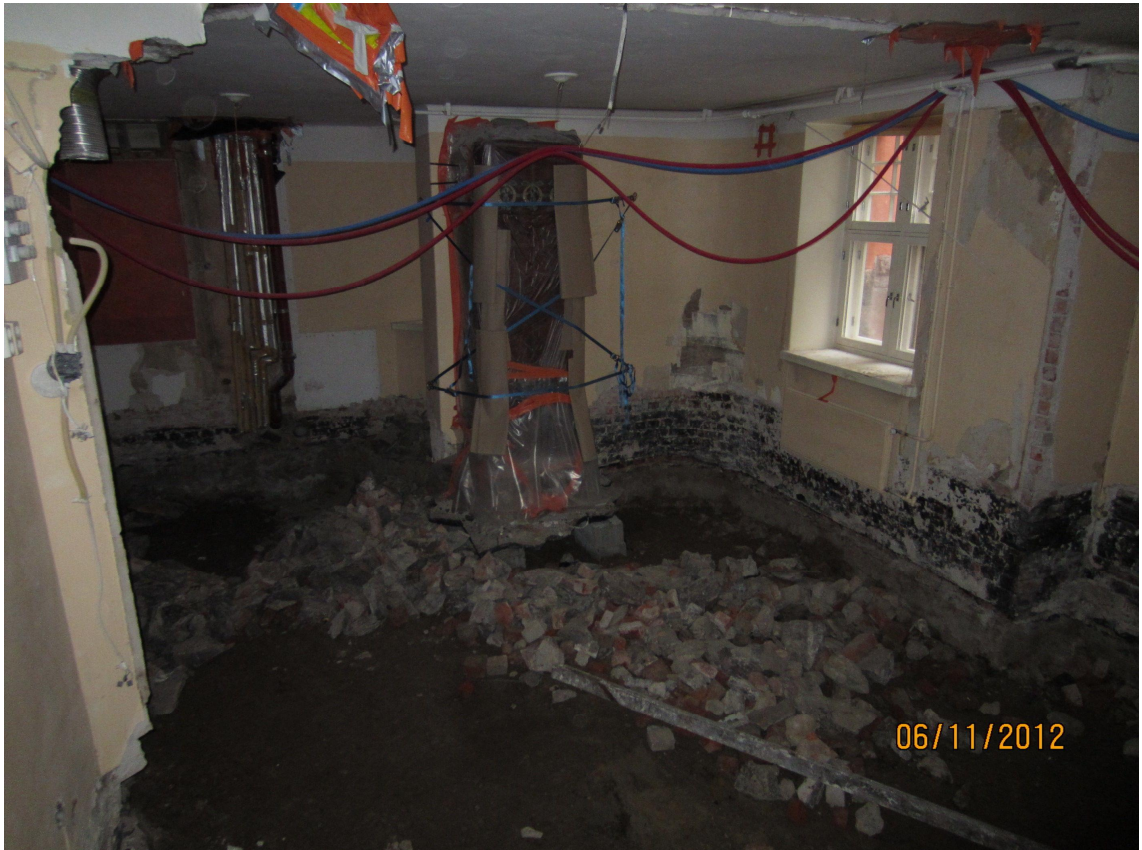
Kuva 24. Väliseinät ja alapohjarakenteet purettu.

Kun korjausrakennesuunnittelija sai toimeksiannon, oli asunnosta purettu lähes kaikki kevyet rakennelmat kuten väliseinät sekä alapohjarakenteet (katso kuva 24). Tästä syystä päädyttiin purkutöiden jälkeen -toimintamalliin. Kosteusvauriokorjauksen suunnittelun yhteydessä havaittiin, ettei asuntoa ollut alun perin tarkoitettu asuinkäyttöön vaan toimistoksi. Tämä monimutkaisti korjaushanketta, kun korjausten lisäksi tila tuli muutossuunnitella sekä rakennusluvalla muuttaa asuinkäyttöön sopivaksi. Hanke vaati useamman suunnittelukokouksen suunnittelijoiden ja taloyhtiön hallituksen välillä, sillä kyseessä ei ollutkaan lopulta yksioikoinen kosteusvauriokorjaus. Korjaustöiden sisällön osalta päätöksen teko oli nopeaa, mutta tilamuutokseen liittyvää byrokratiaa hallitus joutui pohtimaan muutamia viikkoja.

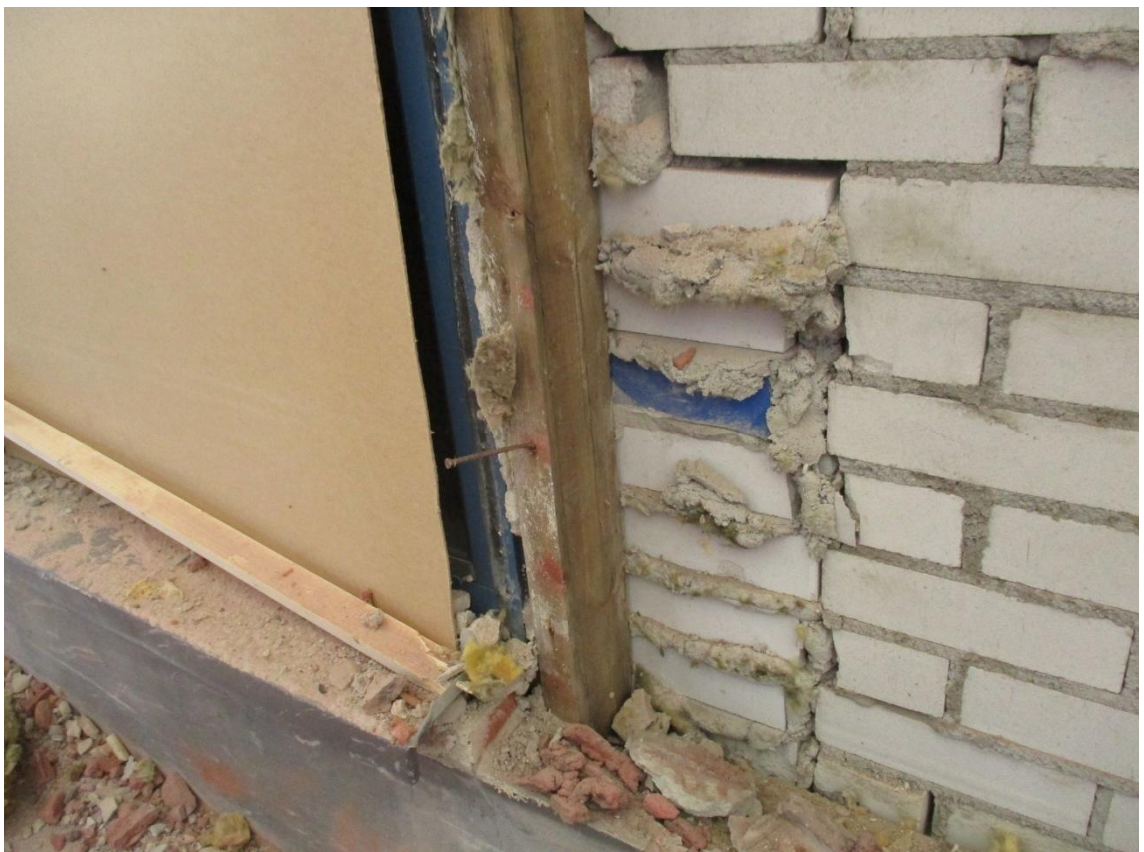
Kuva 26. Epätasainen sisäkuoren ulkopinta julkisivun purkutöiden jälkeen.

Kilpailutuksen jälkeen korjaustyöt käynnistyivät. Työn aikana ilmeni seuraavia muutossuunnitelmatarpeita: ulkoseinien sisäkuoret olivat vinoja, joten ne jouduttiin oikaisemaan; piilossa olleet rakenteet eivät vastanneet alkuperäisiä piirustuksia tai löytyi ihan uusia rakenteita. Erityisesti sisäkuorien oikaisutöiden määrä yllätti kaikki osapuolet ja se vaikutti urakan kokonaiskustannuksiin sekä aikatauluun, mm. lämmöneristeiden asennusaikatauluun (katso kuvat 26 ja 27).

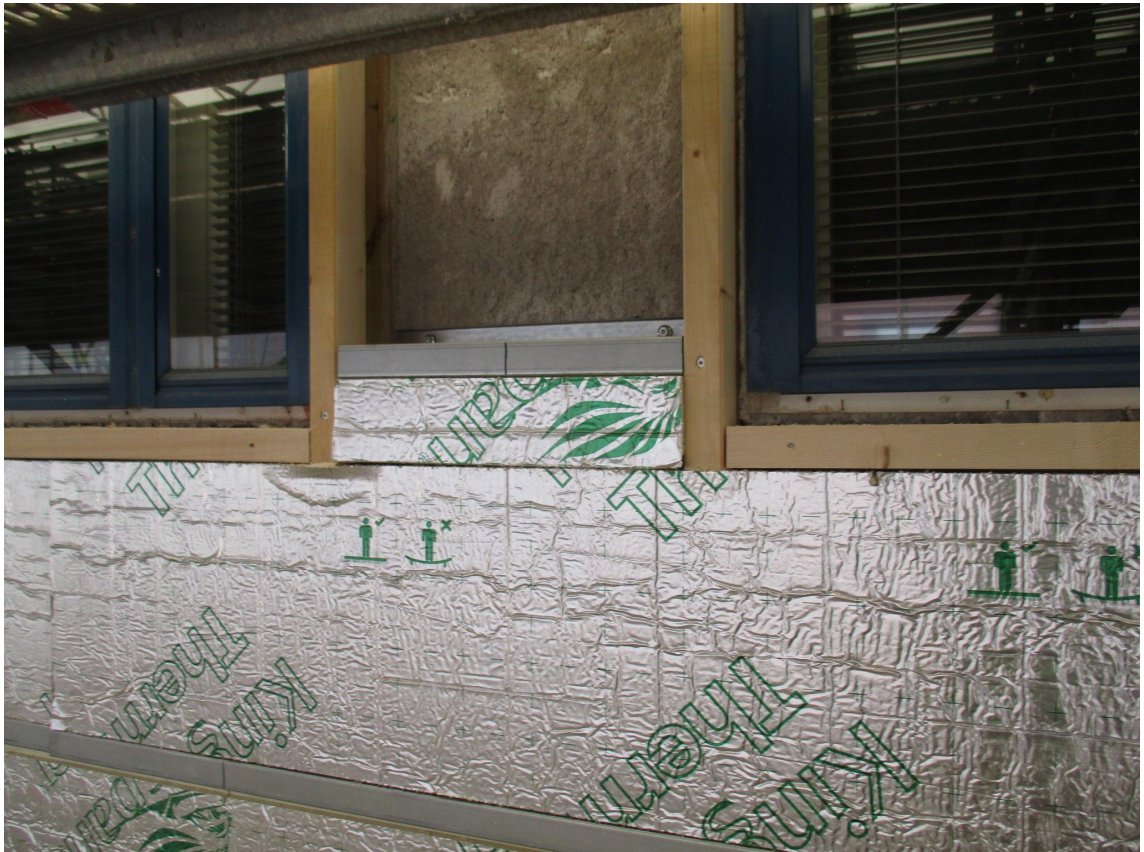
Kuva 27. Julkisivun lämmöneristystyöt käynnissä tasoitustöiden jälkeen.

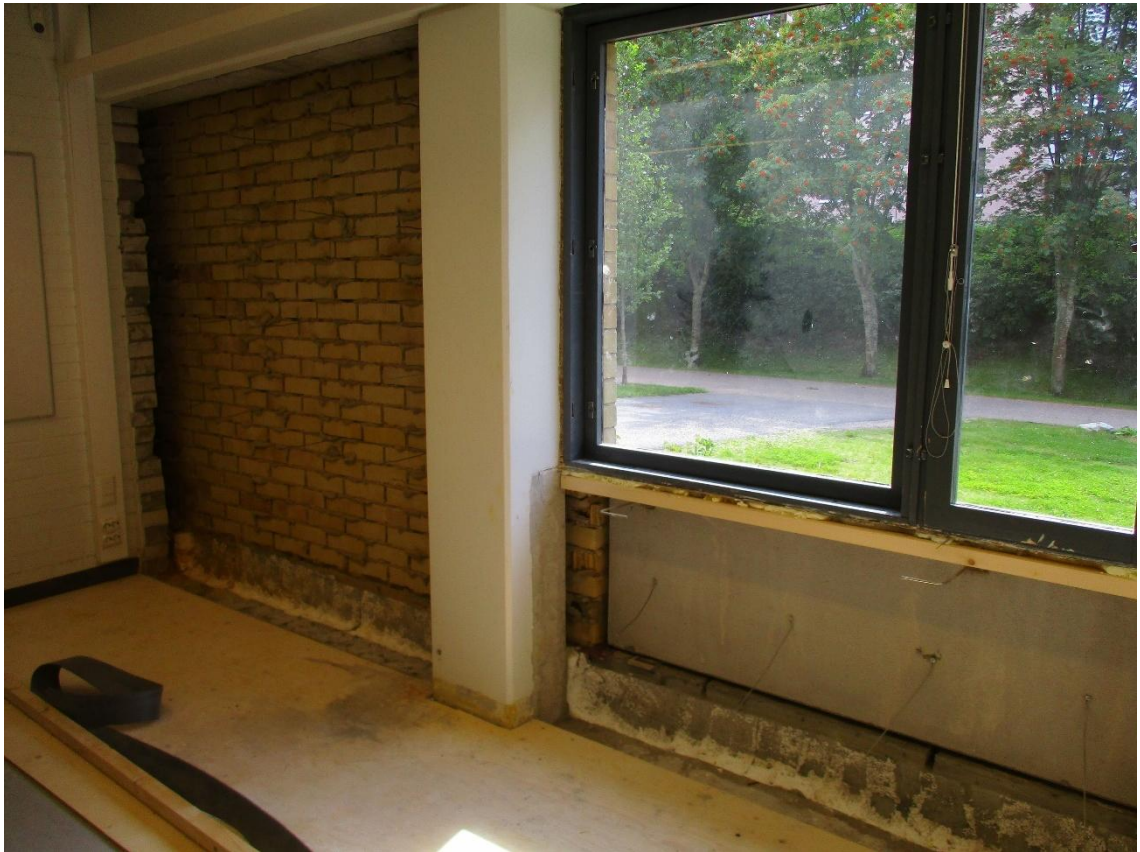
Kuva 28. Ulkokuori sisäpuolisten purkutöiden jälkeen.

Korjausalue oli pinta-alaltaan pieni ja rakenteet yksinkertaisia. Korjaustyöt tehtiin rakennuksen sisäpuolelta, kuten kuvassa 28 on esitetty. Tutkimuksissa tehdyt rakenneavaukset vastasivat hyvin yleistä toteutustapaa korjausalueella. Tästä syystä korjaustöiden aikana ei havaittu suunnitelmapuutteita, sillä rakenteet olivat tiedossa etukäteen.

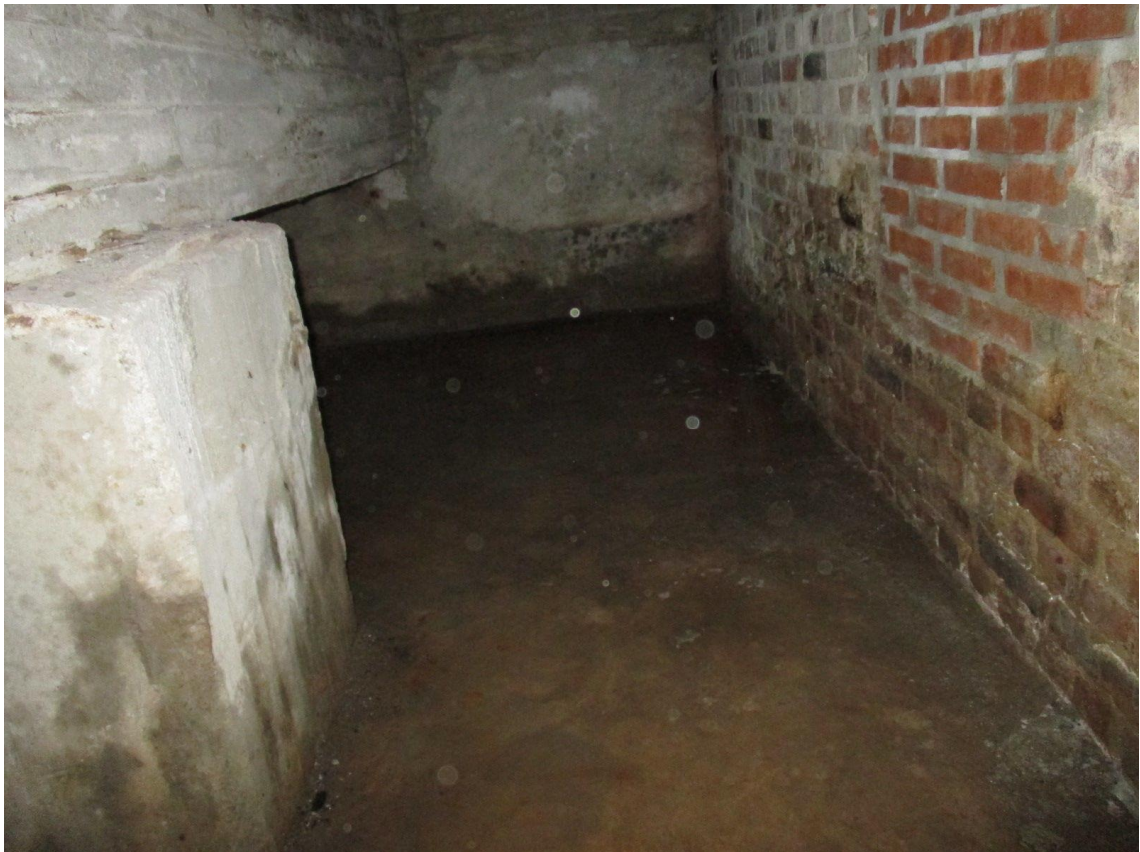
Kuva 29. Vettä ryömintätilassa portaiden alla sekä kastuneita rakenteita

Vuonna 1950 valmistuneessa koulurakennuksessa oli todettu sisäilmaongelmia, joten rakennukseen teetettiin kattavat kuntotutkimukset. Perinteisen toimintamallin alkuvaiheiden jälkeen korjausrakennesuunnittelija liitettiin hankkeeseen. Tutkimuksissa todettujen vaurioiden perusteella korjausrakennesuunnittelija laati korjausehdotuksen rakennuksen ylläpidosta vastaavalle kaupungin tilakeskukselle. Koska kaupungilla on lukuisia kiinteistöjä ja tietty budjetti käytettävissään korjauksiin, päädyttiin tilakeskuksessa sillä erää korjausehdotusta kevyempiin korjaustöihin rakennuksen ryömintätiloihin. Suuresta vedennäärästä (katso kuva 29) johtuen ryömintätiloihin jouduttiin asentamaan rakennuksen sisäpuolinen salaojajärjestelmä.
