Kosteusvauriokorjausten vaihtoehtoiset toimintamallit

Metropolia Ammattikorkeakoulu

Opinnäytetyö

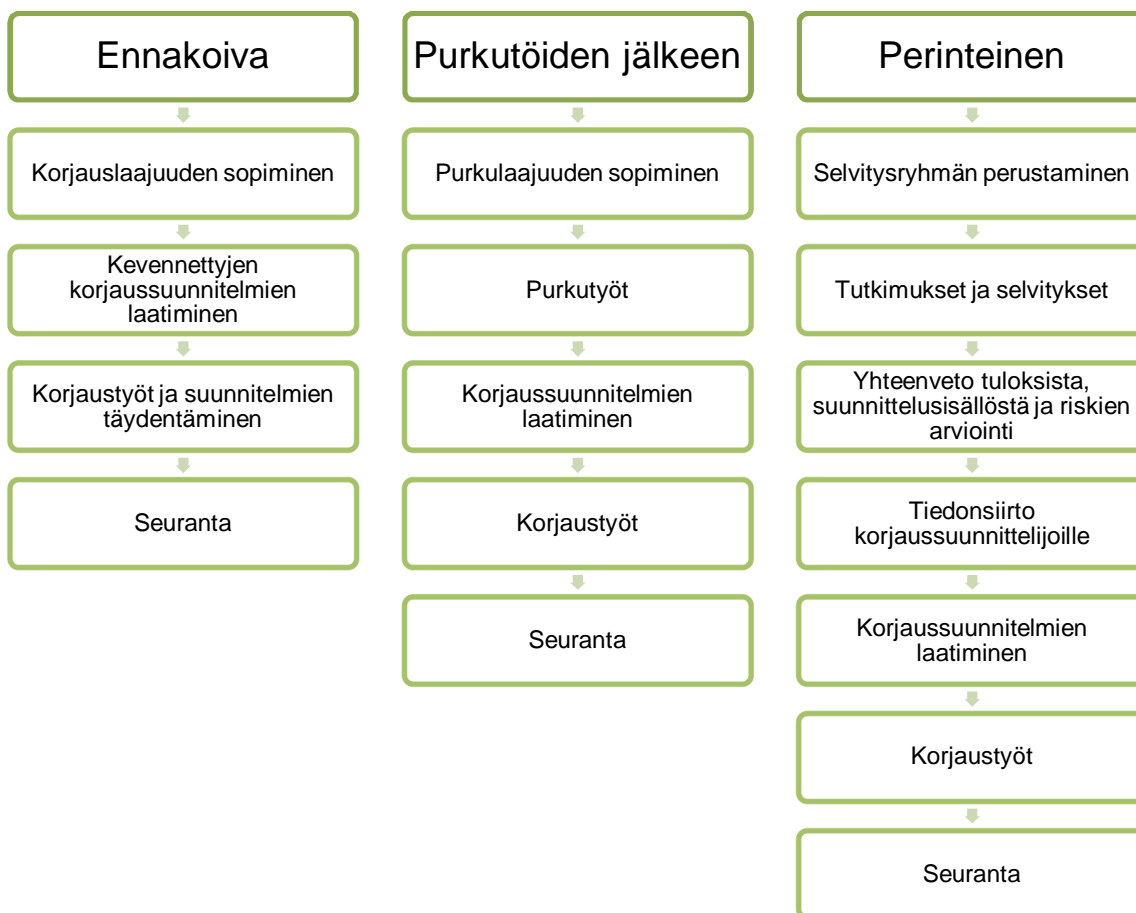
Kuvio 4. Toimintamallien prosessikaaviot tiivistetysti.

Kuviossa 4 on kuvattu tiivistetysti eri toimintamallien prosessikaaviot.
