## **1970- ja 80-luvun rivitalojen riskirakenteet ja korjausvelka**

Tietopaketti taloyhtiöille

Opinnäytetyö

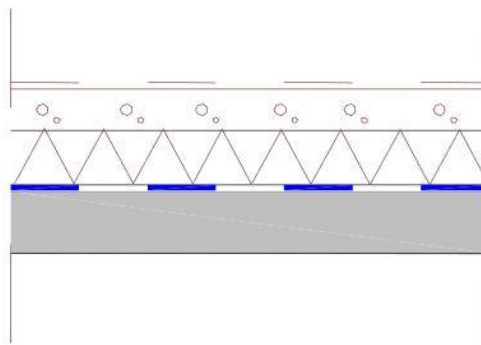
ALAPOHJA  
PINTALATTIAMATERIAALI  
60 MM TERASBETONILAATTA  
80 MM XPS-ERISTE (FINNFOAMI)  
KUMIBITUMIVEDENERISTE  
-Bil+Kerabit 3000 U+B

|betonilaatta tasoitetaan, kuopat ja nystyrät oikaistaan,

**Korjaus.** Kaksoisbetonilattiat korjataan yleensä siten, että pintalaatta ja läm-möneriste puretaan ja alemman betonilaatan päälle rakennetaan uusi rakenne. Uusi rakenne on esitetty kuviossa 1. Vanhan betonilaatan päälle asennetaan kapillaa-rista vedennousua estämään kumibitumikermi. Lämmöneristekerros tehdään vesi-höyrytiivistä XPS-eristeestä, jonka päälle valetaan uusi betonilaatta. (Kärki & Öh-man 2007, 28.) Tällöin on kuitenkin huomioitava ylemmän laatan riittävä kuivattami-nen ennen pintamateriaalin asennusta, koska laatta pystyy jatkossa kuivumaan vain ylöspäin (Oja 2018).

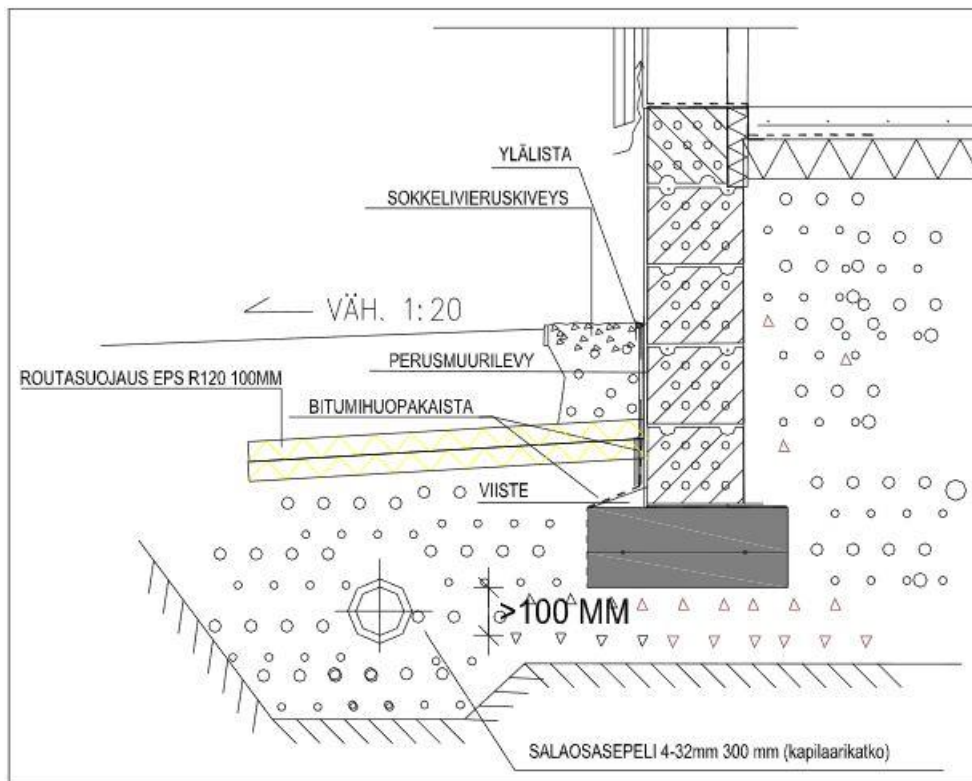
Kuvio 2. Salaojan ja perusmuurin korjaus (Kärki & Öhman 2007).

Salaojat asennetaan vähintään kallistuksella 1:100, mikä tarkoittaa 10 metrin matkalla 10 cm:n laskua. Salaojakaivanto täytetään pestyllä salaojasoralla 200 mm etäisyydellä salaojaputkesta. (RIL 121–2004.) Mikäli käytetään pesemätöntä salaojasoraa, peiton paksuuden tulee olla vähintään 300 mm. Salaojasorana voidaan käyttää myös sepeliä, jolloin sepelikerroksen ulkopuolella on käytettävä maarakentamiseen soveltuvaa suodatinkangasta estämässä täytemaan hienoaineksen pääsyn salaojiin. (Kärki & Öhman 2007, 14–15.)

Sokkelin pinta puhdistetaan mekaanisesti harjaamalla tai hiomalla, tarvittaessa pinta oikaistaan ja siihen asennetaan perusmuurilevy tai kumibitumikermi. Mikäli lisälämmöneristys on tarpeellista, se tehdään XPS-eristeellä. Täyttömaana sokkelin vierellä käytetään raekooltaan 6–16 mm sepeli. (Kärki & Öhman 2007, 20.) Pintamaa muotoillaan rakennuksesta pois päin viettäväksi. Kuvion 2 mukaisessa sokkelin vieruskiveyksessä on syytä muistaa, että kerroksen tulee olla vettä pidättävä, eikä sadeveden saa antaa lammikoitua sokkelin viereen (Oja 2018).

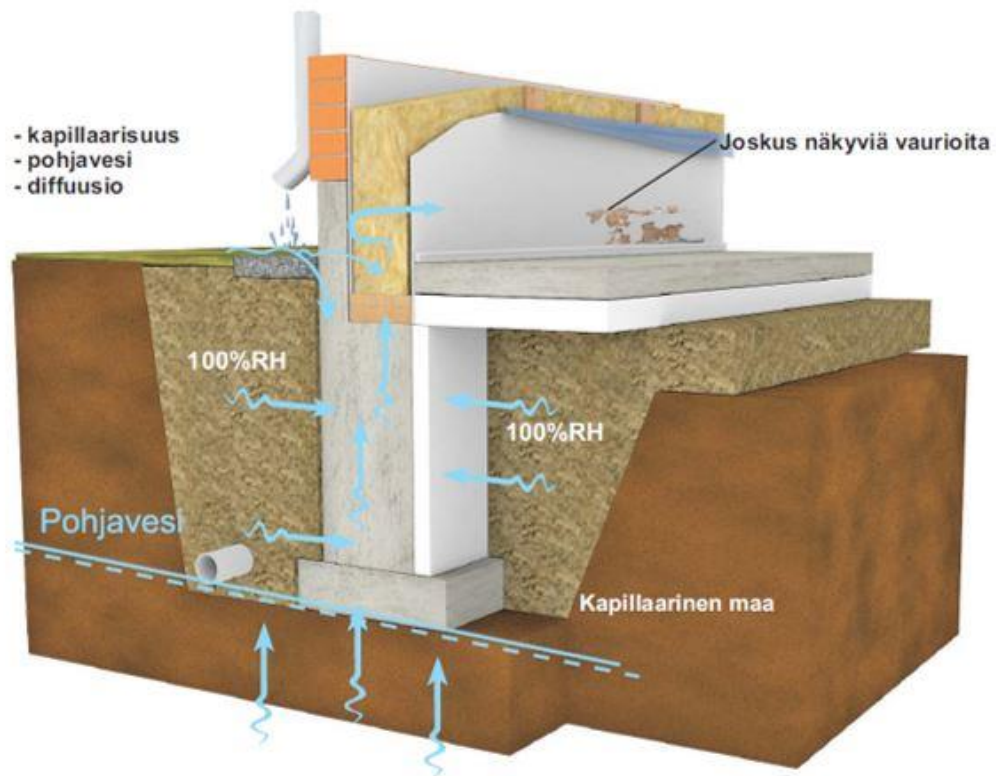
Kuvio 3. Valesokkelirakenne ja sen kosteuskuormat (Heikkinen 2012).

jauspuun alapinnasta. Valesokkelin takana olevat lämmöneristeet saattavat vaurioitua kapillaarisesti tai diffuusion vaikutuksesta kulkeutuneen kosteuden vaikutuksesta. (Pesonen & Karnaattu 2012, 30). Valesokkelirakenne ja sen kosteuskuorma on esitetty kuviossa 3.

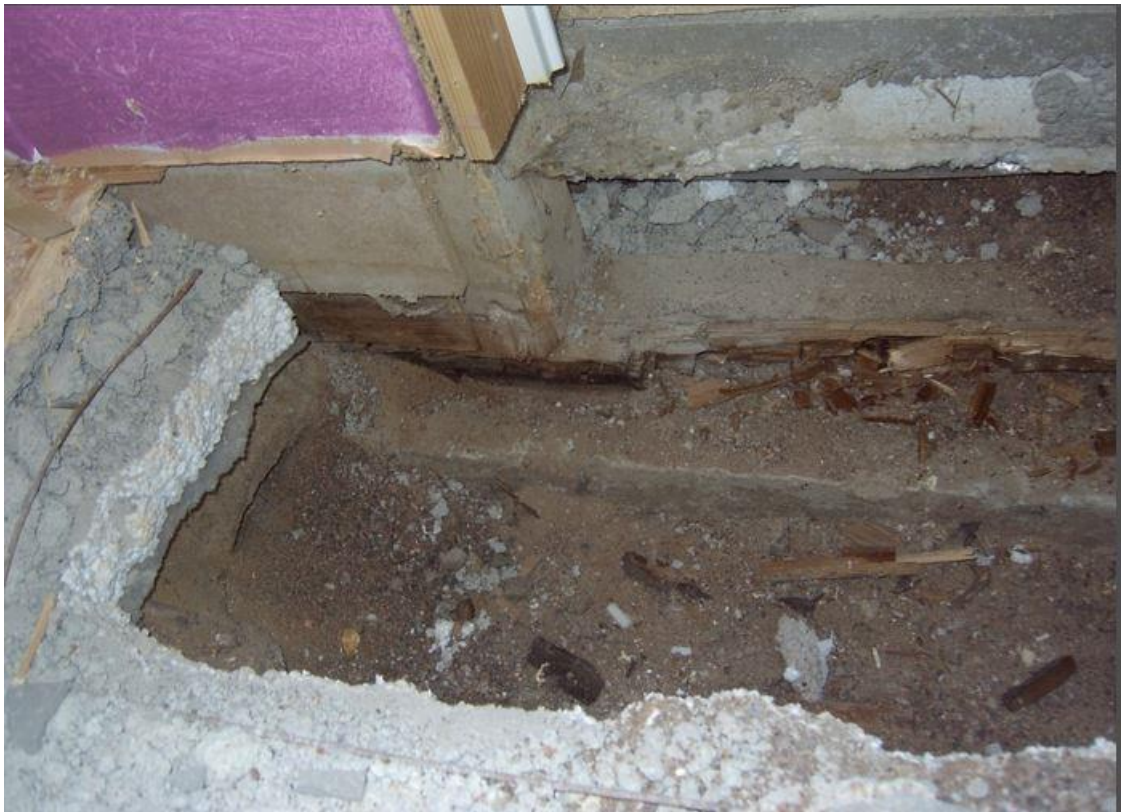
Kuva 1. Vaurioitunut ulkoseinärungon alaosa valesokkeli-rakenteessa (Ympäristöministeriö [Viitattu 15.4.2018]).

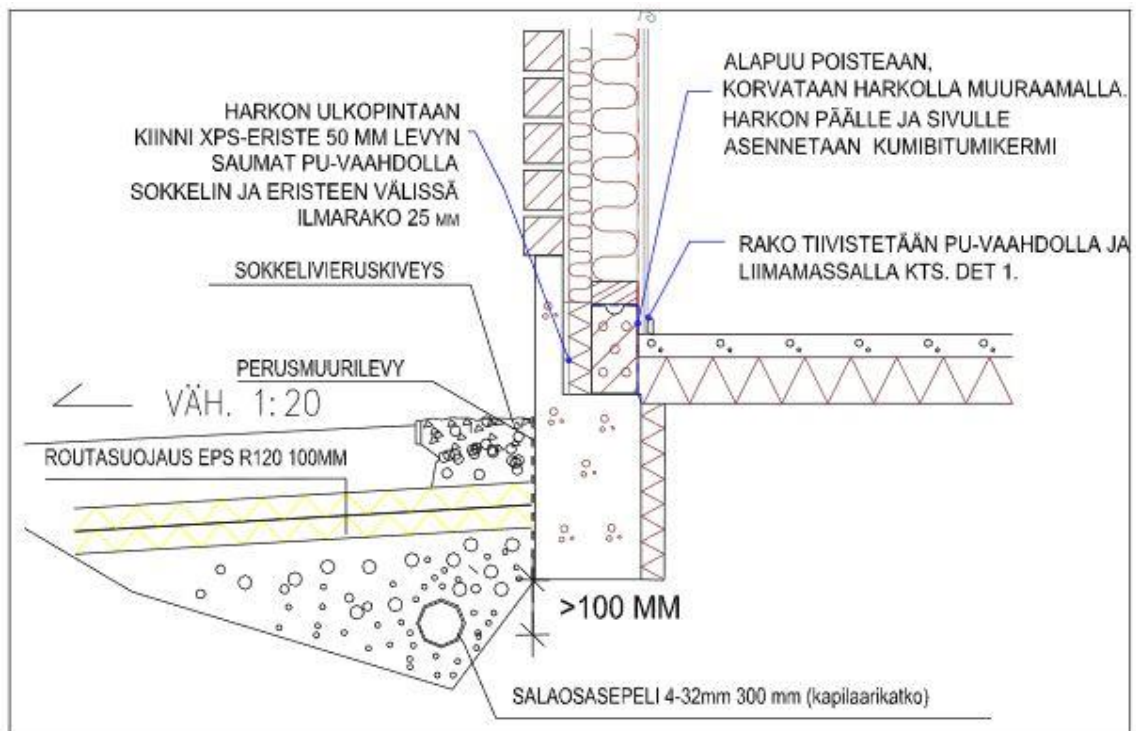
Kuvio 4. Korjattu valesokkelirakenne (Kärki & Öhman 2007).

Ulkoseinän sisäverhous ja lämmöneristeet puretaan lattiapinnasta noin 500–700 mm korkeuteen. Runkopuut katkaistaan siten, että vaurioitunut puu poistetaan kokonaan. Alajuoksu puretaan ja sen ympäröivät rakenteet puhdistetaan ja desinfioi-

daan. Uusi rakenne aloitetaan muuraamalla kevytsoraharkko poistetun alajuoksu-  
puun tilalle siten, että valesokkelin taustan tuulettuminen pystytään varmistamaan.  
Sokkelin ja kevytsoraharkon väliin asennetaan lämmöneriste, esim. XPS. (Kärki &  
Öhman 2007, 33.)

Purettu seinän alaosa rakennetaan kuten alkuperäinen rakenne. Höyrynsulku asen-  
netaan lattialaatan ja harkon väliin jäävään rakoön, joka tiivistetään polyuretaa-  
nivaahdolla. (Kärki & Öhman 2007, 33.) Korjauksen periaatepiirros kuviossa 4.

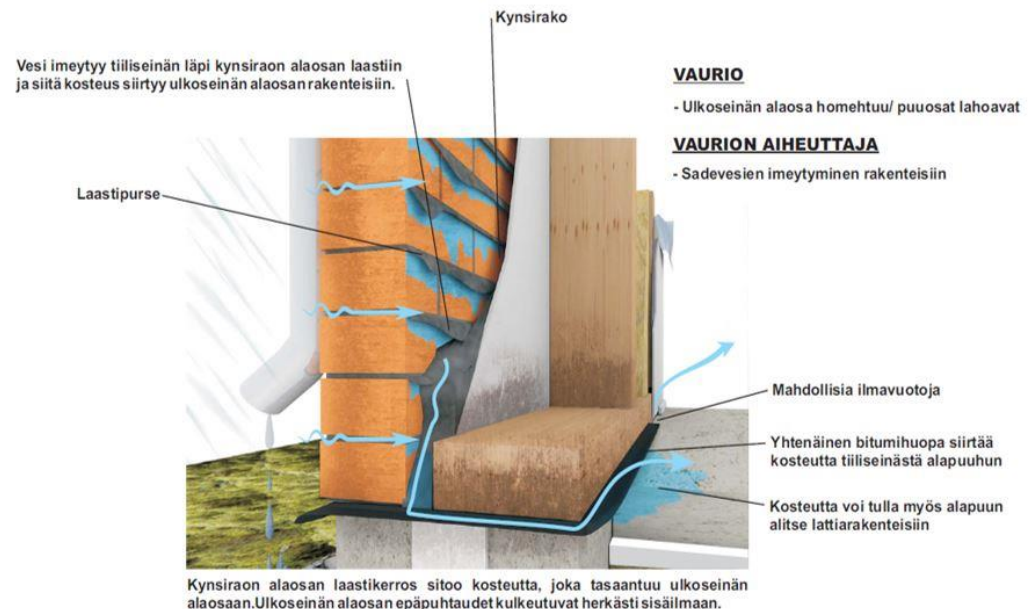
Kuvio 5. Tyyppillinen tiiliverhousrakenne (Heikkinen 2012).

Tiiliverhoilun takana on aina ilmarako, mutta sen riittävä toimivuus ja rakenteen tuulettavuus on 70- ja 80-luvun rakennuksissa pääsääntöisesti puutteellinen. Riittävän tuuletuksen takaamiseksi tiilimuurauksen alaosassa tulee olla joka kolmas pystysauma auki, jolloin ilmavirta pääsee tuulettumaan muurauksen taakse. Tuuletusvälissä olevat tukokset, kuten laastipurseet, heikentävät ilman virtausta ja rakenteen kuivumista. Rakennusaikana tipahdellutta muurauslaastia saattaa olla tuuletusvälin alaosassa niin paksultti, että se toimii kapillaarisena kosteuden siirtymisreitteinä alajuoksupuuhun. (Heikkinen 2012). Kuviossa 5 on esitetty tyyppillinen tiiliverhousrakenne. Kuviossa 6 on esitetty mineraalivillalla halkaistun sokkelin vaurioitumismekanismit.

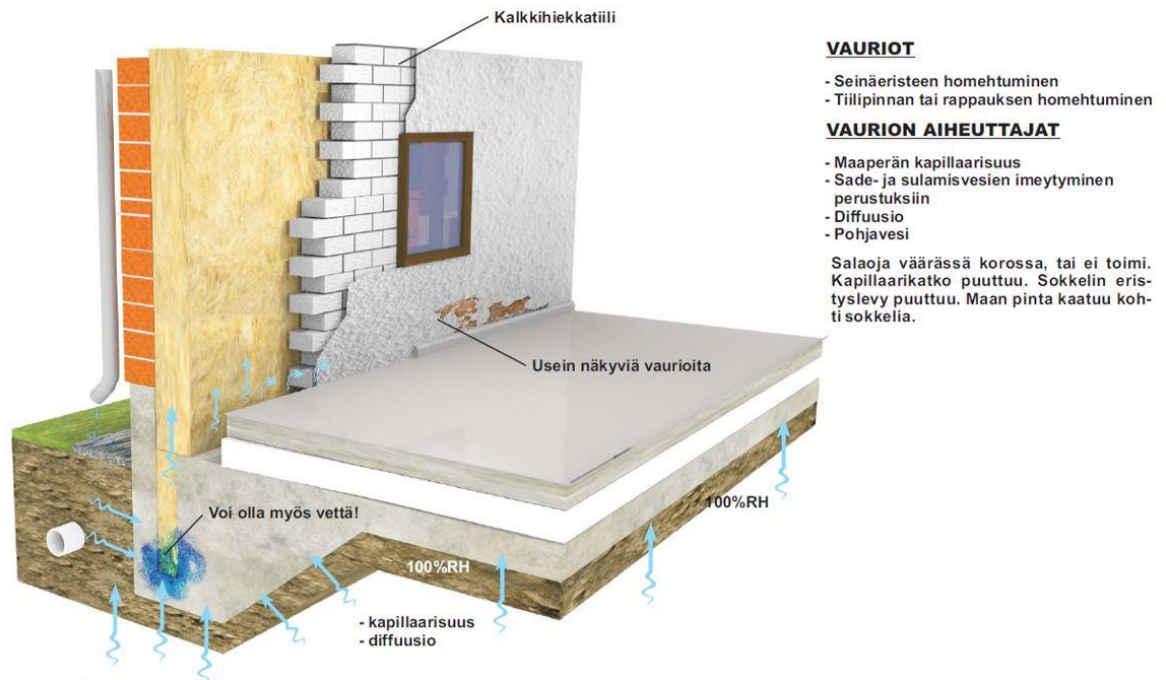
Kuvio 6. Kosteuden siirtymismekanismit. Kaksoistiliseinäärakenne ja reunavahvistettu laatta sekä kaksoisbetonilattia (Heikkinen 2012).

Salaojituksen ja perusmuurin kuivatuksen merkitys korostuu erityisesti, jos rakennuksessa on kuvion 6 kaltainen mineraalivillainen sokkelihalkaisu.

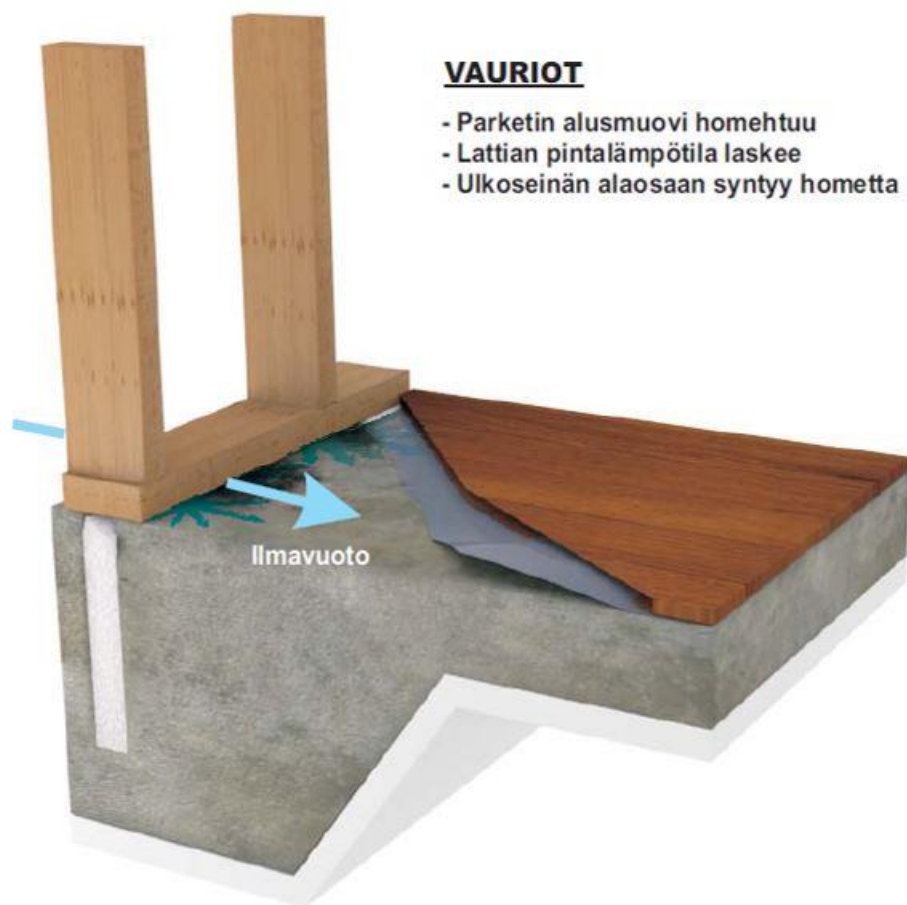
Kuvio 7. Epätasainen sokkelin pinta ja valuvaiheessa vaurioitunut lämmöneriste vaurioittavat ulkoseinärungon alaosaan (Heikkinen 2012).

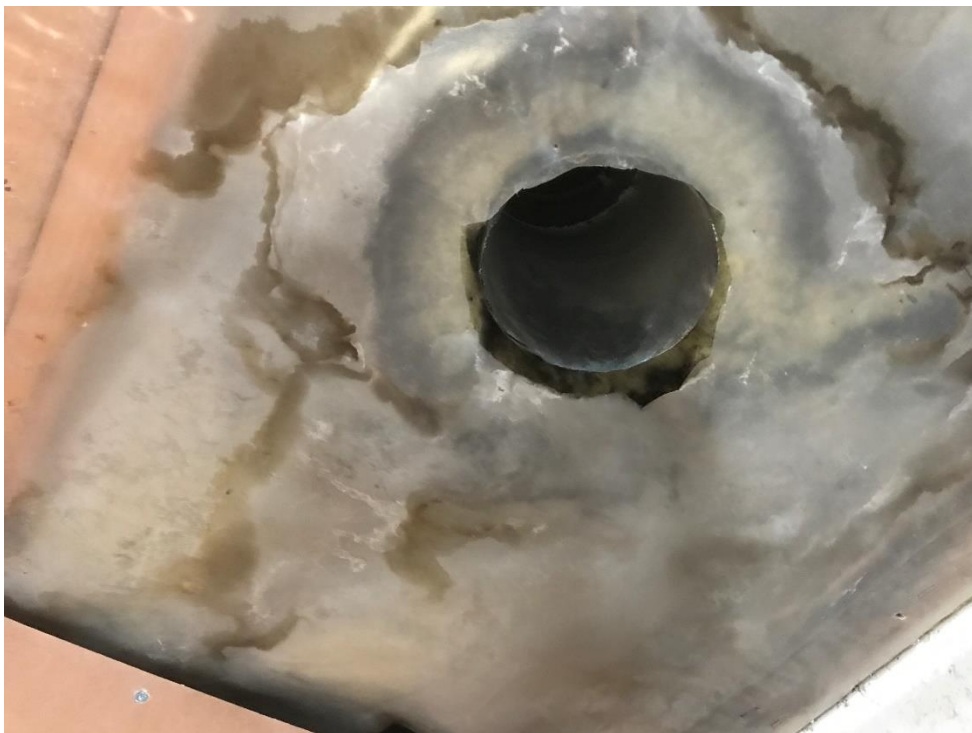
Kuva 2. Puutteellisen läpivientitiivistyksen aiheuttama kosteusvaurio (Oja 2017).

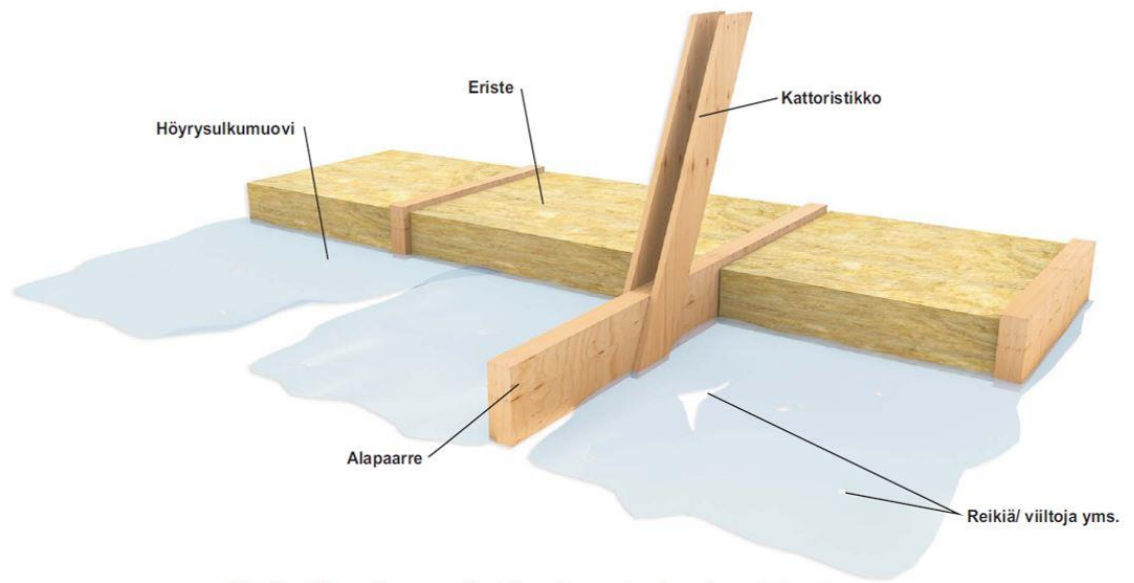
Kuvio 8. Yläpohjan höyrinsulku vuotaa. Vuotoilman kosteus kondensoituu eristekerrokseen (Heikkinen 2012).

70- ja 80-luvulla ilman- ja höyrynsulkuna on yleensä käytetty rakennusmuovia, jolla ei ole UV-suojaa, joten se on todennäköisesti haurastunut vuosien saatossa. (Oulun kaupunki 2013). Kun yläpohjasta puuttuu höyrynsulku tai se on puutteellinen johtuen huonosta asennustyöstä tai muista syistä, sisätilasta pääsee kulkeutumaan vesihöyryä ja lämpövirtausta yläpohjaan. Sisätiloista yläpohjaan ja ullakkotilaan siirtyvä kosteus voi kylmänä vuodenaikana kondensoitua rakenteiden kylmille pinnoille kuten vesikattoon ja valua sieltä lämmöneristeisiin. Tämä ilmiö on nähtävissä kuvassa 2. Kuviossa 8 on sama ilmiö havainnollistettuna. Vuotava höyrynsulku mahdollistaa myös mineraalikuitujen kulkeutumisen asuintiloihin. (Pesonen & Karnaattu 2012, 34-35.)

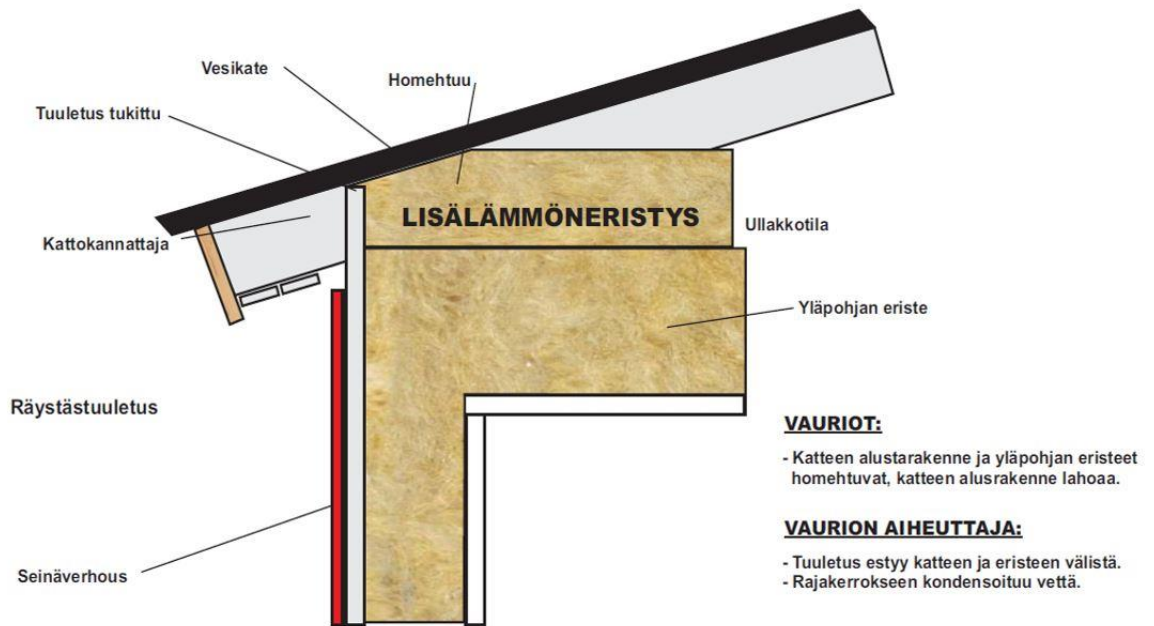
Kuvio 9. Yläpohjan lisälämmöneristäminen voi tukkia tuuletuksen (Heikkinen 2012).

Yläpohjan lämmöneristeenä on käytetty pääsääntöisesti mineraalivillaa ja eristekerroksen paksuutena on käytetty 150–250 mm. Jotta päästäisiin U-arvoon 0,09 (W/m<sup>2</sup>K), tarvittava lisälämmöneristeen kerrospaksuus olisi 300 mm. (Oulun Kaupunki 2013, [Viitattu. 13.2.2018].) Lämmöneristepaksuuden lisääminen pienentää yläpohjan tuuletustilaa, mikä lisää kosteuden tiivistymisriskiä yläpohjassa esim. yöaikaan. Jo asennettu lisälämmöneriste saattaa olla virheellisesti asennettu ja tukkia tuuletun (kuvio 9).

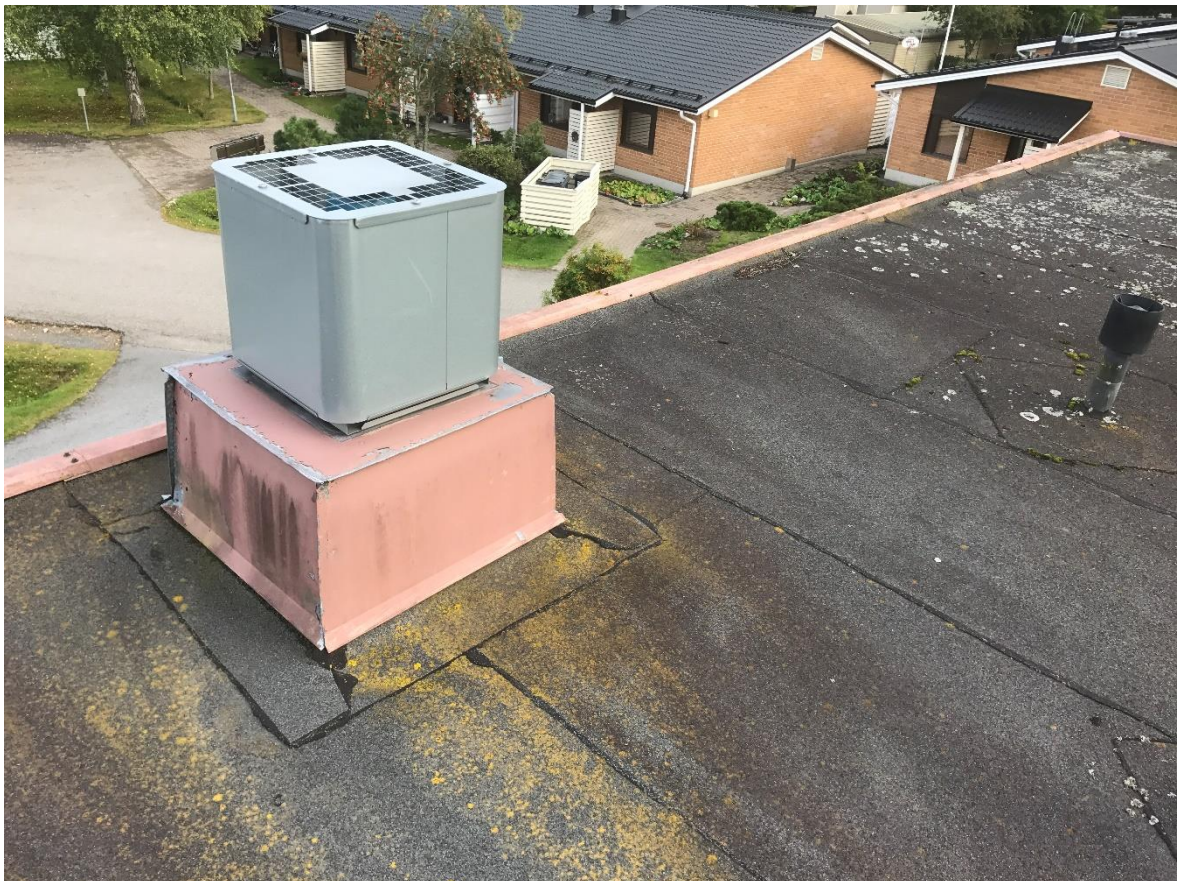
Kuva 3. Matala räystäskorotus (Oja 2017).

Tasakatoilla vedeneristys tulisi yltää räystäskorokkeen yli ulkoseinän pinnan ulkopuolelle saakka. Ilmavirtaukset voivat kuljettaa sadevettä ja lunta räystäspellityksen alta seinä- ja kattorakenteisiin, jos vastapelti puuttuu. Liian matalan räystäskorotuksen takia katolle patoutunut vesi pääsee nousemaan räystäskorotuksen alle (kuva 3). Vedenpoistoputki rakenteen sisällä on aina riski, sillä rikkoutuessaan vuotokoh-  
taa on vaikeaa havaita.

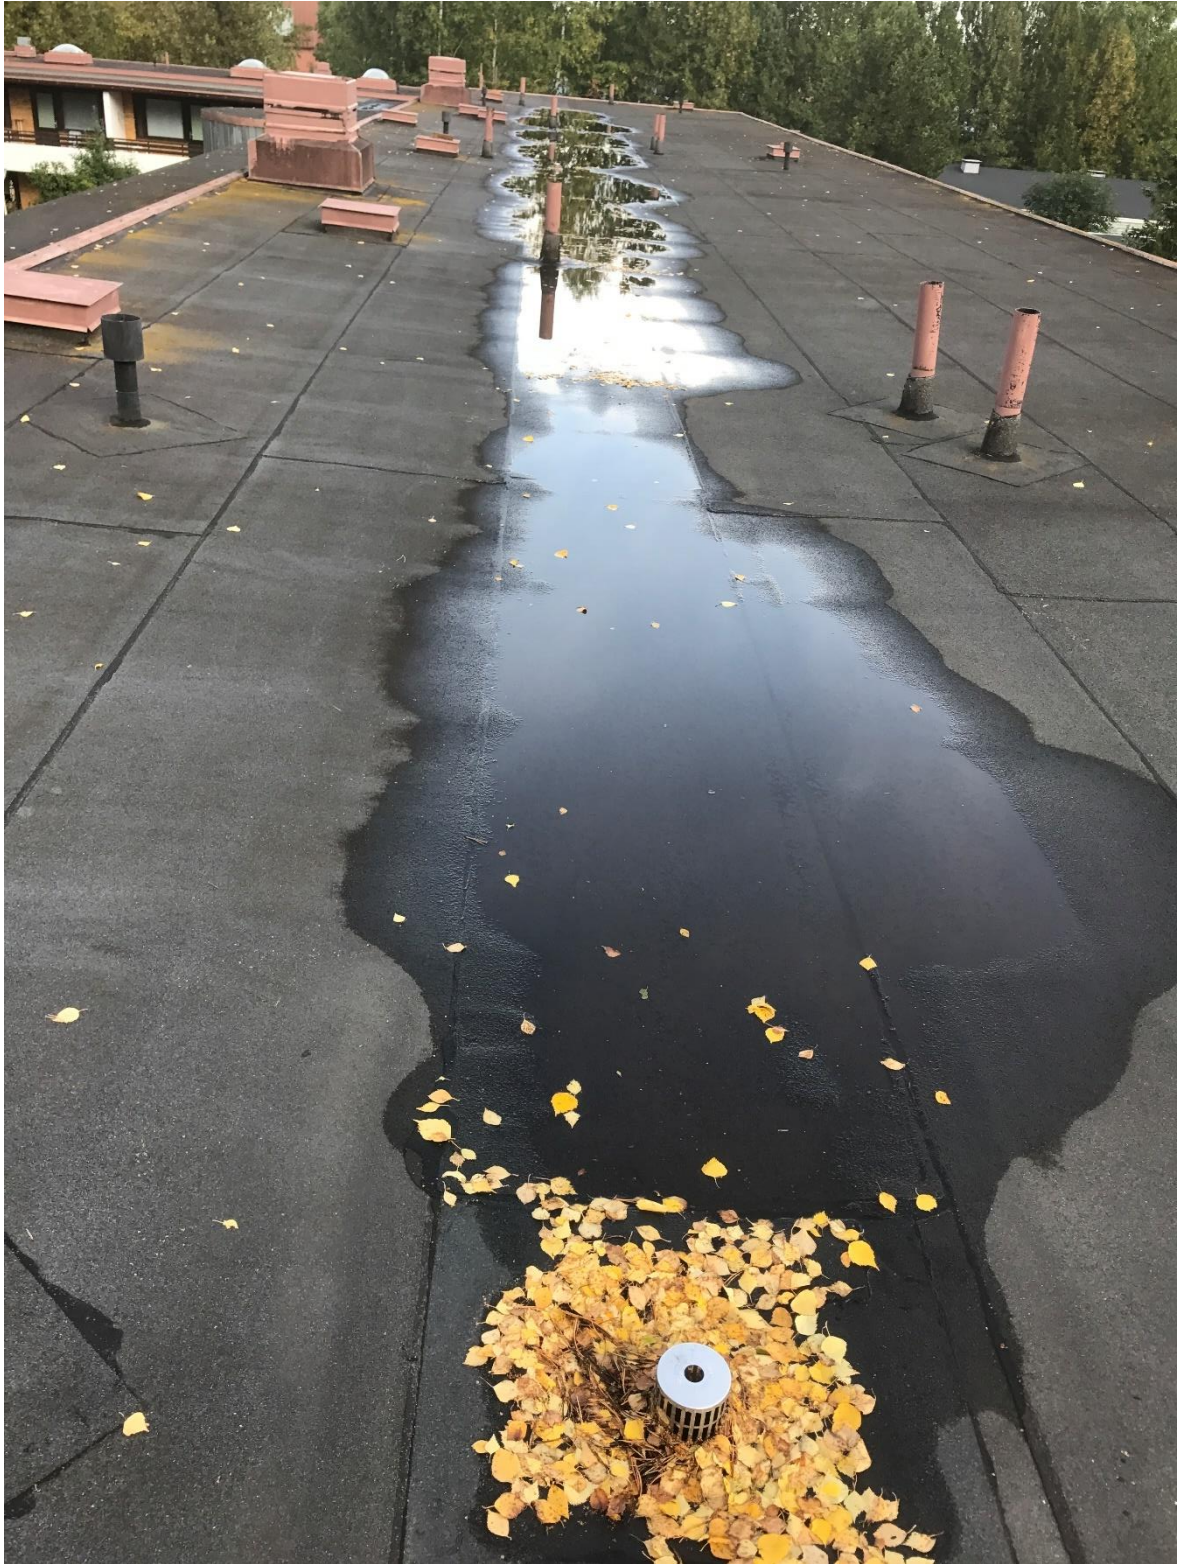
Kuva 4. Puutteellisen huollon ja muiden vaurioiden aiheuttama lammikoituminen. (Oja 2017).

Kermikatteen halkeilu, repeäminen ja saumojen aukeaminen ovat vaurioita, jotka vaativat pikaisia toimenpiteitä. Ne voivat johtua alustan liikkeistä, liikuntasaumojen puutteesta sekä kатteen teknisen käyttöiän päättymisestä. Räystäiden, läpivientien ja ylösnostojen tiivistys on tyypillisesti puutteellinen. 70- ja 80 -luvun loivalla kermikatolla kallistukset ovat olemattomat ja vedenpoisto puutteellinen. Muun muassa kattokaivojen huoltojen laiminlyönti aiheuttaa tulvatilanteita, jolloin vesi pääsee vuotamaan rakenteisiin aiheuttaen vaurioita (kuva 4). (RT 85-10738 2000.)

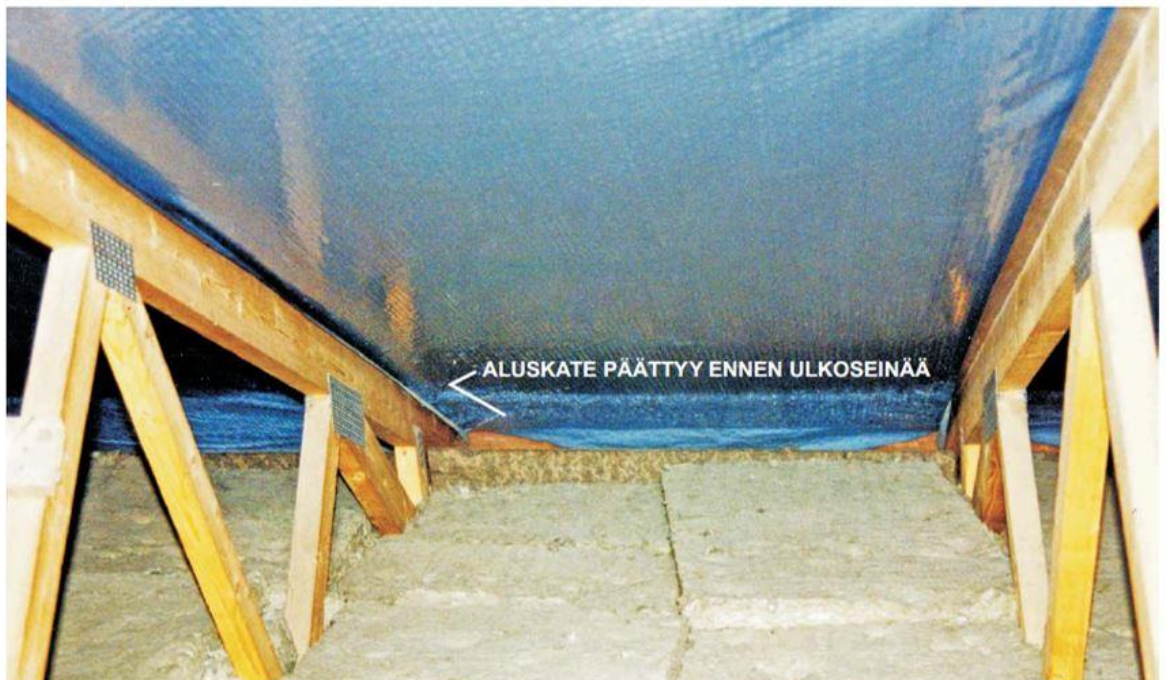
Kuva 5. Aluskate päättyy ennen ulkoseinää, vesi valuu yläpohjaan ja ulkoseinä-rakenteeseen (Heikkinen 2012).

Tiili- ja kuitusementtilevykatteita käytetään ainoastaan katoilla, joiden kaltevuus on vähintään 1:4. Yläpohjat ovat aina tuulettuvia. Tiilikatteen alla on käytetty yleensä aluskatetta. Aluskatemateriaalit kuitenkin ovat saattaneet vaurioitua vuosien saatossa. Aluskate on myös saatettu asentaa virheellisesti (kuva 5). (RT 85-10738 2000.)
