■ OPINNÄYTETYÖ - AMMATTIKORKEAKOULUTUTKINTO
TEKNIIKAN JA LIIKENTEEN ALA

RISKIT ASUINKERROSTALOJEN JULKISIVUJEN KORJAUSHANKKEIDEN SUUNNITTELUVAIHEISSA

TEKIJÄ: Hilla Ahvenainen

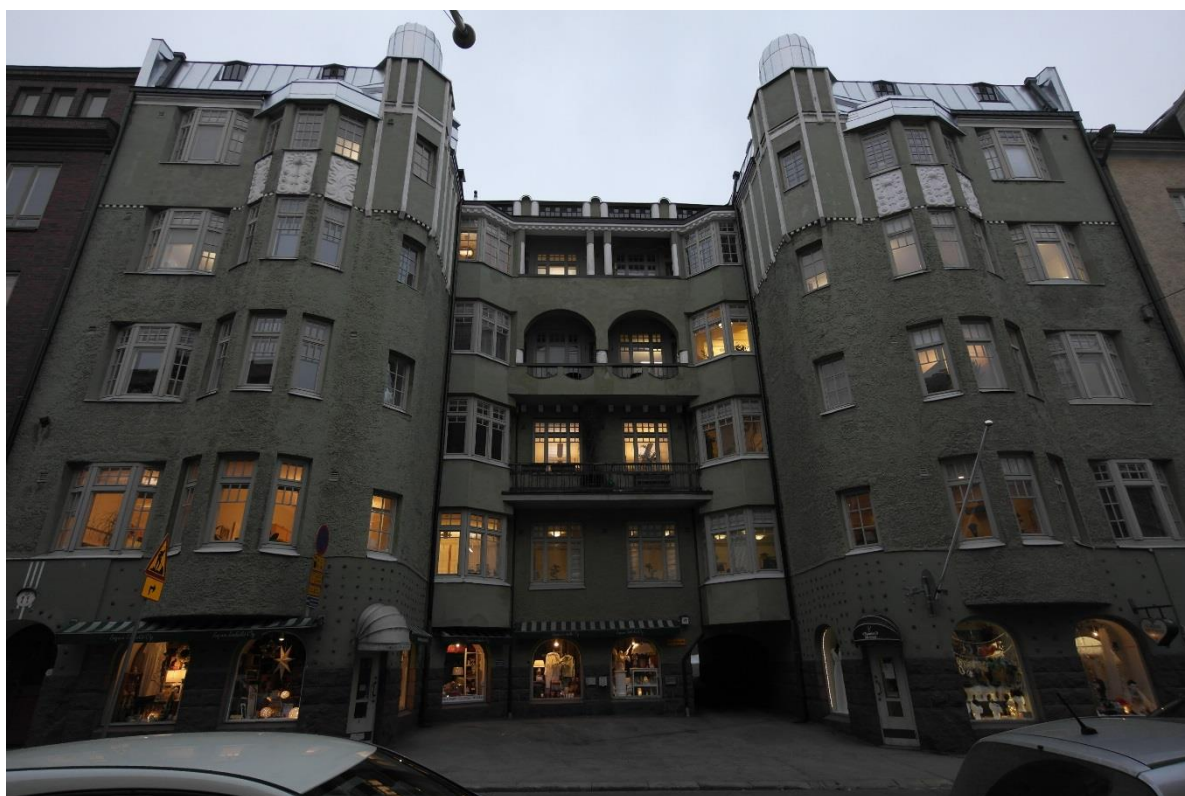
Suomalainen kansallisromanttiikka otti vaikutteita saksalaisesta jugend-tyylistä. Rakennukset ovat tyypillisesti kivirakenteisia (kuva 4). Seinämateriaalina on käytetty usein graniittia ja värit ovat maanläheisiä. Julkisivuissa saattaa olla kuvia eläimistä, kuten oravista, ketuista ja karhuista tai muita luontoon liittyviä aiheita. Seinälinjat menevät rytmikkäästi aaltoillen ja rakennuksissa on kaarevia erkereitä. Jugendille tyypillisiä ovat myös erilaiset tornit ja epäsymmetrisyys. Kuvassa 4 on tyypillinen jugend-aikakaudella rakennettu asuinkerrostalo. Kerrostalossa korostuu maanläheinen julkisivuväri sekä aaltoileva seinälinja. Helsingissä on noin 600 jugend-rakennusta. Tunnettuja jugend-kauden arkkitehteja Suomessa olivat Eliel Saarinen, Selim A. Lindqvist, Lars Sonck, Onni Tarjanne, Usko Nyström ja Viivi Lönn. (Helka 2017a.)

KUVA 4. Tyypillinen Jugend aikakauden rakennus, Eerikinkatu, Helsinki (Ahvenainen 2017-01-16)

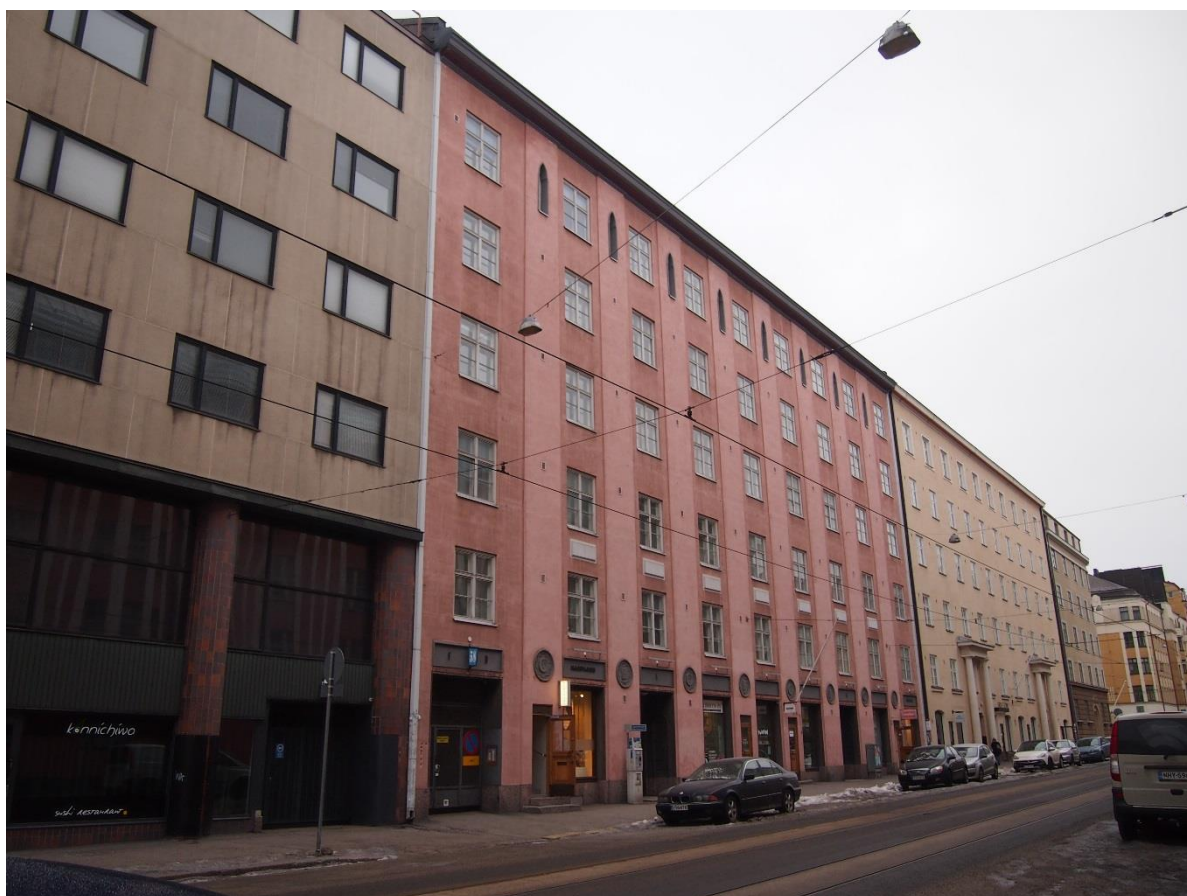
Katunäkymässä kuvassa 5 on tyypillisiä klassismin piirteitä. Rakennuksien julkisivulinja on yhtenäinen ja ikkunat ovat lähellä julkisivupintaa. Julkisivut ovat rapattuja ja niissä on käytetty lämpimiä sävyjä. Julkisivuista löytyy myös pylväitä ja medaljonkeja. Klassismin aikakaudelle tärkeitä yhtenäisiä kerrostaloaluita löytyy Etu-Töölöstä, Vallilasta, Kalliosta, Alppiharjusta, Käpylästä ja Kumpulasta. (Helka 2017b.) Kuvassa oleva näkymä on Fredrikinkadulta Etu-Töölöstä.

KUVA 5. Klassismille tyypillinen katunäkymä, Fredrikinkatu, Helsinki (Ahvenainen 2017-01-16)

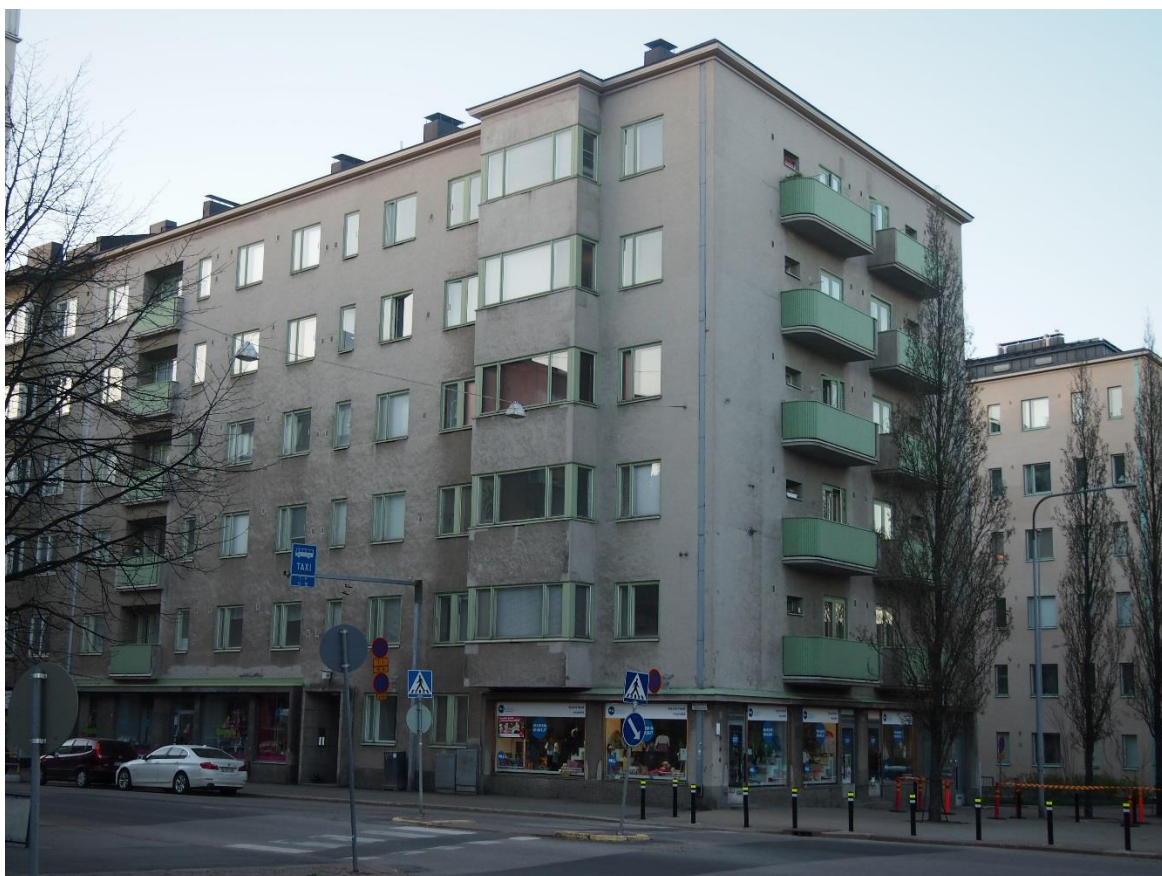
Funktionalismin läpimurto klassismin aikakauden jälkeen näkyy erityisesti Taka-Töölössä. Klassismille tyypilliset julkisivukoristeet on riisuttu pois ja jäljelle on jätetty vain tarpeelliset yksityiskohdat, joita on korostettu esimerkiksi tehosteväreillä. Rakennukset muodostuvat suorakulmaisista osista ja julkisivupinnat ovat rapattu funktionalisimille tyypillisillä värisävyillä. Julkisivuista voi myös havaita kaksiosaiset ikkunat, suorakulmaiset erkkerit ja ulkonevat parvekkeet (kuva 6; Helka 2017c.)

KUVA 6. Funkkikselle tyypillinen asuinkerrostalo, Taka-Töölö, Helsinki (Ahvenainen 2018-05-08)

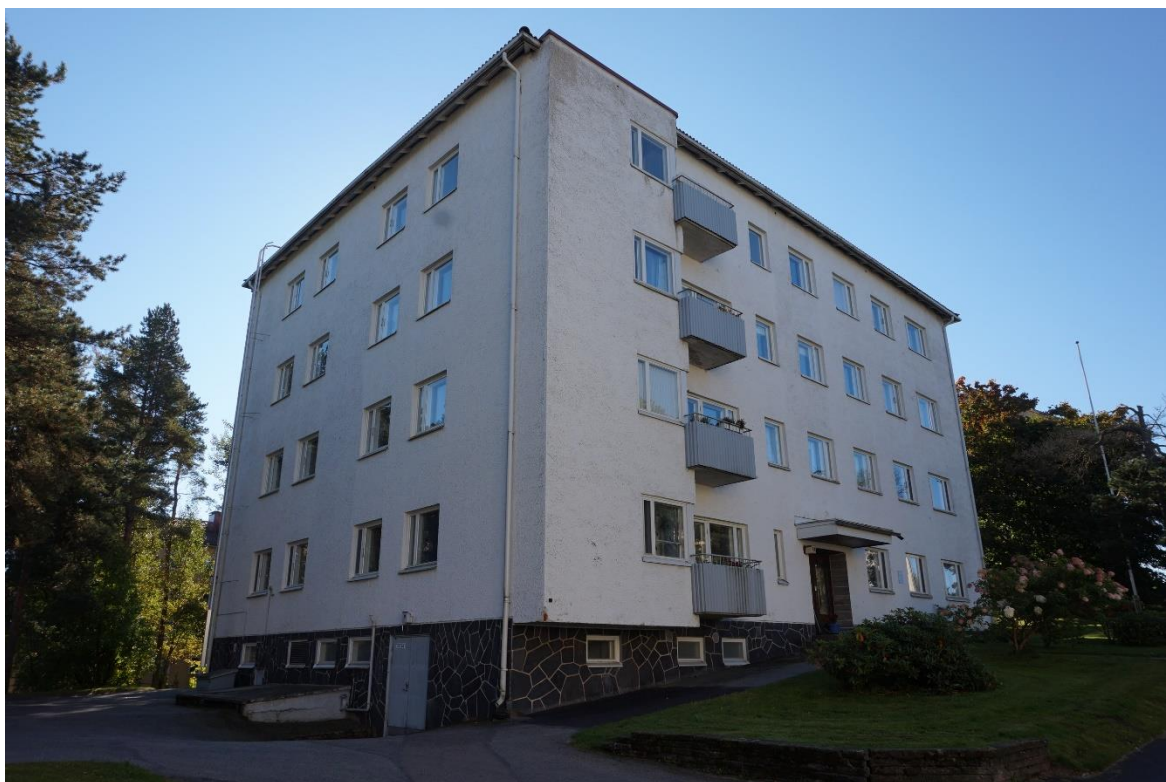
Kuvassa 7 on tyypillinen jälleenrakentamisen aikakaudella rakennettu asuinkerrostalo. Julkisivu on rapattu karkearakeisella rappauksella ja sokkeli verhoiltu liuskekivillä. Parvekkeiden pyöreät kaitteet sekä harjakatto ovat aikakaudelle tyypillisiä piirteitä. Rakennus on rakennettu vuonna 1951 ja se sijaitsee Herttoniemessä.

KUVA 7. Jälleenrakentamisen aikakauden asuinkerrostalo, Herttoniemi, Helsinki (Ahvenainen 2016-06-16)

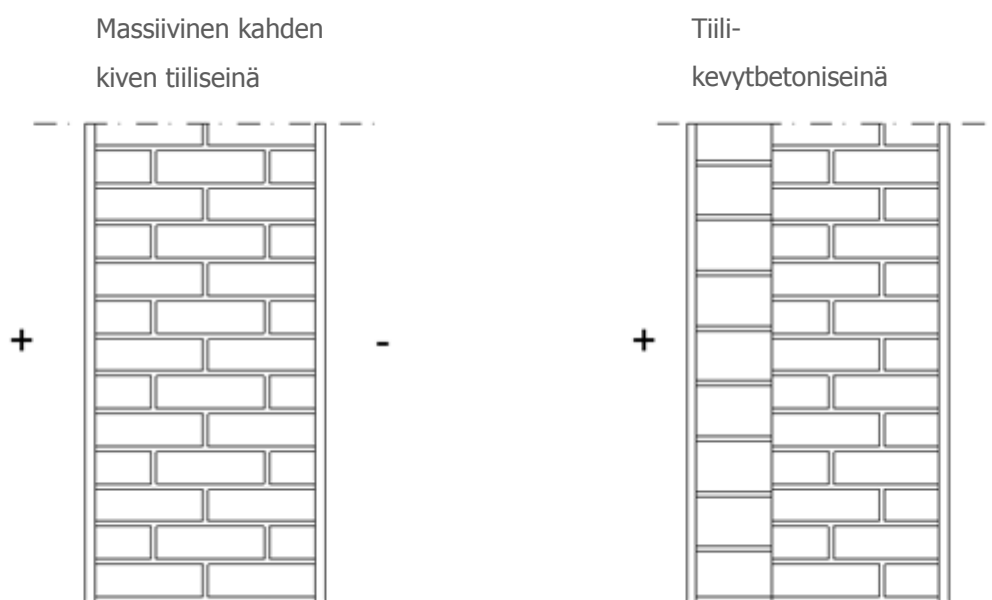
Jugend-rakennukset ovat tyypillisesti tiilirunkokoisia. Kantavat ulkoseinät, rakennuksen pystyrakenteet sekä keskilinjassa menevä sydänmuuri ovat pääasiassa rakennettu tiilestä, mutta esimerkiksi porttien pielissä ja sokkeleissa on voitu käyttää graniittia. Ulkoseinät ovat yleensä massiivirakenteisia, kahden tai puolentoista tiilen paksuisia sekä molemmin puolin rapattuja. Seinän paksuus on tällaisissa seinärakenteissa noin 60 cm, kun taas alimmissa kerroksissa seinärakenne on saatettu rakentaa kahdesta ja puolesta tiilestä, jolloin rakennepaksuus on lähes 75 cm. Jugend-rakennuksien välipohjien kantavat rakenteet ovat pääosin toteutettu puupalkeilla, I-teräksillä tai ratakiskoilla. Välipohja on ankuroitu molemmista päistä tiilimuriin (kuva 9; Rakennustieto Oy 2006, 46.)

KUVA 9. Yleisimmät muuratut kantavat ulkoseinärakenteet (Jukola 1997, 28)

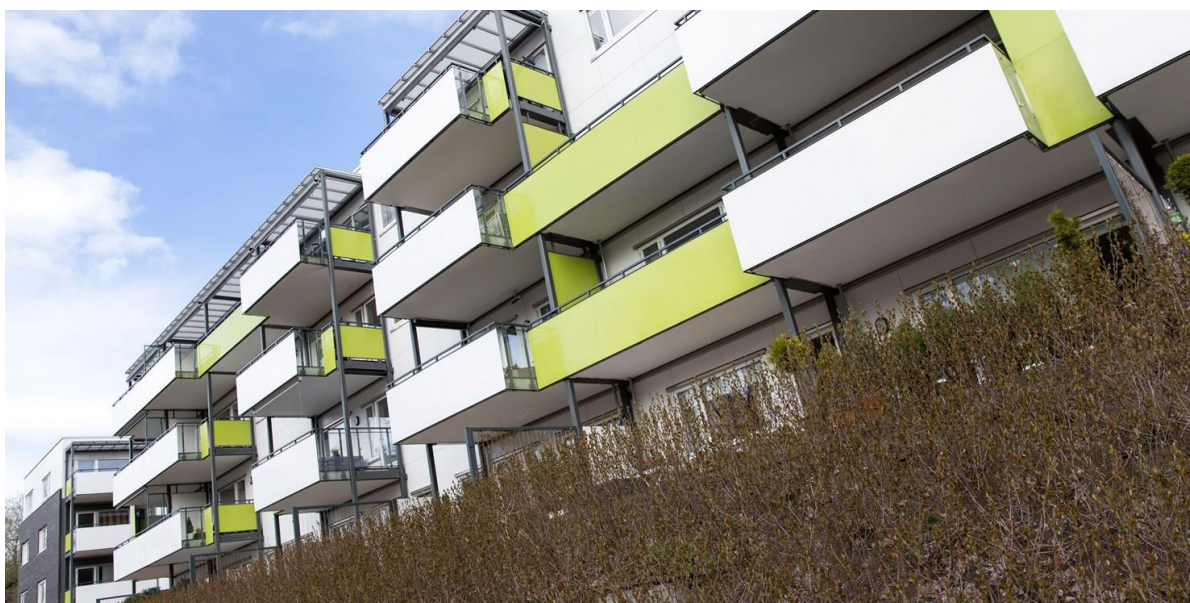
Nykyään tuotevalmistajien valikoimasta löytyy useita vakioväri vaihtoehtoja sekä tilaustuotteena saa yleisesti käytettyjen värijärjestelmien värejä. Pinnan kiiltoasteen pystyy myös määrittämään sekä levyihin on mahdollista painattaa erilaisia piirustuksia tai kuvia. Kuvassa 12 on STENI-julkisivulevyillä verhoiltu kerrostalon julkisivu. STENI-julkisivulevyillä voi leikitellä levyjen väreillä, koolla, väriyhdistelmillä ja pinnoilla. Levyt ovat lasikuituvahvistettua polymeerikomposiittia. (Steni 2017.)

KUVA 12. STENI-julkisivulevy parvekekaiteena (Steni 2017)

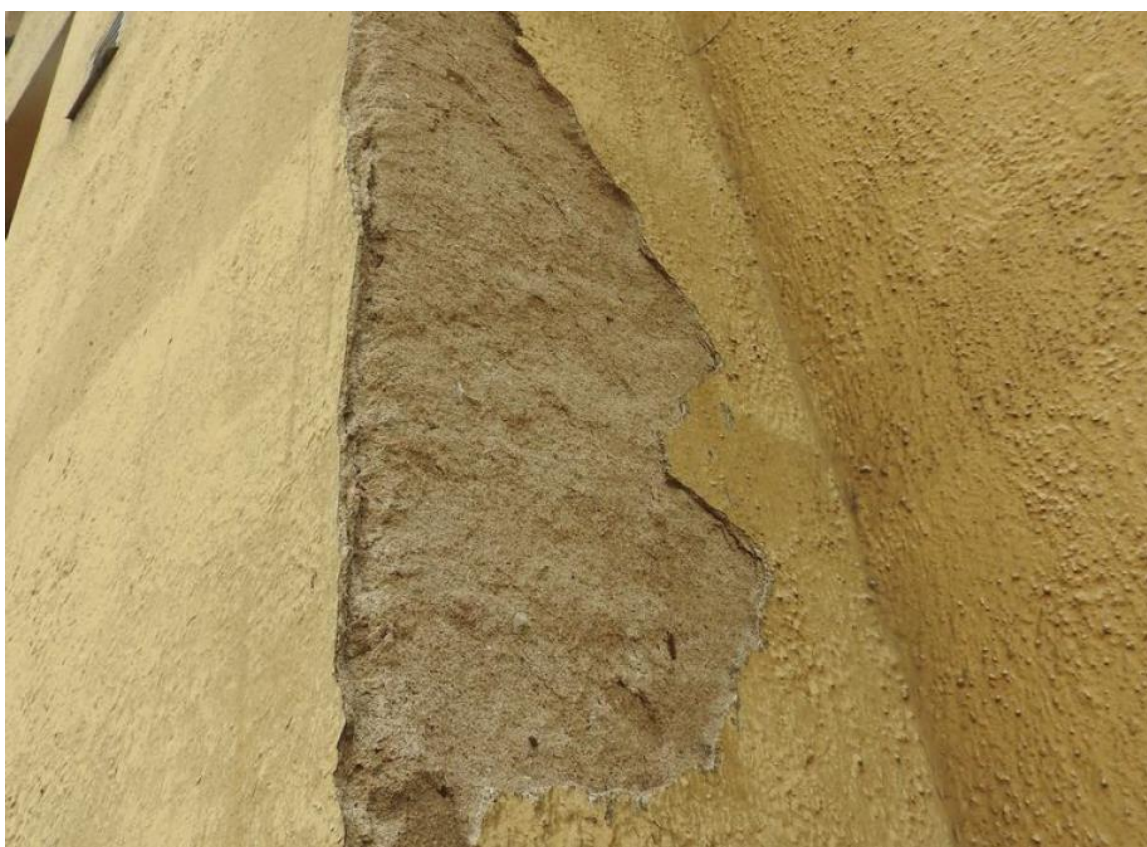
Rappauspinnan hilseily ja halkeaminen voi johtua monesta eri tekijästä. Julkisivu on voinut saada liiallista kosteusrasitusta johtuen väärin ohjatuista tai rikkiäisistä syöksytorvista. Rappausalustan tartuntapinta voi pettää tai seinärakenne voi olla soveltumaton kiinnittämään rappauspinnan osaksi rakennetta, jolloin rappaus irtoaa alustasta. Rappauspinnan halkeilun voi aiheuttaa myös lämpö- ja kosteusliikkeet sekä liikuntasaumojen puuttuminen. (Jukkola 1997, 30.) Kuvassa 13 on esitetty vaurioitunut rappauspinta. Seinäpinnan vaurion on saattanut aiheuttaa esimerkiksi seinään kohdistuva isku tai rikkiäinen syöksytorvi.

KUVA 13. Rappauksen pintakerrosta on irronnut ja täyttökerros on rapautunut (Sweco Asiantuntiapalvelut Oy 2018a)

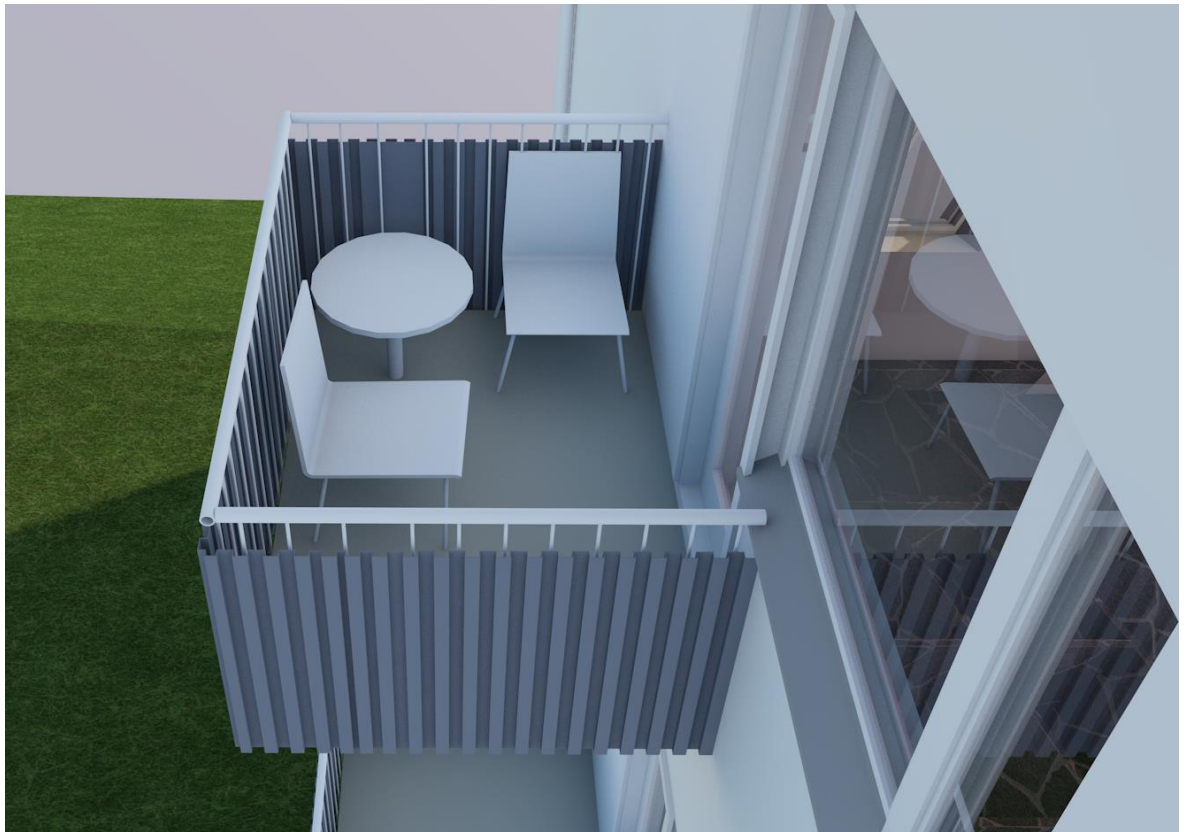
KUVA 16. Havainnekuva parvekkeen kalustesijoittelusta (Karves Suunnittelu Oy 2017f)

Saneerauksen yhteydessä on hyvä parantaa parvekkeen käyttöä esimerkiksi parvekelasituksella, toimivalla veden- ja savunohjauksella sekä pinnoittaa laatta karkealla pinnoitteella. Parvekesuunnittelussa täytyy ottaa myös huomioon, miten ilmanvaihto toimii huoneistossa parvekeremontin myötä. Myös parvekekaide suunnitellaan nykystandardien mukaiseksi ja mahdollisimman turvalliseksi ratkaisuksi. Kun parvekkeet puretaan kokonaan, voidaan niitä tarvittaessa laajentaa ja parantaa niiden toimivuutta. Laajennuksissa täytyy huomioida, muuttuuko rakennuksen ulkoasu arkkitehtonisesti ja pystytäänkö laajennus toteuttamaan rakenteellisesti ilman suurempia ongelmia. 3D-mallinnuksen avulla voidaan tarkastella, mitä hyötyjä parvekelaaennukselle saadaan aikaan, sekä miten se vaikuttaa rakennuksen julkisivuun. Kuvassa 16 on havainnollistettu, miten kalusteet voidaan sijoittaa laajennetulle parvekkeelle.

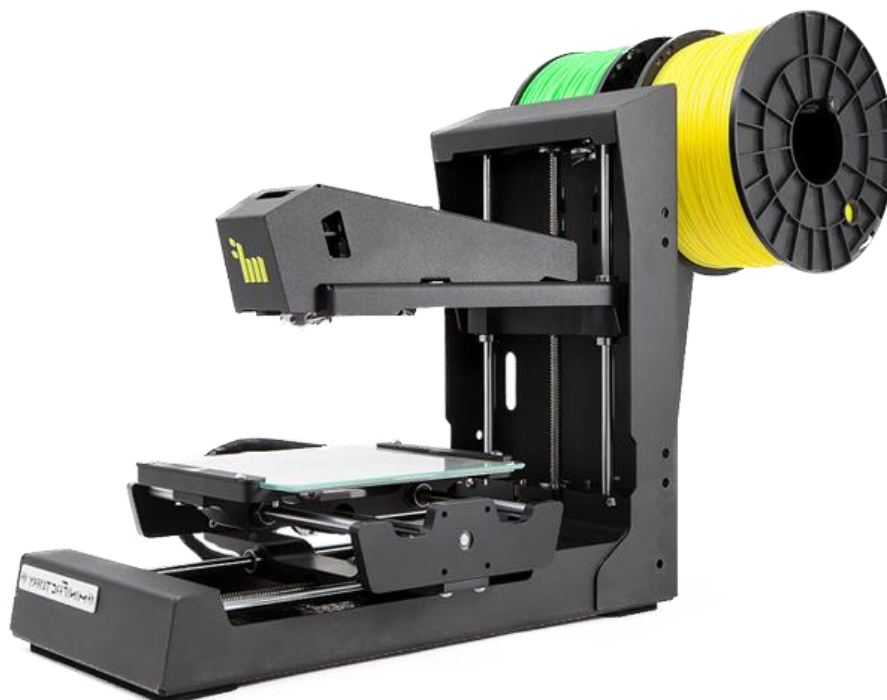
KUVA 18. Yleisin käytetty 3D-tulostin (Minifactory)

3D-tulostaminen eli ainetta lisäävä valmistus on objektien tulostamista kolmiulotteiseen muotoon. Tulostettavasta esineestä tai esineen osasta mallinnetaan virtuaalimalli, jonka avulla tulostetaan pursottaen halutunlaista materiaalia kerros kerrallaan kappaleen valmistamiseksi. Pursotustekniikalla voidaan tehdä niin pienoismalleja, kuin oikean kokoisia esineitä. Tulostustapoja on paljon erilaisia, mutta pursotustekniikka on yksi yleisimmistä. (Peura 2017, 8.) Kuvassa 18 on esitetty suosittu 3D-tulostin malli. (Minifactory 2018)
