# Pintakäsittelyn laadunvarmennus korjausrakentamisessa

Metropolia Ammattikorkeakoulu

Insinöörityö

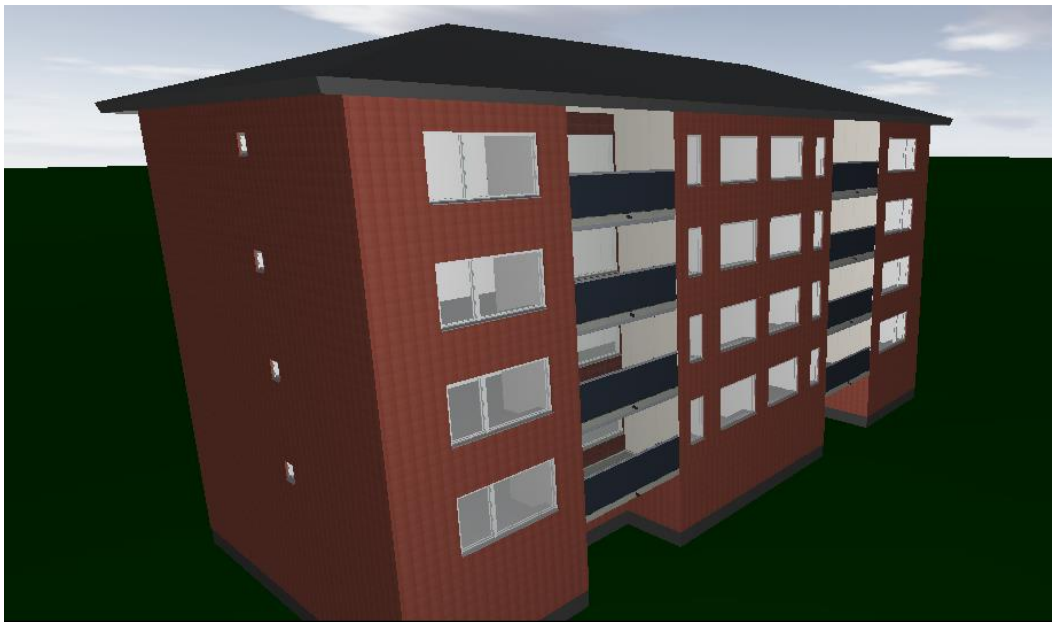
Kuva 1. Insinööriyötä havainnollistava mallitalo. [1]

Havainnollistavana työkaluna insinööriyössä käytettiin korjausrakentamisen kohteeksi päätynyttä mallitaloa kuvassa 1. Työssä läpikäytyt laadunvarmistusmenetelmät ovat mahdollisia toteuttaa kyseisen kerrostalon rakenteille ja materiaaleille. Eriteltyjä laadunvarmistusmenetelmiä voidaan kuitenkin soveltaa erilaisille rakennuksille. Mallitalon rakenteista käydään läpi sinkityn peltikaton, betoniparvekkeiden sekä rapatun julkisivun pintakäsittelyn laadunvarmistus.

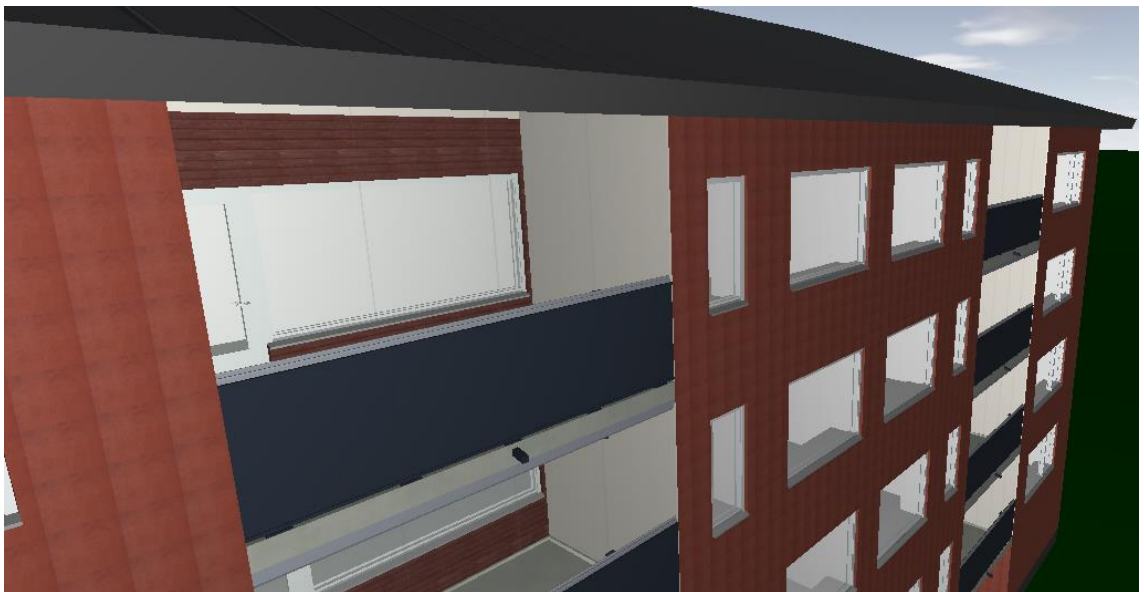
Kuva 3. Mallitalon sisäänvedetty betoniparveke, jonka seinän taustaverhouksena on käytetty kuusipuuta ja kaide on valmistettu kuumasinkitystä teräksestä [1].

Mallitalossa on sisäänvedetty betoniparveke, joka näkyy kuvassa 3. Parvekkeen taustaseinän verhous on kuusipuuta. Kaide on kuumasinkittyä terästä ja muodoltaan kulmikas. Mallitalon sisäänvedetyn parvekkeen etuna on vähäisempi säärasitus verrattuna ulkoneviin [4]. Säänkestävyyttä parantaa myös parvekkeen lasitus [5].

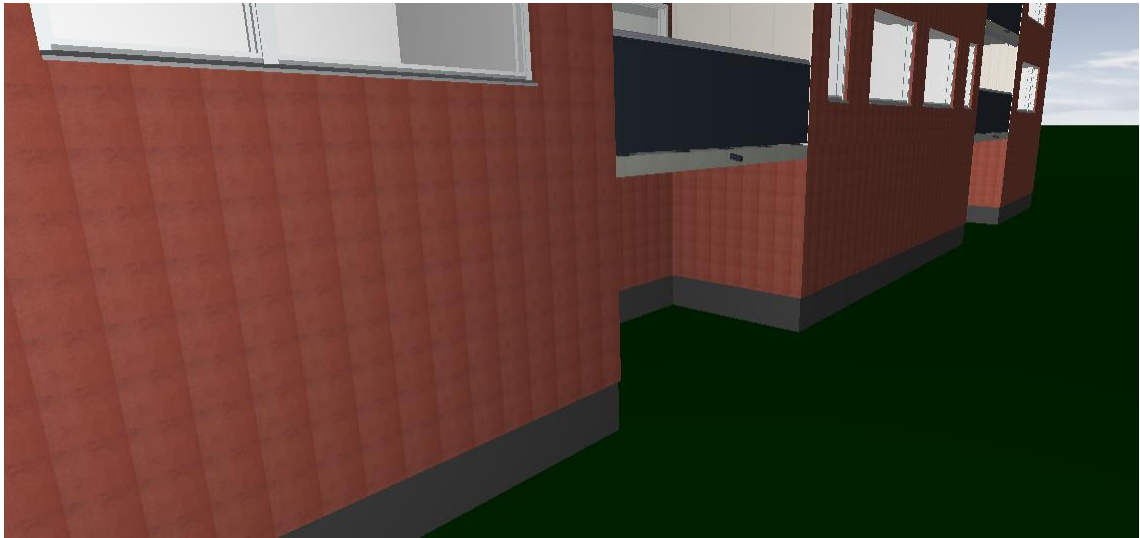
Kuva 4. Mallitalon julkisivun rappaus ja betonisokkeli [1].

Mallitalon julkisivu kuvassa 4 on rapattu ja sokkeli on valmistettu betonista. Julkisivussa on käytetty kolmikerrosrappaus, jonka pintarappaus on tehty hierontappauksena ja maalattu. Väriellinen hierontalaastipinta yleensä maalataan, jotta väripinnasta saadaan

tasainen [6]. Mallitalon sokkeli on maalattu. Sokkeli saatetaan jättää myös maalaamattomaksi [7].

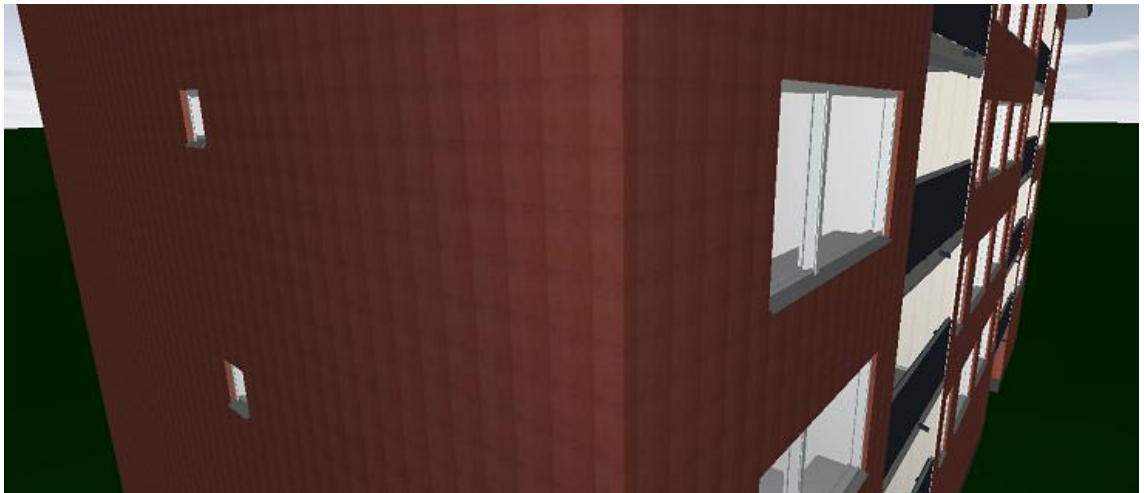
Kuva 6. Rappauksen pintakäsittelyn mallityö ulottuu nurkan yli kahden eri ilmansuunnan puolelle [1].

Mallityön sijaintia ei ole työselostuksissa määritelty tarkemmin [39; 50]. Mallityö tehdään sopimuksissa ennalta sovitusta osista ja pinnoista [54]. Vaurioitumiselle alttiit nurkat ja suurelle kulutukselle joutuvat pinnat kuten julkisivun eteläpuoli sopivat erityisesti mallitöiden kohteiksi. Mallityö tehdään mahdollisuuksien salliessa rakennuksen nurkkaan, siten että se ulottuu kummankin seinän puolelle. Kuvissa 6 ja 7 havainnollistetaan mallityön sijaintia rakennuksen nurkassa. Mallityön tulisi olla kohdassa, josta sitä voidaan tarkastella eri suunnista ja valaistusolosuhteissa. Lopullinen mallityö on kooltaan 2x2m. [22.]
