Opinnäytetyö (AMK)

Ajoneuvo- ja kuljetustekniikka

2018

TUULILASI AJONEUVON TURVAVARUSTEENA

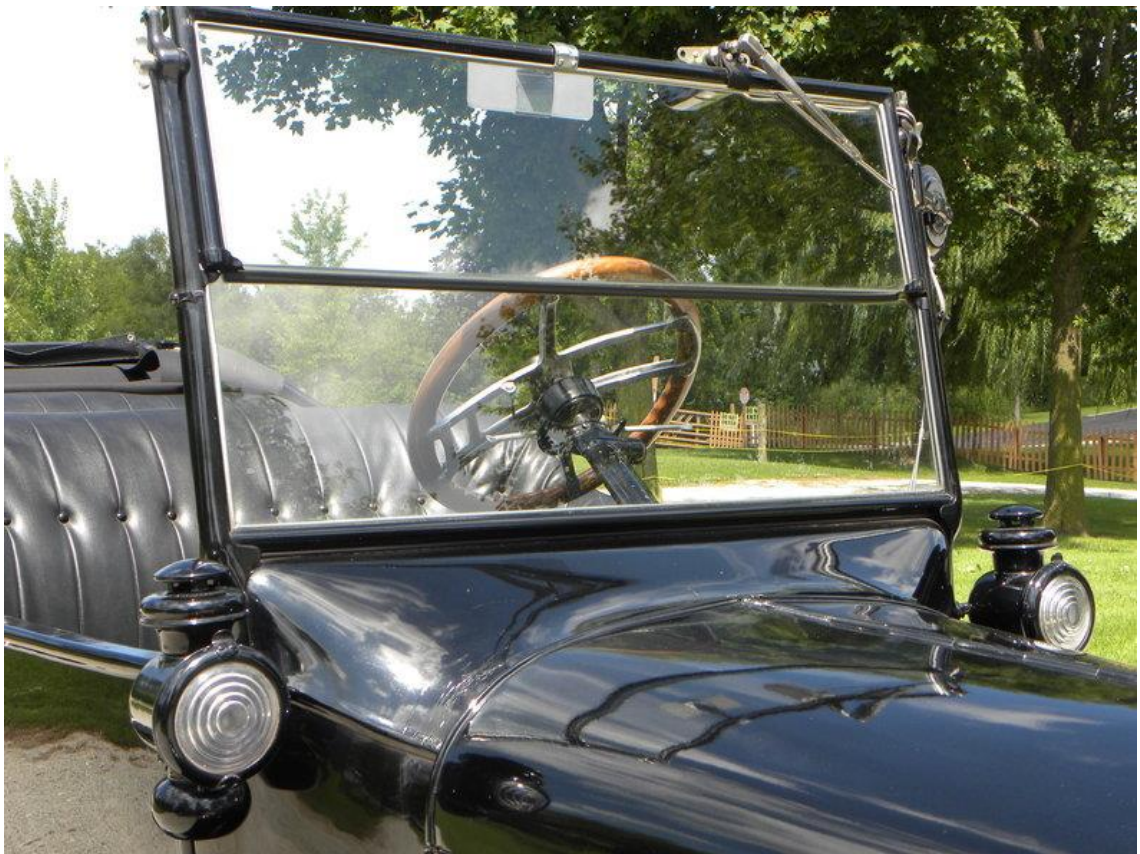
Ensimmäinen tuulilasi on tullut vuonna 1904 suojaamaan kuljettajaa tuulelta ja sateelta. Se oli tavallinen suora talon ikkuna pystyyn kiinnitettynä. Mutta autojen yleistyttyä myös kolarien määrät kasvoivat. Nämä ensimmäiset tuulilasit eivät olleet kovin turvallisia törmäystilanteissa, kun rikkonaisen tuulilasin terävät sirpaleet tekivät haavoja. Pahimmissa tapauksissa matkustamossa olevien päät menivät lasista läpi ja leikkautuivat irti lasin rikkinäiseen terävään reunaan. (Second Chance Garage 2018.) Kuvassa 2. on esitelty Ford Model T:n suora tuulilasi.

Kuva 2. Ford Model T tuulilasi (Volo cars 2018.)

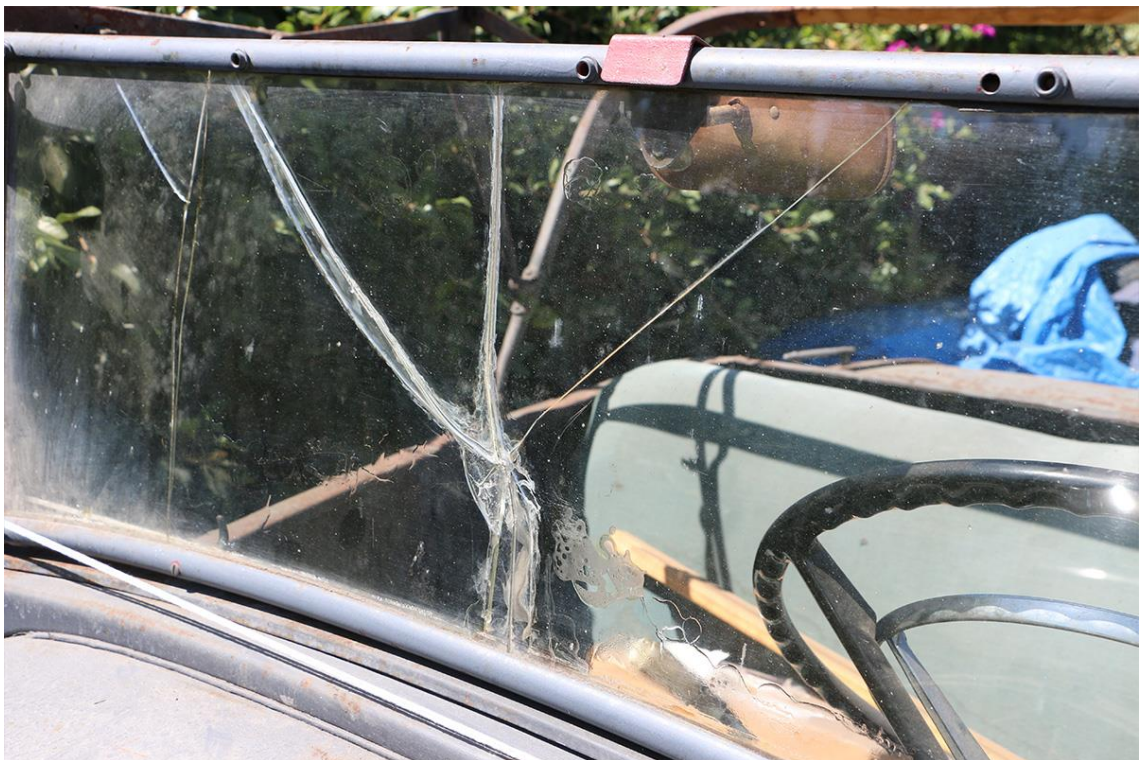
niitä. Ensimmäisen laminoidun tuulilasin Ford valmisti vuonna 1919. 1920-luvulla laminoituja tuulilaseja rupesi tulemaan enemmän autoihin. 1920-luvulla kehiteltiin myös n. 3 cm paksu luodinkestävä lasi poliisiautoihin. Laminoidut lasit rikkoutuivat hämähäkkiverkon näköisiksi, mutta pysyivät koossa (kuva 3.), kun taas normaalit lasit menivät kokonaan pirstaleiksi. Ne olivat myös kestävämpiä ja vaikeammin läpipäästäviä, joten uudenlainen tuulilasi myös esti matkustajia lentämästä autosta ulos törmäystilanteessa. (Second Chance Garage 2018.)

Kuva 3. Laminoitu tuulilasi (Rod authority 2016.)

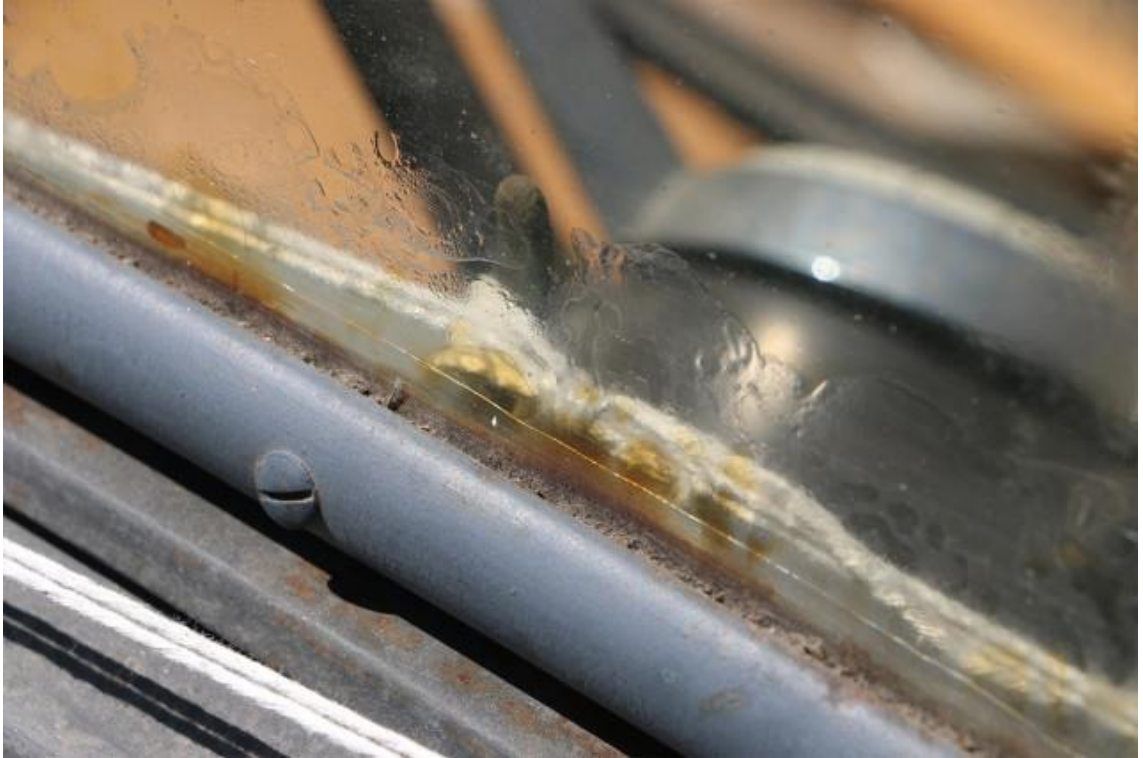
Ensimmäisissä laminoitikalvoissa oli kuitenkin kaksi suurta vikaa. Ne tummenivat (kuva 4.) ja heikentyivät ajan kuluessa, jolloin näkyvyys ja kalvon kestävyys heikkenivät huomattavasti. Vuonna 1938 patentoitiin uudenlainen kalvo, joka piti kirkkaan värinsä. (Second Chance Garage 2018.)

Kuva 4. Tummentunut laminointikalvo (Rod authority 2016.)

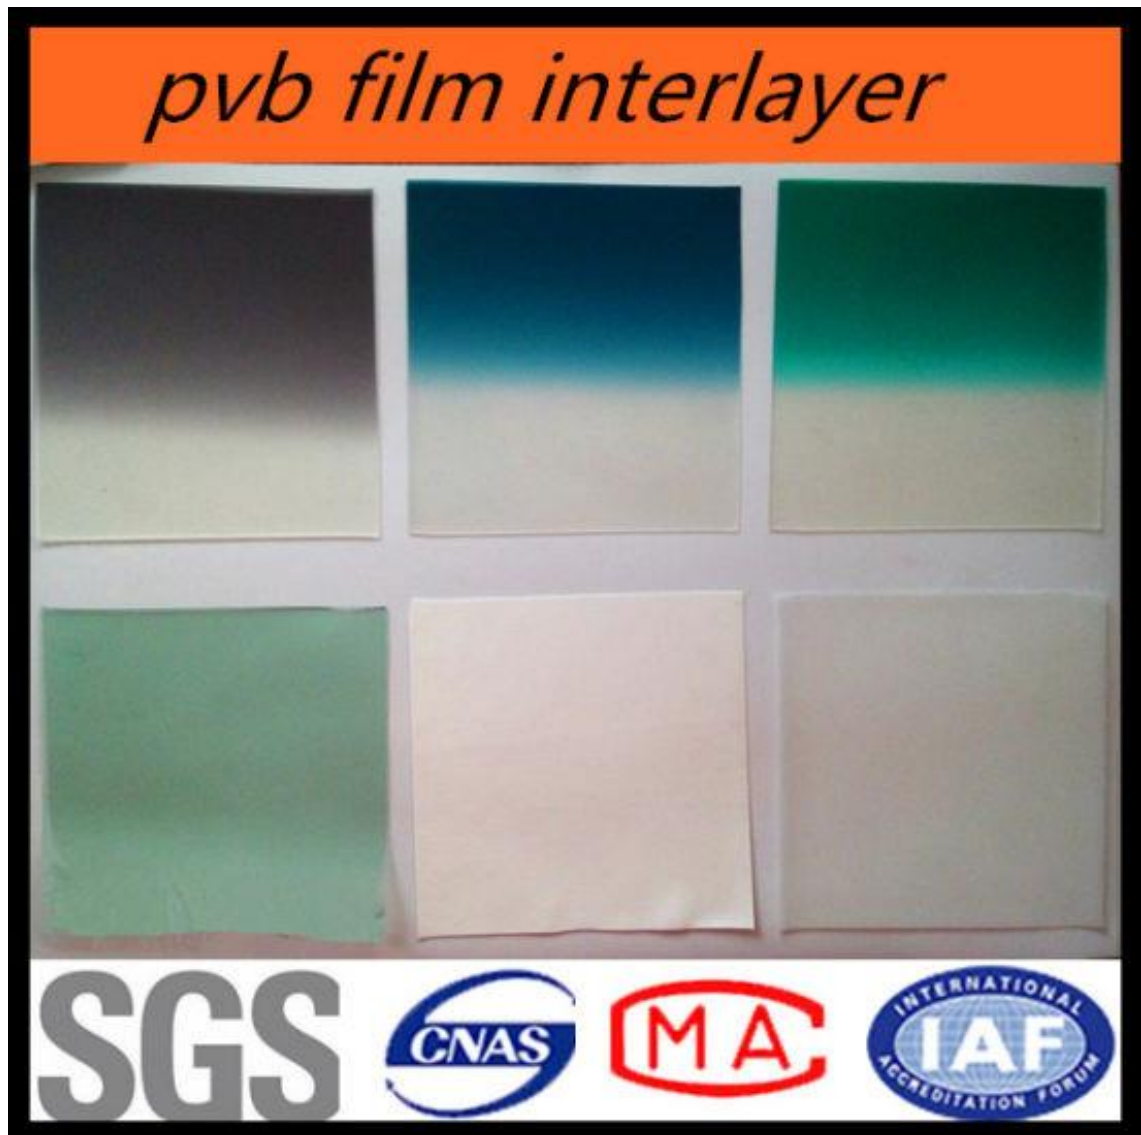
Tuulilaseihin löytyy vielä erilaisia antenneja, mustia alueita ja PVB-kalvoja. Erilaisilla PVB-kalvoilla voidaan vaihtaa lasin väritystä (kuva 8.), lisätä äänieristystä sekä suojata matkustajia auringon UV-säteilyltä. (Hopia 2015.)

Kuva 8. Eri värisiä PVB-kalvoja (Made in China 2018.)

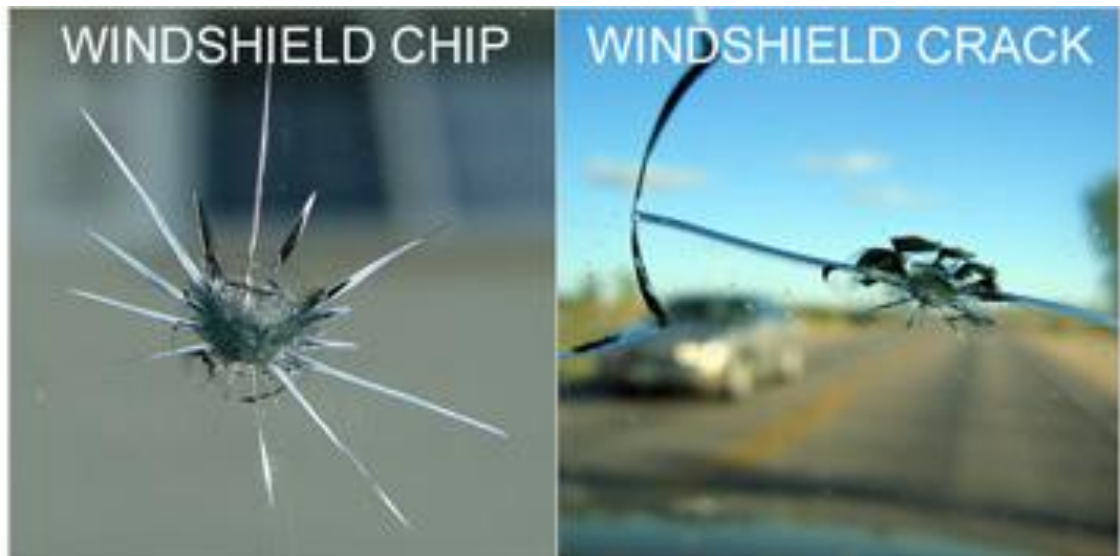
Ensiksi täytyy selvittää, voiko tuulilasin korjata vai täytyykö se vaihtaa. Kiveniskemät voidaan korjata, mutta jos tuulilasi on jo haljennut, se täytyy vaihtaa. Alla käsitellään tarkemmin, mitkä vauriot voidaan korjata. Kuvassa 9. nähdään tyypillinen kiveniskemä ja kiveniskemästä syntynyt suurempi halkeama.

Kuva 9. Kiveniskemä (vasemmalla) ja halkeama (oikealla) (G zone auto glass 2016.)

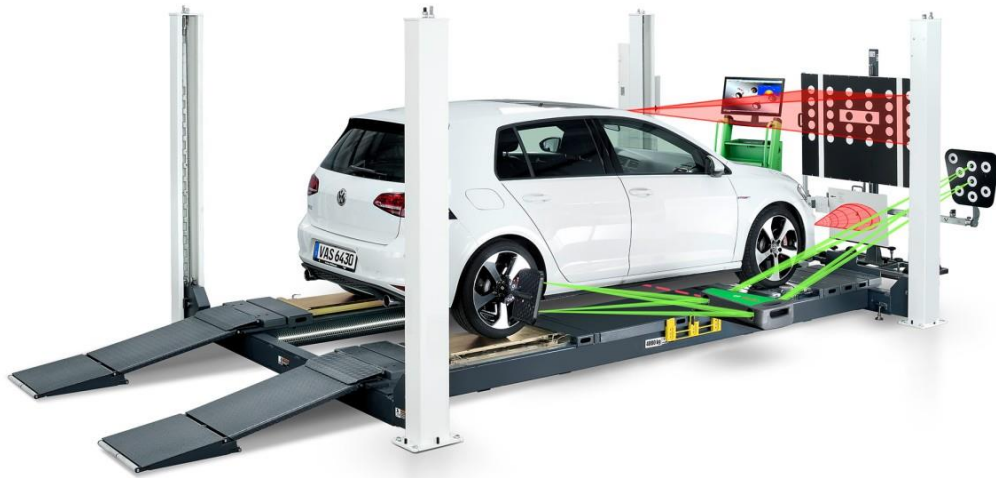
Kalibrointeja on erilaisia ja yleisimmät kalibroinnit tehdään joko kalibroititaulun avulla (kuva 16.), tai maantiellä ajaen. Taululla kalibroitaessa ajoneuvo täytyy ajaa tasaiselle alustalle ja keskittää taulu ja laittaa sopivalle korkeudelle ja etäisyydelle ajoneuvosta. Ajoneuvon valmistaja määrittelee korkeuden ja etäisyyden. Kun taulu on oikealla paikalla, autosta laitetaan OBD -portin kautta kalibrointiohjelma päälle.

Kuva 16. Kalibrointi taulun avulla (Bosch 2018.)
