HISSIKUILUN PÄIVITYS MUUTOSHANKKEESSA

Asunto Oy Lahden Marleena

Ammattikorkeakoulututkinnon opinnäytetyö

Tekijä	Ina Kämppi	Vuosi 2018
Työn nimi	Hissikuilun päivitys muutoshankkeessa	
Työn ohjaaja/t	Seppo Aalto, Kari Lahti

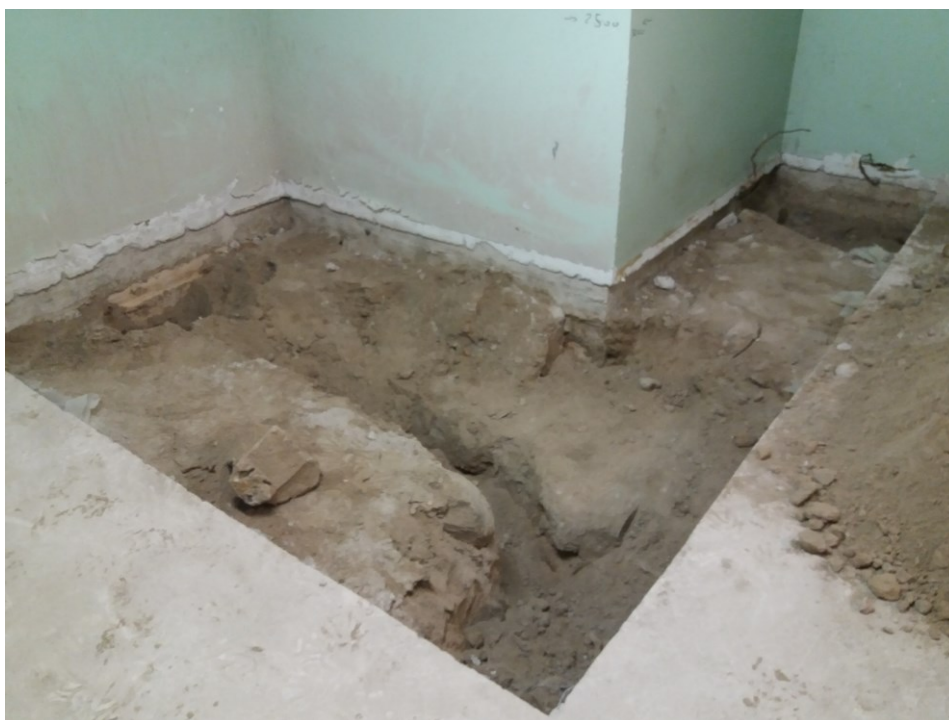
Kuva 9. Asunto Oy Lahden Marleenan vanhat anturat (Kämpö 2018).

Työt aloitettiin -3. kellarikerroksen maanvaraisen lattian purkamisella vanhan hissikuilun ympäriltä. Timanttileikkurilla ajettiin laatta auki ja lapiolla kaivettiin vanhat anturat esille (kuva 9).

Rakennesuunnittelija kävi paikan päällä tutkimassa anturoiden kuntoa ja päätti, että vanhaa anturaa on kasvatettava sen verran, että uuden hissikuilun kuormat tulevat uudelle anturalle. Uusien anturoiden mitoiksi tulivat 400 mm x 2 200 mm ja 400 mm x 900 mm (kuva 9).

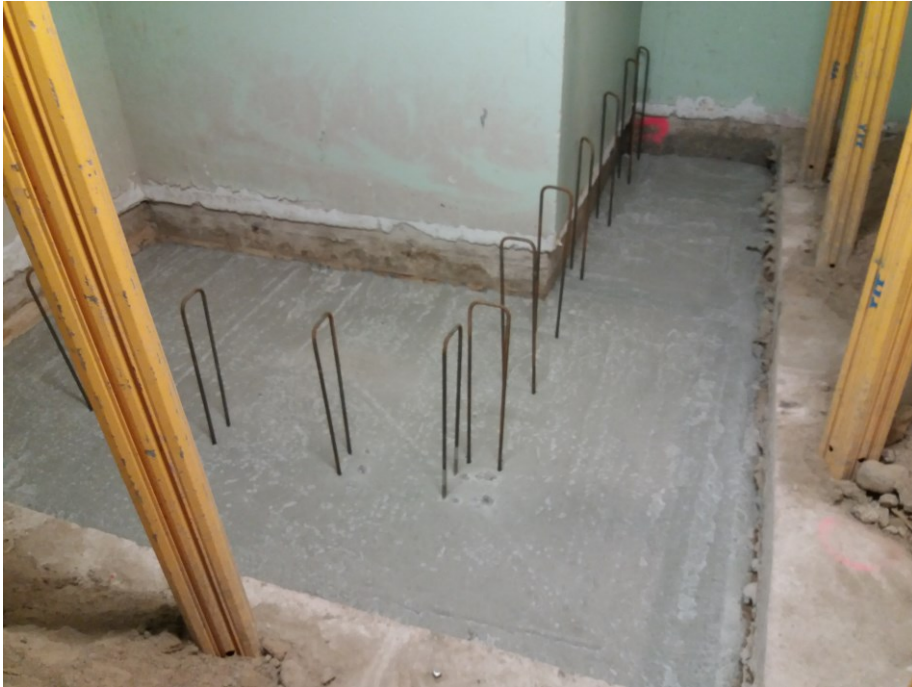
Kuva 10. Asunto Oy Lahden Marleenan uuden hissikuilun kasvatettu uusi antura (Kämppi 2018).

Uusi antura liitettiin vanhaan anturaan kemiallisesti ankkuroimalla 16 mm harjaterästapeilla vanhoihin rakenteisiin 400 mm jaolla. Tämän jälkeen

tehtiin loput anturan raudoitukset ja rakenne valettiin C25/30 betonimassalla, minkä notkeus oli S2 ja raekokona käytettiin 16 mm (kuva 10).

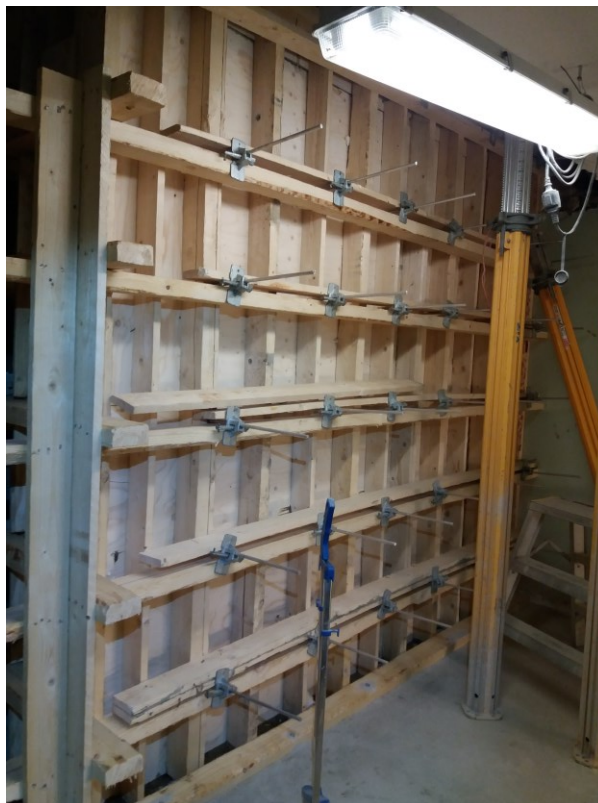
Kuva 15. Hissikuilun muotti -2. Kellarikerroksessa (Kämppi 2018).

Yleisesti muottitöissä muotin (kuva 15) mittojen tulee olla oikeat. Muotin pitää myös olla niin luja ja hyvin tuettu, ettei ole vaaraa muotin pullahtamiselle eli muotti ei muuta muotoaan. Valupaine on tuoreen betonimassan aiheuttama paine muottiin. Jos valupaine nousee liian korkeaksi esim.

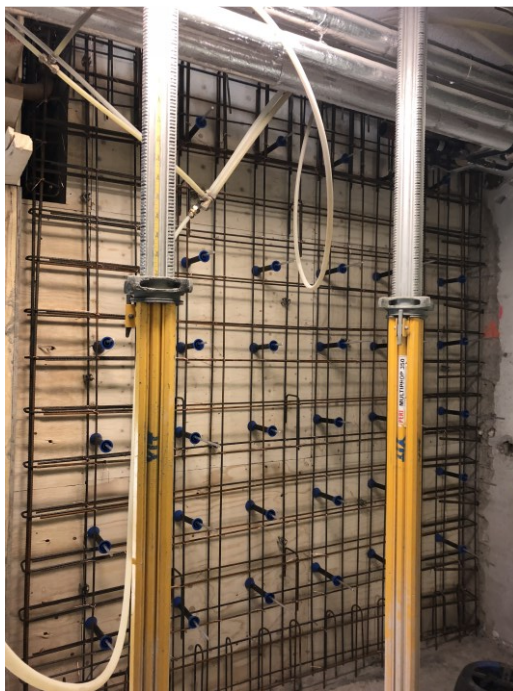
Kuva 16. Hissikuilun seinäraudoitus -2. kellarikerros (Kämppi 2018).

Raudoitustyöt alkoivat -3. kellarikerroksen seinien teolla. Ensin tehtiin sisäpuolen muotti, jonka jälkeen päästiin tekemään seinän raudoitustyöt porrashuoneen puolelta. Seinän kiinnitys anturoihin tapahtui anturaan asennettujen tartuntarautojen avulla. Tartuntarautoina käytettiin 10 mm harjateräksiä, jotka valettiin kiinni anturaan anturavalun yhteydessä aikaisemmassa vaiheessa. Seinän tartunnat vanhoihin rakenteisiin eli porrashuoneen seiniin tehtiin 16 mm harjaterästapeilla, mitkä ankkuroitiin kemiallisesti kiinni seiniin. Tämän vaiheen jälkeen käytettiin 8 mm pitkittäisiä teräksiä ja vaakateräksiä 200 mm jaolla (kuva 16). Seinän raudoituksessa tuli huomioida uuden kuilun pohjalaatan tartunta. Seinän muottiin lisättiin pohjalaatan korkeudelle työsaumaraudoite, millä saadaan jäykästi liitettyä seinä pohjalaatan valuun.

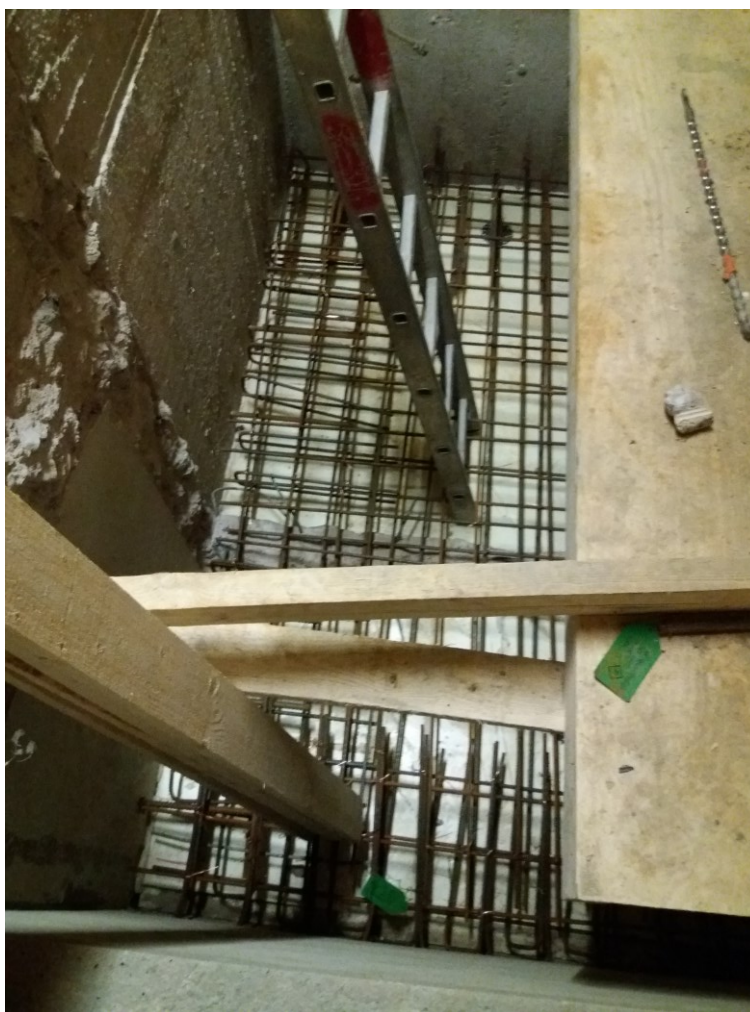
Kuva 17. Hissikuilun pohjan rauditus (Kämppi 2018).

Kuilun pohja vaatii raskaan raudituksen suuren rasituksen vuoksi (kuva 17). Pohjalaattaan kohdistuu niin vetoa kuin puristusta ja tämän vuoksi rakenteessa on rauditusverkot pinnassa sekä pohjalla. Pohjalaatta toimii ns. anturana kuilulle. Raudituksessa käytettiin 10 mm harjateräsverkkoa 150 mm silmällä. Pohja- ja pintaverkon kiinnittää toisiinsa 8 mm harjateräksestä tehdyt reunapussit, jotka kiertävät kuilun pohjan reunat. Kuilun pohjarauditus ankkuroitiin myös kemiallisesti vanhoihin rakenteisiin 16 mm harjaterästapeilla. Pohjalaatasta tehtiin 200 mm vahvuinen.

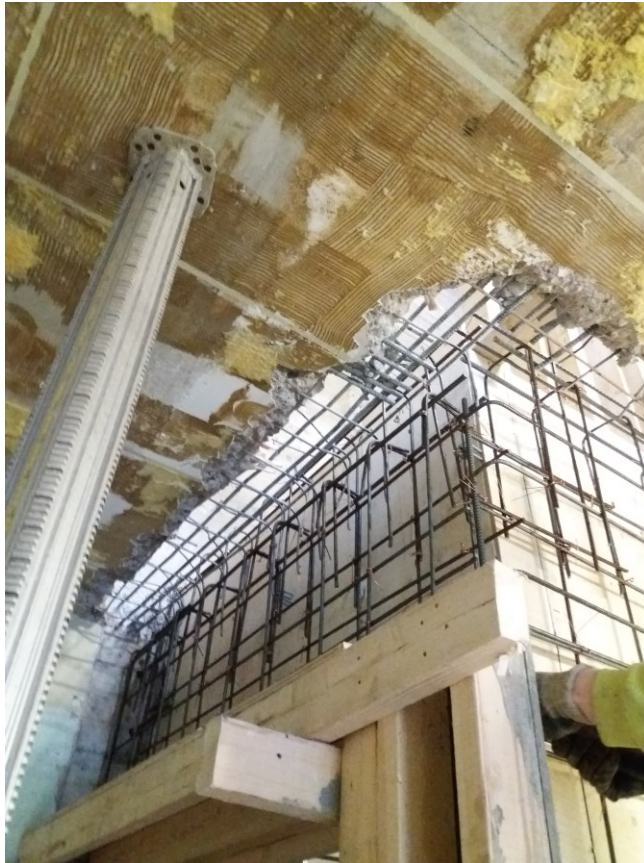
Kuva 19. Hissikuilun palkin raudoitus sekä liitos vanhan holvin raudoitukseen (Kämppi 2018).

-2. kellarikerroksessa muotti- sekä raudoitustöissä toistuu sama kaava 6. kerrokseen asti. Ainoa muutos on, että -2. kellarikerroksesta ylöspäin tehdään oviaukon yläpuolelle palkki (kuva 19) (kuva 20). Palkin muottitöissä käytettiin filmivaneria. Filmivanerista tehty muotti on kestävä ja sitä pystyi käyttämään myös ylempien palkkien valuissa. Eroa edellisiin seinävaluihin on myös se, että ylempien holvien vanhat purkuvaiheessa jätetyt raudat

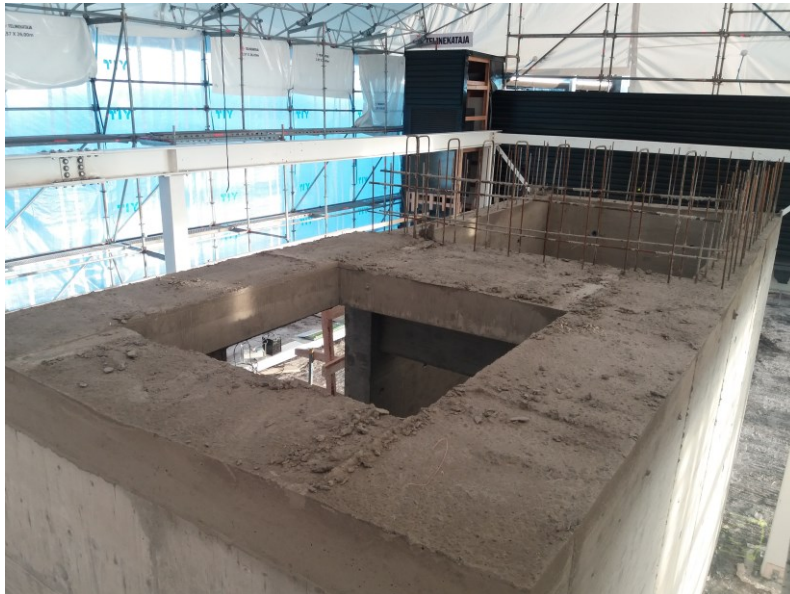
Kuva 21. Hissikuilun kulkuaukko vesikatolle ja tartuntaraudat yläkupille (Kämppi 2018).

7. kerroksessa oli suurimmat muottityöt. Hissikuilun ja aulatilan seinät muotitettiin sekä tehtiin aukkovaraus aulatilan katolle, johon tulee kulku-
luukku vesikatolle (kuva 21). Aulan katon muotille laitettiin holvitukia kannattamaan muottia sekä valupainetta. Myös ulostuloaukon palkille piti laittaa tuenta alakautta. Valujen jälkeen muotit purettiin ja raudoitettiin yläkupp. Yläkupin muotin (kuva 22) kannatti hissikuilun seinämiin asennetut konsolit, jonka päälle rauditus tehtiin. Tässä vaiheessa hissitoimittajan kuvista näkee hissikoneiston nostosilmukat, mitkä kannattaa asentaa rauditusvaiheessa, jolloin ne jäävät betonivalun sisälle.

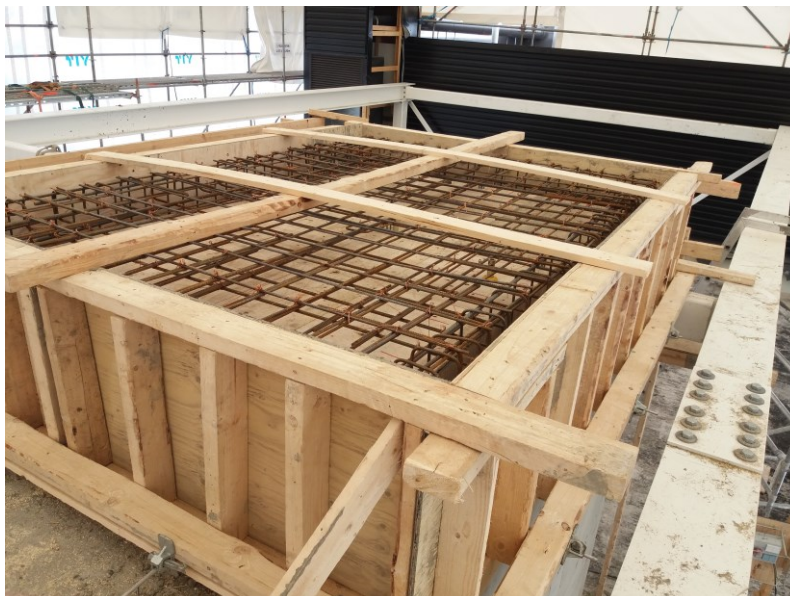
Kuva 22. Hissikuilun yläkupin muotti ja rauditus (Kämppi 2018).

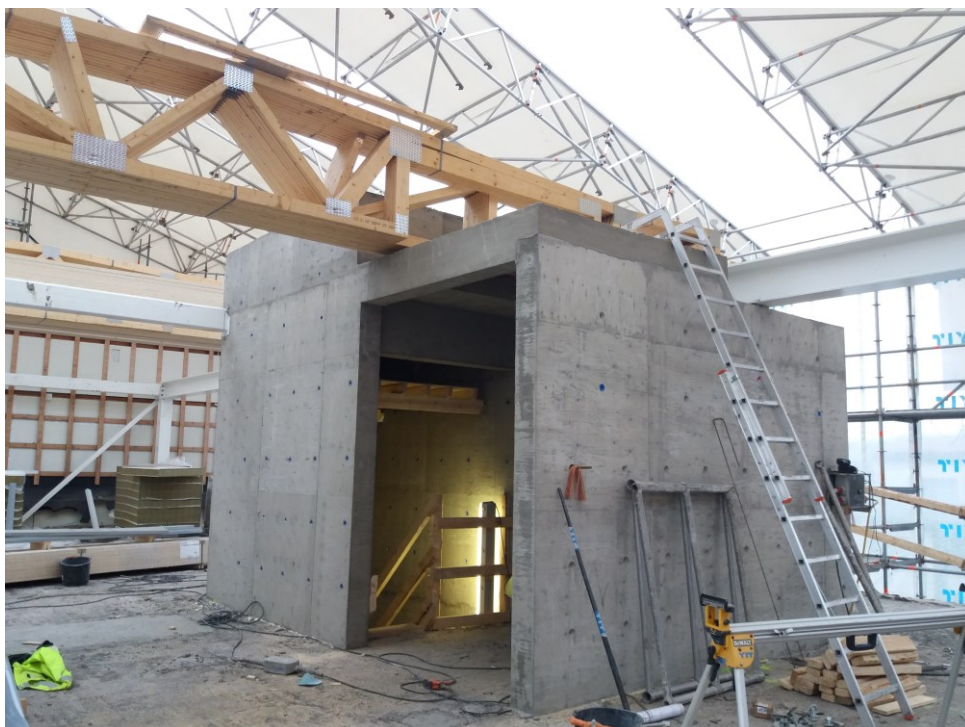
Kuva 23. 7. kerroksen valmis hissikuilu, yläkuppi ja hissien aulatila (Kämpö 2018)

Valaminen tapahtui kerroksiin -3 – 6 seinän yläpuolelta eli toisin sanoen seuraavalta holvilta. Valukorkeudet muuttuivat huonekorkeuksien mukaan 2,50 – 3,50 metriin. 7. kerroksen hissikuilun, hissien aulatilan sekä tukiseinän (kuva 23) valut suunniteltiin useimpiin valukertoihin. Tukiseinä valettiin samaan aikaan kuin 6. kerroksen hissikuilu. Tämän jälkeen valettiin hissikuilun sekä aulatilan seinät, joista tuli yhtenäinen seinärakenne. Samaan valuun saatiin vielä aulatilan katto, johon tuli kulkuaukko vesikatolle. Viimeisenä tehtiin hissikuilun yläkuppi.

Tällä betonointisuunnittelulla saatiin työ suoritettua ilman suurempaa työsaumojen tekoa. Säästettiin myös betonipumppuauton kustannuksissa, kun yhdisteltiin valukertoja ja pystyttiin tilaamaan täysiä kuormia massaa. Yhden kerroksen seiniin meni noin kolme kuutiota betonimassaa. 7. kerroksen valut olivat suurimmat ja betonimassaa meni noin 12 kuutiota.

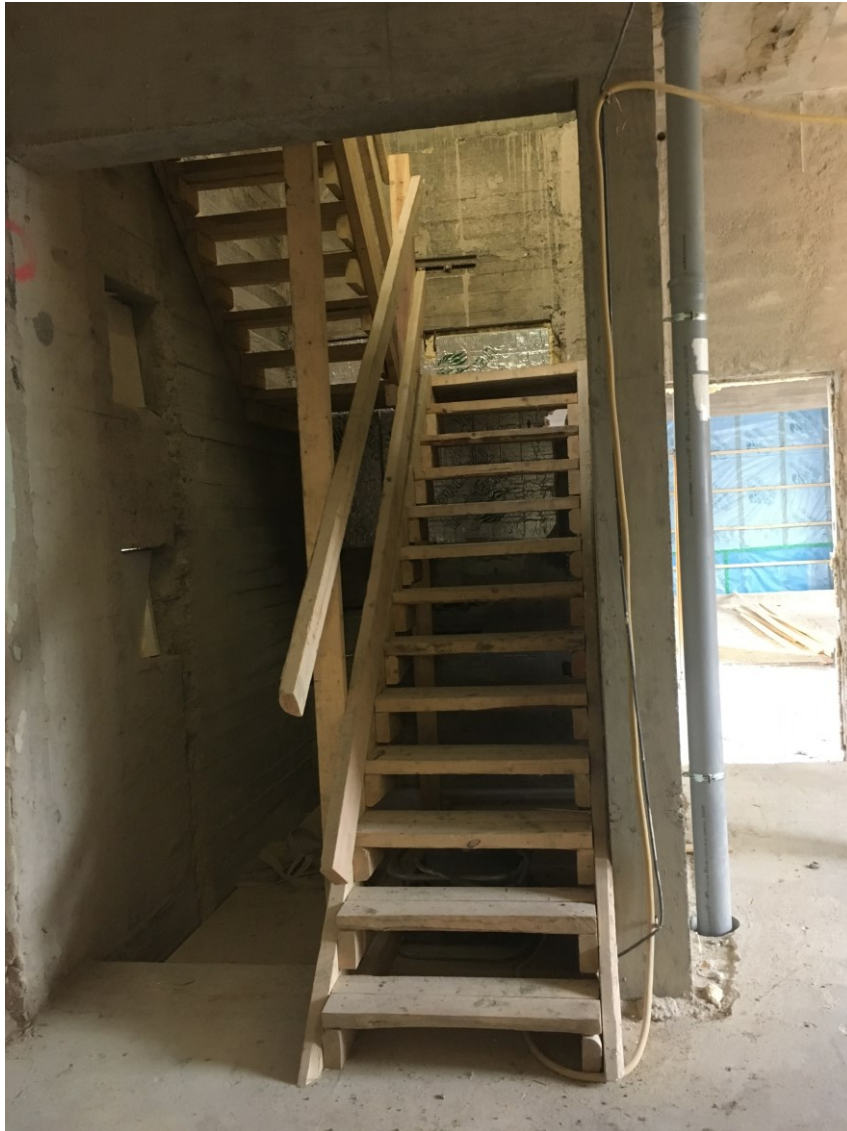
Kuva 24. Väliaikainen kulku 6. - 7. kerrokseen (Kämppi 2018).

Ylimpään eli 7. kerrokseen kulkeminen ei onnistunut samaa reittiä kuin alemmissä kerroksissa, koska teräsrakenteiset pyöröportaat eivät olleet vielä tulleet työmaalle ja kulkuaukkoa portaille ei oltu tehty. Kulku päätettiin tehdä väliaikaisesti hissikuilua pitkin, mikä helpotti materiaalien ja

työkalujen kannossa ylimpään kerrokseen. Hissikuiluun tehtiin puusta porrasaskelmat. Aluksi mietittiin, että tehtäisiin portaat metallisista porraselementeistä, mutta porraselementti oli liian leveä kuiluun. 50 mm x 100 mm sahatavarasta tehdyt portaat saatiin määrämittäisiksi ja kiinnitettiin hissi-kuilun seinämiin betoniruuveilla. Näin turvattiin kulku myös ylimpään kerrokseen (kuva 24).
