VESIORONKANKAAN I-LUOKAN POHJAVESIALUEEN YHTEIS- TARKKAILUSUUNNITELMA

LAHDEN AMMATTIKORKEAKOULU
Insinööri (AMK)
Ympäristötekniologia
Syksy 2018
Heidi Kokkonen

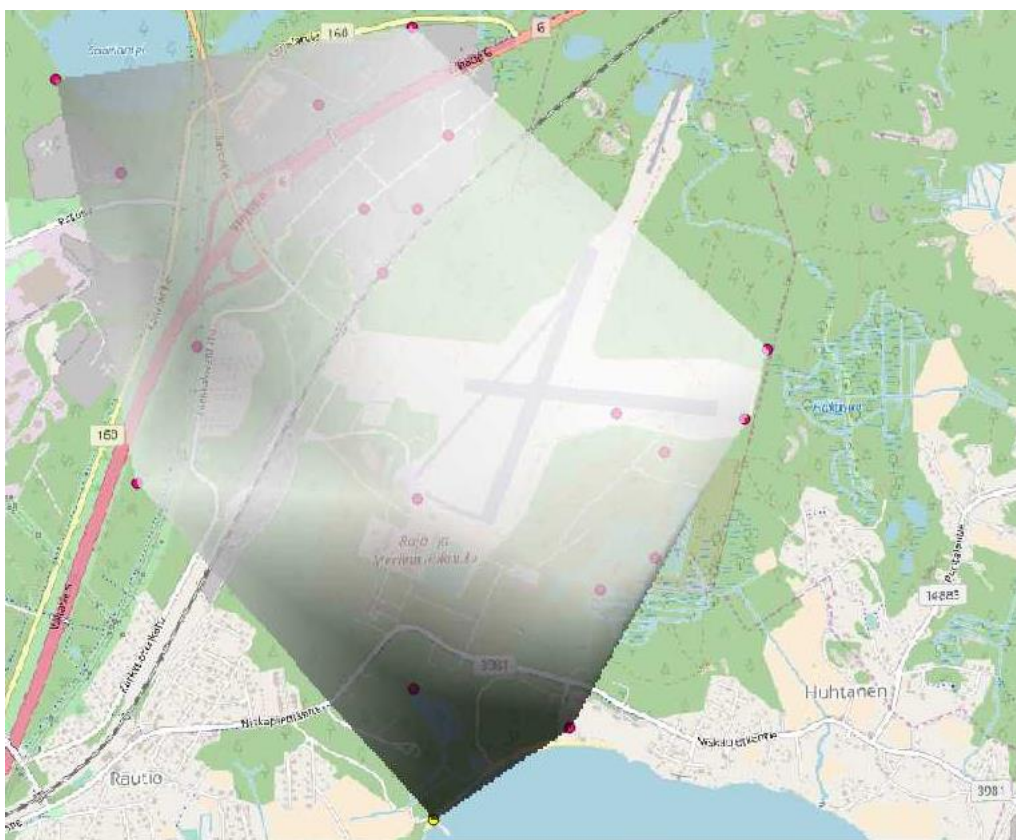
Kuva 2. Pohjaveden pinnankorkeuksien mallinnus ja arvioidut virtaussuunnat (Imatran seudun ympäristötoimi 2018)

Vesioronkankaan pohjavesimuodostuma rajoittuu suurimmaksi osaksi vesistöihin etenkin alueen luoteisosassa. Pohjavesialueen aines on pääosin vettä helposti läpäisevää maa-ainesta, kuten hiekkaa tai soraa. Alueen pohjoisosissa maa-aineis on kalliota. Pohjaveden pinta on korkeimmillaan Immolan lentokentän alueella, jossa suurin mitattu pohjaveden pinnankorkeus merenpinnasta on noin 92 metriä. (Rautio, 2014) Kuvassa 2 on esitetty pohjaveden pinnankorkeuksien mallinnus ja arvioidut virtaussuunnat.
