Saimaan ammattikorkeakoulu
Tekniikka Lappeenranta
Rakennusalan työnjohdon koulutusohjelma

Asbestilaadut, asbestin ja haitta-aineiden esiintyminen rakennuksissa, asbesti- ja haitta-ainekartoitus sekä asbestipurkutyömenetelmät

Opinnäytetyö 2018

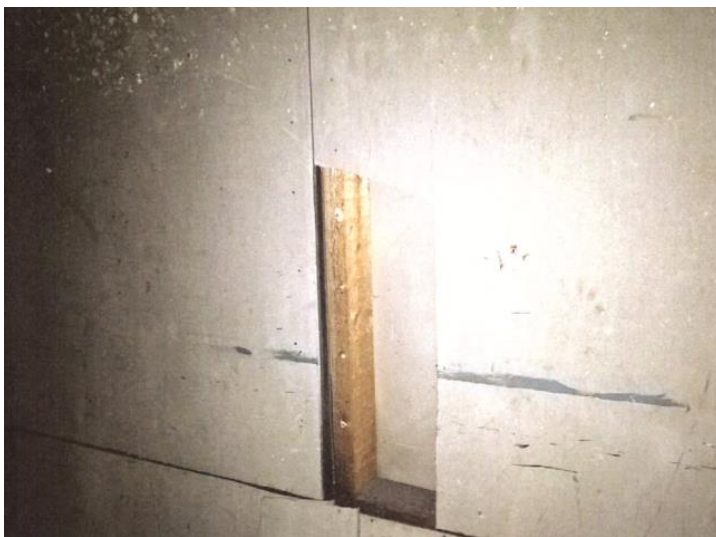
Kuva 1. Seinälevytystä asbestisementtilevyllä (RATEKO 2016)

Asbestipitoisia Luja-levyjä on käytetty seinä- ja kattolevytyksissä sekä koteloinneissa vuosina 1963–1979. (Kuvat 1 ja 2). Levyjen asbestimateriaalina on pääasiassa käytetty krysotiilia (Kuvat 3 ja 4).

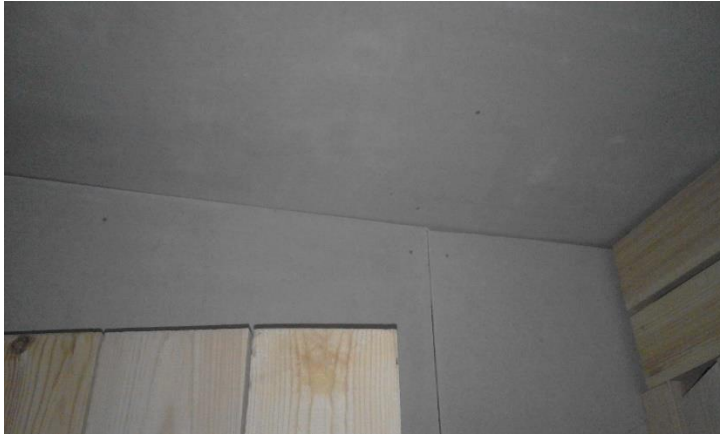
Kuva 2. Kattolevytystä asbestisementtilevyllä (Jari Kelokaski 2018)

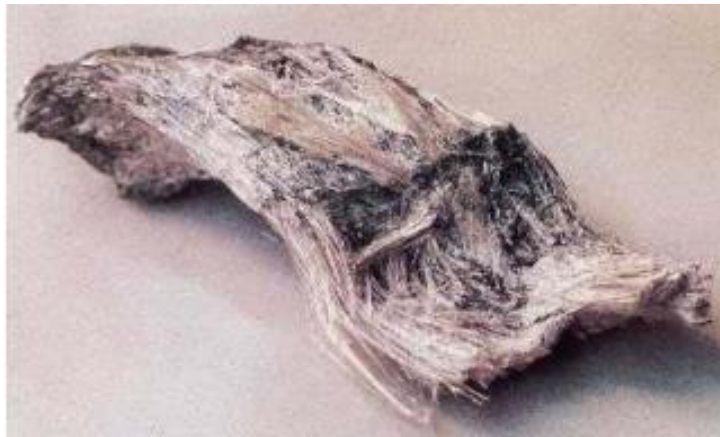
Kuva 3. Krysotiili luonnossa (Riksantikvarieämbetet 2013)

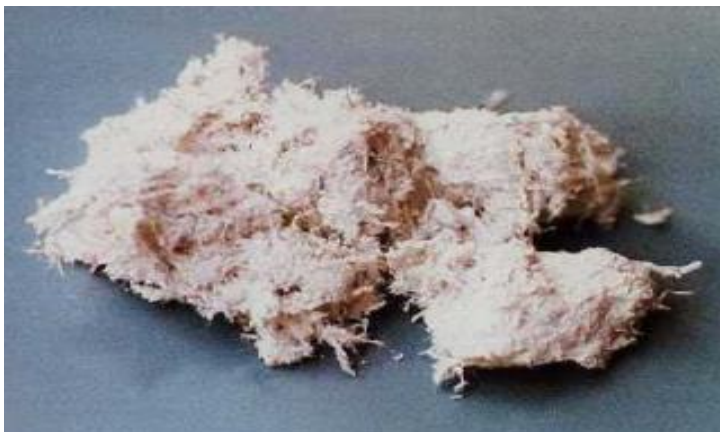
Kuva 4. Krysotiili käsittelyn jälkeen (Riksantikvarieämbetet 2013)

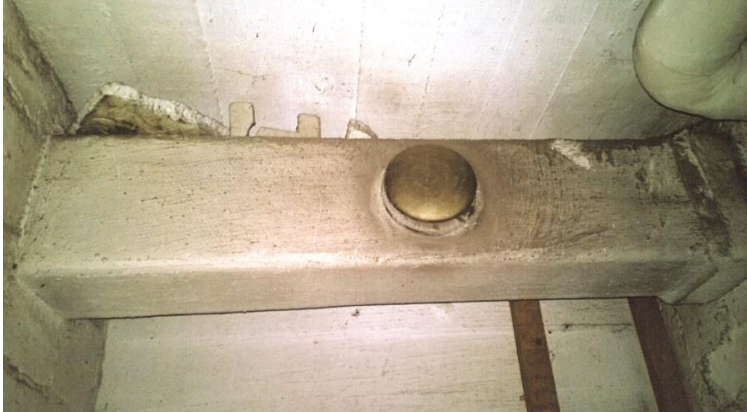
Asbestisementtisiä ilmastointikanavia on käytetty vuosina 1930–1980 pääasiassa poistoilmakanavien rakentamiseen. Kanavat sisältävät asbestia, krysotiilia tai amosiittia 10–15 %. (Kuva 5).

Kuva 5. Asbestisementtinen IV-kanava (RATEKO 2016)

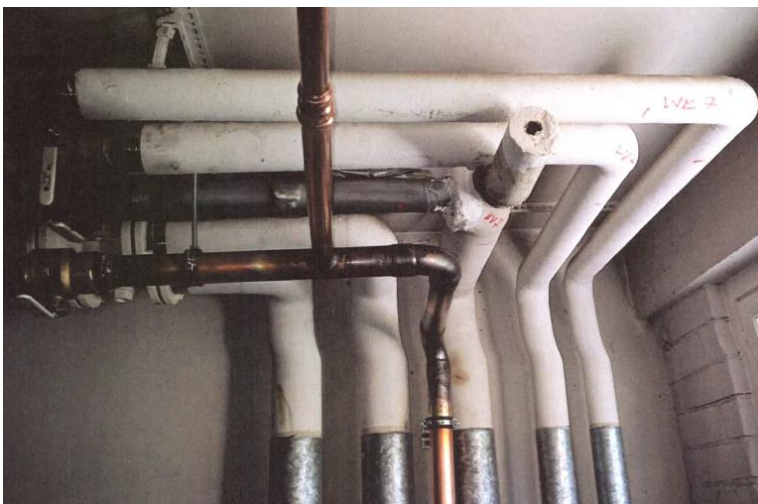
Kuva 6. Putkien asbestieristettä (RATEKO 2016)

Putkieristeet ja aaltopahvimuotit olivat käytössä vuosina 1930–1980. Putkieristeet on tehty joko erilaisista eristysmassoista tai aaltopahvimuotein. Aaltopahvimuotteja käytettiin tavallisena putkieristeenä sekä piiloon asennetuissa putkissa kellareissa ja nousulinjoissa. Muotti on aaltopahvia, jonka sisäpinnassa ohut 2–5 mm paksu asbestimassa tai pahvikerros. Käytetty asbesti on ollut antofylliitti-, krysotiili- tai amosiittiasbesti. (Kuvat 6 ja 7).

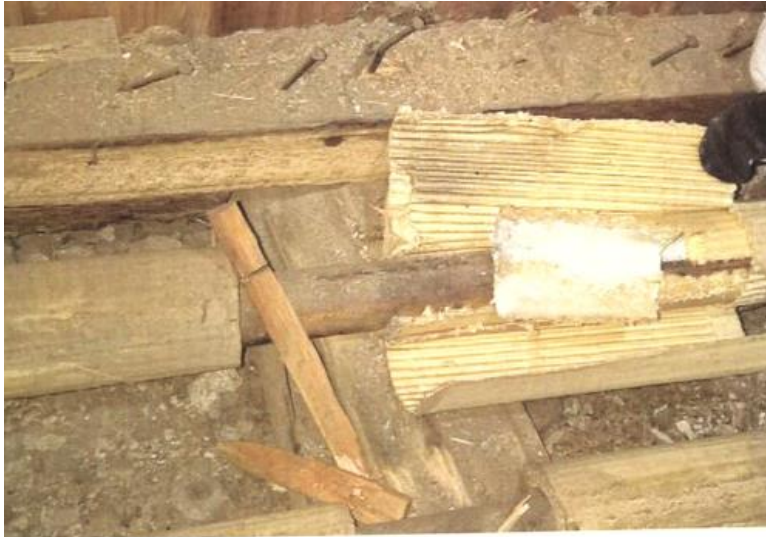
Kuva 7. Asbestipahvi (RATEKO 2016)

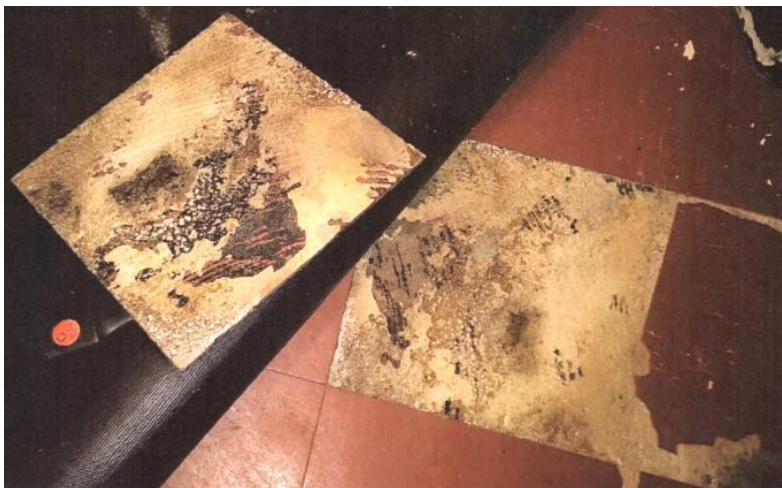
Vinyylasbestilaatoista 250x250 mm kokoinen Finnflex-laatta on tunnistettavin asbestipitoisista laatoista. Taitettaessa laatta ei jousa vaan katkeaa. Tyypillisesti laatat on kiinnitetty asbestipitoisella bitumiliimalla (musta liima), joka tiedetään asbestipitoiseksi ja on helppo tunnistaa. Laattoja on kiinnitetty myös kellertävällä kiinnityслиimalla, jonka asbestipitoisuutta ei voi selvittää ilman laboratorioanalyysiä. (Kuva 8).

Kuva 8. Finnflex-laatta ja musta liima (RATEKO 2016)
