OPINNÄYTETYÖ - AMMATTIKORKEAKOULUTUTKINTO
TEKNIIKAN JA LIIKENTEEN ALA

RENKAAN VALMISTUKSEN KEHITYS JA HITSAUKSEN SUUNNITTELU- JA VALMISTUSOHJEISTUKSEN LAATIMINEN

TEKIJÄ: Ville Piironen

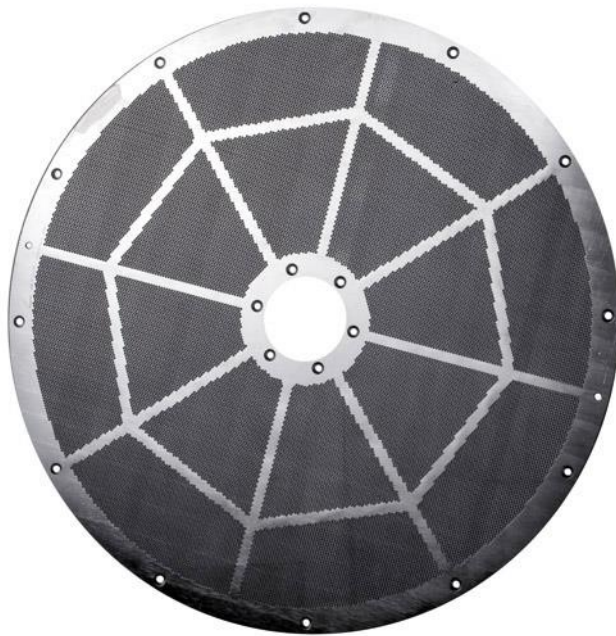
Kuva 5. Porattu pulpperilevy

Porattuja levyjä, kuten kuvassa 5 esitetty pulpperilevy, käytetään prosessimassojen puhdistukseen. Levyn tehtävänä on erottaa epäpuhtauksia, kuten muovia kierrätyspaperista. Porattuja levyjä käytetään pääasiassa kartonki-, paperi- ja selluteollisuuteen, mutta pieni osa tuotteista menee myös elintarviketeollisuuden käyttöön. (Karppinen 2018.)

Porattavista materiaaleista ja ainevahvuuksista riippuen porattavat reikä koot vaihtelevat \varnothing 0,5 mm ja 15 mm välillä. Porauksen etuna lävistettyihin levytuotteisiin on parempi mittatarkkuus ja kulutuksen kesto.

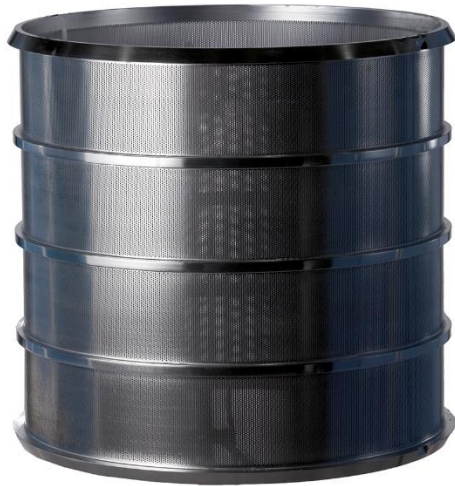
Kuva 6. Porattu rumpu

Porattu rumpu valmistetaan poratusta levystä taivuttamalla. Taivutuksen jälkeen siihen liitetään pääty- ja tukirenkaat laite- ja prosessivaatimusten mukaan. Porattu seularumpu on esitetty kuvassa 6.

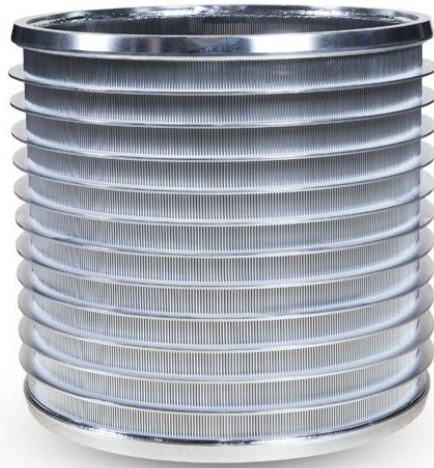
Kuva 7. MF2- seularumpu

Kuvan 7 mukaisen MF2-seularumpujen tukirenkaat valmistetaan laserleikkaamalla levyistä. Levyjen kehällä on urat, joihin profiililangat pujotetaan. Langat lukitaan paikoilleen renkaiden kuumennusprosessilla, krymppäyksellä. Näin saadaan valmistettua erittäin mittatarkka vaippa. Vaippaan lisätään päätyrenkaat hitsaamalla.

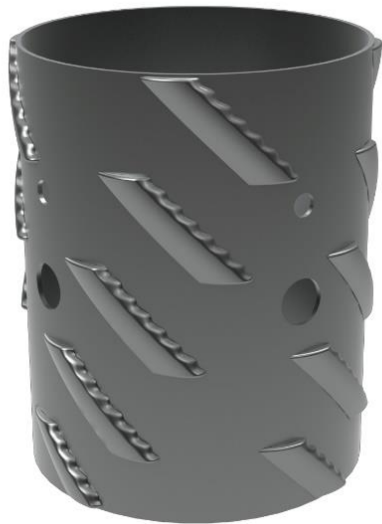
Kuva 8. GHC2- roottori

Roottori on lajitteluprosessissa rummun sisällä pyörivä komponentti. Roottorin pintaan on hitsattu elementtejä, jotka aiheuttavat rummun pintaan imu- ja painepulseja. Tämä painevaihtelu aiheuttaa kuitujen edestakaista liikettä, jolloin lajittelu on mahdollista. Ilman tätä painevaihtelua rummun pintaan muodostuu "kuitumatto", joka tukkii rummun ja lajitteluprosessi ei toimi. Elementtityypin valinnalla voidaan vaikuttaa painevaihtelun voimakkuuteen, joka vaikuttaa lajittelun lopputulokseen. Pääsääntöisesti tehokkaampaa, kuten kuvassa 8 esitettyä GHC2-roottoria, käytetään kartongin ja sellun valmistuksen alkupäässä, jossa kuidut ovat suurempia. Kuvassa 9 esitettyä EPx-roottoria, sekä EP-roottoreita käytetään paperikoneilla, joissa liian tehokas roottori saattaa aiheuttaa jopa aaltoja valmiin paperin pintaan (Karppinen 2018).

Roottori koostuu yleensä napapaketista, vaipasta ja valitusta foili- tai elementtityypistä. Napapaketti valmistetaan koneistetusta pyöröteräsaihiosta sekä laipoista, jotka kiinnitetään aihioon hitsaamalla. Napa on roottorin osa, josta roottori kiinnitetään lajittimen sisällä akseliin. Napapaketti hitsataan vaiipan sisään, jonka jälkeen vaippaan hitsataan foilit/ elementit asiakkaan käyttökohteista riippuen.

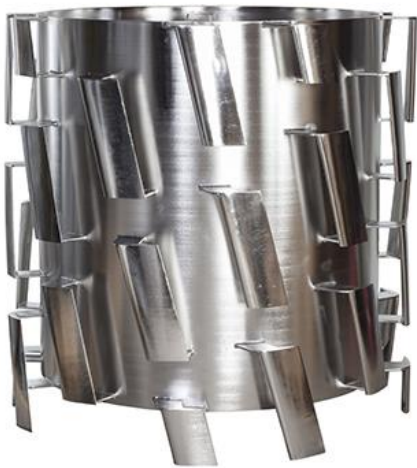
Kuva 9. EPx- roottori

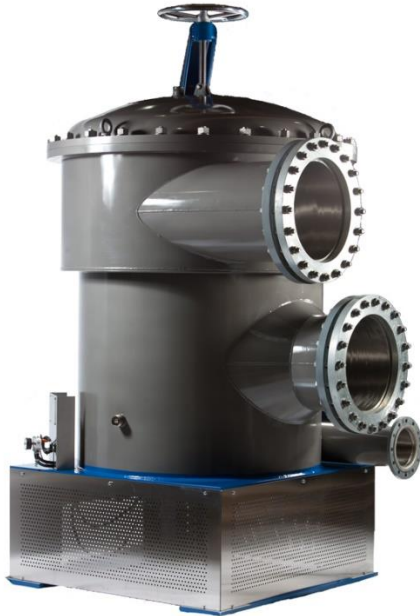
Kuva 10. Lajitin

Lajitin on laite, jonka sisällä lajitteluprosessi tehdään. Lajittimen sisällä on seularumpu ja roottori, jotka hoitavat kuitujen lajittelun. Lajittimeen syötetään lajiteltava massa, joka kulkeutuu seularummulle. Massa, jonka partikkelikoko on sopiva, läpäisee seularummun raot ja jatkaa prosessissa eteenpäin. Liian suuret kuidut poistuvat prosessista rejektinä. Lajitin on esitetty kuvassa 10.

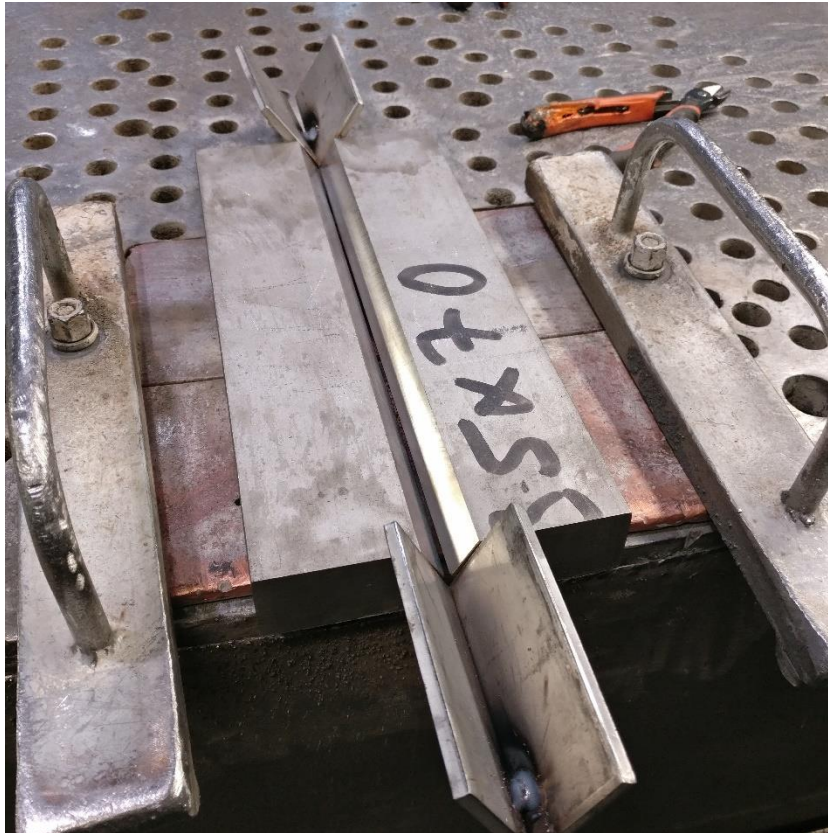
Kuva 13. Pätevyyskokeen koekappaleen asettelu

AFT: llä hitsattiin 2 koetta. Koekappaleiden mitat olivat 300 mm x 70 mm x 35 mm. Tarkemman selvittelyn perusteella koekappaleen mitat eivät täyttäneet leveytensä puolesta standardin vaatimaa 125 mm mittaa. Koekappale on kuvattu kuvissa 13 ja 14 ennen ja jälkeen hitsauksen.

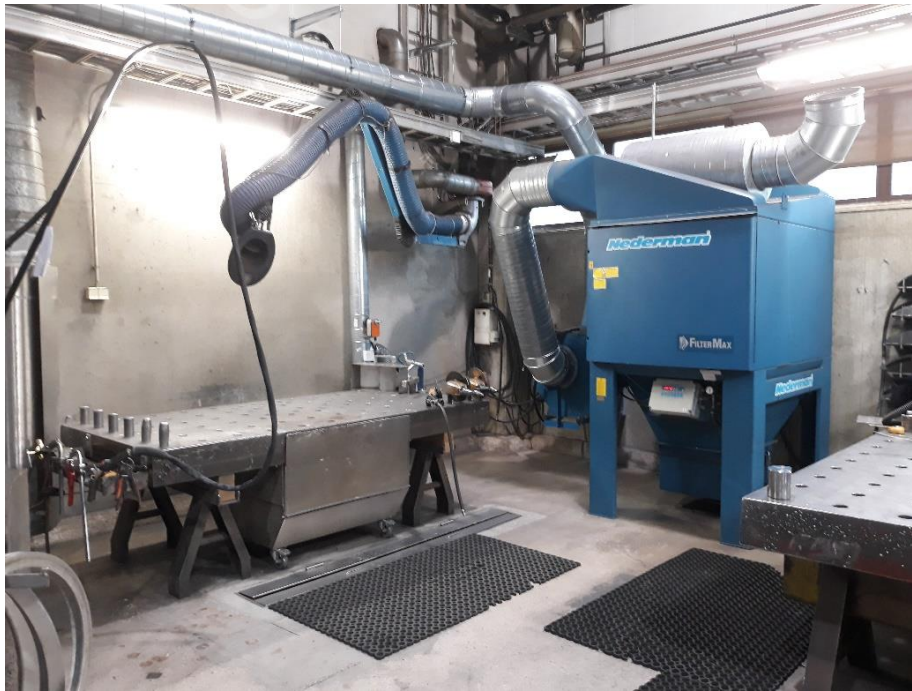
Kuva 15. Renkaan valmistuksen uusi pölynpoistoyksikkö asennettuna

Pölynpoiston kehittäminen päätyrengastyöpisteessä katsottiin tarpeelliseksi sen aiheuttamien ongelmien vakavuuden vuoksi. Hitsauspisteessä oli ennestään savukaasuimuri hitsauskaasujen poistamiseksi, sekä pieni pölynpoistoimuri, joka imi hiomapölyä hitsauspöydässä olevien reikien läpi. Tämä ei kuitenkaan ollut ratkaisuna riittävä hiomapölyn poistamiseksi. Vanha pölynpoistoyksikkö päätettiin korvata suuremmalla yksiköllä, jotta suodatettavaa ilmamäärää saatiin kasvatettua (kuva 15).

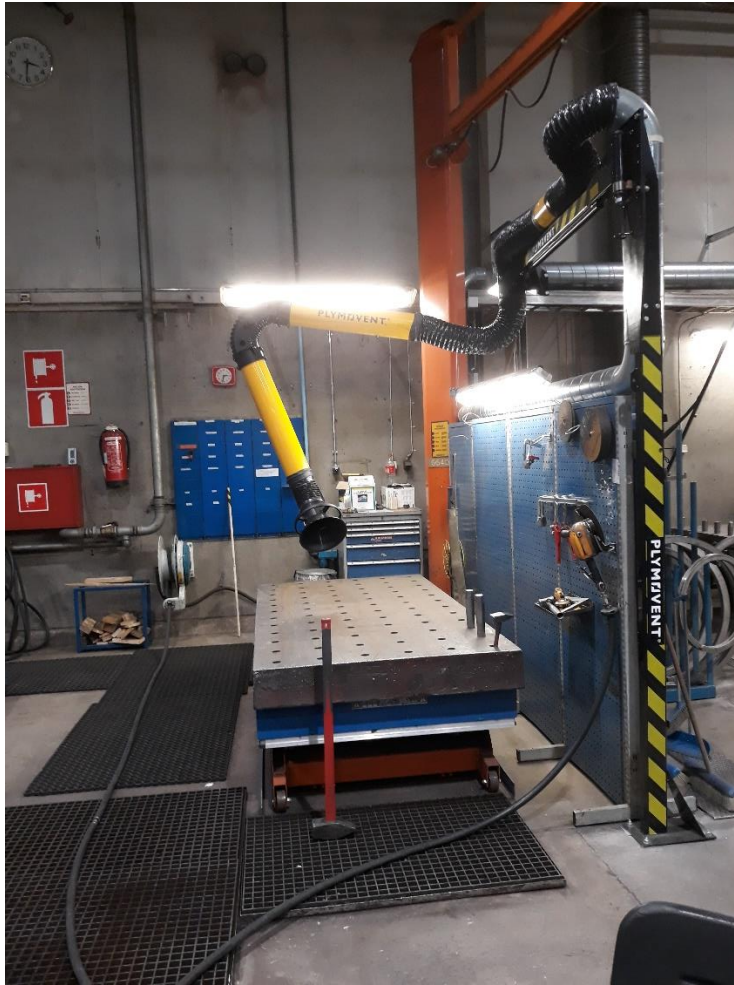
Kuva 16. Renkaan katkaisun aikana käytettävä kohdepoisto

Uuden pölynpoistojärjestelmän hankintaa kartoitettaessa selvisi, että AFT:llä oli jo ennestään yksi käytöstä poistettu yksikkö varastossa. Tätä yksikköä oli jo kaavailtu toiseen kohteeseen, mutta se katsottiin tarpeellisemmaksi ja paremmin soveltuvaksi renkaanvalmistuksessa. Yksikön suuren koon vuoksi työpisteen layout piti miettiä uusiksi. Layouttia varten käytiin läpi putkien vienti pölynpoistokohteisiin sekä työkalujen ja pöytätasojen sijainti. Työpisteessä työskennellessä pölyä synnyttävää työstä tehdään kolmessa eri kohdassa, joissa kahdessa ei ollut lainkaan pölynpoistoa hienolle, leijaillevalle hiomapölylle. Nämä kaksi paikkaa sijaitsevat toistensa välittömässä läheisyydessä ja niillä työskentelee vain yksi työntekijä kerrallaan. Raskaan pölyn nouseminen ilmaan oli estetty vesialtailla, jotka oli sijoitettu lattialle. Näihin kohteisiin päätettiin hankkia kohdepoisto, jolla voitiin operoida kaikissa katkaisu- ja hiontakohteissa, pois lukien hitsauspiste, jossa suoritetaan myös hiontaa. Kohdepoiston avulla saataisiin kerättyä hieno pöly pois hengitysilmaasta. Näin pyrittiin vähentämään myös ympäristöön leviävän pölyn määrää ja samalla vähentämään pölyaltistusta. Vesialtaat jätettiin edelleen lattialle raskaan pölyn sitomiseksi. Vesialtaat näkyvät lattialla kuvassa 16.

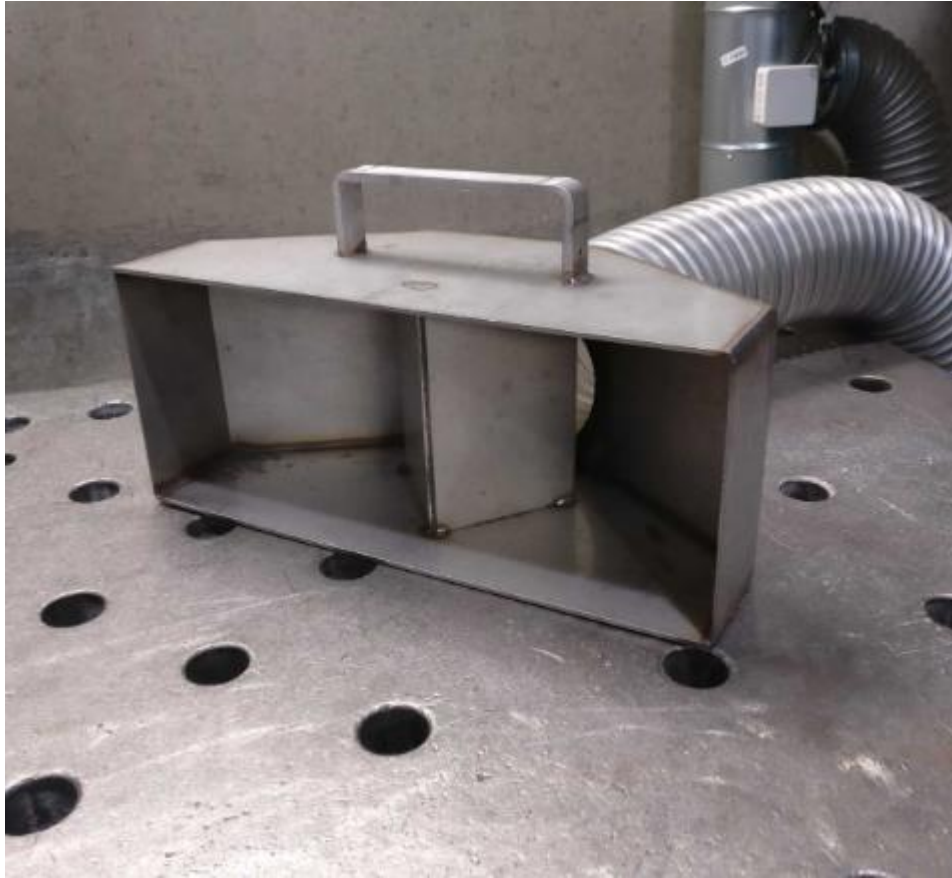
Kuva 17. Pölynpoistojärjestelmään liitetty imulaatikko

Rengastiimin työntekijöiden kanssa käydyissä keskusteluissa kävi ilmi, että aiemmin hitsauspisteen työpöydällä oli ollut pölynpoistoon kytketty laatikko, jonka hiontaa suorittava työntekijä sai siirrettyä kipinäsuihkun eteen. Näin saatiin suuri osa hiomapölystä kerättyä pois ennen kuin se pääsi leviämään ympäristöön. Käyttäjäkokeemukset laatikosta olivat olleet hyviä, mutta jossain vaiheessa laatikko oli hävinnyt. Kun kokemukset olivat olleet sen verran positiivisia, päätettiin, että valmistetaan kokeeksi uusi, kuvan 17 mukainen, laatikko pölyn poistamiseksi. Suoran kipinäsuihkun aiheuttaman paloriskin vuoksi kotelon suulle hitsattiin taivutettu levy, jonka tehtävänä oli estää kuumien kipinöiden suora pääsy imukanavaan. Levy ohjaa kipinät laatikon reunoille, jossa ne jäähtyvät nopeasti ja paloriskiä saadaan pienennettyä.

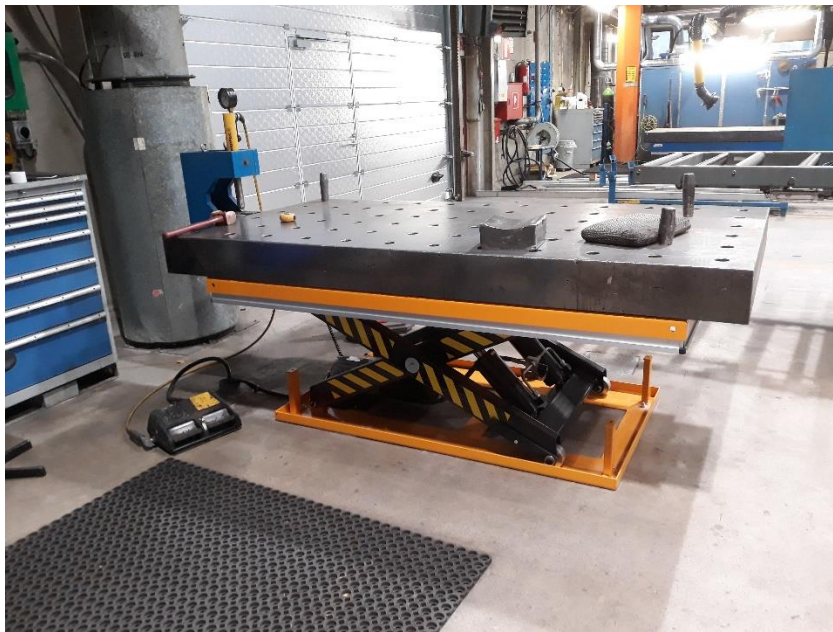
Kuva 18. Kohteeseen asennettu nostopöytä

Ohuiden renkaiden valmistuksessa renkaita oikaistaan ja pyöristetään hitsauksen jälkeen. Pyöristyksessä käytetään apuna hydraulipuristinta ja kuparivasaraa. Renkaiden liikuttelu pöydällä tehdään pääsääntöisesti käsin. Työntekijöiden pituuden vaihtelut ovat suuret, joten työtasoa ei voinut asettaa kiinteästi sellaiseen korkeuteen, että se olisi oli paras mahdollinen jokaiselle tekijälle. Tästä johtuen työpöydän alle hankittiin kuvan 18 mukainen yksisaksinen nostopöytä, jonka jokainen työntekijä voi asettaa pöydän parhaaksi kokemaansa korkeuteen työtä aloittaessaan. Näin jokainen voi työskennellä ergonomian kannalta parhaassa mahdollisessa asennossa ja fyysinen kuormitus varsinkin selän osalta pienenee.
