**KEMI-TORNION AMMATTIKORKEAKOULU  
TEKNIikka**

**Tuotelaboratorion toiminnankehitys**

Kone- ja Tuotantotekniikan koulutusohjelman opinnäytetyö  
Kone- ja tuotantotekniikka  
Kemi 2010

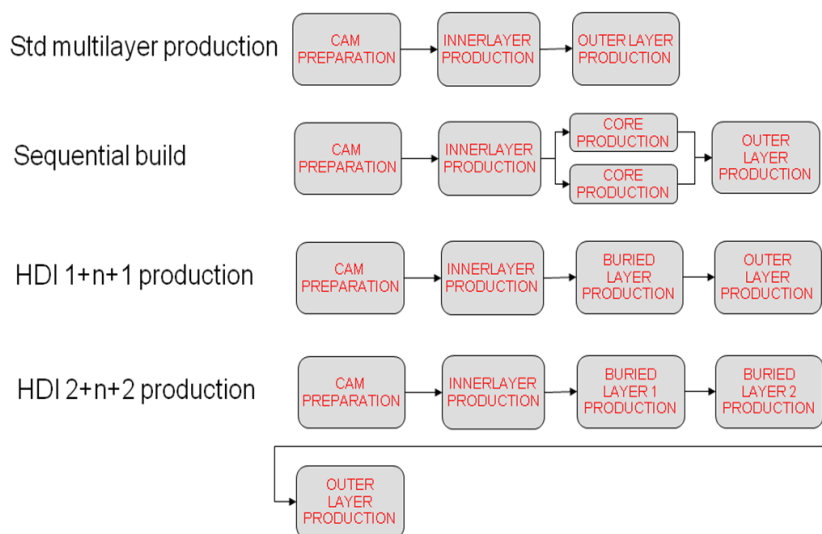
**Kuva 2. Eri tuoterakenteiden valmistusprosessikaavioita /3/**

Piirilevy on yksi- tai monikerroksinen substraatti, jossa voi olla mm. johtimia, eristekerroksia, läpivientireikiä, haudattuja tai sokeita läpivientejä. Piirilevyjen valmistusprosessi koostuu useita eri vaiheista tuoterakenteesta riippuen. Valmistusprosessi sisältää mm. kuvion siirtoa, porausta, etsausta, prässäystä ja optista tarkastusta. Oheisessa kuvassa on esitetty yksinkertaistetut prosessikuvaukset neljän erirakenteisen piirilevyn valmistuksesta, kuva 2.

Std multilayer production eli standardi monikerrospiirilevyjen valmistus sisältää seuraavat työvaiheet:

- CAM preparation, jossa tietokone avusteisesti tarkastetaan ja tuotetaan valmistuksen tarvitsemat tuotedokumentit.
- Innerlayer production eli sisäkerroksien valmistus, jossa kerätty materiaali puhdistetaan ja mikroetsataan. Seuraavana on sisäkerroksien kuvion siirto ja syövytys sekä optinen tarkastus. Halutun kuvion aikaansaamiseksi syövytyksessä syövytetään kupari pois alueilta, joissa sitä ei saa olla.
- Outerlayer production eli ulkokerroksienvalmistus, jossa laminaatit pinotaan ja laminoidaan. Seuraavana tehdään tarvittavat läpivienti- ym. poraukset ja läpivientien kuparien kasvatus sekä ulkokerroksien kuvion siirto ja syövytys. Levy viimeistellään ulkopintojen käsittelyllä (esim. juotteenestopinnoitteella) ja puhdistuksella.

Sequential build -piirilevy on monikerrospiirilevy, jonka rakenteessa on mekaanisesti porattuja sokeita reikiä.

HDI (High Density Interconnection) eli korkeatiheysiset piirilevyt ovat myös monikerrospiirilevyjä, joissa on yleensä lasertekniikalla tehtyjä haudattuja ja sokeita läpivientejä. Eri

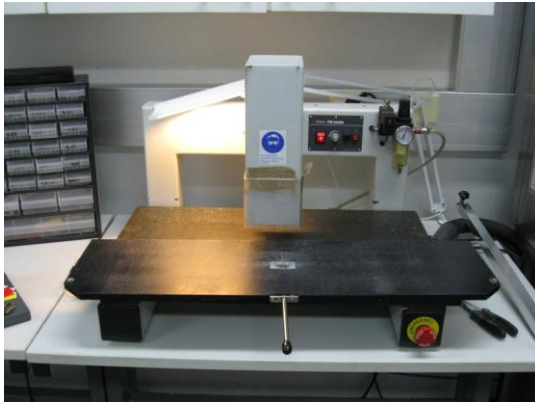
**Kuva 7. Struers Sampler, konepalojen jysintä**

- näytteiden jrsintään käytettävä Struers Sampler, kuva 7.
- konepalojen hiontaan käytettävä Struers Abramin, kuva 8.
- käsipalojen hiontaan Struers RotoPol-21, kuva 9.

Hienäytteet leikataan kone- tai käsipaloiksi. Konepalojen leikkaus/jyrsintä tehdään Struers Sampler -laitteella, kuva 7. Käsipalojen ja paksuudeltaan yli 2,5 mm olevien piirilevyjen konepalojen irrotukseen tehdään erillisellä hydraulisella lävistinlaitteella, kuva 11.

Kelkka kohdistetaan Struers Sampler -jyrsinohjaimeen, joka ohjaa oikean kokoisen näytepalan jyrshintää. Tarkastetaan ohjaustappien oikea ja tasainen liikkuvuus jyrsinohjaimen ohjausurassa.

Kelkkaa tulisi liikuttaa aina samansuuntaisesti, jotta saadaan samankokoiset palat. Palan jyrshintä aloitetaan näytteen oikeasta alareunasta. Liikutettaessa kelkkaa oikealta vasemmalle saadaan oikean kokoinen pala.

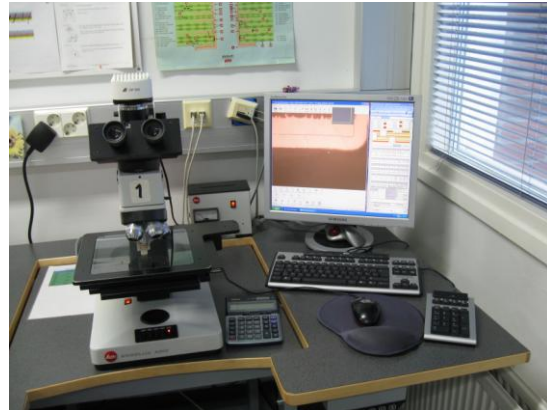
**Kuva 10. Näytteiden mittaus, analysointi ja kuvaus**

Hienäytteiden visuaaliseen tarkastukseen, mittaukseen ja analysointiin laboratoriossa on käytettävissä erilaisia kameramikroskooppeja, kuva 10. Laboratorion ulkopuolella tuotantohallissa on lisäksi käsipalojen irrotukseen ja paksuudeltaan yli 2,5 mm olevien piirilevyjen konepalojen irrotukseen tarkoitettu hydraulinen lävistinlaite, kuva 11.

Kameramikroskoopin avulla tehtävässä hienäytteen mittauksessa, kuva 10, tarkastetaan kohteen poikkileikkauksesta, kuvat 31 ja 32, elektrolyyttisen kuparin paksuus levyjen pinnalla ja reikien sisällä. Samassa yhteydessä tarkastetaan myös laminaatin ja porauksen laatu sekä monikerroslevyjen kohdistus, välikerroskontaktit, monikerrosrakenne ja kaikkiin edellä mainittuihin kohtiin liittyvät laatuksiteerit. /5/

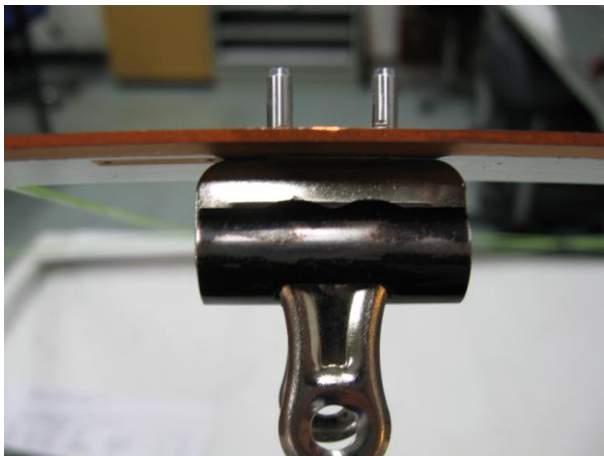
**Kuva 14. Klipsillä lukitut ohjaustapit**

Ohjaustapit ”lukitaan” paikalleen klipsin avulla, kuva 14.

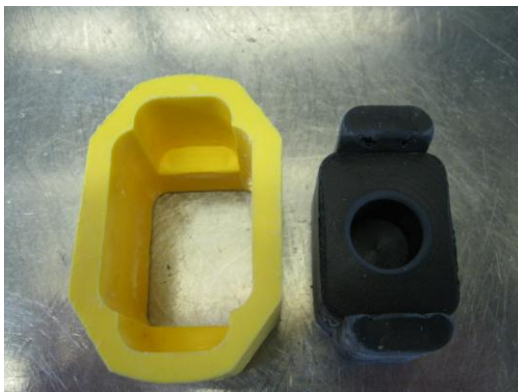
**Kuva 19. Valumuotti**

Valun aluksi valumuotti ja sen vastakappale tarkistetaan ja puhdistetaan tarvittaessa, kuva 19. Konepalaryhmä asetetaan muotinpohjalle ja muotin vastakappale asetetaan paikoilleen. Ennen vastakappaleen lopullista painamista paikoilleensa, tarkistetaan, että konepalaryhmät ovat muottien keskellä sekä oikein päin (tarranuoli alaspäin), kuva 20. Lopuksi painetaan valumuotin vastakappale tiukasti paikoilleen.

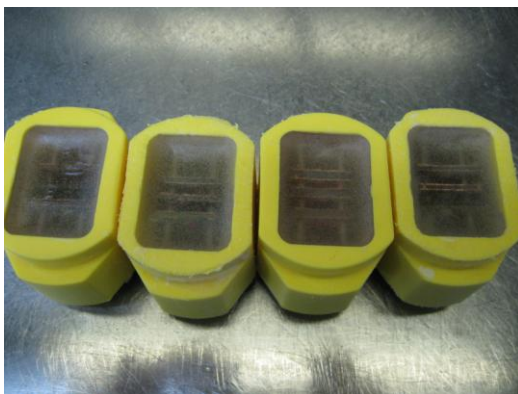
**Kuva 21. Kovettuneet näytteet**

Jäähtyneet ja kovettuneet konepalaryhmät, kuva 21, irrotetaan lopuksi muotista erillisen irrotuslaitteen avulla, kuva 22. Irrotuksen jälkeen puhdistetaan ohjaus-/kohdistustappien päät epoksista ja valetut näytteet viedään omalle paikalleen odottamaan hiontaa.

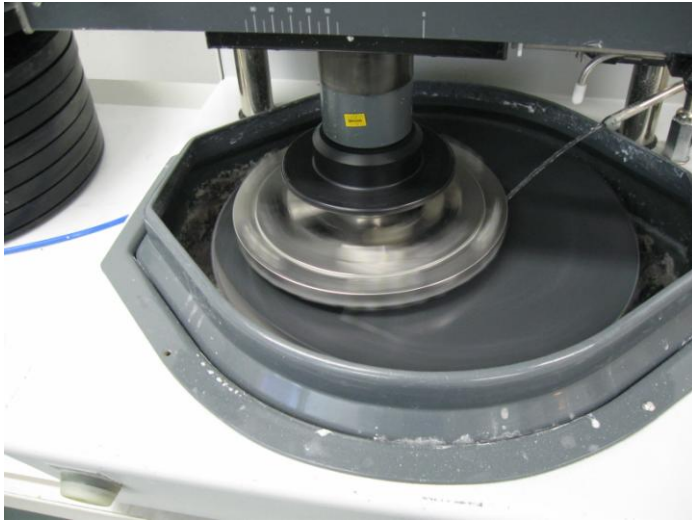
**Kuva 25. Karkeahionnan suoritus**

Karkeahionnan asetusarvoina käytetään seuraavia asetusarvoja:

- näytteenpidin asento A, määrittelee näytteenpitimeen asetettujen konepalaryhmien korkeuden suhteessa hiontapaperiin
- hiontaohjelma 1
- hiontapaperin karkeusluokka 180
- laitteen kierrosluku 300 rpm
- voiteluaine vesi
- paine 180
- aloitusaika 2 minuuttia => ajan jatkaminen tarpeen mukaan. /5/

Karkeahionnassa aloitushionnan ajaksi asetetaan kaksi minuuttia, jonka jälkeen paloille tehdään silmämääräinen visuaalinen tarkastus, kuva 25. Tavoitteena on saavuttaa mahdollisimman tasainen pinta, hioa reikärivistöt ”auki” tasaisesti ja pyrkiä liki reikähalkaisijoiden keskikohtaa. Karkeahionnan tulosta arvioidessa ja hionta-aikaa jatkettaessa on huomioitava, että näytteelle on vielä suoritettava hienohionta.

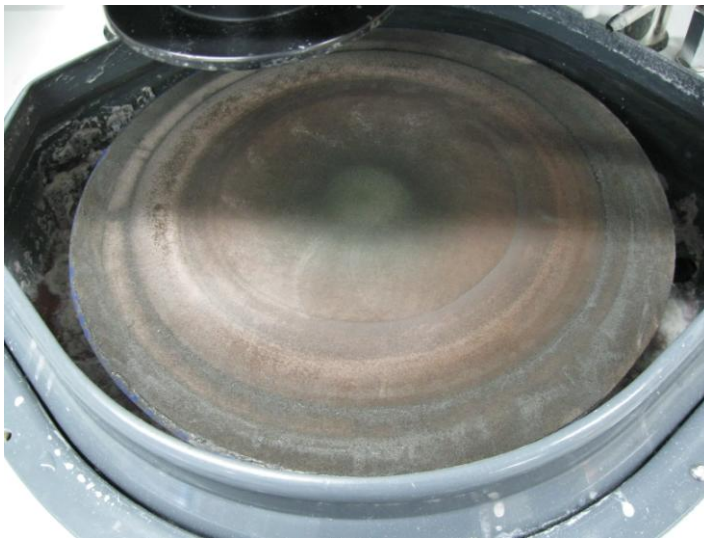
**Kuva 28. Kiillotuskangas**

Kiillotus tehdään kiillotuskankaan avulla, kuva 28. Timantkiillotuksessa käytetään apuna voiteluainetta. Kankaan, timantin raekoon ja voiteluaineen valinta tehdään kiillotettavan materiaalin perusteella. Ensimmäisessä vaiheessa käytetään usein kankaita, joilla on alhainen joustavuus. Pehmeille materiaaleille valitaan voiteluaine, jonka viskositeetti on alhainen. Loppukiillotukseen käytetään kankaita, joiden elastisuus on suurempi ja voiteluainetta, joiden viskositeetti on korkea. /8/

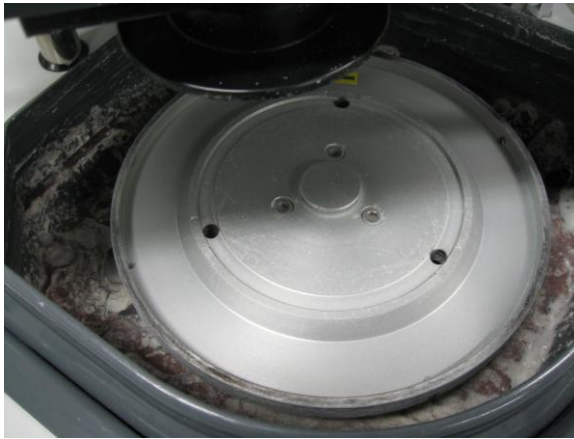
Viikon viimeisenä työpäivänä sekä kone- että käsihiontalaitteet puhdistetaan hiontajättestä. Kuivunut hiontajäte poistetaan laitteesta kaatamalla vettä laitteen kaukaloon, kuvat 36 ja 37, ja poistamalla hiontajäte paperin avulla. Puhdistuksessa käytetään apuna myös harjaa. Puhdistuksessa kuivunutta hiontajätettä pölyää ympäristöön.

Kuva 36. Konehiontalaitteen kaukalo

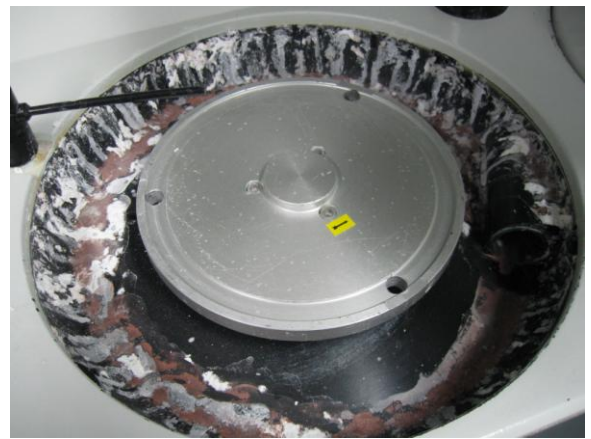
Käsihiontalaitteen puhdistuksessa on varottava liian veden syöttöä, koska vesi voi valua ”yli” laitteen alta.

Kuva 37. Käsihiontalaitteen kaukalo

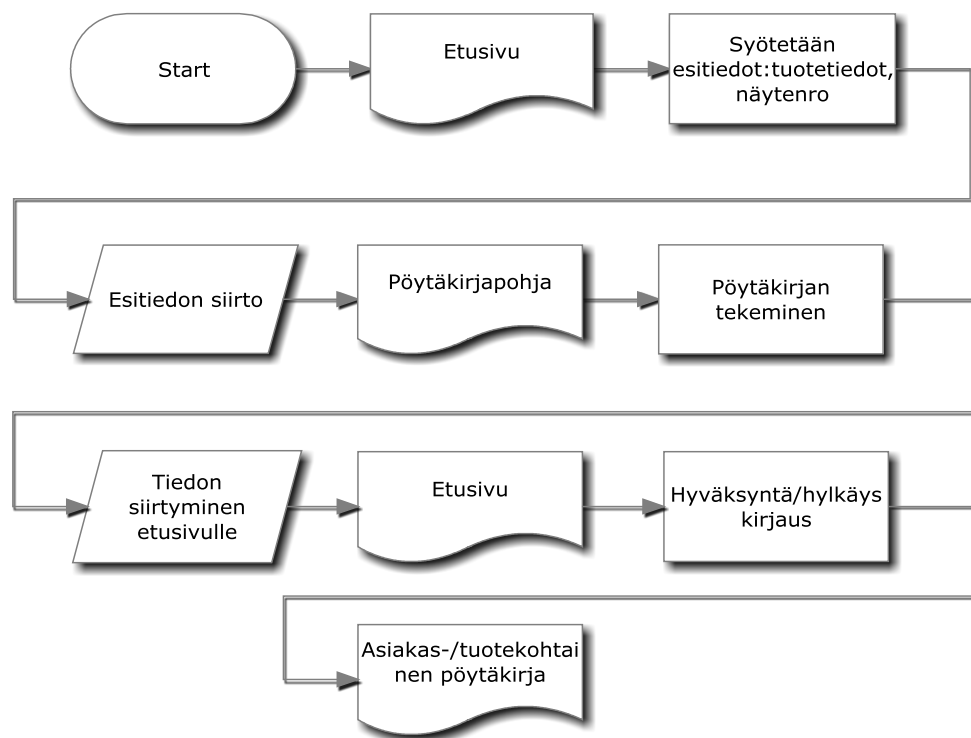
Työvaihetta voitaisiin kehittää ja jouduttaa suunnittelemalla pc-pohjainen seurantajärjestelmä. Kaaviossa 1. on kuvattu mahdollinen perusrunko pc-pohjaiseen seurantajärjestelmään. Varsinainen runko tulisi suunnitella todellisen tiedon ja tarpeen mukaiseksi.

#### Prosessikaavio 1. PC-pohjainen seuranta

Kaaviossa 1 kuvatussa seurantajärjestelmän perusrungossa raportointi aloitetaan etusivulta, johon kirjataan tuotetiedot, näyttenumero ym. mahdollinen tiedossa oleva esitieto. Etusivulta on linkitys mittauspöytäkirjapohjaan, johon varsinainen mittaustieto ja havainnot kirjataan. Seuraavaksi niin haluttaessa pöytäkirjan tulokset voivat kokonaisuudessaan tai määrittelyltä osin siirtyä etusivulle, johon myös laatu päällikön hyväksyntä/hylkäys kirjattaisiin.

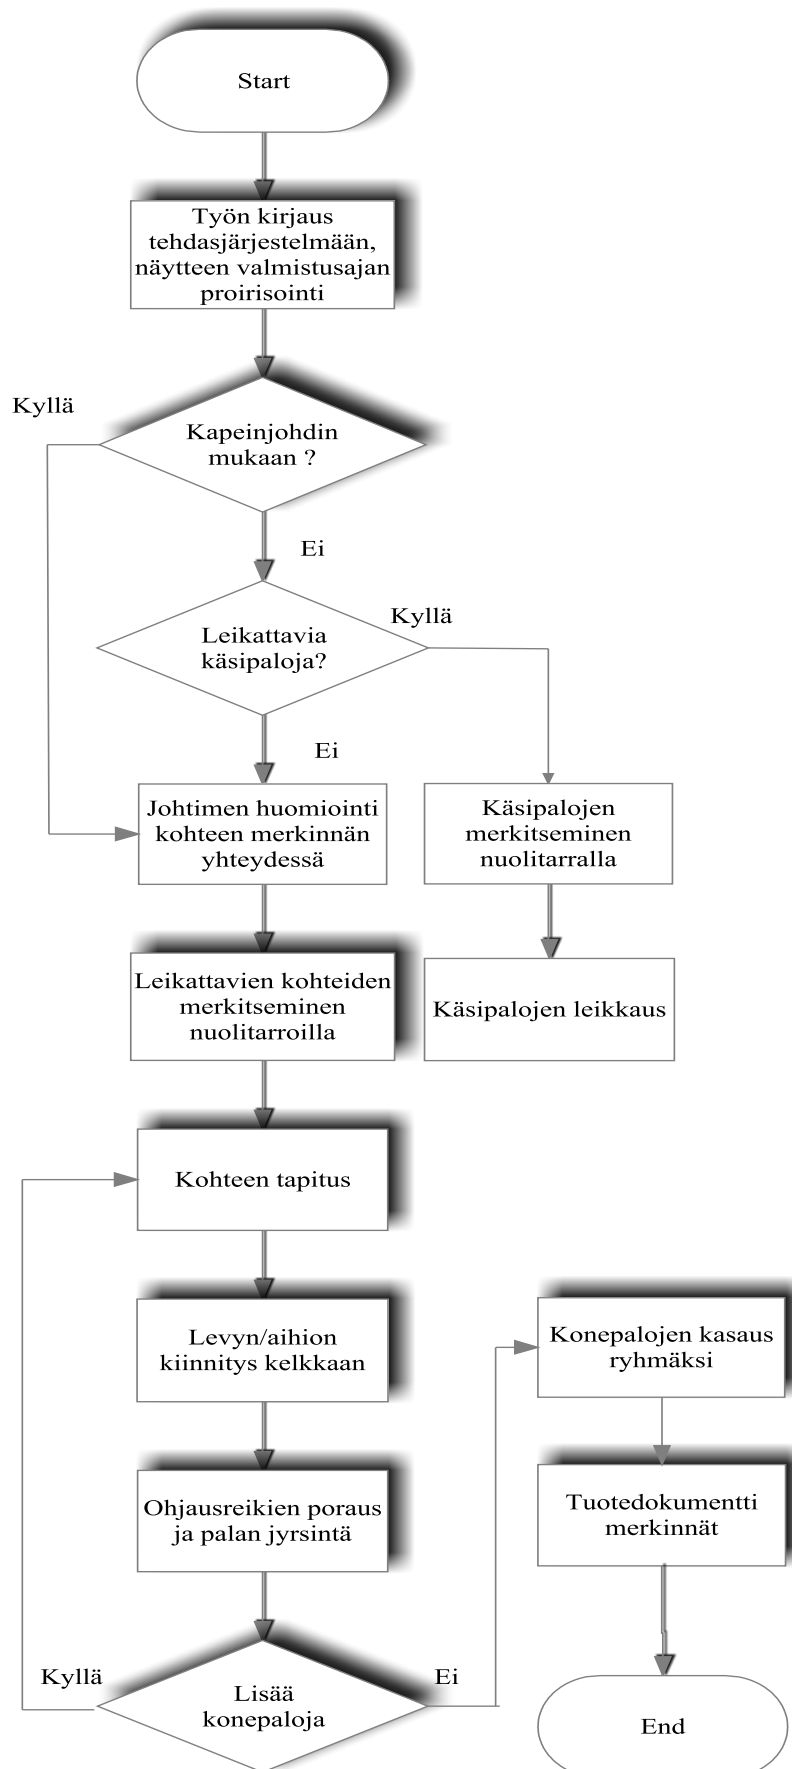
## KONEPALAN LEIKKAUS
