**MESTARITYÖ**

**ILMASTOINTIKONEHUONEEN RAKENTAMINEN ULLAKOLLE**

<b>Työn tekijä:</b> Toni Paananen	
<b>Työn nimi:</b> Ilmastointikonehuoneen rakentaminen ullakolle	
<b>Päivämäärä:</b> 13.3.2011	<b>Sivumäärä:</b> 29 s. + 3 liitettä
<b>Koulutusohjelma:</b> Rakennusalan työnjohto	<b>Suuntautumisvaihtoehto:</b> Talonrakennustekniikka
<b>Työn ohjaaja:</b> lehtori Kimmo Sani	
<b>Työn ohjaaja:</b> työpäällikkö Arttu Närvänen ja vastaavamestari Marko Hatakka	
<p>Tämä opinnäytetyö kertoo ilmastointikonehuoneen rakentamisesta vanhan rakennuksen ullakolle. Työ on tehty Lemminkäinen Talo Oy:lle.</p> <p>Työssä on seurattu Bulevardi 6:ssa sijaitsevan kohteen ilmastointikonehuoneen rakentamista ullakolle, samalla osallistuen työhön työnjohtajan ominaisuudessa. Tarkoituksena oli oppia rakentamisen aikana ilmi tulleista virheistä ja suunnittelun puutteista, jotta seuraavan vastaavanlaisen projektin aikana säästyttäisiin ylimääräisiltä ongelmilta.</p> <p>Tuloksena selvisi, että kohteeseen tutustuminen etukäteen paikan päällä on tärkeää. Rakenteiden selvittäminen, niin vanhojen piirustusten avulla kuin myös rakenteita avaamalla, on onnistuneen suunnittelun avainasia.</p> <p>Suunnittelijoiden yhteis

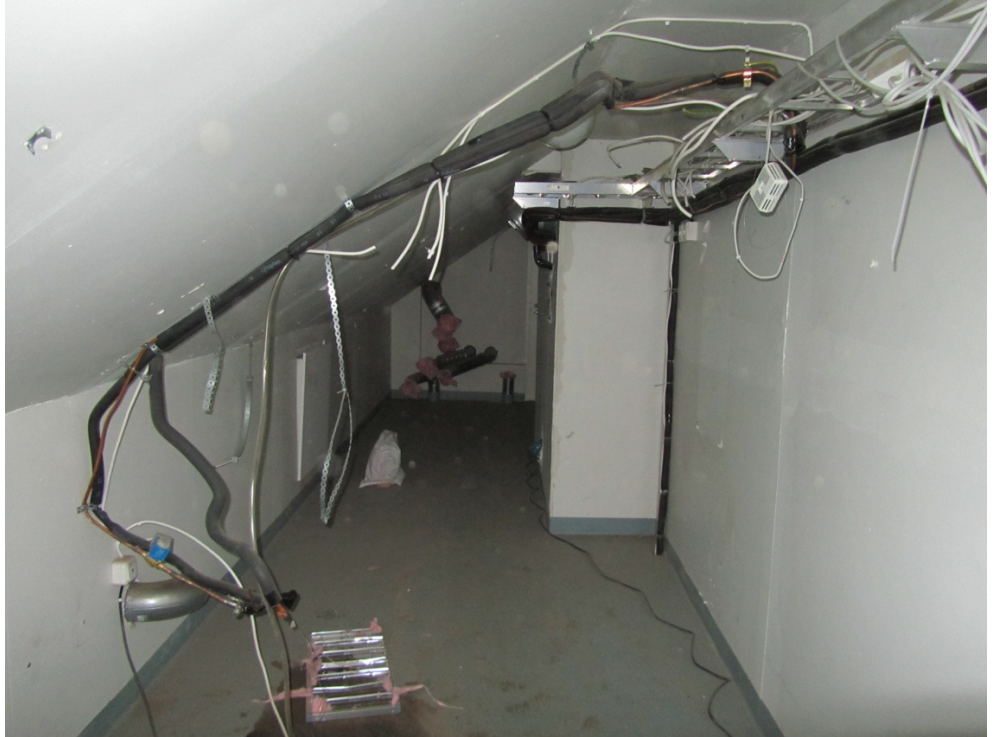
**Kuva 4** Ullakkotilan lämmin puoli

Lämpimän tilan lattiarakenne oli kipsilevyä, joka oli pinnoitettu muovimatolla (kuva 4). Ulkoseinät oli koolattu puulla ja eristeenä toimi lasivilla. Seinäpinta oli osittain kipsilevyä ja osittain lastulevyä. Levyt oli maalattu samaan sävyyn. Väliseinä kylmän ja lämpimän tilan väliin oli tehty kipsilevystä puukoolauksin. Välissä oli lämmöneristeenä ja äänieristeenä lasivillaa. Vinokatto oli koolattu puulla, lämpöeristetty mineraalivillalla ja päällystetty 13 mm kipsilevyllä. Lämpimästä tilasta oli käynti toisesta päästä uuden oven kautta Bulevardin puolella sijaitsevaan torniosaan.

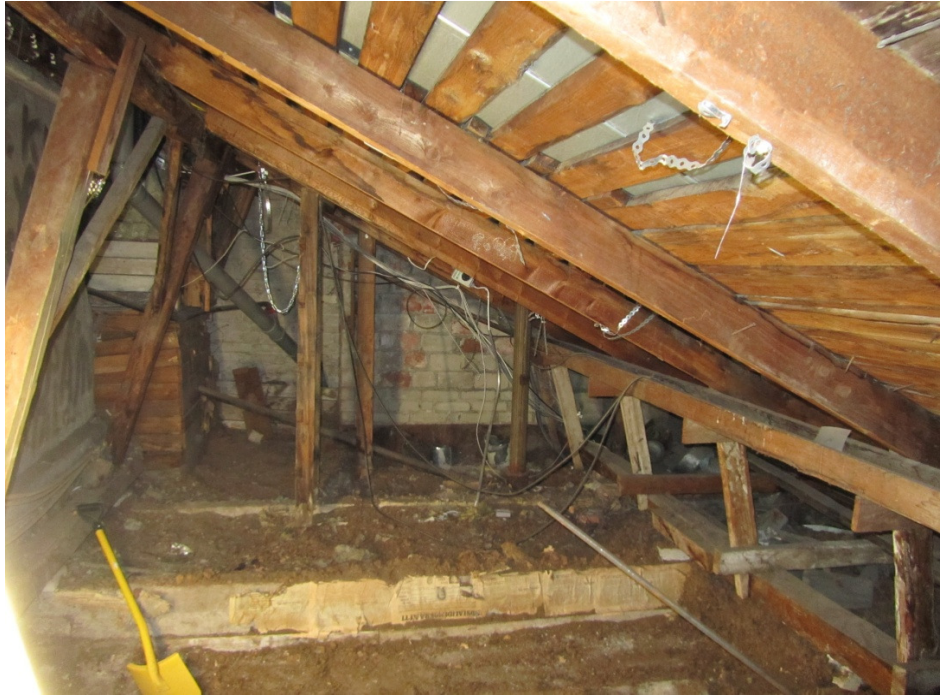
**Kuva 5** Ullakkotilan kylmä puoli

Kylmä ullakkotila toimi osin varastona, jonne oli vuosien saatossa viety tarpeettomaksi käynnyttä tavaraa siinä määrin, että liikkuminen ahtaassa ja matalassa tilassa oli vaikeaa. Tilan päätyseinät olivat tiiliseinä. Bulevardin puoleinen pääty oli hormiseinä ja Uudenmaankadun puoleinen pääty oli palomuuuri, joka erotti Yrjönkatu 7:n ja Yrjönkatu 9:n rakennukset toisistaan. Toisen sivuseinä oli tuo kipsiseinä, joka erotti lämpimän ja kylmän tilan toisistaan. Sisäpihan puoleisella osalla ei ollut seinää ollenkaan, vaan katto jatkui vinona välipohjaan asti. Katto oli mansardikatto, joka oli siis viisto sekä lappeen, että päädyn puolelta. Varsinaista kattorakennetta ei ollut, vaan pintana oli ruodelaudoitus, jonka välistä näkyi kattopelti. Tästä on kuva, jossa kuvailtu rakenne, sekä tilan ahtaus tulevat hyvin esiin (kuva 5). Kattotuolit olivat myös näkyvissä. Tila oli päässyt tuulettumaan kunnolla, joten lahovaurioita ei juuri ollut näkyvissä. Katossa oli yksi kattolyhty eli kolmion muotoinen ulokeikkuna, sekä kattoluukku vesikatolle.

Varsinaista lattiarakennetta ei ollut, vaan näkyvissä oli suoraan välipohjan rakenne. Välipohja oli teräsbetoninen alalaattapalkisto, joka oli tehty rakennuksen korotuksen yhteydessä vuonna 1927–28. Palkit kulkivat Bulevardin suuntaisesti. Palkistojen väliin oli laitettu sekä ääni- että lämmöneristeeksi kaikenlaista materiaalia; turvetta, vanhoja sanoma- ja aikakausilehtiä, paperisilppua, vanhaa rakennusjätettä, hiekkaa sekä useiden vuosien aikana kertynyttä roskaa. Kaikki tämä oli erittäin kuivaa, ja tilassa varovaisesti liikkuminenkin aiheutti pölyn nousun ilmaan. Kulku kylmään tilaan onnistui sekä lämpimän tilan kautta uudesta väliovesta, että alkuperäistä reittiä pitkin porrashuoneessa sijaitsevasta kattoluukusta, joka avautui kylmän tilan lattiaan lähelle palomuuria.

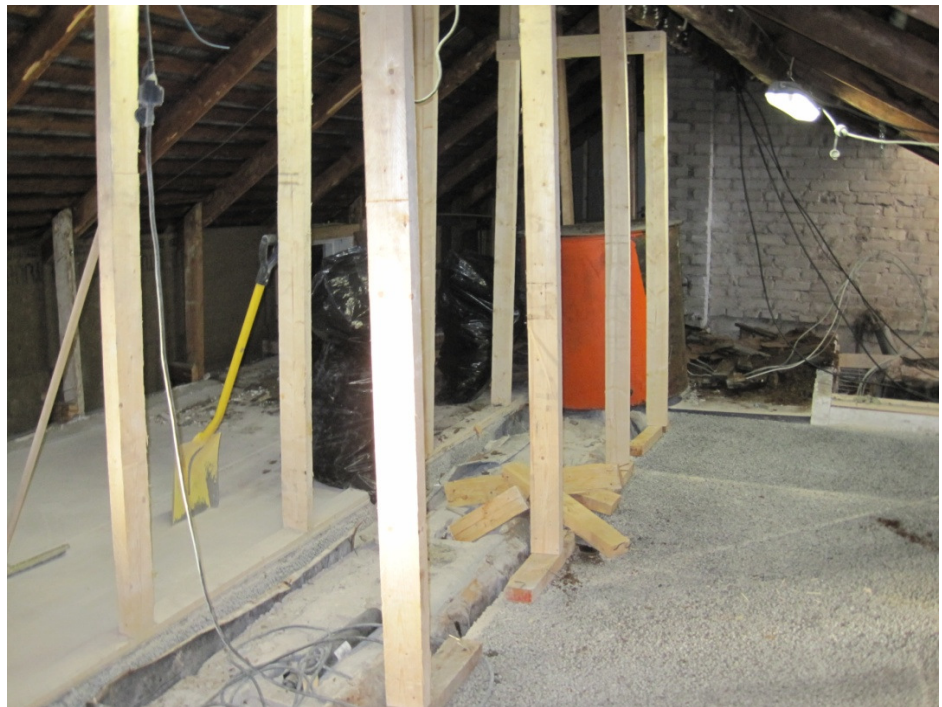
**Kuva 6** Ullakkotilan vesikaton tuennat

Purettavaksi oli myös merkitty vanha tiilinen savupiippu ullakkotilan osalta. Tämä massiivinen rakenne kannatteli omalta osaltaan vesikattorakenteita. Piipun purkamisen alussa vesikatto oli tuettava väliaikaisesti, jotta se ei romahtaisi työn edetessä. Tästä edellä kuva jossa näkyy vesikaton väliaikainen tuenta (kuva 6). Piippu purettiin uuden lattiapinnan alapuolelle, jotta ilmastointikoneille jäisi riittävästi tilaa.

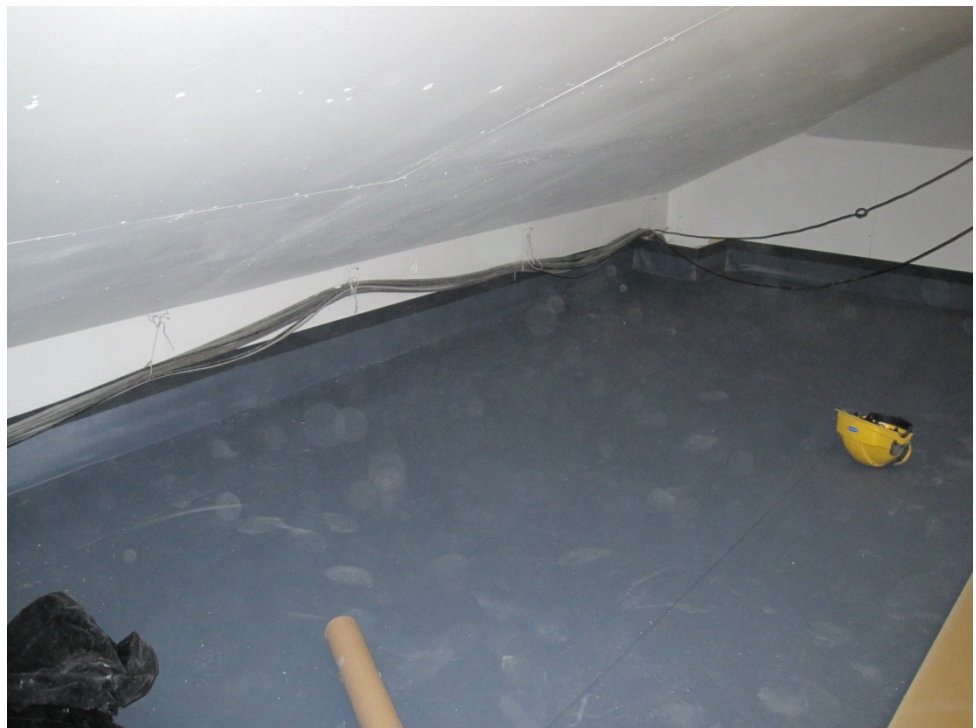
**Kuva 7** Uusi lattiapinnoite

Uusi vaihtoehtoinen lattiarakenne löytyi kevytsorabetonista. Siinä puristuslujuus oli hiukan Siporex-lankkua parempi ja materiaali saataisiin siirrettyä kohteeseen kottikärryillä. Pohjaksi tuli liittolevy, joka kiinnitettiin vanhaan palkistoon. Liittolevy maalattiin suojaksi kevytsorabetonin syövyttävää vaikutusta vastaan. Liittolevyn päälle lisättiin 5 mm rosteriverkko 150x150 mm silmällä. Tämän kokonaisuuden päälle levitettiin kevytsorabetoni, joka tasattiin oikeaan korkoon. Kevytsorabetonia tuli 150 mm. Lopuksi, kun betoni oli kuivunut, tasoitettiin pinta nopeasti kuivuvalla lattiatasoitteella. Tämä siksi, että päälle tuleva pinnoite ei vaurioituisi epätasaisuuksista. Kuvassa uusi lattiapinnoite, joka on nostettu seinälle (kuva 7).
