KARTANOPARKETTITUOTTEIDEN  
YLIKITTAUS

Opinnäytetyö  
Toukokuu 2011

Nimeke: Kartanoparkettituotteiden ylikittaus

Toimeksiantaja: Karelia-Upofloor Oy

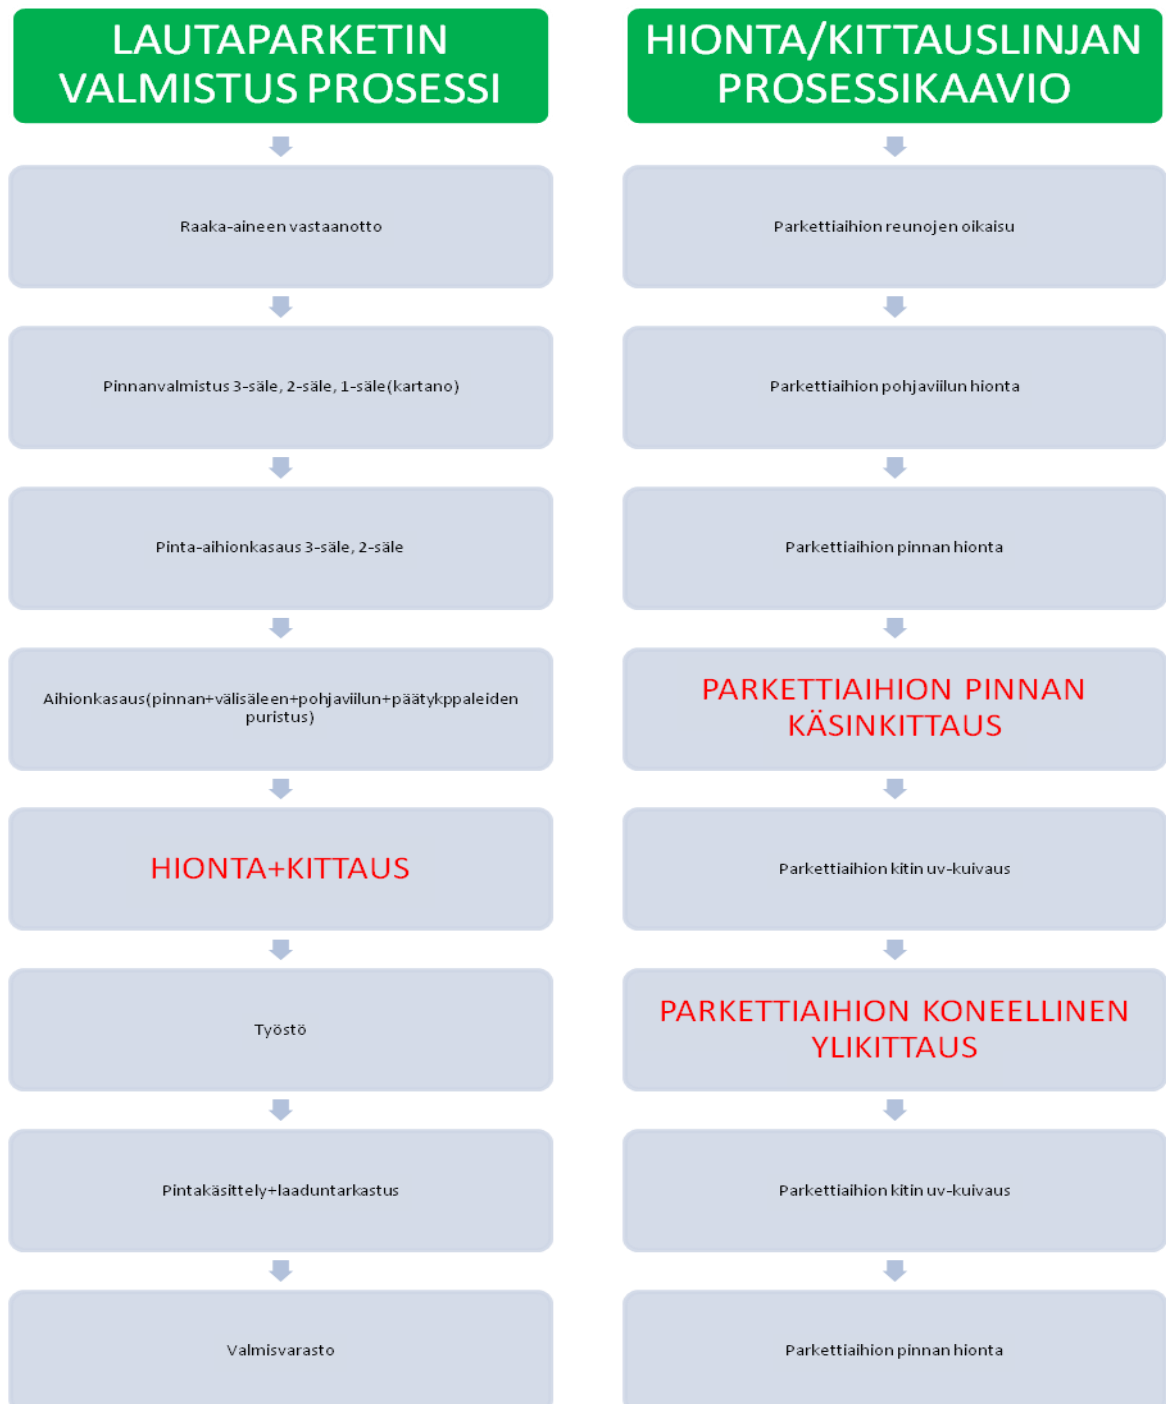
Lautaparketin valmistusprosessissa hionta + kittaus sijoittuu prosessin keskivaiheille. Hionta/kittauslinjalla kittaus sijoittuu prosessissa hiontojen väliin.

Kuva 1 Lautaparketin valmistuksen ja kittaus/hiontalinjan prosessikaavio.

Työ tehtiin normaalin tuotantoprosessin aikana (kuva 1), keräämällä pintakäsittelyvirheiden määrä koneellisesti kitattujen erien ja käsinkitattujen erien kesken. Pintakäsittelyvirheet olivat tärkeitä selvitettäessä kittauksen merkitystä, sillä niiden kautta pystyttiin havainnoimaan, mitkä virheistä johtuivat kittauksesta ja mitkä ei.

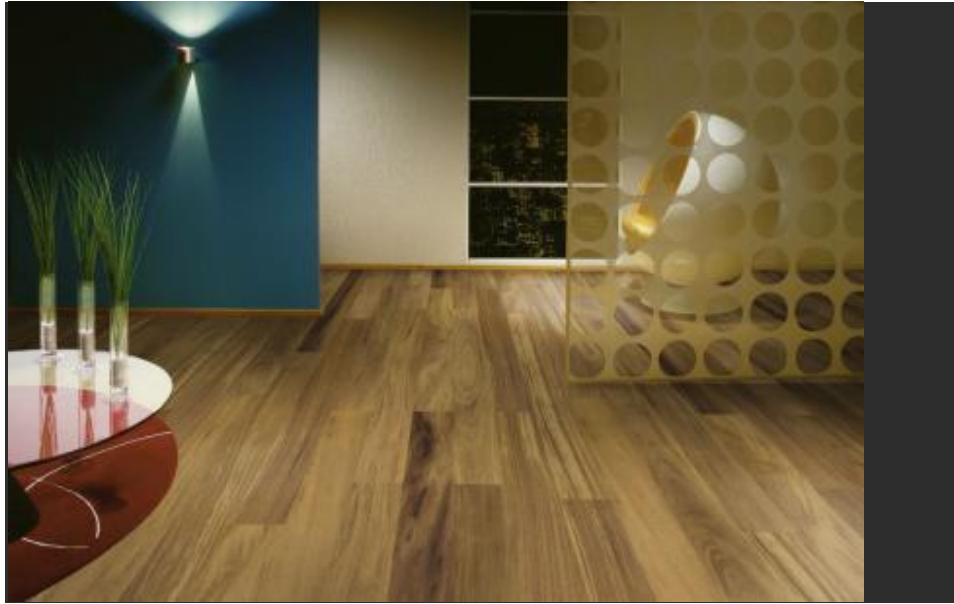
Kuva 3. Iroko kartanoparketti (Karelia-Upofloor 2011.)

Kartanoparketissa on koko asennuslaudan levyinen ja pituinen yhtenäinen puupinta, joka antaa vaikutelman perinteisestä lankkulattiasta. (kuva 3 ja 4). Kartanoparketit soveltuvat uudisrakentamiseen, korjausrakennuskohteisiin sekä julkisiin tiloihin (Karelia-Upofloor 2011.)

Puulajeiksi valittiin tammi kartanoparketti (kuva 4) ja iroko kartanoparketti (kuva 3) , koska nämä puulajit on tuotannossa pääsääntöisesti todettu sellaisiksi, joitten ylikittaus on tarpeetonta. Kartanoparketit ovat arvokkaita valmistaa ja niiden myyntihinta on korkea. Imagosyistä ne kaikki on perinteisesti ylikitattu, mutta jos se on tarpeetonta voi säästöä syntyä ja imagollisesti käsinkitattu lienee parempi.

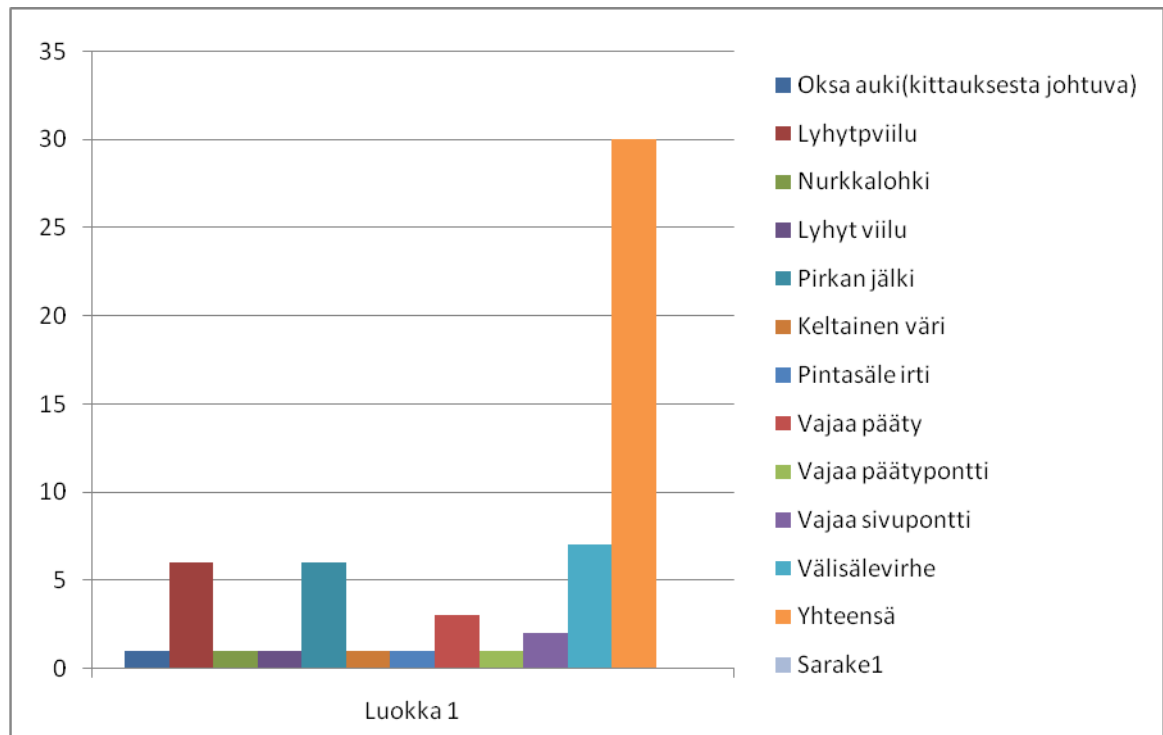
Kuvio 1. Koneellisesti ylikitattu tammi kartanoparketti (tuhat lautaa)

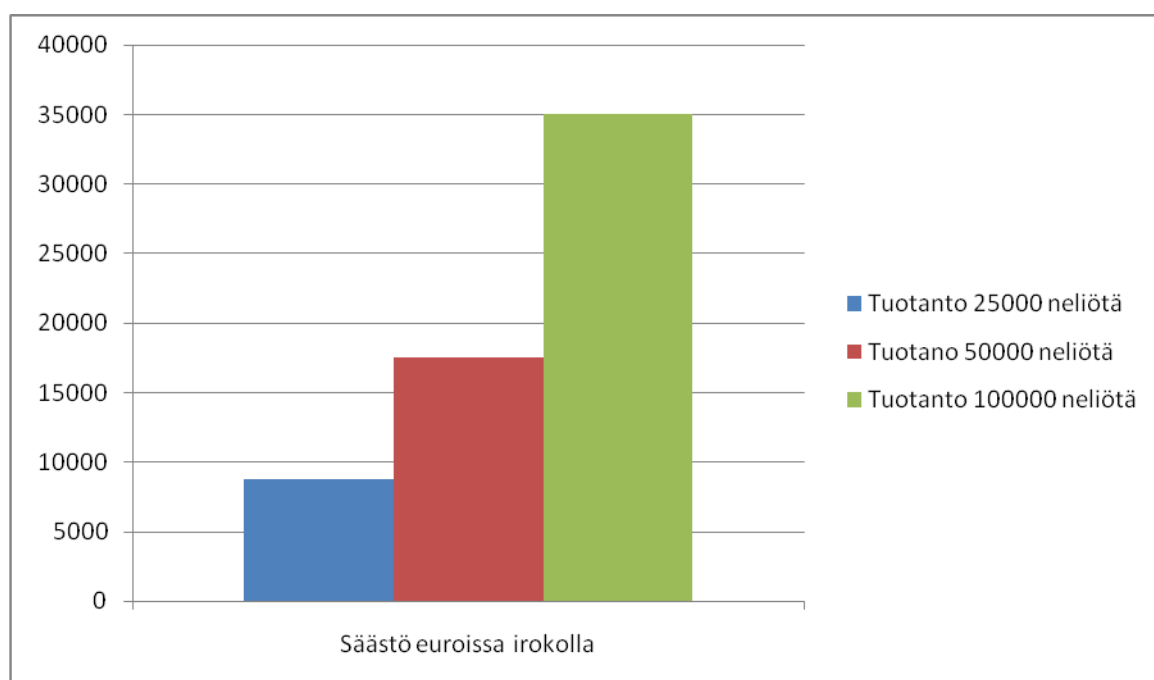
Irokokartanon tuotantomäärän ollessa vuositasolla noin 25 000 neliötä on säästö yhteensä 8750 euroa.(kuvio 5)

Kuvio 5. Kustannussäästöt irokokartanolla

Raskaskitti maksaa noin 7 euroa kilolta. Kittiä koneellisesti levitettäessä 50grammaa neliölle on se kustannuksena 0,35 euroa neliölle. Käsinkitatessa linjalla on sama henkilömäärä kuin koneellisesti kitatessakin. Palkkakustannukset säilyvät siis samana. Taloudellinen säästö syntyy suoraan säästyneistä kittikustannuksista. Tutkimuksen mukaan tammi kartano ja iroko kartano tuotteet kannattaa jättää ylikittaamatta jolloin kustannus säästö on 0,35 euroa neliölle.

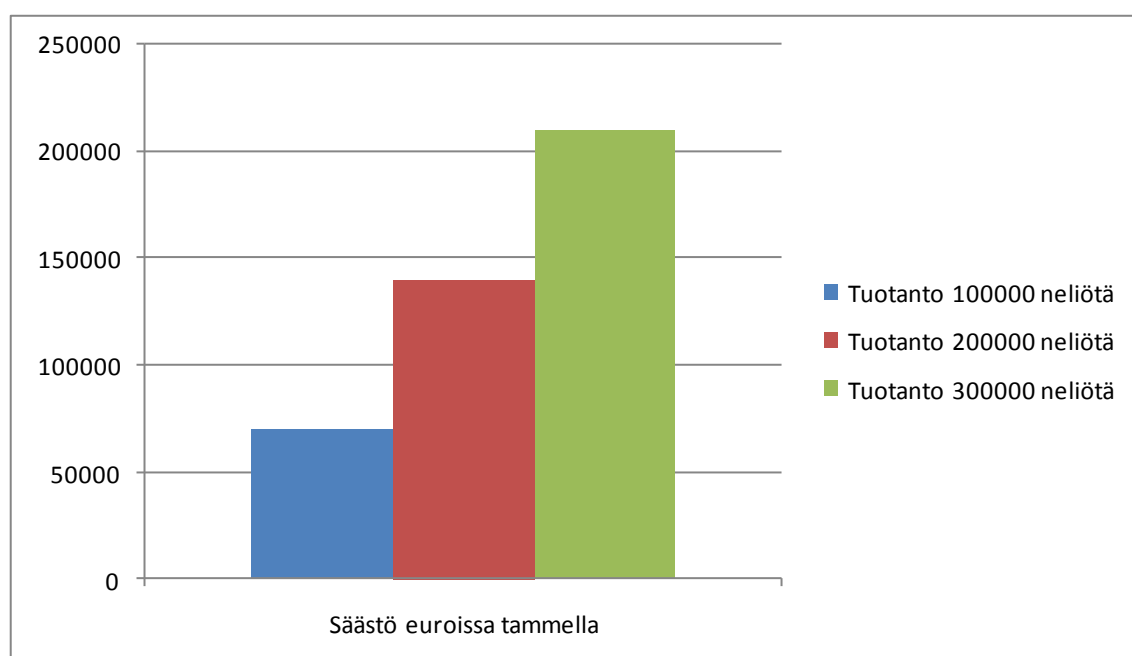
Tammi natur kartanoitten tuotantomäärän ollessa vuositasolla noin 200 000 neliötä on säästö yhteensä noin 70 000 euroa (kuvio 6).

Kuvio 6. Kustannussäästöt tammikartanolla.

Pelkästään näillä kahdella puulajilla on mahdollista saada aikaan tuotantojen ollessa tammella 200 000 neliötä ja irokolla 25 000 neliötä 78 750 euron säästöt.
