## **METALLISET JULKISIVUVERHOUKSET PIENTALOISSA**

Ville Koskinen  
Opinnäytetyö  
Kevät 2020  
Rakennusarkkitehdin tutkinto-ohjelma  
Oulun ammattikorkeakoulu

Opinnäytetyön nimi englanniksi: Metal Facade Claddings on Detached Houses

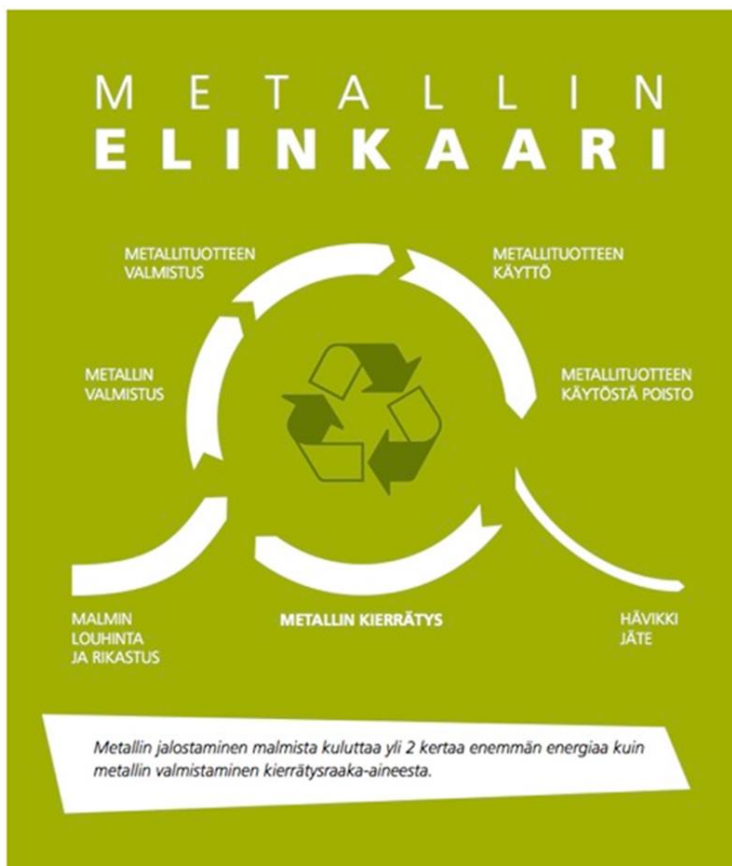
KUVA 5. Metallin elinkaari (68)

Elinkaariarvio selvittää, kuinka paljon energiaa ja materiaaleja kulutetaan tuotteen koko elinkaaren aikana ja sen vaiheissa. Metallien kohdalla se alkaa malmien louhinnasta aina käytöstä poistamiseen, jossa materiaali päätyy joko hävikiin tai kierrätykseen. Kierrätys jatkaa metallien elinkaarta ja näin ollen se säästää sekä raaka-aineita että energiaa. (Kuva 5). (67.)

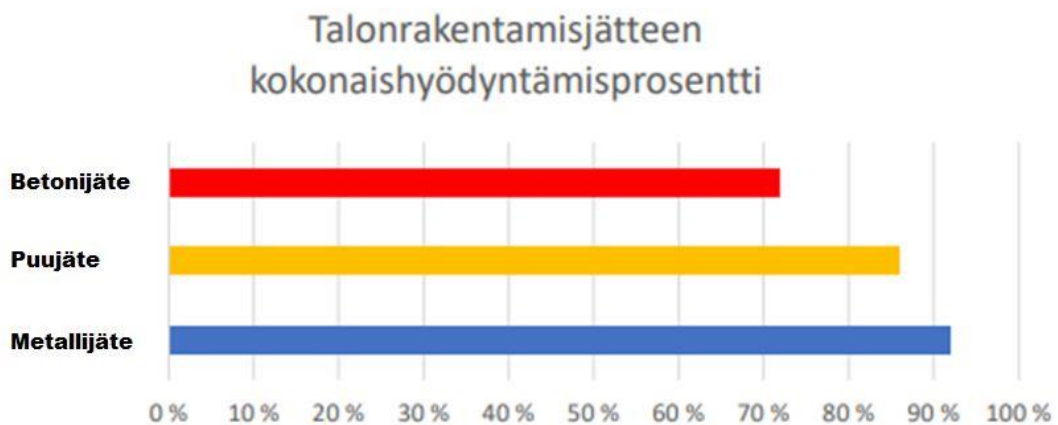
KUVA 7. Talonrakentamisjätteen kokonaishyödyntämisprosentti vuonna 2010 (67)

Talonrakentamisessa tuli jätettä vuonna 2010 noin kaksi miljoonaa tonnia, josta metalliromu hyödynnettiin lähes 92 prosenttisesti. Puujätteen hyödyntämisprosentti oli noin 86 prosenttia ja betonijätteen noin 72 prosenttia (kuva 7). (67.)

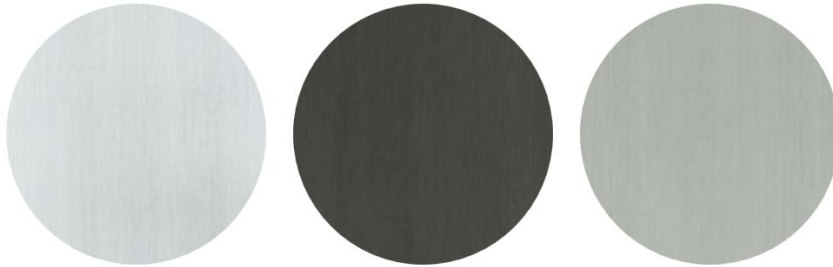
*KUVA 11. Sinkin pintakäsittelyjä, joista keskimmäisenä on patinoituneen sinkin väritys (74)*

Ulko-olosuhteissa on käytettävä suunnitelma-asiakirjojen mukaisia kuuma-alumiinisinkittyjä tai kuumasinkittyjä teräsohutlevyjä. Levyjen on oltava teräsosaltaan vähintään 0,35 mm paksuja. Patinoititasoilla voidaan säädellä sinkkipinnan värisävyjä. Patinoituneen sinkin väritys on tummanharmaa. (Kuva 11.) (54; 74.)

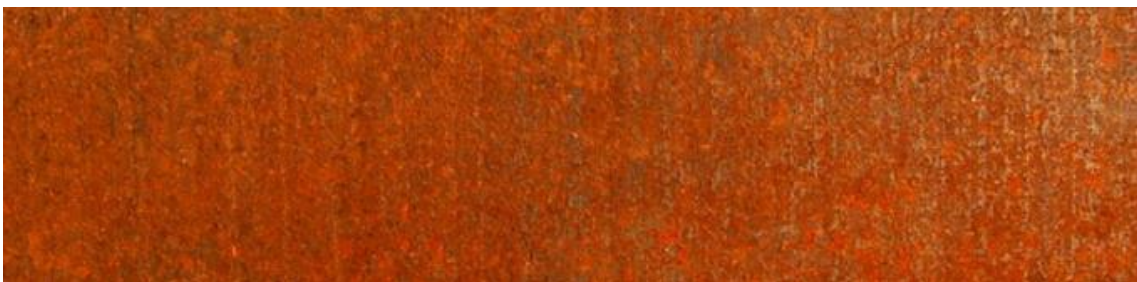
*KUVA 12. Säänkestävän teräslevyn eli Cor-Tenin patina (77)*

Oksidikerros on väriltään punaruskea ja sen muodostuminen eli hapettumisprosessi kestää tavallisesti 2 – 6 vuotta, mutta sitä voidaan nopeuttaa pinnan säännöllisellä kastelulla. Oksidikerrosta kutsutaan myös patinaksi. Ajan myötä pinnan punaruskea väri muuttuu tummanruskeaksi (kuva 12). Säänkestävän ohutlevyverhouksen vähimmäispaksuudeksi suositellaan 1,5:tä millimetriä. (54; 73, s. 37; 76.)

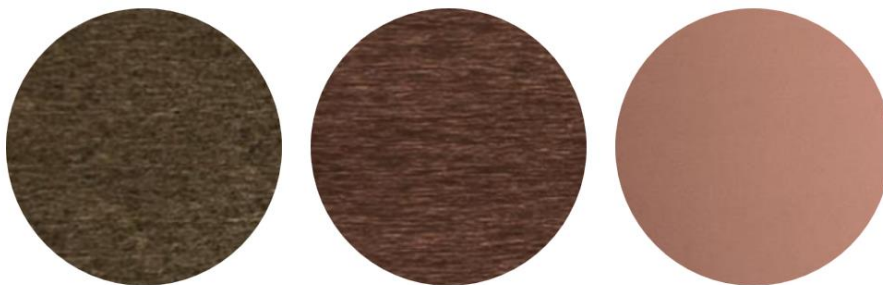
*KUVA 13. Kuparilevyn pintakäsittelyjä (78)*

Kuparilevy voidaan esipatinoida monen väriseksi (kuva 13). Esipatinan hyödyksi voidaan nähdä pinnan vähempi muuttuminen ajan kuluessa. Uusi kupari on kiiltävää ja punertavaa. Kuparin luonnollinen patina on vihertävä. (73, s. 38.)

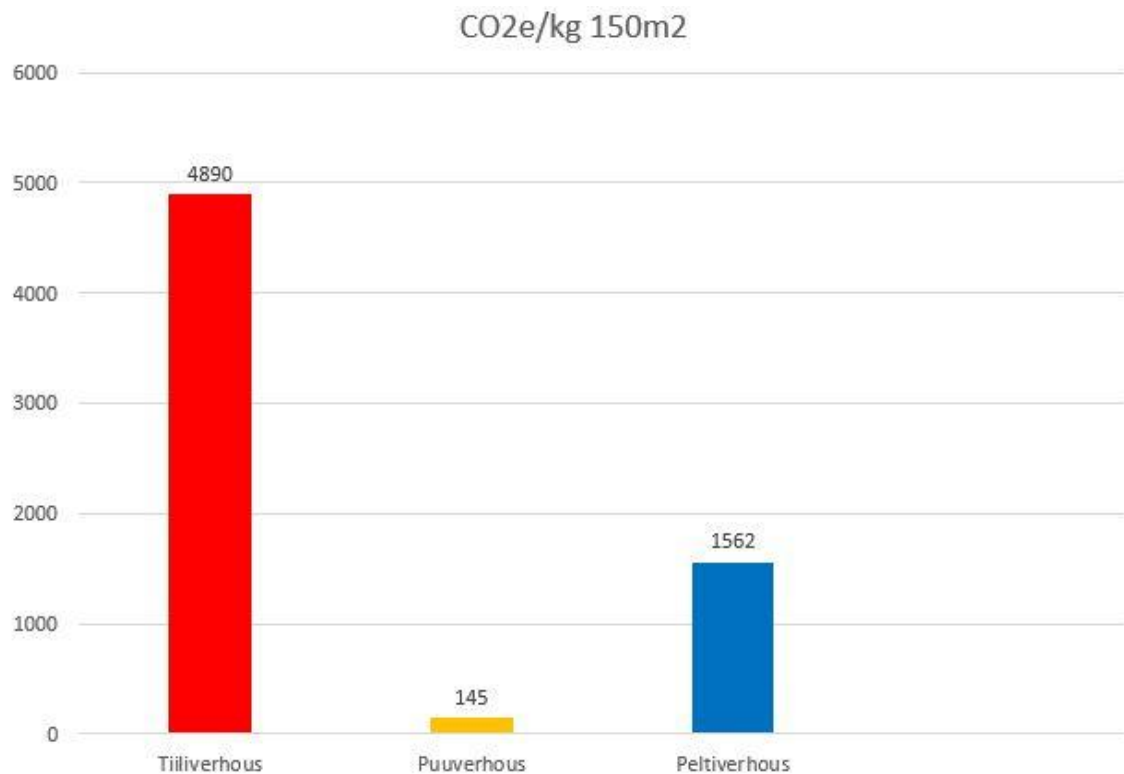
*KUVA 17. Julkisivumateriaalien hiilidioksidiekvivalentti*

Kuvan 17 graafi havainnollistaa kolmen eri julkisivuverhouksen tuottamia hiilijalanjälkiä. Graafiin on laskettu jokaisen ulkoverhouksen yhteismitalliset kasvihuonepäästöt, jotka on saatu kertomalla verhoilun kokonaispaino (kg) hiilidioksidiekvivalentilla (kgCO<sub>2</sub>e/kg).

Kuvasta 17 havaitaan, että 150 neliömetrin tiiliverhous tuottaa 4 890 kilogramman hiilidioksidiekvivalenttipäästöillä yli kolminkertaiset päästöt verrattuna peltiverhoukseen ja yli 30-kertaiset päästöt verrattuna puuverhoukseen. Puun 145 CO<sub>2</sub>e/kg:n päästöt 150 neliötä kohden ovat vertailun alhaisimmat (kuva 17). Vaikka peltiverhouksen kilokohtaiset hiilidioksidipäästöt ovat kiloa kohti suuremmat kuin tiiliverhouksella, on se neliöpainoltaan huomattavasti kevyempi kuin tiiliverhous. Tästä syystä 150 neliömetrin peltiseinä on hiilidioksidiekvivalenttiltaan pienempi kuin tiiliseinä. Laskennassa ei otettu huomioon hiilikädenjäljen vaikutusta eli tuotteen tai prosessin ilmastohyötyjä.
