VAHINGOITTUNEEN AJONEUVON KORJAUS

Tampereen ammattikorkeakoulu
Opinnäytetyö
Maaliskuu 2012
Auto- ja kuljetustekniikka
Auto- ja korjaamotekniikka

KOIVULA, KIMMO: Vahingoittuneen ajoneuvon korjaus

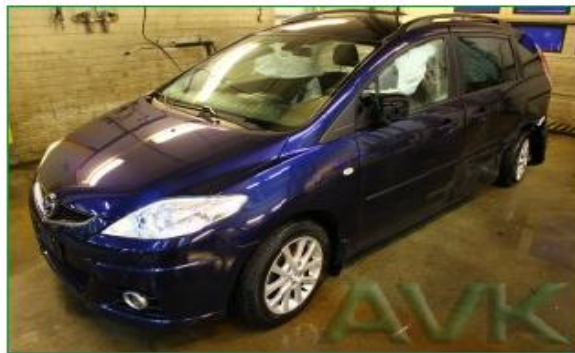
Tuotenumero	171958
Ajoneuvoryhmä	HENKILÖAUTOT
Merkki	MAZDA
Malli	5 4D MPV 2.0
Käyt. vuosi	2009
Mittarilukema	32285
Käyttövoima	DIESEL
Vaihteisto	MANUAALI
Ilmastointi	KYLLÄ
Valmistenumero	JMZCR19R680319318
Vauriokuvaus	ALUSTA, O+V.SIVU, TAKAPÄÄ, TURVATYNY OIK SIVU, TURVATYNY OIK VERHO, TURVATYNY VAS SIVU, TURVATYNY VAS VERHO, YLÄOSA EHDOLLINEN KORJAUS
Myyntitapa	
Valvontaehdot	TARKASTAJAN KÄYNTI, NELIPYÖRÄSUUNTAUS, ALUSTAMITTAUS, OIKAISJ/LIITOSTARKASTUS, TURVALAITTEET, KORIN TURVARAKENTEET
Toimipaikka	Espoo (p. 010 7737 520)

KUVA 3. Pahoin vaurioitunut ajoneuvo

Vahingon ollessa laaja ehdolliseen korjaukseen saattaa tulla myös lisää vaatimuksia myyjän toimesta. Näitä velvollisuuksia saattavat olla valtuutetun tarkastajan käynti, oikaisun/liitosten ja korin turvarakenteiden tarkistus. Alla on esitetty esimerkki- ilmoitus pahoin vaurioituneesta ajoneuvosta, jota koskevat kaikki mahdolliset vaatimukset (kuva 3).

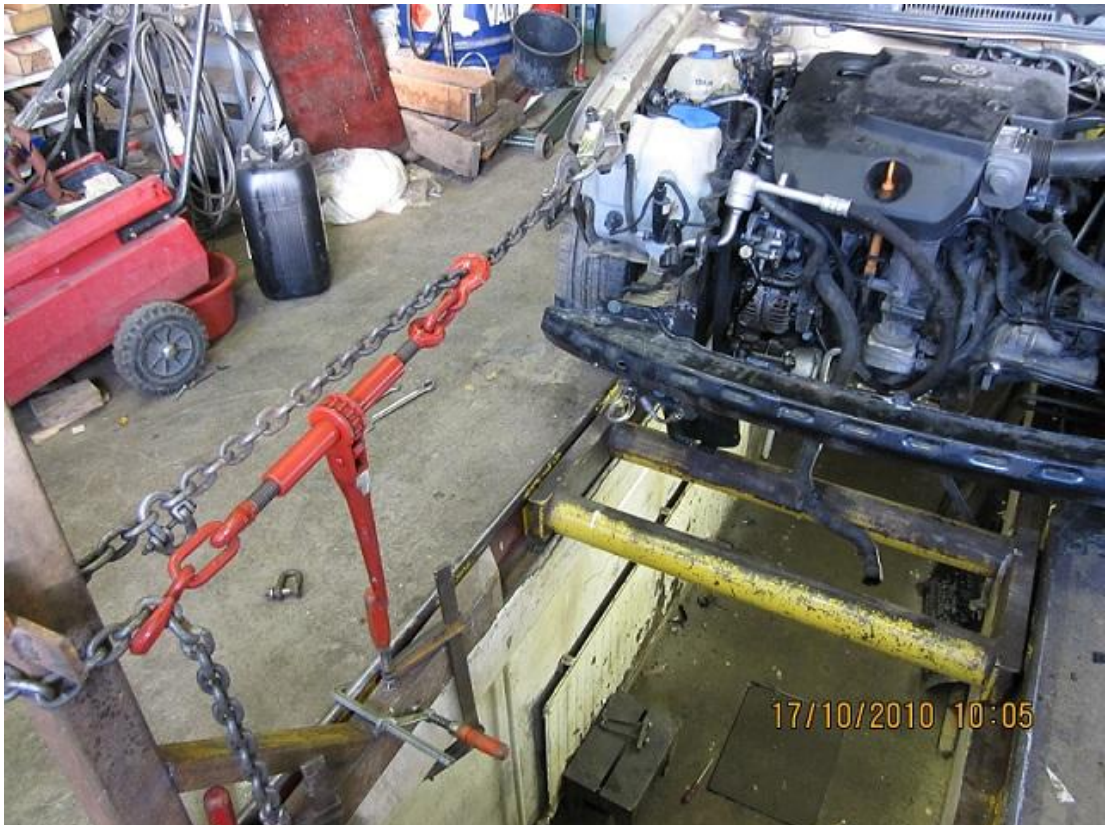
KUVA 4. Korinoikaisua yksinkertaisimmillaan

Kuvassa 4 tapahtuvassa väännössä suoristetaan auton vaurioitunutta lukkopellin kiinnityskohtaa. Tämänlaisesta vääntö- tai oikomistyöstä ei yleensä tarvitse teettää korinmittauspöytäkirjaa, sillä pienet väännöt ovat sallittuja ilman sen suurempia vaateita.

Yleisin korinoikaisulaitteisiin liittyvä väärinkäsitys on, että niiden käyttö ja hankintakustannukset ovat ylitsepäsemättömiä. Näin ei kuitenkaan ole, sillä yksinkertaisin korinoikaisulaite voi olla vain hydraulisesti käytettävä väännin (joka käsitellään kappaleessa 4.1.2) tai auto voidaan kiinnittää esimerkiksi korjaamon montun reunoihin ja aloittaa oikaisu. Työn tarkkuus tulee kuitenkin olla mahdollisimman hyvä eikä korinoikaisussa voi tyytyä kompromissiin, sillä sekä katsastusviranomaiset että vakuutusyhtiö vaativat todisteen työn pätevyydestä. Todisteeksi käy korinmittauspöytäkirja, jonka voi tehdä vain valtuutettu tarkastaja. Alla olevassa kuvassa on esitetty yksinkertaisinta korinoikaisua esittävä korjaustapa (kuva 4).

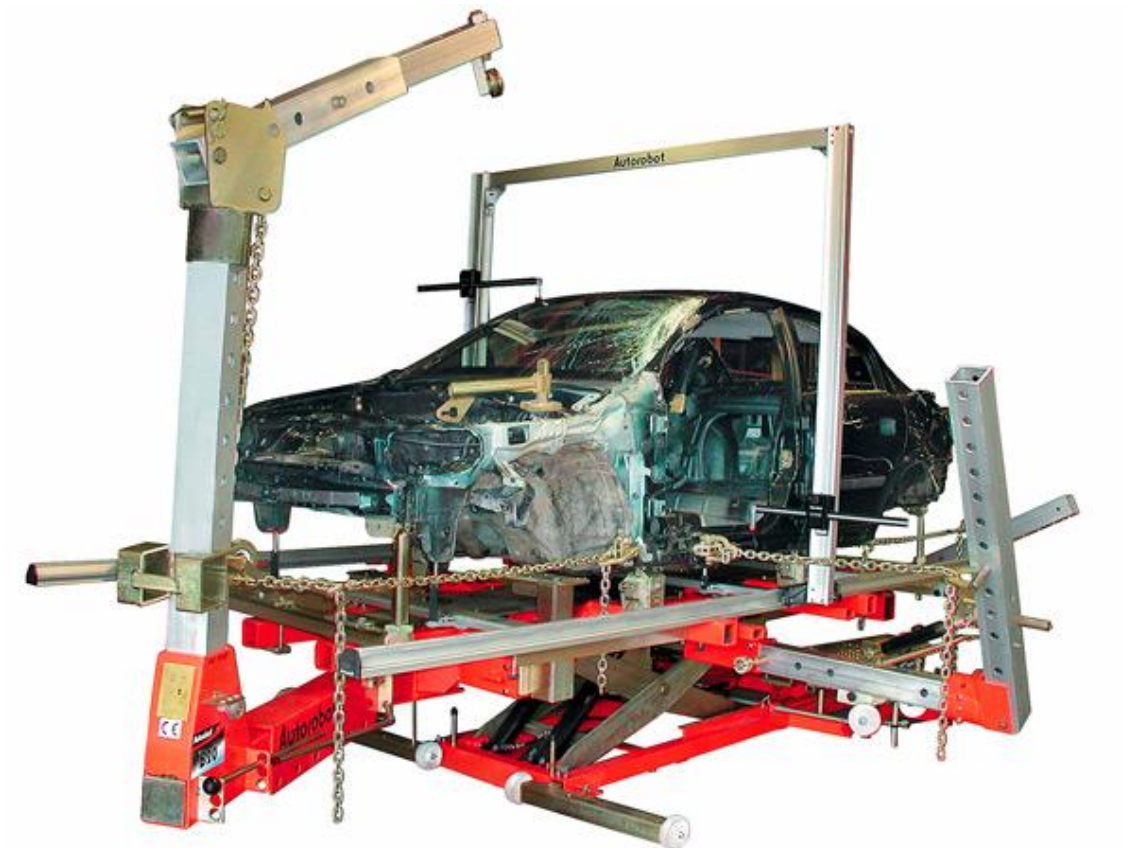
KUVA 6. Autorobot- oikaisupenkki (<http://www.autorobot.fi/oikaisulaitteet/B20>)

tamahdollisuuksia pystytään kuitenkin laajentamaan ostamalla usean mallisia vetopalkkeja ja uuden mallin korinoikaisupenkeissä ongelma on ratkaistu universaaleilla ja siirrettävillä vetopalkkeilla. Näitä uudemman teknologian omaavia vetopenkkejä kutsutaan useasti "autoroboteiksi," joka juontaa juurensa alan suuren toimijan nimestä. Näillä laitteilla saavutetaan parempi työn tehokkuus ja ne mahdollistavat myös mittausten suorittamisen yksinkertaisemmalla tavalla (kuva 6).

Autorobot- tyyppisten laitteiden haittapuoli on niiden korkea hankintakustannus, sillä niiden hinnat voivat kohota useisiin kymmeniin tuhansiin euroihin. Niiden hyvä puoli kuitenkin on, että niihin on laaja valikoima tarvikkeita kuten tarraimia ja ketjuja sekä työasennon korkeuden muuttamismahdollisuus pohjassa olevien hydraulisynterien avulla. (<http://www.autorobot.fi/oikaisulaitteet/B20>)

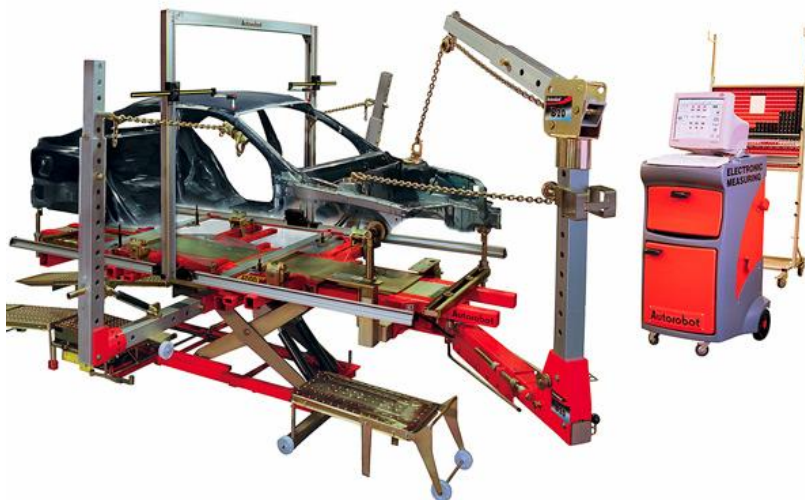
KUVA 7. Autorobot mittalaitteisto

Mittalaitteet ovat useimmiten erillisiä kokonaisuuksia ja täysin vetopenkistä riippumattomia. Tällä saavutetaan niiden hyvä sopivuus minkä tahansa malliseen vetopenkkiin vain pienillä muutoksilla. Mittalaitteiden valmistajilla on myös tarjolla korinmittauskorit, joista korjaaja pystyy tarkistamaan alkuperäisen kunnossa olevan korin mittasuhteet sekä sallitut toleranssit (liite 2). Autorobot on mittalaitteissa markkinoiden edelläkävijä, ja useimmat korikorjaamot käyttävätkin ainoastaan Autorobot tuotteita (kuva 7).

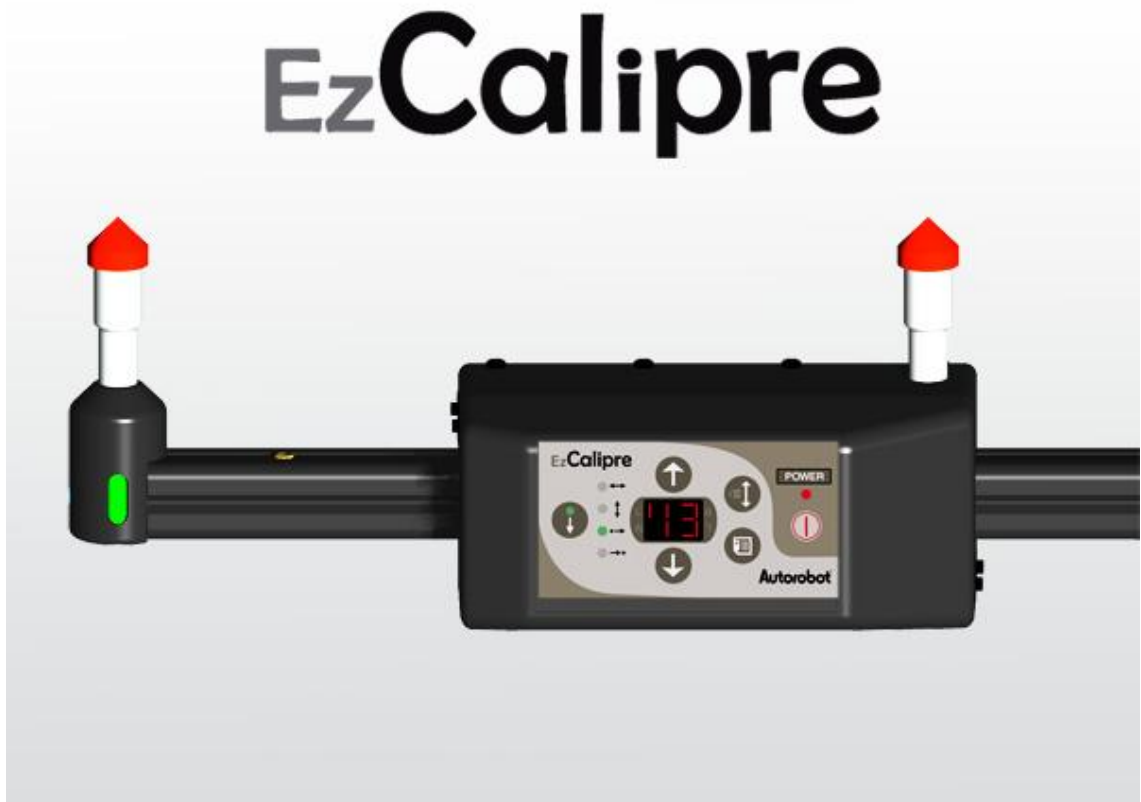
KUVA 8. Autorobot EzCalipre mittauslaite

Korikorjaamoalan kuitenkin koko ajan kehittyessä on tullut tarve kehittää laitteita nykyaikaisemmiksi ja helppokäyttöisemmiksi. Vanhat laitteet aiheuttavat hankaluuksia niiden vanhentuneiden käyttöliittymien ja mittaustapojen vuoksi. Autorobot on kehittänyt täysin uuden EzCalipre mittauslaitteen, joka käyttää hyödykseen WLAN verkkoa ja pystyy toimimaan sekä kaksikulotteisesti että kolmiulotteisesti. Laitteella pystyy mittaamaan sekä pituutta että korkeutta. Korkeuden mittaus perustuu kaltevuuden lukemiseen. Laitte on nopea verrattuna aiempiin malleihin, koska se lähettää mittatiedot suoraan tietokoneelle ja vertaa niitä mittakortilla näkyviin arvoihin (kuva 8).

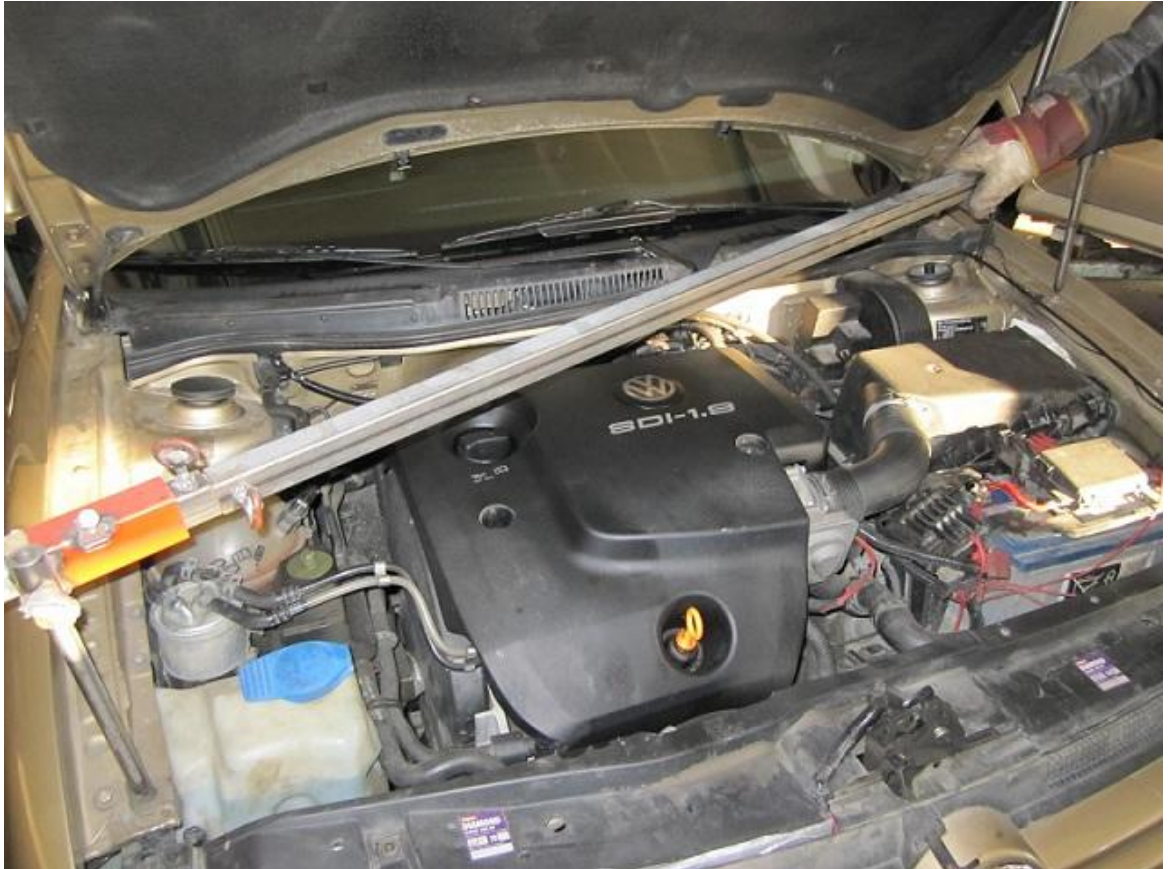
KUVA 9. Itse tehty ristimittalaite

Ylä- ja ulkopuolista mittausta varten useimmilla mittalaitteen valmistajilla on mittakehä, joka liikkuu vetopenkin pituussuunnassa ja mahdollistaa monipuoliset mittaukset. Etupäässä ristimitta-arvot mitataan joko lukkopellin pulttien kiinnityskohdista tai iskunvaimentajien kiinnityspulttien rei'istä. Jos korjaajalla ei ole käytettävissä mittalaite kokonaisuuksia, onnistuu mittaaminen yksinkertaisimmillaan itse tehdyllä ristimittalaitteella (kuva 9).

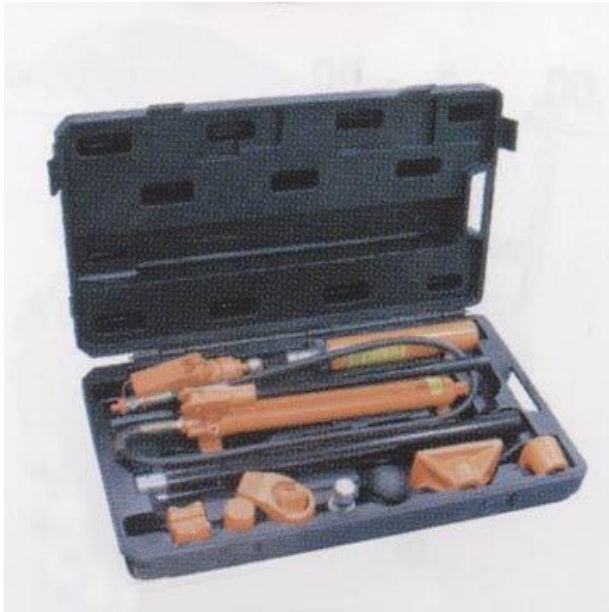
KUVA 10. Hydraulioikaisusarja

Korinoikaisu monipuolisuus korostuu tarvittavien laitteiden määrässä. Kolarikorjausta ei pysty suorittamaan pelkästään korinoikaisupenkillä vaan työskentelyyn tarvitaan myös muita välineitä. Tärkeimpänä laitteena kolarikorjauksessa vetopenkin jälkeen tulee hydraulisesti käytettävä korinoikaisusarja, joka mahdollistaa esimerkiksi korin ja rungon sisäiset väännöt ja työnnöt. Vetopenkin toimintaa rajoittaa korien mutkikas muotoilu sekä kiinnityskohtien löytäminen. Tämän takia korjauksessa on välillä pakko käyttää käsikäyttöistä oikaisusarjaa, jonka voi laittaa käytännössä mihin tahansa asentoon. Kuten vetopenkissä myös hydraulisarjaa käytettäessä, on korjaajan huolehdittava jännitysten päästöstä sekä korivasaran oikeaoppisesta käytöstä. Tällä tavoin kolarin aiheuttamat jännitykset saadaan päästetyksi. Kuvassa 10 on esitetty hydraulisarja. (Petriäinen 2010, 100-101)

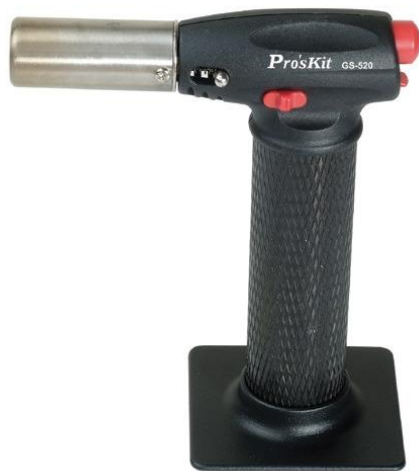
KUVA 13. Kaasupoltin

Lämpökäsittely suoritetaan yleensä pienellä kaasusäiliön sisältävällä lämmityslaitteella, joka on nähtävissä kuvassa 13. Käsiteltävä pelti tulee lämmittää noin 300 celsius-asteeseen, jolloin pelti muuttuu sinertäväksi. Tällöin pellin lämpölaajeneminen on suurimmillaan, ja pelti kohoaa. Kun lämmitettävä kohde alkaa laskea, tulee lämmittäminen siirtää sinne missä pelti kohoaa, millä varmistetaan, että painauma kohoaa joka puolelta. Kohoamista voi myös auttaa painamalla peltiä vastapuolelta, mutta ei lyömällä, kuten korivasaraa ja vastekappaletta käytettäessä. Lämpökäsittelyn päätteeksi tulee koko lämmitetty alue yllälämmittää, jolla varmistetaan pellin muodonmuutosten pysyvyys. Sen jälkeen alueen tulee antaa jäähtyä. Käsittely voidaan tarvittaessa toistaa. (Petriläinen 2010, 108)

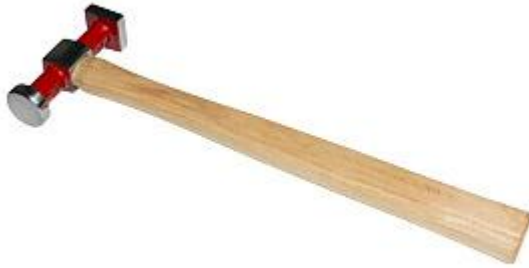
KUVA 14. Korivasara (<http://www.torafors.com/peltitystksitykalut.htm>)

Tarve korivasaran ja vasteen käytölle tulee, kun koripellissä huomataan olevan jonkinlainen kiriste (kuva 14). Tällaiset jännitteiset kohdat ovat yleensä seurausta huonosti suoritetusta hitsauksesta tai kolarissa aiheutuneista vaurioista. Korivasaralla suoritettavalla pellin käsittelyllä pystytään pinnasta poistamaan jännitykset ja kiristeet. Vasaroinnissa voidaan käyttää apuna myös lämpökäsittelyä, mutta se vaatii suorittajaltansa suurta ammattitaitoa. Jos pellissä oleva jännite on kovin suuri, niin sen suurimpaan jännitekohtaan voidaan porata reikä ja näin päästää kiriste. Reiän umpeen hitsauksessa tulee noudattaa varovaisuutta, ettei virhe toistu. (Petriläinen 2010, 111)
