Siltojen korjausprosessi

Opinnäytetyö

Field of Study Technology, Communication and Transport			
Degree Programme Degree Programme In Construction Engineering			
Author(s) Miika Riihimäki			
Title of Thesis Process of Repairing Bridges			
Date	25 April 2012	Pages/Appendices	37+6
Supervisor(s) Mr Matti Mikkonen, Lecturer; Mr. Antti Pehkonen			
Client Organisation/Partners Savon Kuljetus Oy, Kuopio			
<p>Abstract</p> <p>There is a lot of information on how to repair bridges and new guidelines and regulations have been published recently, almost every year. The purpose of this thesis was to examine the repairing process of bridges and to compile a compact information package on the subject. Due to the comprehensive nature of this thesis, report did not concentrate on any example case. Although the thesis focused on bridges which are made of concrete, bridges which are made of wood or steel have also been included in this report.</p> <p>The thesis was written mostly based on the source literature, but there was also information and views from the people who were working in this kind of field. The process of repairing bridges has been very well defined in Finland and for that reason it

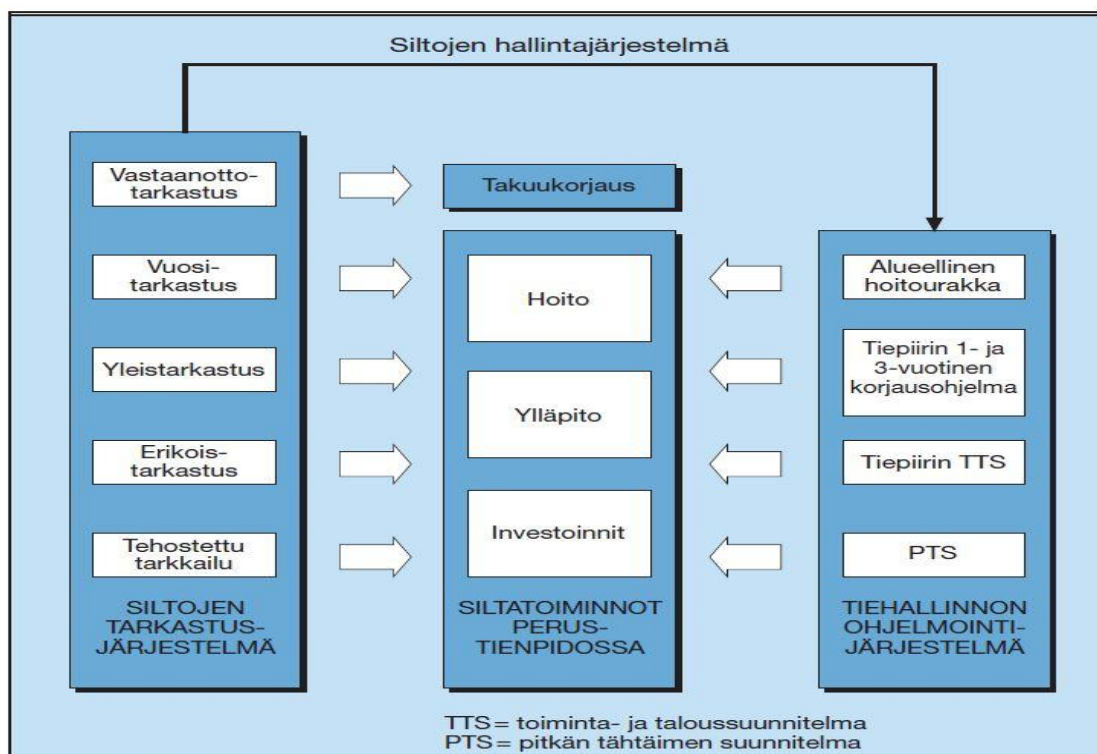
KUVIO 1. Sillantarkastustoiminta (Sillantarkastusohje, 2004, 15) © Tiehallinto

Tarkastusjärjestelmä jakautuu viiteen erilaiseen tarkastusmenetelmään. Tarkastustoiminnan vaiheet on esitetty kuviossa 1. Sillan rakennus- tai korjaustyön valmistuttua ensimmäisenä suoritetaan vastaanottotarkastus. Sillan vastaanottotarkastus on hyvin pitkälti samanlainen kuin minkä tahansa muun rakennus- tai korjaustyön loppukatselmus. Seuraavaksi sillan kuntoa seurataan jatkuvana tarkkailuna ja vuositarkastuksina. Jatkuvalle tarkkailulle havaitaan liikenteeseen vaarantavasti tai hankaloittavasti vaikuttavat tekijät. Jokainen tien käyttäjä on velvollinen ilmoittamaan huomaamastaan sillan liikenneturvallisuutta vaarantavasta asiasta Liikenneviraston liikennekeskukseen. Vuositarkastukset kuuluvat aluehoitourakoihin laatuvaatimuksien mukaisesti ja ne täydentävät sillan yleistarkastuksia. (Sillantarkastusohje, Tiehallinto, 2004, 33-35.)

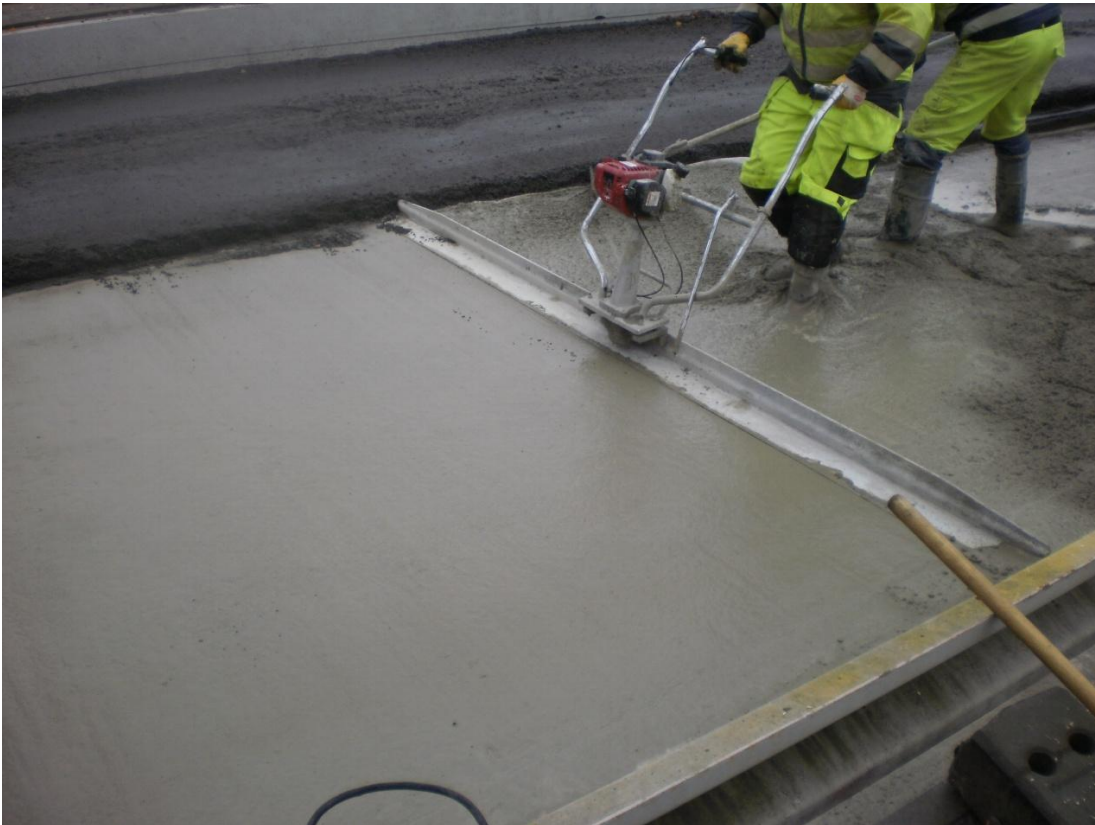
Kuva 1. Muotoiluvalu, massaa tiivistetään tärypalkilla ja betoni vibralla. Valokuva: Miika Riihimäki 2011.

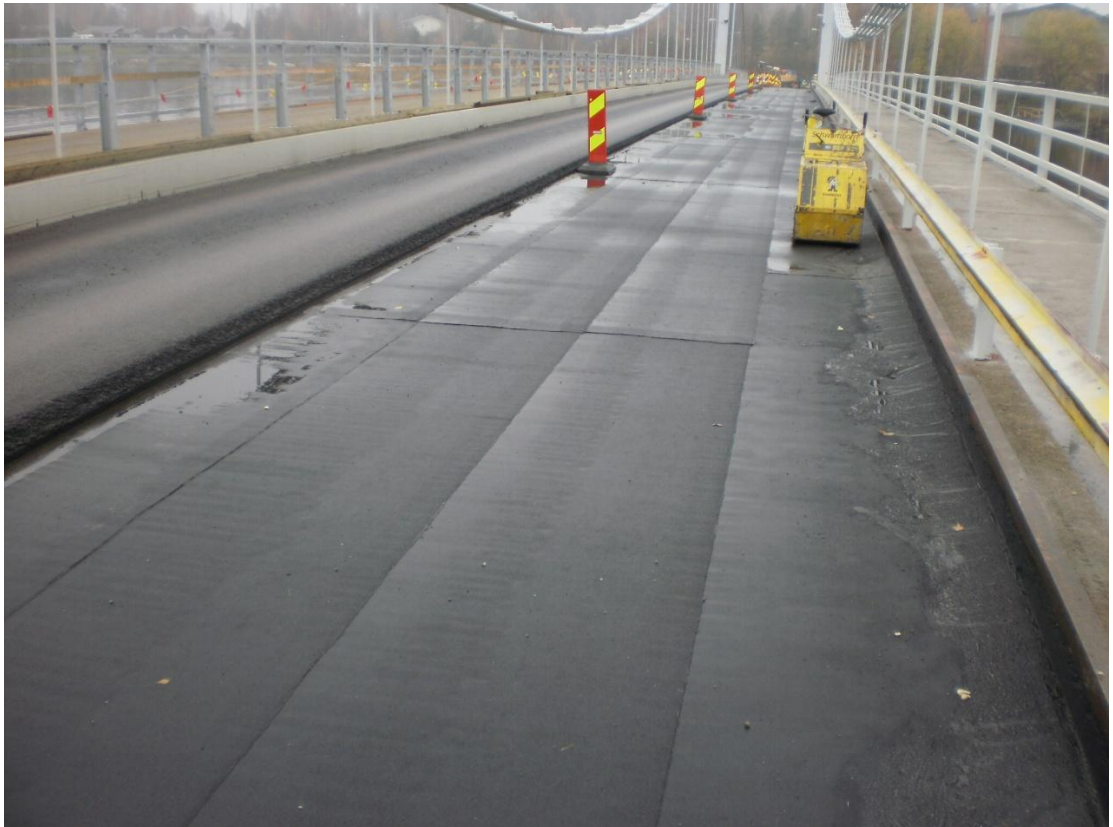
Kuva 3. Valmista kermieristystä. Lammikoituminen johtui riippusillan kallistumisesta. Sillan asentoa korjattiin valamalla vastapaino käytöstä poistuneelle kevyenliikenteen väylälle. Valokuva: Miika Riihimäki 2011.

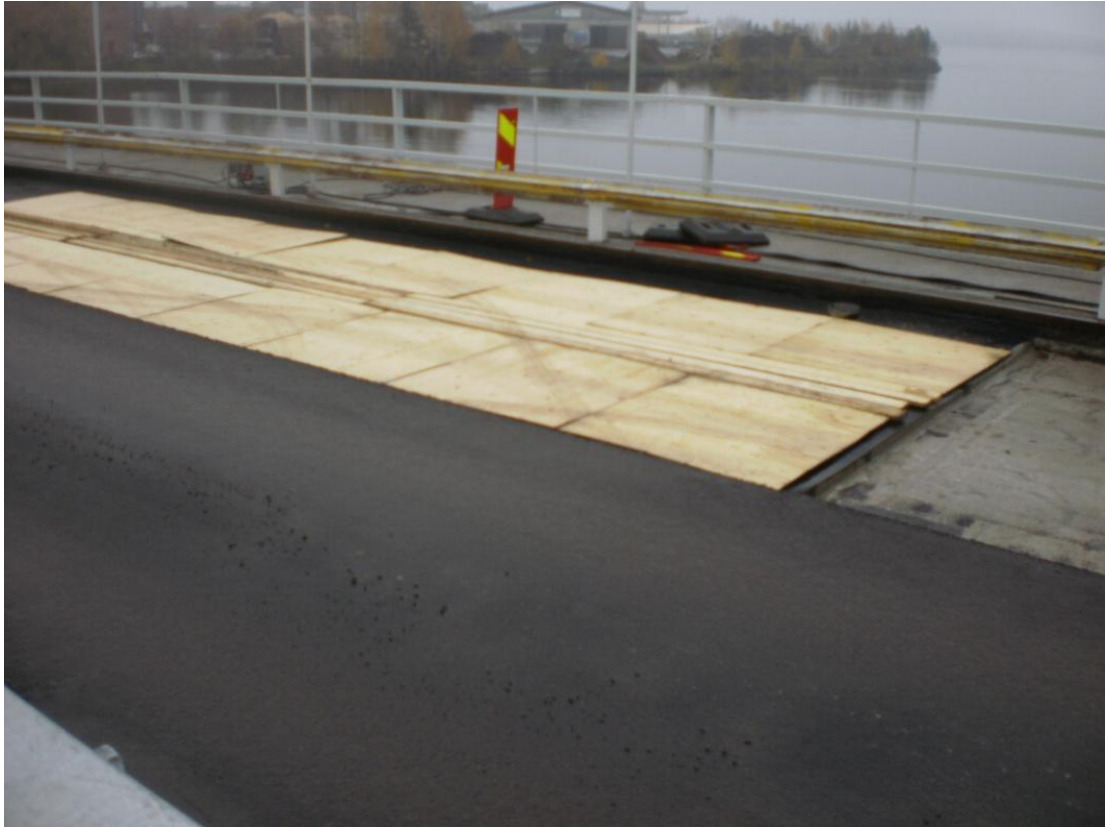
Kuva 2. Työaikainen vedeneristyksen suojaus vanerilevyillä. Valokuva: Miika Riihimäki 2011.

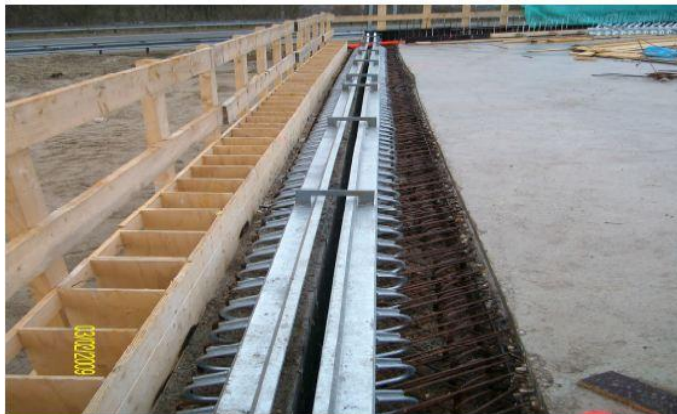
Kuva 4. Uusi Maurer D80 liikuntasaumalaitte. (Maurer Söhne GmbH:n [www-sivu.](http://www.sivu.fi))

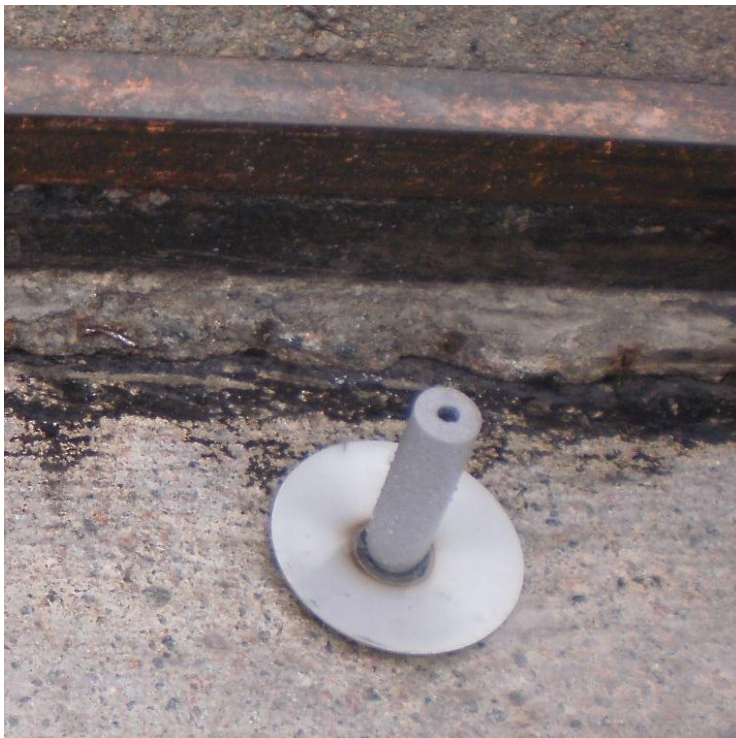
Kuva 5. Tippuputken terässuppilo, putki suojattu muotoiluvuoksi. Valokuva: Miika Riihimäki 2011.

1. Ennen putkien läpivientien porausta tulee selvittää sillan raudoituksen sijainti ja siltakannen alimmat kohdat.
2. Tippuputken läpivienti porataan 50 mm:n lieriöporalla.
3. Suppilon teräsosia varten piikataan riittävä varaus sillan kanteen.
4. Tippuputki asennetaan tuotekohtaisten ohjeiden mukaisesti. (Kuva 5.)
5. Tippuputkilinjaan asennetaan mahdollisuuksien mukaan putki- tai massasalaoja.

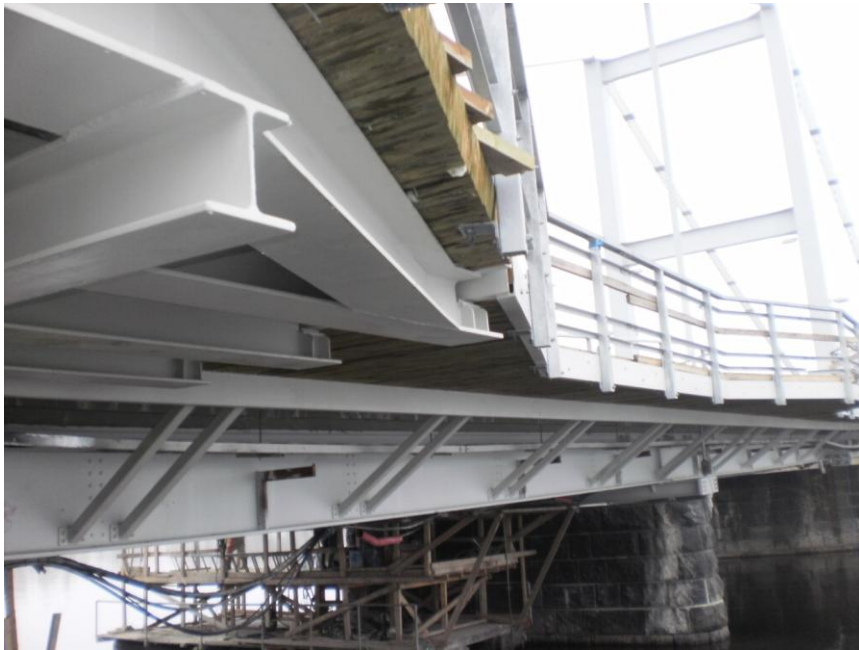
Kuva 6. Pintakäsiteltyjä teräspalkkeja ja puukantinen kevyenliikenteenväylä. Valokuva: Miika Riihimäki 2011.

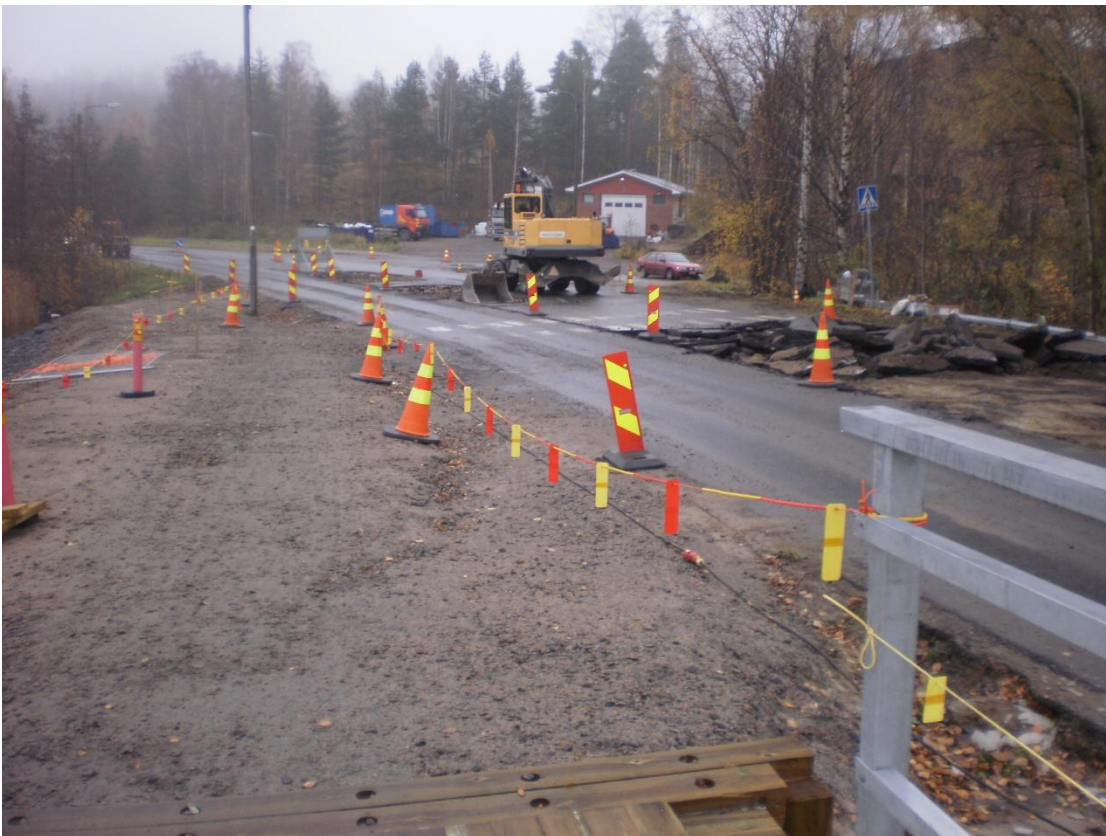
Kuva 7. Tulopenkereen korjausta. Valokuva: Miika Riihimäki 2011.

1. Tulopenkereestä poistetaan asfalttia ja täyttöä suunnitelmien mukaiseen syvyyteen saakka, esimerkiksi 700 mm:iin.
2. Sillan päissä penkkaa avataan siten, että betonikannelle voidaan tehdä tarvittavat kermieristykset ja bitumisivelyt.
3. Tulopenger täytetään ja tiivistetään suunnitelmien mukaisilla kerroksilla, esimerkiksi 300 mm:n suodatinkerros, 200 mm:n jakava kerros, 200 mm:n kantava kerros ja 50 mm:n AB 16/120 päällyste.
