Rakennustekniikka / korjausrakentaminen ja rakennusrestaurointi

RAKENNUSTEN KOSTEUSVAURIOT JA NIIDEN KORJAUS

Opinnäytetyö 2012

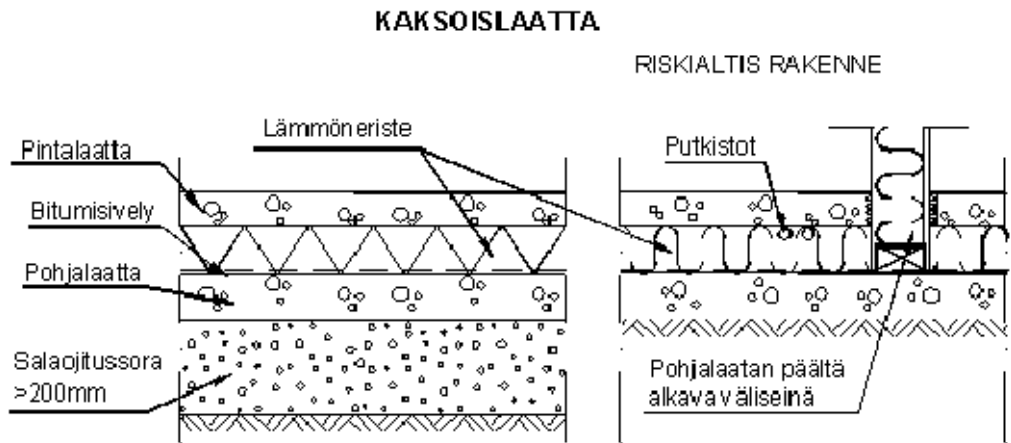
Tyypillisiä vaurioita ovat esimerkiksi kuvassa 1 näkyvä riskialtis rakenne.

Kuva 1. Esimerkki maanvastaisen betonilaattalattian rakenteesta (2.)

Yläpuolelta eristetty kaksoislaatta ja puukorotettu lattia betonisen laatan päällä ovat selkeästi kosteusteknisesti riskialttiimpia ratkaisuja kuin suoraan maan päällä oleva maanvastainen laatta. Kosteusvaurioiden riski on huomattavasti pienempi, jos betoni-laatta on lämmöneristetty alapuolelta. (2.)

Toinen suuri riskitekijä on alemman laatan päälle tehty puurakenteinen seinä. Varsinkin jos alemman laatan alapuolella ei ole lämmöneristystä, on alemman laatan lämpötila lähestulkoon sama kuin maan lämpötila rakennuksen alla. Kun puurakenne on suoraan tällaisessa lämpötilassa, joka ei eroa riittävästi alla olevan maan lämpötilasta, on seinän alaosan kosteus lähestulkoon sama kuin maaperän kosteus. Puuseinän alaosaan voi tällöin tiivistyä kosteutta, varsinkin jos sisäilman kosteus on korkea. (2.)

Laattojen välissä olevassa eristeessä kulkee usein myös putkistoja, jotka aiheuttavat kosteusvaurioita jo pelkästään olemassaolollaan ja varsinkin mahdollisissa vuototapauksissa. (2.)

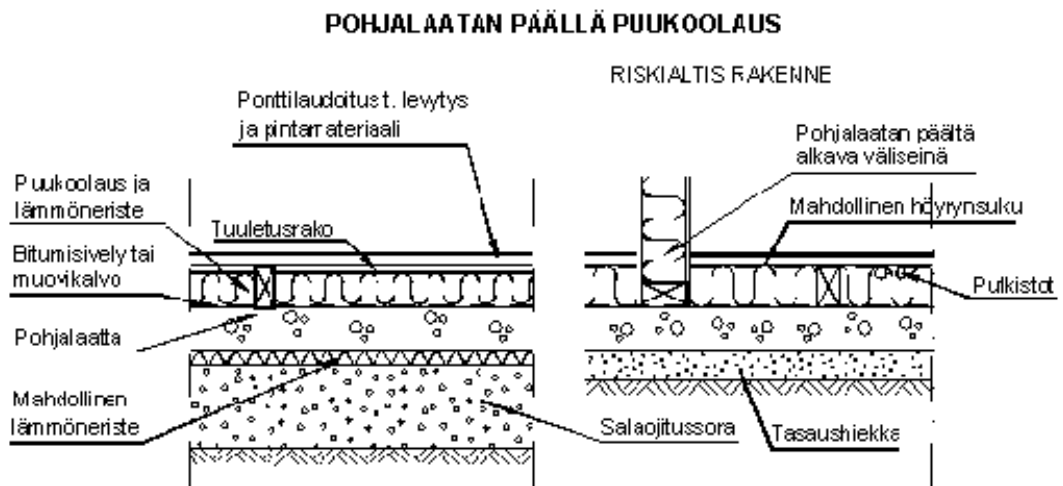
Kuva 2. Esimerkki puukorotetun lattian rakenteesta (2.)

Betonilaatan päällä olevat puukorotetut lattiat kastuvat ja homehtuvat herkästi (kuva 2). Syitä kosteusvaurioihin on monia. Jo rakennusvaiheessa on voitu aiheuttaa kosteusvaurio, kun on rakennettu liian märän betonin päälle ja betonin kuivumisesta haihtuva kosteus on päässyt puihin lattiarakenteisiin. Muita syitä

ovat mm. maasta imeytyvä kosteus ja maasta nouseva kosteus, joka jää rakenteisiin eikä pääse kuivumaan, kun jokin rakennekerros toimii höyrynsulkuna. Myös sisäilman kosteus voi tiivistyä kylmän laatan pintaan, kun rakenteessa ei ole höyrynsulkua. Tämä esiintyy erityisesti laatan reuna-alueilla. (2.)
