Putkistojen kuntotutkimusohje

Kiinteistöjen lämmitys-, vesi- ja viemärijärjestelmät

Metropolia Ammattikorkeakoulu

Opinnäytetyö

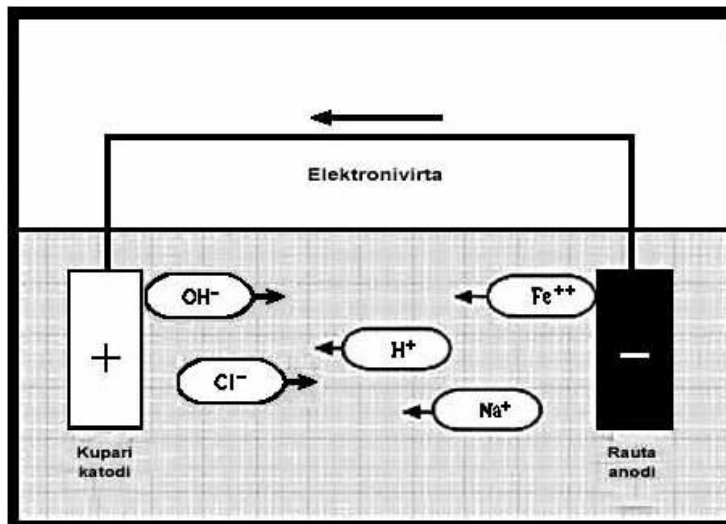
Kuva 1. Sähkökemiallisen korroosion toimintakaavio (Opetushallitus 2010)

Sähkökemiallisessa korroosiossa (kuva 1) anodi luovuttaa elektroneja katodille elektronijohteen ja elektrolyytin välityksellä. Anodi hapettuu luovuttaessaan elektroneja ja katodi pelkistyy vastaanottaessaan niitä. Sähkökemiallinen korrosio vaatii aina suljetun virtapiirin, jossa anodi ja katodi ovat yhteydessä toisiinsa. Sähkökemiallisessa reaktiossa metalli tai metallit muodostavat korroosioparin, joka aiheutuu potentiaalieroista. Alhaisemman potentiaaloin omaava anodi syöpyy. Korroosioparin syntymisen rakenteeseen aiheutuu eri metallien jalousaste-eroista. Lisäksi elektrolyytin koostumuserot rakenteen eri kohdissa tai metallin muokkaaminen ja lämpökäsittely synnyttävät potentiaalieroja rakenteen materiaaleissa. (Korroosiokäsikirja 1988.)

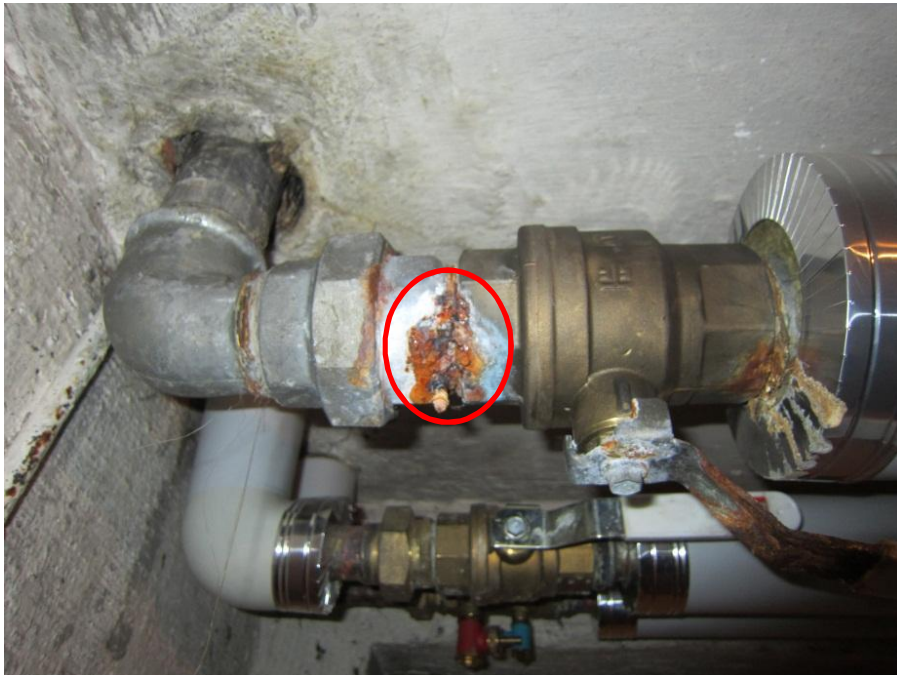
Kuva 2. Vuotojälki kylmän käyttövesijohdon kierrelitospaikassa (Vahänen Oy)

Ulkopuolisen ympäristön vaikutus sinkityissä teräsputkissa ilmenee kierteitetyissä liitoskohdissa, joissa sinkkipinnoite on poistunut kierteitetyön yhteydessä ja kierrelitos ei ole mennyt tarpeeksi syväälle liitettävään putkeen. Ilman pinnoitetta jäänyt liitos syöpyy nopeammin jouduttuaan alltiiksi korroosiolle. (Helenius ym. 1998.) *Kuvassa 2* on esitetty ulkopuolisesta korroosiosta johtunut vuotojälki messinkisen venttiilin ja sinkityn teräsputken kierrelitospaikassa.

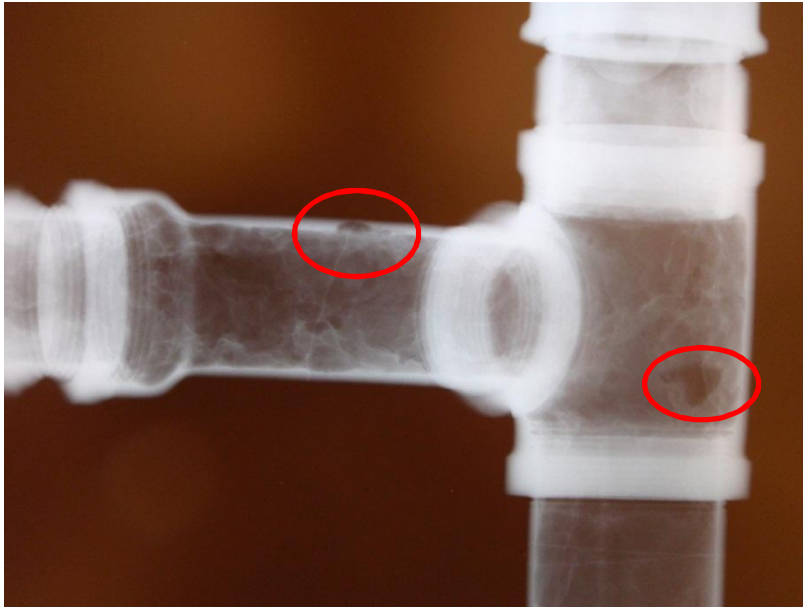
Kuva 3. Röntgenkuva sinkitystä kylmävesijohdosta (Vahanen Oy)

käyttöikä lyhenee. (Kekki ym. 2008.) Kuvassa 3 on esitetty röntgenkuva sinkitystä teräsputkesta, jonka seinämissä on syviä syöpymiä sekä T-haarassa että putkessa. Seinämät ovat syöpyneet lähes puhki eroosiokorroosion ja pistekorroosion johdosta.

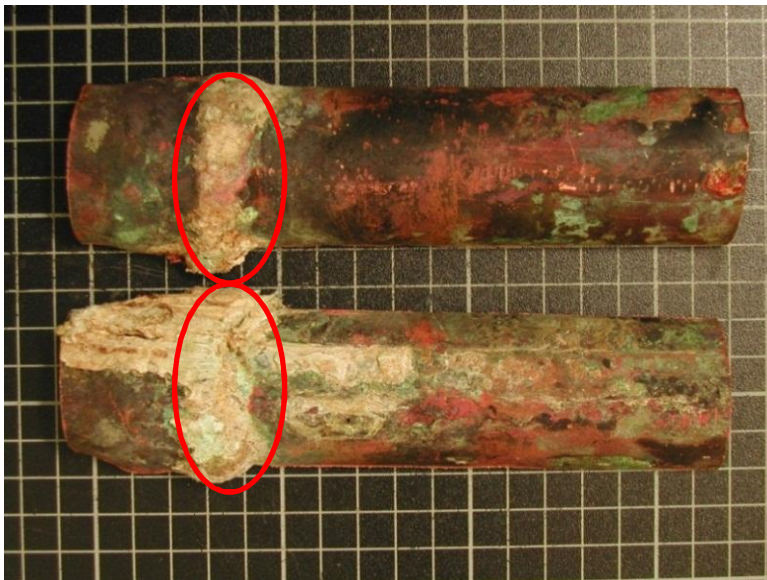
Kuva 4. Sinkin katoa kupariputken ulkopinnalla (Vahanen Oy)

Sinkin kato näkyy liitoksen pinnalla vaaleana korroosiotuotteena (*kuva 4*). Sinkinkato aiheuttaa myös ongelmia ennen vuotta 1970 asennetuissa messinkisissä venttiileissä ja liitososissa (Kekki ym. 2008: 75.) *Kuvissa 5 ja 6* on esitetty esimerkkejä sinkinkadon

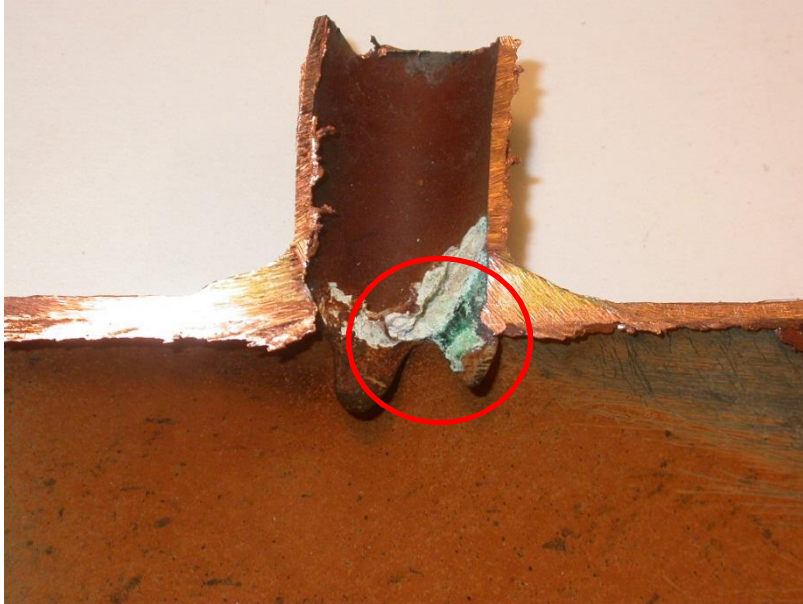
Kuva 5. Sinkinkatoa kupariputkien liitoskohdassa (Vahnen Oy)

esiintymisistä messinkijuotoksissa ja messinkisissä venttiilipesissä. Vuoden 1977 jälkeen vesijohtoverkostoihin on saanut asentaa vain sinkinkadon kestävästä messinkistä. Noin 30 % kupariputkien vauriotapauksista johtuu messinkijuotosten teknisen käyttöönsä loppumisesta. Messinkijuotosten on arvioitu kestävän 20–50 vuotta. (Kekki ym. 2008: 74, 63, 143.)

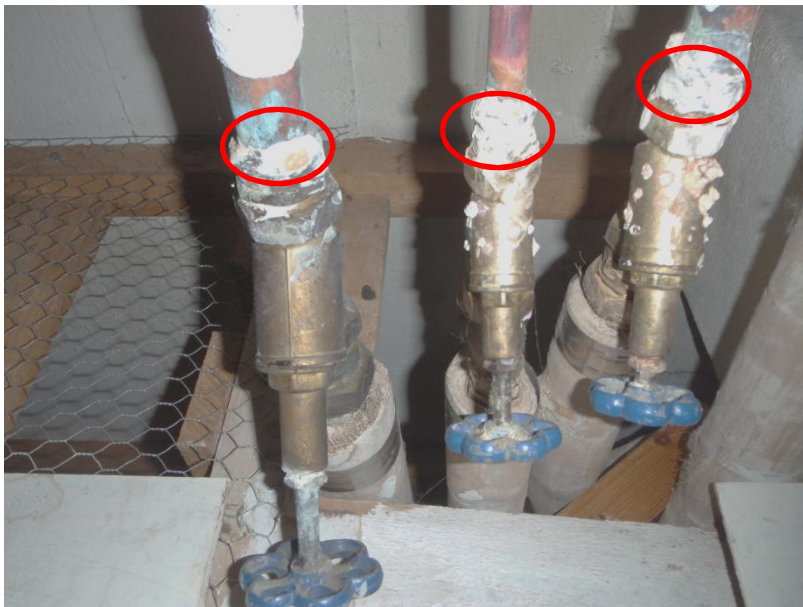
Kuva 6. Sinkinkatoa kupariputkien ja istukkaventtiilien liitoskohdassa (Vahnen Oy)

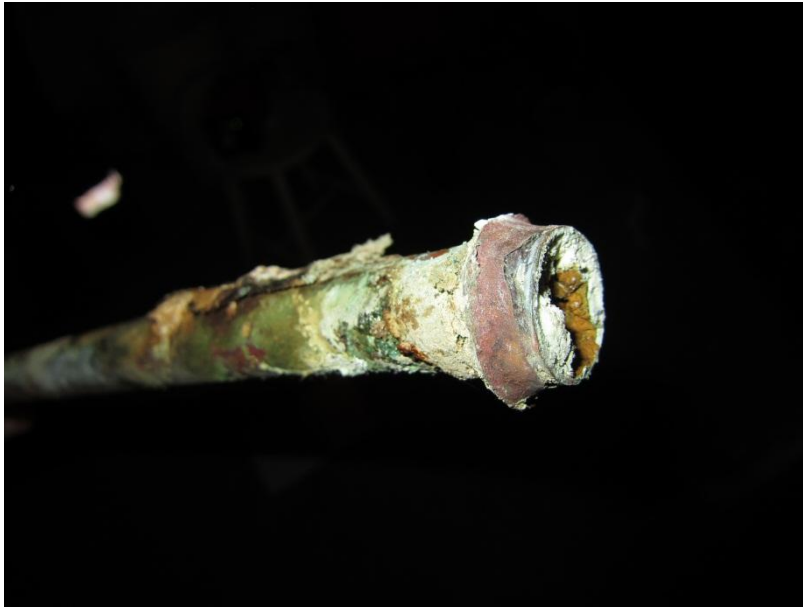
Kuva 7. Sinkinkadon korroosiotuote on kertynyt kupariputken sisälle (Vahanen Oy)

se aiheuttaa häiriötä vesivirtaan (Korroosiokäsikirja 2006). Joskus sinkinkato etenee läpi putken profiilin kertyen putken sisäpinnalle ja pienentäen veden virtauspinta-alaa (kuva 7).

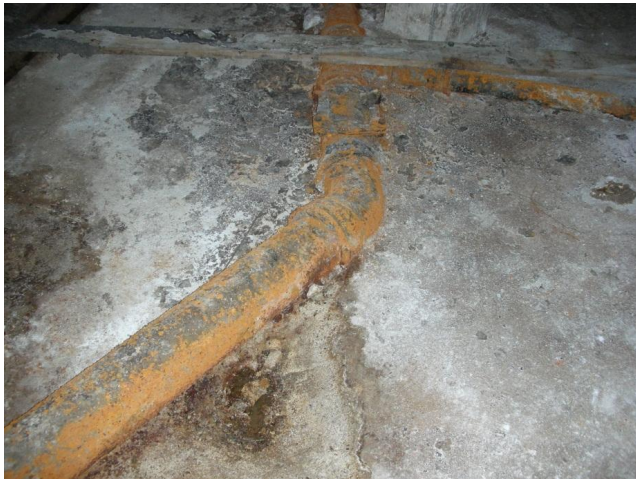
Kuva 8. Valurautaviemärin ulkopinta on altistunut ulkopuoliselle korroosiolle (Vahanen Oy)

Harmaan valurautaan muita syöpymismuotoja ovat yleinen korroosio sekä piste- ja mikrobiologinen korroosio. Näiden kaikkien syntyyn vaikuttavat puutteelliset pinnoitteet tai niiden puuttuminen, veden laatu tai ulkopuolisen ympäristön olosuhteet. Harmaa valurauta on kovaa eikä se kestä hyvin mekaanista rasitusta. (Kekki ym. 2008: 42, 44.) Valurautaviemäreiden ulkopuolinen syöpyminen on yleistä. Ulkopuolista syöpymistä tapahtuu usein valurautaviemäreillä, jotka on asennettu maahan tai ryömintätiloihin. (Helenius ym. 1998: 54.) *Kuvassa 8* on esitetty ryömintätilan lattiaan upotettu valurautaviemäri, jossa on havaittavissa korroosiotuotetta putken ulkopinnalla.

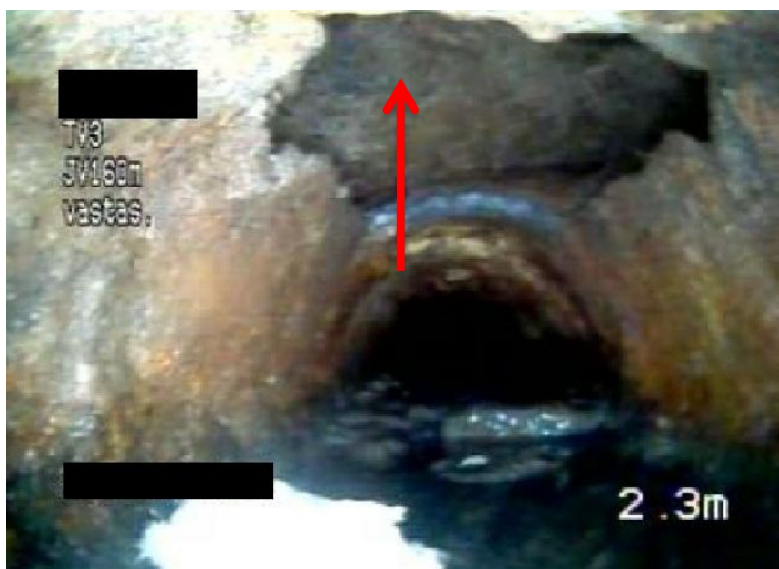
Kuva 9. Sortuma valurautaviemärin yläpinnassa (Vahanen Oy)

Pallografiittiputken, joissa pinnoitteet ovat vaurioituneet tai puuttuvat kokonaan, korroosiomekanismit ovat lähes samanlaisia kuin harmaalla valuraudalla. Tyypillisiä syöpymismuotoja ovat pistekorroosio, yleinen korroosio, mikrobiologinen korroosio ja grafitoituminen. (Kekki ym. 2008: 48, 49.) Mikrobiologista korroosiota esiintyy yleensä keittiöviemäreissä, joissa jätevesi on saostunut putken sisäpinnalle (Helenius ym. 1998: 54). Kokemustemme mukaan myös viemärikaasut aiheuttavat korroosiota valurautaviemäreiden yläpinnoille vaakaosuuksilla. Röntgenkuvista on usein havaittu, että valurautaviemärin seinämät ovat syöpyneet huomattavasti enemmän yläpinnalta kuin jäteveden vaikutuksen alaisena olevalta alapinnalta. *Kuvassa 9* on esitetty viemärin sisäpuolisessa TV-kuvauksessa havaittu valurautaviemärin yläpinnan sortuminen.

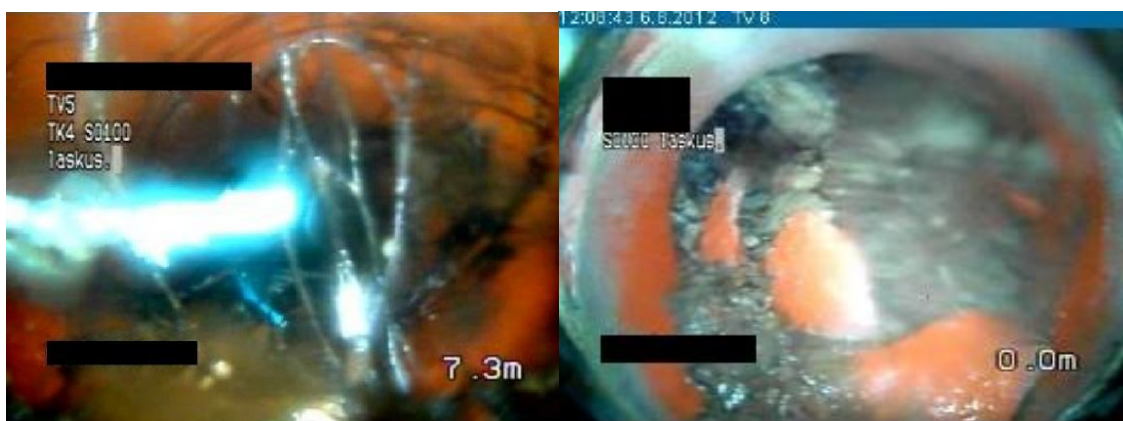
Kuvat 10, 11. Tiilestä valmistettujen salaojaputkien tyypillisiä vauriomekanismeja (Vahanen Oy)

Vanhojen tiilestä valmistettujen salaojaputkien (ruukkuputkien) vauriot johtuvat pääasiassa huonosta asennustavasta. Maa-aines pääsee yleensä tunkeutumaan putken sisälle liitoskohdista. Mutkat aiheuttavat sivuttaissiirtoja vaakasuunnassa putkien liitoskohdissa, jolloin liitoskohtiin syntyy suurempia aukkoja. (Harju ym. 2001: 134.) Salaojan toiminnan häiriintymisen voi aiheuttaa myös painaumat. Ne syntyvät yleensä rakentamisvaiheessa liian suurista maakuormista (Helenius ym. 1998: 56). Kasvien juuret saattavat joissain tapauksissa tunkeutua putken sisälle aiheuttaen tukoksia, kuten kuvassa 10 on esitetty. Tiilistä valmistettujen salaojaputkien toiminta perustuu liitoskohdissa oleviin aukkoihin, joista maaperän vesi pääsee putkiston sisälle. Tiiliputket ovat yleensä jo rikkoutuneet tutkimusvaiheessa maakuormasta johtuen, kuten kuvassa 11 on esitetty.

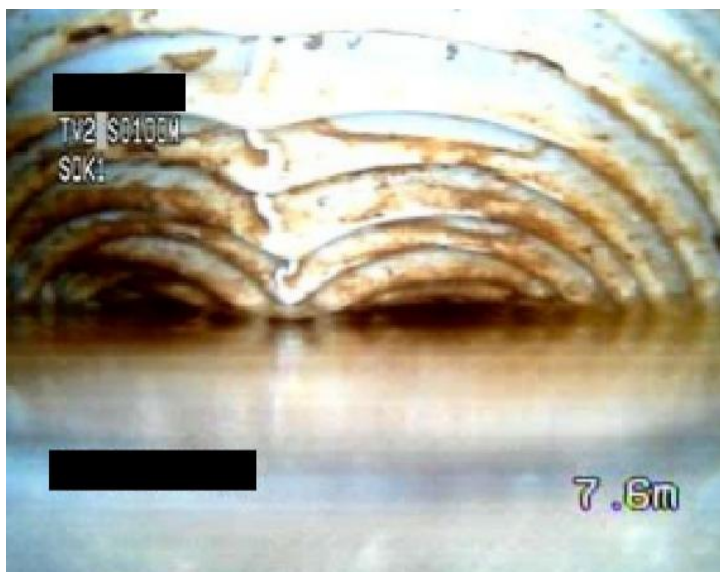
Kuva 12. Salaojaputken yläpinta on painunut kasaan ja putki on täyttynyt vedellä (Vahanen Oy)

Salaojaverkoston toimintahäiriöt ovat yleensä seurausta edellisessä kappaleessa mainituista vaurioista johtuen. Toiminnallisen häiriö aiheuttaa usein jokin ulkopuolisen ympäristötekijän aiheuttama tukos. TV-kuvauksessa (kuva 12) näkyy salaojaputken painuma, joka on aiheuttanut toiminnallisen häiriön putkiosuudelle. Sisään painunut putki estää veden hallitun ohjautumisen salaojakaivoon. Salaojaputkeen kohdistuva vauriomekanismi, kuten hiekkatukos, ei aina aiheuta estettä salaojaputken toiminnalle. Vesi pääsee virtaamaan tukoksen läpi vähän hitaammin (kuva 13).

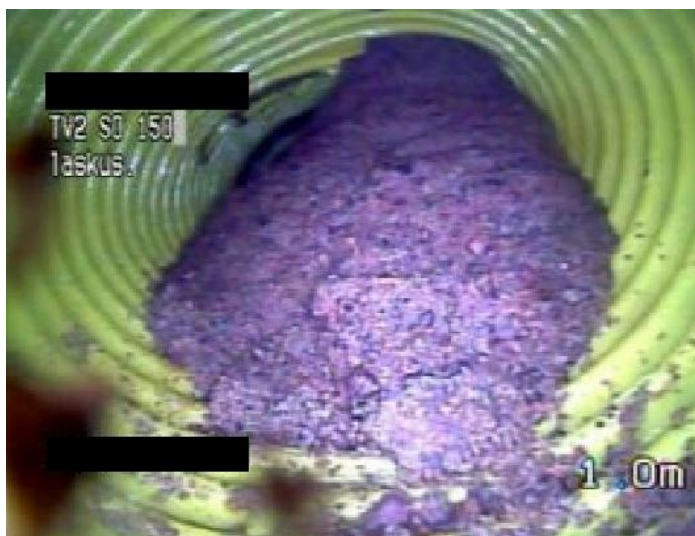
Kuva 13. Salaojaputkessa on hiekkatukos, mutta se ei estä kokonaan putken toimintaa kaivojen välisellä putkiosuudella (Vahanen Oy)

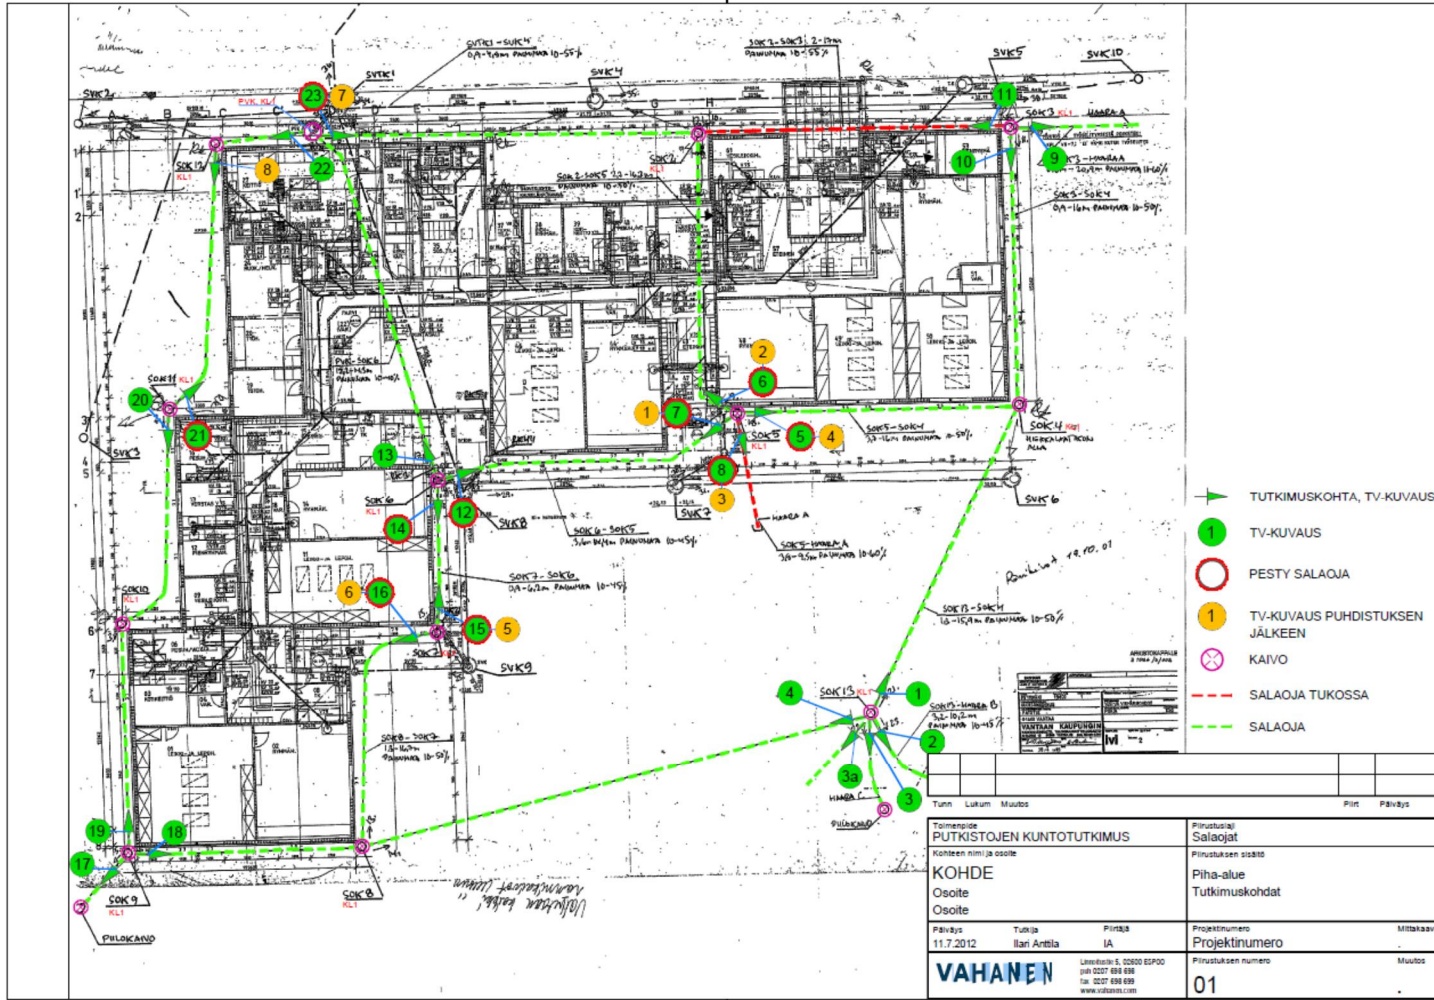
Tutkimuskohtapiirustus

Toimintajärjestelmä PUTKISTOJEN KUNTOTUTKIMUS		Pihustussali Salaojat	
Kohde Osoite Osoite		Pihustuksen osasto Piha-alue Tutkimuskohdat	
Päiväys 11.7.2012	Tuottaja Ilari Anttila	Piiritsä IA	Projektinumero Projektinumero
		Laskutus: 0,2000 ESP00 puh 0207 688 688 fax 0207 688 689 www.vahanen.com	Mittakaava Muutos 01
