KOLKAN TILA

1800-luvun hirsitalon saunaosaston uudistaminen

Tia Hämäläinen - sisustusarkkitehtuuri - syksy 2009

HÄMÄLÄINEN TIA: Kolkan tila – 1800-luvun lopun hirsitalon saunaosaston uudistaminen

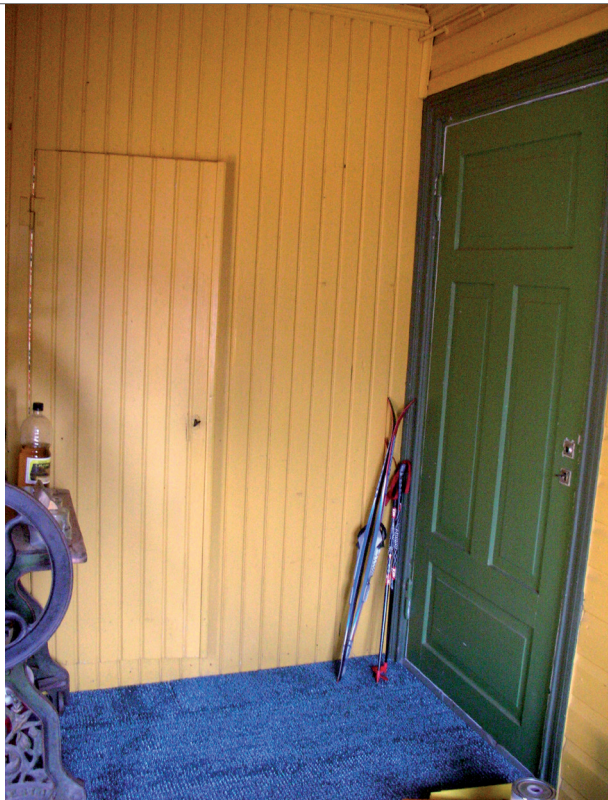
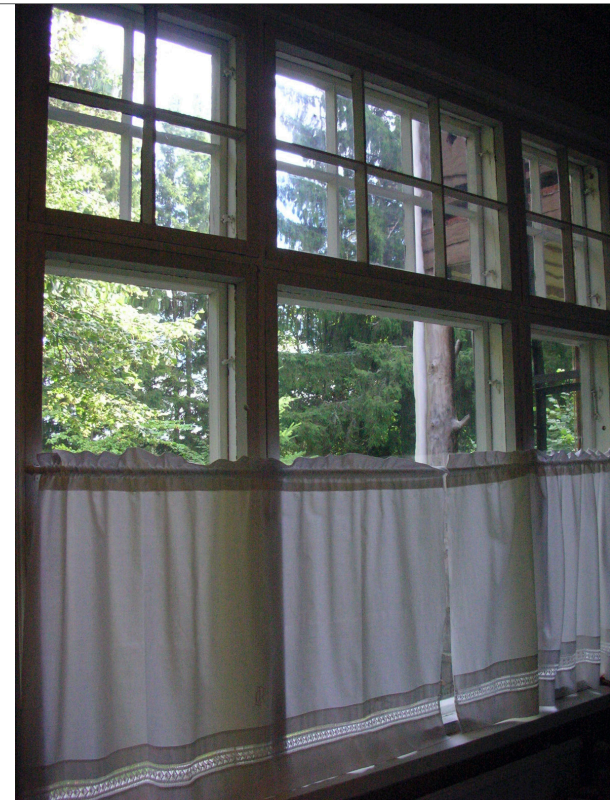
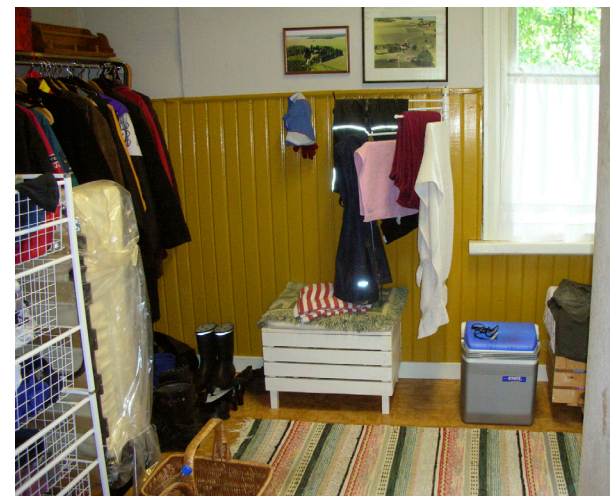
Käytöstä poissa ollut ovi porstuasta saunalle.

Näkymä tuvan ovelta; vanhan pannuhuoneen ovi.

Pukuhuoneen ikkuna.

Pukuhuone ja säilytystila nykyisellään.

maalattu puolipaneeli ja yläosa on maalattua, levytettyä seinää. Seinillä risteilee putkia, joille on puhkottu reitti seinän läpi vanhan pannuhuoneen puolelle. Tilassa ovat myös sähkökaapit. Valaistus on hoidettu loisteputkin. Tilassa on kaunis iso ikkuna, joka antaa sille oman leimansa. Ikkunasta näkee puutarhan puolelle, talon taakse. Suuret kuuset, iso leppä ja vanha myllynkivi muodostavat kauniin, rauhallisen näkymän. Tila on korkea ja valoisa. Kooltaan se on noin 15 m².

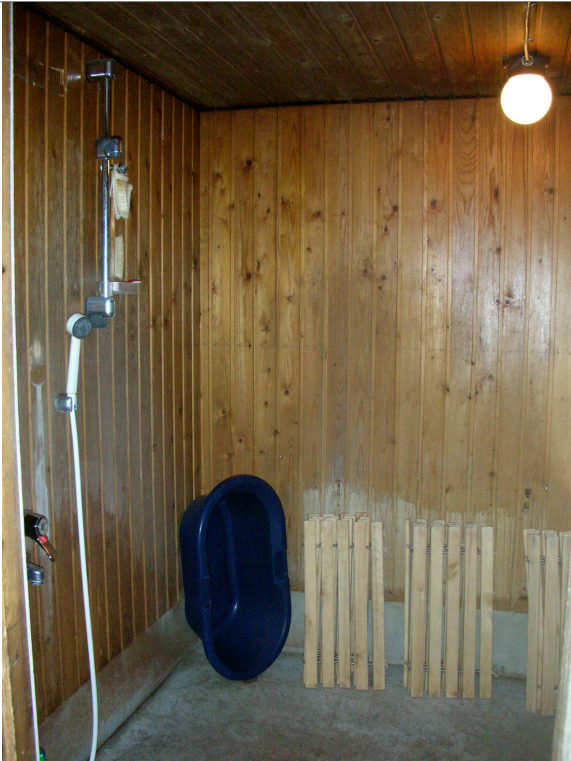
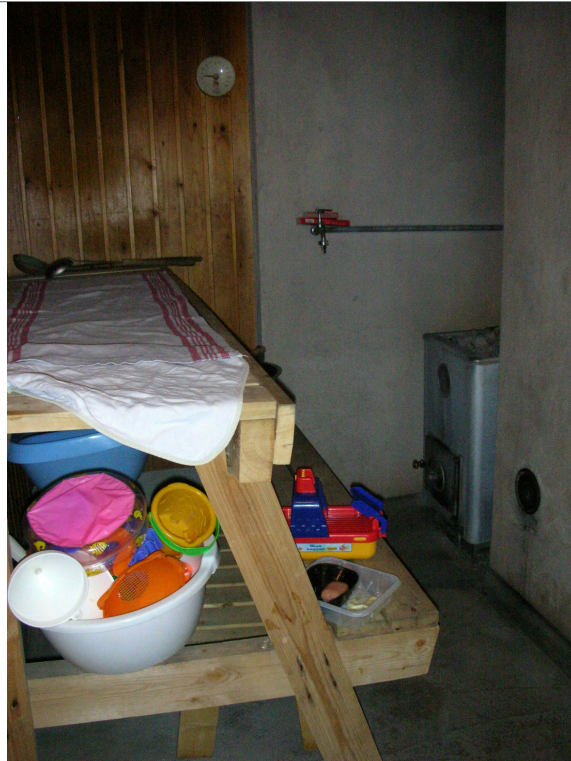
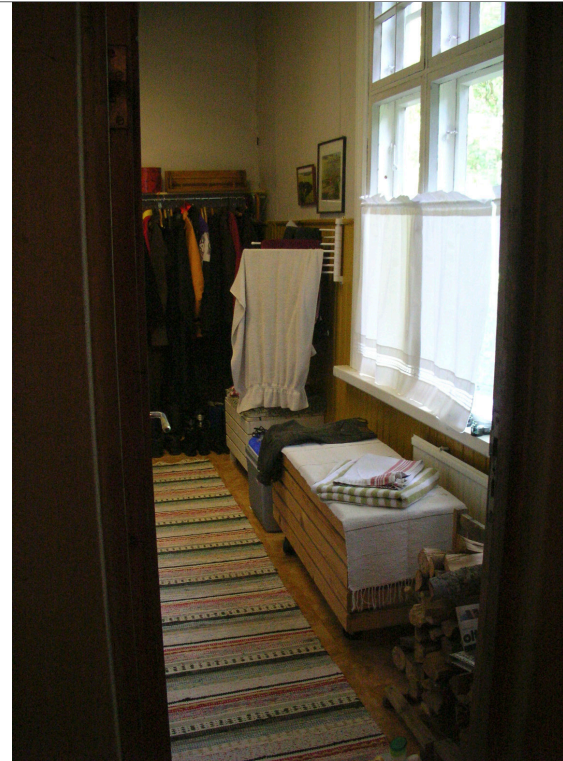
KUVAT
Vanha sauna.
Lauteet.
Säilytystila saunan ovelta.

- + Kiuas entisessä syvennyksessään => mahdollisuus puu-/sähkökiukaaseen.
- Lauteet kapeat ja korostavat tilan pitkulaisuutta.
- Kiukaan edessä ei juurikaan tilaa tulen sytyttämiseen ja ylläpitoon.

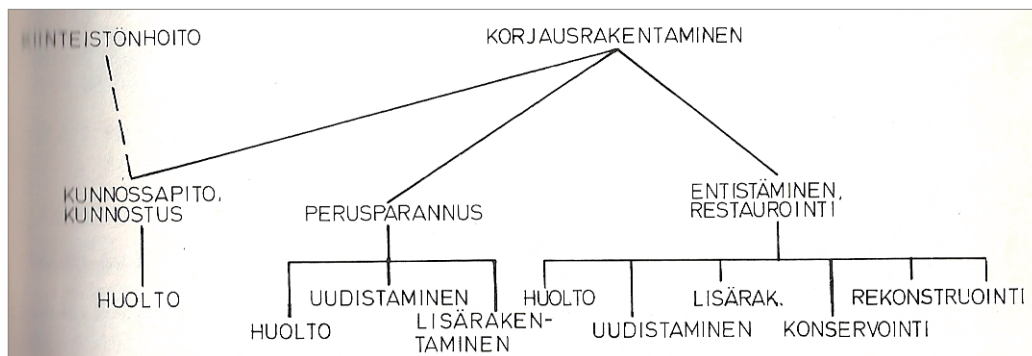
KUVAT
Korjausrakentamisen käsittekaavio, RIL Ry
Kiviperustoja, Rakennustieto Oy, s.19 .

on tehtävä tietyin ajanjaksoin, jotta rakennus pysyy kaikin puolin asuinkelpoisena. Peruskorjauskohteita voivat olla esimerkiksi parvekkeet, ikkunat, ulkoseinät tai lämmitys-, vesi- ja viemärijärjestelmät. Perusparantaminen taas tarkoittaa kiinteistön laatutason muuttamista olennaisesti alkuperäistä tasoa paremmaksi. Siinä kiinteistöön liitetään tai rakennetaan jotain uutta ja kiinteistö pidetään ajanmukaisena. Tällaisiin hankkeisiin lukeutuvat esimerkiksi keittiön laitteiden ajanmukaistaminen tai hissien rakentaminen hissittömään rakennukseen. (Viitala, 2006) Oman kohteeni yhteydessä puhuisin näin ollen perusparantamisesta ja kenties vielä tarkemmin uudistamisesta. Perusparannus jakaantuu vielä huoltotoimenpiteisiin, uudistamistoimenpiteisiin ja lisärakentamistoimenpiteisiin. (Kts. kuva s.26: Korjausrakentaminen käsittekaaviona) Perusparantaminen on korjausrakentamista, jolla rakennus muutetaan

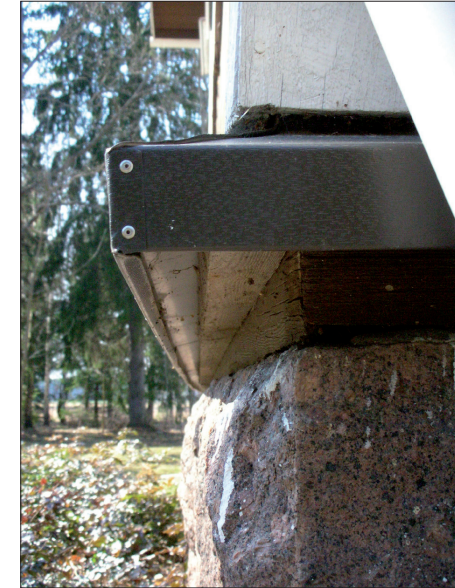
KUVA Kivijalan nurkka.

Vanhojen talojen kivisokkelit on saatettu päällystää betonilla, joka on ajan myötä lähes väistämättä halkeillut. Vesi on päässyt sisään halkeamista ja jäätyessään laajentanut niitä entisestään sekä tehnyt tuhojaan perustuksiin. (Vuolle-Apiala, 2006, s.) Omassa kohteessani ei betonointia onneksi ole tehty, vaan korkea kivijalka on entisellään. Sisäpuolelta saunan ja vanhan pannuhuoneen lattiat on kuitenkin muutettu betonilattioiksi ja siitäkin on voinut aiheutua ongelmia, varsinkin jos sokkelin tuuletusaukot olisi suljettu, mitä tässä tapauksessa ei myöskään onneksi ole tehty. Kun vanhat puurakenteet jäävät betonirakenteiden sisään, voi seurauksena aiheutua home- ja lahovaurioita. Tässä tapauksessa betonilaatta tullaan joka tapauksessa purkamaan, niin saunan kuin pannuhuoneenkin kohdalta. Saunan lattiaan asennetaan lattiälämmitys ja pannuhuoneen betonilattia valetaan uudelleen. Samalla vanha trossilattia kunnostetaan, jos siihen on tarvetta. Trossilattia on itsessään huono lämmöneristys ja se voidaan lisäeristää, jos tilaa siihen on riit-

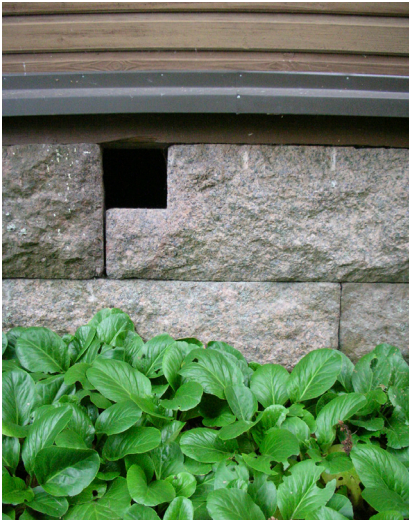
KUVA
Luukku kivijalassa.

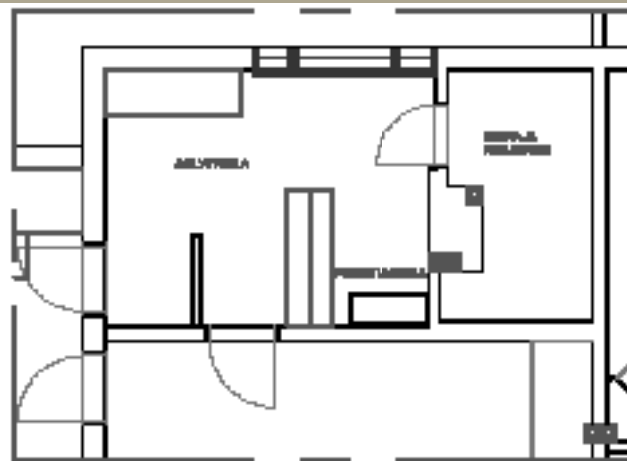
- + Pukeutuminen "piilossa".
- Pieni seinänpätkä tuntuu väkijäiseltä ja tilaan sopimattomalta.
- Vähän kaappitilaa.
- Pukeutuminen kaukana ikkunasta = näkymästä.

KUVAT
Luonnoksia tilaohjelmasta.

Mietin myös pienen seinäpätkän tekemistä uuden sisäänkäynnin eteen, johon saisi koukut perheen isän työvaatteille, mutta se tuntui tarpeettomalta ja väkinäiseltä, eikä edes sopinut huoneeseen. Alkuun asettelin pukeutumiskaappia piiloon kaappien väliin tai taakse siten, että näköyhteys ikkunalle kuitenkin säilyisi. Päähäni oli iskostunut ajatus penkistä, jonka äärellä vaatteiden vaihto saunomaan mentäessä tapahtuisi. Pyöritellessäni tilasuunnitelmaa paperilla penkki ja kaappirivistöt rupesivat häiritsemään niin, että päätin ajatella asiaa hieman toisin. Lopputulos oli, että sijoitin ikkunan ääreen vapaasti tilaan sijoitetut pikkutuolit ja pöydän pukeutumispisteeksi. Pyyhkeet saa ripustettua pystyaulakkoon. Pienen ryhmän voi tarvittaessa suojata paneeliverhoilla. Paneeliverhot ovat läpikuultavaa paperinarukudelmää, joka päästää valon lävitseen. Näin ikkunasta lankeaa edelleen valo koko huoneeseen eivätkä kaapit pilko tilaa, vaan se säilyy avoimena. Kalusteet ovat kevyitä ja helppo siirtää syrjään haluttaessa. Luontevaa myös on, että tilassa voidaan suorittaa kodin vaatehuolto kokonaisuudessaan. Avoimessa tilassa mahtuu silittämään ja sinne voidaan myös sijoittaa pesukone. Lattiakaivo tilassa jo on vanhan pannuhuoneen kohdalla,

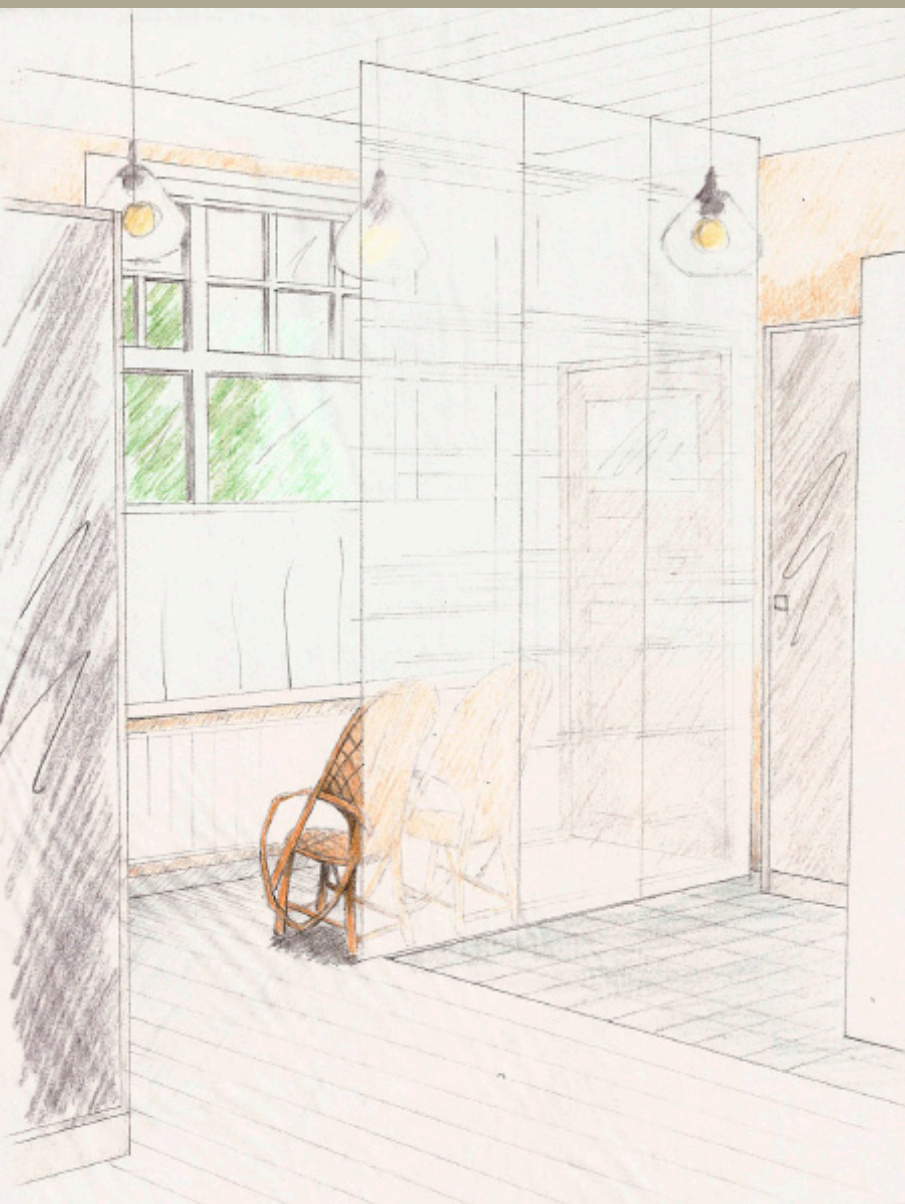
KUVA
Pukeutumis- ja säilytystila.
