Merenkulun koulutusohjelma / merenkulkualan insinöörin suuntautumisvaihtoehto

LAIVOJEN VEDENALAISET TARKASTUKSET JA KORJAUKSET

Opinnäytetyö 2013

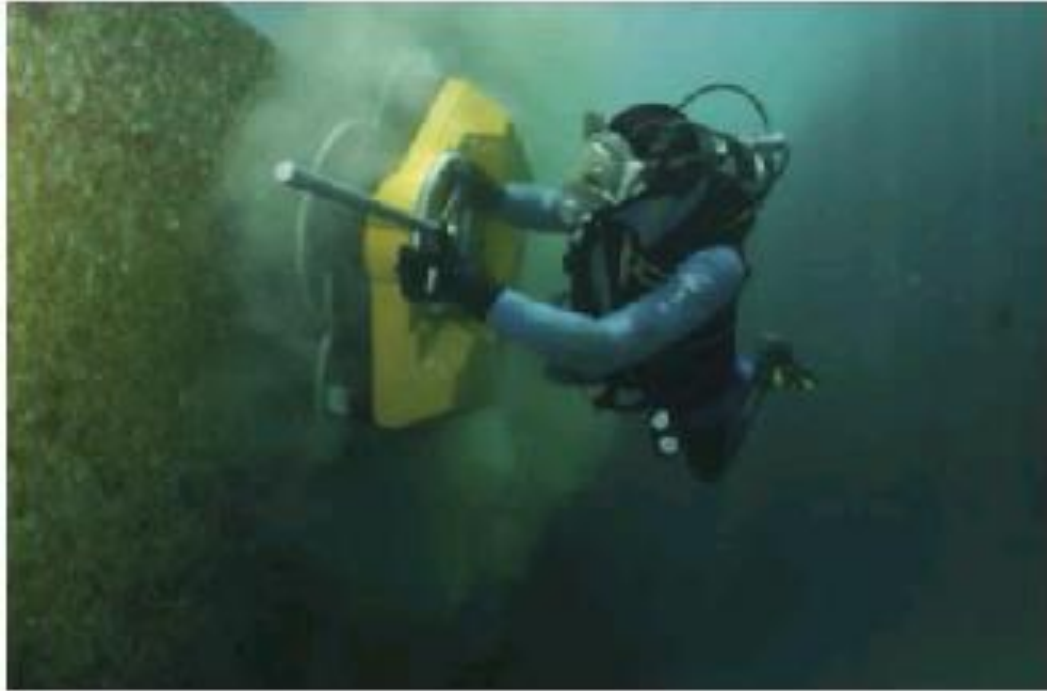
Kuva 3. Rungon puhdistusta ammattisukeltajan ohjaamalla harjakoneella (Armade-hull-verkkosivut)

Yleensä käytetään kahta pyörivää harjaa, jotka pyöriessään aiheuttavat imuefektin aluksen runkoon ja sukeltaja vain ohjaa pesuria vedessä (kuva 3). Ulkomailla on käytössä myös puhdistukseen soveltuvia ”pesurobotteja”, jotka pesevät koko vedenalaisen osan rungosta ja käyttävät esimerkiksi magneettipyöriä tai potkurin virtausta pysyäkseen kiinni aluksen pohjassa

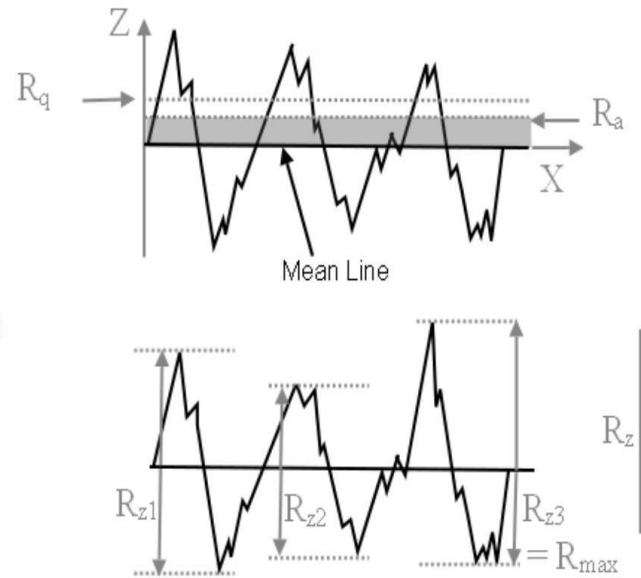
SURFACE	A	B	C	D	E	F
R_a	1	2	4	8	16	30
R_z	6	12	24	48	96	180

The **Mean Roughness (Roughness Average R_a)** is the arithmetic average of the absolute values of the roughness profile ordinates

The **Mean Roughness Depth (R_z)** is the arithmetic mean value of the single roughness depths of consecutive sampling lengths

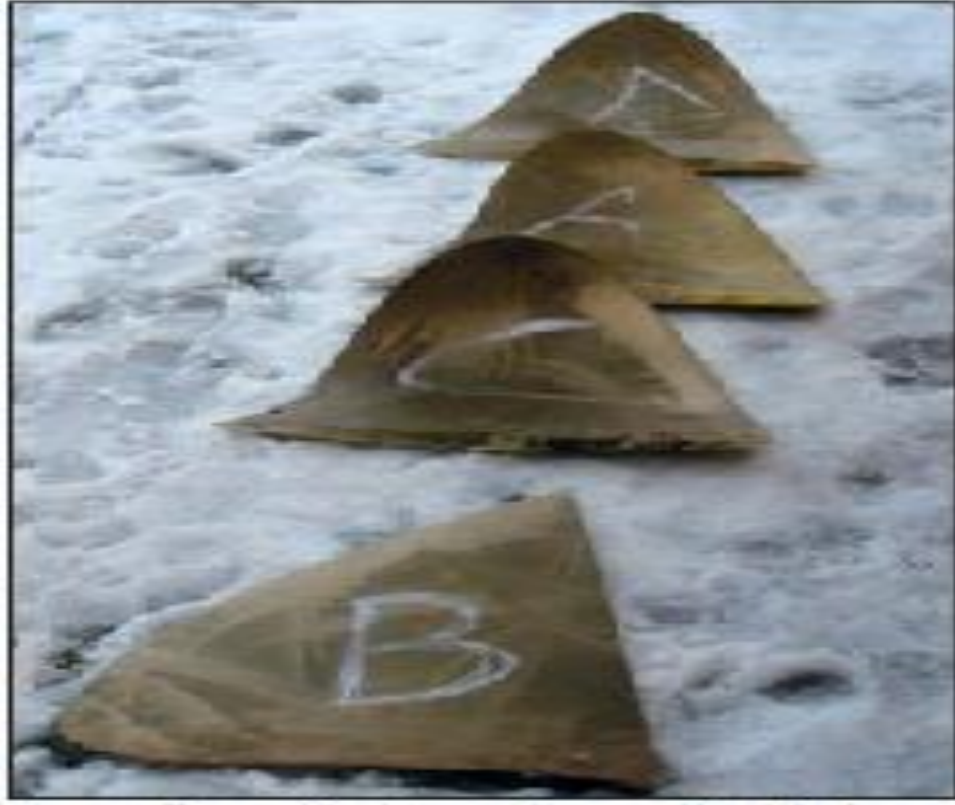
Kuva 7. Vaurioituneen potkurin katkaistut lavat (Hydrex)

Seuraavassa kuvassa on nelilapaisesta potkurista leikatut vaurioituneet kärjet potkurin tasapainottamiseksi.

Lapojen ollessa pahasti vaurioituneet ja niiden ollessa taipuneet ja mahdollisesti revennet voi sukeltaja leikata lapojen päistä vaurioituneet osat pois (crapping). Tällöin tulee huolehtia tarkasti siitä, että lavat ovat tasapainossa leikkauksen jälkeen. Tämän tyyppisissä operaatioissa on luokitustila yleensä mukana ja leikkausrajat mitataan sekä piirretään tarkkaan potkuriin. Yhden lavan ollessa pahasti vaurioitunut, jolloin se täristäisi ja rikkoisi akselitiivisteitä sekä laakereita ajettaessa sillä, tulee myös ehjältä lavasta leikata vastakkaiselta puolelta samankokoinen pala pois kuin vaurioituneesta lavasta. Näin laiva pystyy kulkemaan omilla koneilla esimerkiksi korjaustelakkaan ilman hinaamista ja ilman, että se rikkoisi merimatkan aikana laakereitaan. Tämän tyyppiset leikkaukset vaativat, että sukeltaja asentaa leikkauskiskon potkuriin, johon leikkuri tulee kiinni. Vapaalla kädellä tällaisia leikkauksia ei sukeltaja tee, vain lapojen kärkien epätasaisuuksien poisto ja pyöristys suoritetaan käsin ilman tukikiskoa. Viisilapaisen potkurin ollessa kyseessä tulee kaikista lavoista leikata samankokoinen osa pois lapojen kärjistä. Nikkeli-pronssiseospotkureissa tulee käyttää leikkaukseen erikoislaikkaa, joka ei leikattaessa ”puuroudu”.

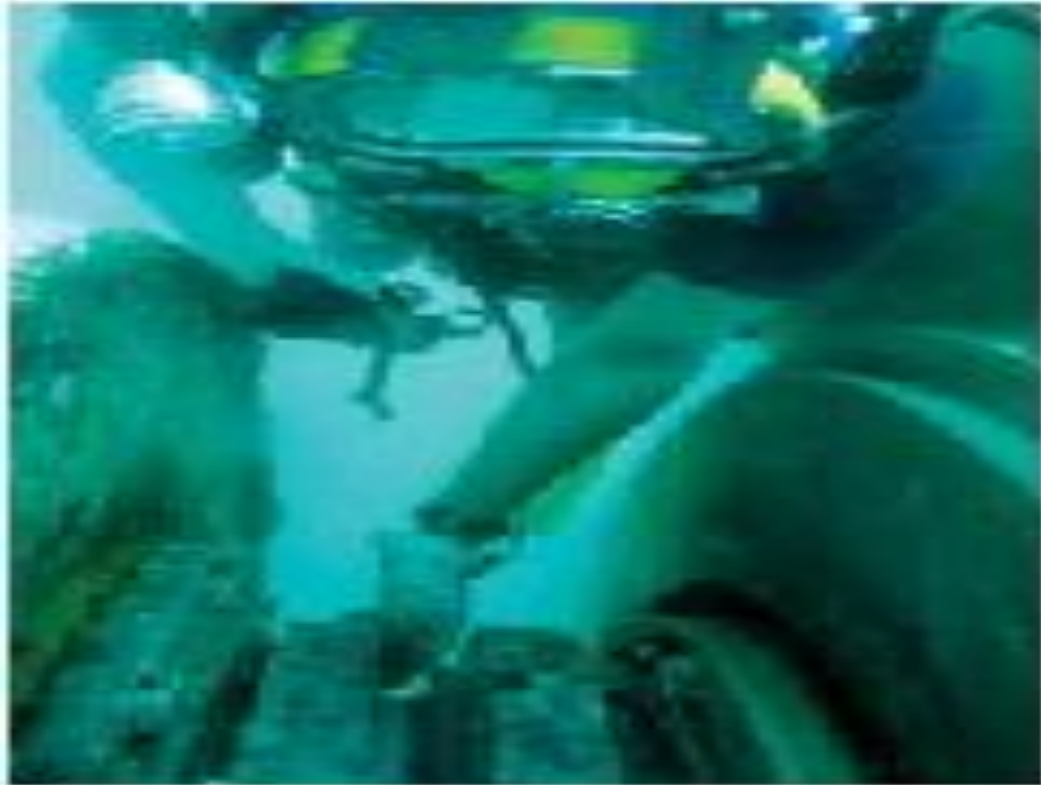
Kuva 10. Akselitiivisteiden vaihto (Hydrex)

Alla olevassa kuvassa on esitetty akselitiivisteiden vaihdon valmistelua akselisuojien poisoton jälkeen, ennen vesitiiviin ”habitarepussin” asennusta.

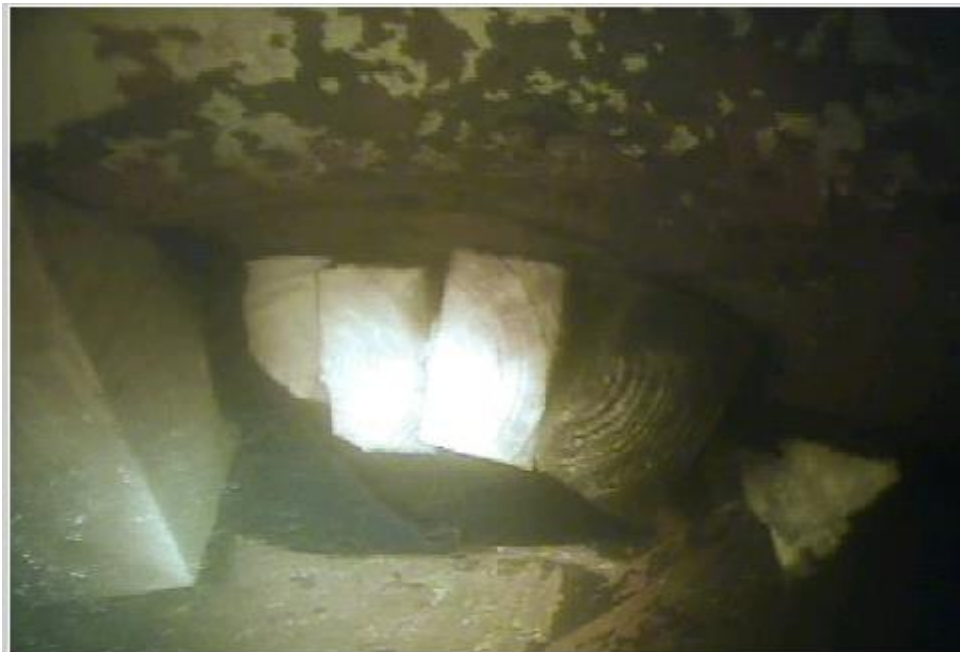
Kuva 11. Vaurion tilkkiminen puukiiloilla (Rannikon sukelluspalvelu Oy)

sainen ja duplinkilevyä on vaikea hitsata kohteeseen. Luokka ei yleensä hyväksy vedenalaista hitsausta (LR/AWS-D3.6), mutta vettä vasten hitsaukset hyväksytään eli hitsaukset, joissa hitsaaja on rungon sisäpuolella hitsaamassa vaurioitunutta kohtaa, jonka sukeltaja on voinut tilkitä ulkopuolelta esimerkiksi vesitiiviillä laatikolla tai rätein. Vauriokohdan ollessa vaikeasti korjattava voidaan käyttää tapauskohtaisesti esimerkiksi ulkopuolelta tilkkimismateriaalina puukiiloja sekä rättejä, jotta saadaan vuoto pienemmäksi, minkä jälkeen sisäpuolelle hitsataan esimerkiksi ”laatikko” kaarien väliin. Sementtiäkin voidaan käyttää hätäpaikkausaineena, mutta se vaatii aina laatikon tai vastaavan korjauksen sen päälle. Alla olevasta kuvasta näkyy pohjakosketuksen saaneen aluksen rungon repeytymän tilkkiminen puukiiloilla ennen sisäpuolista korjausta hitsaamalla
