Tytti Anttila

Kehäradan haitta-ainealueen suojarakenne

Insinöörityö

29.4.2013

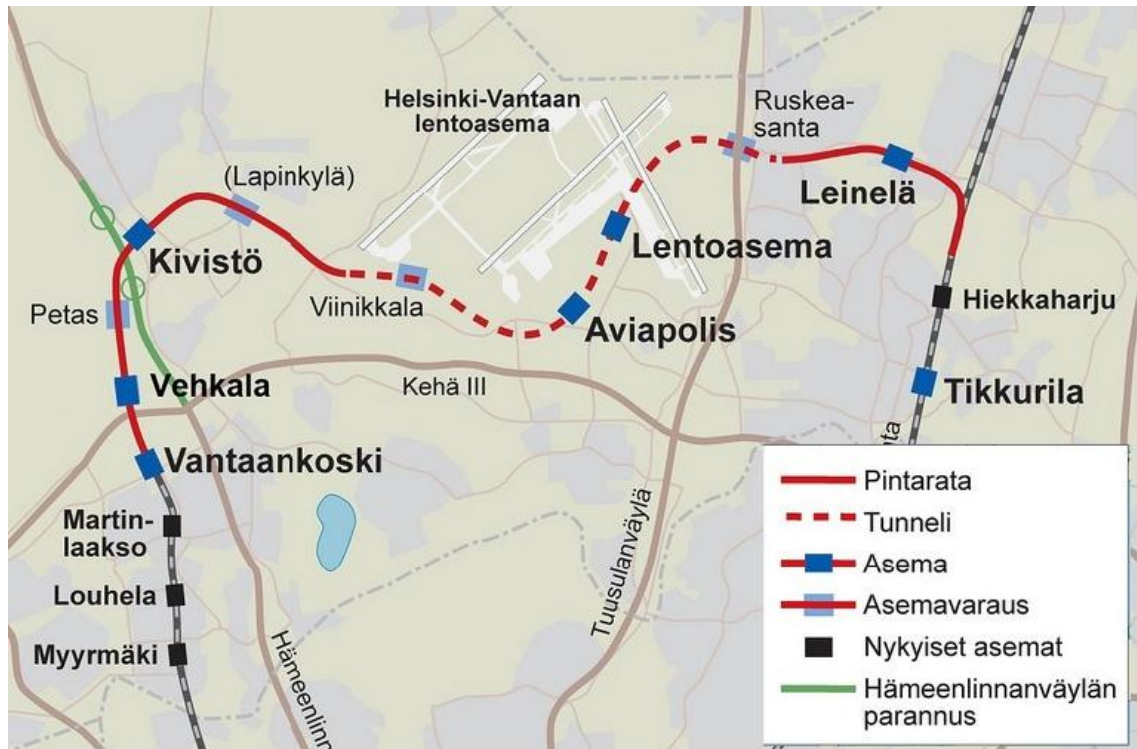
Kuva 1. Kehäradan reitti sekä uudet asemat ja asemavaraukset [2]

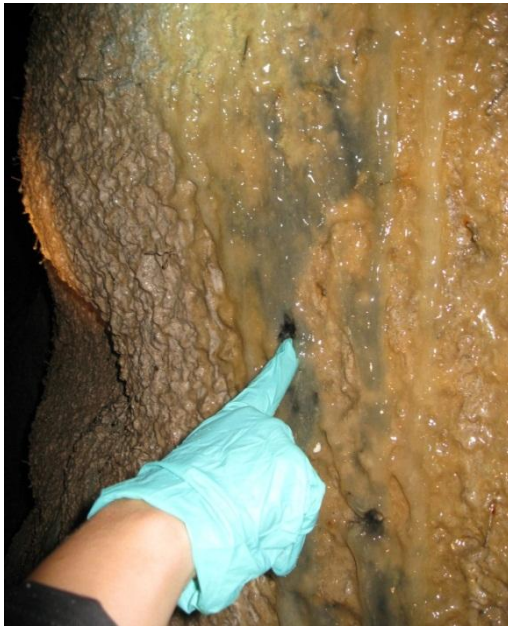
Kuva 3. Biofilmiä Kehäradan tunnelissa (Pöyry Finland Oy)

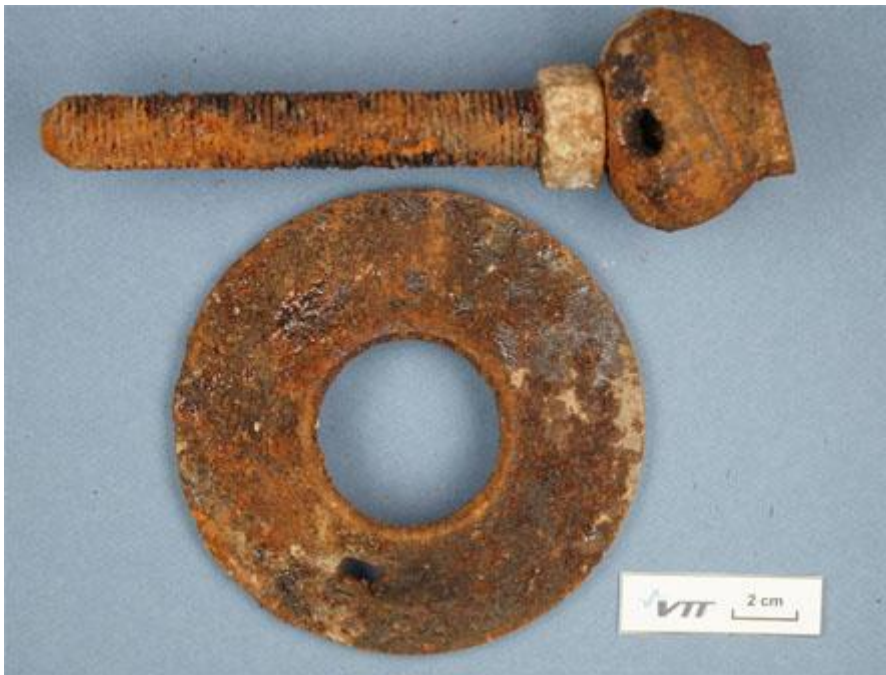
Kuva 5. Vuoden vanha kallioankkurin pää aluslevyineen [13]

VTT:n tutkittavaksi toimitettiin haitta-ainealueelta tunnelin lujitukseen käytettyjä sinkittyjä kalliopultteja, jotka olivat olleet asennettuina vuoden. Näytteissä oli jo silmämääräisesti havaittavissa sinkkikatoa. Monin paikoin syöpyminen oli edennyt sinkkipinnoitteen alla olevaan teräkseen asti. Pulttien vaurioista voidaan päätellä, että olosuhteet ovat olleet aggressiiviset. [17, s. 20–21, 31.]

Aggressiivisen pohjaveden vaikutuksesta pulttien sinkitys syöpyy keskimäärin 0,15 mm vuodessa. Tyypillisen sinkkipaksuuden ollessa 0,2–0,25 mm syöpyy sinkkikerros 1,5 vuodessa. Reilussa 2 vuodessa sinkkikerros on poistunut kokonaan. Sinkin alla oleva

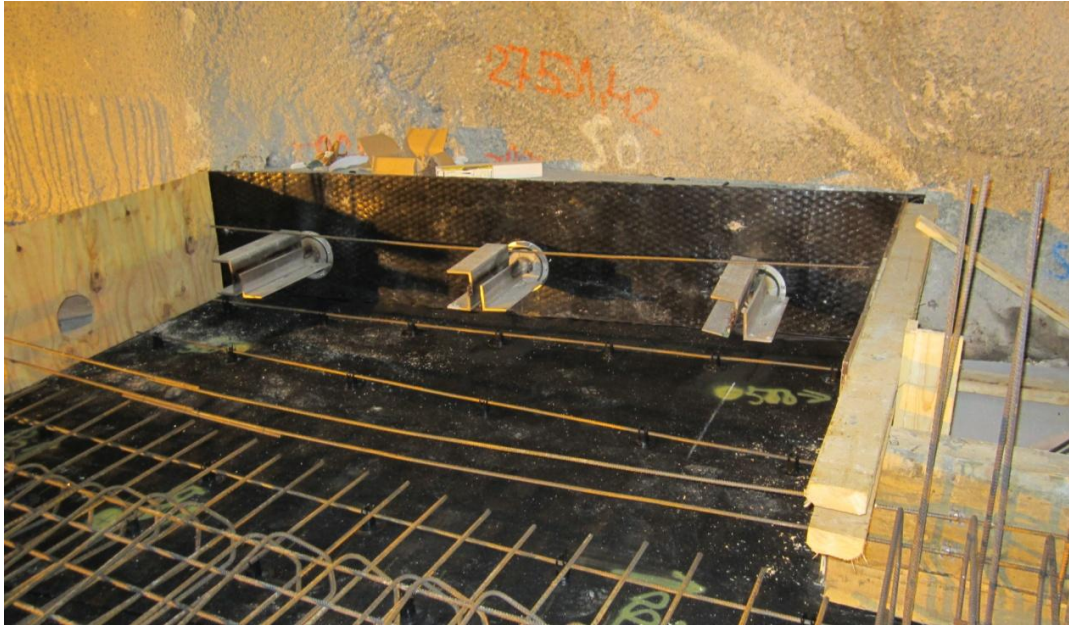
Kuva 19. Ankkurointiuloke ennen valua. Valulevy kiinnitettynä ankkurointiin. Bb (Liikennevirasto)

Ratkaisuksi ehdotettiin pellin korvaamista HDPE-valulevyllä. Tällä ratkaisulla päästiin myös eroon suojakalvon ja pellin välisistä mekaanisista liitoksista, koska suojakalvo voidaan hitsata kiinni suoraan valulevyyn. Esitys valulevyn käytöstä ja uudesta valulevyn ja ankkurointitapin liitoksesta sai suunnittelijan hyväksynnän ja otettiin heti käyttöön. [33; 35.]

Valulevy sijoitetaan muotin pintaan siten, että valulevyn kiinnikkeet tarttuvat valuun kiinni. Muotin poiston jälkeen jäljelle jää tasainen ja siisti muovipinta. [42.]

Vaihtoehtoisia kiinnitystapoja oli arvioitavana kaksi. Ensimmäisessä ehdotuksessa ankkurointitapin ympärille asennetaan mahdollisimman lyhyt suojakalvoholkki, joka kiristetään ankkurointitappiin putkipannalla. Toisessa vaihtoehdossa valukalvon ja ankkurointitapit liitetään toisiinsa HST-pellillä ja mekaanisella liitoksella. Ankkurointitappiin hitsataan HST-peltilaippa. Peltilaippaan liitetään valulevy hitsattuihin kierretappeihin kiristettävällä peltilaipalla. Näistä toteutettavaksi tavaksi valittiin jälkimmäinen vaihtoehto. Kuvassa 26 on näkyvillä HST-peltilaipat ennen valukalvon liitosta. Kuvassa 19 näkyy sama liitos kiinnitettyinä. [29; 41.]

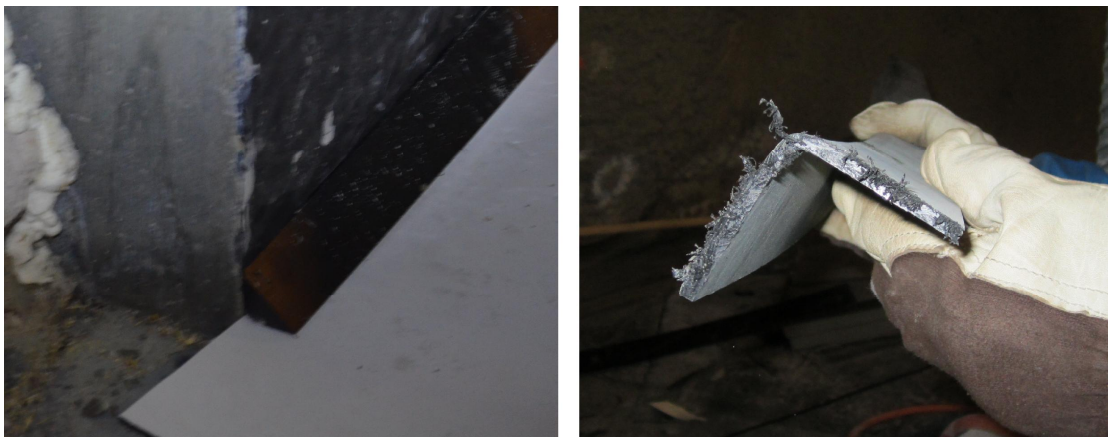
Kuva 22. Vasemmalla puolella on kolmiorima ja oikealla ulkokulma. (Liikennevirasto / Pöyry Finland Oy)

Kalvon kestävyys voi kärsiä, jos suojakalvo taitetaan liian jyrkkään kulmaan. Tästä syystä suorakulmaiset liitokset tehdään käyttäen erilaisia sovitekappaleita riippuen siitä, onko kyseessä sisä- vai ulkokulma. Sisäkulman kiinnitykseen käytetään HDPE-kolmiorimaa ja ulkokulmaan L:n muotoista HDPE-listaa. Katso kuva 22. Molemmissa tapauksissa sovitekappaleet kiinnitetään kalvoon ekstruusiohitsauksella ja saumojen tiiviyttä todetaan jännitekokeella, joka on esitelty luvussa 6.2.2. [25; 27.]

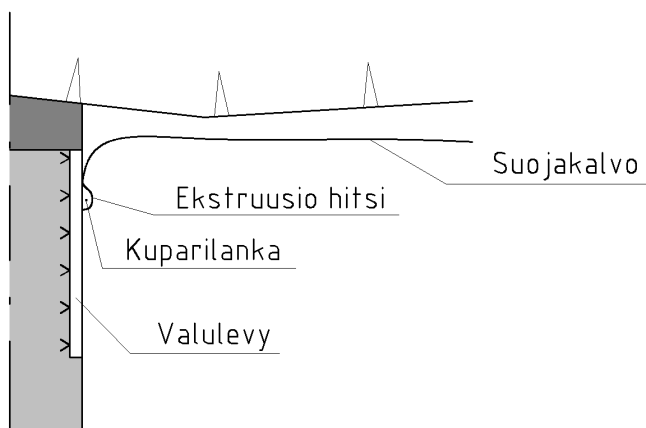
Kuva 25. Valulevyn ja suojakalvon välinen liitos.

Suojakalvo kiinnitetään valukalvoon hitsaamalla, kuten kuvassa 25. Suojakalvo hitsataan kiinni valulevyn ja sauman jäädyttyä saumaan kiinnitetään kipinätestauslanka. Tämän jälkeen päälle hitsataan toinen sauma ekstruusiolla. Sauman tiiviys testataan jännitetestauksella, kuten kohdassa 6.2.2 on esitetty. [27; 28.]

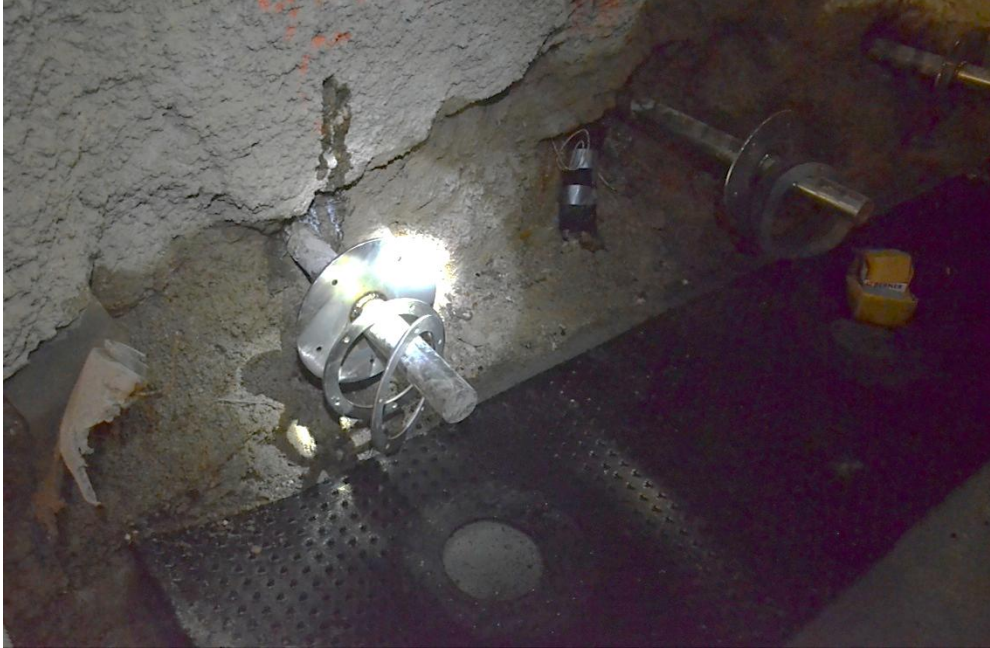
Kuva 26. HST-peltilaippa hitsattuna ankkurointitappiin. (Liikennevirasto)
