Tyypilliset kosteusvauriot ja niiden korjaaminen

Insinööriö
Kajaanin ammattikorkeakoulu
Tekniikan ala
Rakennustekniikka
Kevät 2013

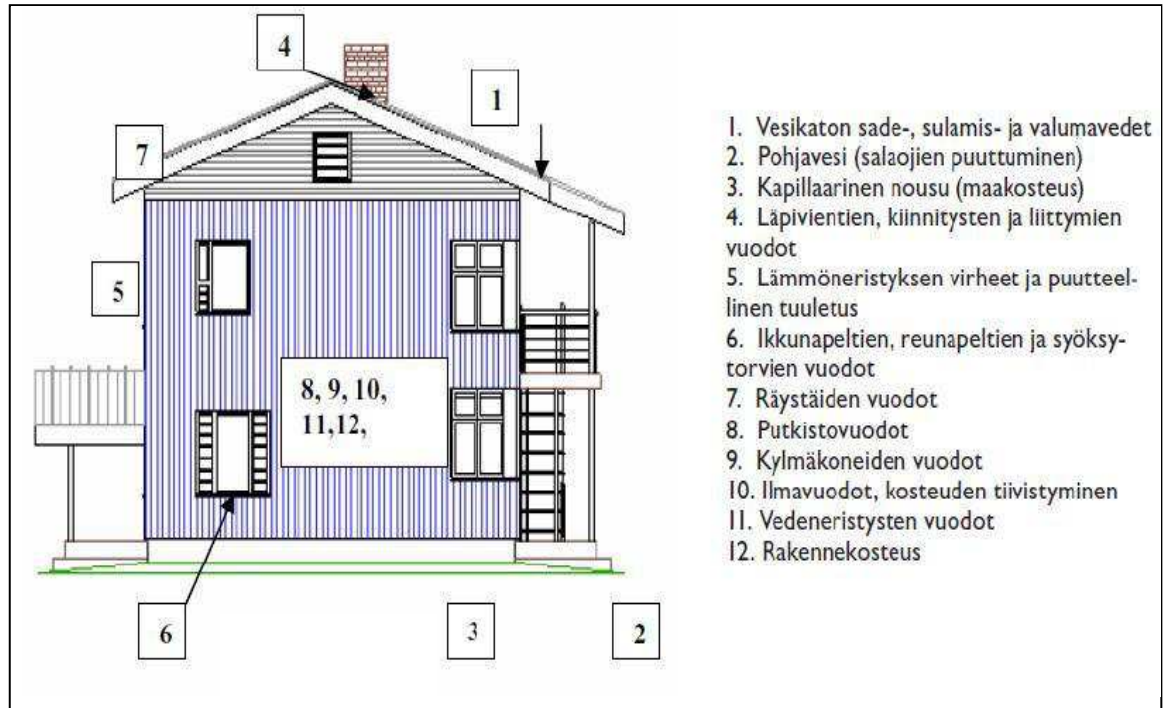
Kuva 1. Rakennuksen kosteuslähteet [4].

Merkittävimmät rakennuksen käytön aikaiset ulko- ja sisäpuoliset kosteuslähteet ja kulkeutumisreitit on esitelty kuvassa 1.

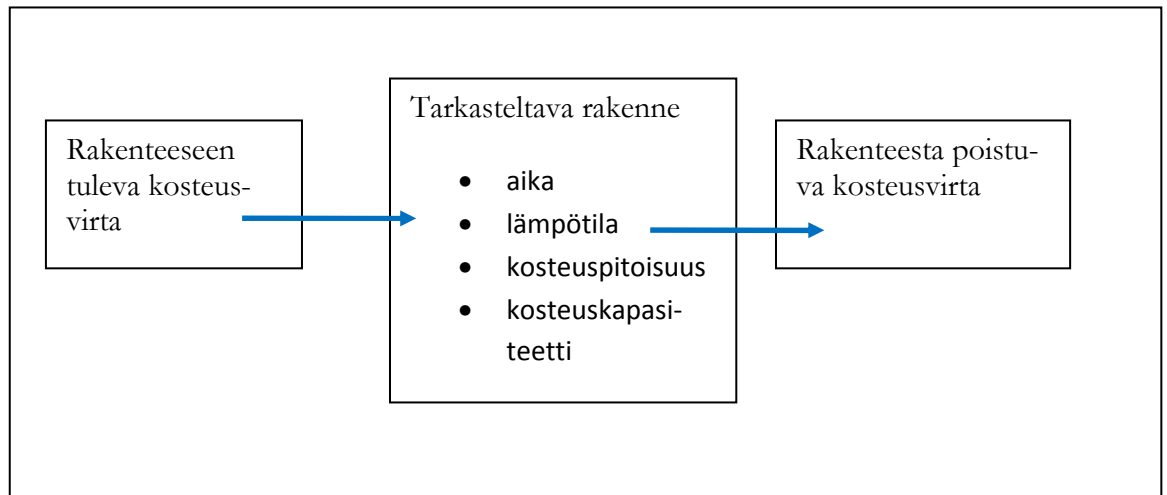
Kuva 2. Rakenteen kosteusvaurioitumisen yleisperiaate [6].

Rakenteiden kosteusvaurioitumisen yleisperiaate on esitelty kuvassa 2.

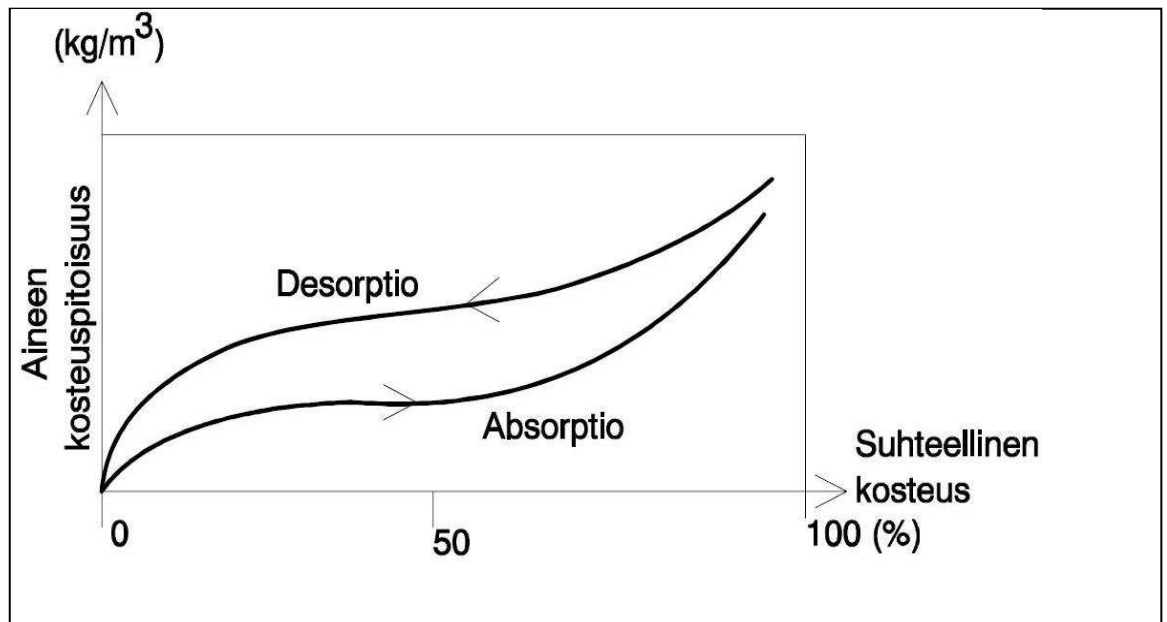
Kuva 3. Tasapainokosteuden käyrä.

Hygroskooppisuudella tarkoitetaan materiaalin kykyä sitoa kosteutta ilmasta ja luovuttaa kosteutta ilmaan [6, s. 46]. Rakennusmateriaalit voivat sitoa kosteutta hygroskooppisesti tai kapillaarisesti tai vesi voi olla materiaalin huokosissa vapaana vetenä. Kapillaarisella kosteustasapainolla tarkoitetaan kosteuspitoisuutta, johon materiaali asettuu ollessaan kosketuksessa vapaaseen veteen tai toiseen kapillaarisella alueella olevaan materiaaliin [8]. Hygroskooppinen kosteus on materiaaliin ilmasta sitoutunutta kosteutta, jolloin materiaalin kosteuspitoisuus pyrkii tasapainottumaan ympäristön ilman suhteellisen kosteuden kanssa. Materiaali on hygroskooppisella alueella, kun sen kosteuspitoisuus vastaa ympäröivän ilman suhteellista kosteutta 0...98 % [6, s. 46]. Ympäristön suhteellisen kosteuden ja materiaalin kosteuspitoisuuden välistä riippuvuutta kuvataan tasapainokäyrillä. Materiaalin kastumisen ja kuivumisen tasapainokosteuskäyrät ovat erilaiset, koska samalla ilman suhteellisella kosteudella materiaalin kosteuspitoisuus kuivumisvaiheessa on suurempi kastumisvaiheessa [6, s. 46]. Kuvassa 3 on esitelty materiaalin tasapainokosteuden käyrä, jossa materiaalin kastumista kuvaa absorptio ja kuivumista desorptio.

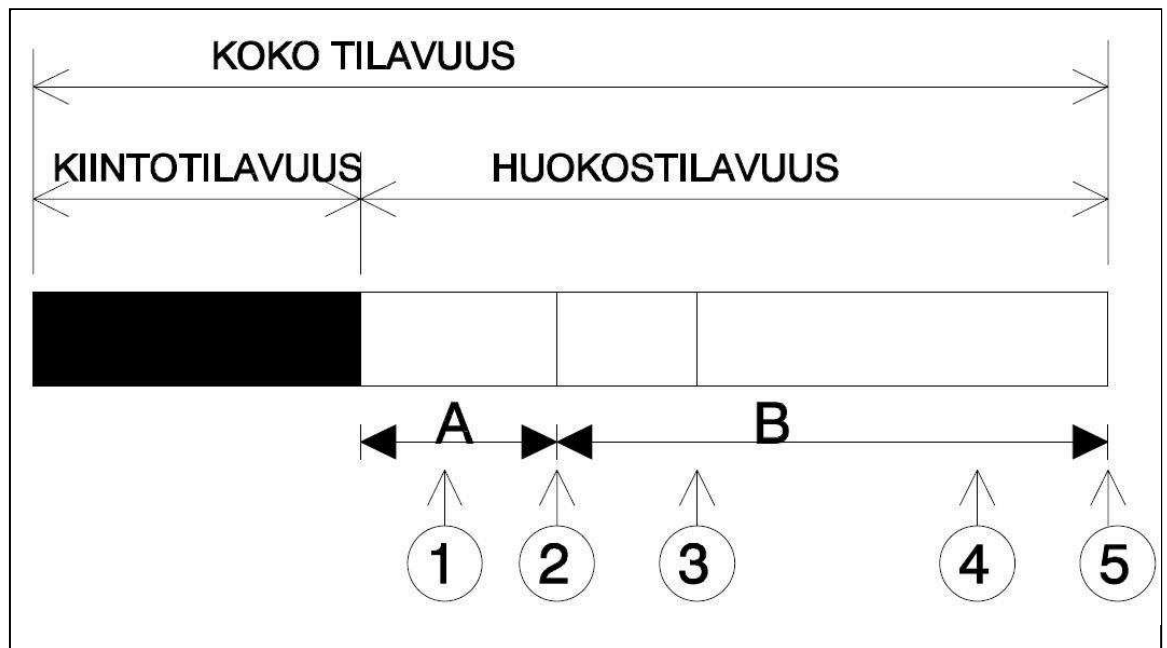
Kuva 4. Hygroskooppisen ja kapillaarisen kosteudensiirtymisen kuvaaja [11].

terialiin. Kuvassa 4 on esitelty materiaalin hygroskooppinen alue A ja kapillaarinen alue B, jolla voi tietyille materiaaleille ilmaista kostumisen.

Kuvassa 4 tasapainokosteudessa (1) materiaalin huokosten ilman suhteellinen kosteus on sama kuin ilman suhteellinen kosteus. Hygroskooppisuuden yläraja (2), tasapainokosteus, kun ilman RH 100 %. Kriittinen kosteuspitoisuus(3), kosteuden siirtyminen nesteeseen. Kapillaarikyllästys (4). Vedellä kyllästymisen (5). Kapillaarikyllästykseen ja vedellä kyllästymisen alueella ilmahuokokset täyttyvät vain ylipaineen vaikutuksesta. [11.]

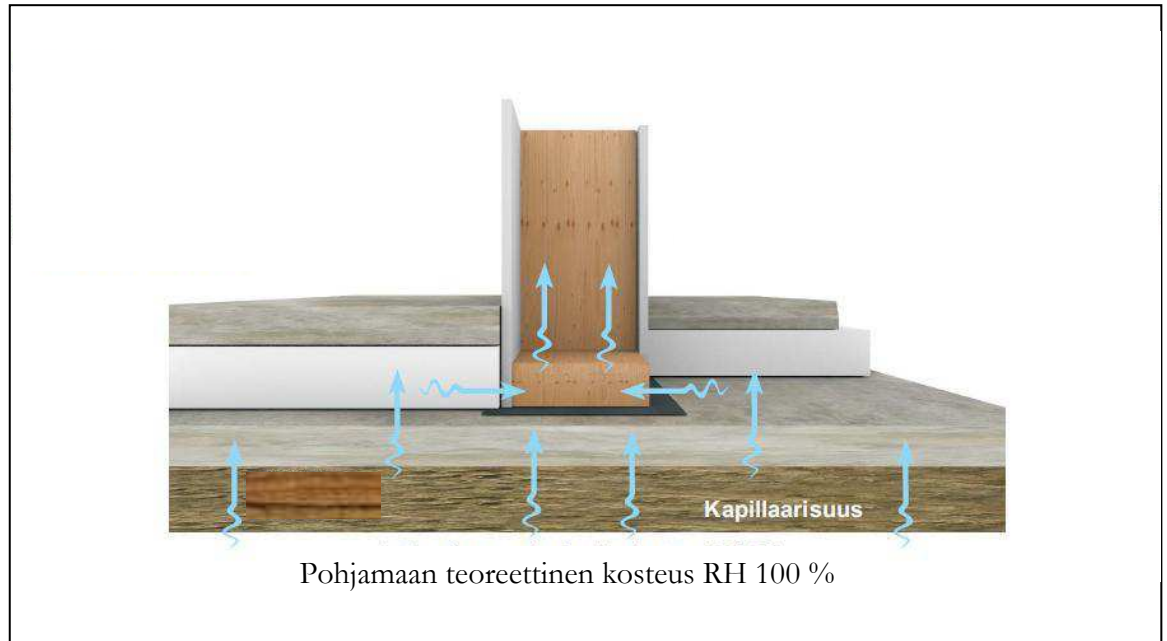
Kuva 5. Veden kapillaarinen siirtyminen voi tapahtua kaikkiin suuntiin. Nuolet esittävät veden liikkumissuuntaa. Vesi voi siirtyä kapillaarisesti myös vaakasuunnassa, jolloin painovoima ei rajoita veden kapillaarista siirtymistä [8].

Vesi imeytyy kapillaarisesti huokoiseen materiaaliin, jos se on kosketuksissa vapaaseen veteen [6, s. 52]. Veden siirtyminen tapahtuu kapillaarivoimien aiheuttaman huokosalipaineen vaikutuksesta. Huokosalipaine vaikuttaa materiaaleissa kaikkiin suuntiin, joten vesi voi siirtyä kapillaarisesti kaikkiin suuntiin. Huokosalipaineen suuruus riippuu huokosten koosta siten, että mitä pienempi huokonen on, sitä suurempi huokosalipaine on [6, s. 52]. Aina kosteustasapaino ei muodostu huokosalipaineen ja maan vetovoiman välille, vaan esimerkiksi seinärakenteissa ilmaan haihtuvan kosteuden määrä vaikuttaa myös siihen, miten korkealle kosteus rakenteessa nousee. Kuvassa 5 on periaatekuva seinään kapillaarisesti nousevasta vedestä.

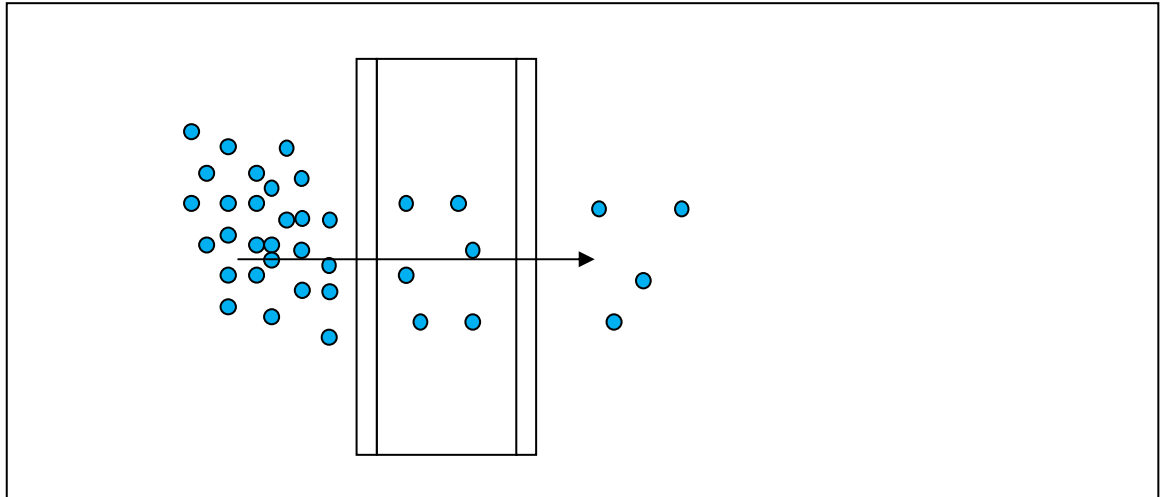
Kuva 6. Diffuusiovirtauksen suunta suuremmasta pitoisuudesta pienempään.

Kosteuden siirtyminen diffuusiolla perustuu ilmassa olevien vesimolekyylien keskinäisiin törmäyksiin, jonka vaikutuksesta vesihöyryn pitoisuuserot, osapaineet pyrkivät tasaantumaan [6, s. 54]. Vesihöyry siirtyy diffuusiolla suuremmasta vesihöyrypitoisuudesta pienempään. Mitä suurempi vesihöyrypitoisuus rakennuksen eri puolilla vaikuttaa, sitä suurempi on diffuusiiovirtaus. Diffuusio riippuu materiaalin vesihöyrynvastuksesta ja ilman vesihöyryn osapaine-erosta. Esimerkiksi 0,2 mm muovikalvon vesihöyrynvastus on 100-kertainen verrattuna 100 mm betoniin. Kuvassa 6 on periaatekuva vesihöyryn liikkeestä.

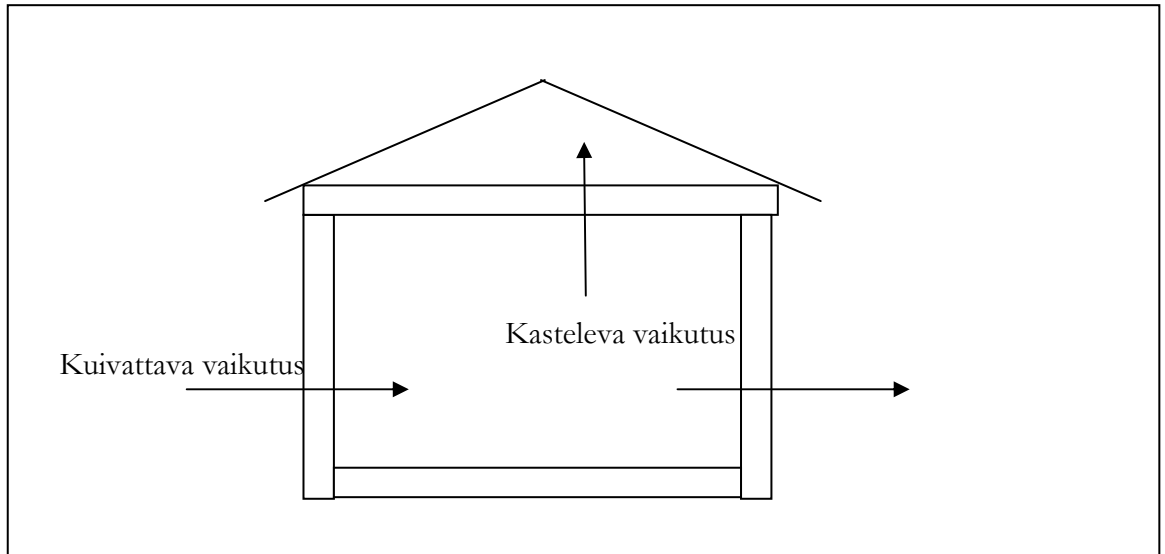
Kuva 7. Periaatekuva konvektion kuivattavasta ja kastelevasta vaikutuksesta.

Konvektiolla tarkoitetaan ilmanvirtausta, joka syntyy rakenteen yli tai läpi, vallitsevan ilman kokonaispaine-eron vaikutuksesta. Konvektiolla tarkoitetaan kosteuden siirtymistä ilmavirran mukana [6, s. 56]. Rakennuksissa kosteusvaurioriski muodostuu kylmänä vuodenaikana, kun kosteaa sisäilmaa virtaa rakenteisiin ja sisäilman sisältämä kosteus alkaa tiivistyä rakenteiden sisään. Kuvassa 7 on esitelty konvektion vaikutus rakenteen kastumiseen ja kuivumiseen.

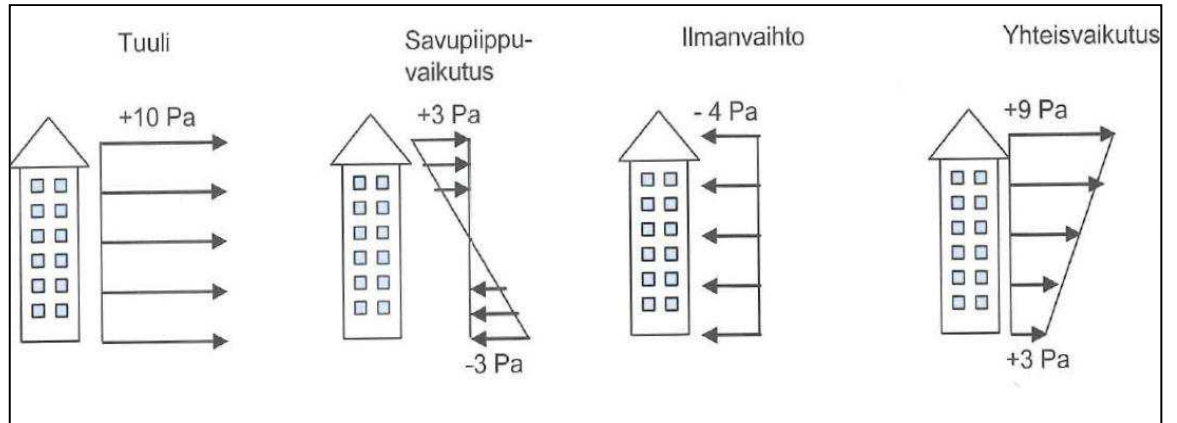
Kuva 8. Rakennuksen painesuhteen jakautuminen lämpötilaerojen vaikutuksesta rakennuksen suojanpuoleiseen ulkoseinään. [5, s. 85].

Rakennuksen painesuhteisiin vaikuttavat ilman lämpötilaerot, tuuli ja ilmanvaihto. Ulko- ja sisäilman lämpötilaeron aiheuttamaa paine-eroa kutsutaan savupiippuvaikutukseksi. Paineero syntyy, kun lämmin ilma nousee kylmää ilmaa kevyempänä ylös. Ulkoilmaa lämpimämmän rakennuksen sisäpuolella sen alaosiin kohdistuu alipaine ja yläosiin ylipaine ulkoilmaan verrattuna. Savupiippuvaikutuksen aiheuttama rakennuksen sisäpuolinen ylipaine nousee neutraaliakselissa ylöspäin noin 0,9 Pa metrillä, kun sisä- ja ulkoilman lämpötilaero on 20 °C [6, s. 58]. Kuvassa 8 on kuvattu lämpötilaerosta muodostuvaa paineen jakautumista rakennuksessa.

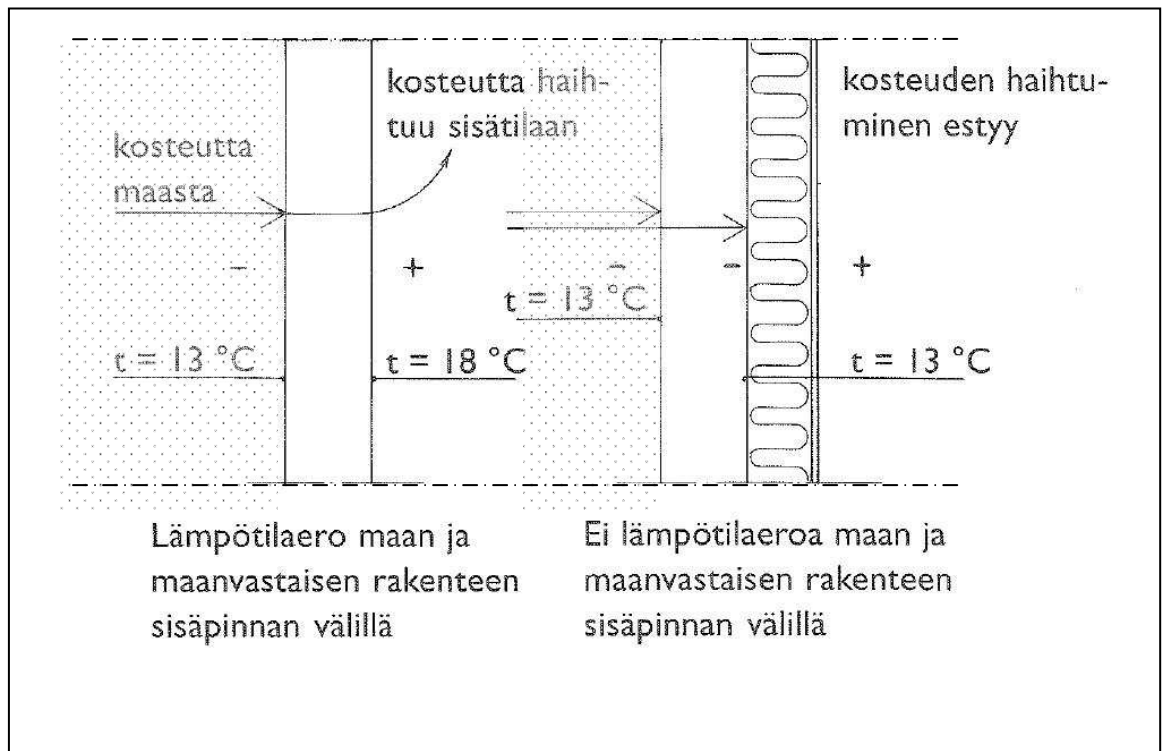
Kuva 9. Maanvastaisen rakenteen sisäpuolinen lämmöneristys voi estää kastuneen rakenteen kuivumisen ja johtaa pahoihin vaurioihin [7, s. 21].

Maanvastaisien rakenteiden sisäpuolinen lämmöneristys voi estää kastuneen rakenteen kuivumisen ja johtaa pahoihin vaurioihin [7, s. 21]. Kuvassa 9 on esitelty periaatekuva maanvastaisen seinärakenteen toiminnasta.

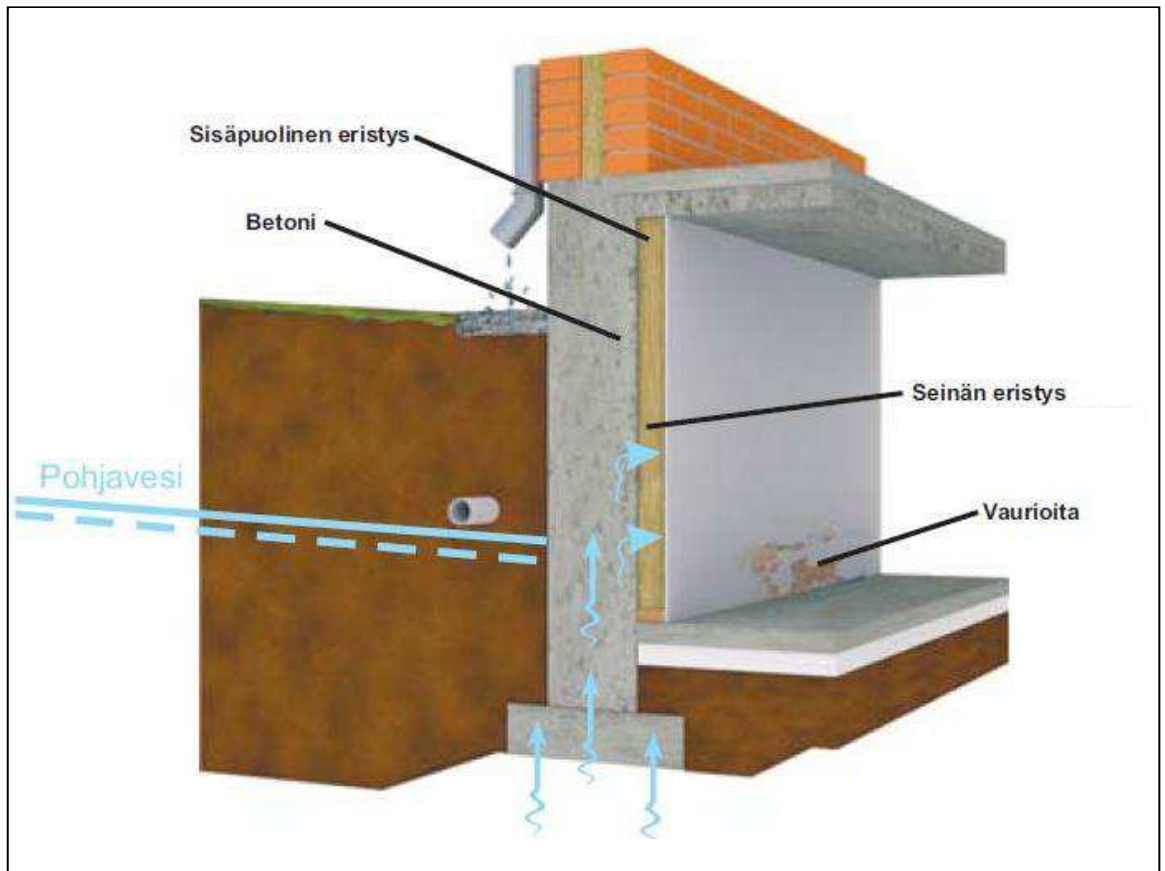
Kuva 10. Maanvastainen seinärakenne jossa ongelmia [13].

tyminen rakenteissa ja rakennuksessa niin, että vauriot eivät korjaamisen jälkeen pääse uusiutumaan. Kuvassa 10 on esitelty tyypillinen maanvastainen seinärakenne.

Kuvan 10 kaltaisen kosteusvaurioituneen seinärakenteen purkaminen sisäpuolisilta osilta on suoritettava kosteus- ja homevaurioituneen rakenteen purkutyönä RATU -ohjekortin 82-0383 mukaisesti, ellei rakenteista otetuista näytteistä ole havaittu asbestia. Ennen korjaustyön aloittamista täytyy varmistua, onko asbestia, tai mikäli epäillään rakenteessa olevan asbestia, on se toteutettava asbestipurkutyönä. Jälleenrakennuskauden taloissa on hyvin yleisesti käytetty asbestia sisältäviä materiaaleja. Mikrobivaurioituneet orgaaniset rakennusmateriaalit poistetaan.

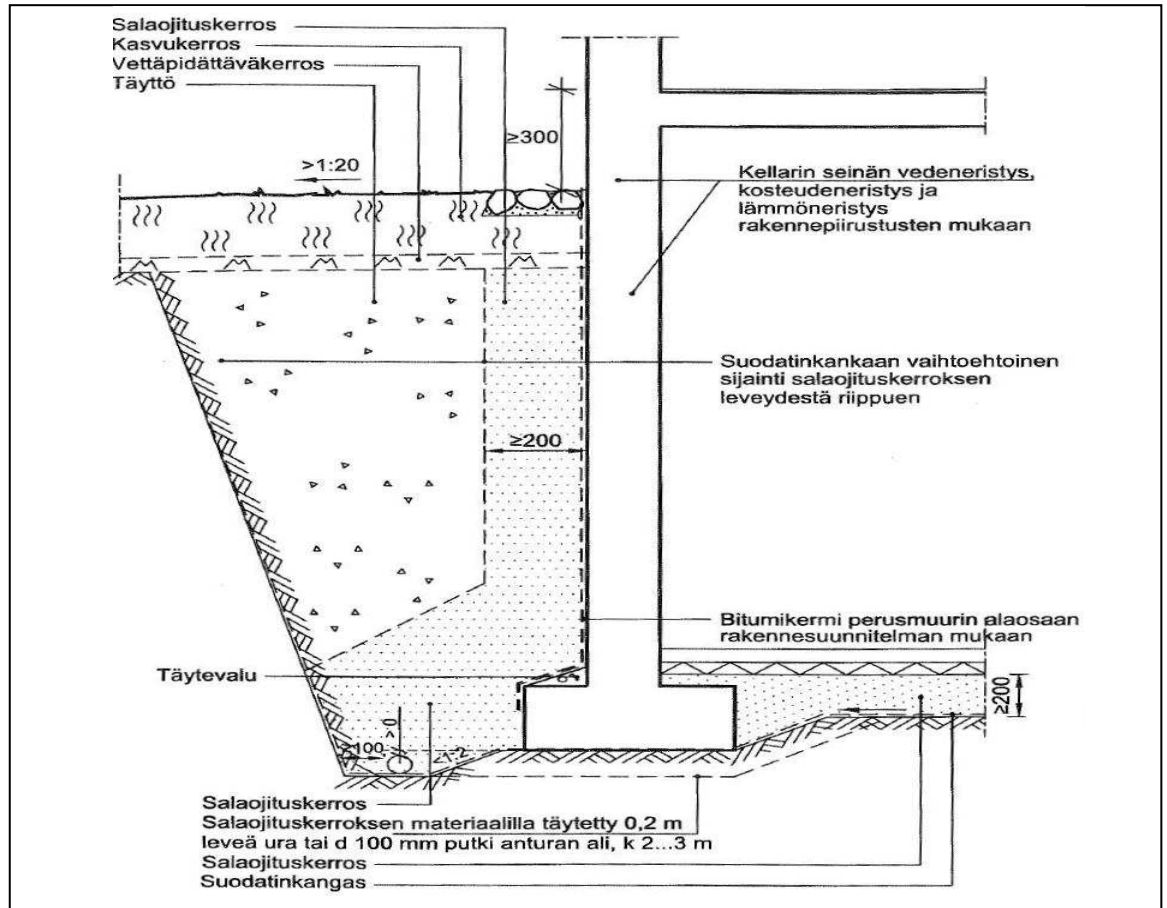
Kuva 11. Salaojituksen sijainti perusmuurin tai matalaperustuksen anturaan nähden. [14, s. 32.]

Sisäpuoliset alueet puhdistetaan sementtilastulevystä tai muusta eristeestä hiomalla tai hiekkapuhaltamalla puhtaaksi ja pinta desinfioidaan. Sisäpuolen betoniseinä voidaan tasoittaa kosteutta kestäväillä laasteilla ja pinta voidaan maalata vettä hyvin läpäisevällä maalilla. Puurakenteet ja lattian tasosta alkava muuraus erotetaan sokkeleista, perusmuureista ja maanvaraisesta betonilaatasta kapillaarisen nousun katkaisevalla rakennekerroksella, esimerkiksi bitumisivelyllä tai bitumikermillä. Kellaritilan ilmanvaihto on mitoitettava hyvän sisäilmaston ylläpitämiseksi. Kuvassa 11 on esitelty ulkopuolelta korjatun maanvastaisen seinän periaatekuva.

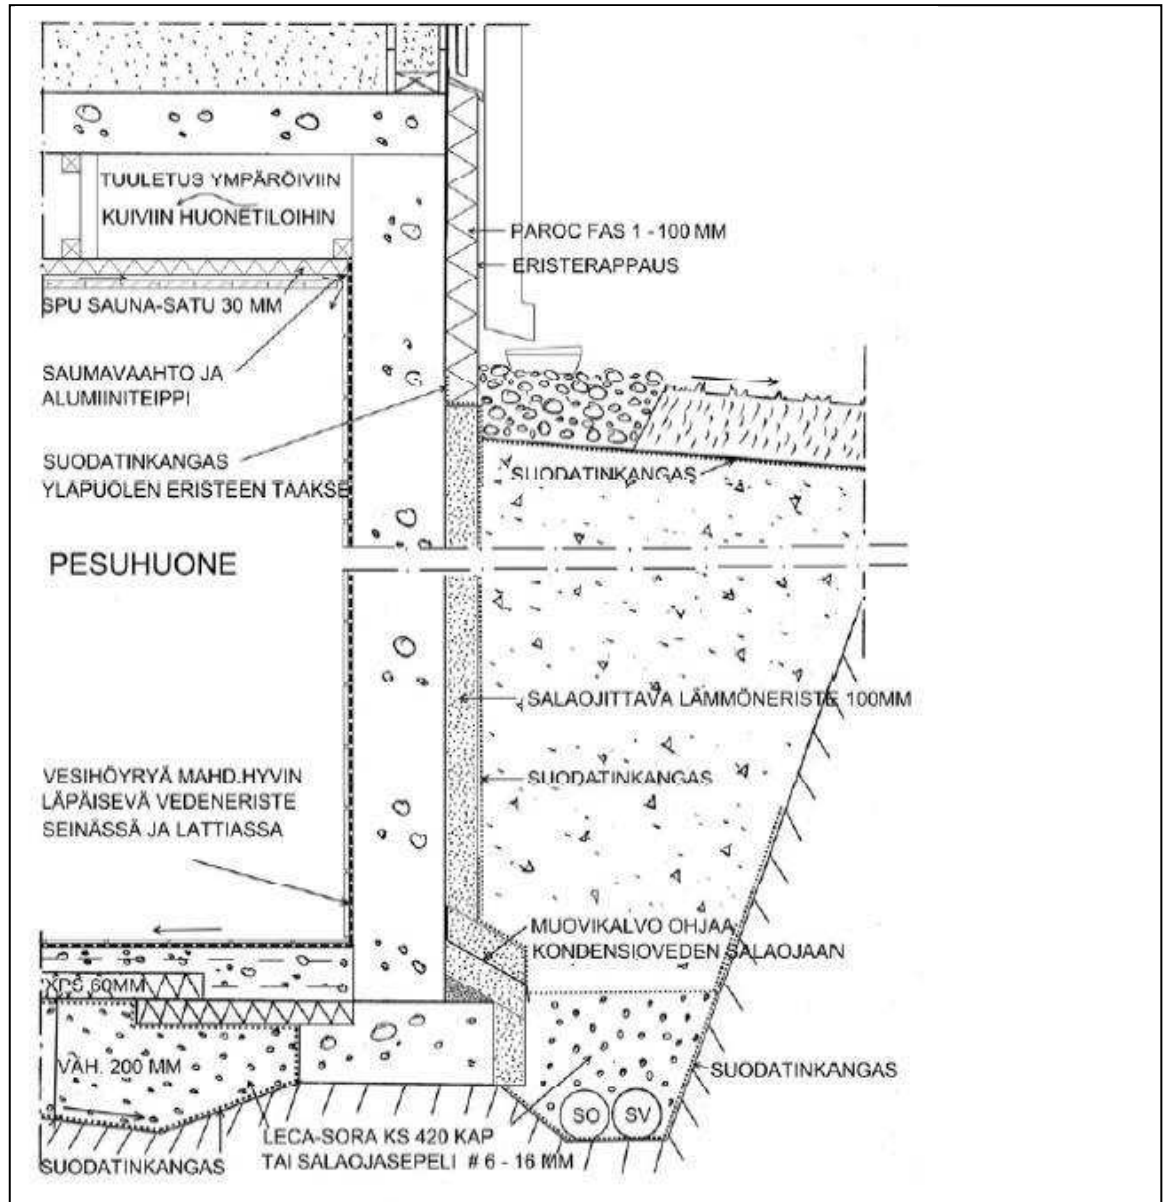
Kuva 12. Pesuhuoneen toteutus kellaritilaan. Ulkopinnassa käytetään salaojittavia lämmöneristeitä [15].

Kosteiden tilojen osalta perusmuurin ulkopinnan eristeenä voidaan käyttää salaojittavia eristeitä. Sisäosissa käytetään vedeneristystä ja katon tuulettumisen yläpuolisiin tiloihin tulee olla toimiva. Kuvassa 12 esitellään kellarissa toimivan pesuhuoneen rakennerratkaisu.

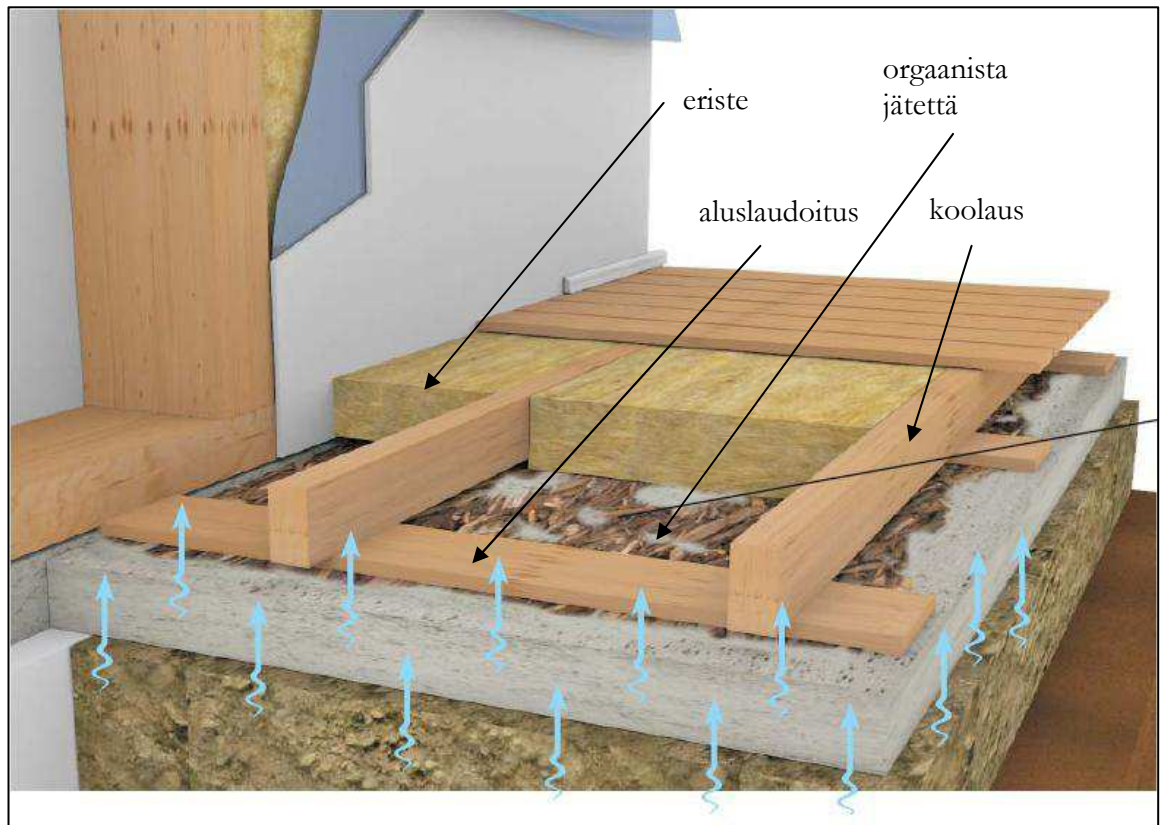
Kuva 13. Betonivalun päällä on aluslaudoitus, jonka päällä koolauslankut ja eristetila [13].

96]. Maanvaraisen laatan kylmät reuna-alueet ovat riskialueita, joihin maaperän ja sisäilman kosteus siirtyy diffuusiolla, joka voi kasvattaa rakenteen suhteellista kosteutta. Kuvassa 13 on periaatekuva lattiarakenteen kosteusvaurioitumisesta, jossa pohjalaatan päällä on laudoilla oikaistu koolaus, eristetila ja puulattia.

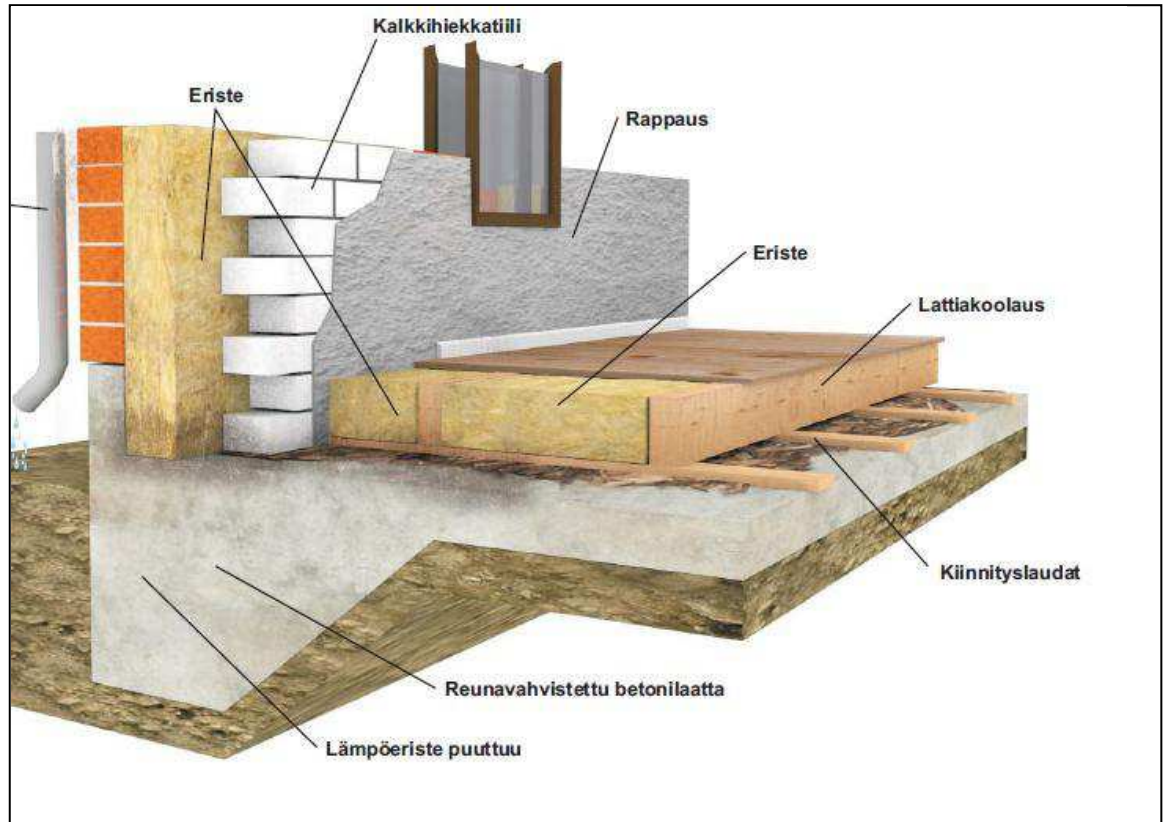
Kuva 14. Reunavahvistettu betonilaatta [13].

Valesokkelit ja reunavahvistetut laatat ovat riskirakenteita. Lisäksi näissä voi olla sokkelihalkaisu ja siinä eriste. Tyypillisesti home- ja kosteusvauriot sijaitsevat valesokkelin ja sokkelihalkaisun eristeissä, jonne kosteus on kulkeutunut. Kuvassa 14 on esitelty reunavahvistettu laatta.

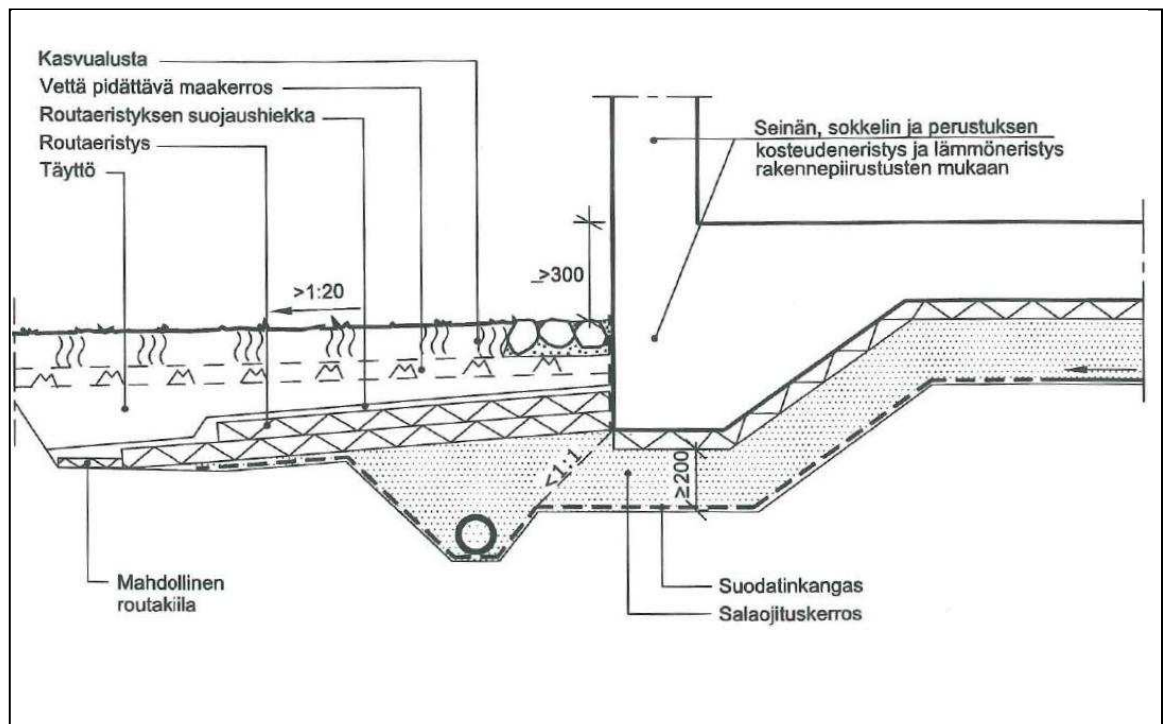
Kuva 15. Salaojan sijoitus laattaperustuksen yhteydessä [14].

Salaojien tehtävänä on koota rakennuspohjaan tai muuhun rakenteeseen/rakennekerrokseen kertyvä vesi ja johtaa se ulkopuolelle purkupaikkaan. Salaojaputkilla tulee olla riittävä vedenotto- ja johtamiskyky sekä olosuhteiden vaatima mekaaninen ja kemiallinen kestävyys [14]. Maanvastaisten rakenteiden rakennuspohjan kuivatuksessa on otettava huomioon seuraavia asioita sade- ja sulamisvesien osalta sekä rakennuspohjan salaojituksessa. Kuvassa 15 on esitelty salaojituksen ja pintavesien poisto rakennuksen vierustalta.

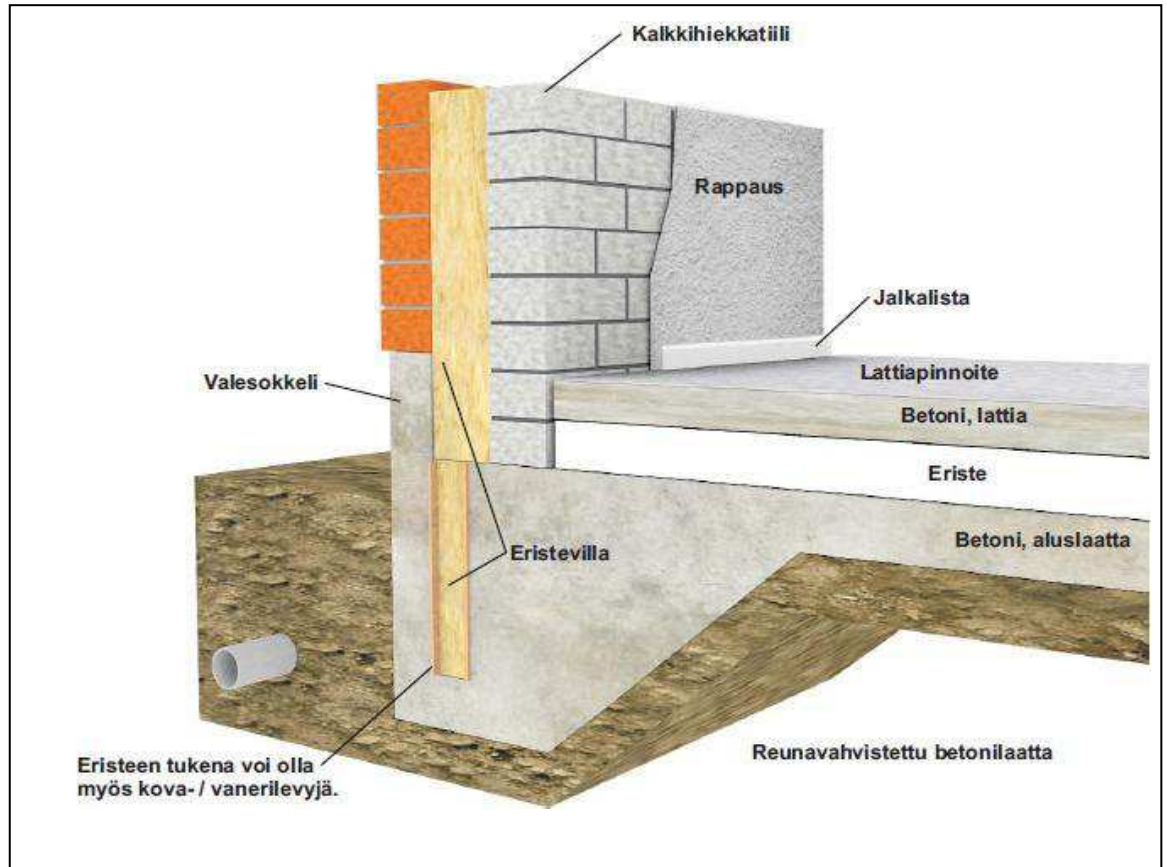
Kuva 16. Valesokkeli ja sokkelihalkaisu, jossa eristevilla [13].

Valesokkeliä on tehty 50- ja 80-lukujen välisenä aikana hyvin yleisesti. Rakenteena valesokkeli on sellainen, jossa perusmuurin ulkokuori on nostettu ulkoseinän rungon alapäätä ylemmäs. Useimmiten valesokkelin havaitsee kulkuaukkojen kohdilla katkaistusta sokkelista. Kuvassa 16 on tyypillinen valesokkeli, jossa on sokkelihalkaisu.

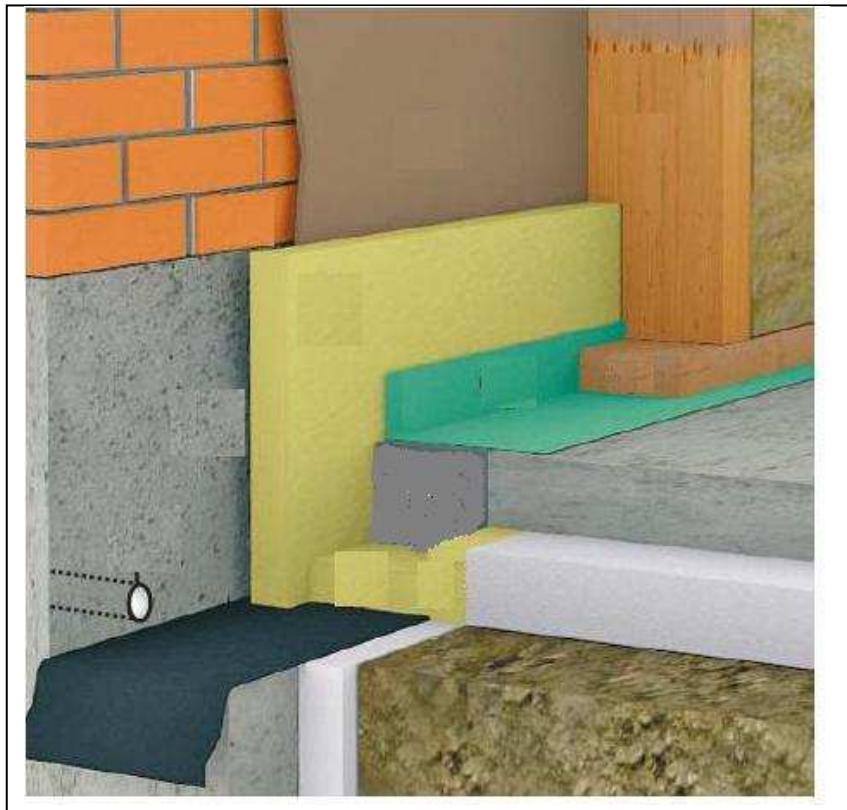
Kuva 17. Sisäpuolelta korjattu valesokkeli [13].

levytystä on kiinnitettävä huomio vanhan ja uuden höyrynsulun liittämässä. Höyrynsulun tiivistykseen tulee käyttää nykyaikaisia höyrynsulkuteippejä, butyylimassaa ja pu-vaahtoa niin, että ilmavuotoa ei pääse tapahtumaan. Kuvassa 17 on esitelty korjattu valesokkeli.

Sokkelin kostunut ja vaurioitunut lämmöneriste poistetaan sisäpuolelta avaamalla ulkoseinä-rakennetta niin, että saadaan lämmöneristeet poistettua (sokkelihalkaisu) ja betonisokkeli puhdistettua mekaanisesti ja desinfioimalla [16]. Sokkelihalkaisun uudelleen eristämiseen käytetään XPS-eristettä ja PU-vaahdotusta niin, että koko halkaisu tulee täysin tiiviiksi. Vaihtoehdoisesti sokkelihalkaisu voidaan esimerkiksi valaa umpeen ja sokkeli eristetään ulkopuolilla eristeellä, mikä on esitelty reunavahvistetun laatan korjaaminen –luvussa.

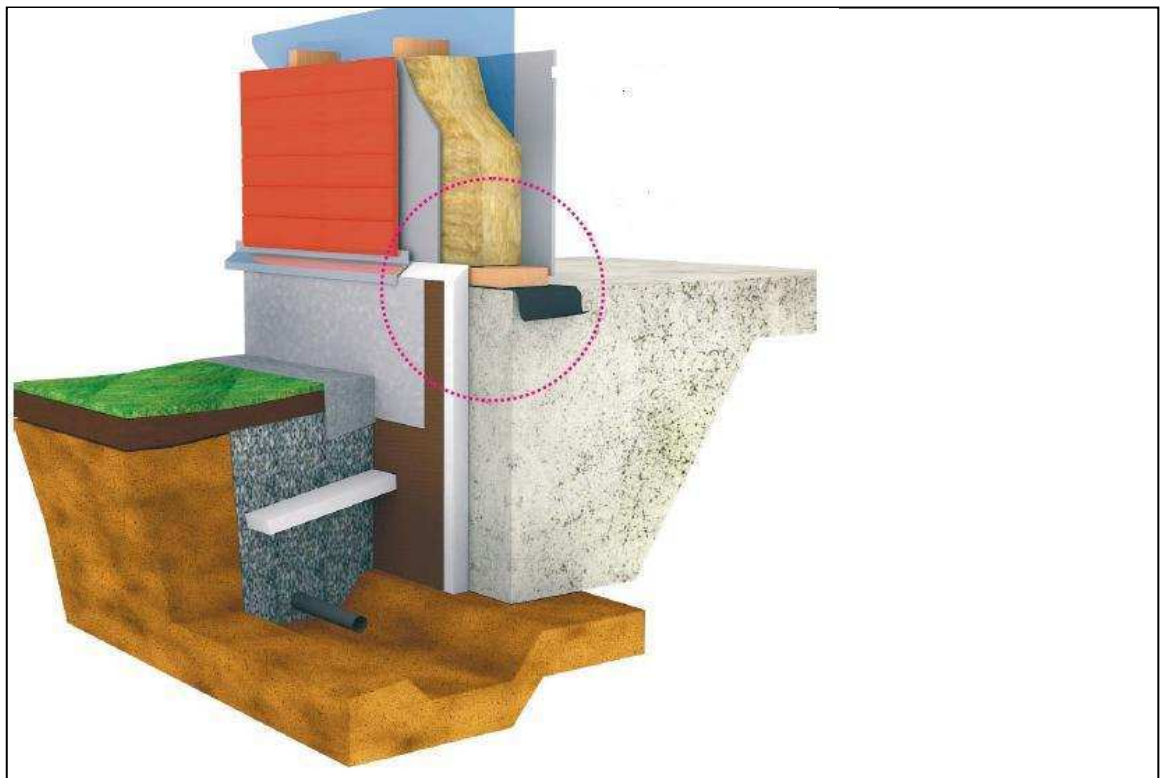
Rakenne korjataan lämmöneristämällä ja tiivistämällä ulkoapäin sokkelin pinta kuvan 18 mukaisesti, jolloin samalla tiivistetään alaohjauspuun reuna. Sokkelin ulkopinta oikaistaan ja siihen asennetaan eristeet ja perusmuurilevy. Eristeen yläosan ja ulkooverhouksen reunaan asennetaan pelti, joka ohjaa valuvan veden maanpinnalle. Tällä korjauksella estetään rakennetta jäähtymästä haitallisesti ja estetään ilmavuodot rakenteisiin. Sokkelihalkaisu korjataan, kuten valesokkelin korjauksissa on esitetty.

Kuva 18. Reunavahvistetun laatan ulkopuolinen lisälämmöneristys [13].

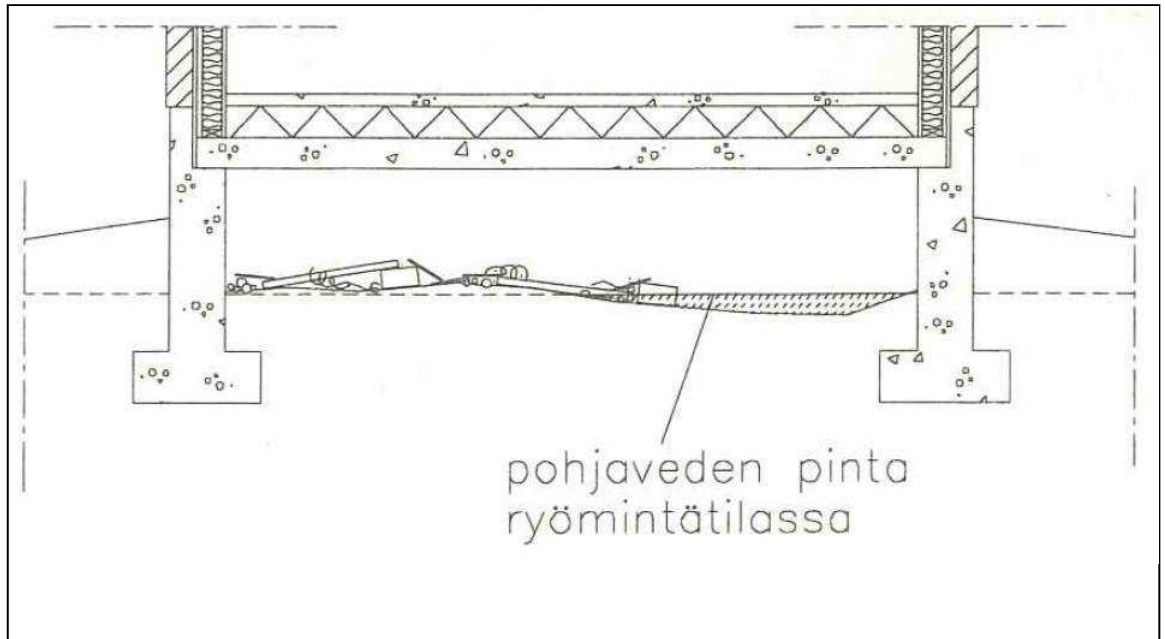
Kuvassa 19 on ryömintätilan pohjalla orgaanista rakennusjätettä ja pohjaveden taso korkealla, jotka heikentävät ryömintätilan ilmanlaatua.

Kuva 19. Ryömintätilassa rakennusjätettä ja pohjaveden taso korkealla [6].

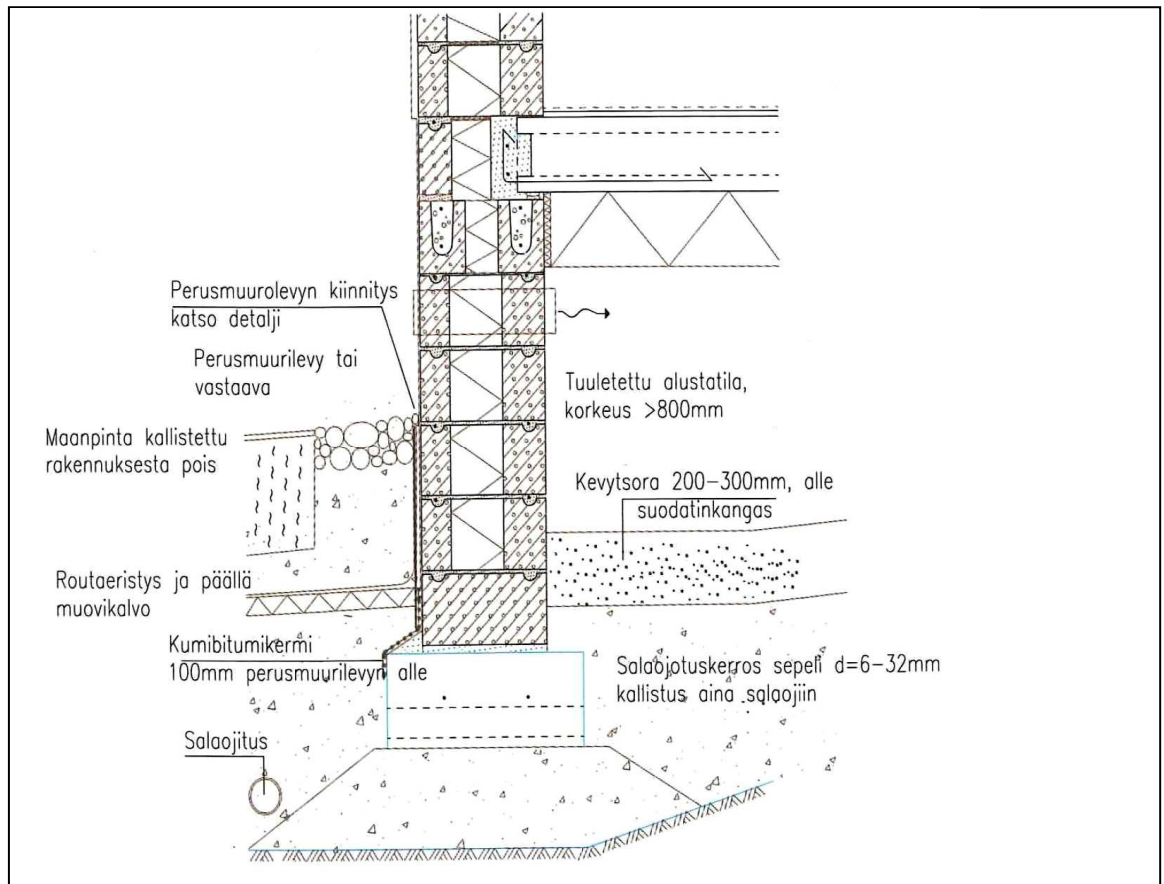
materiaalista ja ryömintätilan tuulettavuus. Kuvassa 20 on ryömintätilaisen rakennuksen esimerkkidetallji.

Kuva 20. Ryömintätilainen rakennus [5].

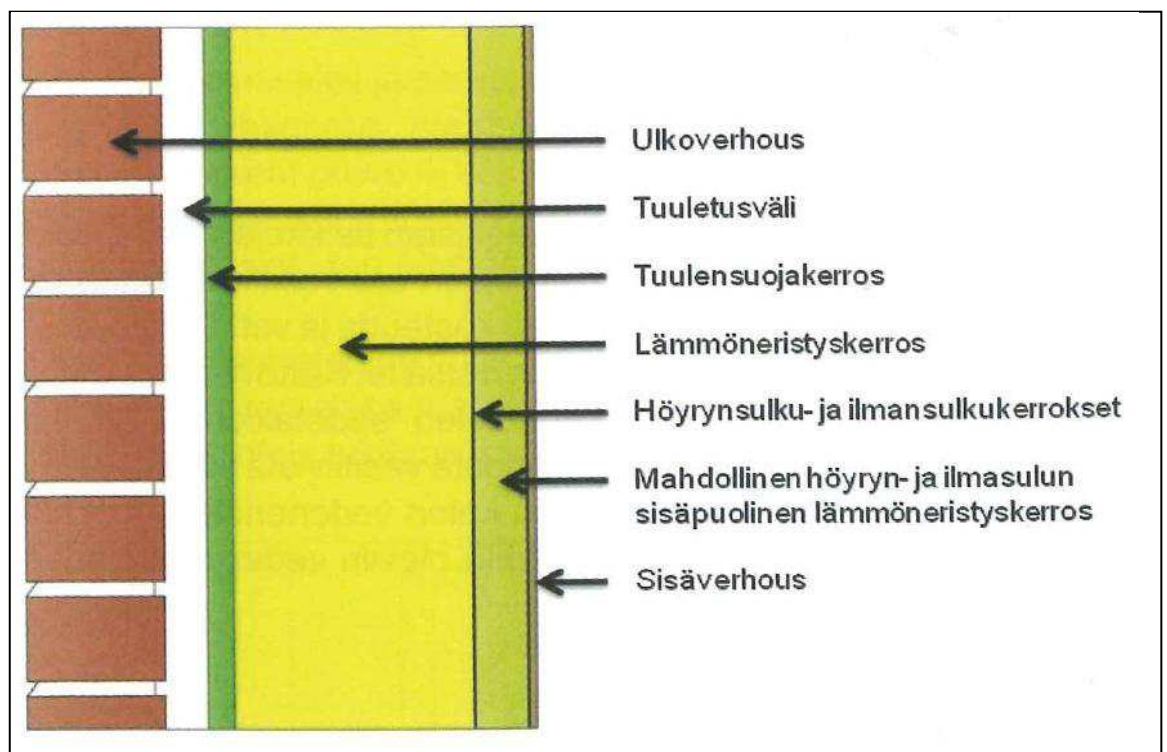
Tuulettuvassa ulkoseinärakenteessa on julkisivun puolella olevan raon kautta tarkoitus poistaa ulkoa tai sisältä tuleva kosteus rakennetta vahingoittamatta. Kuvassa 21 on esitelty tuulettuvan ulkoseinärakenteen toimintaperiaate. Rakenne, jossa julkisivuverhous on erotettu muusta seinästä tuuletetulla ilmaraolla, on toimintavarmempi kuin rakenne, jossa tällaista rakoa ei ole. Julkisivuverhouksen takana olevan seinärakenteen tulee olla ilmatiivis läpivirtausten estämiseksi, sekä varustettu tuulensuojalla rakennevirtausten estämiseksi [9, s. 100].

Kuva 21. Tuulettuva ulkoseinärakenne [5].

Rakenteessa oleva kosteus poistuu vesihöyryinä tuuletusraossa virtaavan ilman mukana. Tuuletusraossa on oltava kokonaispaine-ero, jotta ilma liikkuu raossa [6, s. 74]. Kerroksellisissa ulkoseinärakenteissa, joissa on erillinen ulkoverhous, ulkoverhouksen taustan tuulettuminen varmistetaan yleensä käyttämällä tuuletusväliä [1, s. 105].

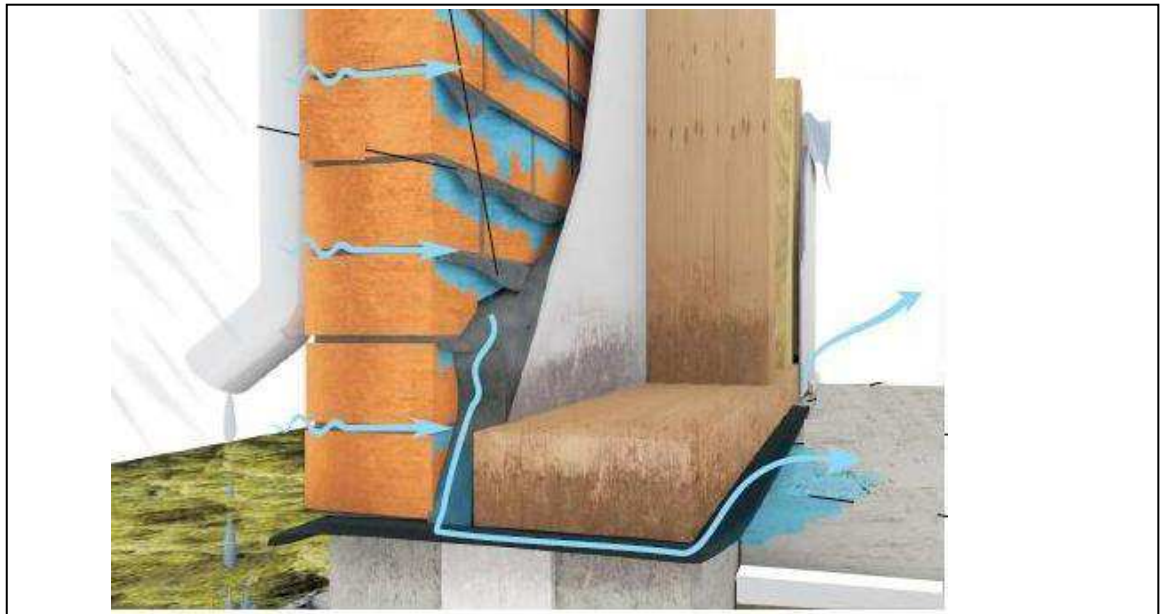
1970-luvulla ulkoverhouksena yleistyivät tiilivuoratut puurunkoiset talot ja valesokkelijärjestelmä. Kuvassa 22 on esitelty tiilivuoratun seinän ongelmakohtia. Tiiliverhous kestää säärasitusta hyvin, mutta rakenteiden uloimpien pintojen tuulettavuus on muodostunut ongelmaksi. Tiiliverhoillun talon tyypillisiä ongelmia on, että tiiliverhouksessa ei ole tuuletusrakoja ja verhouksen sisäpuolinen tuuletusrako on tukkiutunut laastipurseiden takia.

Kuva 22. Tiiliseinän kynsirako on tukkeutunut [13].

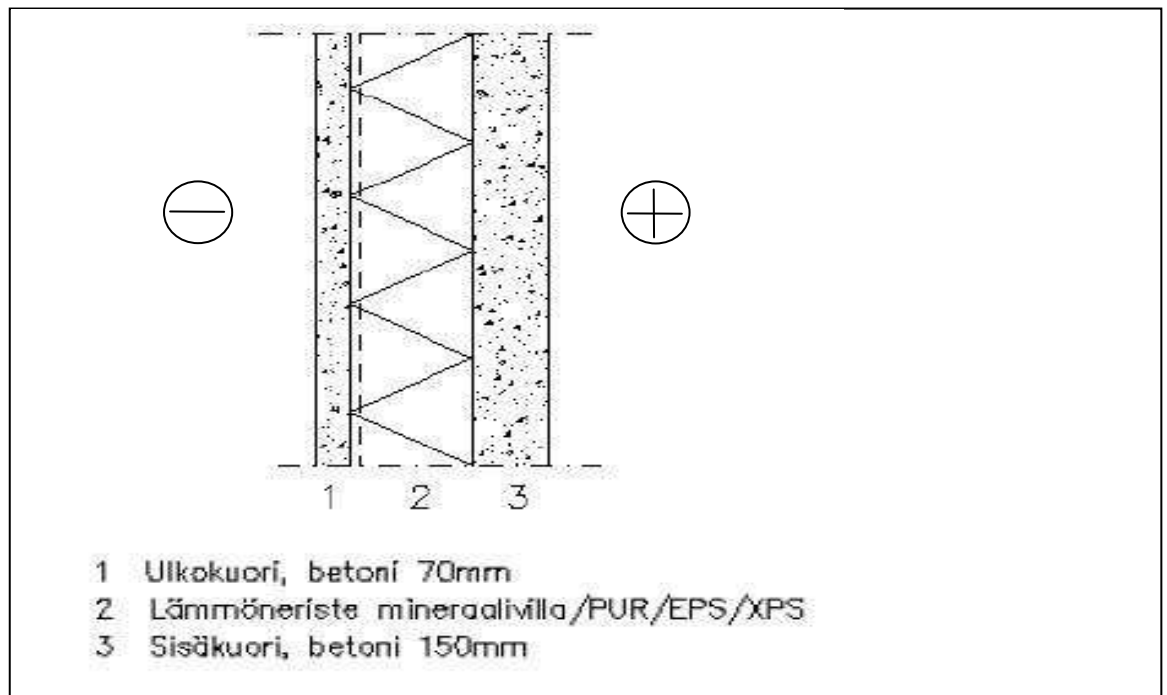
Betonisandwich -rakenne on yksi yleisimmistä rakenteista jälleenrakennuskauden Suomessa, kun kaupungistuvaan maahan täytyi saada nopeasti asuntoja kasvukeskuksiin muuttaville perheille. Kerrostalorakentamisessa betoni yleistyi kantavissa rakenteissa 1960-luvulla ja tiili sai väistyä. Yleisimmäksi runkotyyppiksi tuli kirjahyllyrunko, jonka kantavana pystyrakenteena ovat betoniseinät. Kirjahyllyrungoista esiintyi erilaisia muunnelmia, jotka eroavat toisistaan toteutustavan sekä välipohja- ja ulkoseinärakenteiltaan. Kirjahyllyrunkoisen talon päädyt ovat kantavia ja muut ulkoseinät ei-kantavia ulkoseiniä. Kirjahyllyrunгон yleisin ulkoseinärakenne oli betonisandwich -rakenteinen elementti. Kuvassa 23 on betonisandwich -elementin rakenneleikkaus.

Kuva 23. Betonisandwich -elementin rakenne
