Tyypilliset kosteusvauriot ja niiden korjaaminen

Insinööriö
Kajaanin ammattikorkeakoulu
Tekniikan ala
Rakennustekniikka
Kevät 2013

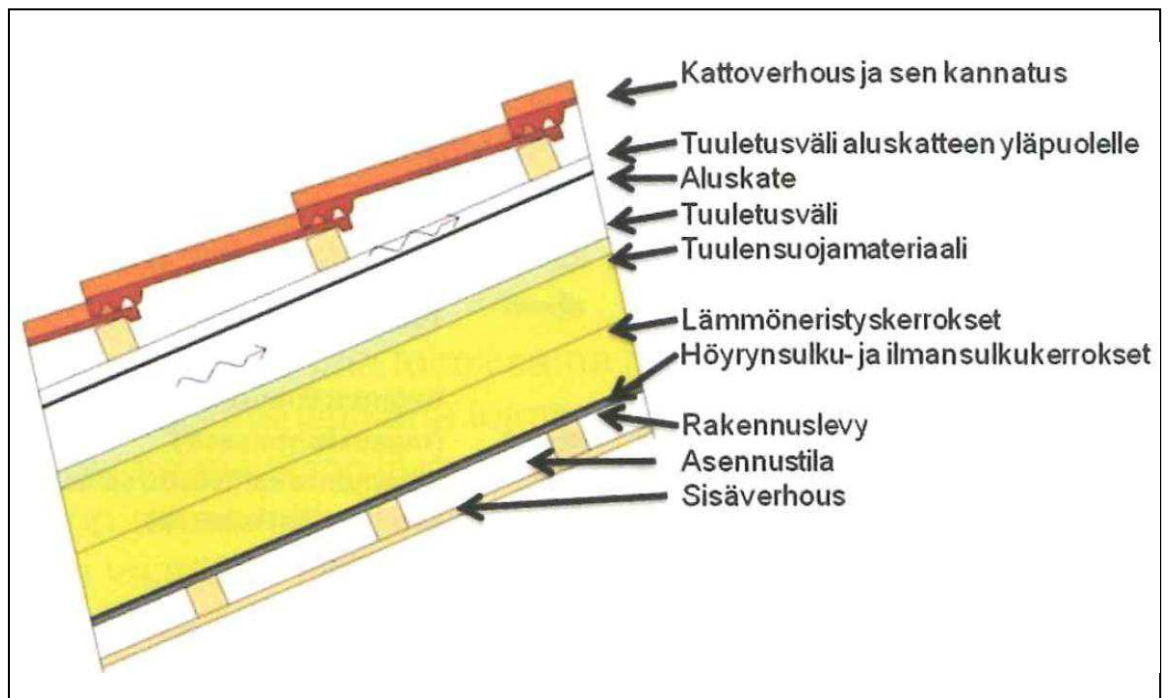
aa esimerkiksi sisätaitteessa tai katon lävistävien rakenteiden kohdalla. Tuuletus puuttuu harja-, auma-, tai pulpettikaton harjalta. Lisäeristyksellä on tukittu räystäään tuuletusreitit, lisäksi lisäeristys vähentää yläpohjan läpi kulkevaa lämpövirtaa ja siten pienentää tuuletustilan kuivumiskapasiteettia. Lämpötilavaihtelun johdosta peltikatteen alapintaan tiivistyy kosteutta, aluskatteen puuttuminen konesaumatuista peltikatoista ja muista sellaisista katoista, joissa on käytetty epätiivitä katteita ja aluskatetta ei ole ulotettu ulkoseinäpinnan ulkopuolelle. Käyttöullakoilla, joissa kantavan betonilaatan päällä on lämmöneristys ja pintalaatta, sekä vesikaton puutolpat alkavat kantavan laatan päältä. [5.] Kattokaivot ja liittymät, sadevesiviemäroinit, sekä kumibitumikermin huono sauma lisäävät kattovuotojen riskiä. Kuvassa 24 on esitelty tuulettuva kattorakenne.

Kuva 24. Tuulettuvan kattorakenteen periaatekuva [5].

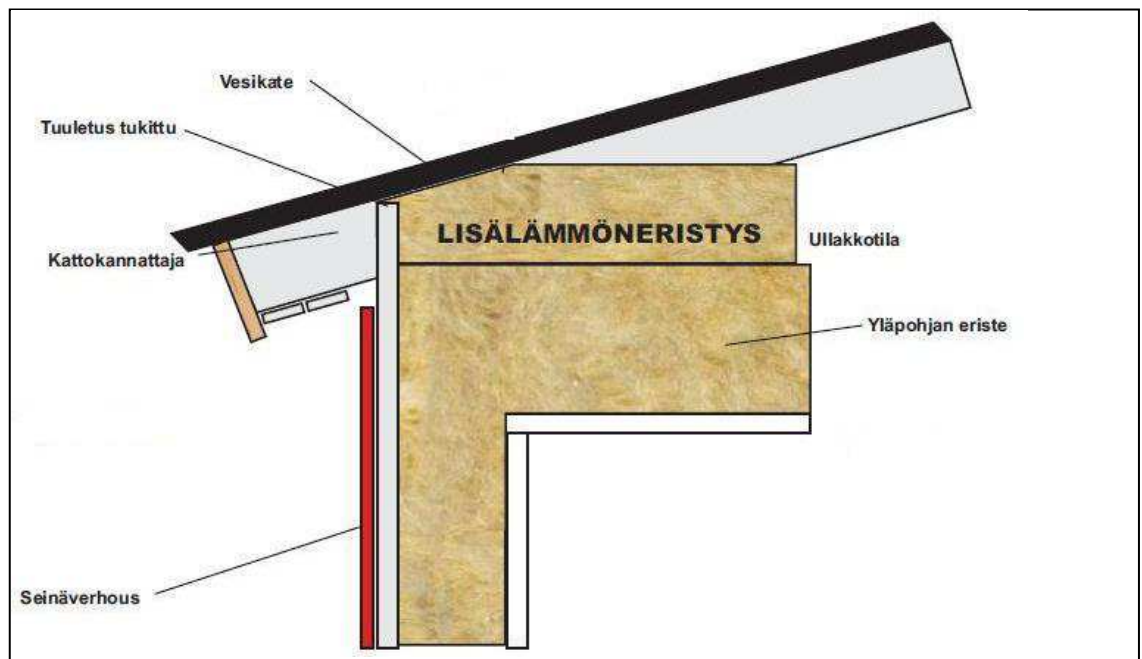
höyrynläpäisykerroin ilmoittaa sen vesihöyrymäärän, joka 1m^2 suuruinen rakenneosu läpäisee aikayksikössä, kun paine-ero on 1 Pa. Useimmiten lämpötilaero määrää diffuusion suunnan, joka on sisätiloista ulospäin, koska sisäilmassa on enemmän kosteutta kuin ulkoilmassa. Konvektiolla kosteus siirtyy yläpohjaan rakojen ja muiden läpivientien epätiivelyskohtien kautta ja huonetilassa vaikuttavan ylipaineen vaikutuksesta. Tuuletustilassa voi esiintyä kosteusvaurio konvektion vaikutuksesta ilmavirtausten ja kattorakenteen ollessa alle huoneen kriittisen lämpötilan. Talvella kosteus tiivistyy vesikaton rakenteisiin ja jäätyy. Jään sulaessa vesi ja jäälohkareet voivat tippua yläpohjaan aiheuttaen kosteusvaurion. Tuuletusilman kyky sitoa kosteutta riippuu ulkoilman suhteellisesta kosteudesta ja sitä lämpeneekö tuuletusilma tuuletustilassa [6, s. 90]. Kuvassa 25 on tukittu tuuletus, jonka seurauksena eriste homehtuu.

Kuva 25. Yläpohjan tuuletus on tukittu lisälämmöneristeellä [13].

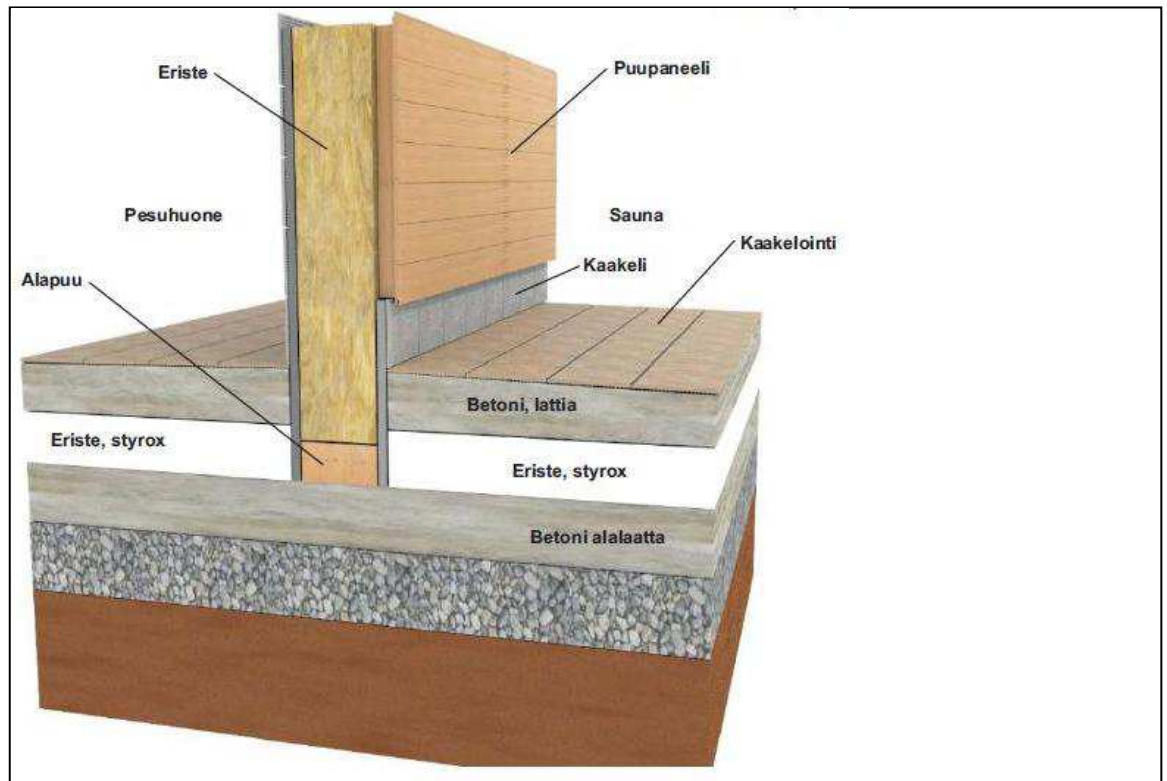
Yllämainittujen yleisien märkätilojen ongelmien lisäksi levyrakenteisissa märkätiloissa ilmenee ongelmia verhoukseen lämpöliikkeestä aiheutuen muovipinnoitteeseen halkeamia, puskusaumojen halkeilua ja laattasaumojen halkeilua. Levyrakenteinen runko voi olla kahden huonosti kosteutta läpäisevän pinnoitteen välissä, jolloin se ei pääse kuivumaan. Levyseinän runko on perustettu siten, että vesi pääsee kulkeutumaan rakenteen alaosiin kosteusvaurioittaen niitä. Kuvassa 26 on esitelty tyypillinen pesuhuoneen- ja saunanväliseinän riskirakenne.

Kuva 26. Pesuhuoneen- ja saunanväliseinän riskirakenne [13].

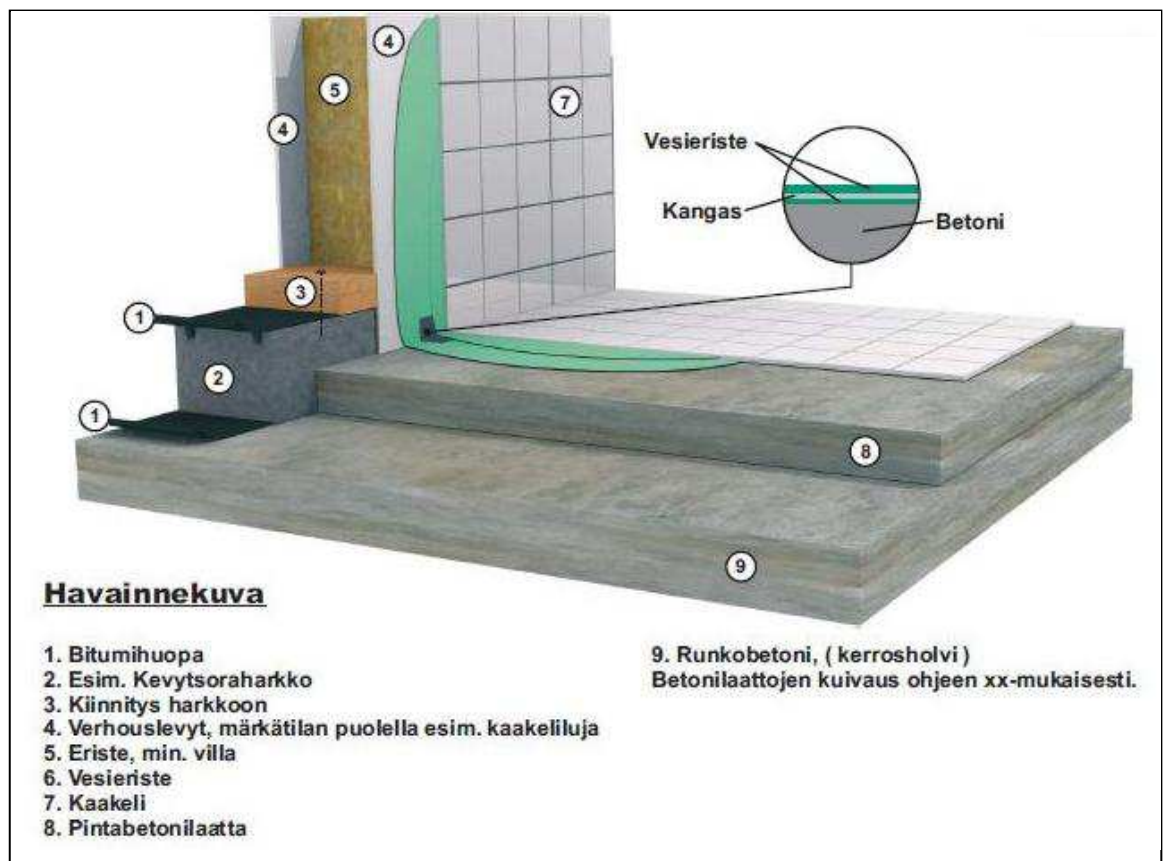
141]. Märkätilä korjataan siten, että havaitut ongelmat ja sen aiheuttaja poistetaan, sekä rakenteet kuivatetaan ja korjataan kosteusrasitusta kestäviksi. Märkätilojen lattia- ja seinäpinnoissa tulee aina käyttää vedeneristystä [1, s. 141]. Lattiaan saa tehdä vain läpivientejä, jotka ovat tarpeen viemäroinnin järjestämiseksi. Betonilaatan tai betonisen ala- ja välipohjan päälle rakennettavan puurunkoisen seinän aluspuu nostetaan laatan yläpuolelle niin, ettei puuta jää betonivalun sisään ja erotetaan kosteuden siirtymisen katkaisevalla kerroksella kuten bitumikermillä kivirakenteesta [2]. Lattian kaltevuuden on oltava sellainen, että vesi valuu esteettä lattiakaivoon jolloin vedeneristysten ja lattiakaivon liitoksen on oltava niin tiivis, että vesi ei pääse vedeneristysten alapuolisiin rakenteisiin, vaikka vedenpinta kaivossa nousisi liitoksen yläpuolelle [2]. Veden poistumiseksi on lattian kaltevuuden oltava vähintään 1:100. Lattiakaivon läheisyydessä suositellaan kaltevuutta 1:50. Vedeneristetyt rakennuslevyn taakse ei saa asentaa höyrynsulkua ja pois johtavan oven kynnyksen tehdään siten, että vettä ei pääse valumaan viereisen huoneen puolelle [1, s. 144]. Kuvassa 27 on esitelty korjatun kylpyhuoneseinän periaaterakenne.

Kuva 27. Periaatekuva korjatusta pesuhuoneesta [13].

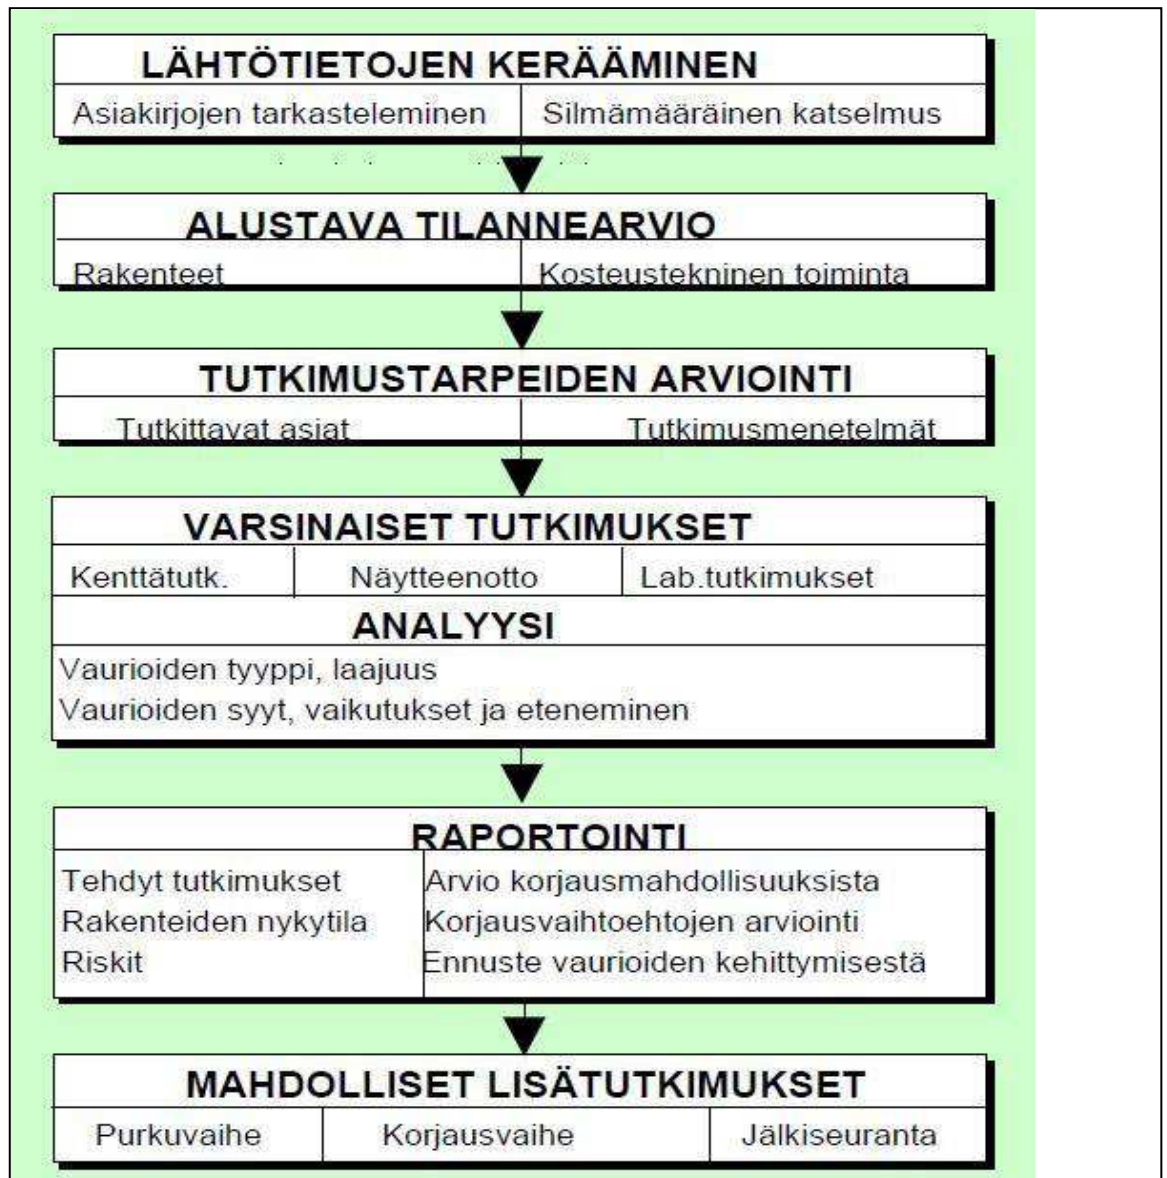
Kuntotutkimuksessa selvitetään rakenteiden korjaustarve, eli käytetyt rakenteet ja niiden riskit, vauriot, niiden tyyppi, syyt, laajuus, aste, vaikutukset ja eteneminen sekä syntymekanismi. Tarkoituksena on määrittää vaurion ja sen syiden poistamiseksi tarvittavat toimenpiteet ja arvioida lisätutkimusten ja jälkiseurannan tarvetta [10]. Kosteusvaurion kuntotutkimus normaalisti etenee kuvan 28 mukaisessa järjestyksessä.

Kuva 28. Kosteusteknisen kuntotutkimuksen kulku [11].

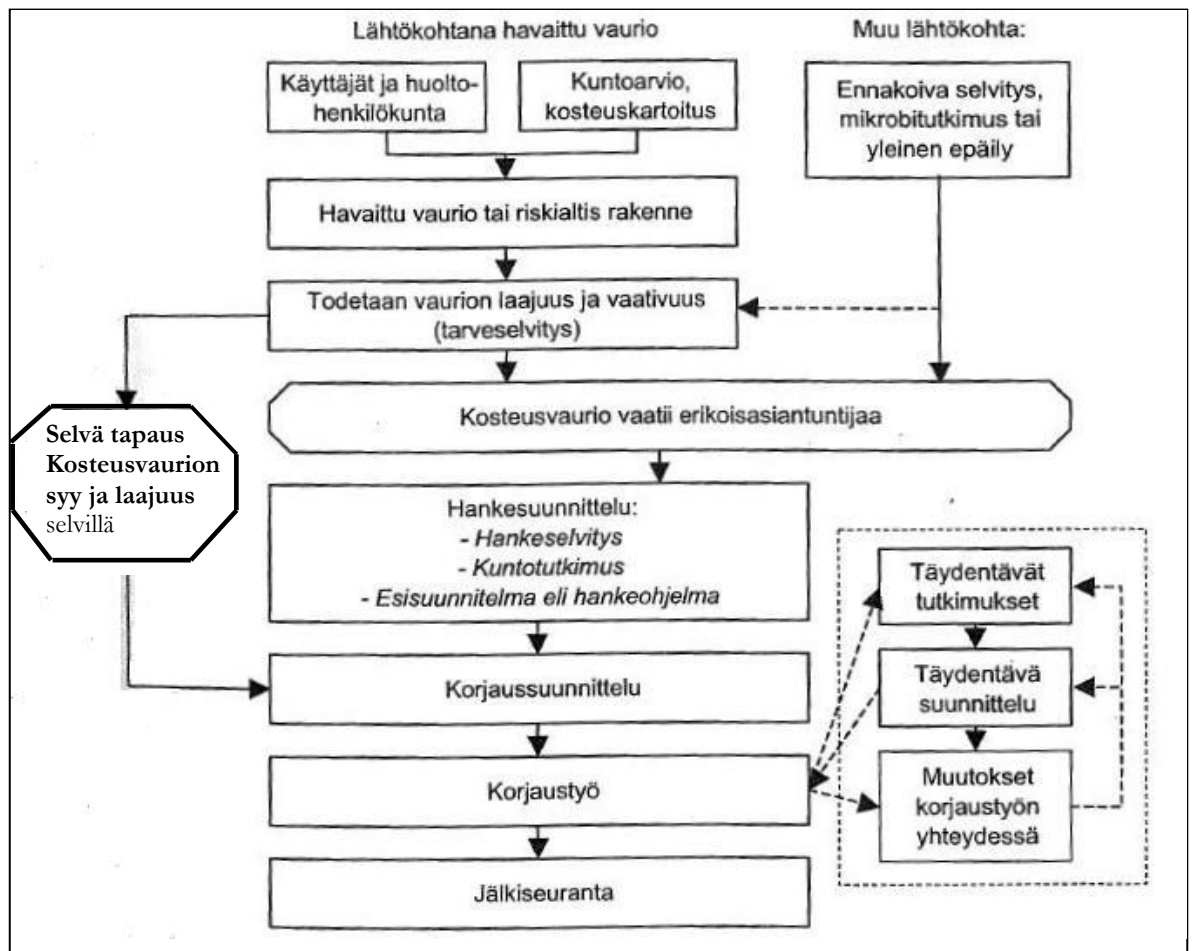
Korjaushanke ja sen lopputulokseen vaikuttavat laatutekijät ovat useiden asioiden kokonaisuus. Niin korjausrakentamisessa kuin uudistuotannossa useat eri vaiheet limittyvät päällekkäin ja kaikkien vaiheiden kesken pitää pyrkiä siihen, että hanke on järjestelmällinen. Vaikka hankkeessa on laajuudeltaan hyvin erikestoisia ja laajuisia vaiheita on tärkeää, että kaikki vaiheet käydään läpi. Kuvassa 29 on esitelty korjausprosessin eteneminen.

Kuva 29. Kosteus- ja homevauriokorjauksen kulku [3].

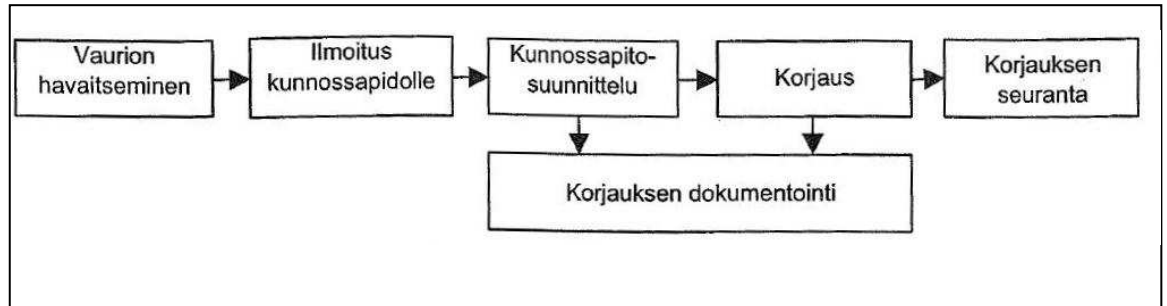
Pienemmissä hankkeissa vaurioiden korjausprosessi voi olla kuvan 30 mukainen [3, s. 66].

Kuva 30. Pienten kosteusvauriokorjausten prosessin kulkukaavio [3].

Kuvan 30 mallilla voidaan korjata kohteita vain silloin kun vaurion syy ja korjaustapa ovat täysin varmasti selvillä.

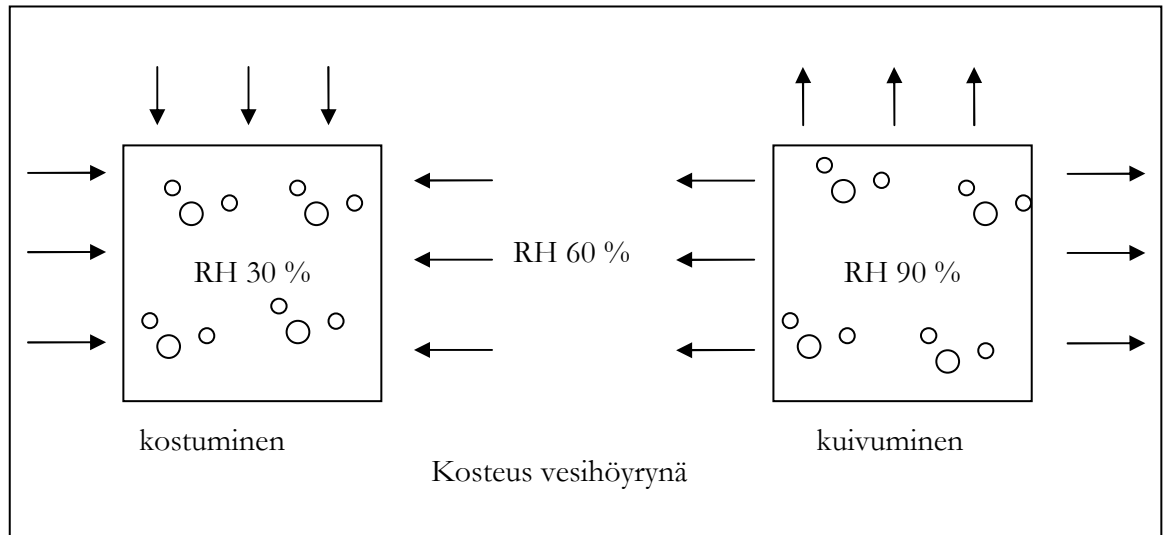
Huokoisena materiaalina betoni pystyy imemään itseensä kosteutta sekä hygroskooppisesti, että kapillaarisesti [21]. Kuvassa 31 on esitetty, miten betonin hygroskooppisena materiaalina pyrkii tasapainokosteuteen ympäristön kanssa.

Kuva 31. Hygroskooppisena materiaalina betoni pyrkii tasapainoon ympäröivän ilmatilan kanssa [21].

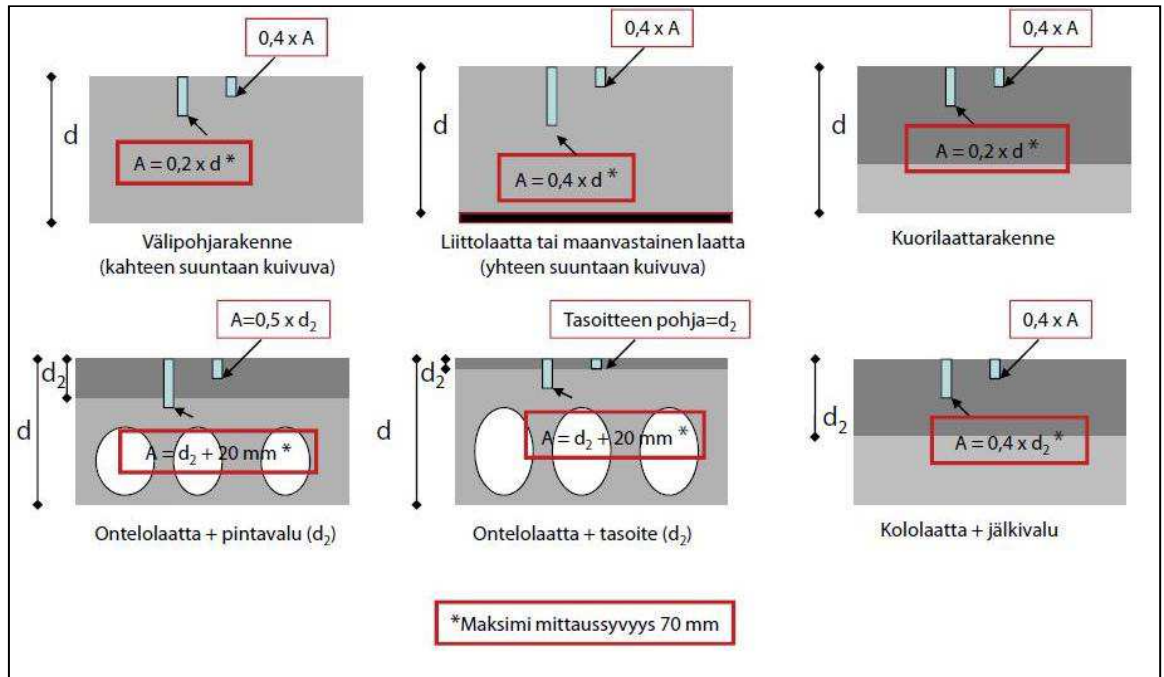
Päällystettävyyden vaatimuksena oleva tietty betonin suhteellisen kosteuden arvo ei kuitenkaan tarkoita, että betonirakenteen tulisi kuivua vaadittuun kosteusarvoon läpikotaisin, vaan riittää, kun kyseinen kosteusarvo on alitettu rakenteen paksuudesta riippuvaisella arviointisyvytydellä [21]. Vesivahingossa täysin kastuneen vanhan betonin kuivumisaika voi olla huomattavasti pidempi kuin tuoreen betonin. Mitä myöhäisemmässä vaiheessa betonin pääsee vettä, sitä hitaammin se kuivuu. Betonirakenteen paksuus, kerroksellisuus ja kuivumisuunta vaikuttavat siihen miten nopeasti betonissa oleva kosteus pääsee rakenteen pintaan ja haihtumaan ympäröivään tilaan. Kuvassa 32 on esitelty erilaisten betonirakenteiden kosteusmittausvytydet.

Kuva 32. Betonirakenteen kosteusmittausvyvydet [21].

Jos päällysteen vesihöyrynläpäisevyys ei ole tarkasti tiedossa, verrataan syvyyden A mittaustulosta päällysteen/pinnoitteen kriittiseen kosteusarvoon. Jos ontelolaatan päälle valetun pintabetonilaatan paksuus on 60 mm tai suurempi, tulee kosteuspitoisuus mitata lisäksi arviointisyvyyden A yläpuolella syvyydellä $0,4 \times A$, jossa RH:n tulee yleensä olla alle 75 % [21]. Taulukossa 3 on eri pinnoitteille alusbetonin suhteellisen kosteuden (RH) enimmäisarvoja päällystyshetkellä arviointisyvyydellä.
