# **ERI MUOTTIMATERIAALIEN TOI- MIMINEN BETONIVALUJEN MUOTTIKÄYTÖSSÄ**

Opinnäytetyö  
Toukokuu 2013  
Rakennustekniikan koulutusohjelma  
Talonrakennustekniikka  
Tampereen ammattikorkeakoulu

Eri muottimateriaalien toimiminen betonivalujen muottikäytössä

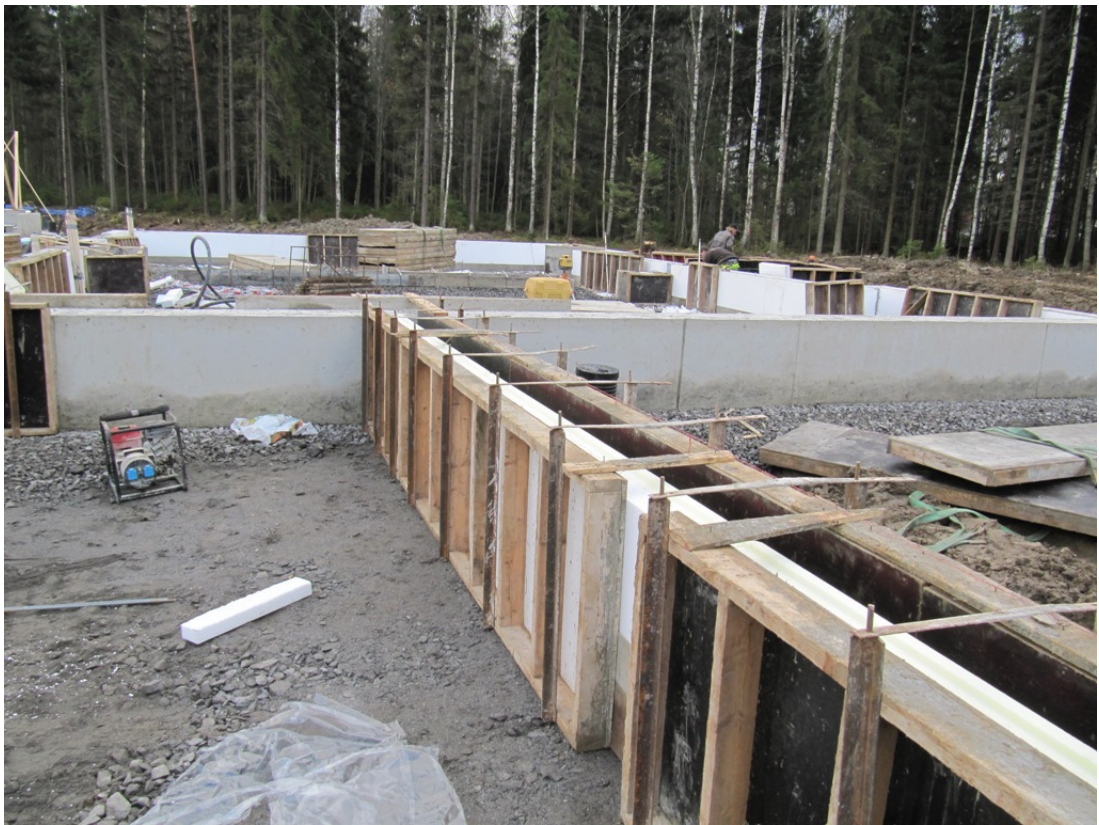
Kuva 1. Muotittettua ja valmista perusmuuria.

Betonivalujen muottityöt tulevat jossain määrin vastaan lähes jokaisella rakennustyömaalla pienemmässä tai suuremmassa mittakaavassa. Elementtirakentaminenkaan ei ole kokonaan poistanut muottitöiden tarvetta ja paikalla valu on edelleen vallitseva rakentamismenetelmä esimerkiksi sillanrakentamisessa (Järvinen 2009, 38). Paikalla valuna tehdään yleisesti nykyään myös mm. väestönsuojia, rakennusten perustuksia, perusmuureja, seiniä ja holveja (Kuva 1).

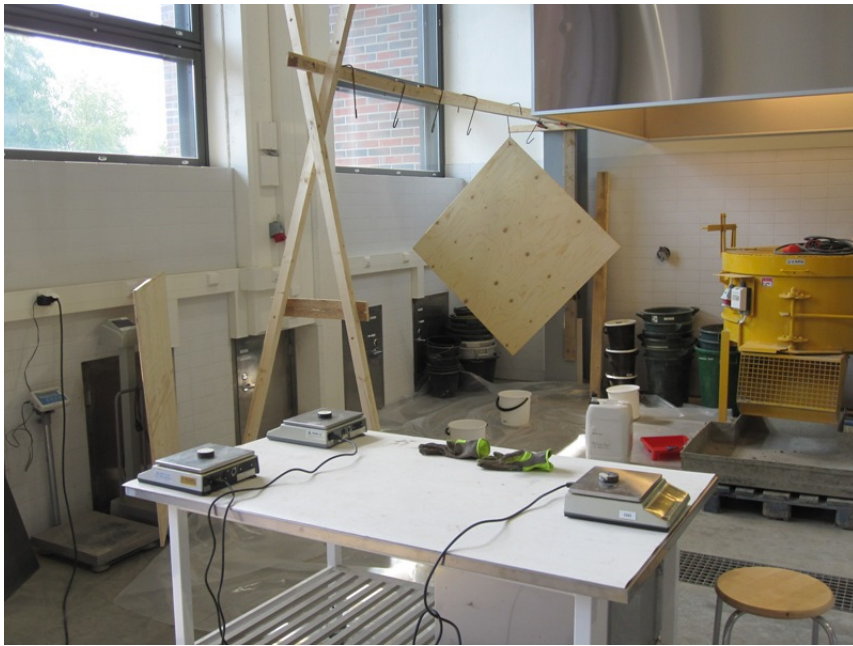
Kuva 8. Punnituspaikka valmiina valutuskoetta varten

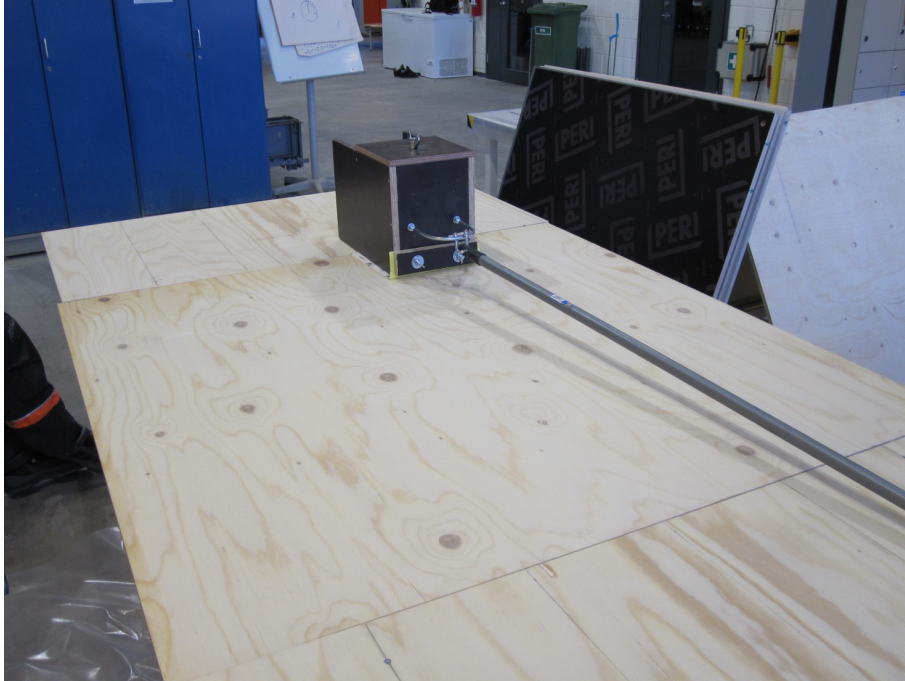
Kuva 10. Muottimateriaalin ”keinovanhennus” 10 kg:n kelkalla.

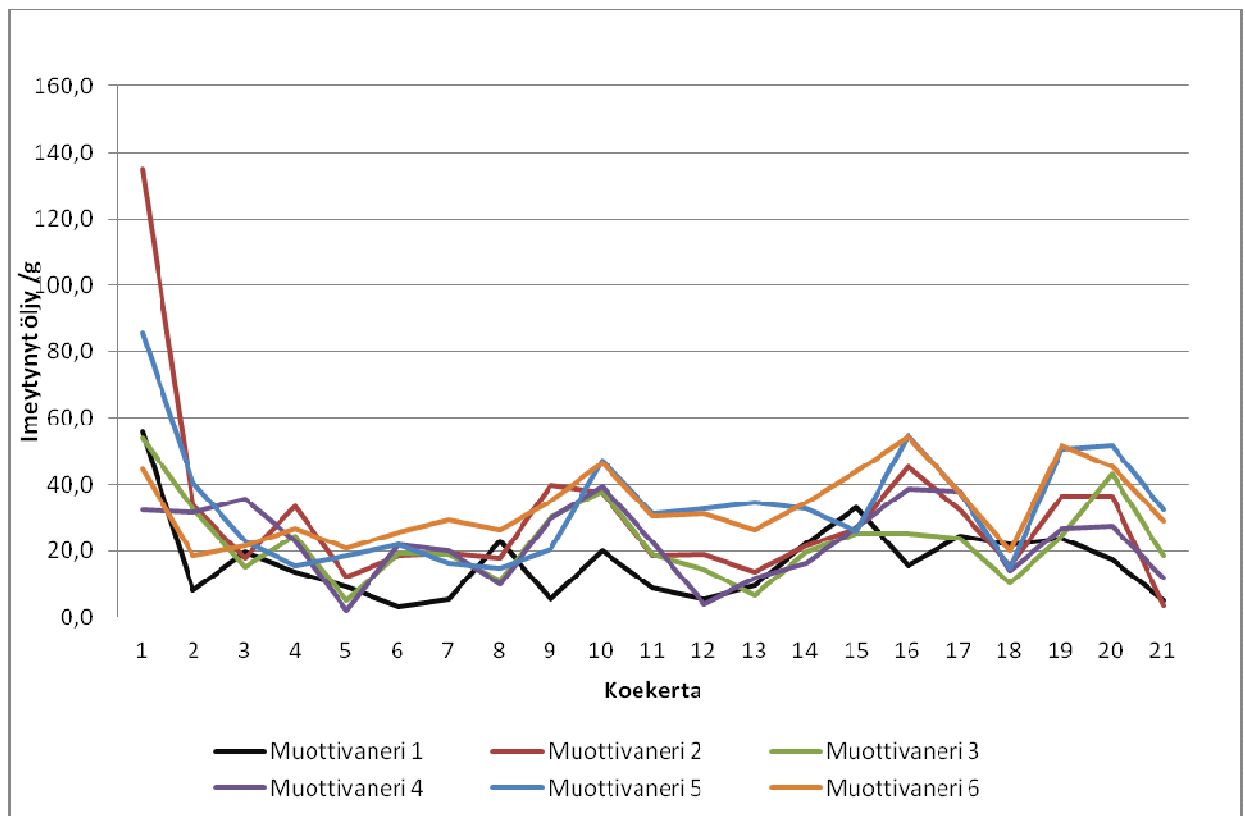
Kaavio 1. Muottivanereihin imeytyneen/jääneen öljyn määrä n. tunnin valutuksen jälkeen.

Koekerta nro	Hiomapap. karkeusaste	1	2	3	4	5	6	Valumisaika min
		Imeytynyt öljy (g)						
1	-	56,0	135,0	54,0	32,4	85,7	44,7	60
2	HM 120	8,0	33,7	32,6	31,6	40,7	18,4	61
3	HM 80	19,8	17,8	15,1	35,9	23,0	21,7	60
4	"	13,6	33,4	24,6	23,1	15,4	26,8	75
5	"	9,3	12,4	5,2	2,2	18,4	20,7	70
6	"	3,2	18,5	19,2	21,8	22,0	25,7	60
7	"	5,6	19,3	18,8	20,1	16,5	29,3	75
8	"	22,9	18,0	11,2	9,9	14,8	26,3	70
9	"	5,6	40,0	30,2	29,9	20,3	34,9	105
10	"	20,2	37,4	38,0	39,4	47,3	46,7	52
11	"	8,9	18,7	19,1	22,6	31,2	30,6	60
12	"	5,5	18,9	14,3	4,1	32,9	31,1	60
13	"	9,7	13,7	6,6	11,8	34,6	26,5	105
14	"	22,2	21,7	19,8	16,3	32,7	34,7	65
15	HM 60	33,0	26,9	25,3	27,0	26,2	44,0	45
16	"	15,7	45,5	25,1	38,7	54,8	54,5	70
17	"	24,7	32,2	23,7	37,8	37,7	37,4	60
18	"	21,9	15,5	10,5	14,1	14,8	20,1	70
19	"	23,8	36,3	24,6	26,7	50,8	51,9	50
20	HM 40	17,5	36,3	43,2	27,4	51,8	45,5	50
21	"	5,1	3,5	18,7	11,9	32,3	29,1	60
Keskiarvo		14,8	25,0	21,3	22,6	30,9	32,8

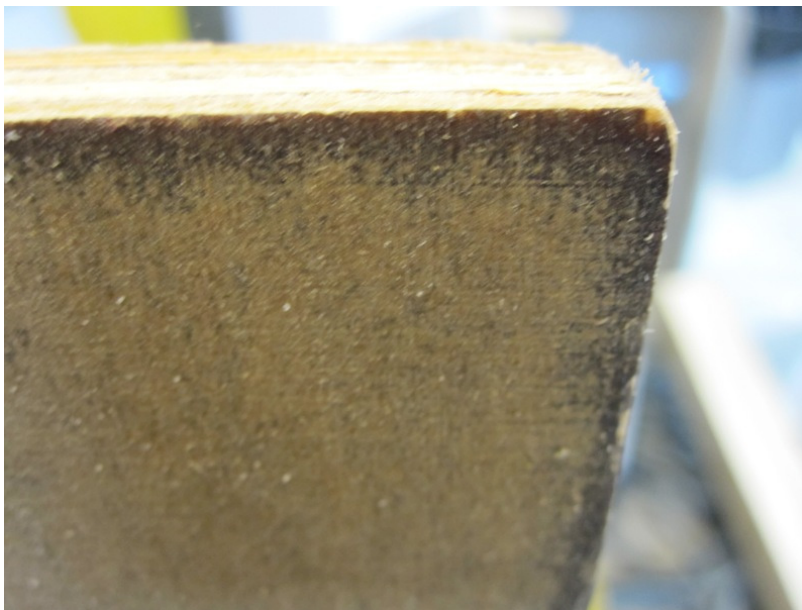
Kuva 12. Muottivaneri keinovanhennusten jälkeen

Kokeessa pahvipintainen muottimateriaali vääntyi ”kieroon”. Tämä on selvästi huono ominaisuus valutöitä ajatellen. Vaneri kesti kuitenkin melko hyvin keinovanhennusta. Pinta kului vanhennettaessa tasaisesti, mutta varsinkin levyn reunoista pahvimainen pinnoite alkoi kulua loppuun (Kuva 12).

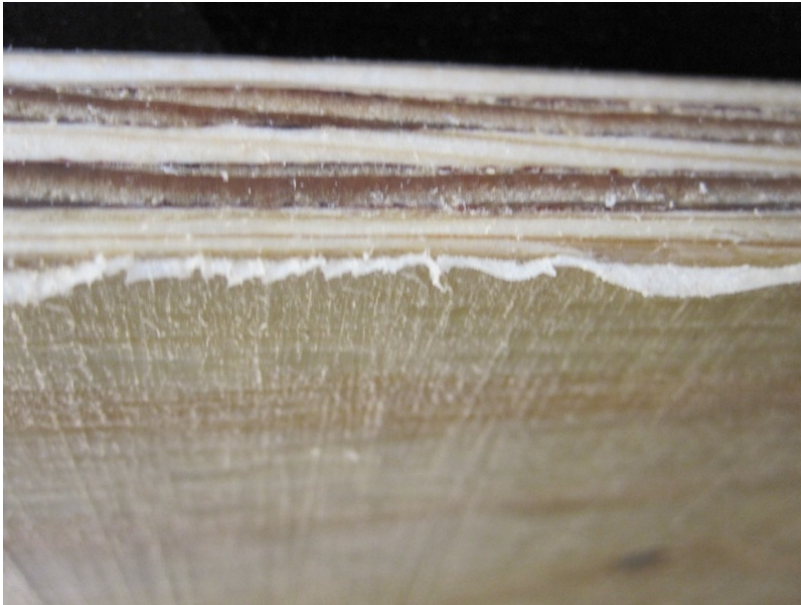
Kuva 14. Muottivaneri keinovanhennusten jälkeen

Osa koemateriaaleista tuntui kestävän hyvin keinovanhennuskäsittelyä ja pinta kului tasaisesti. Muutamat materiaalit alkoivat kuitenkin jo melkein alussa ”oireilla” keinovanhennettaessa (Kuvat 13 ja 14). Ongelmana oli varsinkin muovimainen pinnoite, joka alkoi keinovanhennettaessa paikoin aueta reunoista. Muutoin muovipinta kesti hyvin vanhennuskäsittelyä levyn keskialueilla ja pinnoite tuntui kovalta.

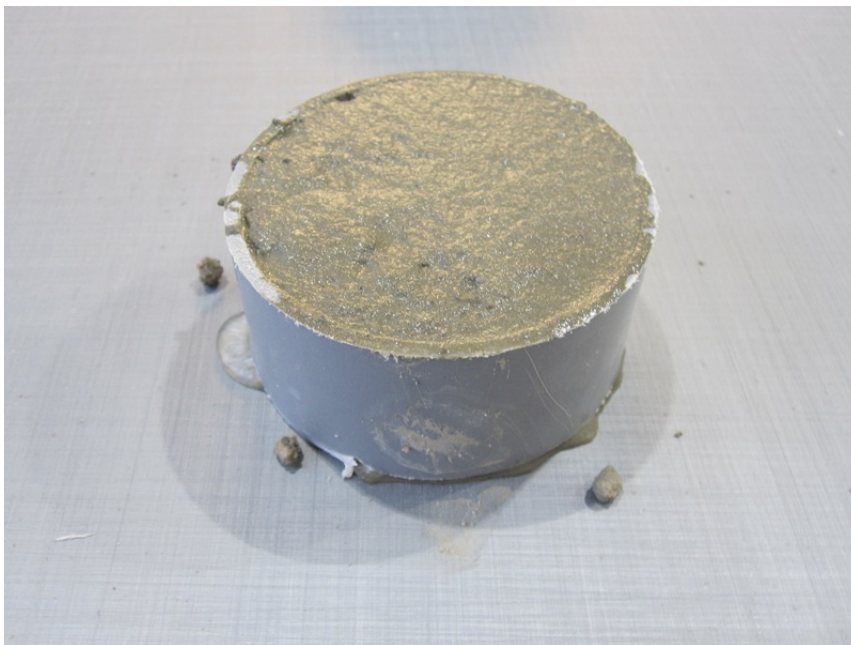
Kuva 16. Irtivedettävä ”valukakku”

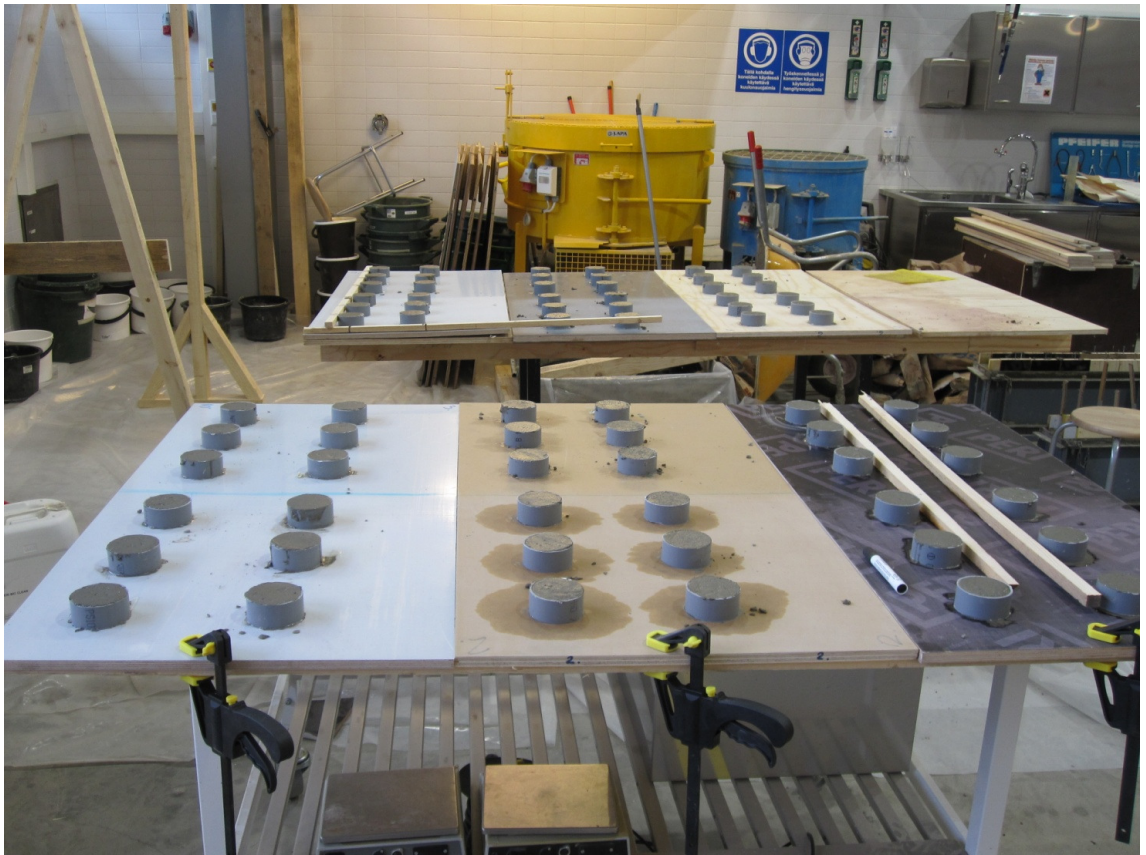
Kuva 18. Betonivalukappaleet muottilevypinnoilla

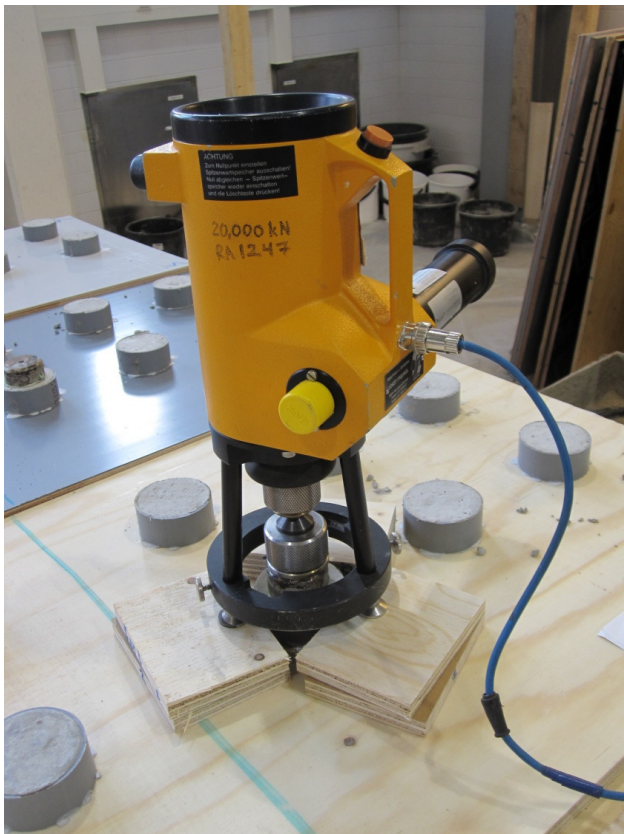
Kuva 19. Easy M – tartuntavetolujuusmittalaite

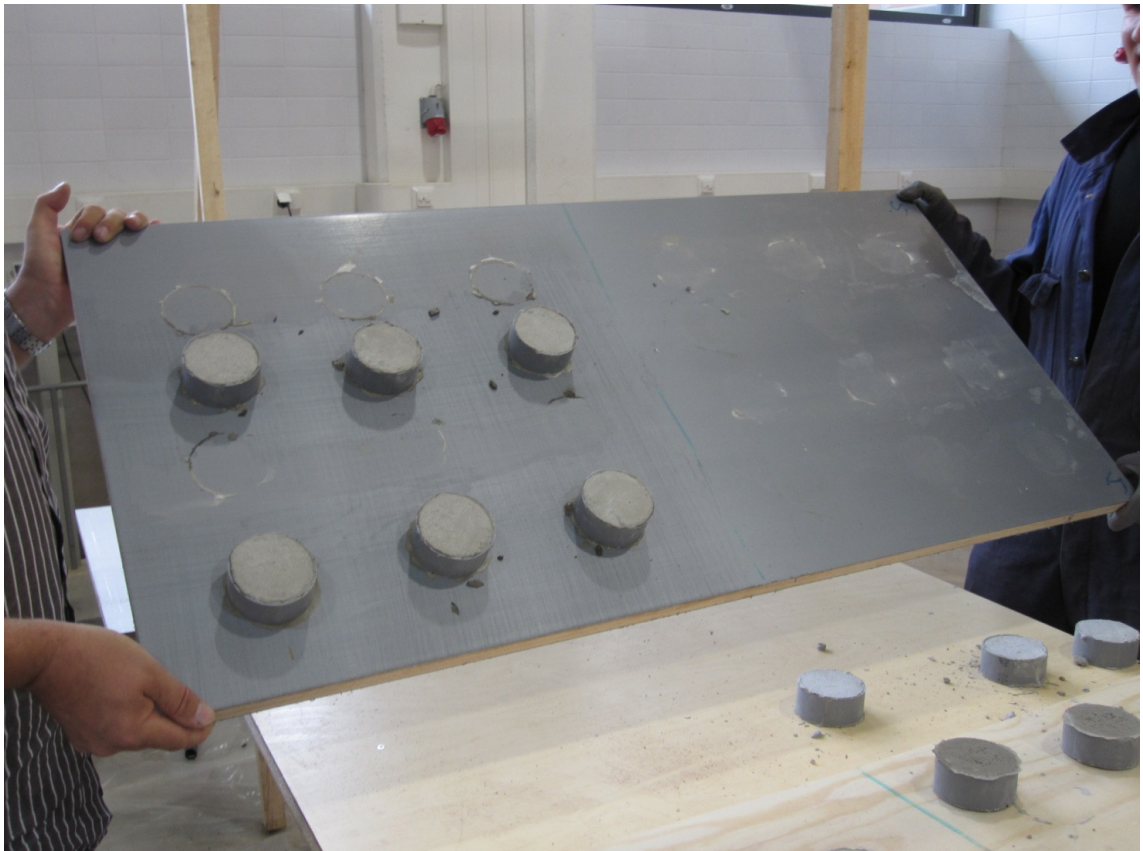
Kuva 21. Öljytyn levyn (muottilevy 5) kallistuskoee

Tartuntavetokokeita tehtiin kutakin öljyämätöntä levyä kohden 12 kertaa (6 uuteen pintaan ja 6 keinovanhennettuun pintaan). Öljytylle tasolevyille valettiin myös 12 valukappaleita, mutta kuten jo alustavissa kokeissa selvisi, betonin tartunta öljytyyn pintaan jäi todella pieneksi. Suurin osa valukappaleista irtosi tasolevyä kallistamalla. Ainoastaan yhdellä muottipinnalla muutama valukappale jäi irtoamatta. Tämän takia öljytylle pinnalle valettujen kappaleiden irtoamisesta ei saatu vertailtavissa olevaa numeerista tietoa. Muottilevyn kallistuskoe on esitetty kuvissa 20 ja 21. Kuvasta näkee hyvin keinovanhennetun pinnan vaikutuksen betonin tarttuvuuteen.

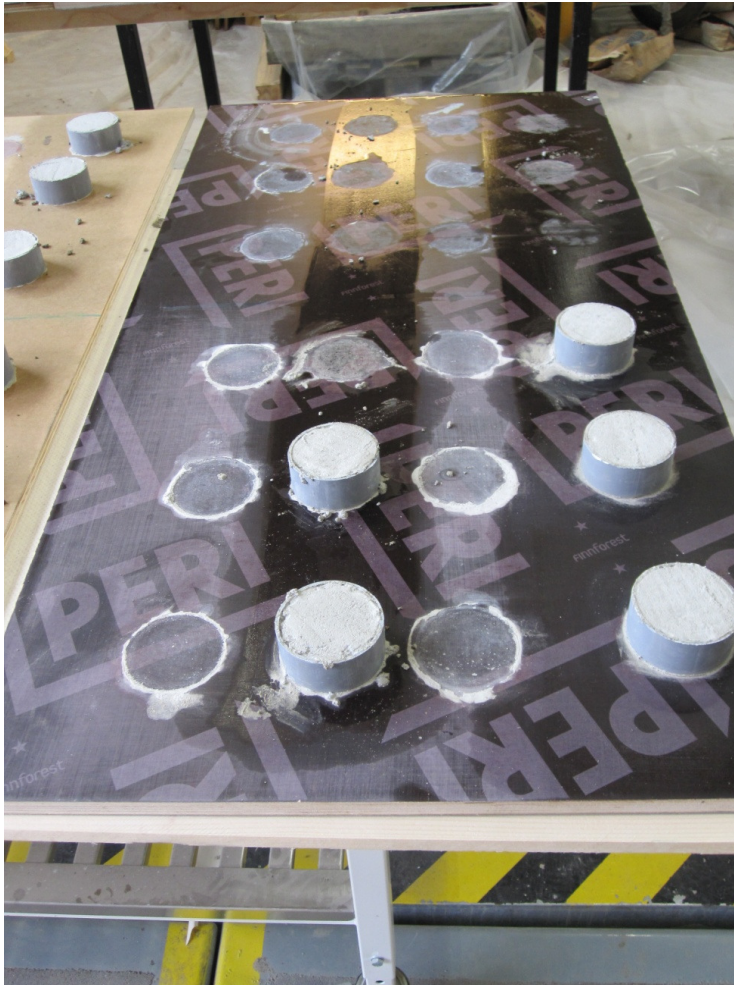
Kuva 22. Betonivalukappaleet öljytyllä muottipinnalla (materiaali 1)

Muottiöljyn hyvät ominaisuudet tulivat selkeästi esille öljytylle pinnalle tehdyssä ko-  
keessa. Pienen valukappaleen tartunta öljytyyn pintaan on lähes olematon. Ainostaan  
yhdessä muottimateriaalin keino- vanhennettuun osaan viisi kuudesta valukappaleesta jäi  
kiinni siten, että ne eivät lähteneet irti levyä kääntämällä. Syynä näkee selvästi kuvasta  
22 ja aikaisemmin tehdyn muottiöljykokeen tuloksista. Materiaalit olivat valutuksessa  
öljyämisen jälkeen pystyasennossa ennen kappaleiden valua. Kyseisen pinta on senkal-  
tainen, että siitä valuu ylimääräiset öljyt nopeasti pois. Kuvassa keino- vanhennettun osan

öljypinta näyttää selvästi vähäisemmältä ja kuivemmalta kuin keinovanhentamattomas-  
sa osassa, joten valutuksessa ylimääräiset öljyt ovat valuneet levyn alareunaan uuden  
keinovanhentamattoman pinnan alueelle.

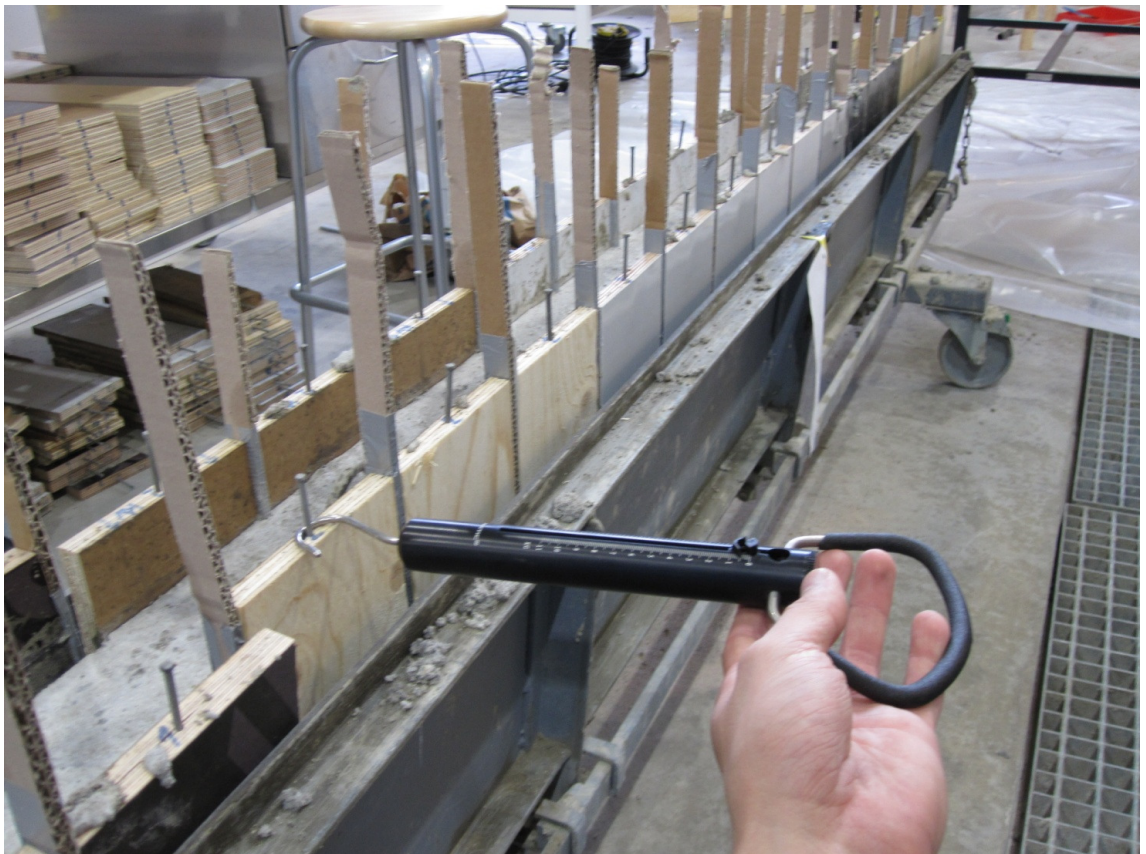
Kuva 27. Tartuntavetokoe jousivaa'alla

Tartuntavetokoe tehtiin 150x250x2500mm kokoisessa palkkimuotissa. Vedettävät muottimateriaalikappaleet olivat kooltaan 130x300mm (Kuva 26). Tartuntavetokoe suoritettiin Kinetic jousivaa'alla (Kuva 27). Tarvittaessa, jos jousivaa'an asteikko ei riittänyt, käytettiin Angler merkkistä digitaalivaakaa. Toiseen palkkiin muottimateriaalipinnoille siveltiin Peri Bio Clean muottiöljyä ja toinen valettiin ilman öljyä. Betoni tiivistettiin hyvin muottiin sauvatärytintä apuna käyttäen. Betonina käytettiin, samoin kuin tartuntavetokokeessakin, S100 kuivabetonia. Vetokokeet suoritettiin noin kahden vuorokauden kuluttua valusta.

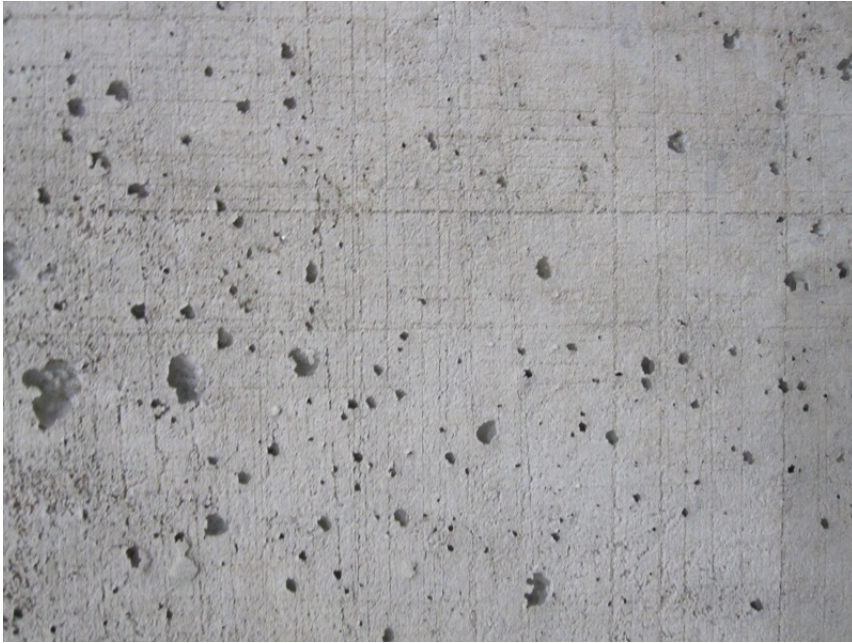
Kuva 28. Betonipinta keinovanhennetusta muottimateriaalista 5.

Muutama muottivanereista naarmuuntui keinovanhennettaessa. Naarmut näkyivät valupinnassa selvästi tarkemmin tarkasteltuna (ks. Kuva 28).

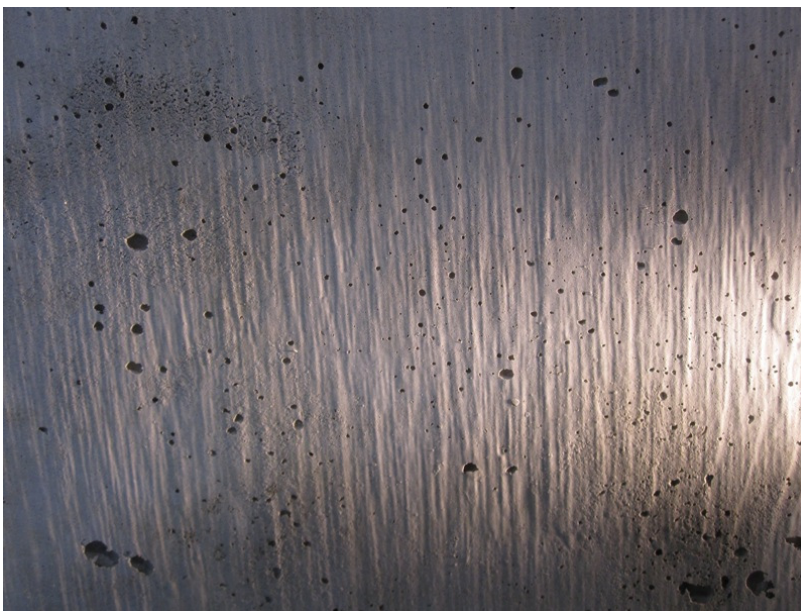
Kuva 29. Betonipinta keinovanhentamattomasta muottimateriaalista 6.

Yhdestä muottimateriaalista jäi keinovanhentamattomana puun syyt valupintaan (Kuva 29). Keinovanhennettuna syyt olivat tasoittuneet, joten niiden aiheuttamia jälkiä ei ollut niin selkeä havaita verrattuna uuteen pintaan. Tämän muottivanerin jättämä valupinta on omalla tavallaan elävämmän näköinen ja soveltuu varmasti paremmin joihinkin valukohteisiin kuin aivan tasainen valupinta.
