Pentti Tiilikainen

Peuran vanhan saha-alueen kunnos- tuksen yleissuunnitelma

Opinnäytetyö
Ympäristötekniologia, YAMK

Toukokuu 2013

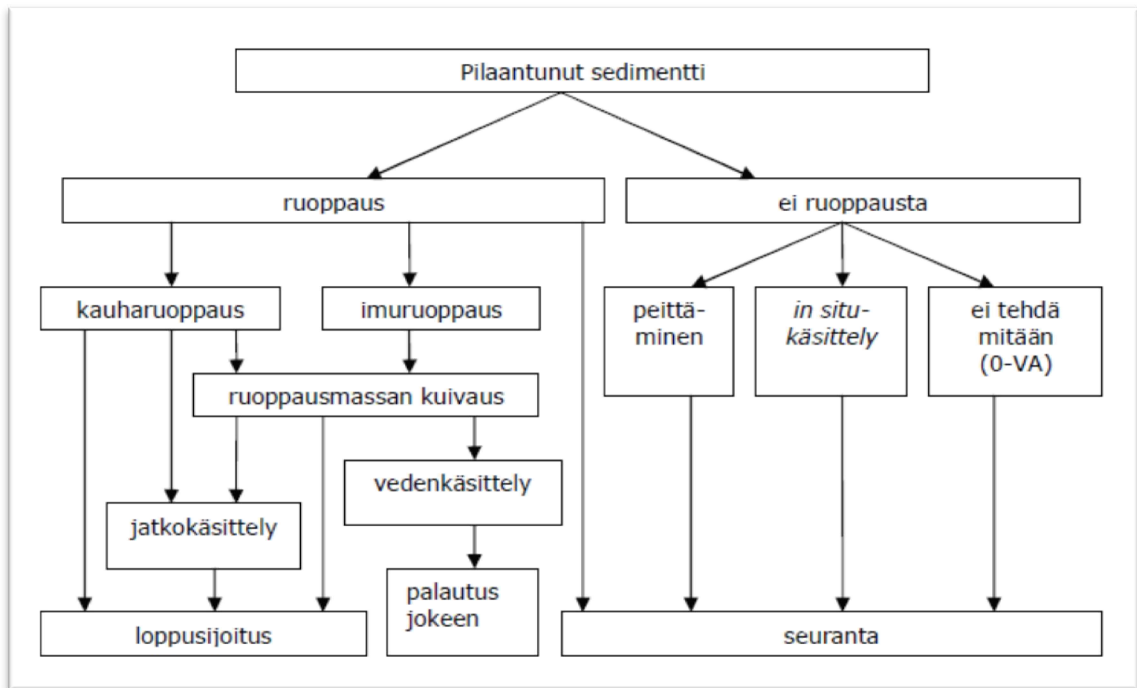
KUVA 7 Sedimentin kunnostusvaihtoehdot (Kaakkois-Suomen ympäristökeskus 2007, 22)

Pilaantuneen sedimentin kunnostaminen voidaan jakaa kahteen pääkategoriaan: joko sedimentit ruopataan tai ei ruopata. Jos päädytään jälkimmäiseen vaihtoehtoon, valinta voidaan tehdä 0 vaihtoehdon ('ei tehdä mitään'), kokonaan paikan päällä tehtävien käsittelyjen (in situ) tai peittämisen välillä. Kuvassa 7 on esitetty sedimentin pääkunnostusvaihtoehtojen kaaviokuvat. (Kaakkois-Suomen ympäristökeskus 2007, 21.)

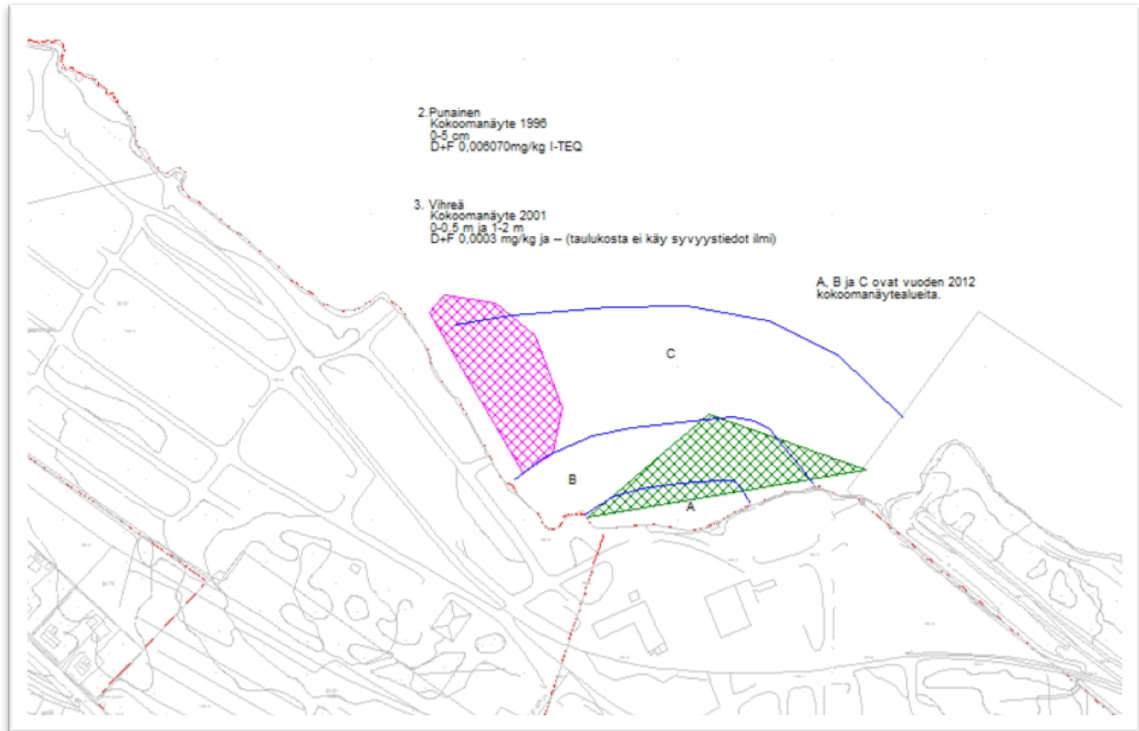
KUVA 15 Peuran kiinteistöjen edustan sedimentin kokoomanäytteet vuoden 1996 jälkeen (Tiilikainen 2013)

Vuonna 2012 pääosin samalta vesialueelta (kuva 15) toteutetun näytteenoton suurin mitattu pitoisuus oli 0,000510 mg/kg (kokoomanäyte A). Suoritetuissa tutkimuksissa otettujen kolmen sedimenttinäytteen perusteella (A–C) pitoisuuden todettiin laskevan rantaviivasta ulospäin mentäessä kokoomanäyte A:n 0,00051 mg/kg -kokoomanäyte C:n < 0,00001 mg/kg.

Sedimenttien ruoppaus- ja läjitysohjeen mukaan kokoomanäytteen A pitoisuus ylittää tason 2 ja kokoomanäyte B sijoittuu tasojen 1 ja 2 väliin. Tämän mukaan kokoomanäyte A edustaisi pilaantunutta aluetta ja kokoomanäyte B olisi mahdollisesti pilaantuneelta alueelta.

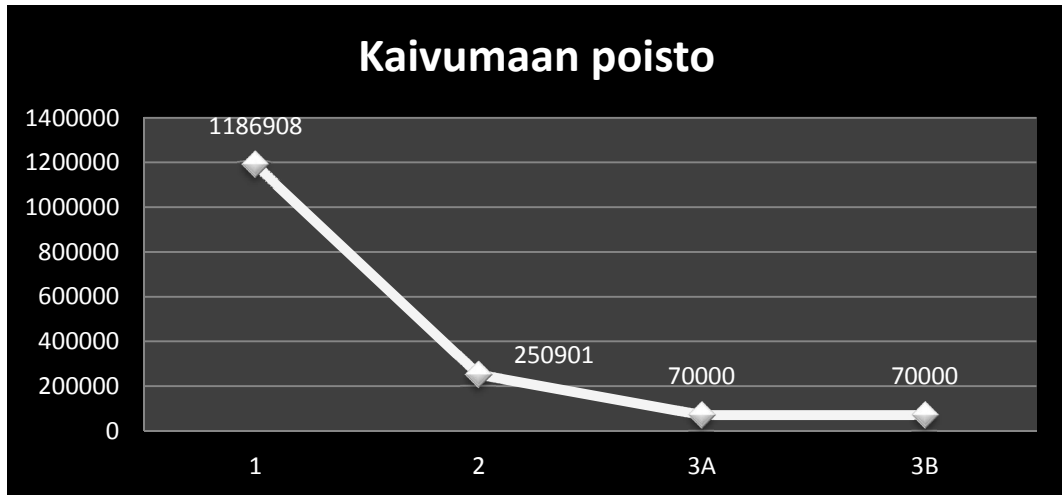
Kaivumaan poisto on kaikkien mallien selvästi suurin kunnostuksen osakustannus. Kuvassa 20 on esitetty eri mallien mukaiset kaivumaan poiston kustannukset. Mallin 1 kustannukset ovat selvästi korkeimmat johtuen ajatuksesta, että mallissa poistettaisiin kaikki kiinteistöjen kaivumaat ja massojen loppusijoitus tapahtuisi kaatopaikalle. Mallien 2 ja 3 välinen ero syntyy pääosin kaivettujen massojen loppusijoituksesta, joka mallissa 2 olisi myös kaatopaikkasijoitus, kun taas malleissa 3A ja 3B massat pyritään sijoittamaan kunnostettaville kiinteistöille.

KUVA 20 Eri kunnostusmallien mukaiset kaivumaan poiston kustannukset (Tiilikainen 2013)

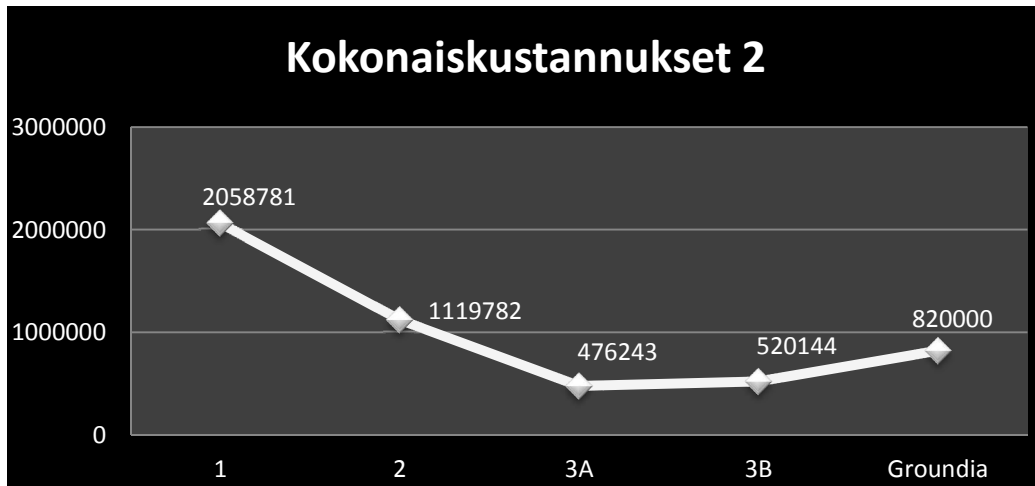
Kuvassa 25 on kokonaiskustannukset esitetty laskumallin 2 mukaisesti. Kunnostuksen osavaiheiden kustannukset laskettu ensin yhteen ja sen jälkeen tuloksesta on vähennetty lähialueen maanrakennustyömaille vietävä, edelleen hyötykäyttävä maaines, joka voidaan katsoa olevan pois kyseisten maanrakennushankkeiden massakuluista. Menettelyn kautta saatava kustannushyöty on 3A mallissa noin 97 000 € ja 3B mallissa noin 96 000 €. Toiminnan kautta saatava kustannussäästö kokonaiskustannuksiin on malleissa varsin merkittävä.

KUVA 25 Eri mallien mukaiset kunnostuksen kokonaiskustannukset laskumallin 2 mukaisesti (Tiilikainen 2013)
