# Teräspaalaus talviolosuhteissa

Metropolia Ammattikorkeakoulu

Mestarityö

Paalutustyö suoritettiin aikavälillä marraskuu 2012 - helmikuu 2013. Paalutettava kohde sijaitsee Helsingin Konalassa. Kohteeseen kuuluu kaksi asuinkerrostaloa sekä autohalli.

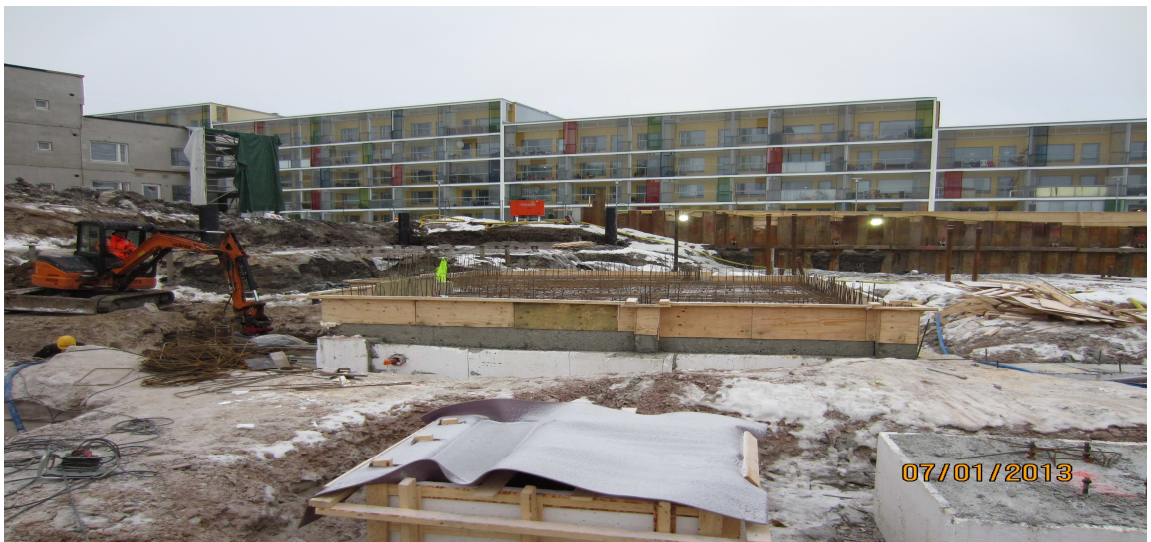
Asukkaiden hyvinvoinnin sekä pelastustien toimivuuden takia monttu jouduttiin rajaamaan teräsponteilla kahdelta sivulta, koska ympärille oli rakennettu tai oli rakenteilla muita taloyhtiöitä. [Kuva 2]

Kuva 2. Vasemmalla puolella As Oy Helsingin Meloni sekä suoraan edessä Ki Oy Helsingin Ajuri

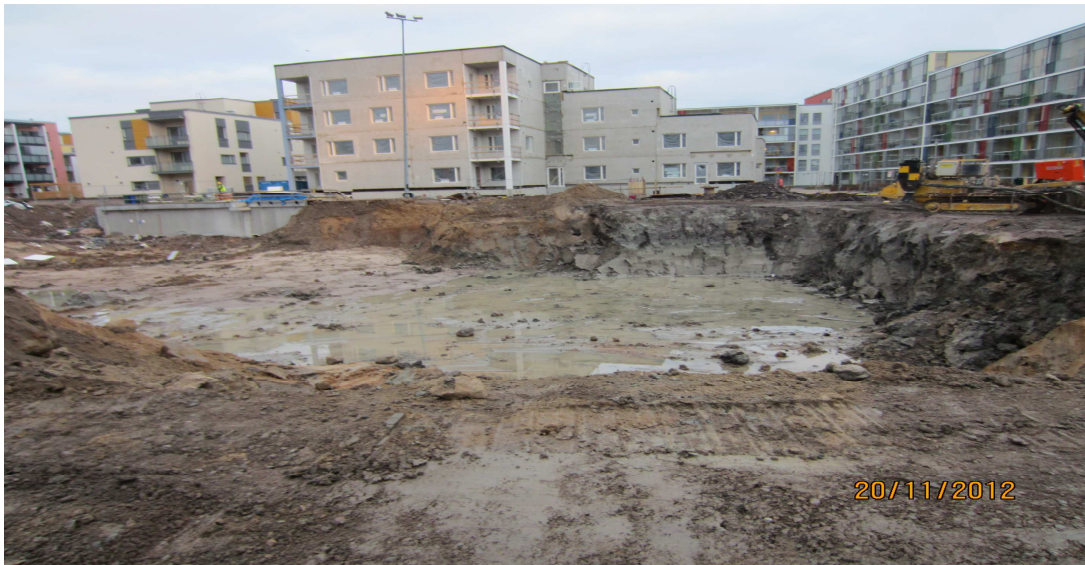
Kohteen pohjaolosuhteet olivat vähintäänkin hankalat. Suurimmat hankaluudet aiheutti pohjavesi. Rakennusalueella ensimmäinen noin kolme metriä oli savea. Tämän jälkeen vastaan tuli erittäin juokseva siltti, jossa myös pohjavesi sijaitti. [Kuva 3] Kun savet oli poistettu, asennettiin suodatinkangas sekä mursketta, jotta paalutuskoneet pysyisivät pinnalla. [Kuva 4]

Kuva 3. Pohja maankaivuun jälkeen ennen paalutuspedin tekoa

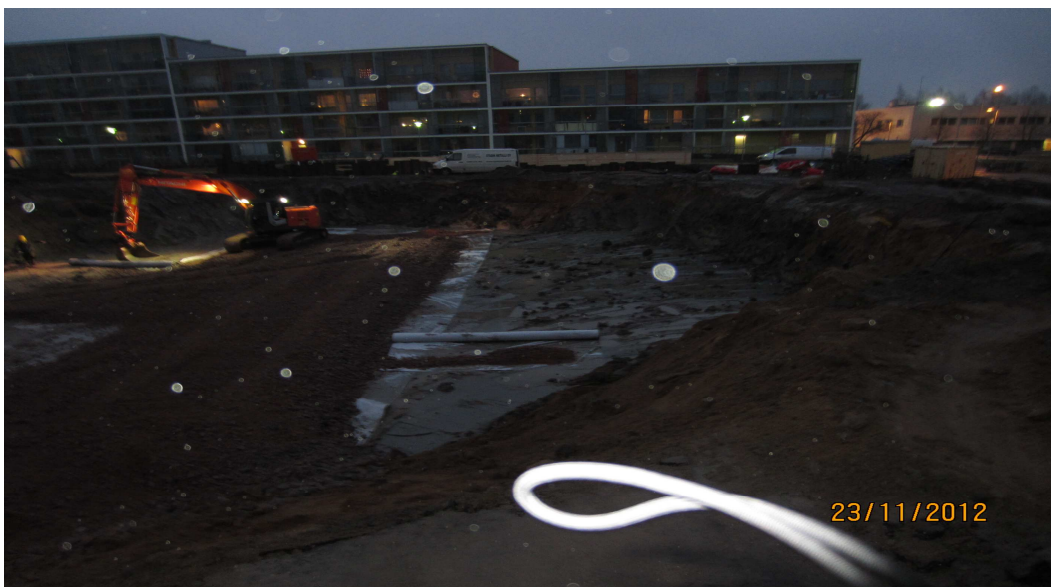
Kuva 4. Suodatinkankaan sekä murskeen levitystä

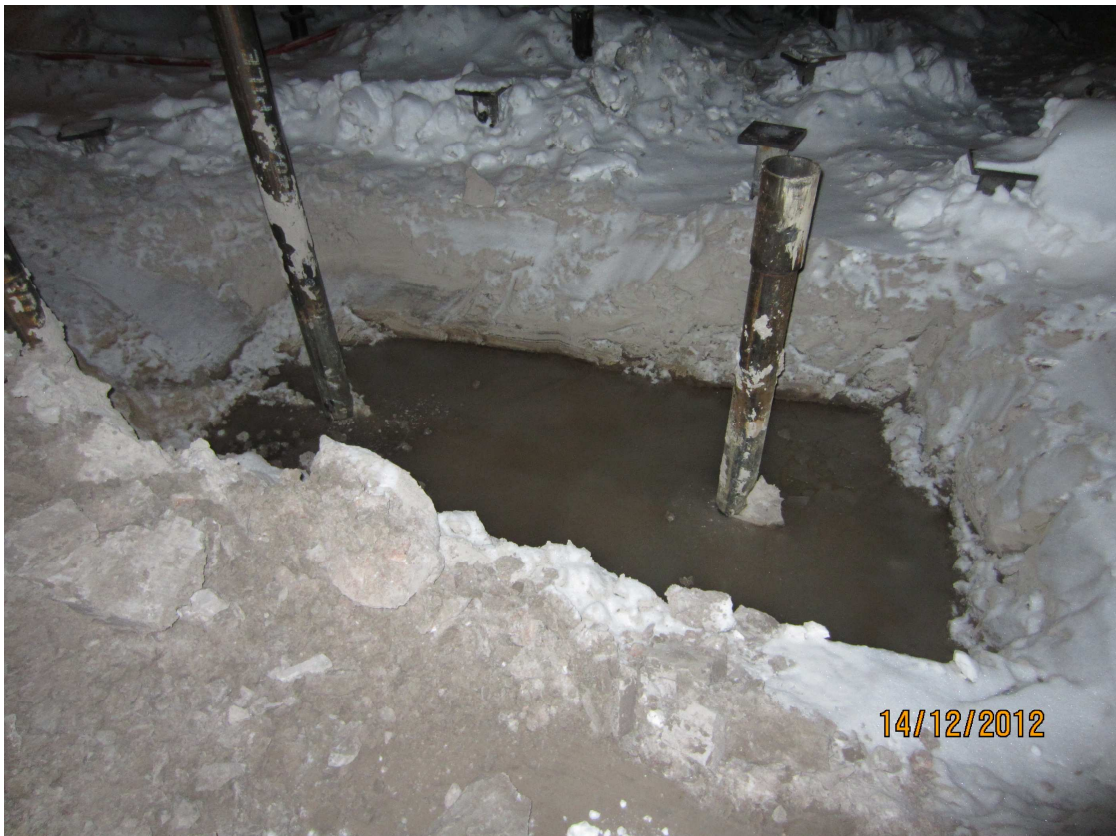
Toinen talven aiheuttama haaste oli jää. Koska maanpinta oli ylempänä kuin paalujen katkaisukorko, jouduttiin maat poistamaan paalujen ympäriltä, jotta paalut päästäisiin katkaisemaan oikeasta korosta. Koska katkaisua ei välttämättä suoritettu heti, pohjavesi tasasi itsensä tehtyyn kuoppaan ja jäättyi. Tämä johtui myös siitä, että työmaa ei ollut osannut varautua tarvittavalla määrällä uppopumppuja. [Kuva 5]

Kuva 5. Jäätynyt pohjavesi

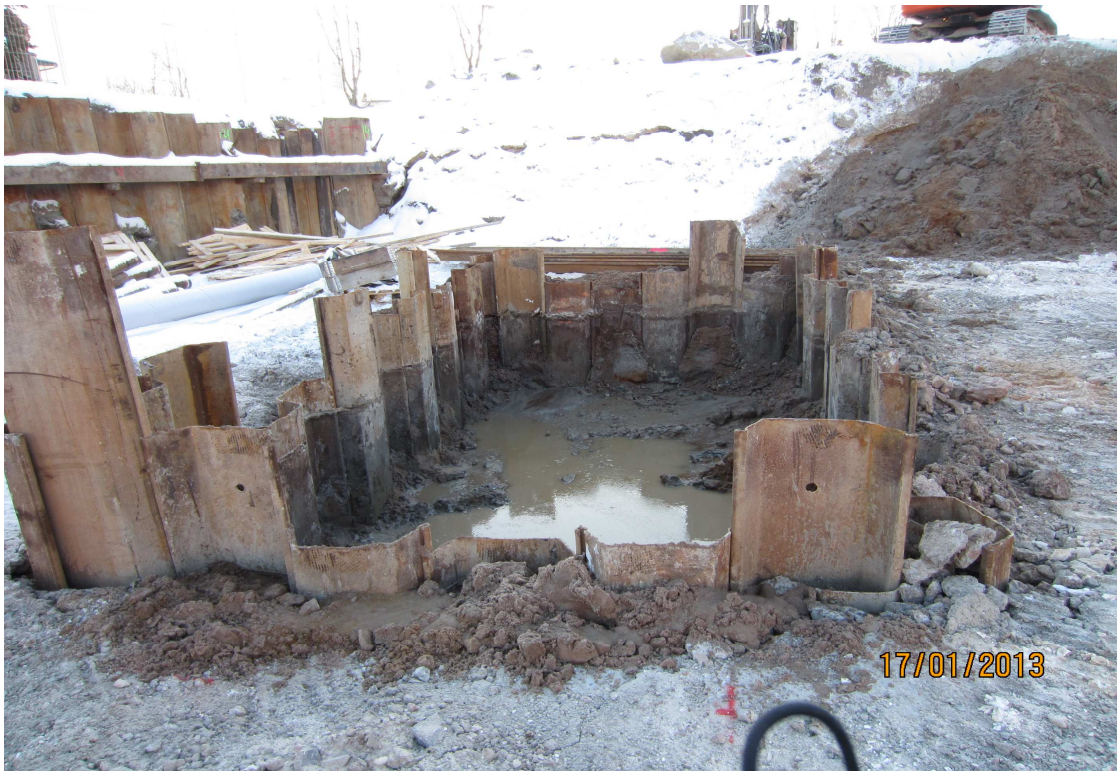
Kunnallistekniikan ja autohallin lattian korkoerosta johtuen jouduttiin rakentamaan autohallin lattian alle pumppaamo. Pumppaamon alue jouduttiin eristämään omakseen teräsponteilla, koska pudotus senaikaisesta maanpinnasta oli noin kolme metriä. Tämä myös aiheutti sen, että paalutustyö jouduttiin keskeyttämään. Keskeytys itsessään ei aiheuttanut suurempia kustannuksia, koska autohallin toinen puoli oli vielä kokonaan suunnittelematta ja oli tiedossa, että se joudutaan myös paaluttamaan. Ylimääräiset kustannukset koostuivat turhasta mobilisaatiosta [Kuva 6]. Mobilisaatiolla tarkoitetaan kaluston tuontia työmaalle sekä kaluston poisvientä.

Kuva 6. Pumppaamon paikka pontattuna

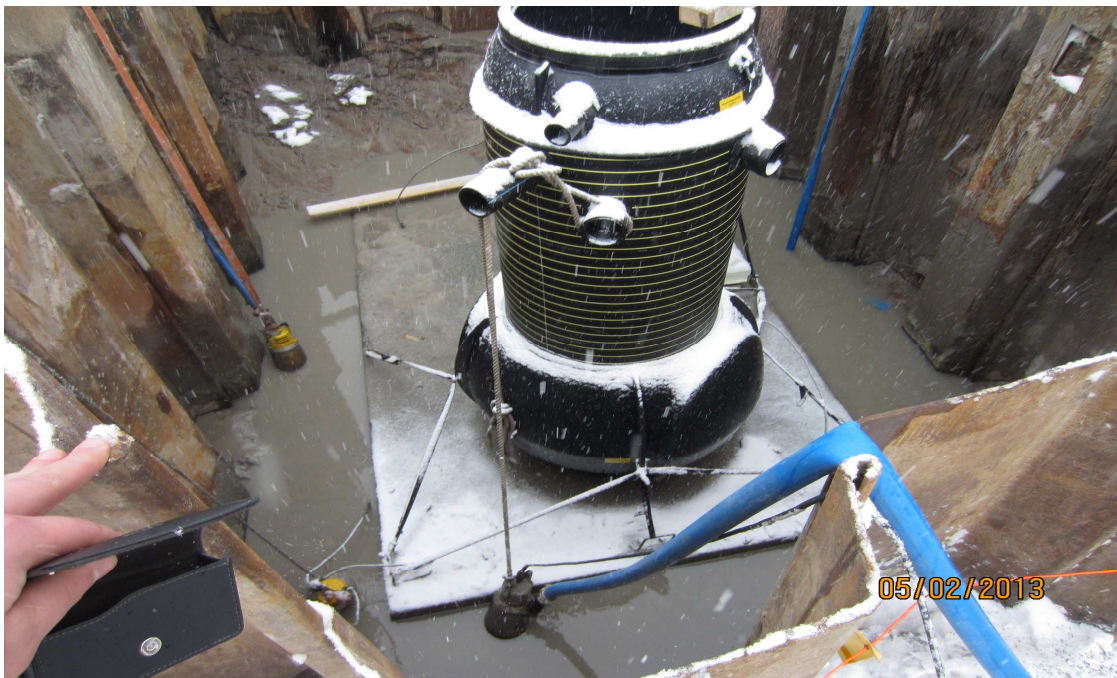
Johtuen pohjaveden tuottamista haasteista, pumppaamo kasattiin kokonaan maan päällä. Ensin valettiin kaksi suunnitelman mukaista pohjalaattaa, johon asennettiin lenkit nostoa sekä pumppaamokaivojen sitomista varten. Pumppaamo asennettiin torninosturilla paikalleen. [Kuva 7]

Kuva 7. Pumppaamot kasattiin maanpäällä ja nostettiin kokonaisina osina oikeaan paikkaan

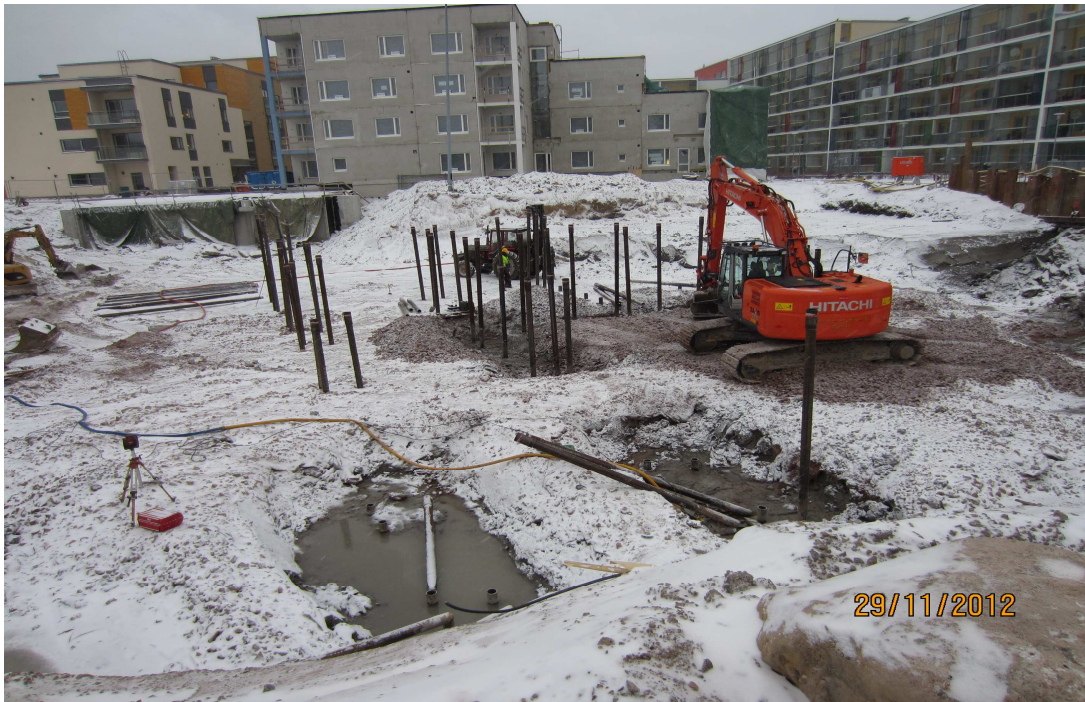
Kyseisessä kohteessa maanrakennus liittyi oleellisesti paalutustyöhön. Tämä aiheutti myös ongelmia työn suunnitteluun. Paalutustyötä ei voitu tehdä järjestyksessä, koska kaivinkoneiden piti päästä paalutetulle alueelle, johtuen siitä, että paalujen katkaisukorko oli nykyisen maanpinnan alapuolella. Pohjaa ei ollut järkevää alentaa paalujen katkaisukorkoon, johtuen maa-aineksesta sekä huonon maa-aineksen vastaanottoaikojen vähyydestä pääkaupunkiseudulla. [Kuva 8]

Kuva 8. Paalut ennen katkaisua

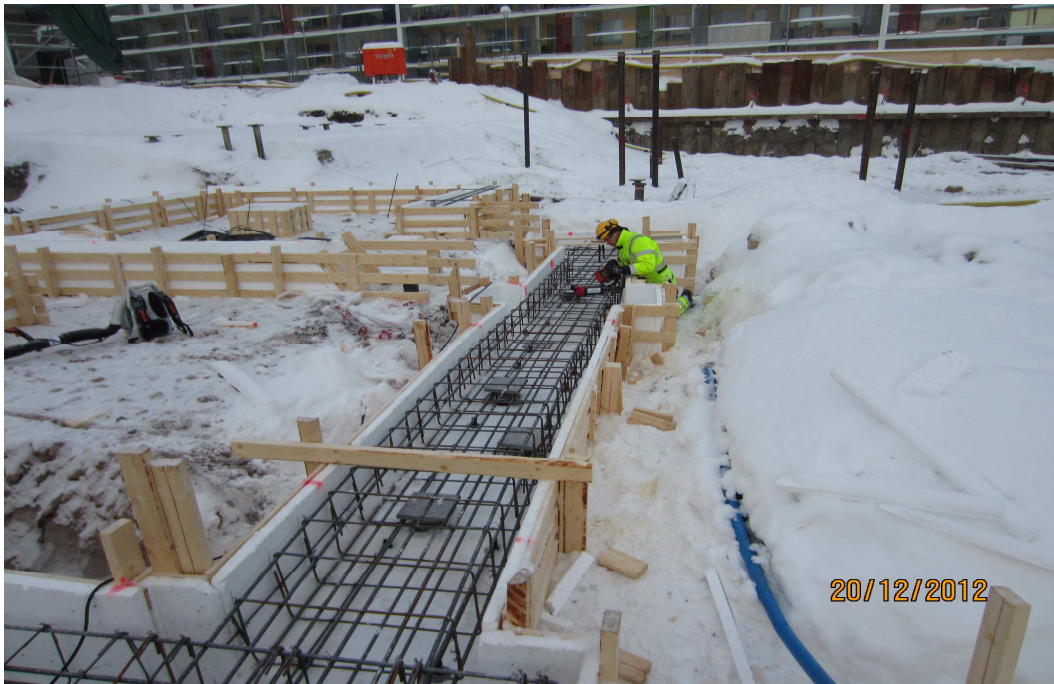
Lyöntipaalutus mahdollisti myös perustusten tekemisen samaan aikaan. Paalutustyöstä aiheutuva värinä oli niin vähäistä, että työmaan johto päätti tehdä perustuksia samaan aikaan. Tämä oli osaltaan myös välttämätöntä, jotta liikkumien olisi mahdollista paalutettavalla alueella. Koska maanrakennuksen jälkeen paalutettava kohde muistutti lähinnä tykistökeskityksen jälkeisiä alueita johtuen kaikista montuista, anturoiden tekeminen oli välttämätöntä liikkumisen helpottamiseksi. Anturoiden muotitukseen käytettiin harvalaudoitusta sekä 50 mm paksua styroxia muotin alla, sivuilla sekä kovilla pakkasilä myös päällä. Pakkasen ollessa maltillista valun jälkeen betoni suojattiin olosuhteilta pakkasmatolla. [Kuvat 9-10]. Maanvaraisesta perustuksesta poiketen, paalut kantavat rakennuksen, joten anturan alla oleva styrox ei aiheuttanut rakennuksen painumista.

Kuva 9. Anturat ennen betonointia

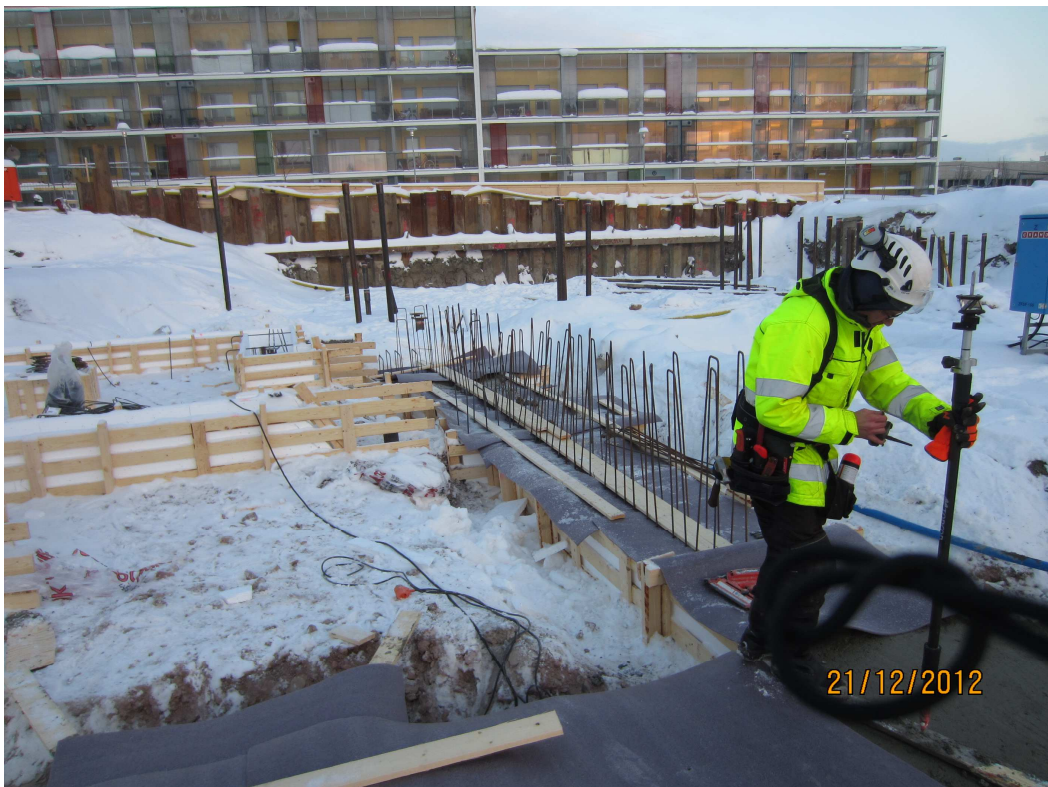
Kuva 10. Anturat suojattuna pakkasmatolla. Mittamies merkkää tartuntojen sijainteja

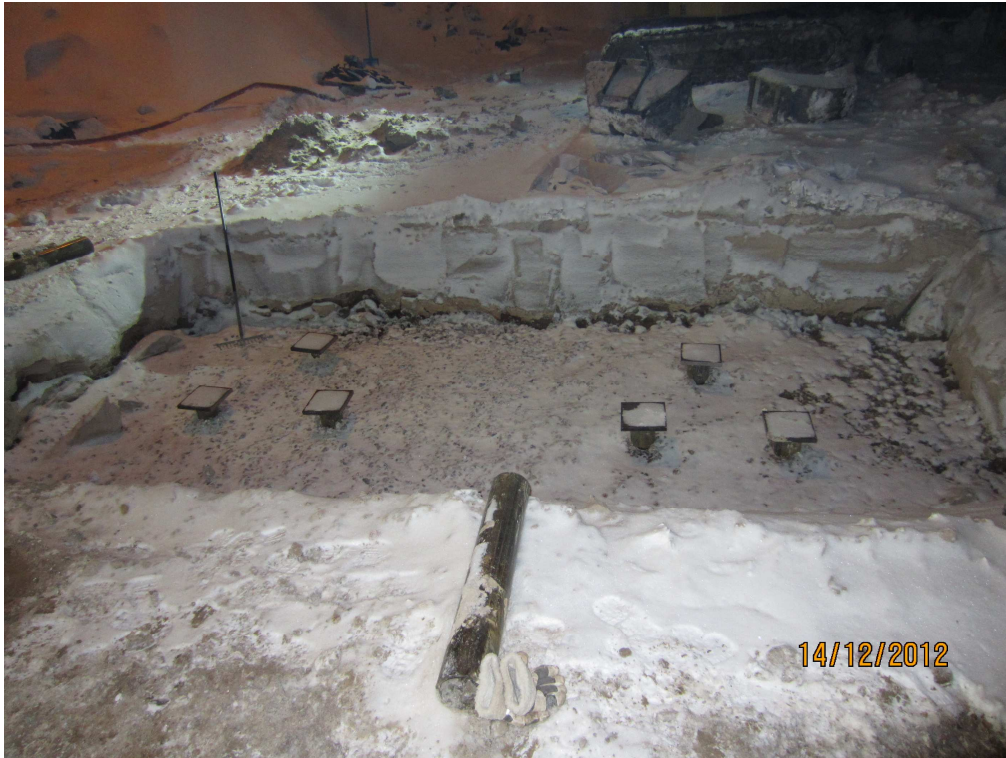
Kuva 11. Paalut katkaisun ja betonoinnin jälkeen

Paalun katkaisun jälkeen paalut betonoitiin. Betonina käytettiin K30 #8 S4-rakennebetonia. Betonointi suoritettiin yleensä pumpaten, mutta myös nostoastiaa käytettiin, jos valettavia paaluja oli vähäinen määrä ja nosturi oli vapaana.

Betonoinnin tarkoitus on lisätä paalun puristuslujuutta ja jäykkyyttä sekä estää nurjahdamista että lommahtamista. Betonointi hidastaa myös pohjaveden aiheuttamaa korroosiota paalun sisäpuolella. Kohteessa käytettiin teräspaaluja paalujen vähäisen pituuden takia. Teräksellä on tunnetusti huonohko puristuslujuus, ja paaluille tulevat voimat ovat teoriassa paalun ollessa suorassa lähes pelkästään puristusta. Teräsbetonipaaluilla tämä työvaihe jää luonnollisesti väliin. Betonoinnin jälkeen paalun päähän asennettiin 200x200x10 paaluhattu. Paaluhattuun oli hitsattu pieni pätkä teräsputkea pitämään hattu paikallaan.
