Ikkunavaihdon ajallinen ja laadullinen ohjaus

TAMK B-siipi

NIEMI, ANTTI:
Ikkunoinavaihdon ajallinen ja laadullinen ohjaus
TAMK B-siipi

NIEMI, ANTTI
Window Replacement Requirements for Schedule and Quality Control
TAMK B-wing

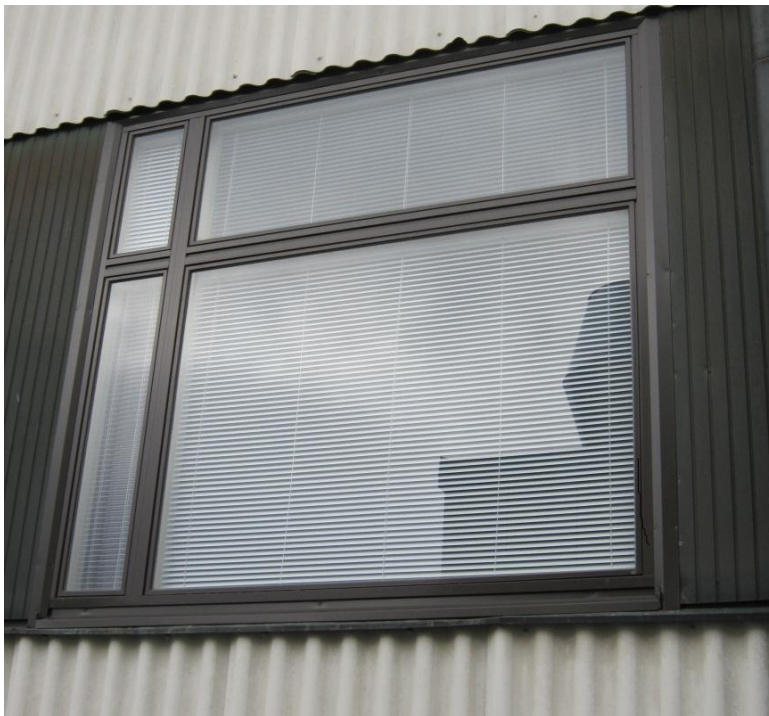
KUVA 2: Pellitys aikaisemmin vaihdetussa ikkunassa (Kuva: Antti Niemi 2013)

Alunperin laskennassa oli pellityksen ajateltu olevan normaali Ratu-kortistossa mainittu pellitys ikkunan kautta sisäpuolelta. Ikkunoiden kaksiosaisuudesta johtuen sisäpuolen kautta tehtävä pellitys ei olisi ollut lainkaan työturvallista, sillä ikkunoihin tuli asentaa vesipelti, vaakapelti karmien väliin, sekä pystypellit ikkunan molemmille sivuille, kuten aiemmin vaihdetuissa ikkunoissakin (kuva 2). Tämän johdosta jouduttiin arvioimaan telineen tai henkilönostimen käyttöä.

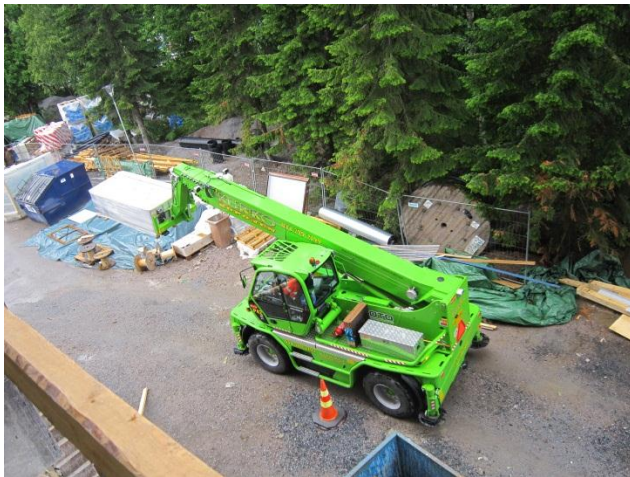
KUVA 3: Ikkunapaketin siirtoa kurottajalla (Kuva: Antti Niemi 2013)

Ikkunakuljetus saapui työmaalle sovitusti 10.6. ja paikalle tilatulla kurottajalla aloitettiin purkamaan paketteja rekka-auton kyydistä. Kuorman purkamisen yhteydessä tarkistettiin ikkunoiden virheettömyys ja kuormakirjan merkinnät toimitettujen ikkunoiden kokojen oikeellisuudesta verrattuna tilattuihin kappaleisiin. 22 lavan purkuun osoitetuille välivarastointipaikoille kului aikaa noin kaksi tuntia, jonka jälkeen suunnitelman mukaisesti B-siiven ylimpien kerroksien ikkunoita alettiin nostamaan H-osan ylimpään kerrokseen (kuvat 3, 4 ja 5). Kerroksessa ikkunapaketit vedettiin käytävää pitkin H-osan eteläpäätyyn.

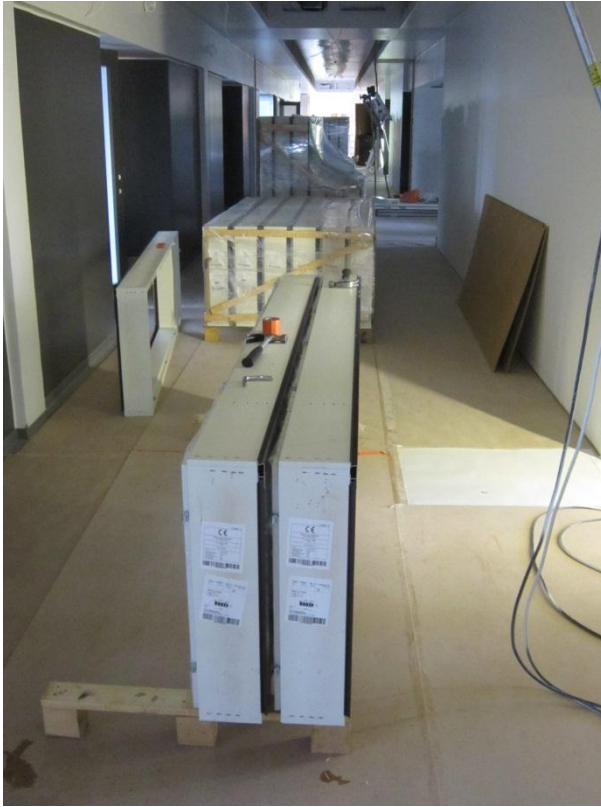
KUVA 6: Ikkunoita käytävällä ennen siirtoa B-siipeen (Kuva: Antti Niemi 2013)

Siirrot H-osasta B-osaan aloitettiin tiistaina aamusta H-osan ylimmästä kerroksesta B-osan ylimpään kerrokseen. H-osan ollessa kaksi kerrosta matalammalla, ikkunoita kannettiin portaissa ylöspäin. Ennen siirtämisen aloittamista ikkunoista irrotettiin molemmat puitteet, joten karmi ja molemmat puitteet kannettiin yksitellen (kuva 6). Pienten osien siirtämiseen käytettiin hissiä.

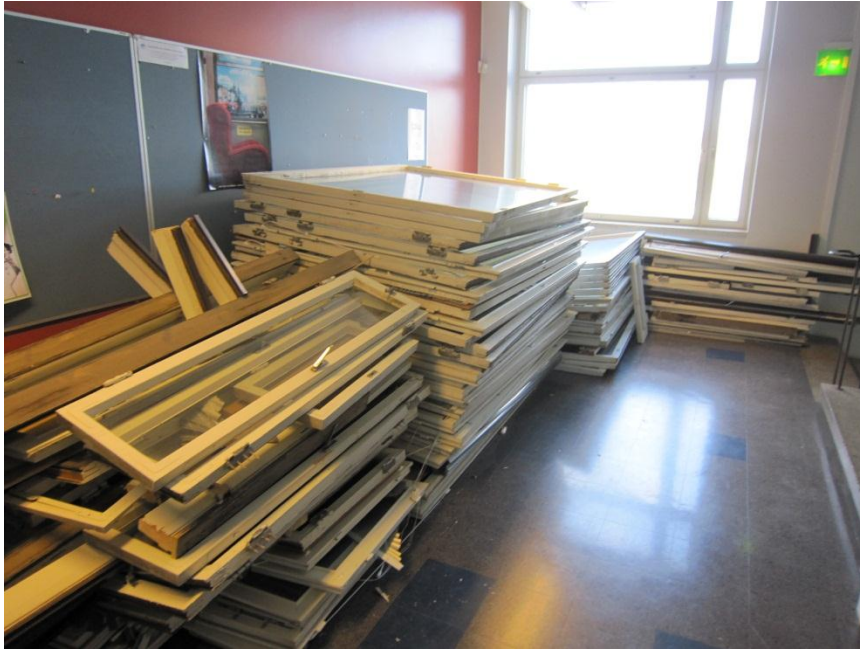
KUVA 7: Kerroksen puretut ikkunat valmiina rakennuksesta ulossiirtoon (Kuva: Antti Niemi 2013)

saman päivän aikana aukkoihin uudet ikkunat. Näin välttyttiin aukkojen väliaikaiselta peittämiseltä, sillä olihan tiloissa tilaajan tavaroita joita ei saanut altistaa esimerkiksi kosteudelle. Kaikki purkujäte kuljettiin kerroksittain kyseessä olevan kerroksen porrastasolle ikkunan viereen odottamaan tyhjennystä (kuva 7).

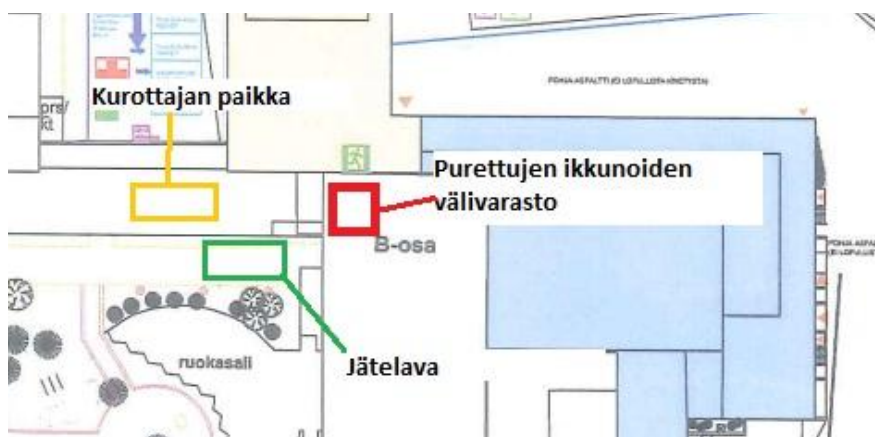
KUVIO 6: Purkujätteen poisto kerroksista

Ikkunat nostettiin pois kerroksista kurottajalla kesäkuun viimeisellä viikolla. Kaikkineen siihen kului aikaa yksi työvuoro kahdelta mieheltä ja kurottajan kuljettajalta. Purku-urakoitsija oli järjestänyt jatkuvan jätelavan vaihdon päivän ajaksi, jotta kaikki ikkunat oli mahdollista poistaa työmaalta kerralla. Kurottajan paikka ei ollut työmaa-alueella, mutta alue aidattiin ja pääsy alueelle estettiin työn ajaksi (kuvio 6).

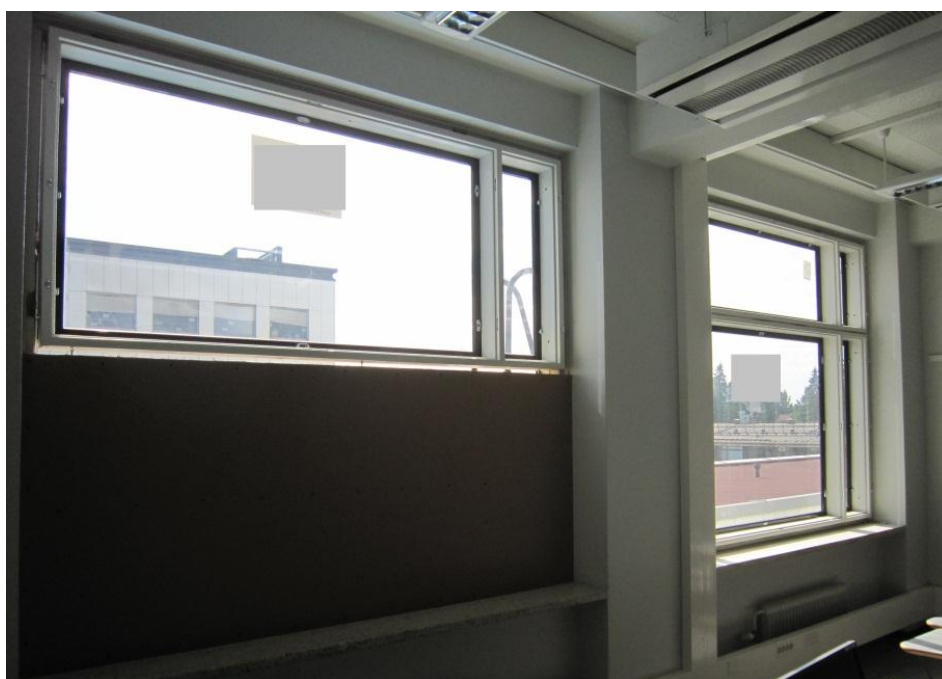
KUVA 8: 3.krs ikkunoita asennettuna, ennen eristystä ja viimeistelyitä (Kuva: Antti Niemi 2013)

Uusien ikkunoiden asentaminen alkoi 17.6. suunnitellusti purkutyön kanssa päivä per kerros -tahdilla, ikkunoihin laitettiin myös uretaanieriste asennuspäivän aikana. Maanantaina 26.6. olivat kaikki kerrosten 6-2 ikkunat paikoillaan odottamassa viimeistelyitä (kuva 8). Viimeistelytyöhön kuuluivat sisäpölkien paikalleen laittaminen, kaihdinosien asentaminen, karmitulppien laittaminen, listoitus, akryylit liittymiin sekä omien jälkien siivoaminen.

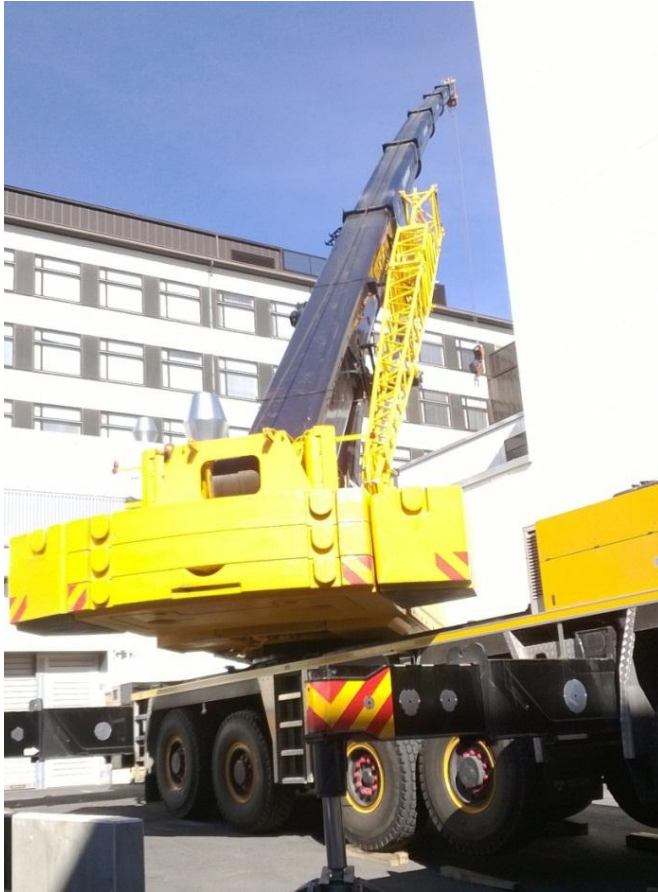
KUVA 9: Ikkunoita pellitetään nosturilla, riippukori nurkassa neljännen kerroksen ikkunoilla (Kuva: Antti Niemi 2013)

Nosturilla pellitettävien ikkunoiden määräksi muodostui 40 ikkunaa. Nosturin käyttöön tarvittava G-osan ruokalan luiska saatiin käyttöön elokuun kolmannella viikolla tiistaille ja torstaille, sillä kahta peräkkäistä päivää ei ollut mahdollista saada johtuen toiminnassa olevan ruokalan toimitusajoista. Pellitykset aloitettiin tiistaina ja ensimmäisen päivän aikana saatiin pellitettyä 14 ikkunaa ja toisena päivänä 16. Työryhmänä pellityksissä toimi peltimiehen lisäksi rakennusapumies. Koska pellitykset eivät tulleet valmiiksi kahdessa päivässä, oli töitä pakko jatkaa vielä perjantaiamuna, johon tilaaja lopulta suostui. Viimeisenä päivänä työryhmänä oli kaksi peltimiestä. Työ sujui hieman nopeammin ja viimeiset ikkunat tulivat pellitetyksi aamupäivän aikana (kuva 9).
