# Laukaan kunnantalon vesikaton uusiminen

Opinnäytetyö  
Toukokuu 2014

Rakennustekniikan koulutusohjelma  
Tekniikan ja liikenteen ala

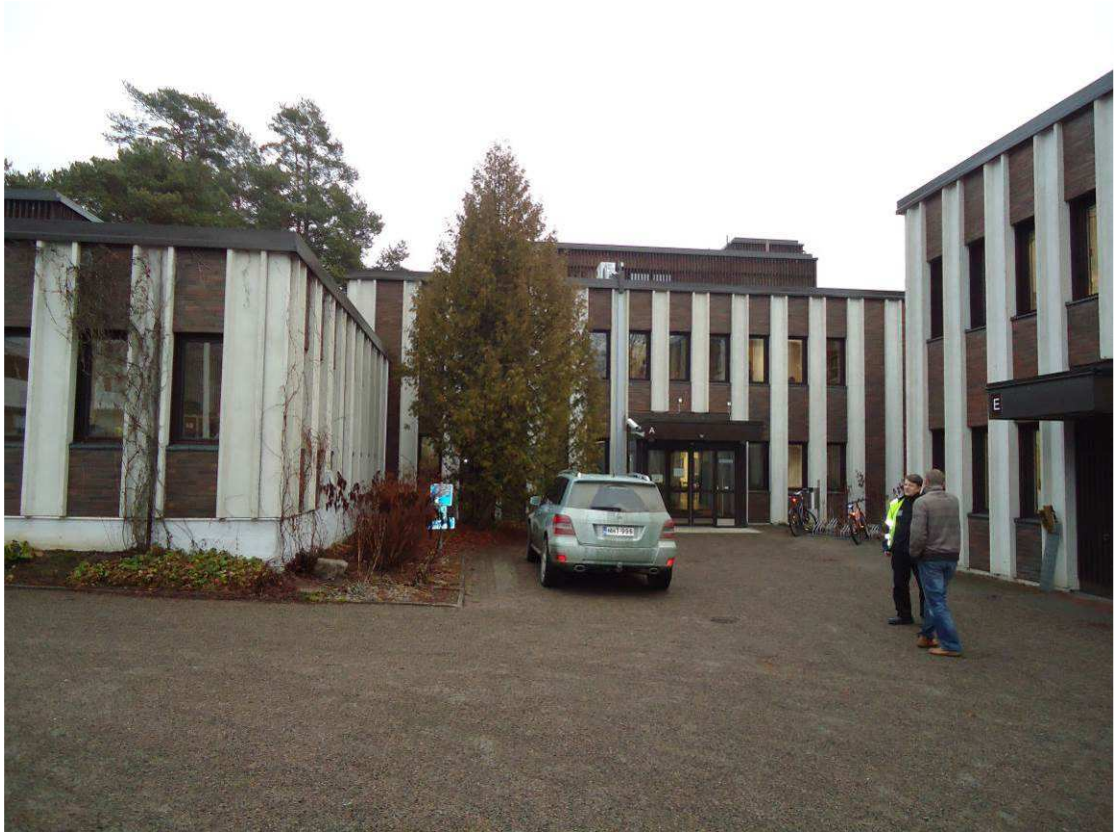
Laukaan kunnantalo (ks. Kuvio 1) on vuonna 1977-78 rakennettu monimuotoinen 1-3-kerroksinen toimistorakennus. Rakennuksen runkoratkaisu on paikallavalettu pila-

rilaattarunko, johon liittyvä julkisivu on valmistettu betonisista elementeistä, joiden välit on muurattu tiilestä. Vesikatto on tuulettuva, puurakenteinen loiva bitumiker-  
mikatto, jossa on sisäpuolinen vedenpoistojärjestelmä.

**Kuvio 1. Laukaan kunnantalo Kuntala**

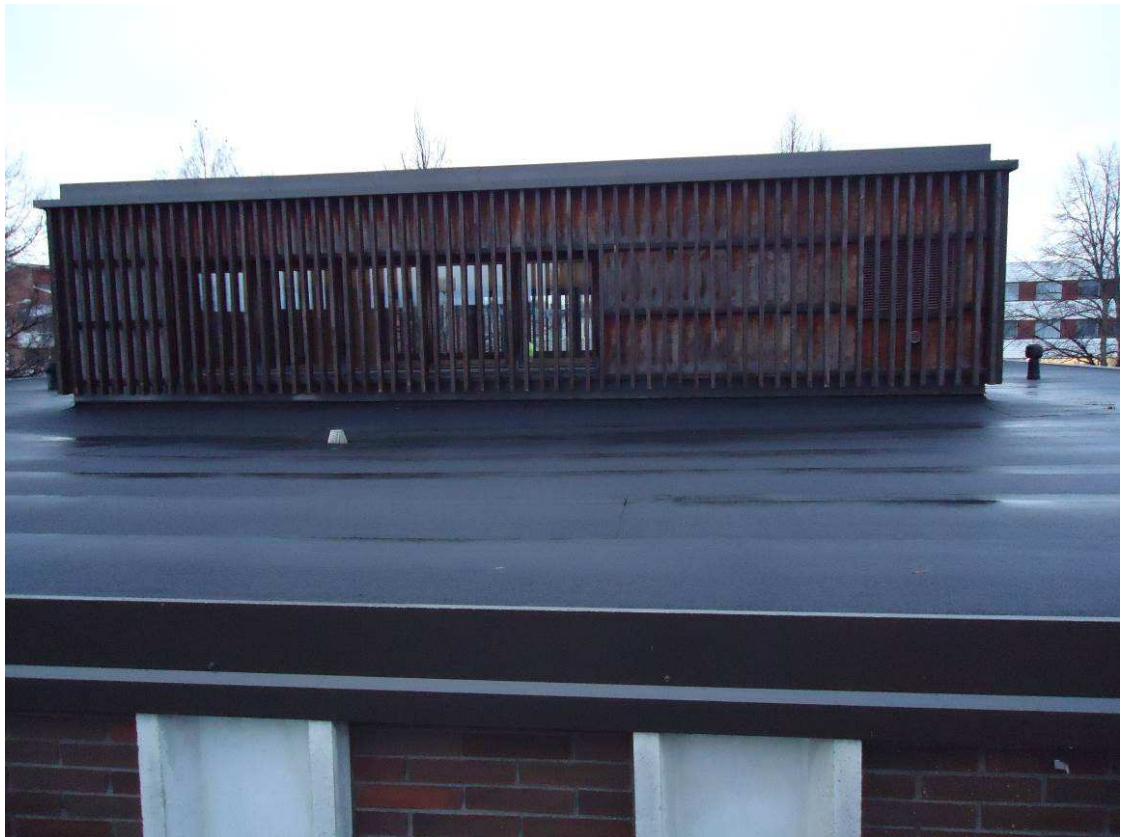
Kuvio 3. Katolla oleva IV-konehuone ja valoaukko

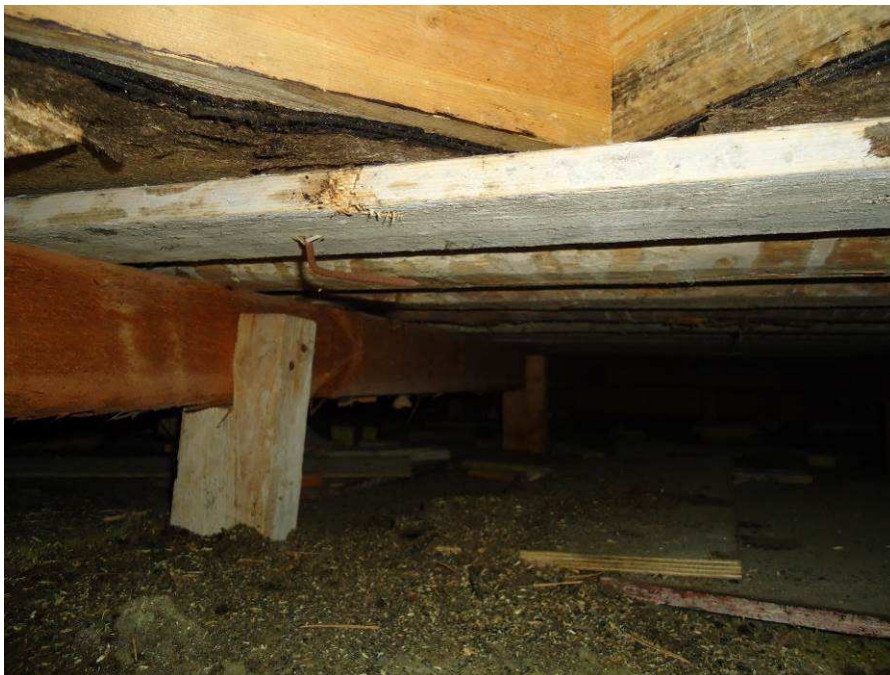
Kuvio 6. Vesikaton puisia alusrakenteita

Kattorakenne on melkein 40 vuotta vanha, joten sen voidaan olettaa olevan ainakin lähellä elinkaarensa loppua. Pienemmillä korjauksilla on pystytty tähän mennessä paikkaamaan ilmenneitä ongelmia ja näin pitkittämään katon käyttöikä. Katteen alusrakenteet (ks. Kuvio 6) ovat alkaneet pehmetä ja eristetilassa haistaa ummehtuneelle, joten tässä vaiheessa on perusteltua alkaa miettimään suurempaa korjausta koko yläpohjan rakenteeseen. Samalla voidaan parantaa rakennuksen energiatehokkuutta ja tuoda se lähemmäksi nykypäivän vaatimuksia.
