# **RADONMITTAUSMENETELMIEN JA – PROSESSIEN VERTAILU**

Opinnäytetyö  
Toukokuu 2014  
Rakennustekniikan ko.  
Rakennustuotanto

Radonmittausmenetelmien ja – prosessien vertailu

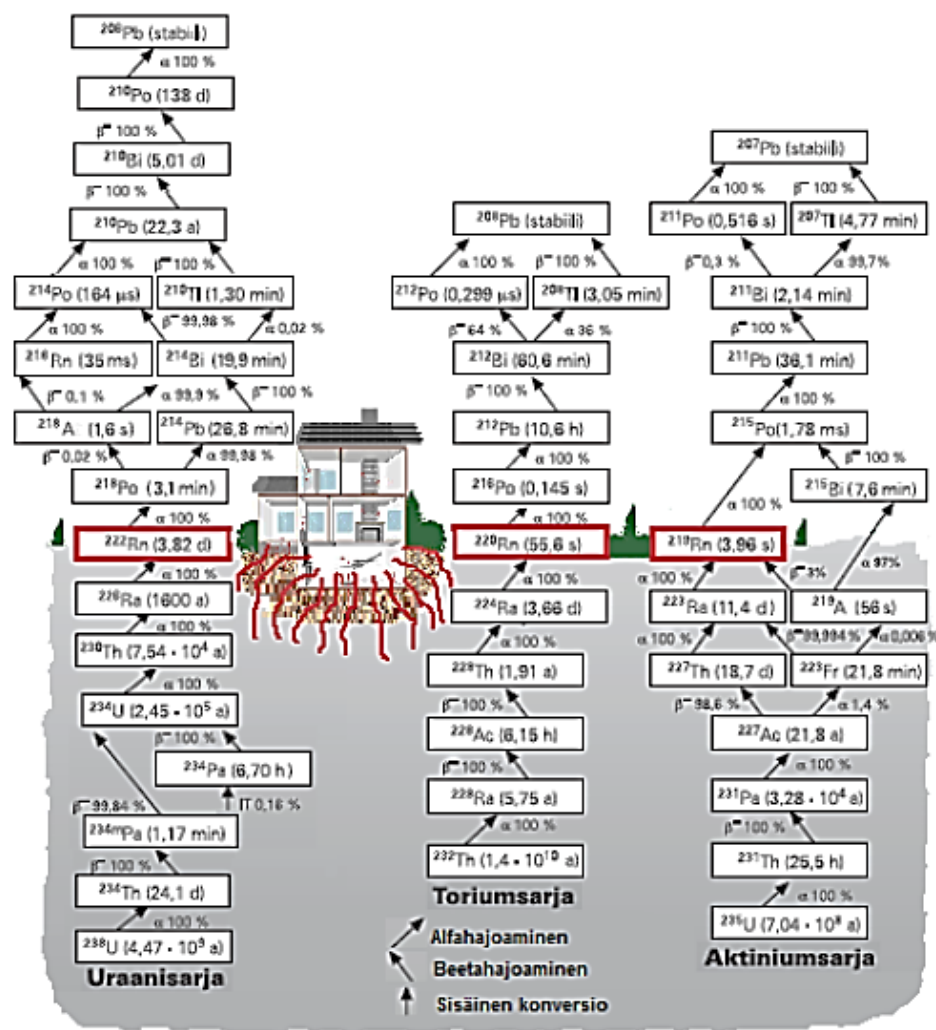
Kuva 1. Uraanin hajoamissarjat (Suomen radonhallinta Oy)

Uraanin hajoamissarjaan kuuluvat radioaktiiviset tytärnuklidit radon ( $^{222}\text{Rn}$ ), radium ( $^{226}\text{Ra}$ ), lyijy ( $^{206}\text{Pb}$ ) ja polonium ( $^{210}\text{Po}$ ) aiheuttavat ensisijaisesti terveytemme haitalliset säteilyvaikutukset (kuva 1). Noin puolet keskimääräisestä vuosittaisesta säteilyannoksesta (54 %) aiheutuu sisäilman radonista (Uraani-ydinvoiman energiametalli 2014).

Edellä on kuvattu uraanin ( $^{238}\text{U}$ ) hajoamisketju vaiheineen ja miten radon ( $^{222}\text{Rn}$ ) syntyy tämän hajoamisketjun osana. Hajoamisen seurauksena radon saa kaasumaisen olomuodon, jolloin sen uloin elektronikuori muodostuu rakenteeltaan samankaltaiseksi kuin jalokaasuilla. Radon ( $^{222}\text{Rn}$ ) sijoittuu alkuaineiden jaksollisessa järjestelmässä jalokaasujen alkuaineryhmään 18, ollen järjestysluvultaan 86. Radon ( $^{222}\text{Rn}$ ) ei muodosta yhdisteitä muiden aineiden kanssa.

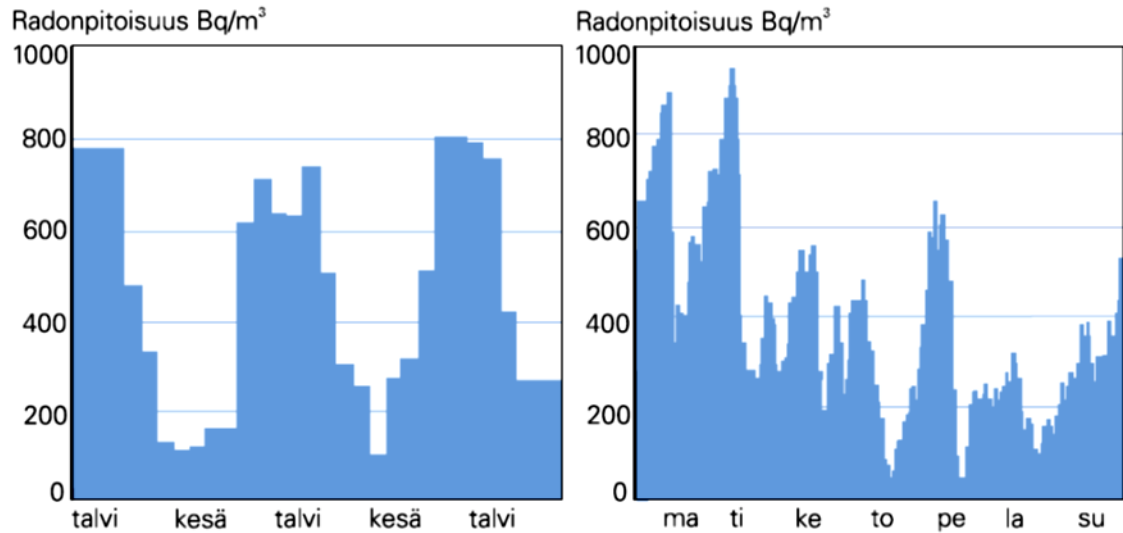
Kuva 4. Radonpitoisuuden vuodenaikaisvaihtelu ja vuorokausivaihtelu (Sisäilman radon- esite)

Radonpitoisuus vaihtelee eri vuorokauden aikoina, mutta huomattavinta se on aamuyöllä. Vuodenaikaisvaihtelullakin on vaikutusta radonpitoisuuksiin kun syksyisin päivän ja

yön lämpötilaerot ovat suuria (kuva 4). Alipainetta aiheutuu lämpötilojen erosta, joka saa radonin kulkeutumaan herkemmin maaperästä sisätiloihin (Sisäilman radon 2011).

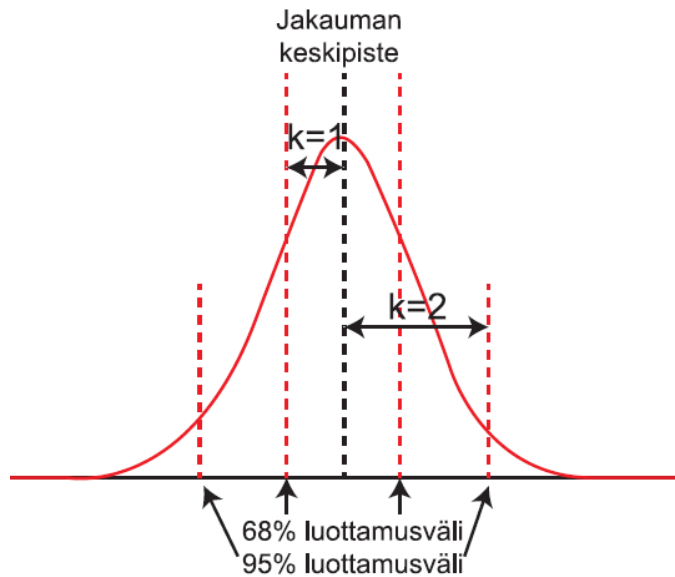
Kun kattavuuskerroin  $k = 1$ , puhutaan standardiepävarmuudesta, joka tarkoittaa 68 % luottamusväliä oheisen kuvan mukaisesti. Tällöin mittaustuloksista 68 % on ilmoitetun epävarmuuden rajoissa.

Kuva 6. Mittausepävarmuuden normaalijakauma

Kattavuuskertoimella  $k = 2$  saadaan laajennettu epävarmuus, joka tarkoittaa 95 % luottamusväliä. Tällöin 95 % mittaustuloksista on ilmoitetun epävarmuuden rajoissa.

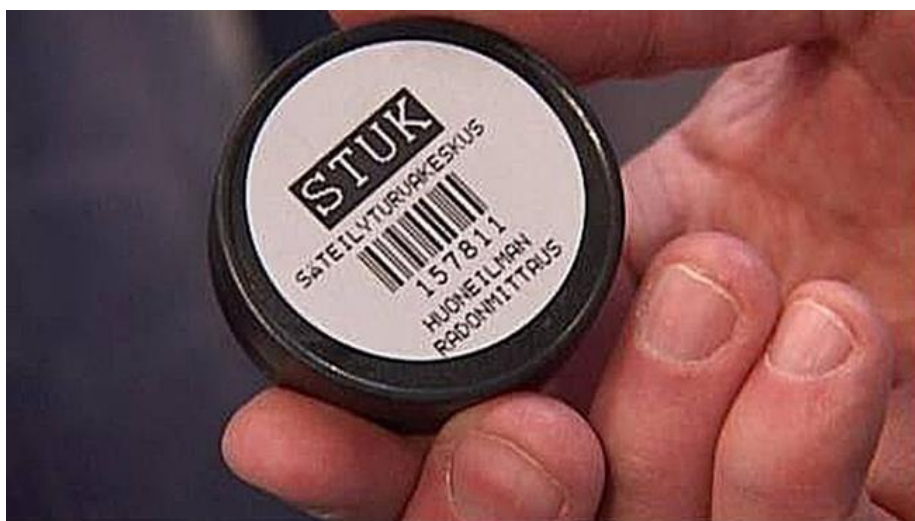
Kuva 8. Säteilyturvakeskuksen radonmittalaite pohjasta (Yle Uutiset www-sivusto 2013)

Mittapurkki on kooltaan hyvin pieni. Se mahtuu kämmenelle ja on painoltaan kevyt. Purkin pohjassa on STUKin tarra (kuva 8), jossa on ilmoitettu mittalaitteen numero jonka mukaan tulokset ilmoitetaan. Useampia purkkeja tilattaessa numeroiden ylöskirjaus helpottaa tulosten kohdentamista oikein. Purkkia asetettaessa paikoilleen tulee huomioida että tarra jää tasoa vasten, sillä mittapurkin pinnalla on reikiä, joista radon kulkeutuu mittapurkin sisään (kuva 10).

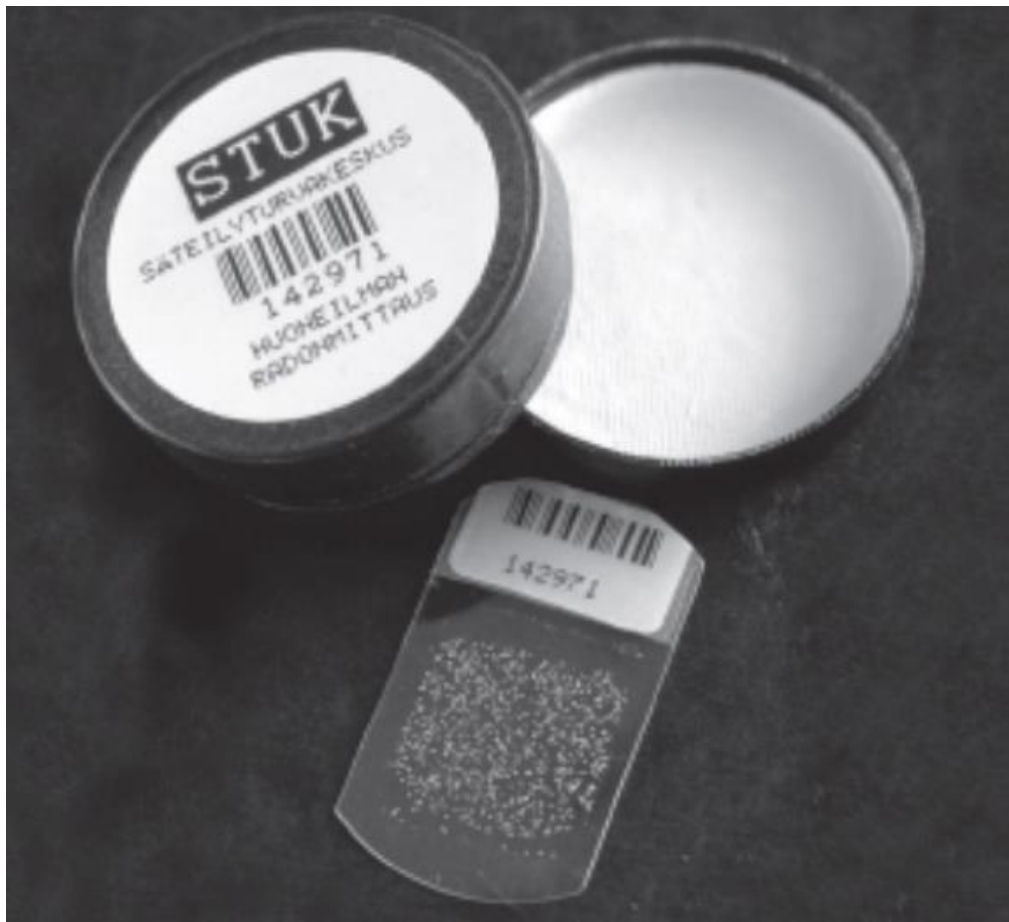
Kuva 9. Säteilyturvakeskuksen radonmittalaite avattuna. Näkyvissä etsattu alfajälki-ilmaisain (STUK [www-sivusto](http://www.stuk.fi) 2012)

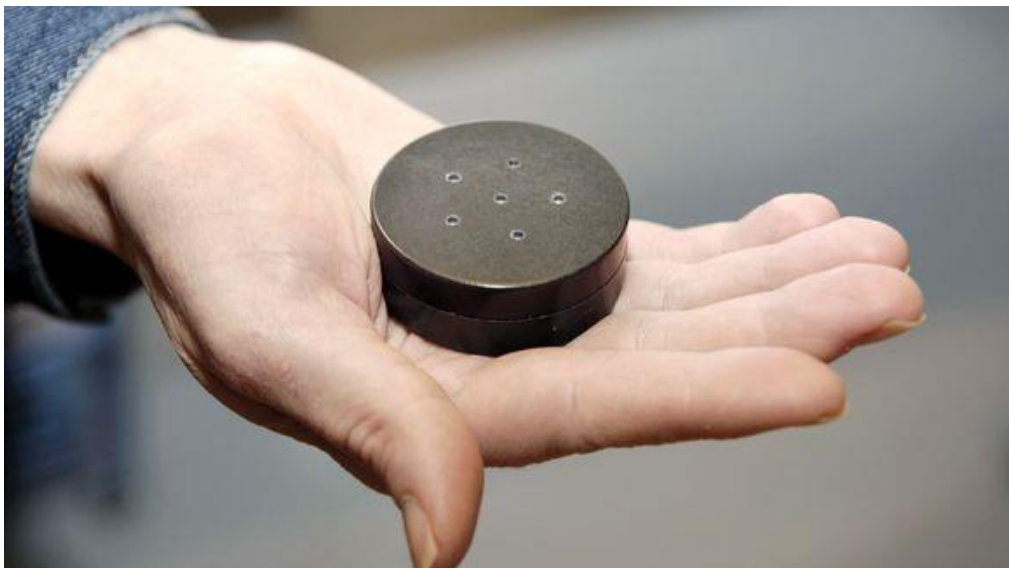
Kuva 10. Säteilyturvakeskuksen radonmittalaite pinnalta. Kuva osoittaa mittapurkin pienen koon (Yle Uutiset [www-sivusto](http://www.yle.fi) 2013)

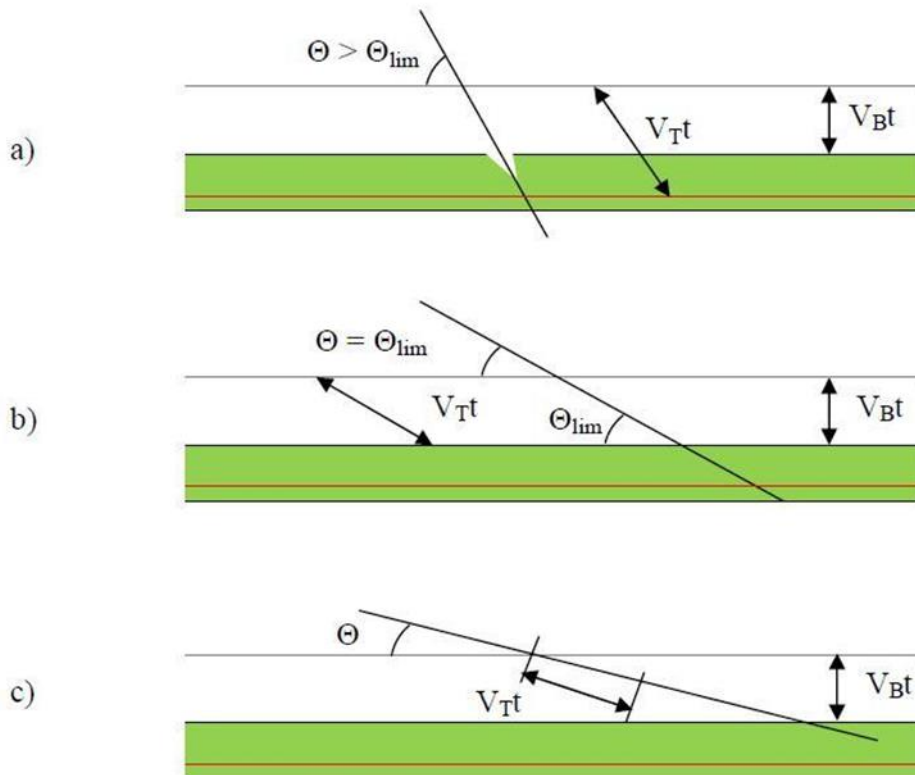
Kuva 12. Jäljen syntyminen filmiin  $\alpha$ -hiukkasen erilaisilla tulokulmilla. a) Tulokulma  $\Theta$  on suurempi kuin rajakulma  $\Theta_{lim}$ , joka mahdollistaa etsauspisteen syntymisen filmin pinnalle; b) ja c) Kun tulokulma on yhtäsuuri tai pienempi kuin  $\Theta_{lim}$ , ei etsauspistettä synny.

Myös alfahiukkasen tulokulma vaikuttaa jäljen syntymiseen.

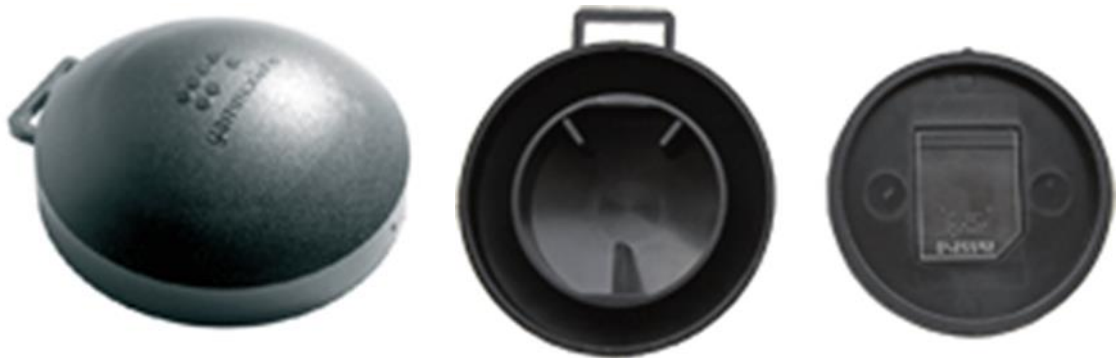
Mittalaite on korkeudeltaan vain 20 millimetriä ja halkaisijaltaan 58 millimetriä. Laite toimitetaan ilmatiiviissä pussissa, josta se tulee poistaa vasta mittauksen alkaessa, jolloin muualta tulleet pitoisuudet eivät pääse vääristämään mittauksen tuloksia. Mittalaite on äänetön ja huomaamaton, jolloin kahden kuukauden mittauksen aikana siitä ei koidu minkäänlaista haittaa.

Kuva 14. Integroiva alfajälki-ilmaisin (Landauer Europe).

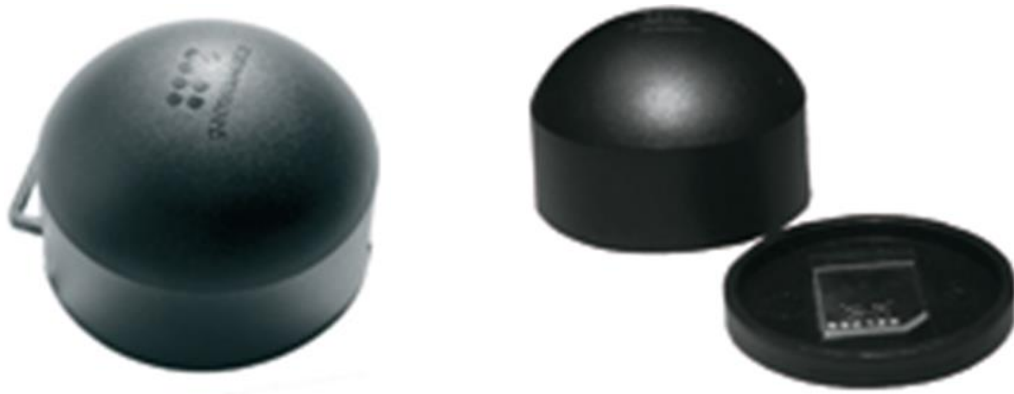
Mittapurkki on korkeudeltaan 40 millimetriä ja halkaisijaltaan 58 millimetriä. Laite toimitetaan ilmatiiviissä pussissa, josta se poistetaan vasta ennen mittauksen alkamista. Laitteen mukana tulee lomake, johon täytetään laitteen sijainti ja mittauksen ajankohta, sekä alkamisen ja lopettamisen kellon aika mittaukselle. Kohteesta ilmoitetaan myös muun muassa ilmastointitiedot ja rakennusvuosi. Mittapurkki on äänetön ja huomaamaton, joten mittaus ei häiritse normaalia elämistä.

Kuva 18. Lyhytaikainen alfajälki-ilmaisimien (Landauer Europe).

Landauer Nordicin lyhytaikaisella alfajälki-ilmaisimella voidaan tehdä nopea 10 vuorokauden radonmittaus. Mittalaitteeseen mahtuva suurempi ilmamäärä mahdollistaa tilastollisesti nopeamman radonin (<sup>222</sup>Rn) havaitsemisen lyhytaikaisella mittauksella.

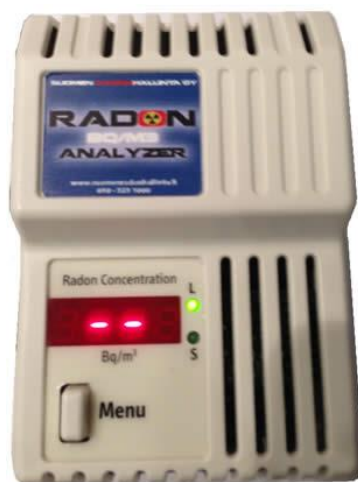
Kuva 19. Radon pika-analysointilaitteet (48 h) (Suomen radonhallinta Oy)

Pikamittarissa on kaksi mittausvaihtoehtoa, joiden tulokset perustuvat lyhytaikaisluentaan ja pitkäaikaisluentaan. Lyhytaikaisluennassa laite kerää tietoa tunnin jaksoissa seitsemän päivän ajan ja uudet tulokset päivittyvät laitteeseen joka tunti. Pitkäaikaisluennassa laite näyttää radonpitoisuuden keskiarvoa koko mittausjaksolta siitä lähtien kun laitteen muisti on tyhjennetty ja laite on asetettu mittaamaan. Mittaus tulokset pysyvät normaalisti lähes yhtä suurina ensimmäisen viikon aikana, jonka jälkeen luvut alkavat eroamaan toisistaan sen mukaan, kuinka suurta vaihtelua radonpitoisuudessa ilmenee.

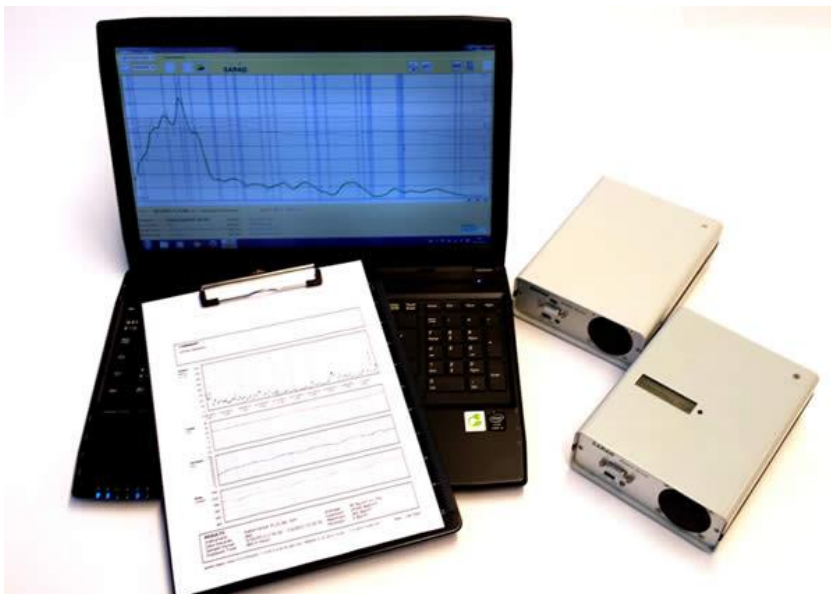
Kuva 21. Sarad Radon Scout (Suomen radonhallinta Oy)

Sarad radon scout on suunniteltu paikalla olevaan radonmittaukseen. Mittauksen tarkastelu voi herkästi häiriintyä, jos laite altistuu suurelle värinälle, liikkeelle tai mekaaniselle iskulle. Mittaustuloksia saadaan jo tunnin päästä laitteen käynnistämisestä, joten laite soveltuu hyvin nopeaan mittaukseen.

Radon scout voidaan pitää tietokoneeseen yhdistettynä koko mittauksen ajan, jolloin se piirtää tuloksia näkyviin aina tietyin tarkastelu väliajoin. Laite toimii myös ilman verkkovirtaa sisäisellä akulla, joten sitä voidaan käyttää myös sähköttömissä kohteissa. Mittaustuloksista piirtyvästä käyrästä nähdään tarkasti radonpitoisuuksien vaihtelua sään, ilmanvaihdon ja lämpötilojen vaikutuksesta.

Jatkuvatoimiset puolijohdeilmaisimet (aktiiviset) tarvitsevat virtaa toimiakseen. Ilmaisimen toimintaperiaate on kuvattu pika-analysaattorin kuvauksen yhteydessä. Sarad Radon Scout on varustelultaan monipuolisempi kuin pika-analysaattori. Laitteella saadaan monipuolisia mittaustuloksia, kun tuloksissa erotellaan esim. radonpitoisuus ja mittausaikana vaikuttanut lämpötila ja kosteus. Laite pystyy toimimaan dataloggerina keräten tunnin välein otettuja näytteitä. Tallennettu data voidaan tulostaa radonpitoisuu-

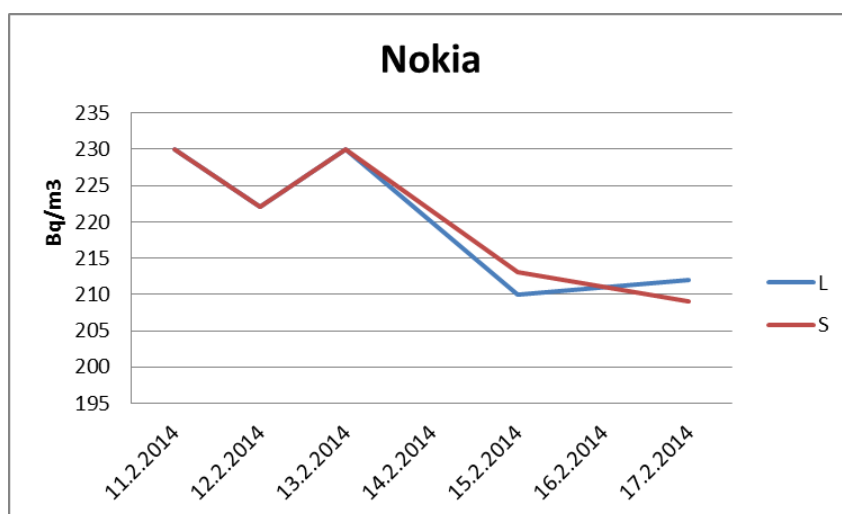
Kuva 22. Ensimmäinen 10 vuorokauden mittaus

Pika-analysaattori laitettiin mittaamaan muiden mittalaitteiden kanssa samaan aikaan alussa 10 vuorokaudeksi (kuva 22) ja sen jälkeen kuukauden kuluttua uudestaan 10 vuorokaudeksi. Radonpitoisuus on voinut olla alhaisempi mittausajankohdan loppupuolella, kun pika-analysaattorilla tehty toinen mittaus osoitti myös suhteellisen alhaisia radonlukuja (kuva 23). Mittaustuloksista saatiin samansuuntaisia tuloksia muiden kanssa, vaikka laitteelle ei ole myönnetty lain ja STUKin mukaista hyväksyntää.

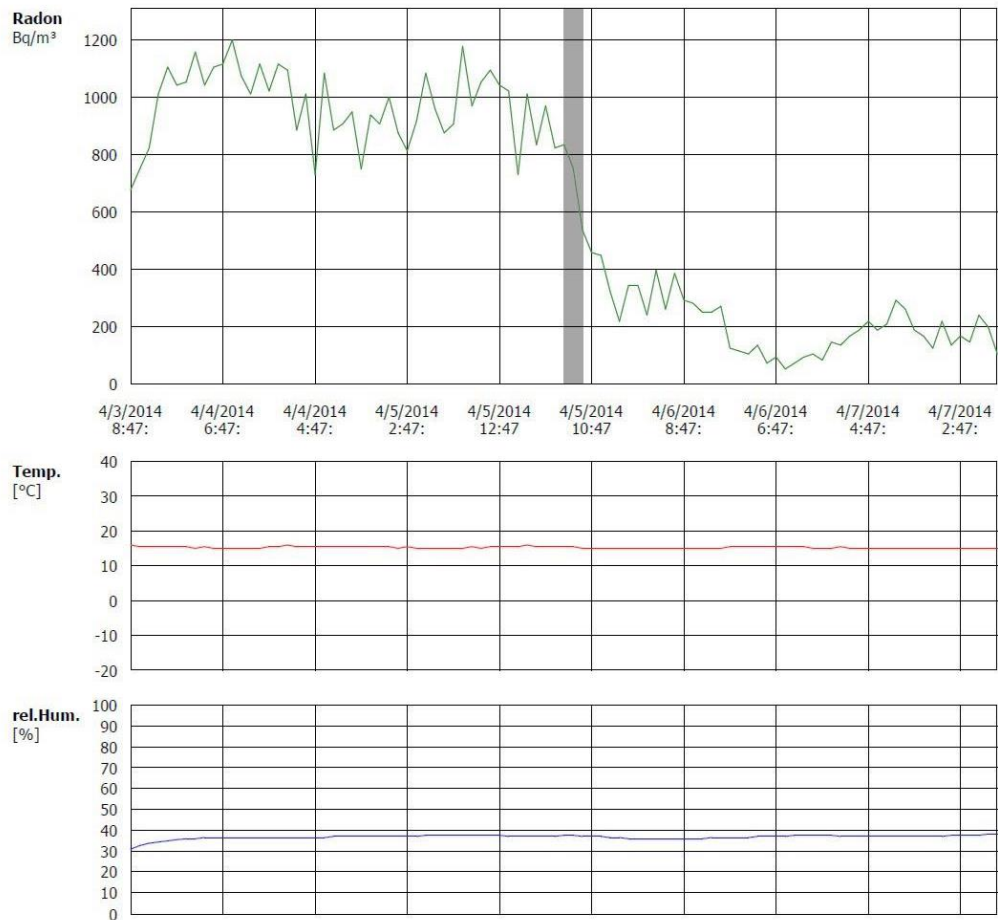
3.4.-7.4.2014

Instrument:	Radon-Scout SN: 902	Average:	601 Bq/m <sup>3</sup> ±1.4%
Data Records:	95	Exposure:	57109 Bqh/m <sup>3</sup>
Sample Period:	4/3/2014 7:47:00 - 4/7/2014 6:47:00	Maximum:	1198 Bq/m <sup>3</sup>
Exposure Time:	95.0 hours	Minimum:	52 Bq/m <sup>3</sup>
