Maalien vaaralliseksi luokiteltavat metalliyhdisteet

Kemiantekniikka

Insinöörityö

26.4.2015

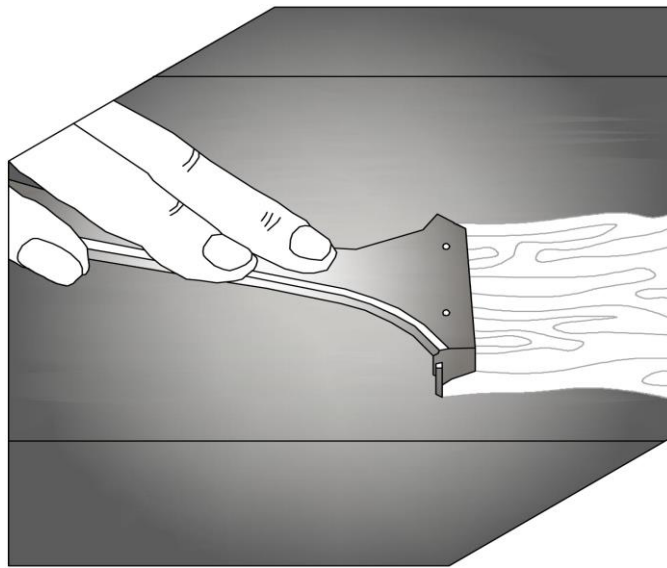
Kuva 1. Maalinäytteen kerääminen maalihöylällä [27, s. 10].

Näytteenotossa maalinäyte kerätään tutkittavalta pinnalta maalihöylän avulla kuvan 1 mukaisesti. Näytteitä otetaan samalta maalipinnalta eri kohdista pintaa useita kappaleita vertailun ja tuloksen luotettavuuden vuoksi. Kahteen analyysiin riittää noin 10 g tutkittavaa maalipintaa. Näytteen keräämisessä tulee muistaa pyrkiä keräämään vain tutkittavaa maalikalvoa näytteeksi, jotta tulokset pysyisivät luotettavina. [27, s. 10.]

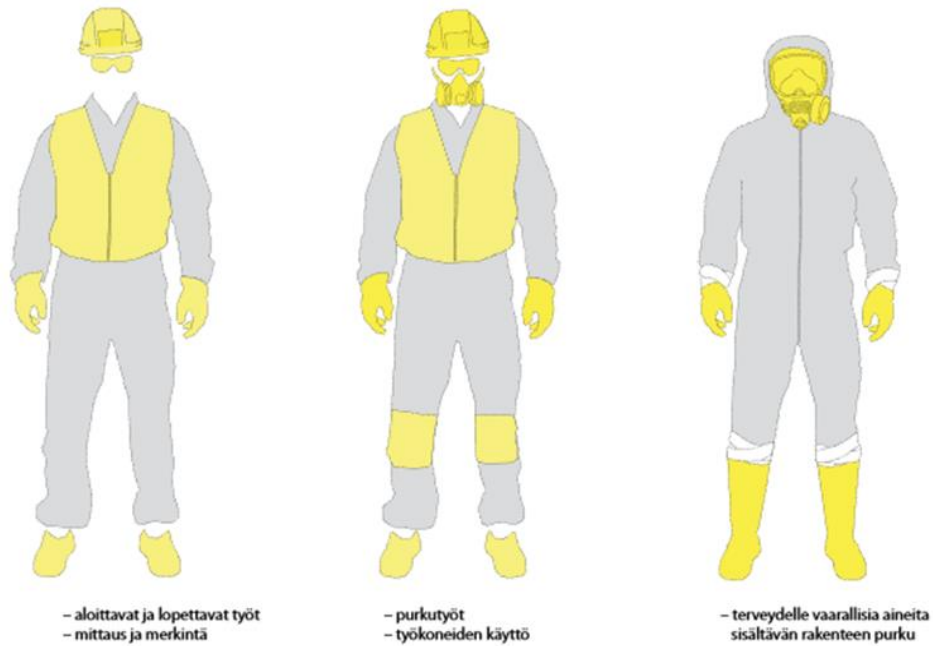
Kuva 3. Henkilökohtainen suojavarustus [92, s. 11].

Henkilökohtainen suojavarustus
