RIVITALOPIHAN KUNNOSTUSSUUNNITELMA

As Oy Muhostalo

Annamaria Suvanto
Opinnäytetyö
Kevät 2015
Maisemasuunnittelun koulutusohjelma
Oulun ammattikorkeakoulu

The result of the thesis is the repair plan for the restoration of the outdoor areas of As Oy Muhostalo. The plan includes a landscape plan, 3D illustrations, detail drawing and sectional drawing. In addition to the plan drawings, the client will receive a work specification about the construction, a yard maintenance plan and a cost estimate. The landscape plan will be carried out during the summer.

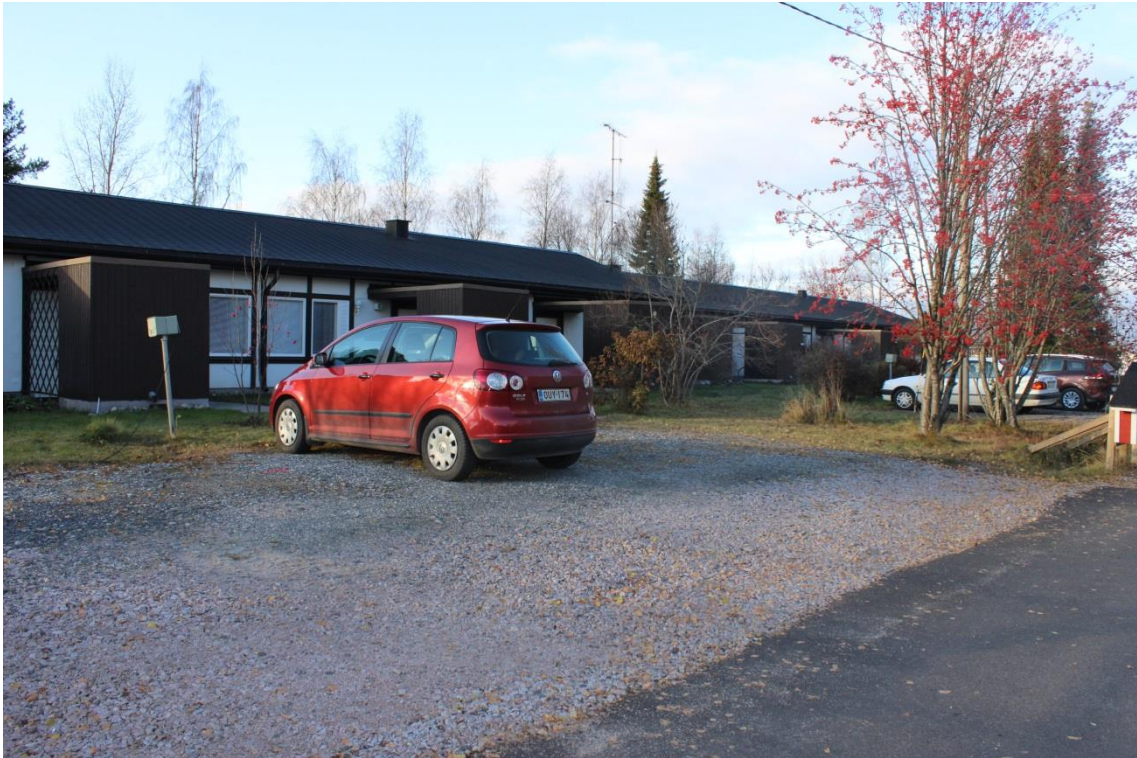
KUVIO 4. Etupihan paikoitusalueita ja viherkaistale (Annamaria Suvanto 21.10.2014)

Etupihalla on kolme erillistä paikoitustilaa autoille, joihin on liittymät Ahotieltä. Paikoitustilojen välisillä alueilla on kaksi viherkaistaletta. Kuviossa 4 on näkymä etupihan paikoitusalueista ja

viherkaistaleista. Paikoitustilojen alla on salaojitus ja viherkaistaleiden edustalla avonaiset ojat, yläpuolella kulkee sähkölinja. Asuinrakennus on sijoitettu tontille siten, että etupiha-alue on jäänyt pieneksi. Tämä asettaa haasteita autokatoksien sijoittamiseen tontille. Vastaavasti takapihalle jää paljon käyttämätöntä tilaa.

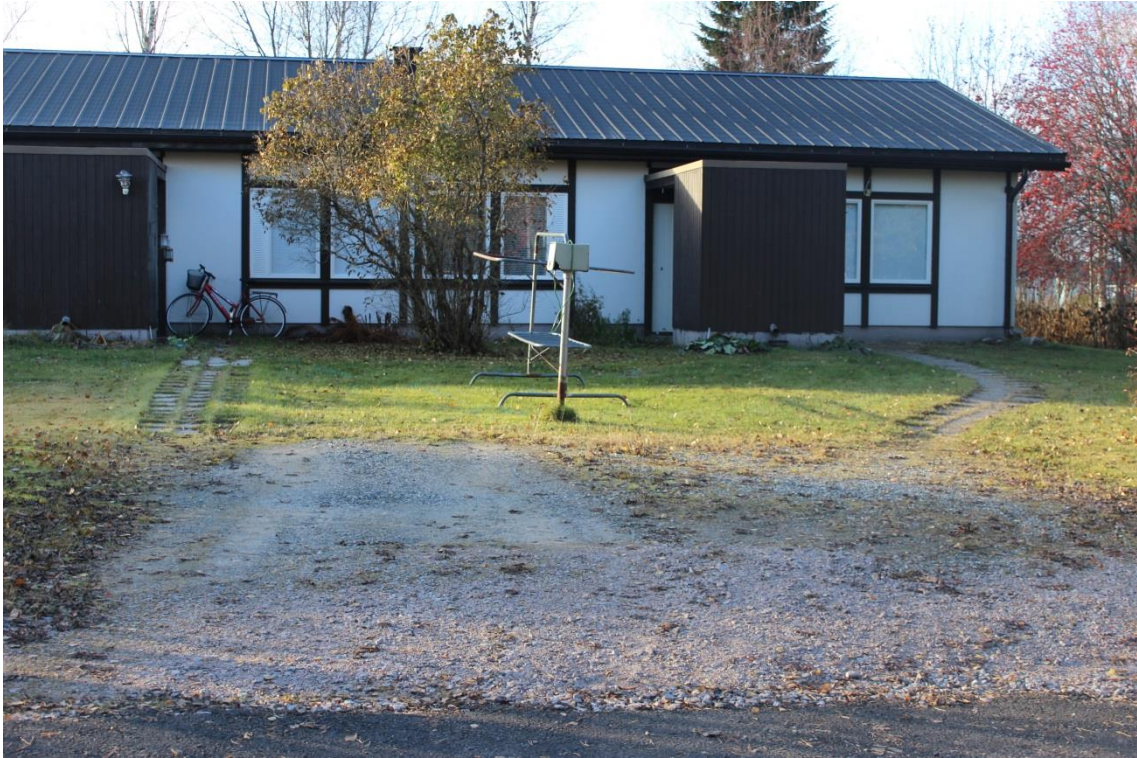
KUVIO 5. Etupihalla olevat nykyiset kulkuväylät (Annamaria Suvanto 21.10.2014)

Etupihalla olevat huoneistojen kulkuväylät (kuvio 5) ovat alkuperäiset, huonokuntoiset ja vaati-mattomat. Niissä esiintyy kulumista, sammaloitumista ja ne ovat osaltaan nurmen peittämiä. Rik-konaisuutta kulkuväyliin tuo se, että ne eivät ole täysin yhdenmukaisia tyyliltään eivätkä materiaa-leiltaan. Materiaalina on osassa kulkuväylistä käytetty pesubetoni-laattaa, toisissa tavallista har-maata laattaa ja sauvakiveä. Kuviossa 5 näkyy myös, että isoja puita on istutettu liian lähelle asuinrakennusta. Ne peittävät näkyvyyden ikkunoista ja juuret ovat todennäköisesti päässeet kasvamaan rakennuksen alle.

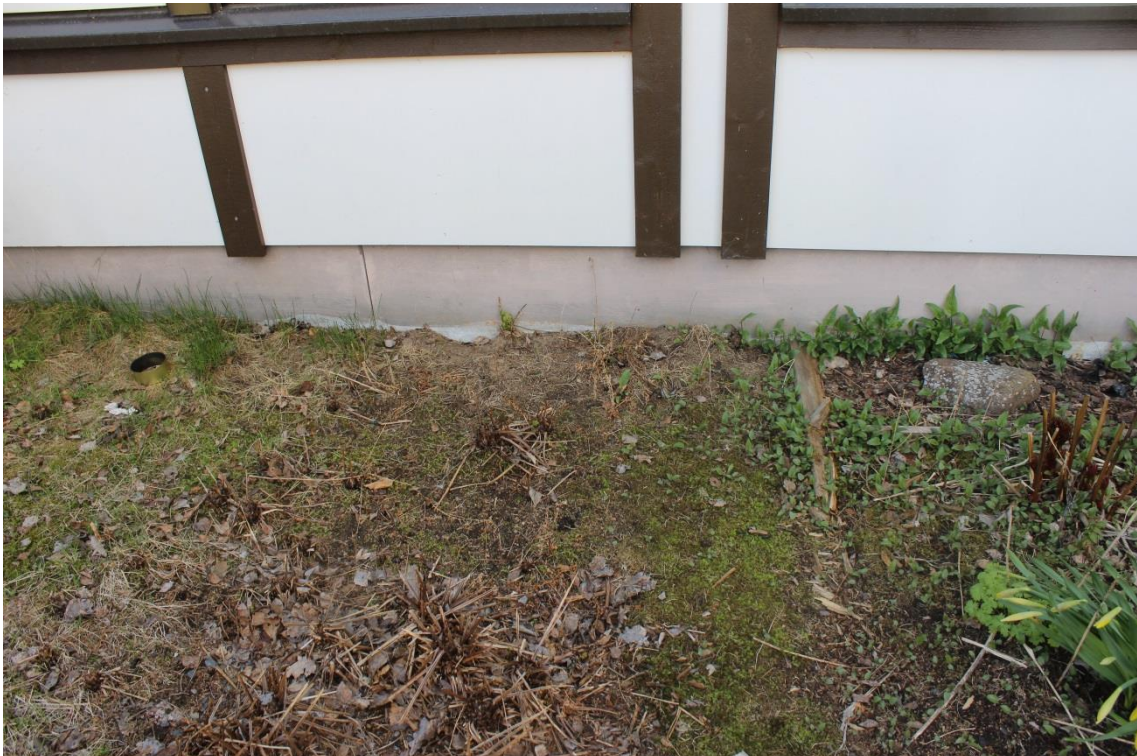
KUVIO 6. Kivijalkaa vasten oleva kasvualusta (Annamaria Suvanto 12.5.2014)

Asuinrakennuksen kivijalkaa vasten ei ole sokkelikiveystä vaan kasvualusta (kuvio 6). Tämä voi aiheuttaa kivijalan kastumista. Pihan kaltevuus viettää asuinrakennuksesta poispäin, mutta jois-sakin paikoin liian loivasti. Kesän 2014 aikana on pihalle tehty toimivat sadevesiviemäroinnit ja salaojitusjärjestelmät.

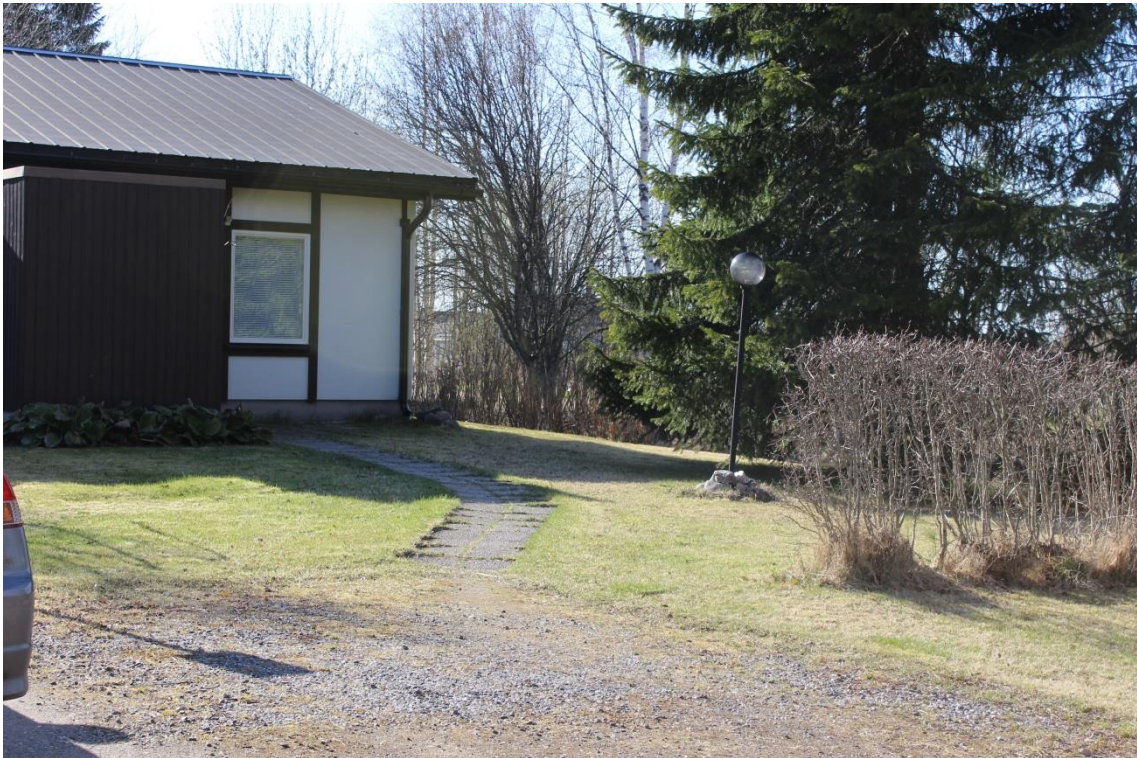
KUVIO 7. Etupihalla on vain yksi pylväsvalaisin (Annamaria Suvanto 12.5.2014)

Piha-alueella valaistus on vähäinen. Valaisimien mallit ja niiden sijoittelu pihalla poikkeavat toisistaan. Etupihalla on yksi pylväsvälaisin pihan pohjoisessa päädyssä (kuvio 7). Huoneistojen ulko-

ovien läheisyydessä ja varastojen seinillä on erityyppisiä valaisimia. Takapihan ulko-ovien päällä olevat valaisimet ovat yhtenäiset.

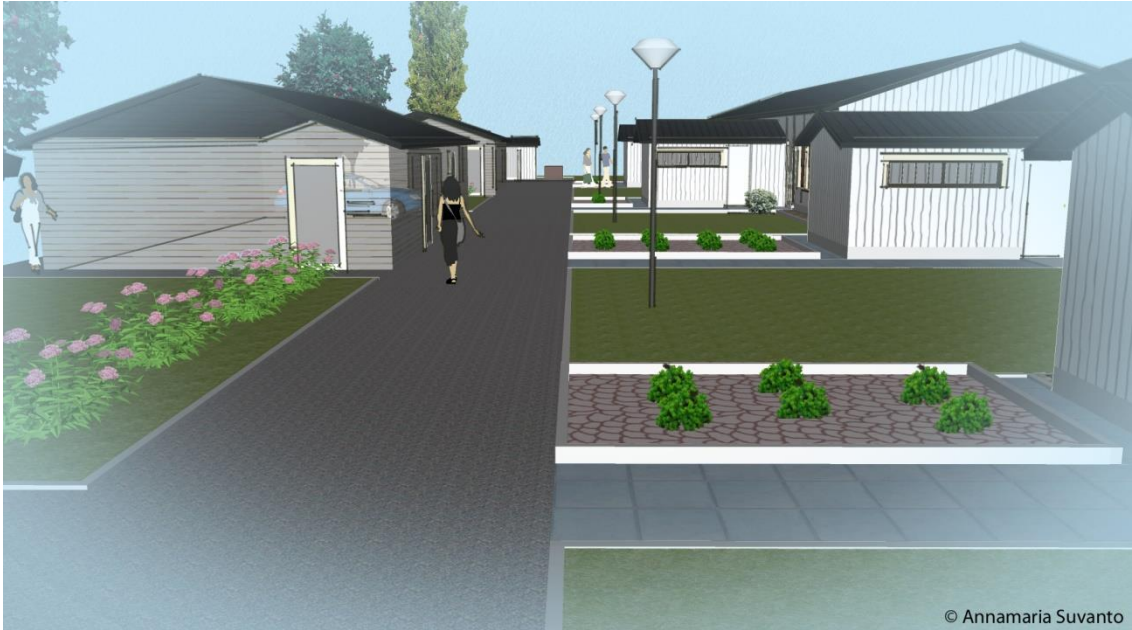
KUVIO 11. Yleiskuva etupihasta muutoksen jälkeen.

Suunnitelmaan on lisätty uusi kulkureitti, joka yhdistää huoneistoista tulevat käytävät parkkialueeseen. Tämä kulkureitti mahdollistaa luontevan kulkemisen etupiha-alueella. Uusi kulkureitti on suunniteltu 3 metrin levyiseksi, joka mahdollistaa tilapäisen ja pienimuotoisen koneellisen huoltoajon. Autokatoksien ja nurmikaistaleiden välille tulevat kulkuväylät on mitoitettu jalankulun mukaisesti 1,2 metrin levyisiksi. Pintamateriaalina käytetään kivituhkaa, jolloin kulkuväylistä saadaan kovapintaisia, tasaisia ja luistamattomia. Kivituhkapäällyste mahdollistaa esteettömän kulkemisen esimerkiksi pyörätuolilla liikuttaessa. (Rakennustieto 2009c, viitattu 28.1.2015.)

Pelastustien suunnitteleminen piha-alueelle ei ole välttämätöntä, koska asuinrakennus sijaitsee lähellä katutietä. Pientaloalueella riittää kun pelastusyksikkö pääsee vähintään 50 metrin etäisyydelle ja sairaankuljetusyksikkö 25 metrin etäisyydelle uloskäyntien välittömästä läheisyydestä. Nämä etäisyysvaatimukset täyttyvät suunnittelukohteessa. Uuden kulkureitin leveys 3 metriä täyttää kuitenkin ambulanssille asetetut mitoituskriteerit ja näin mahdollistaa sairaankuljetusyksikön pääsyn lähemmäksi huoneistojen uloskäyntejä. Tämä edellyttää kuitenkin, että kantavuus kulkureitillä on 4,0 tonnia. Pelastusyksiköllä on mahdollisuus päästä piha-alueelle lähemmäksi sammutusveden ottopaikkoja parkkialueen eteläiseen pätyyn, jonka leveys täyttää vaadittavan 3,5 metriä. (Helsingin kaupungin pelastuslaitos 2013, viitattu 28.1.2015.) Kuviossa 11 näkyy muutoksen jälkeinen yleisilme etupihasta.

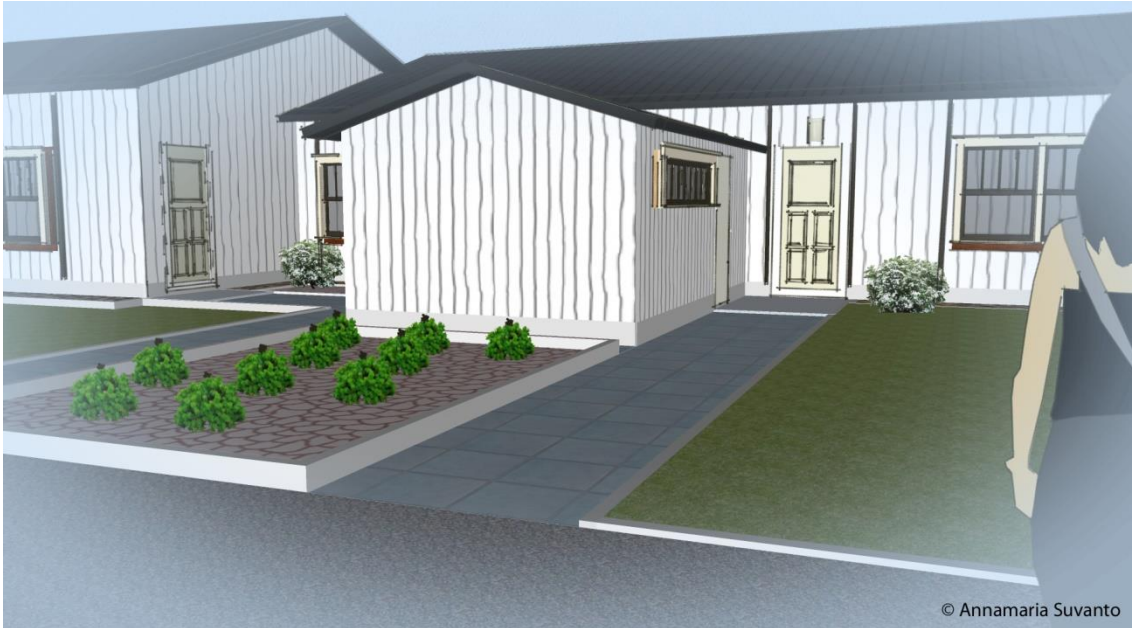
KUVIO 12. Varistorakennukset sijoitetaan asuinrakennuksen ulkoseinää vasten.

Etupihalle on suunniteltu rakennettavaksi uudet ulkovarastot nykyisten huonokuntoisten tilalle. Toivomuksena oli, että pihasuunnitelmaan piirretään paikat uusille varastorakennuksille. Suunnitelmassa asuntokohtaiset varastot on sijoitettu etupihalle pareittain ja pitkittäissuuntaisesti talon seinää vasten (kuvio 12). Varastorakennukset toimivat samalla huoneistojen välisinä rajaelementteinä. Ainoastaan huoneistoille G7 ja H8 tulee omat rakennuksesta irti olevat yksittäiset varastot, koska yhtenäinen varasto sijoittuisi ikkunoiden eteen peittäen näkymän. Ulkoseinien pääväriksi suositellaan valkoista, koska se antaa kevyemmän ja raikkaamman yleisilmeen. Ulkovuoraukseen voi laittaa tehosteeksi asuinrakennuksen teeman ja värin mukaisia tummanruskeita koriste-lautoja. Uusiin varastoihin tulee nykyisten tasakattojen sijaan harjakatot.

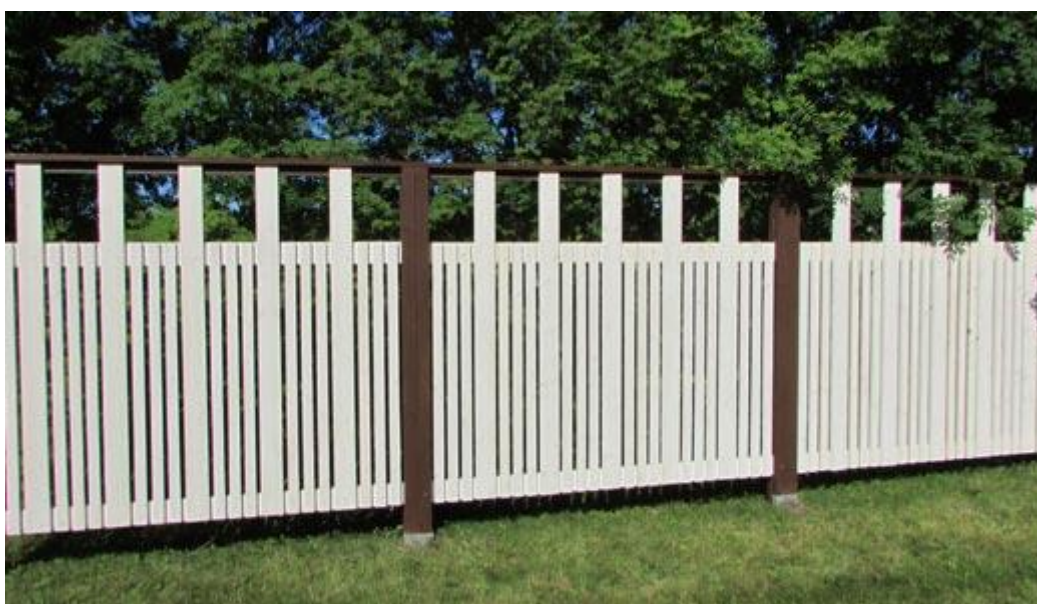
KUVIO 13. Staketta Ky:n puuaita, malli NU (<http://www.staketta.fi/>)

Takapihalle huoneistojen välille tulee tilaajan toivomuksesta pensasaitojen sijaan puiset raja-aidat, koska ne ovat yleisilmeeltään kevyemmät ja helppohoitoisemmat. Aitamalliksi on suunniteltu asuinrakennuksen tyyliin sopiva Staketta Ky:n puuaita, malli NU (kuvio 13). Terassin kohdalle huoneistojen välille tulee 1,80 metriä korkeat aitaelementit, jolloin ne estävät näkymän naapurin puolelle paikasta, jossa eniten oleskellaan. Piha-alueelle päin mentäessä aidan korkeus madaltuu portaittain. Terassin ulkoreunasta alkava aitaelementti on 1,50 metrin korkuinen, jonka jälkeen aita jatkuu 1,2 metrin korkuisena. (Staketta Ky 2015, viitattu 31.10.2014, <http://www.staketta.fi/>.)

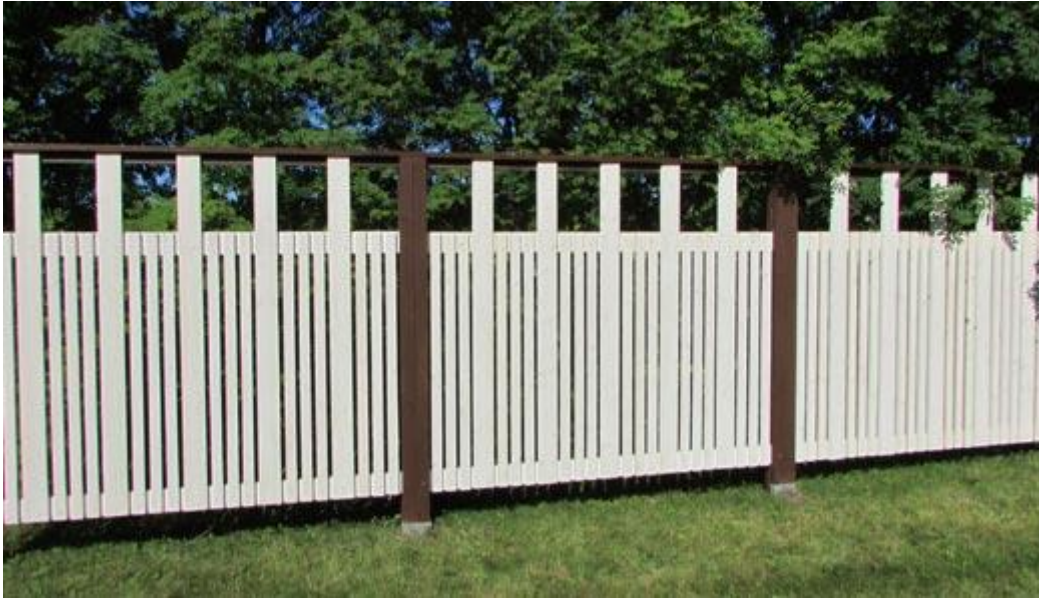
KUVAT 3 ja 4. Staketta Ky, puuaita malli NU. (Staketta Ky, viitattu 26.2.2015)

Takapihalle tulee puiset väliaidat Staketta Ky:n aitaelementeistä malli NU. Valmistajaa pyydetään rakentamaan vaakajuoksut molemmin puolin aitaelementtejä, jolloin niistä tulee yhdennäköiset. Aitaelementtien ruskeat osat pyydetään maalaamaan asuinrakennuksessa olevien ruskeiden

kontrastilautojen kanssa saman sävyisiksi. Väliaidat rakennetaan kolmea erikorkuista aitaelementtiä käyttäen, jolloin aita madaltuu portaittain piha-alueelle päin mentäessä. Aita alkaa talon seinästä 1800 mm:n korkuisella ja 2500 mm:n pituisella elementillä jonka ulommainen aitatolppa upotetaan terassin ulkoreunan jälkeen maahan. Näin saadaan pitkä aitaelementti tukevasti kiinnitettyä. Ensimmäisen elementin jatkoksi tulee 1500 mm:n korkuinen ja 2000 mm:n pituinen elementti johon liitetään 1200 mm:n korkuinen ja 2000 mm:n pituinen elementti. Aitatolpat tulevat samasta mallistosta. Tehdään tarvittavat routasuojaukset ja massanvaihdot routavaurioiden estämiseksi. Aitajärjestelmä pystytetään maahan lyötävän ja kuumasinkityn säädettävän teräsjalan avulla.
