LAITEVIKOJEN VAIKUTUS ALUKSEN TURVALLISEEN NAVIGOINTIIN

Opinnäytetyö
Merenkulun koulutusohjelma

Toukokuu 2015

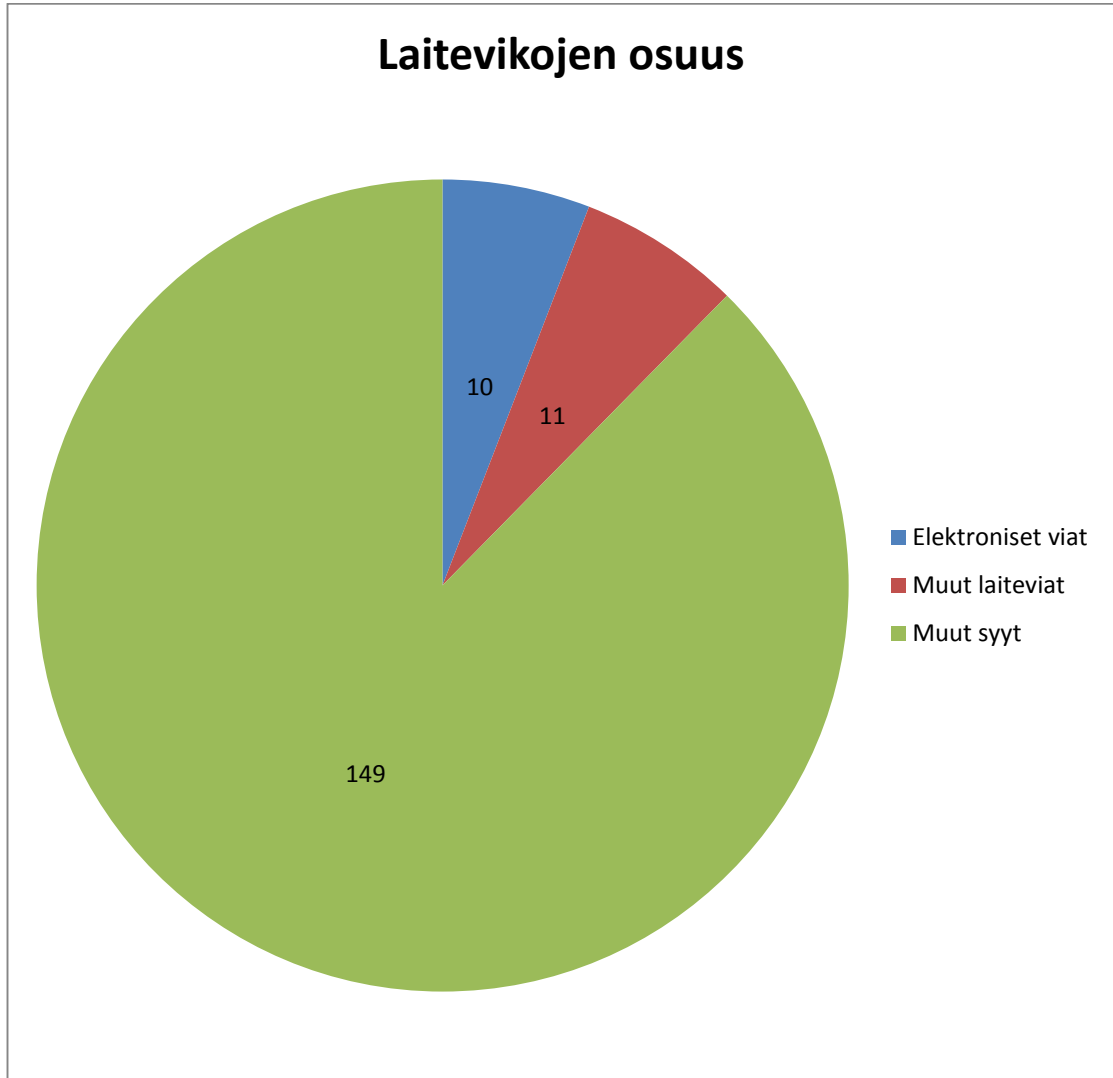
Kaavio 13. Laitevikojen osuus

Onnettomuustutkintakeskus on julkaissut 170 tutkintaselostusta vuosina 1998–2014 tapahtuneista vesiliikenneonnettomuuksista. Näissä onnettomuuksissa on elektroninen vika ollut osatekijänä 10 kertaa ja muu laitevika 11 kertaa.
