# PITKÄIKÄISEN PINTAKÄSITTELYN TO- TEUTUS PUUJULKISIVUSSA

Opinnäytetyö

Rakennustekniikan koulutusohjelma

<b>Author (authors)</b>	<b>Degree</b>	<b>Time</b>
Jani Wilhola	Bachelor of Engineering	November 2015
<b>Thesis Title</b>		
Durable Exterior Painting for Wood Surfaces		93 pages 28 pages of appendices
<b>Commissioned by</b>		
Liikelaitos Porvoon Tilapalvelut		
<b>Supervisor</b>		
Anu Kuusela, Senior Lecturer		
<b>Abstract</b>		
<p>This thesis was commissioned by Liikelaitos Porvoon Tilapalvelut. Rapid damage to the facades exterior paintings and repeated maintenance are causing property owners major additional costs. The main objective was to study and provide a clear understanding of how the exterior painting can be done successfully. Successful exterior painting is durable when the maintenance costs are low, and the painting meets the aesthetic requirements.</p>		
<p>In this thesis, the aim was to study the problems that arise in wooden facades coatings and, and to identify the factors that cause the problems. Understanding the damage of the exterior paintings enables eliminating the recurrence of the damage as effectively as possible. Preventing the damage helps to achieve

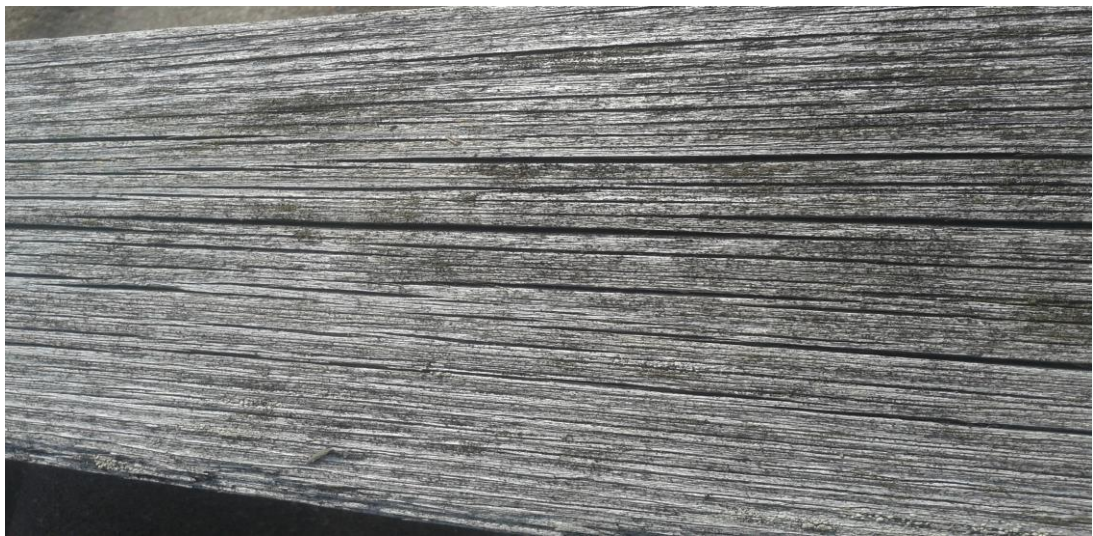
Kuva 1. Nopeat kosteusvaihtelut aiheuttavat käsittelemättömässä puussa kuivumishalkeilua. Kuvassa oleva lauta sijaitsee vanhan rakennuksen vesikatolla kattosiltana. Säälle täysin alttiissa laudassa ei ole kuitenkaan merkkejä lahovaurioista. (Jani Wilhola 2015.)

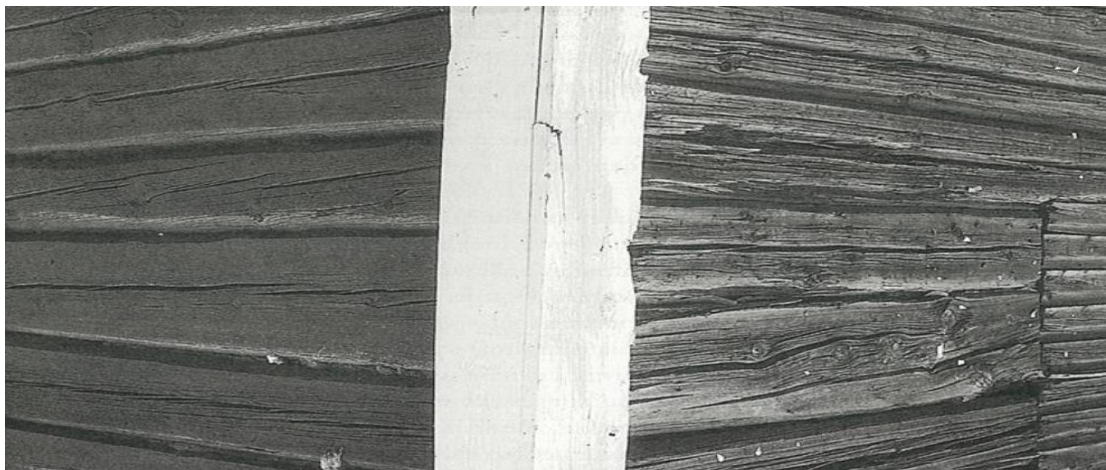
Kuva 2. Varjon puoleinen hirsiseinä on säilynyt kunnossa, kun taas etelään suuntautuvassa seinässä on havaittavissa hirren säröytymistä (1,298)

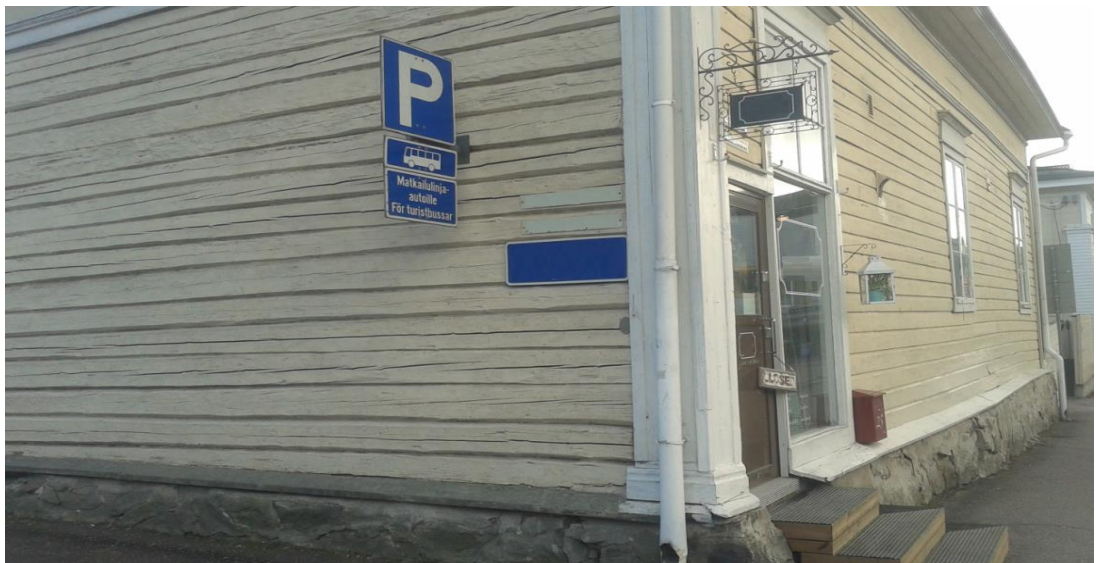
Kuva 6. Pohjoisjulkisivu altistuu muita seiniä verrattuna vähäisemmälle säärasitukselle, minkä seurauksena uhrikerroksena toimiva julkisivulaudoitus on voitu jättää asentamatta. (Jani Wilhola 2015.)

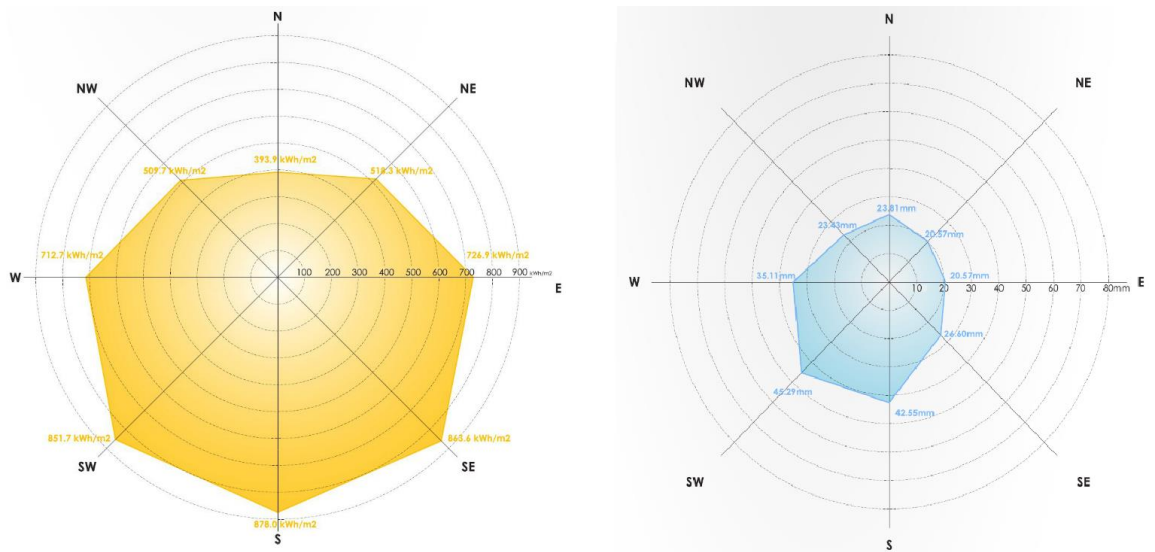
Kuva 7. Vasemmanpuoleisessa kuvassa on havainnollistettu auringonsäteilyn jakautuminen ilmansuuntien mukaan. Kuvaajasta voidaan havaita, että eteläseinälle kertyvä auringonsäteily on yli kaksinkertainen pohjoisseinään verrattuna. (3,29)

Kuva 8. Oikeanpuoleisessa kuvassa on esitetty viistosademäärät (mm/vuosi) ilmansuunnittain. Laskuissa on huomioitu kuukaudet huhtikuusta lokakuuhun. Kuvaajasta voidaan havaita eteläjulkisivun altistuvan viistosateelle lähes puolet enemmän pohjoiseen julkisivuun verrattuna. (3,37)

Eteläseinään kohdistuva erityisen voimakas lämpösäteily kuivattaa julkisivua sateen jälkeen erityisen tehokkaasti, kun taas varjoisa pohjoisjulkisivu pysyy pitkiä aikoja kosteana. VTT:n (3,30) suorittaman tutkimuksen mukaan eteläseinä altistuu lämpösäteilyn lisäksi myös muita seiniä enemmän viistosateen aiheuttamalle kosteusrasitukselle. Eteläseinään kohdistuva suuri lämpösäteily ja kosteusrasitus aiheuttavat puussa voimakasta kosteuselämistä. Voimakkaiden säärasitusten ja niiden aiheuttaman kosteuselämisen johdosta eteläseinälle on tyypillistä runsas kuivumishalkeilu ja maalikalvojen hilseily. Varjoisilla seinillä ongelmaksi taas muodostuu laho- ja homevauriot. (3,30)

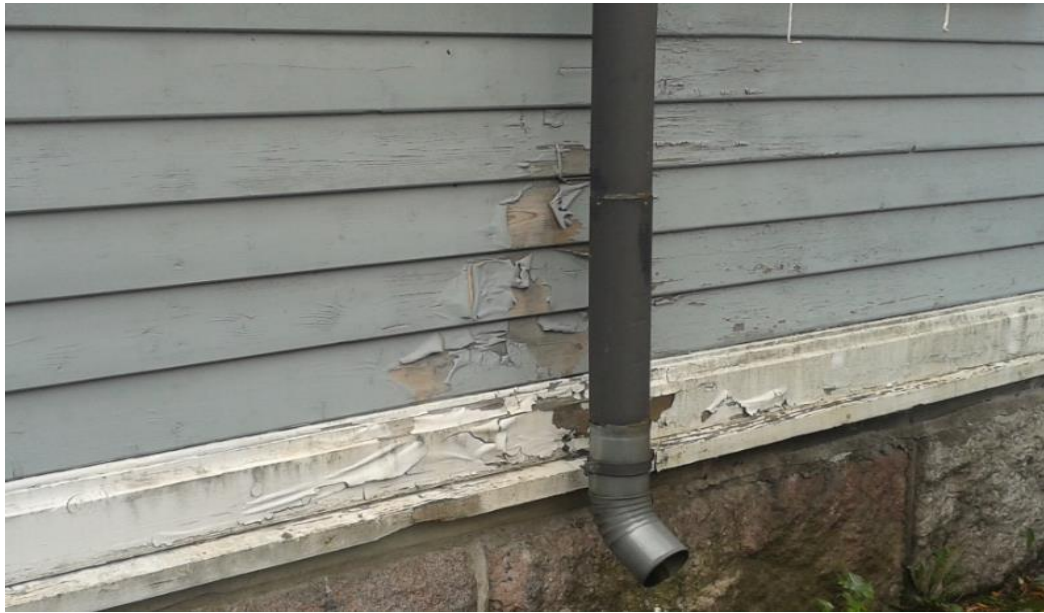
Kuva 11. Syöksytorvi on asennettu virheellisesti saumapuoli seinää vasten. Haljennut saumaus kastelee julkisivua. (Jani Wilhola 2015.)

Patoutunut tai vaurioitunut sadevesikouru voi ohjata sadevedet suoraan julkisivuun, mahdollistaen kosteusvaurion syntymisen. Pakkasjaksojen aikaan syöksytorveen patoutunut vesi saattaa jäätyä. Jäätymisen seurauksena putkeen patoutunut vesi laajenee, mikä saattaa vaurioittaa syöksytorven saumakohtia. Saumakohtien vaurioitumisen johdosta syöksytorvet tulee asentaa siten, että saumakohta tulee syöksytorven sivulle tai eteen, josta vaurio voidaan havaita mahdollisimman nopeasti. Sadevesikouruihin ja syöksytorviin voidaan myös asentaa lämmityskaapeli, mikä estää jäätyvän veden aiheuttamien haittojen syntymisen.

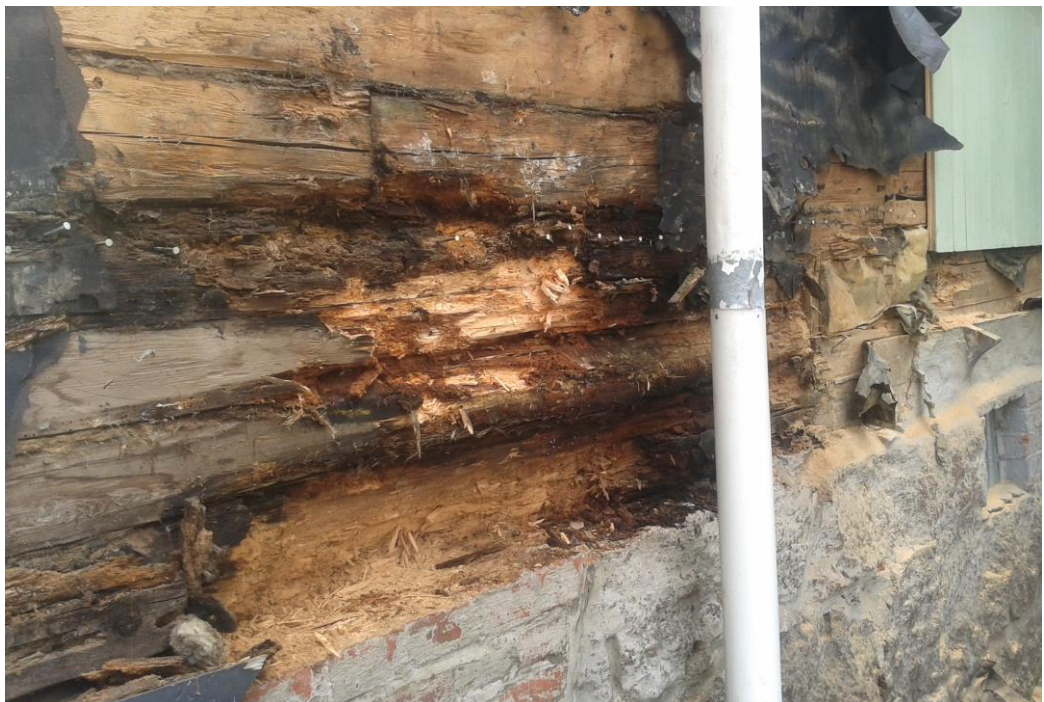
Kuva 12. Syöksytorven puutteellisesti toteutettu jatkos on lisännyt julkisivun kosteusrasitusta aiheuttaen pitkälle kehittyneen home ja lahovaurion. (Jani Wilhola 2015.)

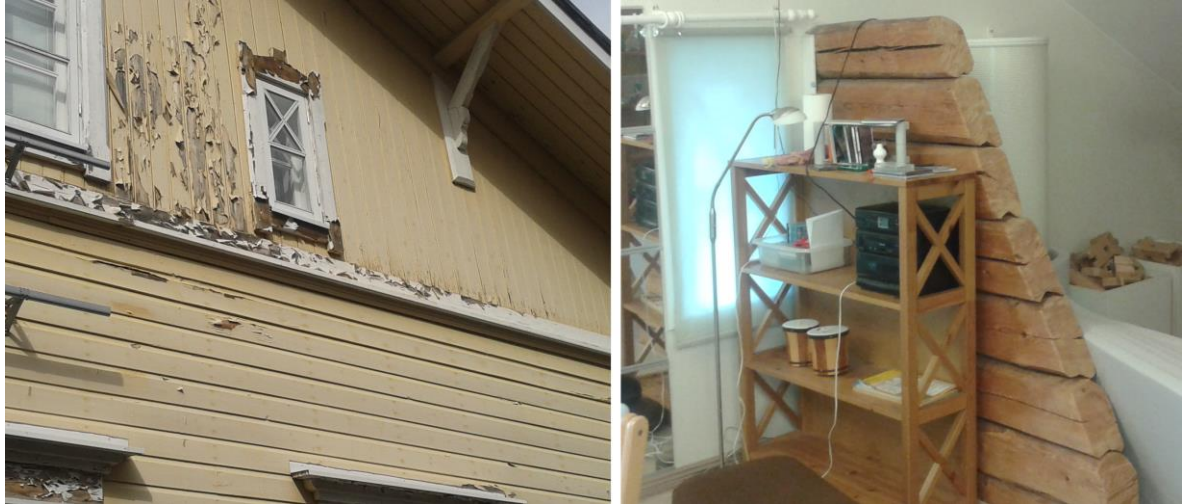
Kuva 15. Sisäpuolinen kosteus pääsee hirsiseinän epätiivelyskohtien kautta tiivistymään kylmään julkisivulaudoituksen taustaan. Julkisivulaudoituksen taakse tiivistynyt kosteus ei kuitenkaan pääse haihtumaan tiiviin maalikalvon läpi, mikä aiheuttaa maalipinnassa hilseilyä. Julkisivurakenteessa ei ole tuuletusrakoa. (Jani Wilhola 2015.)

Seinärakenteissa, joissa ei ole tuuletusrakoa, on suositeltavaa käyttää diffuusioavoimia, hydrofiilisiä pintakäsittelytuotteita. Hydrofiilisten pintakäsittelytuotteiden kohdalla maalipinnan taakse päässyt kosteus pääsee kuivumaan tehokkaasti maalikalvon läpi, myös diffuusiolla sisäilmasta seinärakenteen läpi kulkeutuva vesihöyry läpäisee vaivoin diffuusioavoimen maalikalvon. Huolto-maalauksen yhteydessä hydrofiilisestä pintakäsittelytuotteesta ei ole kuitenkaan merkittävää hyötyä, jos maalikalvojen alta löytyy muovisideaineisia maa-

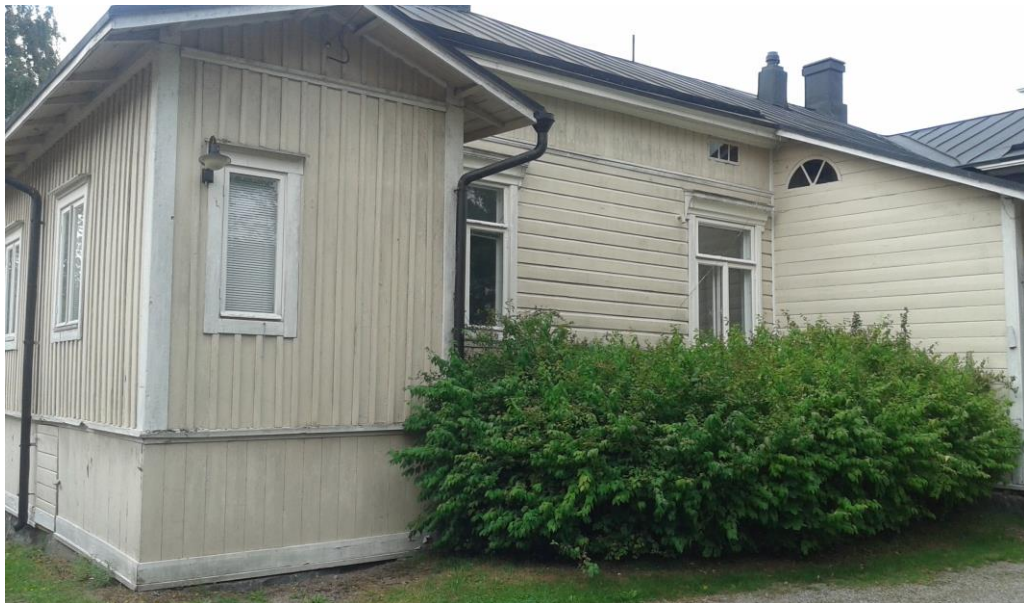
Kuva 16. Julkisivussa kiinni kasvava kasvillisuus lisää julkisivun kosteusrasitusta ja hidastaa kuivumista. (Jani Wilhola 2015.)

Julkisivupinnalla elävät köynnöskasvit sekä rakennuksen sokkelin läheisyydessä elävät pensaat ja puut muodostavat julkisivupinnalle epäsuotuisan mikroilmaston. Rakennuksen läheisyydessä kasvava kasvillisuus pidättää kosteutta julkisivussa, mikä lisää julkisivupinnan kosteusrasitusta. Köynnöskasvien juuret voivat myös tunkeutua seinärakenteeseen tai vaurioittaa sadevesijärjestelmiä. Hometalkoiden (17,1) julkaiseman ohjeen mukaan 400 mm etäisyydellä sokkelista ei saisi olla mitään eloperäistä kasvillisuutta.

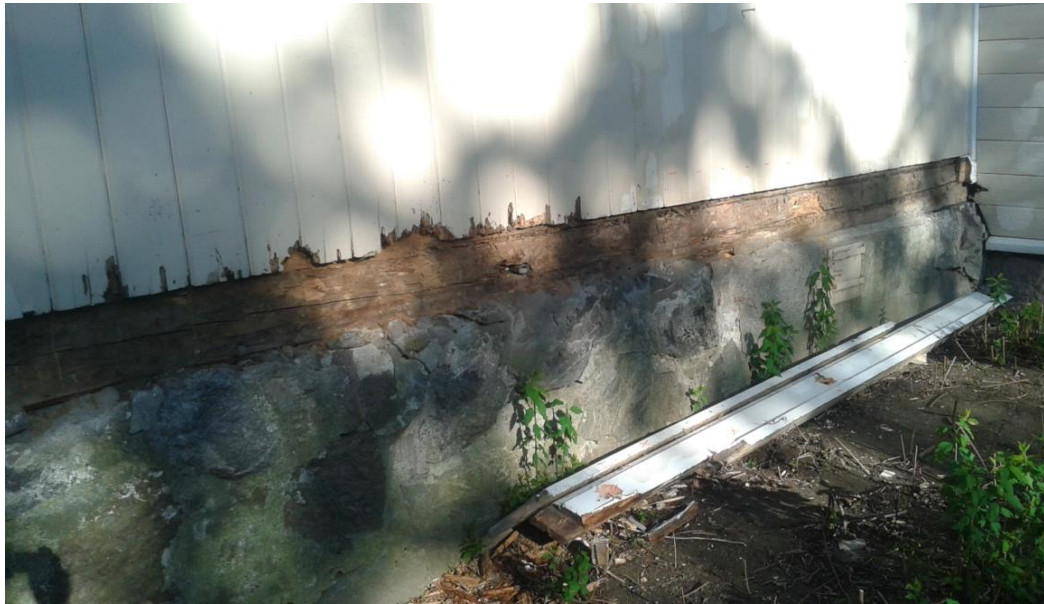
Kuva 17. Ylemmän kuvan kasvillisuuden aiheuttama lahovaurio. (Jani Wilhola 2015.)

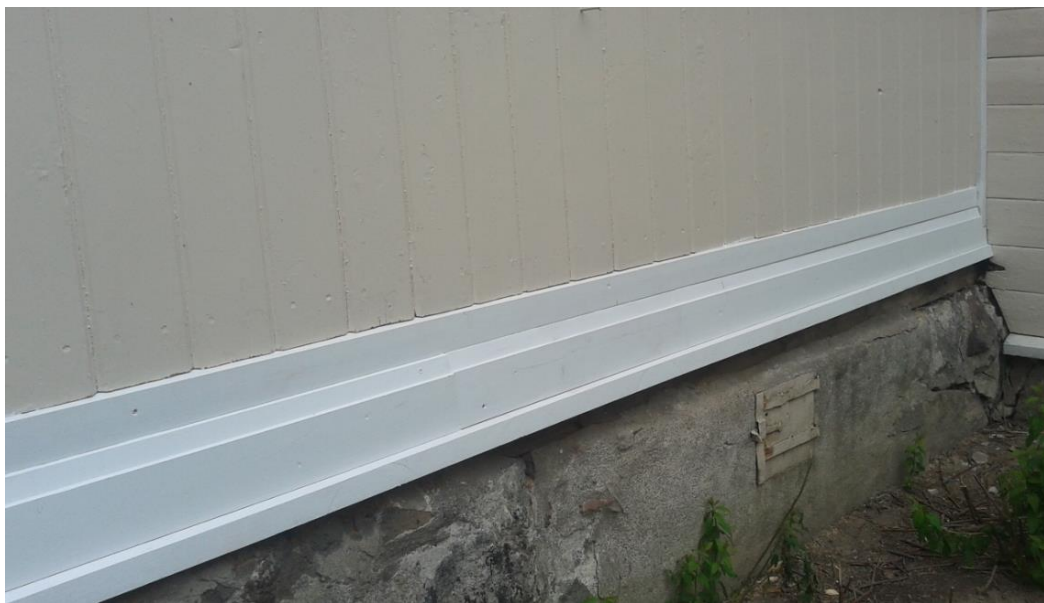
Kuva 18. Pystylaudoituksen alapäiden lahovauriot korjattiin lyhentämällä pystylaudoitusta n. 10 cm, jonka jälkeen vesilistan päälle kiinnitettiin vaakalista. Korjaustavalla kyettiin säästämään mahdollisimman paljon tiukkasyistä, yli sata vuotista julkisivulaudoitusta. (Jani Wilhola 2015.)

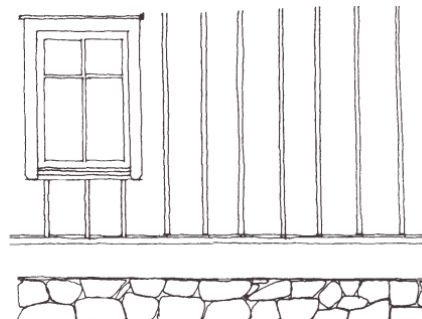
Pystyvuorin helma on korjattu vaakalaidoituksella. Uuden ja vanhan laudoituksen liittymäkohtaan on laitettu vesilauta.

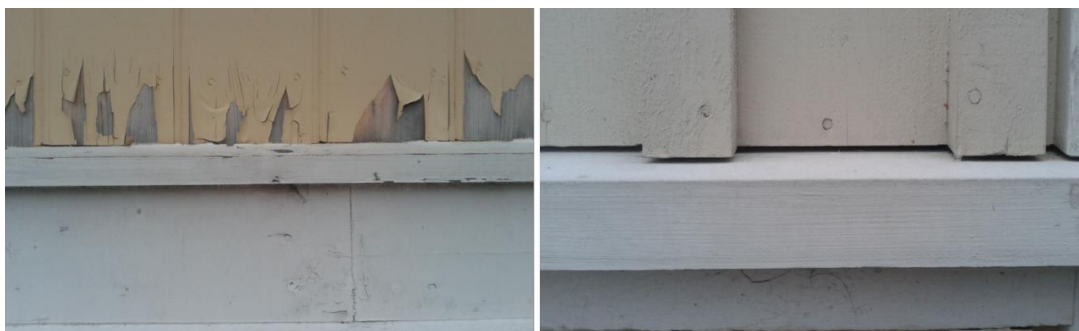
Kuva 20. Tippalaudan ja verhouslaudan päädyn väliin tulee jättää rako, mikä mahdollistaa laudoituksen tehokkaan kuivumisen. (Jani Wilhola 2015.)

Puujulkisivun liittymäkohdat tulee suunnitella ja rakentaa siten, ettei sadevesi kykene tunkeutumaan julkisivurakenteeseen. Rakenteellisilla suojauskeinoilla sadevedet ohjataan mahdollisimman nopeasti pois julkisivupinnalta. Yleisimpiä virheitä julkisivun liittymäkohdissa ovat vaakapintaisten vesilistojen puutteelliset kaadot sekä vesilistan ja julkisivun liittymän puutteellinen toteutus.

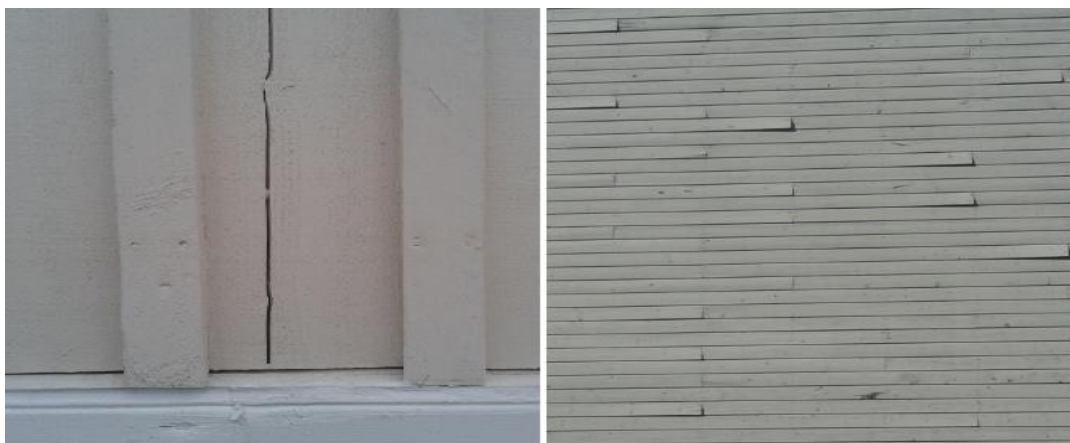
Kuva 21. Julkisivuverhous tulee asentaa puun sydänpuoli ulospäin ja kasvusuunta alaspäin. Pintalaudan käyttöä tulee mahdollisuuksien mukaan välttää sen epätasaisen kosteuselämisen takia. (Jani Wilhola 2015.)

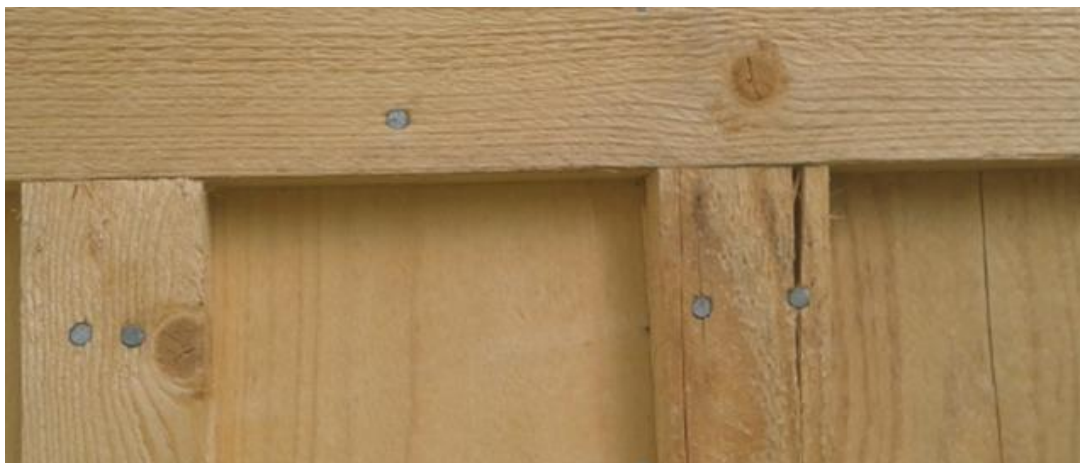
Kuva 23. Virheellisesti toteutettu kiinnitys aiheuttaa rimoissa ja julkisivulaudoissa halkeilua. (Jani Wilhola 2015.)

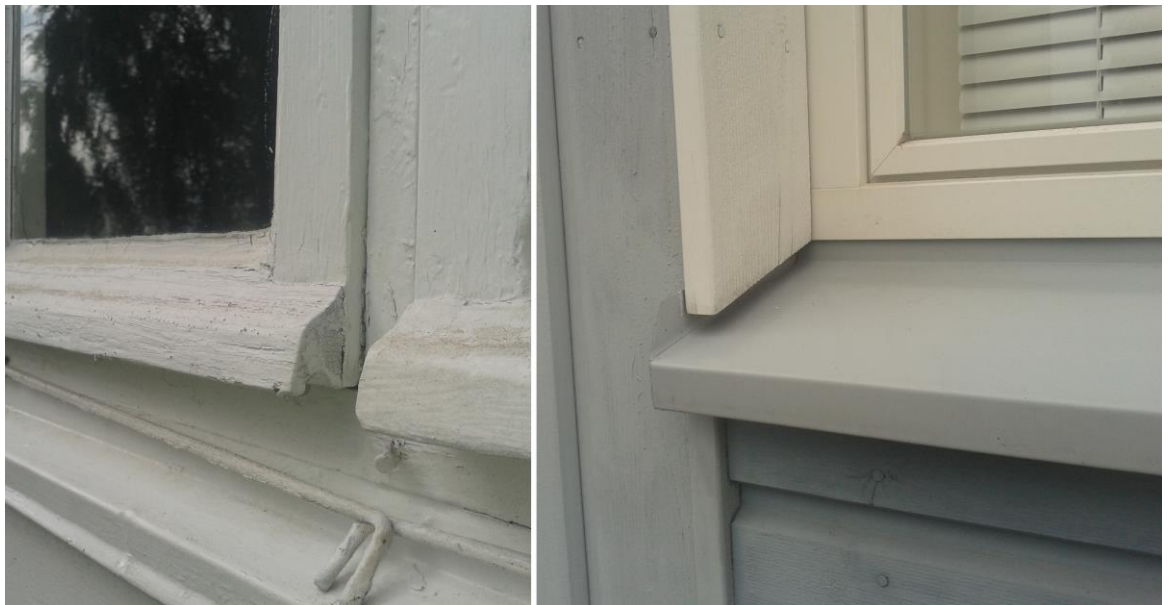
Kuva 24. Perinteisissä puuikkunoissa ikkunan alapuite on varustettu ”tippanokalla”, mikä ohjaa valumavedet pois päin julkisivusta. Uusissa alumiini ikkunoissa alapuite on tyypillisesti suora, jolloin ikkunan alapuolelle on asennettava pelti ohjaamaan sadevesiä. (Jani Wilhola 2015.)

Pellityksillä estetään sadevesien tunkeutuminen liittymien kautta seinärakenteisiin sekä vähennetään julkisivujen paikallisia kosteusrasituksia. Viistosateen ja tuulen avustamana kosteus kykenee työntymään julkisivurakenteen taakse virheellisesti toteutetuista liittymistä tai halkeamista. Perinteisesti sadevesien tunkeutumista seinärakenteisiin on yritetty estää ikkunoiden puitteisiin tehdyillä tippalistoilla sekä rakennuksen julkisivun vesi- ja nurkkalistoilla. Nykyaikaisissa alumiini-ikkunoissa ei ole ikkunanpuitteessa tippalistaa. Siksi ikkunan alle tulee asentaa tarkoituksen mukainen ikkunanpelti. Ikkunan alapuolelle kiinnitettävä vesipelti asennetaan tiiviisti yläpuolella olevaan karmiin ja päistään seinärakenteisiin. Sadevesien poisjohtamiseksi ikkunanpelti muotoillaan pois päin kallistuvaksi siten, että sen vähimmäiskaltevuus on yli 30°. Ikkunan vesipellin tulee ulottua 30 mm yli ikkunaluiskan. Sillä estetään ikkunaan sataneen veden johtuminen ikkunan alapuoleiselle julkisivulaudoitukselle. (18,1)

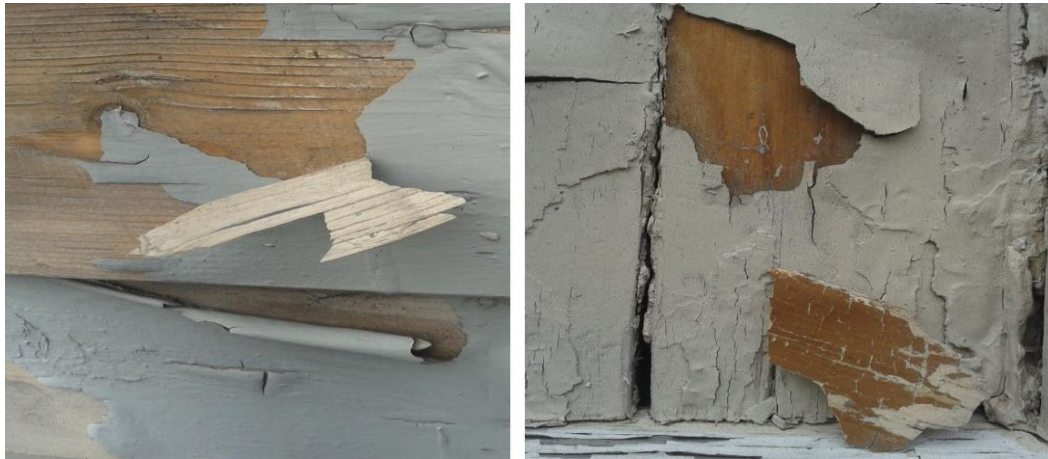
Kuva 25. Vasemmanpuoleisessa kuvassa muovisideaineisella maalilla maalatun maalikalvon tartunta ei ole riittävä, jolloin maalipinta kuoriutuu irti puujulkisivun pinnalta. Oikeanpuoleisessa kuvassa puunpintasolukerroksen lujuus ei ole riittävä, jolloin puun pintasolukko kuoriutuu maalilastun mukana. (Jani Wilhola 2015.)

Pintakäsittelyn hilseilyyn johtaneita syitä voidaan yrittää selvittää tutkimalla irronneita maalilastuja. Osa maalista kuoriutuu aikaisemman maalikalvon päältä osa puupinnalta. Hilseilevän maalilastun takana maalilastussa kiinni oleva puupinnansolukerros osoittaa sen, ettei puunpintasolukon lujuus ole riittävä. Pintasolukerros voi olla myös merkki puutteellisesti suoritetusta pohjatyöstä, jolloin julkisivulaudoitukseen on jäänyt nukkaista puunpintasolukkoa. Pintakäsittelytuotteen riittämättömästä tartunnasta puolestaan kertoo se, ettei maalilastun takana ole irtonaista puun pintasolukerrosta. Yleisesti höyläpintaisissa julkisivulaudoissa muovisideaineiset pintakäsittelytuotteet kuoriutuvat puujulkisivun pinnalta, kun taas vernissapohjaisten maalikalvojen takaa löytyy usein puun pintasolukkoa. Tämä selittyy useimmiten pintakäsittelytuotteiden sideaineiden molekyylikoolla. Pellavaöljymaalien pienen molekyylikoon johdosta se kykenee tunkeutumaan puun huokosiin, kun taas muovimaaleissa sideaineen suuren koon vuoksi maalikalvo jää ns. ”kelluvaksi” kalvoksi puun pintasolukeroksen päälle.

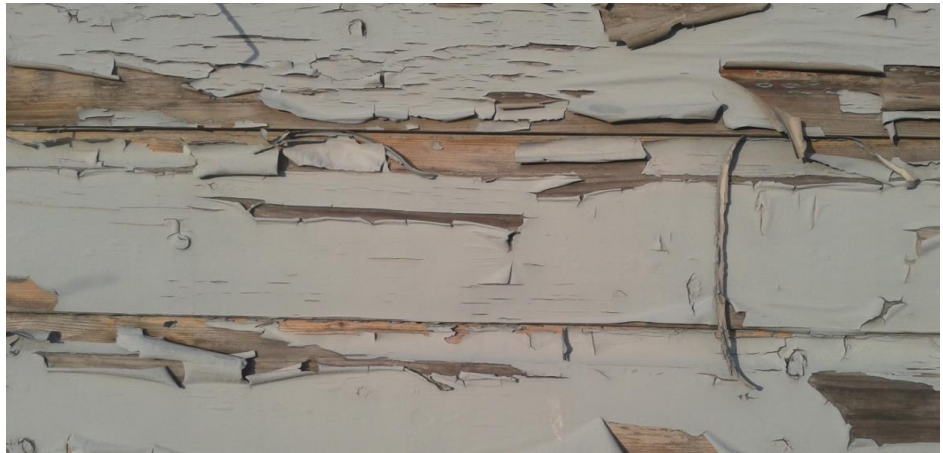
Kuva 26. Isoina lastuina hilseilevä maalipinta on usein merkki siitä, että maalaustyö on suoritettu kostealle tai likaiselle alustalle. (Jani Wilhola 2015.)

Kostealle tai likaiselle pinnalle toteutettu huoltomaalaus aiheuttaa usein runsasta maalipinnan hilseilyä. Hilseily on seurausta pintakäsittelytuotteen riittämättömästä tartunnasta alustaansa.

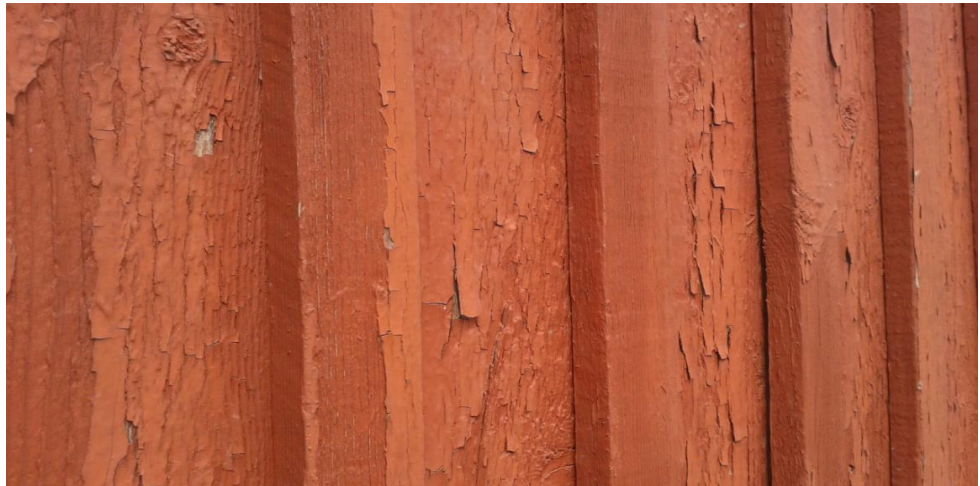
Kuva 27. Aikaisemmin punamultamaalilla maalattu julkisivu on huoltomaalattu alkydiöljymaalilla. Liituuntuneen keittomaalipinnan päällä alkydiöljymaali ei tahdo pysyä, vaan seurauksena on voimakkaasti hilseilevä maalipinta, jota on mahdotonta enää pelastaa uudella huoltomaalauksella.

Alustan liituuntuminen on tyypillistä keittomaalien kohdalla. Keittomaaleissa liituuntunut pinta johtuu maalissa käytetystä sideaineesta, tärkkelysliisteristä. Tärkkelysliisteri ei kykene täysin sitomaan maalissa olevaa pigmenttiä itseensä, vaan pigmentti irtoaa vähitellen julkisivun pinnalta. Pigmentin irtoaminen aiheuttaa jauhomaisen, liituuntuneen pinnan. Keittomaalattulle, liituuntuneelle alustalle huoltomaalaus voidaan toteuttaa ainoastaan keittomaalilla. (2,187)

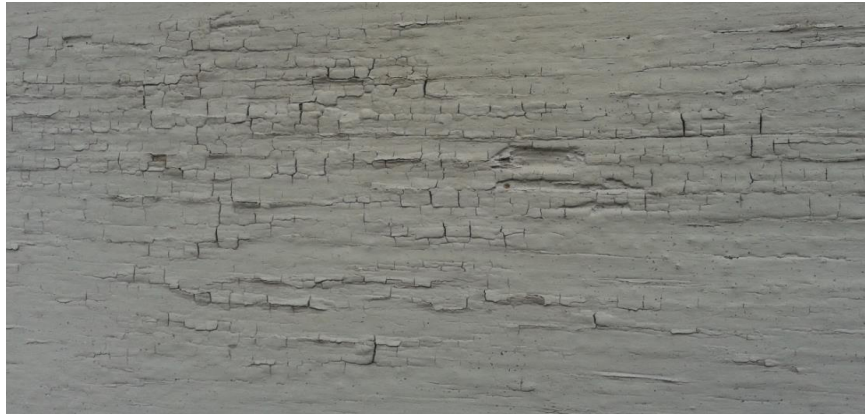
Kuva 28. Virheellinen työsuoritus. Vernissalla pohjustettu puu on kuivunut liian pitkään ja muuttunut lasimaisen kovaksi. Vernissalla kylästetyn, liian pitkään kuivuneen pohjamaalin päällä ei pysy mikään maali. (Jani Wilhola 2015.)

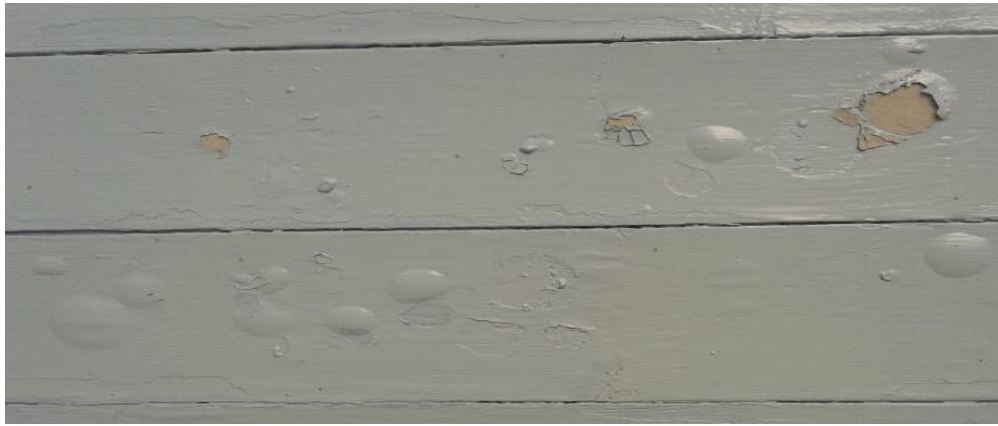
Kuva 29. Aurinkokuplia muodostuu herkemmin eteläiselle seinälle, joka altistuu voimakkaimmalla auringonlämpösäteilylle. (Jani Wilhola 2015.)

Maalaustyötä ei tule suorittaa suorassa auringonpaisteessa, koska auringon lämpösäteilystä johtuen maalikalvon kuivuminen on maalikalvon pinnalta liian nopeaa. Maalipinnan liian nopean kuivumisen seurauksena maalikalvon alle voi jäädä haihtuvia ainesosia, jotka yrittävät kaasujen osapaine-erosta johtuen tasoittua maalikalvon läpi. Liian nopean kuivumisen johdosta maalaustyö tulee jaksottaa siten, että maalaus voidaan suorittaa aina varjon puoleisella seinällä.

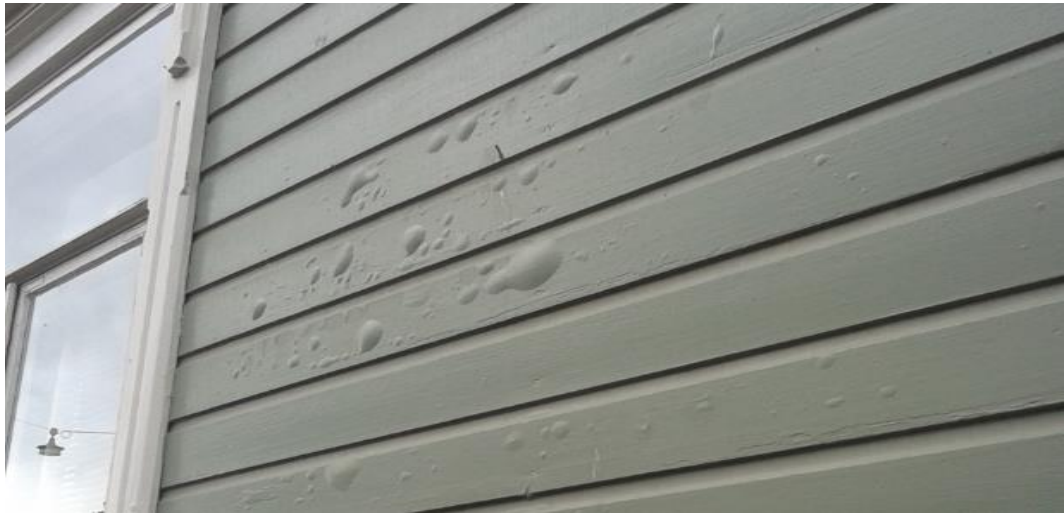
Kuva 30. Varjoisalla pohjoissivulla saattaa esiintyä kosteuskuplia. Kosteuskuplat ovat aiheutuneet liian kosteasta alustasta. (Jani Wilhola 2015.)

Kosteuskuplia syntyy maalattaessa liian kosteaa puuta. Maalattavan puuverhouksen kosteuspuitoisuuden tulee olla enintään 15—18 %, käytettävistä pintakäsittelytuotteista riippuen. Huoltomaalauksessa kosteuskuplien syntymisen yleisimmin aiheuttaa se, ettei julkisivulaudoituksen anneta kuivua riittävästi saateen tai aamukasteen jäljiltä.

Kosteuskuplia saattaa syntyä myös tilanteissa, joissa ei ole rakennuksen sisäpinnalla riittävän tiivistä höyrynsulkua, jolloin sisäilmasta pyrkivä kosteus saattaa vaurioittaa julkisivun maalikalvoa. Märkätilojen vastaisia ulkoseiniä maalattaessa tulee kiinnittää huomiota mahdolliseen maalipinnassa esiintyvään kuplimiseen, mikä voi olla seurausta puutteellisesta vesieristyksestä ja rakenteen tiiveydestä. Höyrynsuluttomissa rakennuksissa kostea sisäilma saattaa päästä seinärakenteeseen välipohjan kohdalta, mikä saattaa ilmetä julkisivun kuplimisena tai laajamittaisena hilseilynä. Kosteuskuplia ilmestyy yleisimmin rakennuksen varjoisalle pohjoispuolelle, jossa kosteus pysyy pidempään vähäisestä auringonsäteilystä johtuen.

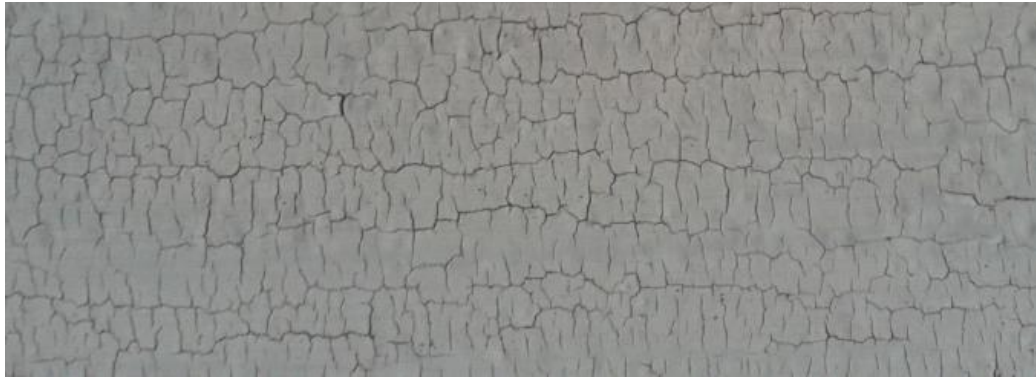
Kuva 32. Pellavaöljymaalilla maalatussa julkisivussa esiintyy ruutumaista halkeilua. Halkeilua syntyy kun hauras ja kova maalikalvo ei kykene mukautumaan ja seuraamaan alustan kosteuselämistä. (Jani Wilhola 2015.)

Maalipinnan halkeilu kuuluu pellavaöljymaalien kohdalla maalin vanhenemisominaisuuksiin, eikä se vaadi toimenpiteitä. Sideaineen hajoamisen seurauksena pellavaöljymaalilla maalatusta pinnasta tulee hydrofiilinen, eli kastuva. Hydrofiilisenä pintakäsittelynä se kykenee siirtämään ja sitomaan halkeamien kautta seinän sisään päässeeseen kosteuden itseensä ja haihduttamaan sen ulkoilmaan.

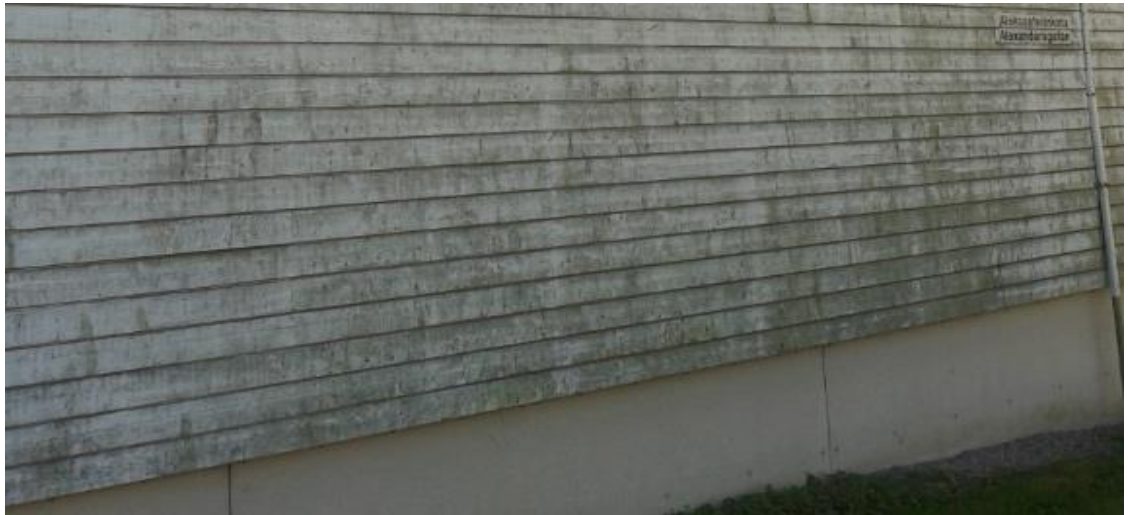
Kuva 34. Varjoisalla pohjoisjulkisivulla on silmin havaittavaa leväkasvustoa. (Jani Wilhola 2015.)

Maalipinnalla kasvava home- tai leväkasvusto on ainoastaan esteettinen haitta, eikä se vähennä puun lujuusominaisuuksia. Mikrobikasvustoa esiintyy runsaammin pitkään kosteana pysyvillä sekä varjoisilla ja suojaisilla pinnoilla. Erityisen herkkiä home- ja leväsienille ovat räystäiden alapinnat, pohjoisjulkisivut sekä maata lähinnä olevat julkisivulaudat.

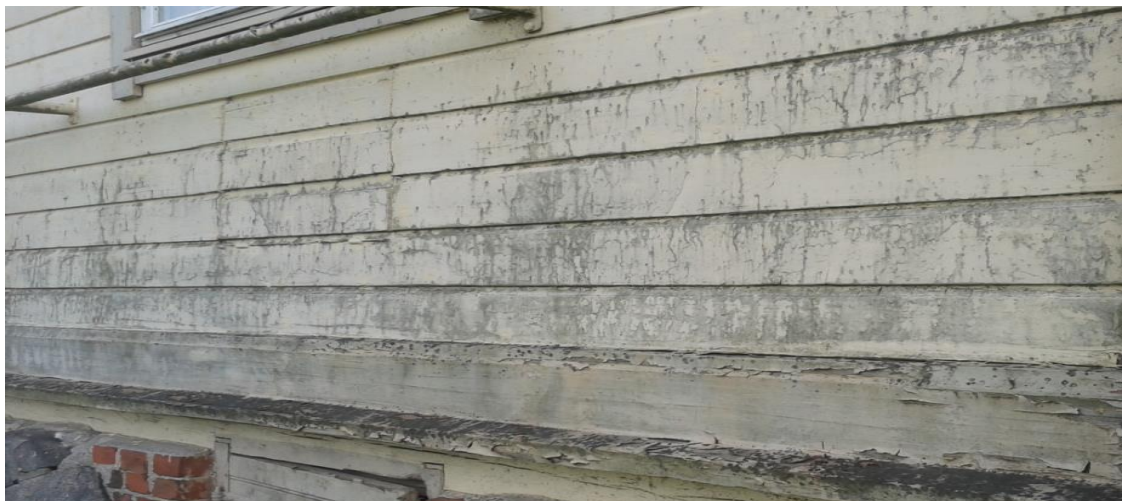
Kuva 35. Vaaleaan öljymaalipintaan herkästi tarttuva homekasvusto. (Jani Wilhola 2015.)

Maalipinnan homehtuminen on yleinen ongelma rakennuksen ulkopinnoilla. Öljymaaleissa aikaisemmin käytetty lyijyvalkoinen esti tehokkaasti homeen muodostumisen maalipinnalle. Lyijyvalkoisen käyttö maalissa on nykyisin kuitenkin kiellettyä sen myrkyllisyydestä johtuen. Lyijyvalkoisen sijasta maaliin lisätään erilaisia homeenestoaineita, joilla pyritään vähentämään mikrobikasvustoa maalipinnalla.

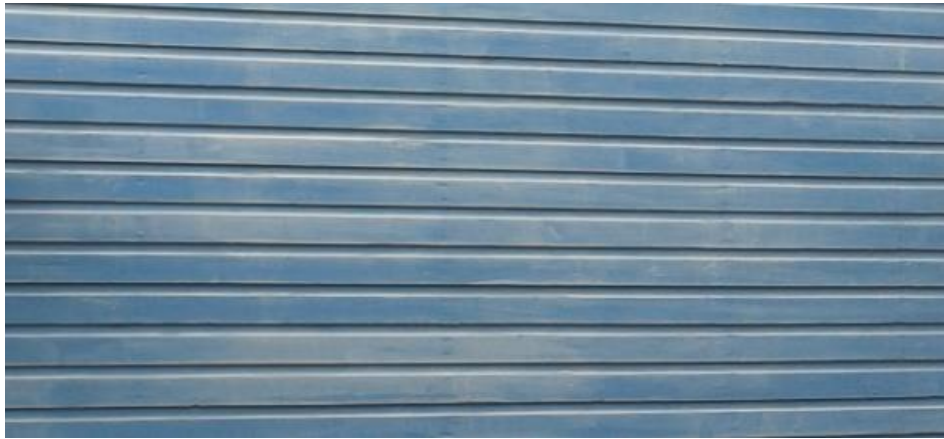
Kuva 37. Eteläisen julkisivun alkydiöljymaalipinnassa on havaittavissa selkeää maalipinnan haalistumista. (Jani Wilhola 2015.)

Auringonsäteily voi myös aiheuttaa huonolaatuisissa pigmenteissä haalistumista, usein haalistumisen syy on kuitenkin maalipinnan rosoisuus. Vasta maalattu seinä on lähtökohtaisesti aina sileä maalityypistä riippumatta, jolloin ihminen havaitsee maalipinnan voimakasvärisenä ja kiiltävänä. Vasta pintakäsittelytuotteiden vanhenemisominaisuudet tuovat esiin maalipinnassa havaittavat haalistumiset. Öljymaaleissa sideaineena käytetään maaliöljyä, pellavaöljystä keittämällä valmistettua vernissaa. Maalin sideaineella, vernissalla on taipumus hajota auringonsäteilyn seurauksena, jolloin sideaineen hajoaminen aiheuttaa maalipinnassa rosoisuutta. Etelään osoittava julkisivu altistuu suurimmalle auringonsäteilylle, jonka seurauksena se kuluu varjoisia seiniä nopeammin. Suuresta auringonsäteilystä johtuen eteläseinissä maalipinnan haalistuminen on voimakkainta.

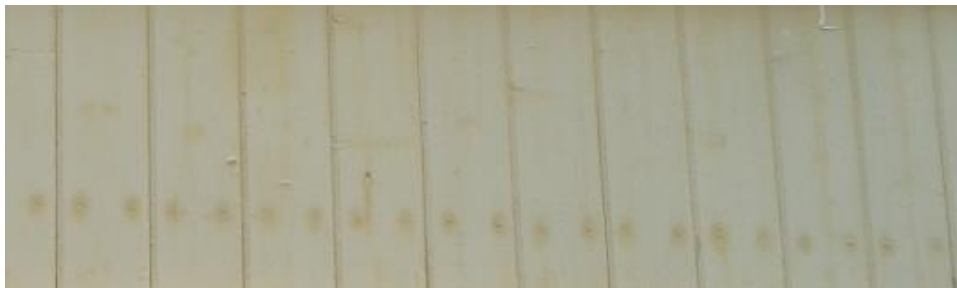
Kuva 38. Auringon säteilylle alttiit tumman keltaiset värit haalistuvat voimakkaasti. Seinä on maalattu alkydiöljymaalilla. (Jani Wilhola 2015.)

Yleisesti erityisen kirkkaissa ja tummissa väreissä on havaittavissa suurempaa värisävyjen muutosta haalistumista. Tummiin ja kirkkaiden värien taipumus voimakkaaseen haalistumiseen selittyy pääosin käytettyjen pigmenttien määrällä. Lukumäärällisesti runsas eri pigmenttien määrä muodostuu ongelmaksi erityisesti maalipinnan vanhenemisen myötä. Öljymaalilla maalatussa seinässä sideaineen hajoamisen seurauksena pigmenttejä irtoaa seinästä, mikä aiheuttaa maalissa epätasapainoa pigmenttien suhteen. Samalla valo heijastuu maalipinnan eri pigmenttihiukkasista eri tavalla, mikä aiheuttaa maalikalvossa värisävyjen muutoksia.

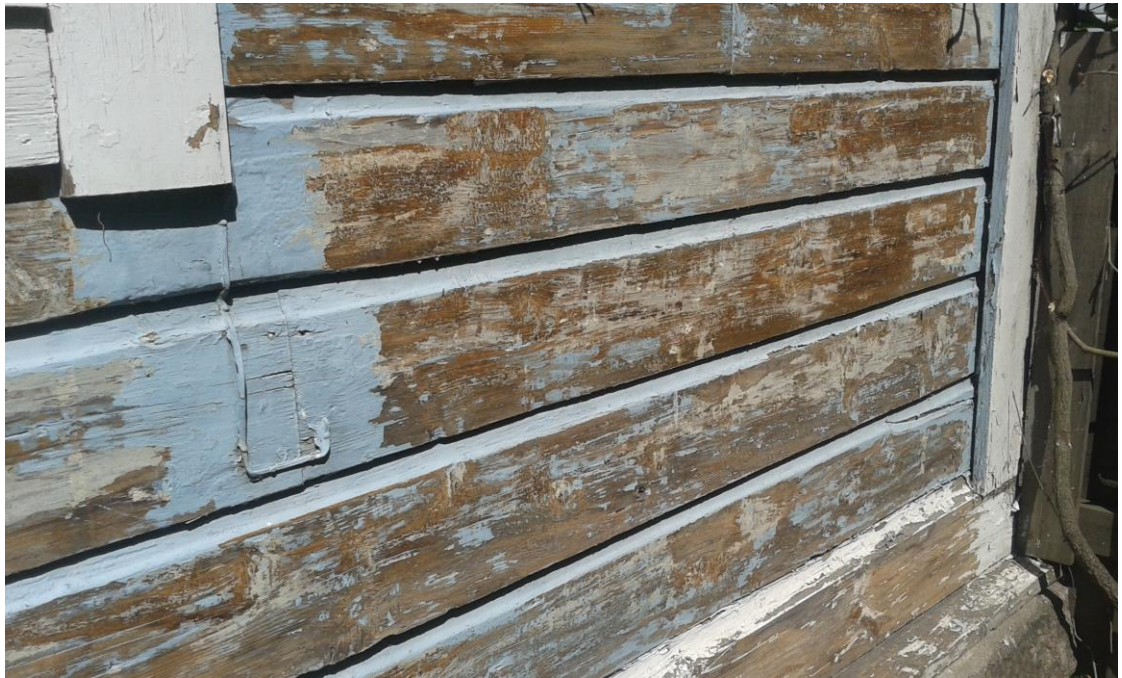
Kuva 39. Pellavaöljymaalilla maalattujen seinien kohdalla ei ole perusteltua poistaa kaikkia maalikerroksia, vaan aikaisemmin lyijyä sisältävät maalikerrokset voidaan jättää huolelta poistamatta. (Jani Wilhola 2015.)

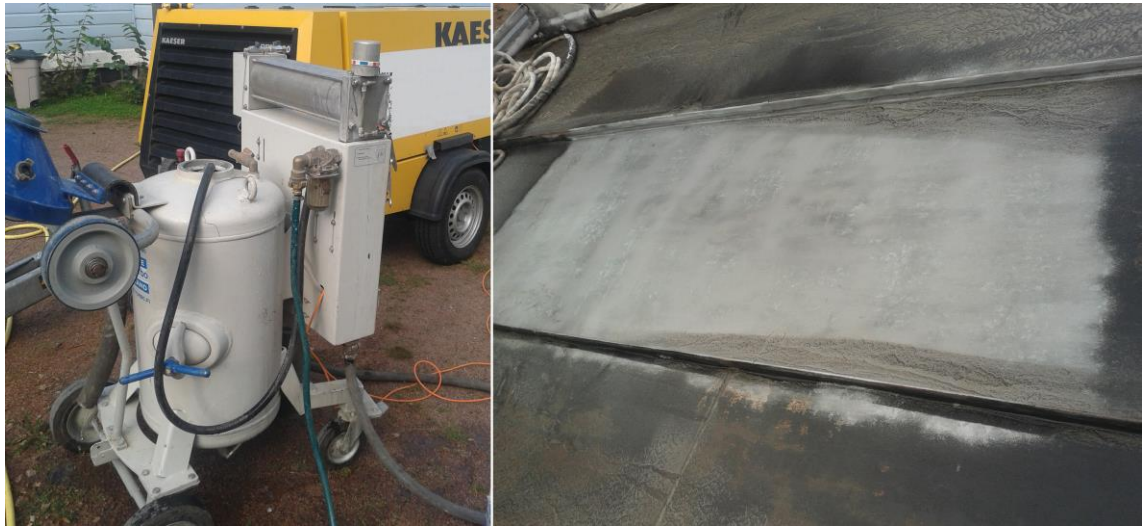
Kuva 40. Märkähiekkapuhalluksesta on ainoastaan hyötyä peltikaton maalinpoistossa. Oikeilla säädöillä ja riittävän hienolla kiviaineskoolla maali saadaan irrotettua sinkkikerrosta säästäen. (Jani Wilhola 2015.)

Hiekkapuhallus on nopea ja edullinen menetelmä puujulkisivun maalinpoistoon. Hiekkapuhallus voidaan suorittaa märkä-, ja kuivahiekkapuhalluksena. Märkähiekkapuhalluksella voidaan estää hiekkapölyn leviämistä ympäristöön, mikä tulee ottaa erityisesti huomioon taajama-alueilla. Hiekkapuhalluksessa maalinpoisto perustuu hiekanjyvien hankaavaan voimaan.

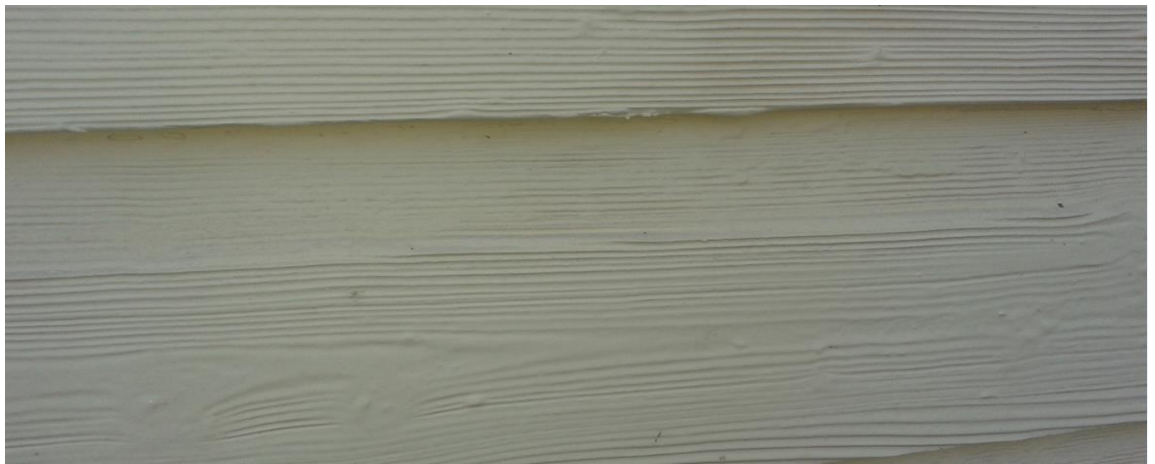
Kuva 41. Hiekkapuhalluksen jäljiltä puun pinnassa on usein syviä uria. Pehmeä kevätpuu on irronnut puhalluksen voimasta, ainoastaan kovempi kesäpuu on jäänyt jäljelle. (Jani Wilhola 2015.)

Hiekkapuhallus poistaa tehokkaasti maalin, mutta samalla rikkoo puunpintasulukkoa ja tekee pinnasta rosoisen. Urille kuluneessa ja pehmenneessä puupinnassa ei maali tahdo pysyä. Hauras puunpintakerros saattaa myös imeä maalin sideaineen, jolloin pintaan jää enää hauras ja irtonainen pigmentti. Hiekkapuhalluksen jäljiltä epätasainen pinta sitoo myös epäpuhtauksia ja likaa itseensä sileää pintaa helpommin. Käytännössä ainoastaan keittomaalit voivat toimia hauraan puun pinnalla. Hiekkapuhallusta ei tule käyttää sen tuhoavan vaikutuksen takia puujulkisivun maalinpoistossa. (7,3)

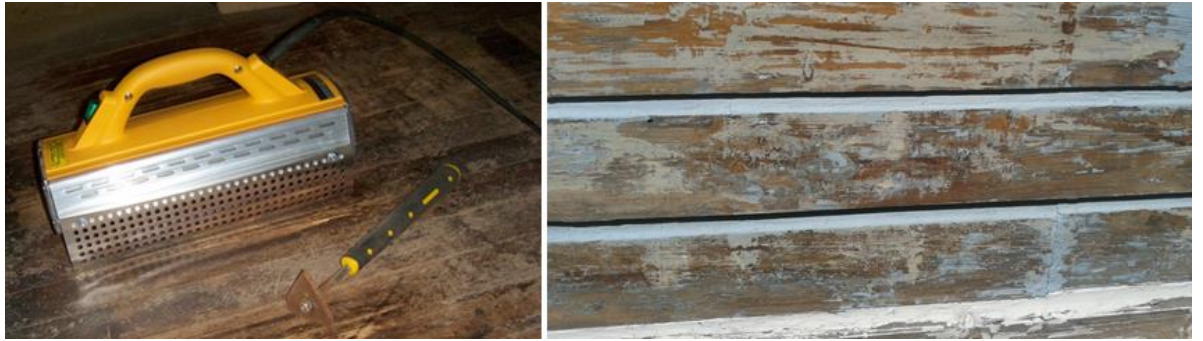
Kuva 42. Vasemmanpuoleisessa kuvassa on kuvattuna infrapunalämmitin ja kolmion mallinen muotokaavin.

Kuva 43. Oikeanpuoleisessa kuvassa on infrapunalämmittimellä ja mekaanisella kaapimisella puhdistettua julkisivupintaa. (Jani Wilhola 2015.)

Menetelmänä infrapunalämmitin on hellävarainen, eikä se vahingoita puun pintasolukkoa. Lämmittäessä maali alkaa pehmentyä ja kuplia, jonka jälkeen se voidaan kevyesti kaapia pois. Vanhojen pellavaöljymaalilla maalattujen seinien maalinpoistossa tulee ottaa huomioon maalissa mahdollisesti käytetty lyijy, joka saattaa lämmittäessä kaasuuntua. Lyijyn kaasuuntuminen vaatii normaaliolosuhteissa 400–500°C, jonka seurauksena infrapunalämmittimen käytölle ei kuitenkaan pitäisi olla esteitä, hengityssuojainten käyttö on kuitenkin suositeltavaa. (11,62)

Menetelmänä infrapunalämmittimen ja kaapimisen yhdistelmää voidaan suositella puujulkisivun maalinpoistoon. Maalinpoistossa se on kustannustehokas ja nopea tapa, eikä se vahingoita puujulkisivua. Maalinpoiston jälkeen pinta voidaan myös maalata viivytyksettä. Infrapunalämmittimellä männyn sydänpuusta voi kuitenkin nousta pihkaa puun pinnalle, mikä heikentää maalin tarttuvuutta alustaan. Infrapunalämmitin tehoaa erinomaisesti öljypohjaisiin alkydi- ja pellavaöljymaaleihin, muovisideaineisiin maaleihin se ei kuitenkaan ole erityisen tehokas menetelmä. Öljymaalin päälle maalattuun muovisideaineeseen maaliin infrapunalämmitin kuitenkin tehoaa. Infrapunalämmitystä voidaan pitää parhaana ratkaisuna öljypohjaisten maalien poistamiseen puujulkisivusta. (1,588)

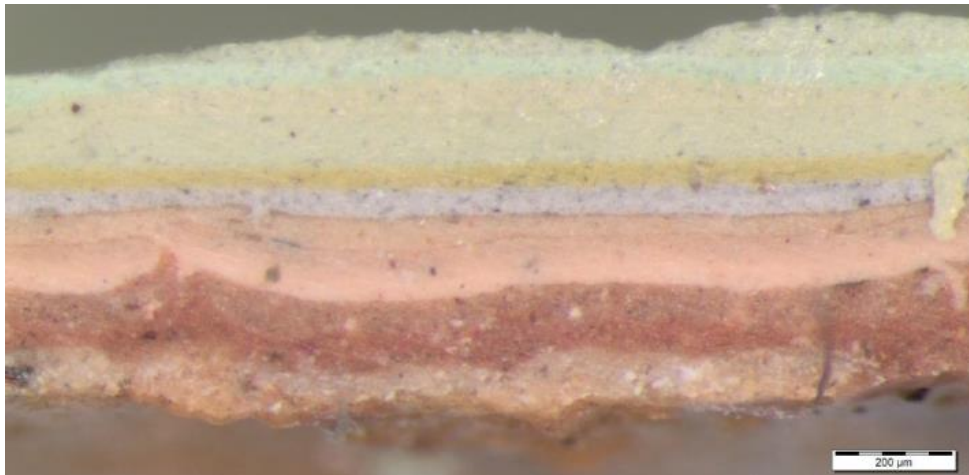
Kuva 44. Laboratoriossa analysoitu maalilastu antaa varhimman tuloksen käytetyistä pintakäsittelytuotteista. (Jani Wilhola 2015.)

Varmin menetelmä vanhan maalityypin selvittämiseksi on laboratoriossa analysoitu maalilastu. Analyysin kustannus on keskimäärin 100€, mikä on kokonaiskustannuksiin ja väärän maalityypin aiheuttamiin korjauskustannuksiin verrattuna hyvinkin edullinen sijoitus. Laboratorioanalyysillä saadaan myös selvitettyä maalikalvojen lukumäärät, maalikalvojen paksuudet sekä aikaisemmin käytettyjen maalien sideaineet. Pintamaalissa käytetty sideaine on myös mahdollista tunnistaa silmämääräisesti, kuitenkin laboratorioanalyysi on ainoa keino selvittää pintamaalikerroksen alla olevien sideaineiden tyypit. Maalipinnan eri maalikerroksilla on vaikutusta maalipinnan kosteusteknisiin- ja vanhe-

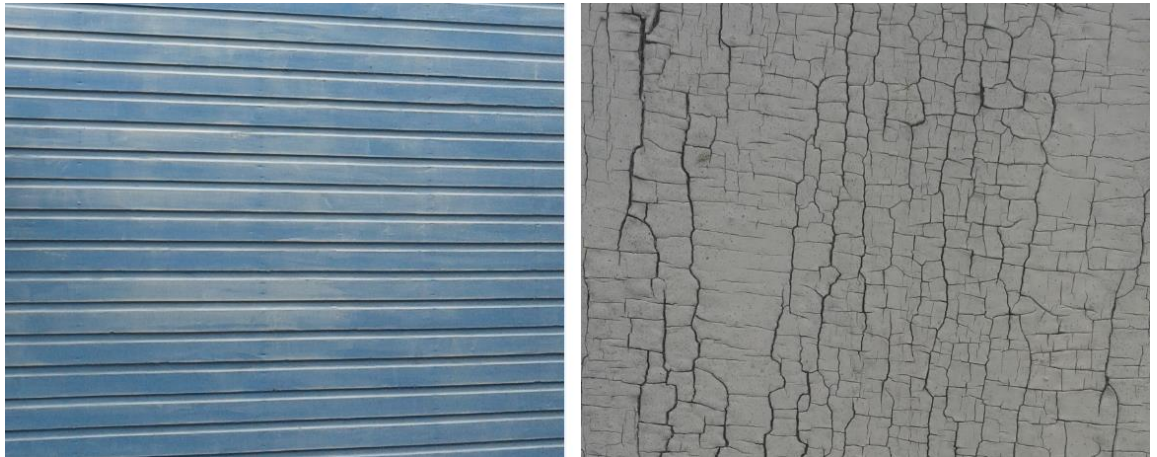
Kuva 45. Vasemman puoleisessa kuvassa öljymaalille tyypillistä värisävyjen haalistumista, mikä on voimakkainta tummilla värisävyillä. Haalistumista esiintyy usein voimakkaimmin eteläseinällä. (Jani Wilhola 2015.)

Kuva 46. Oikeanpuoleisessa kuvassa on pellavaöljymaalille tyypillistä krakeloitumista. Öljymaali reagoi hitaasti ilman kanssa, jonka seurauksena maali kutistuu. Maalin kutistuminen aiheuttaa kuvassa näkyvää öljymaalipinnan krakeloitumista. Pellavaöljymaali ei kuitenkaan ”hengitä” näiden halkeamien kautta, vaan maalikalvo on itsessään ”hengittävä”, eli hydrofiilinen. (Jani Wilhola 2015.)
