# PITKÄIKÄISEN PINTAKÄSITTELYN TO- TEUTUS PUUJULKISIVUSSA

Opinnäytetyö

Rakennustekniikan koulutusohjelma

<b>Author (authors)</b>	<b>Degree</b>	<b>Time</b>
Jani Wilhola	Bachelor of Engineering	November 2015
<b>Thesis Title</b>		
Durable Exterior Painting for Wood Surfaces		93 pages 28 pages of appendices
<b>Commissioned by</b>		
Liikelaitos Porvoon Tilapalvelut		
<b>Supervisor</b>		
Anu Kuusela, Senior Lecturer		
<b>Abstract</b>		
<p>This thesis was commissioned by Liikelaitos Porvoon Tilapalvelut. Rapid damage to the facades exterior paintings and repeated maintenance are causing property owners major additional costs. The main objective was to study and provide a clear understanding of how the exterior painting can be done successfully. Successful exterior painting is durable when the maintenance costs are low, and the painting meets the aesthetic requirements.</p>		
<p>In this thesis, the aim was to study the problems that arise in wooden facades coatings and, and to identify the factors that cause the problems. Understanding the damage of the exterior paintings enables eliminating the recurrence of the damage as effectively as possible. Preventing the damage helps to achieve

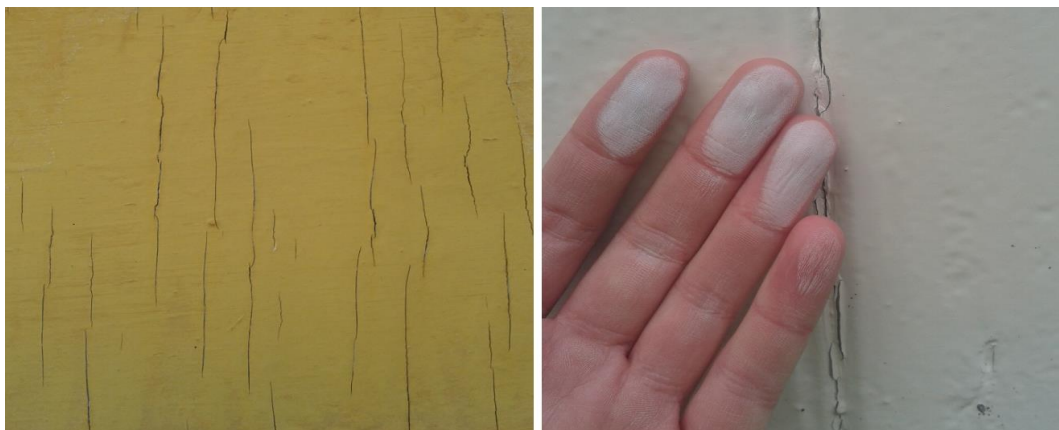
Kuva 47. Vasemman puoleisessa kuvassa öljymaaleille tyypillistä puunsyiden vastakkaista halkeilua, joka johtuu alla olevan puun kosteuselämisestä. (Jani Wilhola 2015.)

Kuva 48. Oikeanpuoleisessa kuvassa havaittavissa öljymaaleille tyypillistä lii-  
tuuntumista, joka johtuu sideaineen hajoamisesta, jonka seurauksena pig-  
mentti irtoaa alustastaan. (Jani Wilhola 2015.)

Öljymaaleilla maalatussa seinässä esiintyy usein puun syiden vastakkaista halkeilua. Puun syiden vastakkainen halkeilu syntyy, kun öljymaalilla käsitelty maalipinta ei kykene mukautumaan puun kosteuselämiseen.

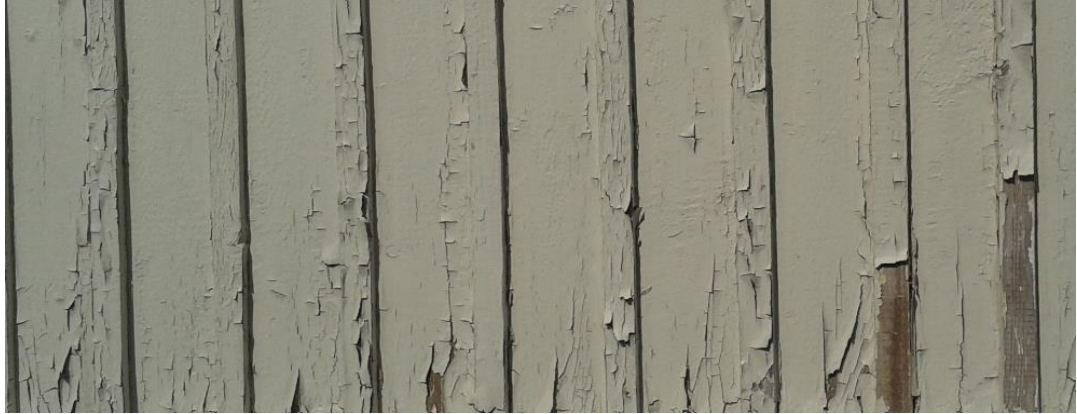
Kuva 49. Alkydiöljymaali lähtee alustastaan usein neliömäisin lastuin irti. Maa-  
lilastut hajoavat taivuttaessa. (Jani Wilhola 2015.)

Alkydiöljymaali hilseilee alustastaan pellavaöljymaalia suurempina lastuina. Alkydiöljymaalille on myös tyypillistä maalipinnan liituuntuminen ja värisävyjen haalistuminen, vaikkakin se on usein pellavaöljymaaleja maltillisempaa alkydin paremman kulutuskestävyyden seurauksena.

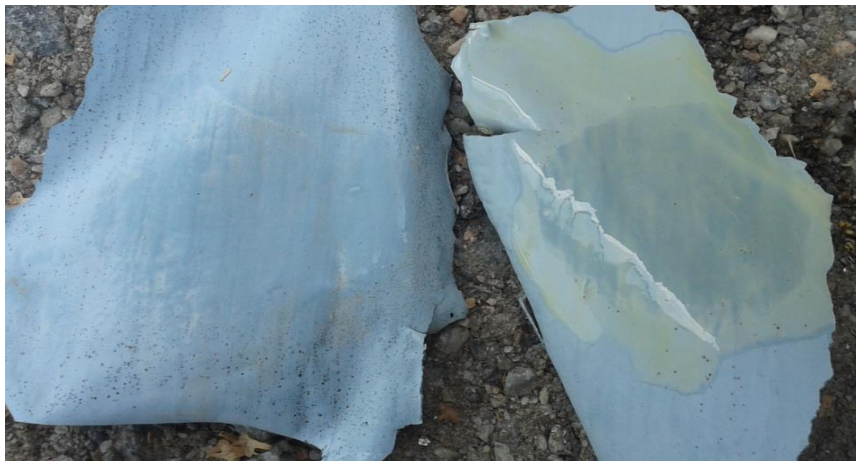
Kuva 51. Öljymaali kellastuu ja liukenee lipeässä, talousspriillä on pelkästään maalipintaa puhdistava vaikutus. (Jani Wilhola 2015.)

Maalilastun polttokokeella voidaan myös yrittää tunnistaa käytettyä maalityyppiä. Polttokokeessa ongelmaksi voi kuitenkin muodostua päällekkäiset maalipinnat, joissa on käytetty eri sideaineita. Polttokokeessa öljymaalin voi tunnistaa öljymäisestä hajusta. Poltettaessa öljymaali myös palaa hyvin. Liutinkokeessa öljymaali liukenee lipeään, joka aiheuttaa pinnan kellastumista ja maalikalvon pehmenemistä.

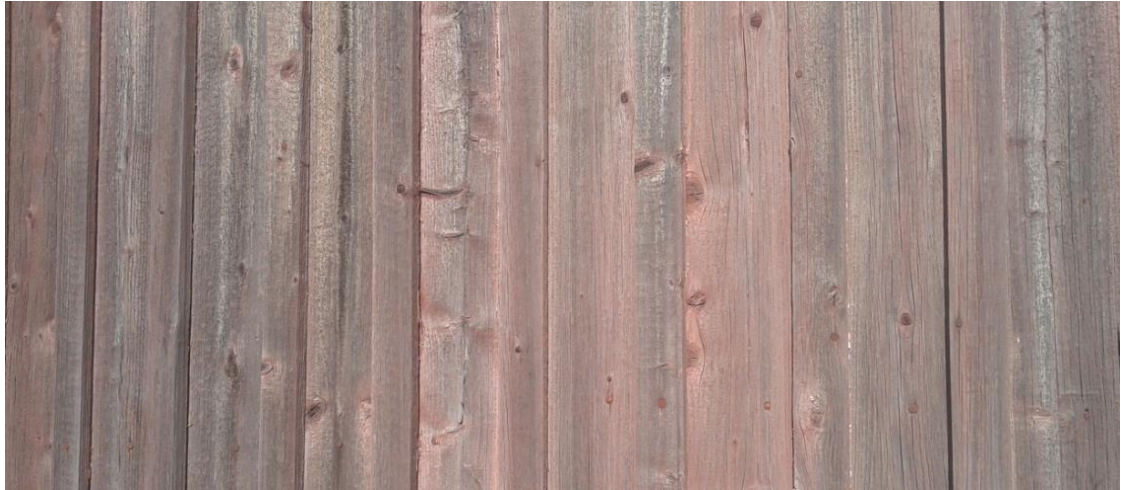
Kuva 52. Lietemaalilla maalatun seinän huoltomaalausväli on kasvanut liian pitkäksi, jonka seurauksena lietemaali on kulunut puun pinnalta. Maali ei kuitenkaan hilseile, vaan kuluu vähitellen puun pinnalta, jonka johdosta julkisivu on edelleen esteettisen näköinen. Huoltomaalausta voidaan siirtää vielä pitkälle tulevaisuuteen. (Jani Wilhola 2015.)

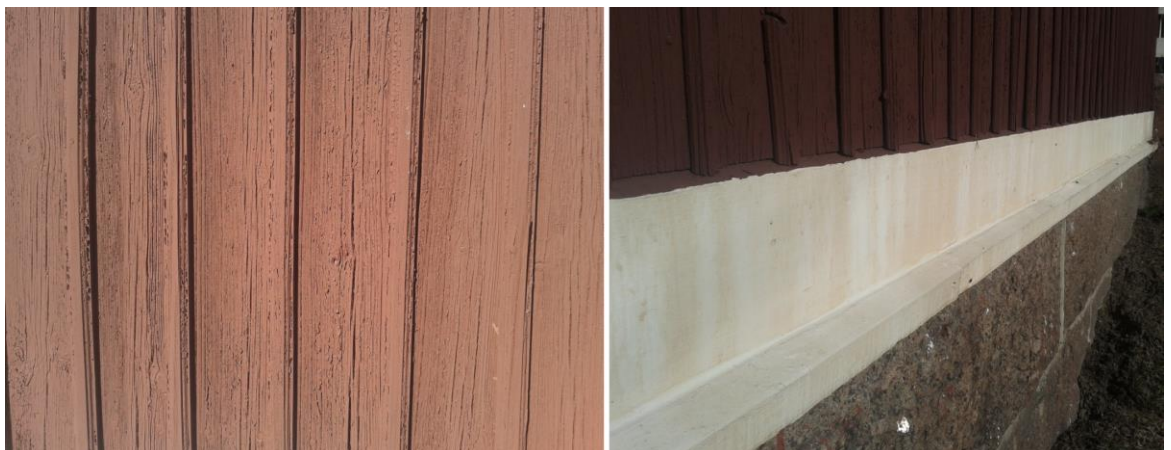
Kuva 53. Eteläseinällä kosteuseläminen on voimakkainta, jonka seurauksena

ohueen julkisivulaudoitukseen syntyy puun syiden suuntaisia halkeamia. (Jani Wilhola 2015.)

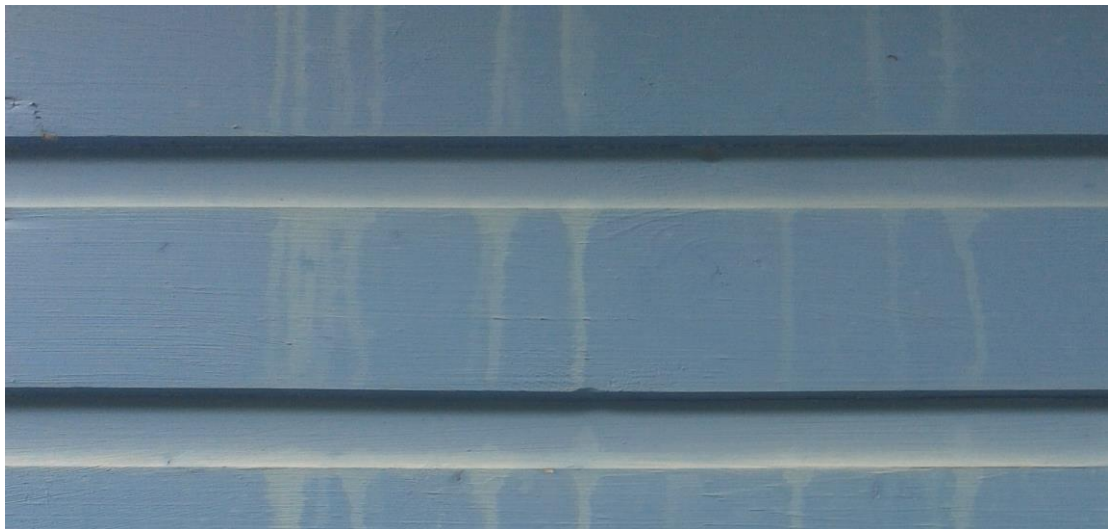
Kuva 57. Puutteellisen työsuorituksen johdosta julkisivupintaan on syntynyt pesuaineen aiheuttamia valumajälkiä. (Jani Wilhola 2015.)

Huoltopesussa pesu tulee suorittaa aina märälle julkisivupinnalle. Pesuainetta levitetään alhaalta ylöspäin voimakkaasti hangaten. Pesuaineen vaikutusajan jälkeen julkisivu huuhdellaan ylhäältä alaspäin. Kuivalle julkisivupinnalle tai ylhäältä alaspäin levitetty huoltopesuaine voi aiheuttaa maalipintaan raitoja. Raitainen ja kirjava julkisivu ei ole esteettisen näköinen ja huonoimmassa tapauksessa julkisivu joudutaan maalaamaan virheellisen työsuorituksen seurauksena.

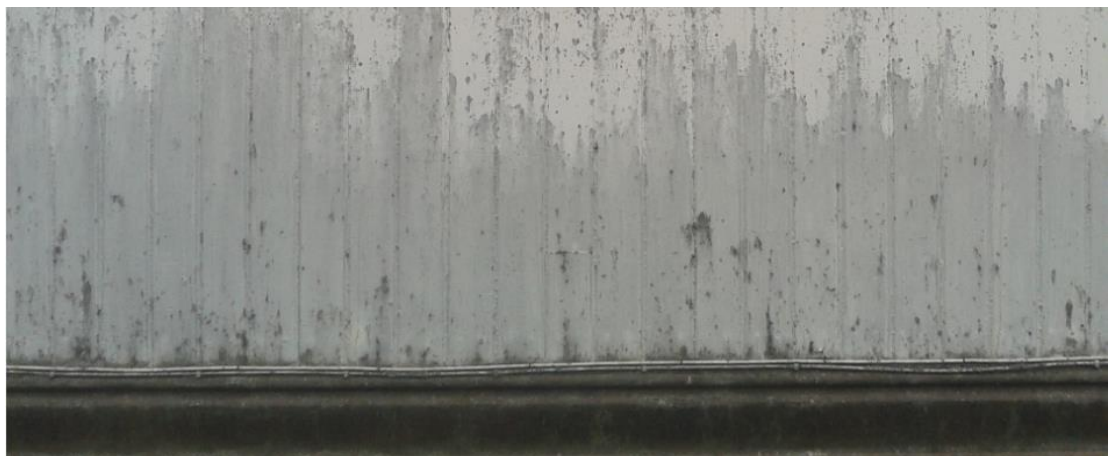
Kuva 58. Voimakkaasti homehtunut maalipinta on hyvin alustassaan kiinni. Julkisivun huoltopesu ja julkisivun lähellä kasvavan kasvillisuuden poistaminen ovat usein riittäviä toimenpiteitä. (Jani Wilhola 2015.)

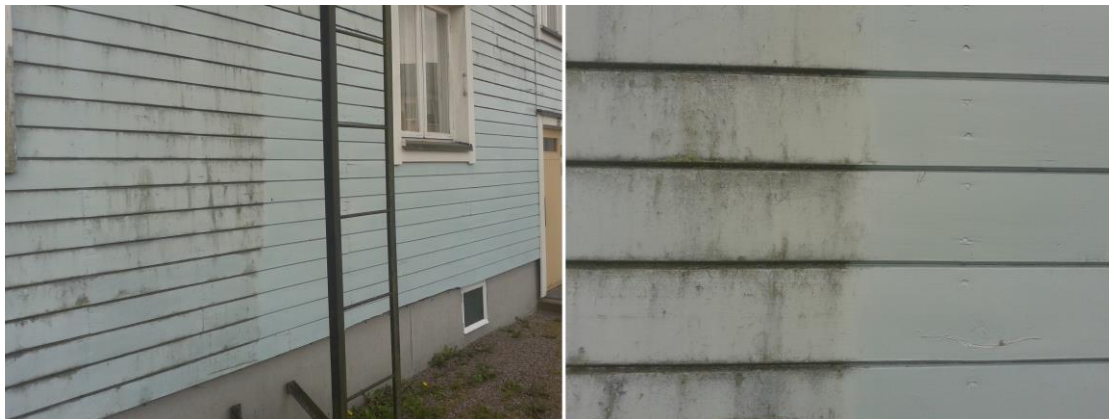
Kuva 59. Julkisivun pesu on usein likaiselle maalipinnalle suositeltavin huolto-toimenpide. (Jani Wilhola 2015.)

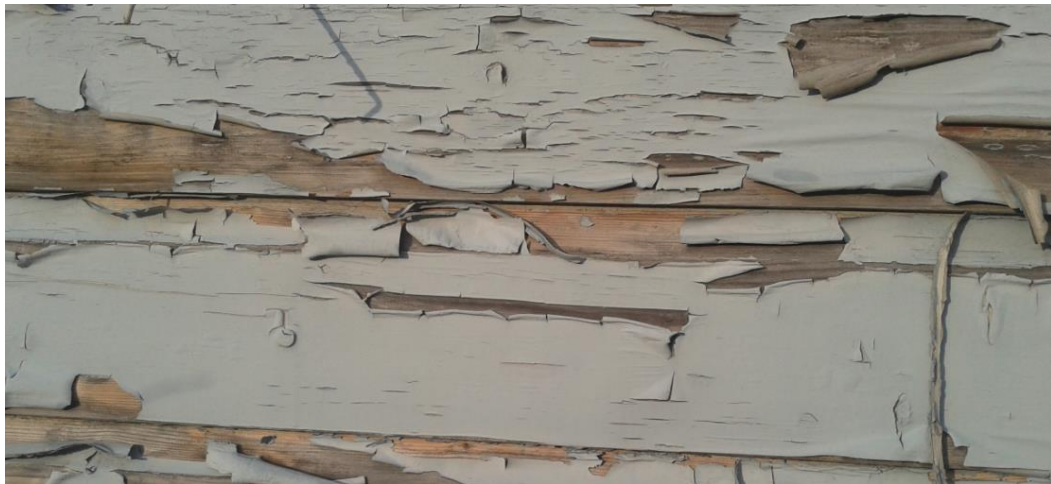
Kuva 60. Maalipinnan hilseily on erityisen voimakasta, jonka seurauksena korjausmaalaukseen on perusteltu työmenetelmä. (Jani Wilhola 2015.)

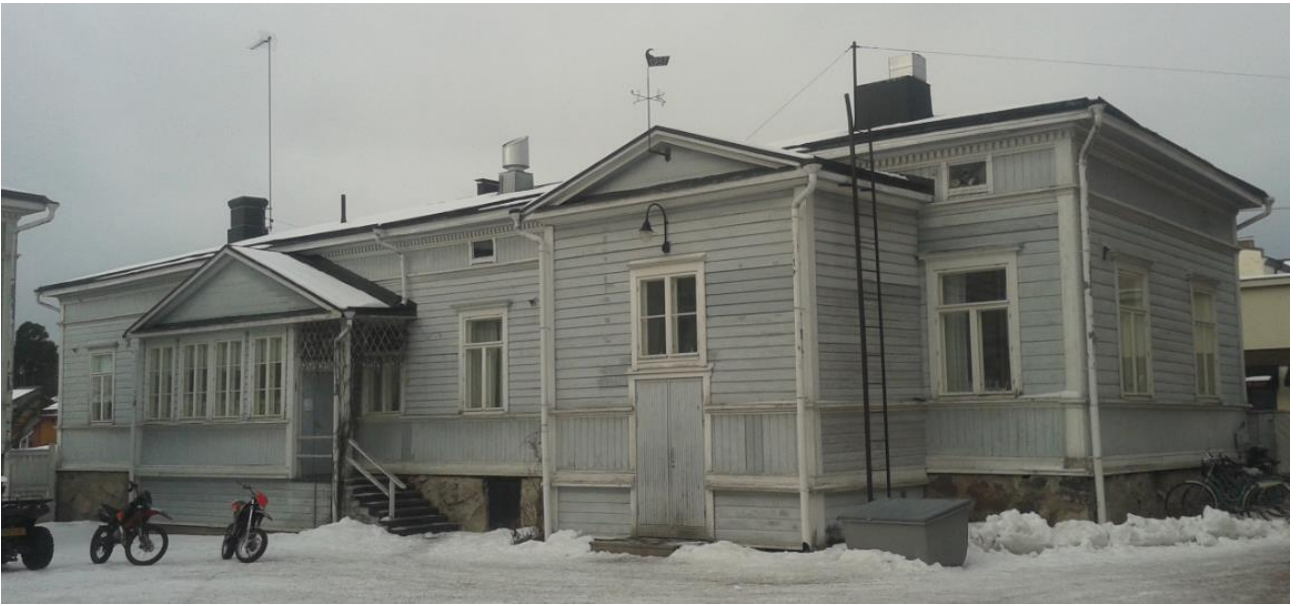
Julkisivu kaakkoon. Rakennusten metallipinnoista maalataan talotikkaat ja syöksytorvet.

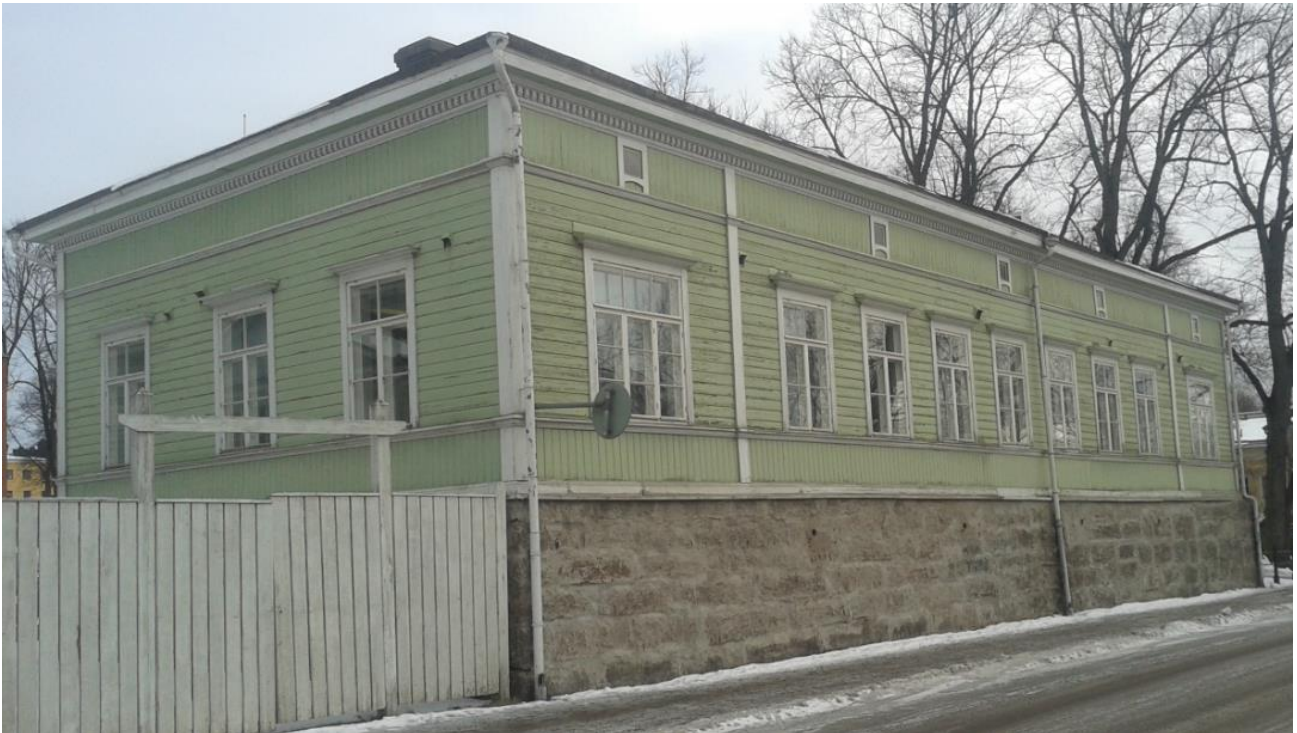
Urakkaan kuuluu myös kuvassa näkyvän valkoisen puuaidan maalaus.
