KLOORATTUJEN ETEENIEN AN- AEROBINEN DEHALOGENAATIO

Yhteenveto Doranova Oy:n in situ -
kunnostusprojektista

Opinnäytetyö
Toukokuu 2012
Environmental engineering

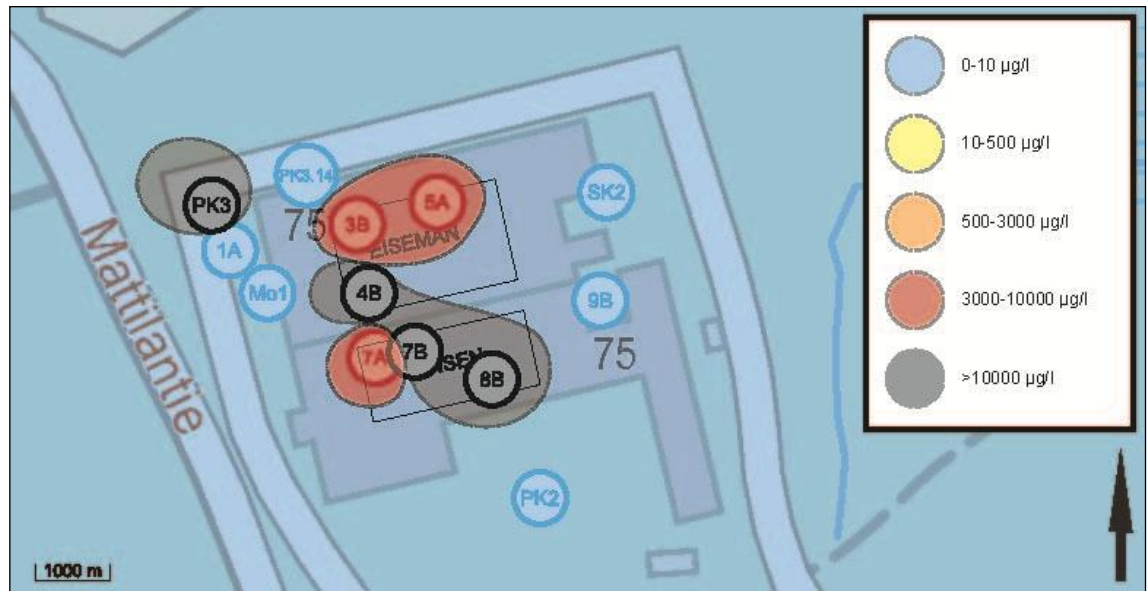
Kuviossa 13 on kuvattu tehdasalueen TCE:n pitoisuudet ennen varsinaisen kunnostuksen aloittamista. TCE on alueen pääasiallinen lähtötuote, jonka halutaan häviävän. Sinisellä värillä on kuvattu keskiarvoja 0–10 µg/l, keltaisella 10–500 µg/l, oranssilla 500–3 000 µg/l, punaisella 3 000–10 000 µg/l ja mustalla >10 000 µg/l.

KUVIO 13. Tehdasalueen TCE pitoisuudet ennen varsinaisen kunnostuksen aloittamista.

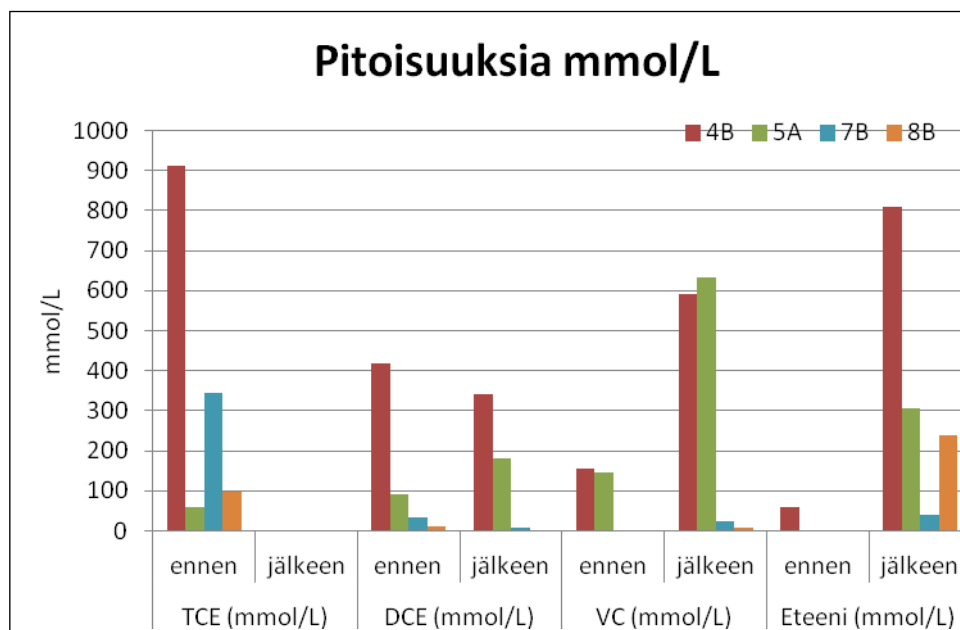
Taulukon 6 tulokset sekä ennen että jälkeen kunnostuksen on havainnollistettu kuviossa 15. Kuviossa oleva kaavio kuvaa neljän näytepisteen moolimassoja.

KUVIO 15. Näytepisteiden moolimassoja
